## 第3章 デッキプレート貫通き裂に着目した鋼床版の段階的調査手法

### 3.1 はじめに

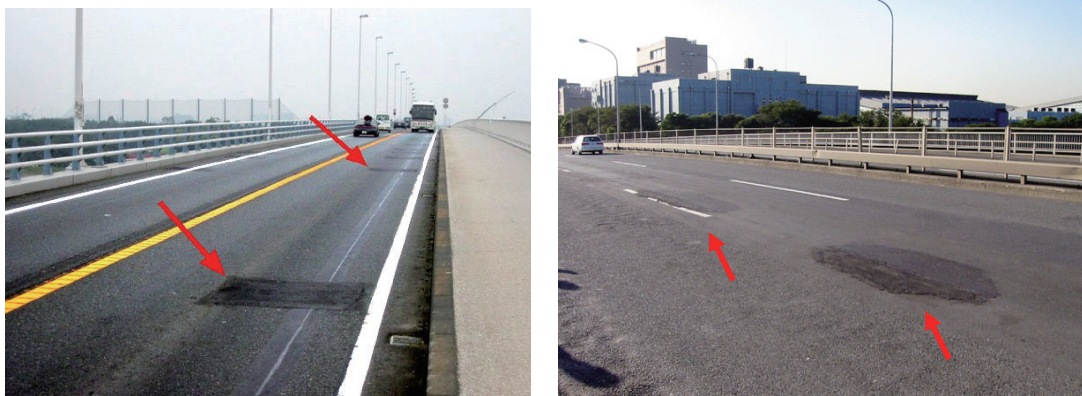
なお、特に交通実態が厳しい橋梁では、写真 3.3-1 に示すように、頻繁に舗装補修が行われている場合があり、舗装の補修痕についても鋼床版の損傷との関係について考察する。

a) 部分補修の例 1 (M10 橋)

b) 部分補修の例 (M7-1)

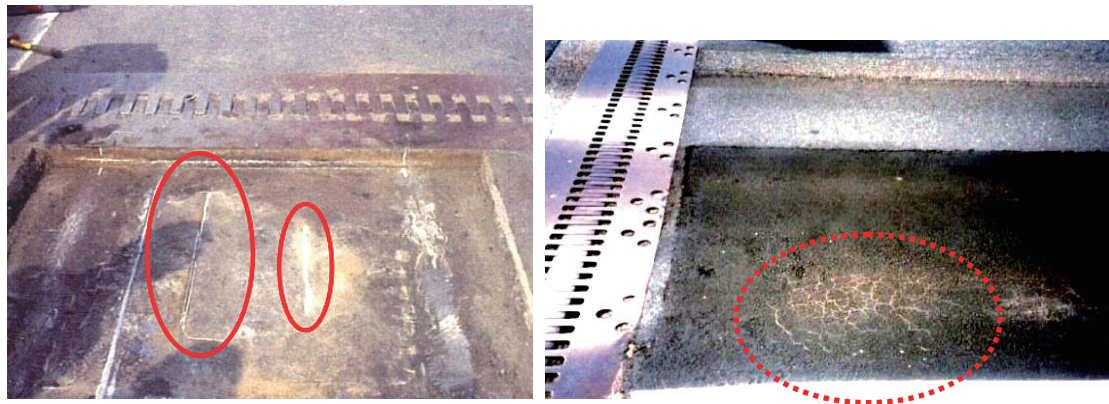
写真 3.3-2 デッキプレート貫通き裂と舗装のひび割れ

このようなデッキプレート上面の不整では輪荷重による作用もあり、舗装はその部位で下方に撓むような変形を生じさせられることから、図 3.3-2 に示すような蜘蛛の巣状の舗装のき裂や楕円状の凹みが発生する。写真 3.3-2 の例では、デッキプレート貫通き裂が 1 本のトラフリブの両側の溶接部で発生し、その箇所では蜘蛛の巣状の舗装ひび割れがあったことが

a) 鋼床版の疲労き裂

b) 蜘蛛の巣状のひび割れの例 1

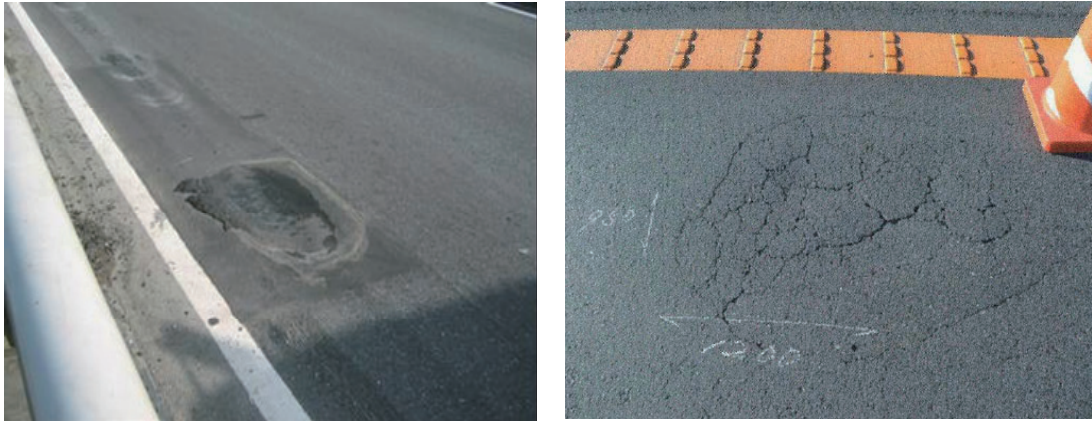
写真 3.3-3 に、実際にデッキプレートに貫通き裂が確認された箇所での舗装のひび割れ事例を示す。

写真 3.3-3 デッキプレート貫通き裂上に確認された舗装のひび割れの事例

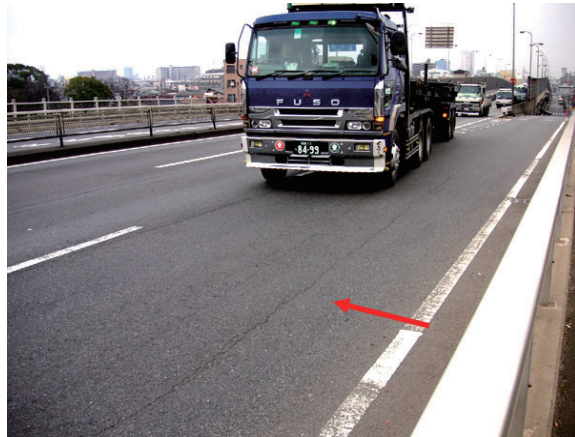
疲労き裂の発生と舗装ひび割れの発生の前後関係は明らかでないが、前出の文献 3.2) に示されるように、溶接線上の橋軸方向ひび割れが発生している場合、溶接部近傍の応力が高くなることが確認されている。写真 3.3-4 に、実際に確認されたビード貫通き裂と、そのき裂発生箇所上の舗装ひび割れを示す。なお、舗装のひびわれは、写真 3.3-5 のようにトラフリブのウェブ間隔よりも狭い幅で複数並行して生じるものもあり、必ずしもトラフリブのウェブ位置と完全には一致しない位置で現れる場合があるものと考えられる。

b) 舗装のひび割れの例

写真 3.3-4 ビード貫通き裂と舗装のひび割れ

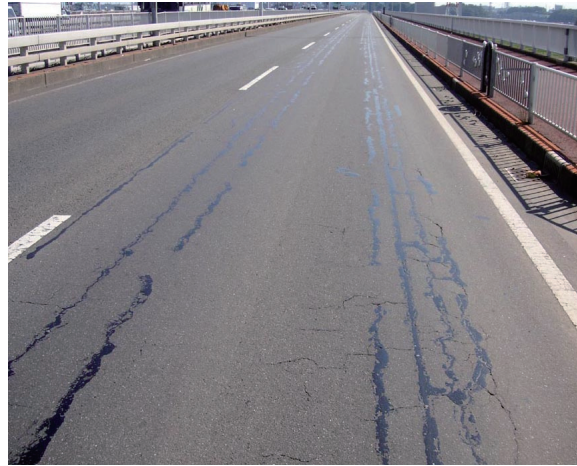
写真 3.3-5 舗装のひび割れ

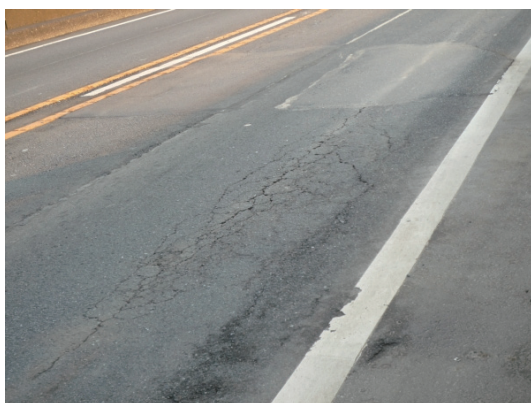
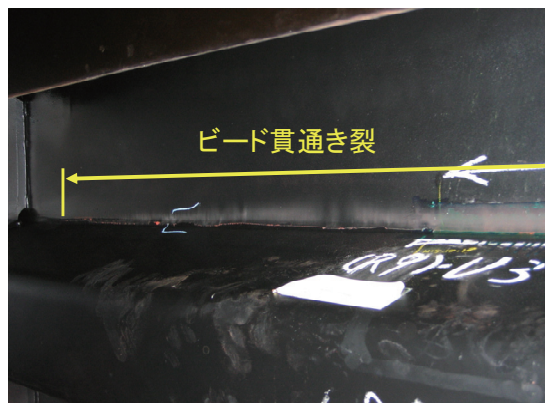
また、写真 3.3-6 に示すようにデッキプレート貫通き裂が生じた場合にも現れる舗装のひびわれと特段の相違はなく、デッキプレート貫通き裂か否かを舗装のひびわれだけで特定することは困難であるので注意が必要である。

写真 3.3-6 ビード貫通き裂と舗装のひび割れ

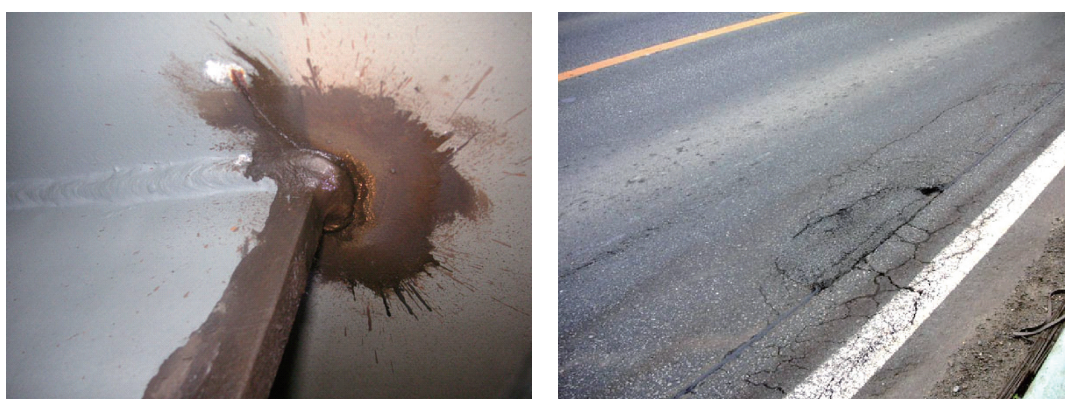
図 3.3-4 に、実際に確認された垂直補剛材上端部におけるデッキプレート貫通き裂と、そのき裂発生箇所上の舗装ひび割れを示す。この損傷事例では、疲労き裂はデッキプレートを貫通し、路面からの雨水がデッキプレート下面側に浸透していた。

a) 鋼床版の疲労き裂

b) 舗装のひび割れ

写真 3.3-4 デッキプレート貫通き裂と舗装のひび割れ (C7 橋の事例)

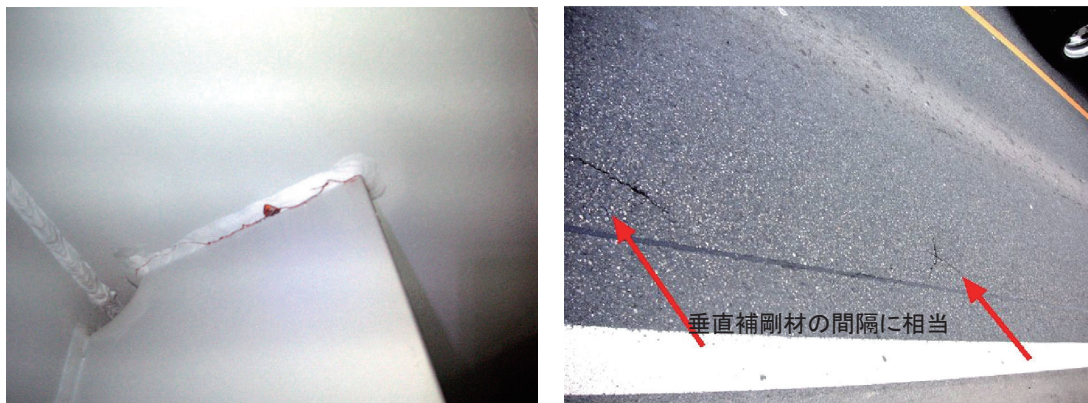
写真 3.3-5 に、実際に確認された垂直補剛材上端部におけるビードき裂と、そのき裂発生箇所上の舗装ひび割れを示す。

舗装ひび割れの向きや長さは必ずしも垂直補剛材のデッキプレートとの溶接の方向や長さとは一致しないものもあるが、その発生位置が、桁内の垂直補剛材の間隔に概ね一致する位置毎に規則的に現れる傾向がある。このように、橋軸方向に規則的に生じるひび割れは、橋の構造的要因が深く関わっている場合が多いため、注意する必要がある。

写真 3.3-5 ビードき裂と舗装のひび割れ

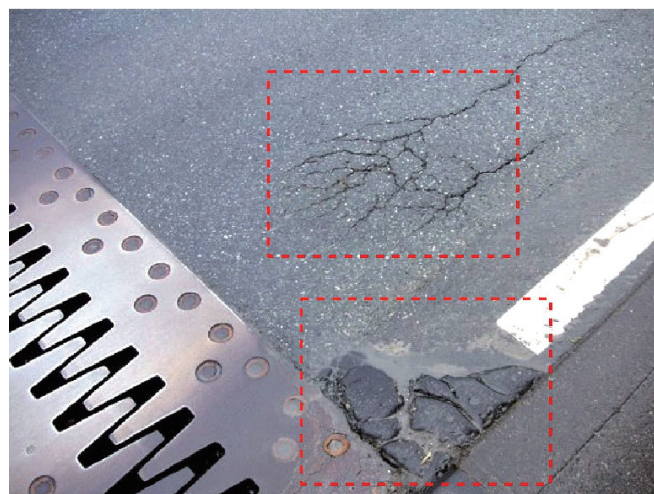
写真 3.3-8 は、桁端部における舗装劣化状況の例である。この位置は、右上から左下方向に縦断勾配があり、同じ方向に車両が通行する。トラフリブ位置での舗装ひび割れのほか、車両の制動力によると思われる舗装のずれが確認できる。桁端部では伸縮装置部の路面の段差に起因して輪荷重による衝撃の影響が卓越する部位でもあり、鋼床版の疲労環境としても相対的に厳しい条件でもある。

このような場合、舗装本体による防水機能の低下が生じている可能性があり、その場合には舗装と鋼床版のデッキプレート上面にまで水が到達して、舗装付着力低下による鋼床版の一体性の低下や一般に一次防錆しかされない鋼床版の母材鋼板に腐食が生じる可能性もある。また、デッキプレート貫通き裂が生じているとトラフリブ内への滞水が生じることもあり、床版の劣化が急速に進展することも考えられる。そのため、このような変状が確認された場合には舗装のみならず、舗装と鋼床版の一体性、当該部位の鋼床版の健全性について確認し補修等の適切な対応を速やかに実施することが必要と考えられる。

写真 3.3-8 伸縮装置付近の舗装劣化事例

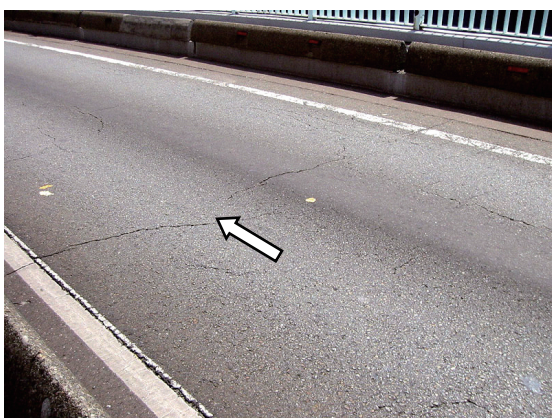
写真 3.3-9 の例は、縦断勾配の厳しい斜張橋の例であり、車両の制動力に起因する舗装のずれ挙動が関わっていることが疑われる。

写真 3.3-9 横断方向の舗装ひび割れ

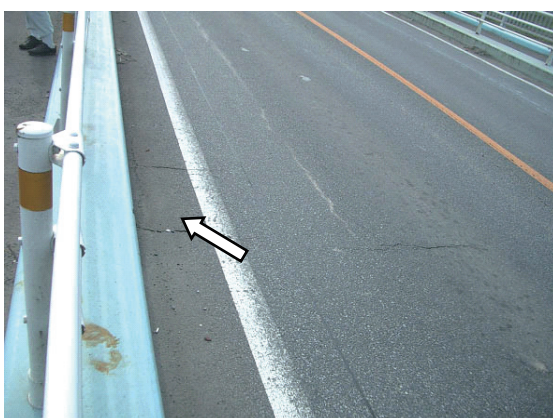
写真 3.3-10 の例は、縦断勾配はさほど厳しいものではない。そのため車両の制動力に加えてデッキプレートと舗装との付着力の不足も要因となっている可能性がある。このように車両進行方向に一致する方向にトラフリブが配置された鋼床版における、車両進行方向とは直交する舗装のひびわれは鋼床版のき裂等の損傷とは異なる理由であることが多い。なお、このような舗装面の大きなひびわれは、舗装内部への雨水等の浸入を生じることから(a)に示した桁端部の局部劣化の場合と同様に、鋼床版の劣化につながる可能性がある。

写真 3.3-10 横断方向の舗装ひび割れ

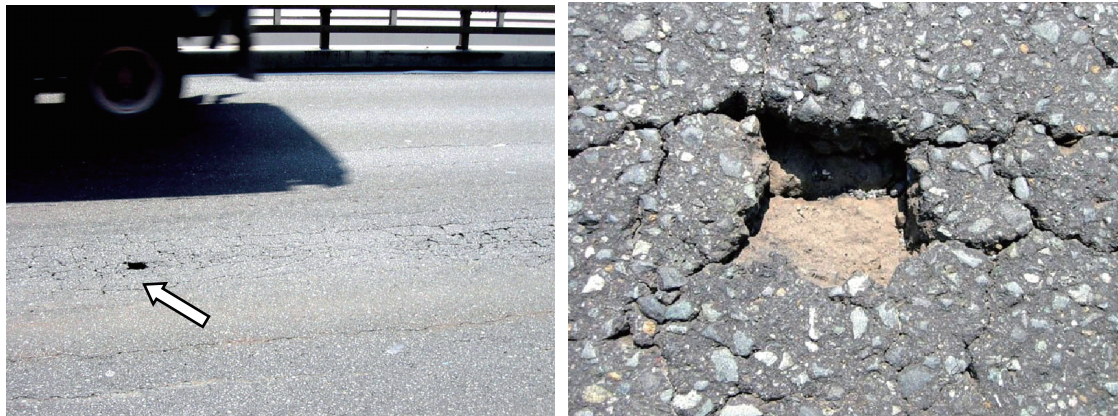
写真 3.3-11 は、デッキプレート貫通き裂が発生したC1橋における舗装の劣化状況である。車輪通過位置近傍に位置する舗装（表層）が一部剥離しており、車線方向にその前後の舗装で著しいひびわれが発生している。

このように、車線方向に舗装のひびわれやポットホールの発生が多発する場合には、少なくともその車線位置の鋼床版は厳しい荷重環境になっていることから、デッキプレート貫通き裂がすでに発生しているか、相対的に発生の可能性が高い条件であると考えられ、き裂調査の優先度は相対的に高いといえる。

写真 3.3-11 舗装の剥離によるポットホール（右は矢印部分の拡大）

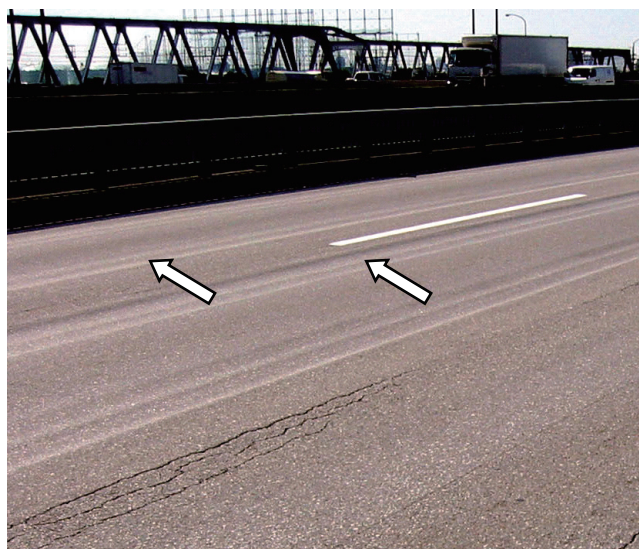
写真 3.3-12 は、デッキプレート貫通き裂が発生した橋梁における舗装の劣化状況である。この路線は、大型車交通量が多く車両走行位置で顕著なわだち掘れが発生しているのが確認された。わだち掘れは、大型車の後輪（ダブルタイヤ）に一致する形状を呈しており、大型車の後輪がわだち掘れに沿うようにほぼ同じ位置を走行する条件となっていることが疑われる。

このような著しいわだち掘れを生じると、舗装の輪荷重の分散効果が損なわれ、鋼床版にとってはより厳しい疲労環境となる。また大型車の車輪通過位置が分散せず、ほぼ同じ位置に載荷が繰り返されることも疲労環境の厳しさを増す要因となる。

そのため、大型車混入率が高い重交通路線において、大型車の車輪位置に一致する著しいわだち掘れが生じている場合には、少なくともその車線位置の鋼床版は厳しい荷重環境になっていることから、デッキプレート貫通き裂がすでに発生しているか、相対的に発生の可能性が高い条件であると考えられ、き裂調査の優先度は相対的に高いといえる。

写真 3.3-12 走行位置のわだち掘れ

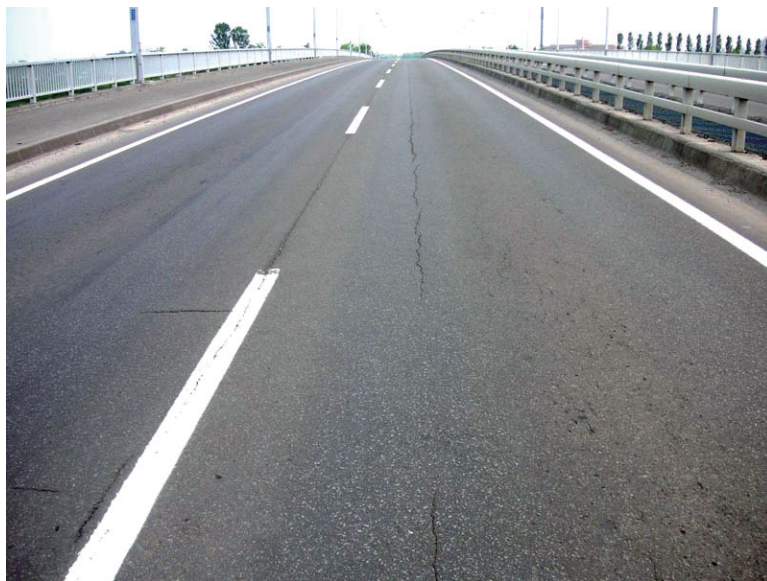
写真 3.3-13 は、箱桁の主げたウェブ位置に一致する位置に車線方向に連続的に舗装のひびわれが発生した例である。鋼床版路面では車輪通過位置がトラフリブのない位置である場合でもこのような主げたウェブに一致する位置で舗装のひびわれが生じることがある。

主げたウェブの近傍を車線が通過する場合には、主げたウェブの存在によりトラフリブのウェブ近傍を車輪が通過する場合同様に、舗装に局所的な変形が生じることでひびわれが発生しやすいものと考えられる。

このような場合、主げたウェブは通常両側からの連続溶接でデッキプレートと接合されているためき裂は生じにくい。しかし主げたウェブに設けられている垂直補剛材では輪荷重の通過に伴いその上端で大きな応力変化が生じることから垂直補剛材上端部とデッキプレート下面との溶接部で疲労損傷の発生が懸念される。

写真 3.3-13 主げたウェブ上のひび割れ

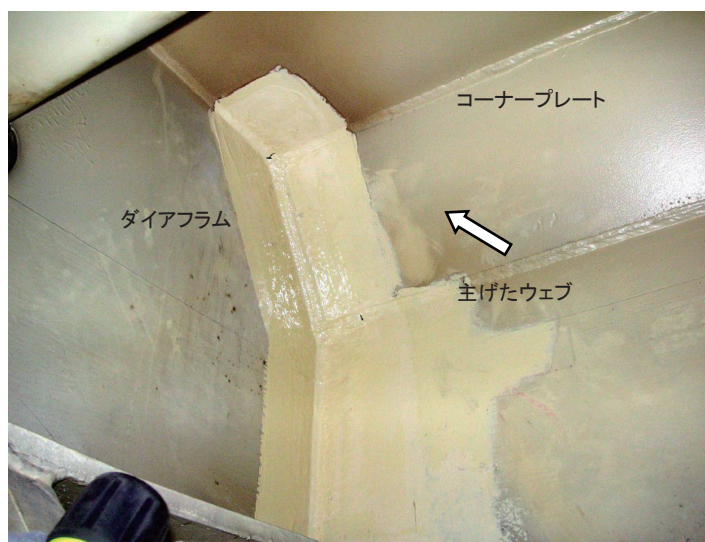
過去には、斜めウェブを有する主げた位置で鋼床版の補剛リブをかねてコーナプレートタイプの閉断面構造を設けた橋梁が作られたことがあった。コーナプレートとデッキプレートの溶接は片側からの溶接となり疲労耐久性に劣る溶接構造となることから、現在では用いない方がよい構造とされており、このような構造が用いられている橋梁では主げた位置の近傍でコーナプレートの溶接に関わるき裂損傷の発生も懸念されるため注意が必要である。(写真 3.3-14)

写真 3.3-14 コーナープレート部の疲労損傷（補修跡）

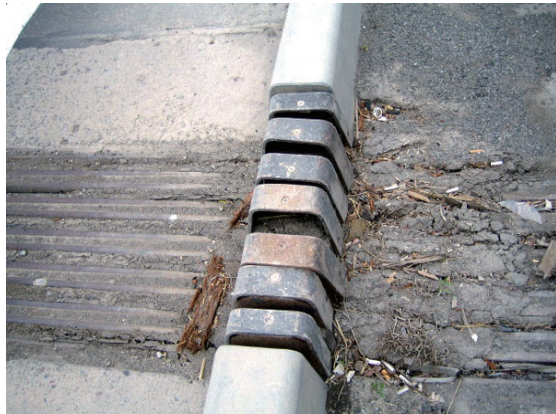
写真 3.3-16 ビーム型伸縮装置の破損事例

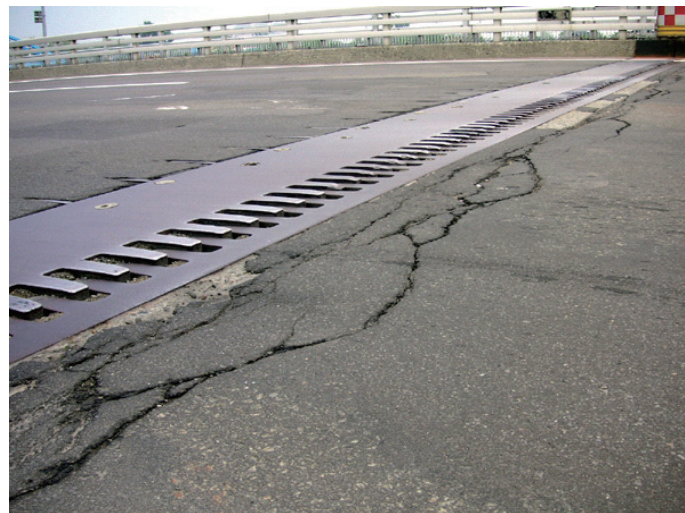
写真 3.3-17 段差の生じた伸縮装置

このように、伸縮装置部の段差やその前後の路面不陸の影響は、それによってさらなる段差の拡大を招くとともに、その結果として舗装の劣化を促進することとなる。また輪荷重の動的影響が大きくなり鋼床版にとって相対的に厳しい環境となるため、伸縮装置部に著しい段差が生じている場合や伸縮装置部前後に顕著な不陸がある場合で桁端部の舗装にひび割れ等の劣化が生じている場合には、少なくともその近傍では鋼床版は厳しい疲労荷重となっている可能性があり、き裂調査の優先度は相対的に高いといえる。また疲労損傷が生じていない場合にも疲労耐久性確保の観点からはできるだけ段差や不陸が小さくなるよう早期に是正することが望ましいといえる。

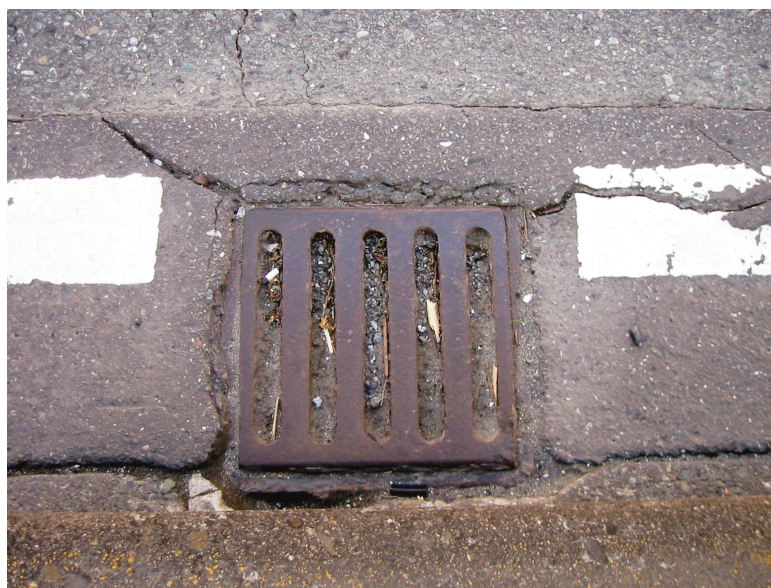
写真 3.3-18 土砂の流入により閉塞した排水柵

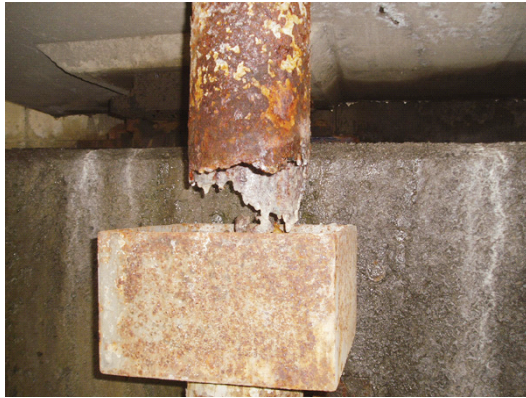
写真 3.3-19 凍結防止剤により腐食した排水管

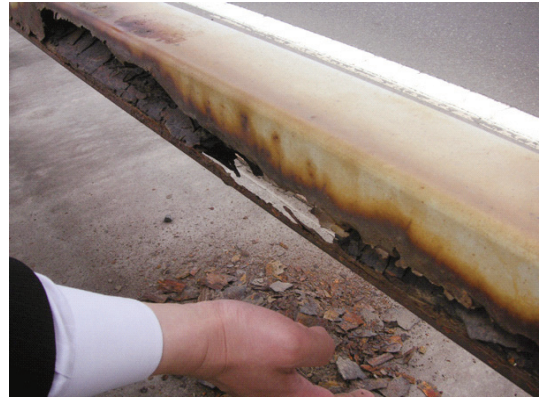
写真 3.3-20 高欄の腐食

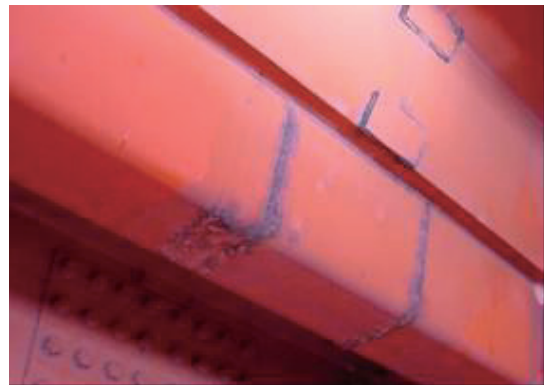
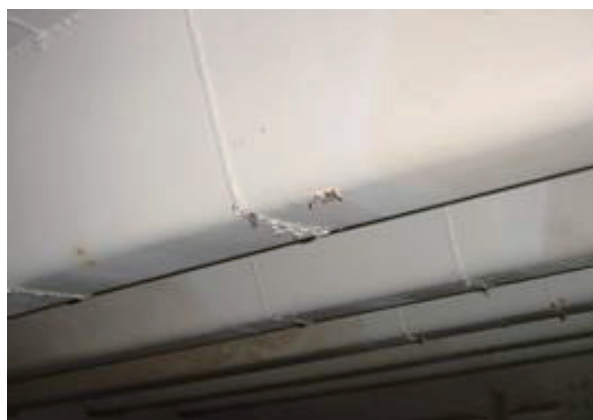
輪荷重直下に位置するトラフリブどうしの突合せ溶接に発生することの多いき裂である（写真 3.5-14）。

デッキプレートとトラフリブの縦方向溶接のビードへの調査と同様に下面から容易に視認できるが、上向きや横向きで施工された現場溶接となっていることが多く溶接ビードに著しい不整が見られることが多い。そのため塗膜割れやき裂をそれらと誤認したり見落とす危険性があり十分な近接により慎重に調査する必要があると考えられた。

写真 3.5-14 トラフリブ現場溶接継手部の発錆の例

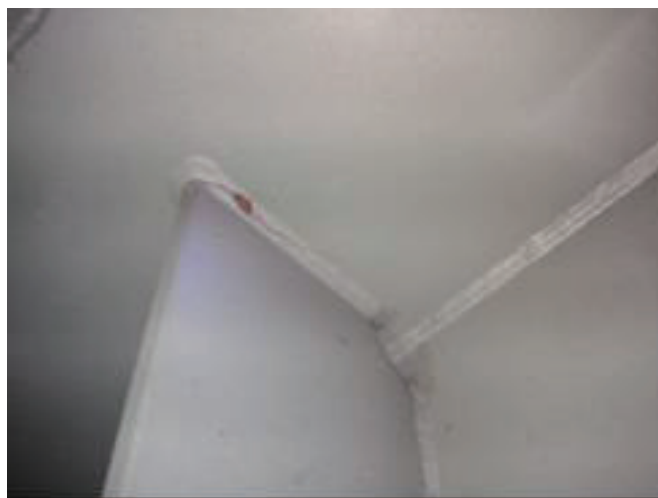
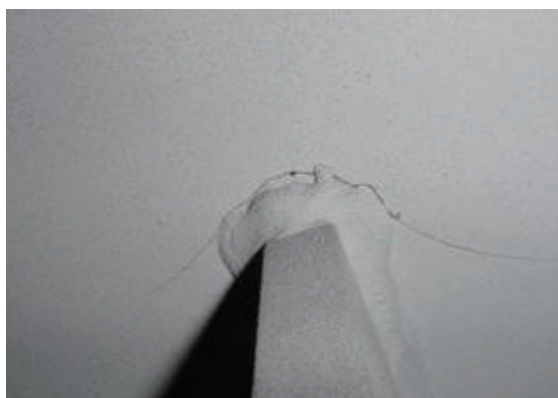
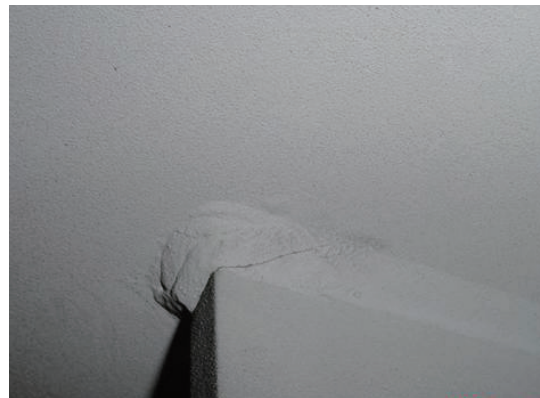
主げたウェブ位置と輪荷重位置が一致している場合には、該当箇所の荷重条件と構造条件が同じであるため、橋梁の全長にわたってすべて同様にき裂が発生することが多いと考えられるが、実調査においても塗膜割れや一部のき裂の確認によって裏付けられた（写真 3.5-17）。

なお、き裂は溶接ビードに沿って進展するものが多いが、途中から進展方向が橋軸方向に変わってデッキプレート貫通型となるものが確認できた。

写真 3.5-17 主げた垂直補剛材上端部・デッキプレート下面溶接部の塗膜割れ

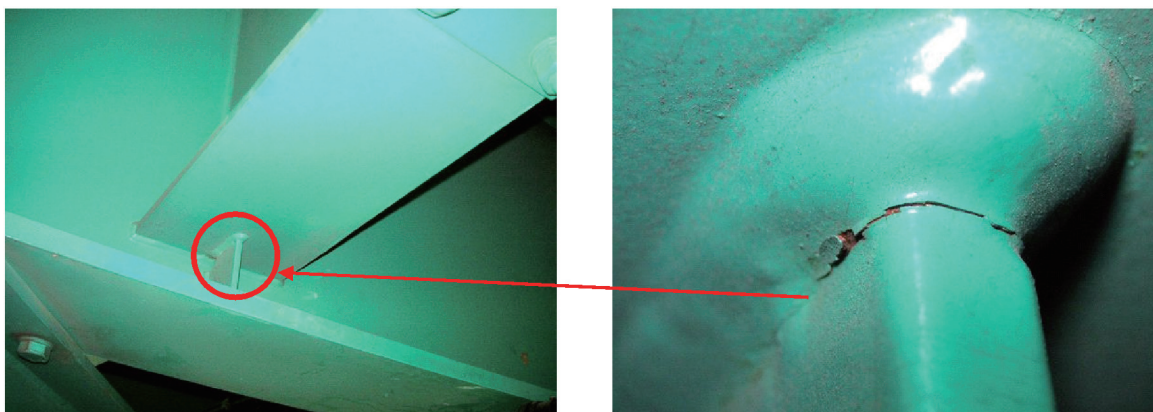
直接輪荷重を受ける箇所ではないが、損傷事例もあり調査を行った。特に拘束が大きい箇所や荷重を受ける箇所はあわせて調査するのがよい。写真 3.5-18 では塗膜割れは確認されたが、き裂は確認されなかった。

写真 3.5-18 横げた下フランジ・主げたリブプレート溶接部の塗膜割れ

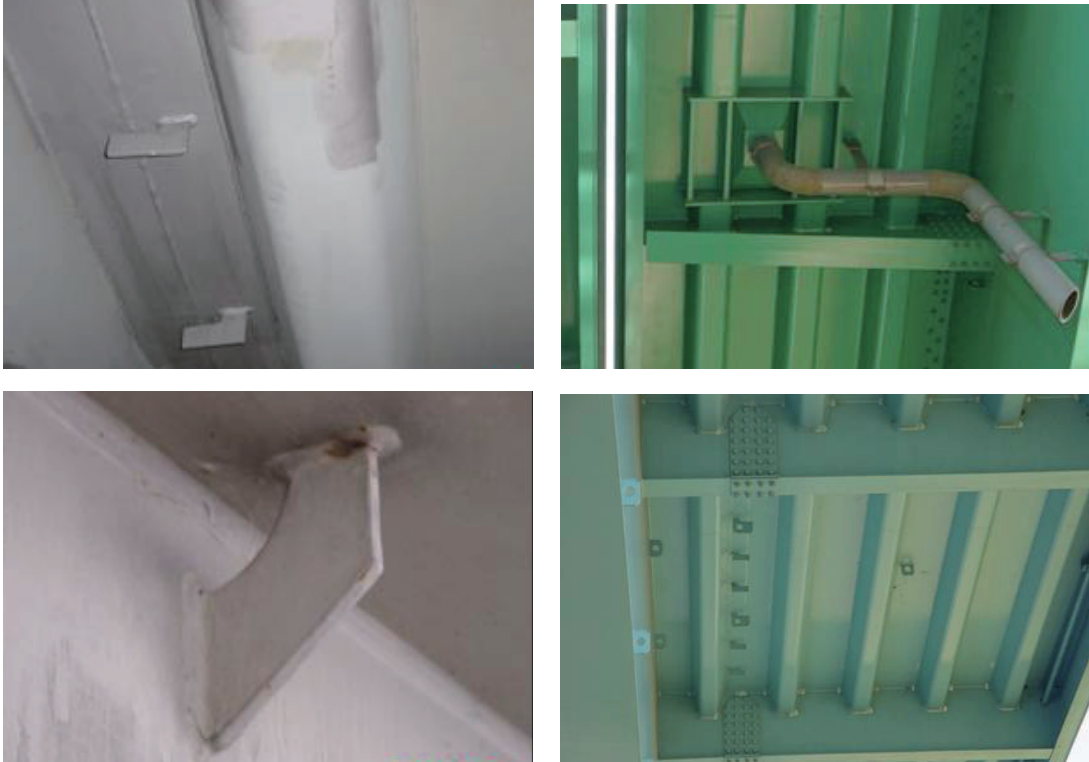
現地調査によって、デッキプレート下面には様々な付属物が溶接によって設置されているものや溶接施工された架設治具がそのまま残置されている場合があることがわかった。（写真 3.5-19）

これらの多くは、設計や施工において疲労耐久性に対する検討や配慮が行われていないものであると考えられ、溶接品質の点からも疲労耐久性が著しく劣る可能性もあり調査においては慎重に状況の把握が行われる必要があるものと考えられた。

写真 3.5-19 デッキプレート下面に溶接施工された付属物および架設治具の例

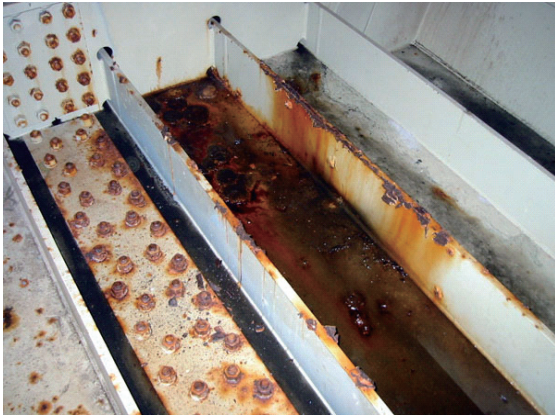
鋼箱げた内に滞水している事例を写真 3.5-20 に示す。箱げた内に滞水すると (a) や (b) に示すように下フランジやボルトの断面が欠損し、橋全体の耐荷力が損なわれるおそれがある。ここでの原因は、(c)、(d) に示すように箱げた内に引き込まれた排水管の排水機能の不全や排水管のはずれにより生じたものであった。また、(e) のように湿気で箱げた内に滞水した場合にも、(f) に示すように水抜き孔の不設置によりうまく排水されなかった例もあった。

(a) 箱げた内の滞水

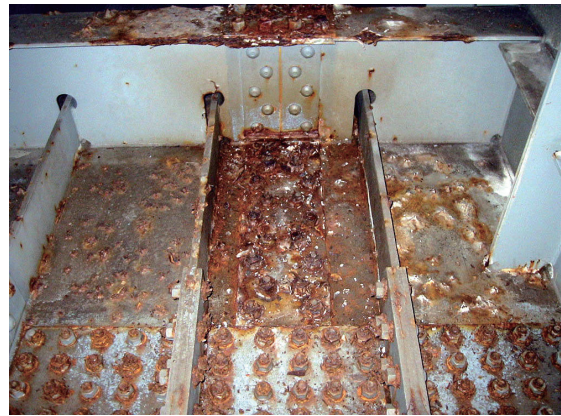
(b) 箱げた内の腐食

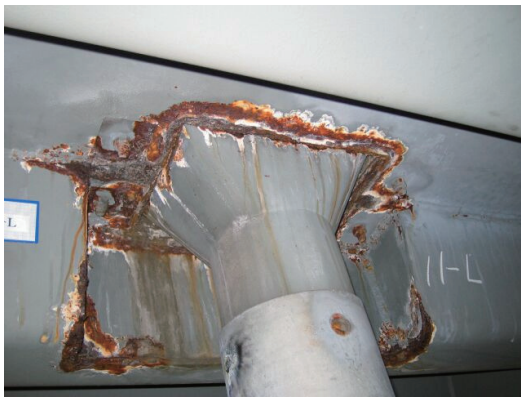
(c) 箱げた内に引き込まれた排水管の不全

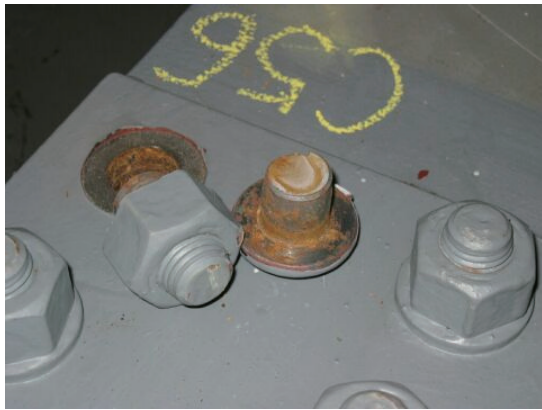
高力ボルト連結部の不具合の事例を写真 3.5-21 に示す。(a)は遅れ破壊により破断していたことが見つかった例である。このような高力ボルトは軸力が期待できないため、同様のボルトが使用されている箇所について調査が必要である。また、(b)はデッキプレートの連結部のボルトが腐食して破断していた例である。このような箇所で腐食が生じた場合、路面の排水機能の不全により、デッキプレート上面も腐食している可能性がある。

(a) 遅れ破壊

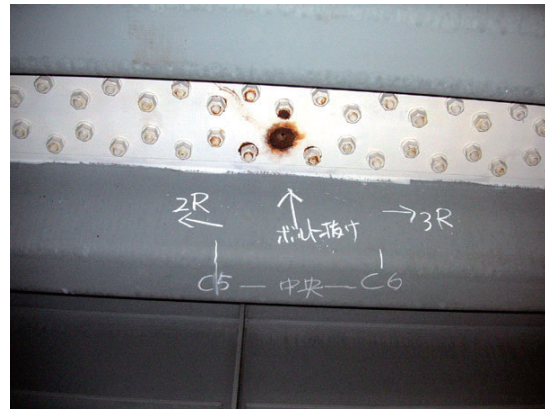
(b) デッキプレート連結部の  
高力ボルトの脱落

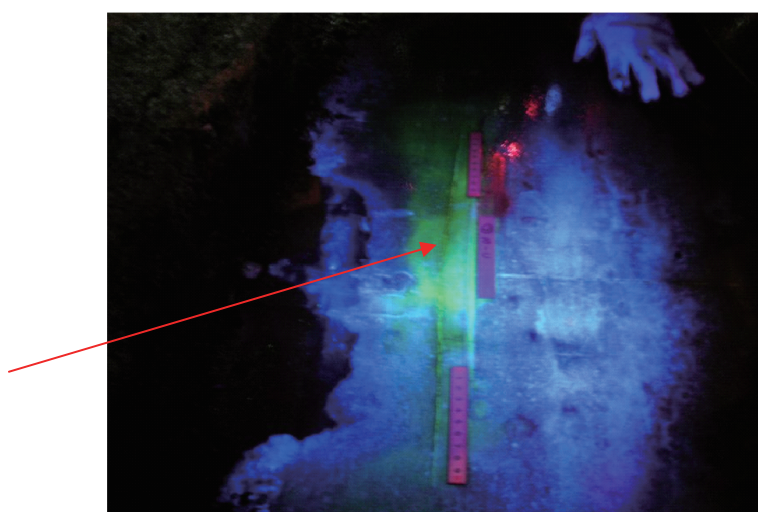
写真 3.6-2 き裂指示模様の例

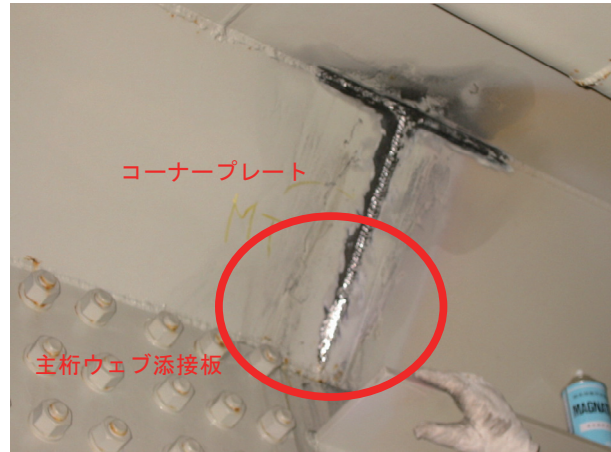
写真 3. 6-15 に示す主桁ウェブのコーナープレート継手部において、塗膜割れを確認した。塗膜割れ部の磁粉探傷試験の結果、写真 3. 6-16 に示すき裂指示模様を確認した。

写真 3. 6-15 主桁ウェブコーナープレート継手部  
(目視点検後の塗膜除去状況)

コーナープレートにおいて、デッキプレートとの縦方向溶接にビード中央に直線状に長く伸びる塗膜割れがある場合には、デッキプレートとトラフリブの縦方向溶接と同様に、止端部の様な塗膜の不連続部や屈曲部でないことから塗膜割れの下に開口したき裂の存在が疑われる。またコーナープレート構造の様に溶接品質や溶接継手の疲労強度の観点から疲労耐久性に劣ると考えられている部位では、特に交通量が少ないなどの特段の条件がない限り早期に疲労き裂を生じる可能性があるため塗膜割れが確認された場合にはその下のき裂の有無を確実に調査しておくことが必要と考えられる。

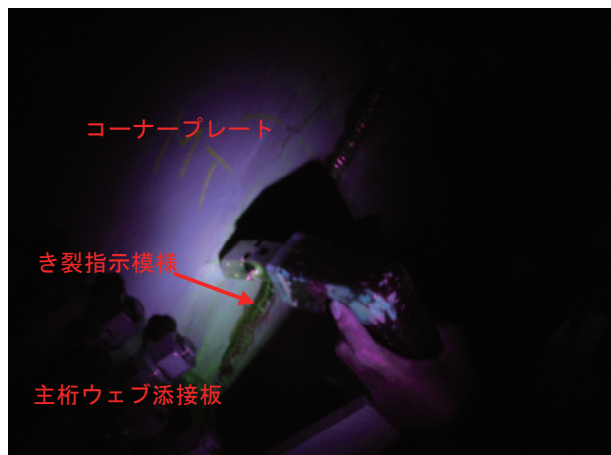
写真 3. 6-16 磁粉指示模様

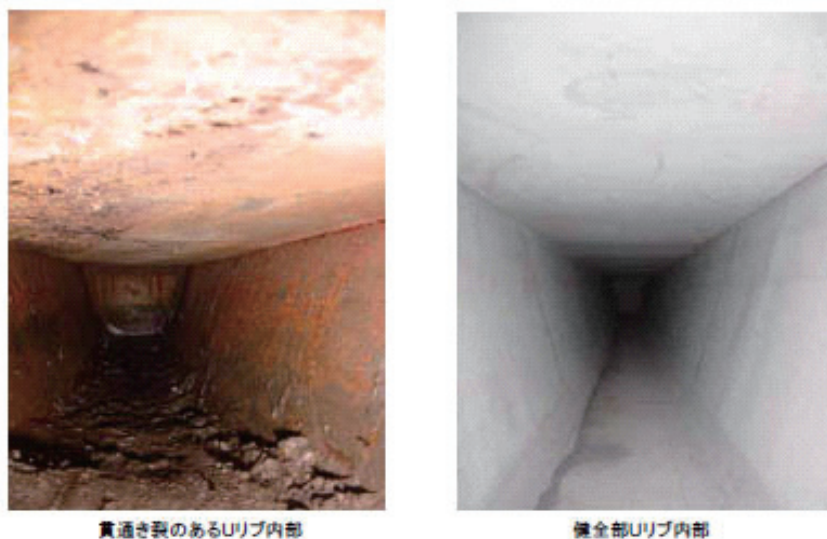
写真 3.9-2 縦リブ内部の堆積物

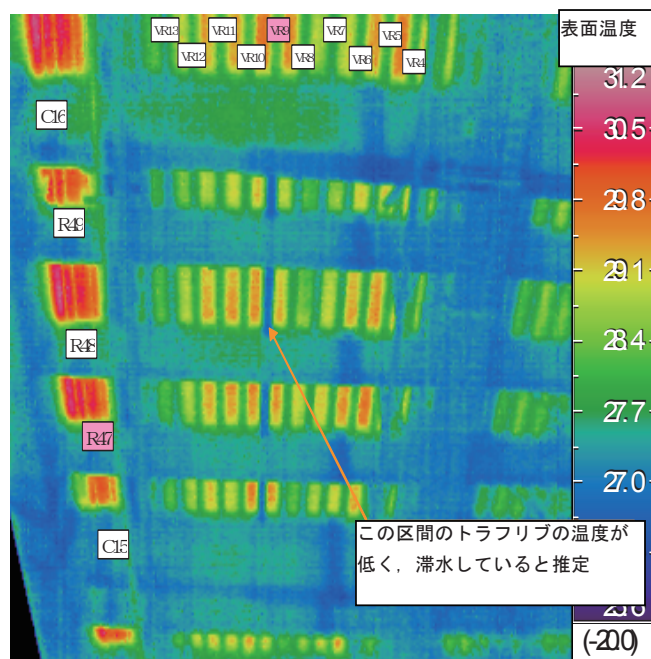
写真3.8-7は、周辺のトラフリブの温度と著しく異なっており、雨水等の滞留が疑われた。後の調査により、同じ箇所でデッキプレート貫通き裂によりトラフリブ内の滞水が確認された。

写真3.9-7 滞水している橋梁の場合（写真提供：阪神高速道路株）

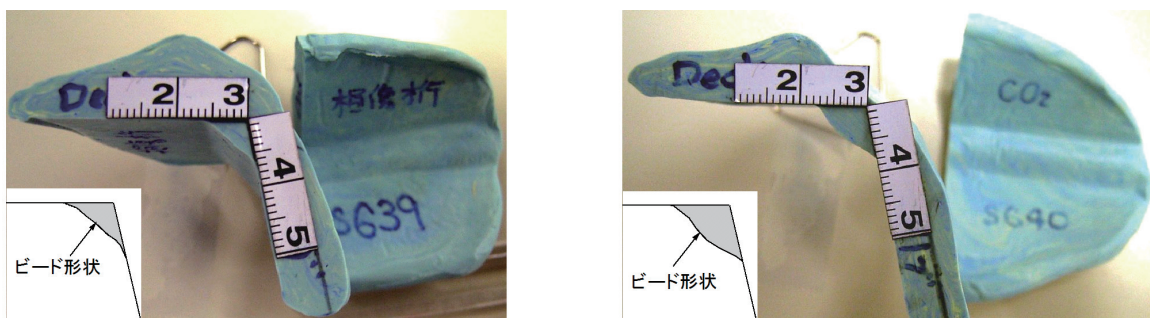
a) ビード貫通き裂が発生した溶接部

b) 疲労損傷が見られない溶接部
