## 第4章 鋼床版現地調査

### 4.1 はじめに

1章から3章の検討に並行して、鋼床版の段階的スクリーニング調査手法及び点検技術の適用性について実橋での調査を行って検討した。

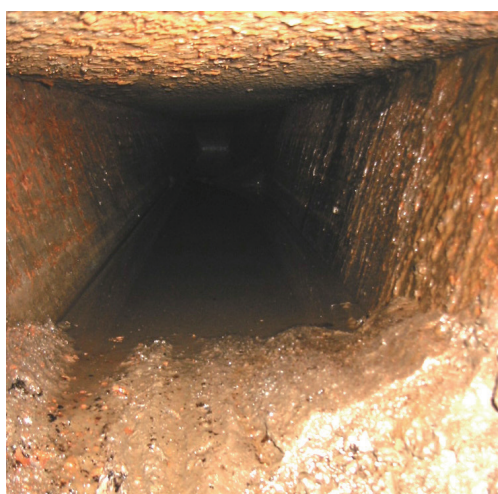
写真 4.2-3 トラフリブ内部に堆積した土砂

デッキプレート貫通き裂が発生した場合、き裂部分から縦リブ内部に路面の雨水およびアスファルト成分を含んだ泥分が流入し、これが堆積している場合が多い（写真 4.2-3）。本共同研究では、デッキプレート貫通き裂による縦リブ内部への堆積物の有無を確認することを目的に、縦リブの打音検査や、アプローチが困難な箇所については赤外線サーモレーサによる遠隔撮影による調査を行い、その適用性の検討を行った。赤外線サーモレーサを用いた非破壊検査については、3.9 節において詳述する。

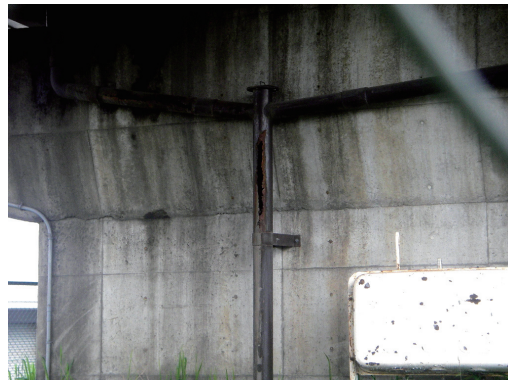
写真 4.3-6 排水管の腐食

H3 橋は、市道が JR を跨ぐ位置に架けられた耐候性橋梁である（写真 4.3-5）。ダンプトラックの交通量が多い。簡易調査の結果、舗装の劣化は特に認められなかったが、排水枳の閉塞や凍結防止剤の影響と思われる排水管の腐食（写真 4.3-6）が見られた。また、内桁側の鋼材表面では十分に安定した保護性さびとはなっていないかった。

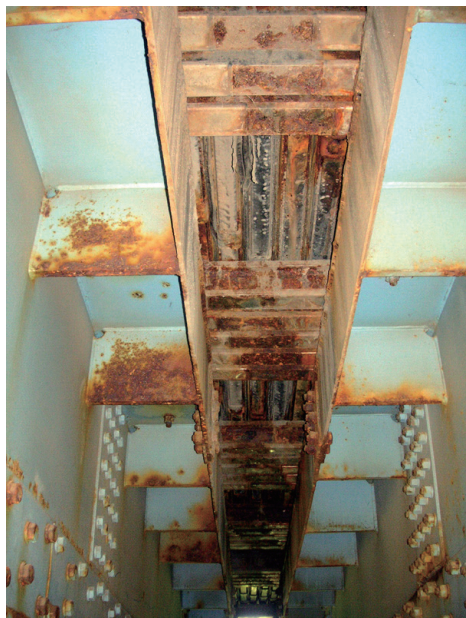
写真 4.3-11 伸縮装置の腐食

簡易調査では、舗装の損傷が複数箇所で見られたほか、伸縮装置の損傷や地覆コンクリートの凍害も確認された。また、簡易調査に引き続いて、桁内調査を実施した。その結果、縦リブと横リブの交差部において塗膜割れが多数確認されたが、磁粉探傷試験の結果、疲労き裂は確認されなかった。しかし、本橋の交通実態を考慮すると、今後も継続的な点検・調査が必要であると考えられる。

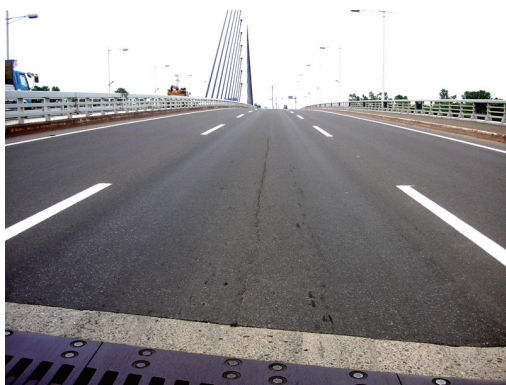
写真 4.3-15 縦方向の舗装ひび割れ

簡易調査の結果、主桁位置と思われる箇所に舗装の縦ひび割れがあり、ダイアフラム位置と思われる箇所に横方向のひび割れが確認された（写真 4.3-15）。また、中央分離帯の鋼製高欄に腐食や車両衝突痕が認められるとともに、箱桁下フランジのボルト添接部が腐食していることから、箱桁内部が滞水している可能性がある（写真 4.3-16）。

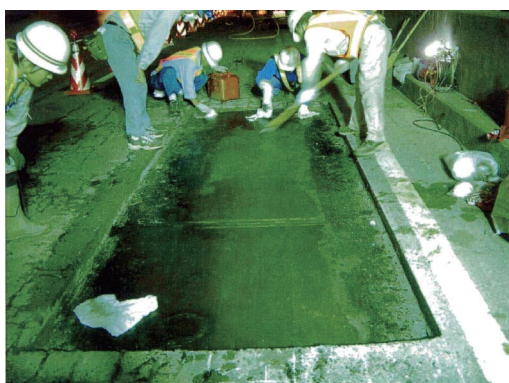
写真 4.3-27 舗装切削調査状況

M3 橋は、M2 橋に近接する国道 357 号の鋼床版箱桁橋であり、国内で 2 例目となるデッキプレート貫通き裂が確認された橋梁である(写真 4.3-25, 写真 4.3-26)。本共同研究では、調査等の実施はないが、平成 18 年 7 月に、桁端部の舗装の損傷部分について舗装切削調査を実施し、新たなデッキプレート貫通き裂が発生していないことを確認した(写真 4.3-27)。

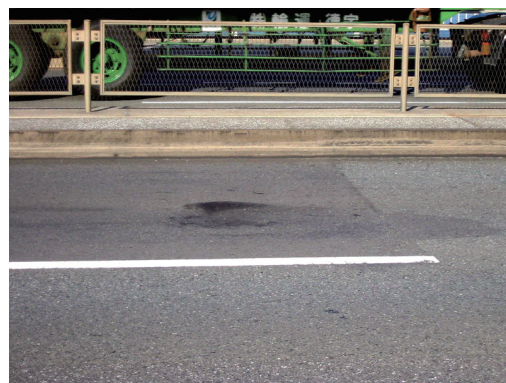
写真 4.3-33 舗装の補修痕と劣化箇所

M6 橋は、東京湾岸の埋め立て地に架かる 3 径間連続鋼床版箱桁橋である。架橋地点が港湾地区であり、コンテナトレーラなど大型車の交通量は多い（写真 4.3-32）。簡易調査の結果、舗装の補修痕が点在しており、交通実態の厳しさを鑑みると、疲労損傷の発生の可能性は相対的に高い橋であると考えられる（写真 4.3-33）。

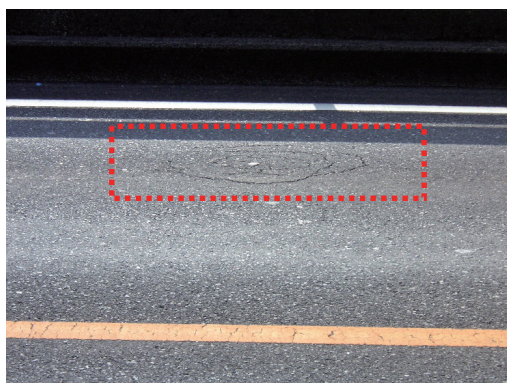
写真 4.3-38 舗装損傷の一例

路面調査では、亀甲状の舗装ひび割れなどが複数箇所確認されたため、鋼床版の疲労損傷の発生が懸念された（写真 4.3-38）。引き続いて実施した桁内調査では、縦リブと横リブ交差部やトラフリブ突き合わせ溶接部などに塗膜割れが確認された（写真 4.3-39）。しかしながら、物理的な都合により、当該部位の非破壊検査の実施を行うことができなかったため、これらの塗膜割れが疲労き裂かどうかの判定をすることができなかった。

M8 橋における桁内調査の結果では、本橋は比較的健全であると考えられたが、供用年数や交通実態、舗装の損傷を鑑みる限り、今後の疲労損傷の発生の可能性も否定できないことから、継続的な調査・点検の実施が必要であると考えられる。

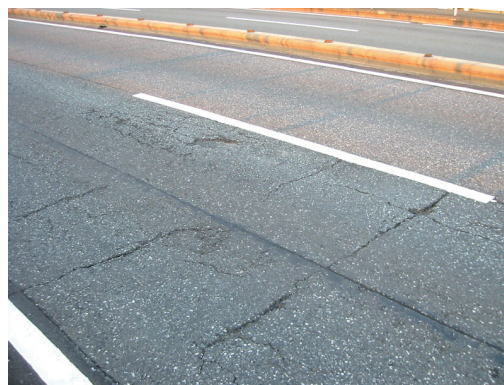
写真 4.3-41 舗装の劣化状況

M9 橋は、Y 港内に位置する斜張橋である（写真 4.3-40）。簡易調査の結果、舗装の剥離やひび割れ、ずれ等の劣化・損傷が著しく、鋼床版の疲労損傷も懸念される（写真 4.3-41）。また、橋台周辺の地盤沈下も確認された。本橋の交通実態は厳しいことが予想されるため、今後も継続的な調査・点検の実施が必要であると考えられる。

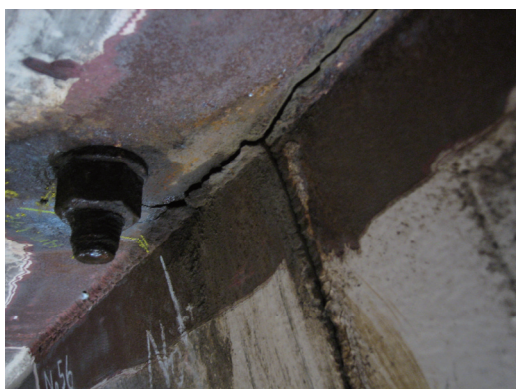
写真 4. 3-54 トラフリブ継手部からのき裂

M12 橋は、茨城県の一般国道 4 号にある高架橋の一部を構成する鋼床版箱桁橋である（写真 4.3-50）。トラフリブとデッキプレート溶接部におけるビード貫通き裂があり、その補強として実施したデッキプレート上面のあて板とデッキプレートとを接合するボルト孔からさらにき裂が生じるという報告（写真 4.3-54）があった。

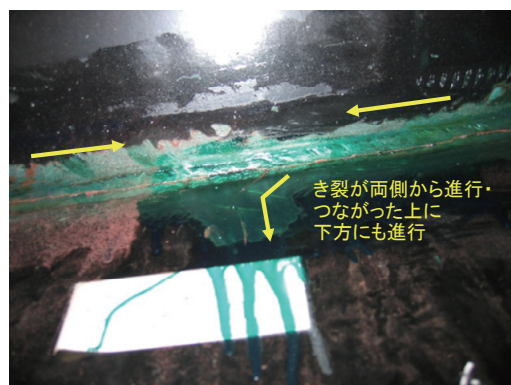
写真 4. 3-55 ビード貫通き裂

その他の箇所においてもビード貫通き裂（写真 4.3-55）が多数見つかったほか、垂直補剛材上端部の疲労き裂（写真 4.3-56）、トラフリブの突き合わせ溶接部（写真 4.3-57）においても疲労き裂が発見されている。

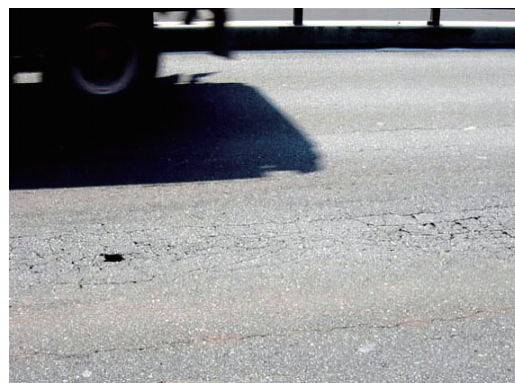
写真 4.3-63 舗装の損傷状況

一方、本共同研究では、疲労損傷の発生後に簡易調査を実施しており、本橋の交通実態や舗装の損傷実態を観察した。本橋は、工業地帯に近い臨海地区に位置していることから通行する車両は鉄鋼関係の荷役が多く、またそれらの多くが疲労損傷の発生した第二車線に集中していることが確認された（写真 4.3-62）。また、この第二車線の路面では、舗装のひび割れやポットホールなどの損傷が進んでおり、新たな疲労損傷の発生が懸念される（写真 4.3-63）。

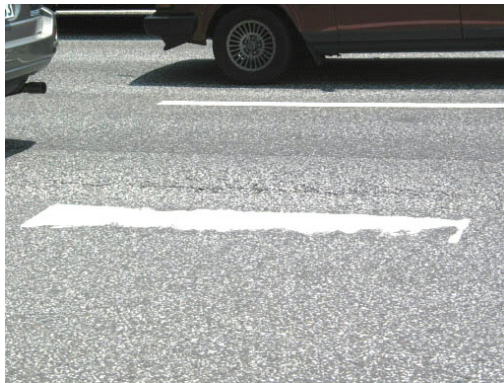
写真 4.3-68 主桁位置の舗装ひび割れ

C3 橋は、名古屋市南区の重交通路線である国道 23 号に位置する単純箱桁橋である（写真 4.3-66）。簡易調査の結果、当該路線は大型車の交通量が多く、かつ渋滞していることが明らかになるとともに、主桁位置の舗装の縦ひび割れが多数確認された（写真 4.3-67～写真 4.3-68）。これを受け、引き続き平成 18 年 3 月に桁内調査を実施した。桁内調査の結果、トラフリブと横リブ交差部に塗膜割れが確認されたほか、磁粉探傷試験により主桁垂直補剛材上端部に疲労き裂を確認した（写真 4.3-69）。

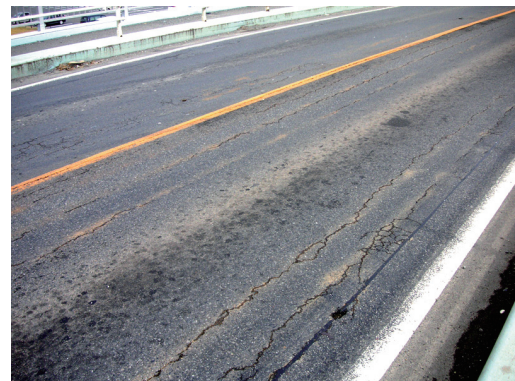
写真 4.3-77 舗装の損傷状況

桁内調査に先だって実施した路面調査により、舗装の劣化が簡易調査実施時に比べて進行していることが明らかとなった（写真 4.3-77）。続いて、桁内調査を実施したが、鳥害の影響により橋長の 1/2 程度を調査することが不可能となった。しかし、この調査において、主桁垂直補剛材上端部に多数の疲労損傷が確認された（写真 4.3-78）。これは、主桁直上を輪荷重が通過していることと、その交通荷重実態が厳しいことが疲労損傷の原因の一つであると考えられた。鳥害の影響で、桁内調査が十分にできなかったことから、道路管理者により、桁内の清掃が行われることとなり、平成 17 年 2 月に実施された。

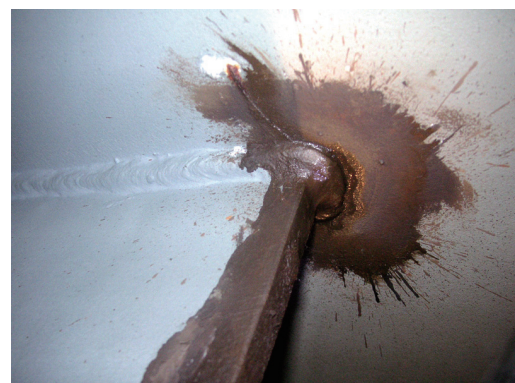
写真 4.3-79 垂直補剛材部の疲労き裂

この桁内の清掃の際に、前回の桁内調査未実施区間において、トラフリブの突合せ溶接で疲労き裂と、垂直補剛材上端部の疲労き裂がデッキプレート側に進展し、土砂が流入している箇所が発見された（写真 4.3-79）。後者の疲労損傷に対しては、既に補修・補強工事がなされている。本共同研究では、本橋の荷重実態や鋼床版の応力状態を把握するために、荷重車載荷試験と応力頻度測定を実施した。これらの結果については、第 5 章において詳細を示す。

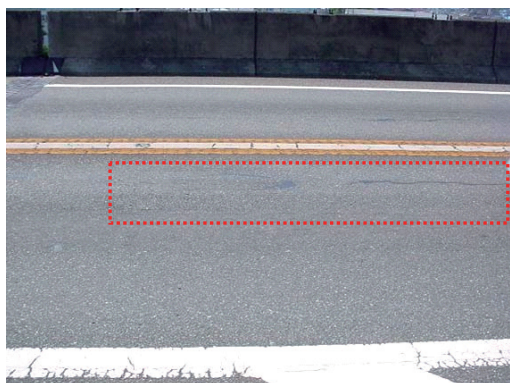
写真 4.3-82 舗装損傷の一例

簡易調査の結果、本路線が国道 1 号線のバイパスであるため、その交通量は昼夜問わず多いものと考えられた（写真 4.3-81）。また、舗装の損傷がみられたものの、鋼床版の裏面の目視では変状は確認されなかった（写真 4.3-82～写真 4.3-83）。

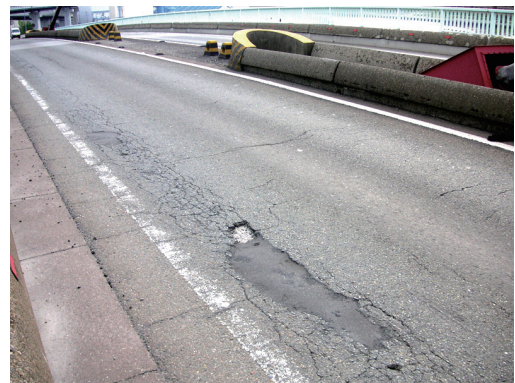
写真 4. 3-89 舗装損傷の一例

簡易調査の結果、本橋の交通実態はかなり厳しい状況にあった。本橋は、コンテナ埠頭どうしを連結している形となっているため、写真 4.3-88 に示すように、コンテナトレーラの混入率が極めて高い。また、大型車が通行するたびに、桁が上下に振動している。一方、路面の調査の結果、舗装の劣化が進んでおり、横断方向のひび割れのほか、亀甲状のひび割れやポットホールが確認された（写真 4.3-89）。

本橋は、バルブプレートを縦リブとする鋼床版のため、桁内調査は実施していないが、交通実態や舗装の損傷を鑑みると、鋼床版の疲労損傷の発生が懸念される。

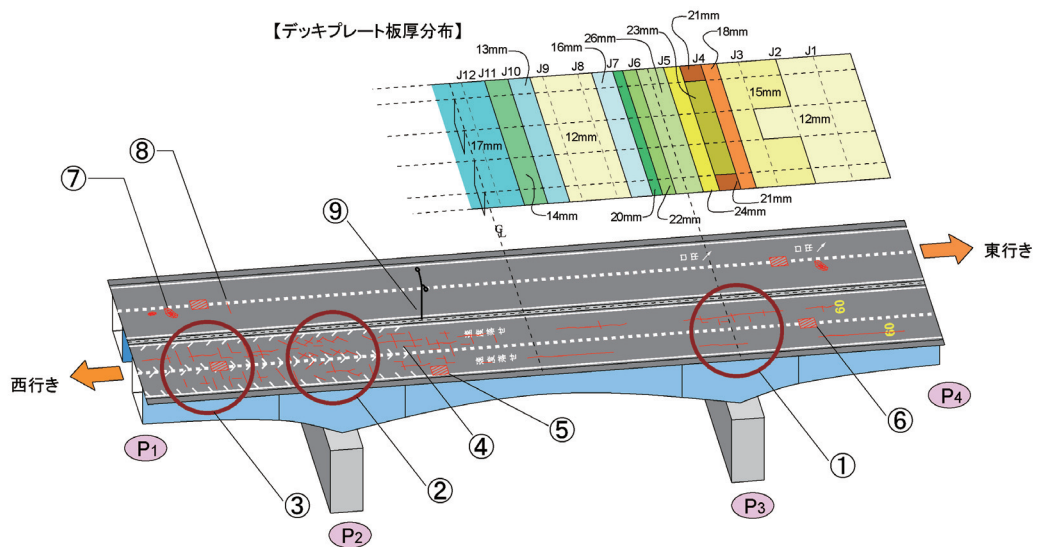
図 4.3-1 03 橋における路面調査結果（①～⑧が舗装の損傷）

本共同研究では、平成 18 年 6 月に、交通規制下での路面調査を実施した。その結果、03 橋は 02 橋と同様に、交通量そのものに加え、大型コンテナトレーラの通行が多く、交通実態は厳しい状態にあることがわかった（写真 4. 3-91）。また、路面調査を行い、図 4. 3-1 の①～⑧に示すような様々な舗装の損傷を確認した。

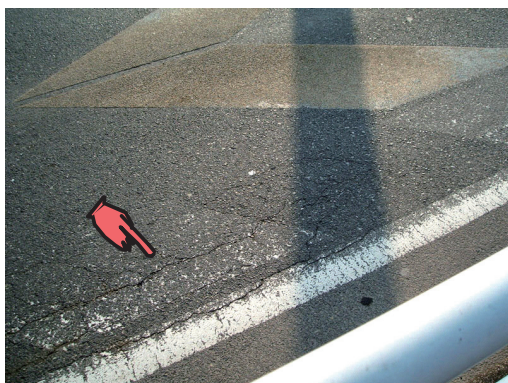
写真 4.3-99 舗装ひび割れの状況

本橋は、ループ橋のアプローチ部分を有する橋梁であるが、大型車の交通量は多く、交通実態は比較的厳しいものと考えられる（写真 4.3-98）。路面観察の結果、トラフリブに沿っていると思われる舗装ひび割れが確認されたほか、地覆コンクリートブロックの破損などがみられた（写真 4.3-99～写真 4.3.100）

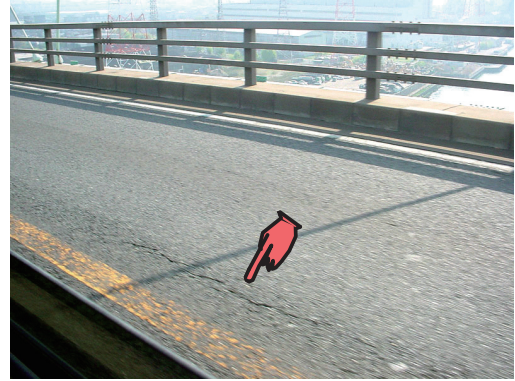
写真 4. 3-102 舗装の損傷

O7 橋は、大阪の臨海地区に位置するアーチ橋である（写真 4.3-101）。簡易調査を実施したが、本橋には歩道部がないため、車内から路面の調査を行うこととした。写真 4.3-102 に示すように、輪荷重走行位置に舗装の縦ひび割れが確認された。本橋は、鉄鋼関係が中心の工業地帯に位置していることから、交通荷重が厳しいと予想されるため、詳細な点検・調査を行うことが必要であると考えられる。

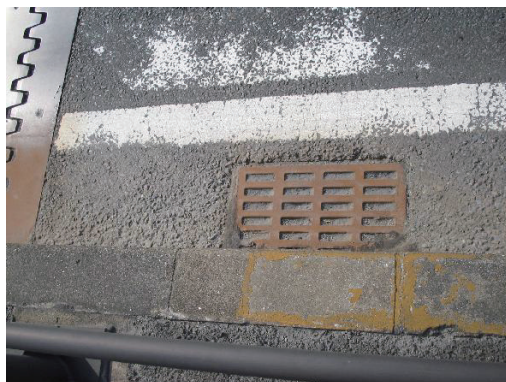
写真 4. 3-105 排水柵の閉塞

08 橋は、大阪の臨港地区に位置するバルブプレート縦リブとする連続箱桁橋である（写真 4. 3-103）。簡易調査を実施した結果、主桁位置と思われる箇所に舗装の縦ひび割れ（写真 4. 3-104）のほか、舗装の流動なども確認された。また、一部の排水桝が閉塞していた（写真 4. 3-105）。交通車両は大型車も多く、臨港道路の特徴を表している。

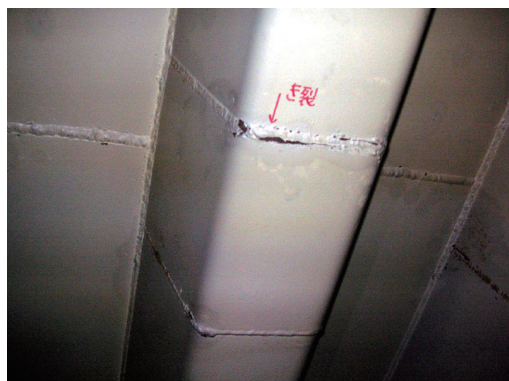
写真 4.3-115 疲労き裂の一例

桁内調査の結果、Ⅰ期（O9-1 橋）と同様に多数の溶接補修痕や疲労損傷を確認した。主なものを列挙すると、以下のとおりである。

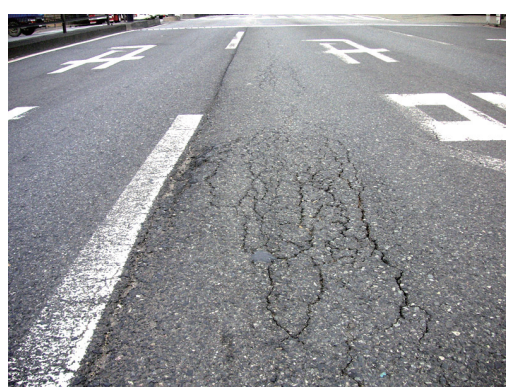
写真 4.3-130 舗装の損傷

第 1 回目の桁内調査は、平成 16 年 2 月に実施した。まず、交通状況を確認したところ、本橋は製鉄所やコンテナ埠頭が近いことから、大型車の通行量が特に多いことがわかった（写真 4. 3-129）。また、舗装の損傷として、主桁近傍の縦ひび割れや写真 4. 3-130 に示すような亀甲状の舗装ひび割れが確認された。また、多くの排水桝が閉塞しており機能が低下していることが指摘された（写真 4. 3-131）。一方、箱桁内部では、排水管の損傷部からの漏水により、箱桁下フランジに耐水がみられ、ボルト添接部では写真 4. 3-132 に示すように、著しい腐食が進行していた。

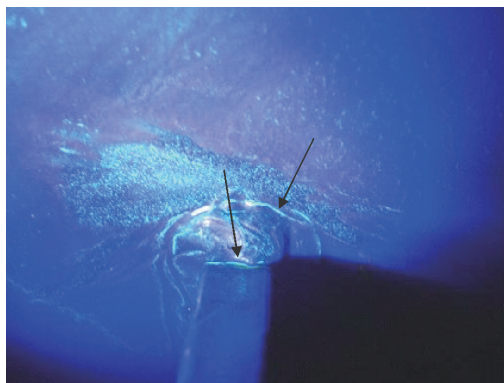
写真 4. 3-135 垂直補剛材部の疲労き裂

た。その結果、機能が低下していた排水桝の取替えが進められており、さらに箱桁下フランジの腐食箇所も補修がおこなわれていることを確認した（写真 4.3-133～写真 4.3-134）。これにより、本橋の健全性が向上していると言える。次に、箱桁内部と中床版部の鋼床版の、近接目視による調査を行った。その結果、①主桁垂直補剛材部上端部のき裂、②デッキプレートとトラフリズ溶接部のビード貫通き裂、をそれぞれ2箇所確認した。後者のき裂進展速度は、一般に速いことが知られており、早急な対策が求められる。

本橋のおかれている荷重実態は厳しいものと予想されるため、今後も継続的な調査・点検の実施が必要であると考えられる。また、鋼床版の疲労損傷の全容を把握するために、足場等を設置した上で、中床版部を対象とした詳細調査を実施することが必要であると考えられる。

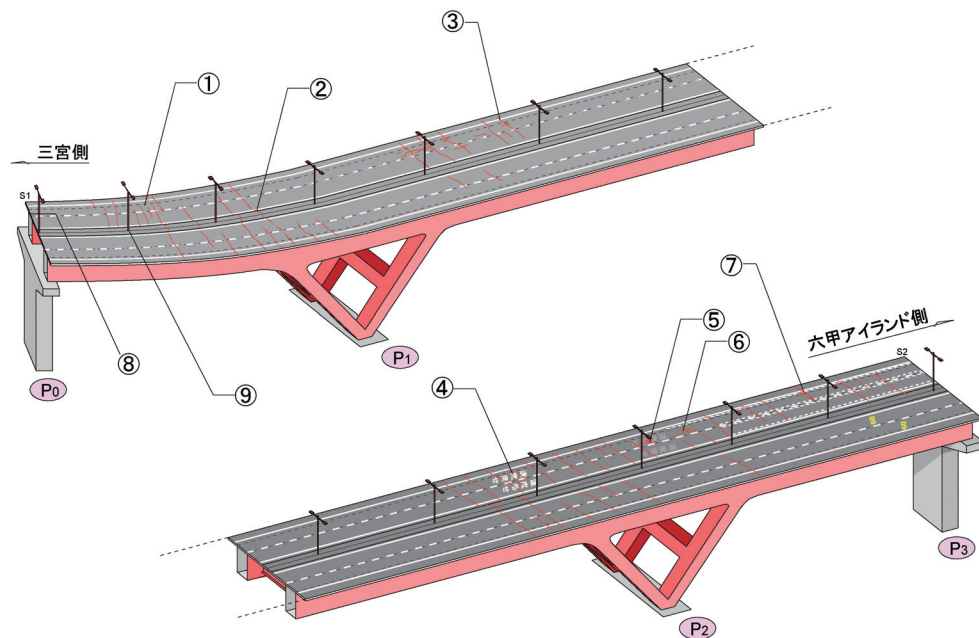
図 4.3-3 014 橋における路面調査結果（①～⑦が舗装の損傷）

本共同研究では、平成 18 年 6 月に O3 橋に引き続いて交通規制下での路面調査を実施した（写真 4.3-142）。路面の調査結果を図 4.3-3 に示す。本橋では、図中の①～⑦に示す舗装の損傷と、⑧、⑨に示すその他の劣化、損傷が確認された。このうち、舗装の損傷はデッキプレートの板厚が比較的薄い箇所、あるいは中間支点部に集中していることが分かる。

本共同研究では、桁内調査を実施していないが、本橋は、O3 橋と同様に複数種の板厚のデッキプレートが使用されていることから、デッキプレートの板厚をパラメータとした鋼床版の疲労検討を行う場合には、最適な鋼床版橋梁であると言える。なお、本橋は O3 橋と同様に、重交通路線に位置していることから、詳細な桁内調査の実施が必要であると考えられる。

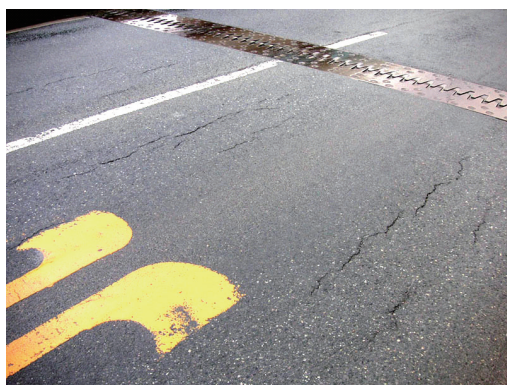
写真 4.3-152 舗装ひび割れの例

Q4 橋は、博多湾の臨海部に位置する市道の 3 径間連続鋼床版橋である（写真 4.3-150）。臨海部に位置していることから、港湾荷役関係の大型車の交通量が多い（写真 4.3-151）。簡易調査を実施した結果、東行き車線において舗装のひび割れや流動などの損傷が多数確認された（写真 4.3-152）。そこで、平成 17 年 12 月に桁内調査を実施することとした。

桁内調査の結果、部分的な腐食や、トラフリブとダイアフラムの交差部に塗膜割れが認められたものの（写真 4.3-153）、鋼床版の大きな疲労損傷は認められなかった。しかしながら、本橋の交通実態を考慮すると、今後も継続的な点検・調査を実施することが必要であると考えられる。
