**平成 20 年（2008 年）岩手・宮城内陸地震建築物被害調査報告**

Report of the Building Damage by the 2008 Iwate-Miyagi Nairiku Earthquake

**平成 20 年 7 月 24 日岩手県沿岸北部の地震建築物被害調査報告**

Report of the Building Damage by the 2008 Iwate-Ken Engan-Hokubu  
Earthquake

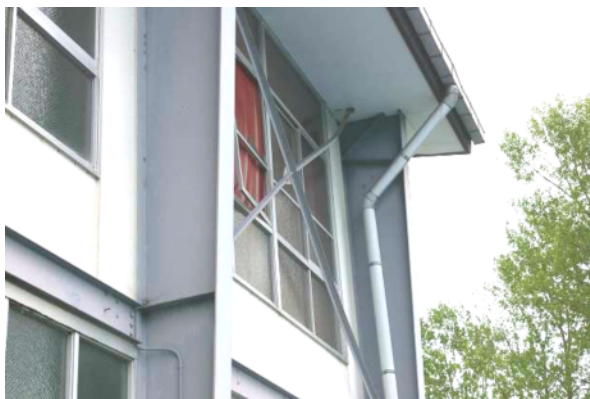
- ・竣工年不詳。中学校の体育館。
- ・ほぼ南北方向の桁行方向に7スパン、東西の張間方向6スパンのS造体育館。主屋西側に下屋がある。L形鋼によるブレースが桁行方向の両隅2スパンと真ん中1スパンの計3スパンに入っている。
- ・応急危険度判定で「危険」と判定されており、現地調査時には立入禁止であった。
- ・今回の地震による被害は、柱脚部コンクリートの亀裂、引き違い窓や出入り口ドアのガラスの破損等が見られた。被害は下屋のない東側桁行構面に集中していた。
- ・下屋がない側の桁行方向のブレースが全て座屈していた（図-4.8）。下屋側の桁行方向のブレースには座屈は見られなかった。

図-4.8 座屈したブレースと破損した窓ガラス

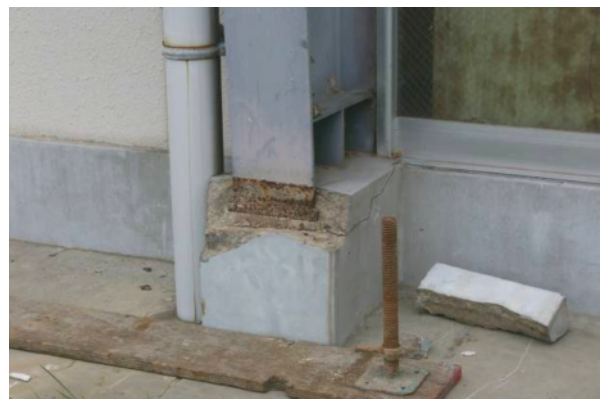
図-4.9 かぶりコンクリートが剥落した鉄骨柱脚

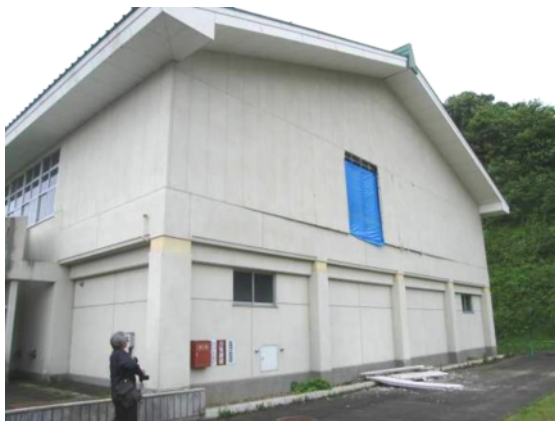
- ・平成4年竣工の小学校体育館。1階はRC造、2階はS造。規模は、桁行方向は6スパン33.6m、張間方向は4スパン20.2m。ブレースは張間方向、桁行方向とも両端のスパンに入っている。
- ・外壁はALCパネル縦壁挿入筋工法。妻壁は、西面は無開口、東面は中央部及び両端に開口がある。
- ・今回の地震の被害としては、外壁のALCパネルの脱落等が見られた。
- ・西面の妻壁中央部のALCパネルが4枚脱落した（図-4.10～12）。パネル下端の挿入筋と下地鉄骨の溶接部分が損傷していた。建物内ではアリーナのRC部に軽微なひび割れが見られ（図-4.14）、ブレースには損傷は見られなかった。

図-4.10 C建築物のALCパネル脱落状況

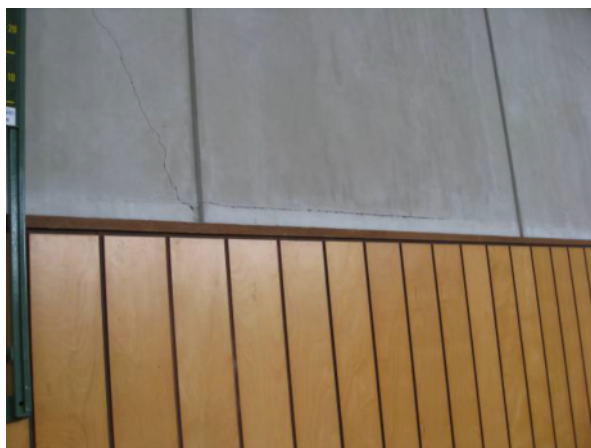
図-4.14 アリーナRC壁の軽微なひび割れ

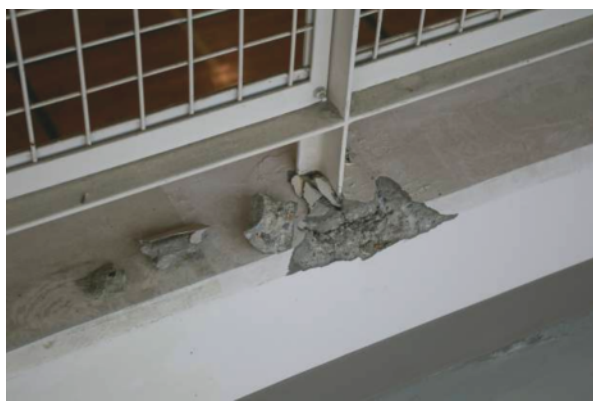
- ・ギャラリーの手すりの脚部が破損しており、箇所によっては以前に補修したような跡が見られた（図-4.18）。
- ・軒天井が桁行方向の中程で損傷し、繊維強化セメント板が一部脱落していた（図-4.20）。軒天井は建設時の設計図書によると、軽量鉄骨下地に繊維強化セメント板をとめ付けてアクリル樹脂エナメル塗りで仕上げたものである（図-4.21）。軒天全体では、ねじ止め箇所が分からないように塗装で仕上げられている箇所と、天井板を丸ねじで固定しているのが見て取れる箇所があり、後者は地震以前に行われた改修によると考えられる。今回軒天が破損・脱落した箇所は後者の天井箇所である。

図-4.18 ギャラリー手すりの脚部の損傷

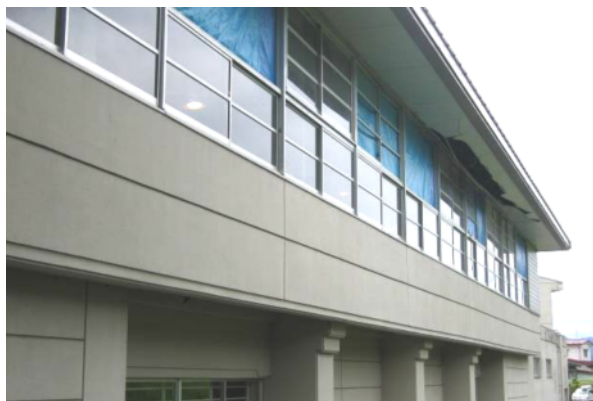
図-4.20 桁行方向の中程で損傷した軒天井

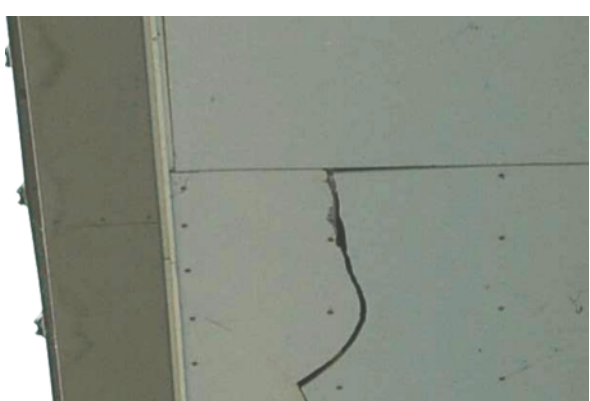
図-4.21 軒天の破損状況ととめ付け状況

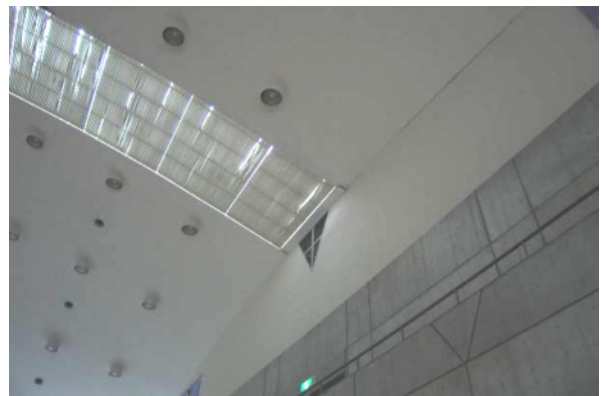
図-4.25 妻面との取り合う天井損傷状況

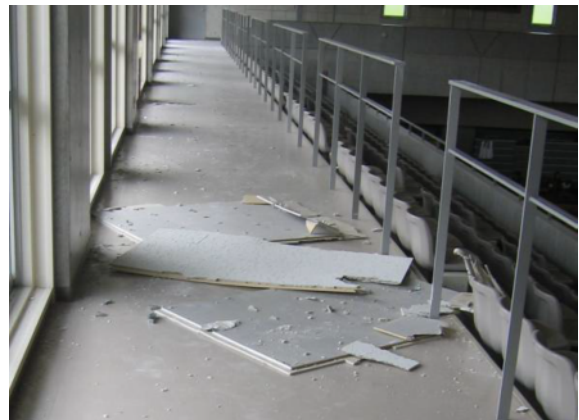
- ・トップライト隣接部については、脱落箇所の状況から、野縁と天井板が脱落したとみられる。
- ・外周柱近傍では天井板とクリップ、ハンガーが脱落していたものの、野縁や野縁受けは脱落していない(図-4.27、28)。天井板が脱落した箇所の天井裏の野縁を見ると、外周の柱などに衝突して座屈したような形状になっていた(図-4.26)。
- ・張間方向の天井端部が外周の取り合い部で損傷していたものの、脱落した部分はなかった(図-4.25)。
- ・施設関係者によると以前の地震で天井が破損した隅部は補修時にクリアランスを設けたとのことであり、今回は大きな被害は見られなかった。

図-4.27 脱落した天井板

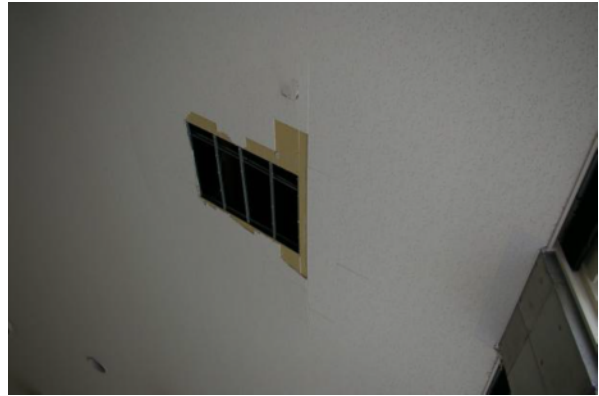
図-4.29 天井板脱落箇所

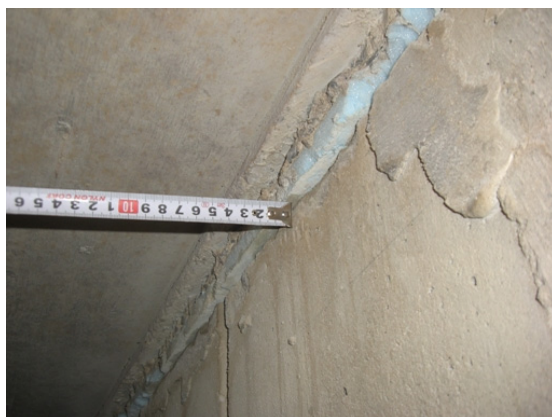
目視調査の結果、図-5.4.6に示すとおり、免震層内において、積層ゴムの残留変位、犬走りの鉛直クリアランスのシール材と免震層周囲の擁壁とのずれが確認された。このずれは南北方向については北側に1.5～2 cm程度と見られ、免震建築物周辺では、図-5.4.7に示すシール材と躯体との縁切り用と見られるフィルム状のシートのはみ出しも見られたが、免震層中央付近では残留変位が見られない部材もある（図-5.4.8）等、躯体コンクリートの乾燥収縮による変形など他の要因である可能性も考慮すべきである。なお、スタッフによれば、本震時のゆれは東西方向に卓越していたとのことであり、フィルム状のシートのはみ出しは東側外周で大きく、南側では若干、他の部分ではほとんど見られなかった。ただし、当該建築物に関しては「岩手・宮城内陸地震：震度6弱の揺れを半減、宮城県栗原市内の病院で免震効果実証」<sup>5.2)</sup>において、地震時の免震層の変形量は東西方向と南北方向それぞれ100mm前後と推定されている。

図-5.4.6 シール材（スチレンボード：水色）と免震層周囲の擁壁とのずれ（北に1.5～2 cm程度）

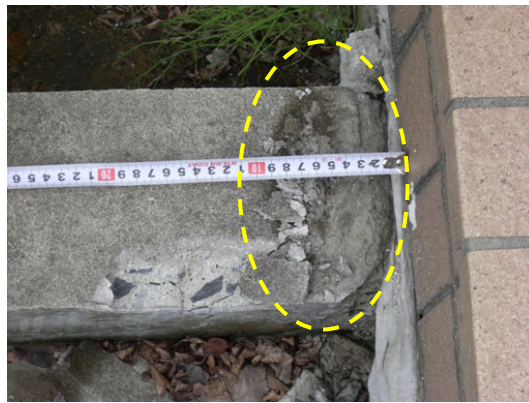
その他クリアランス周りにおいて、犬走り下面シール材によると見られる破損（図-5.4.9）や、躯体から外につながる配管の基部カバーの損傷・脱落（図-5.4.10）、周囲地盤の沈下及びそれによると見られる舗装ブロックの変状（図-5.4.11）があった。また、エキスパンション部周辺では、カバーの衝突等によるものと見られる損傷や金属柵の傾斜の被害（図-5.4.12）が見られた。

図-5.4.9 免震層犬走り (茶色タイル部) の破損 (5～10cm程度)

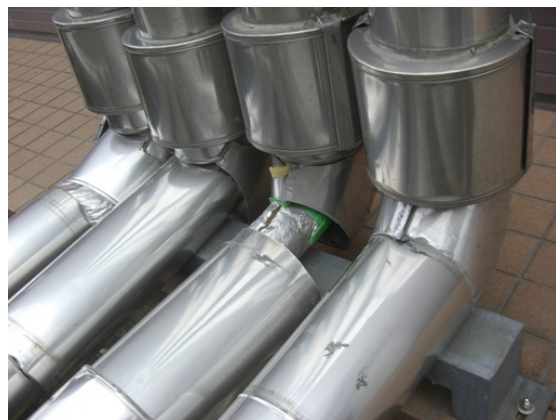
(b) 屈曲部カバーの損傷・脱落落下

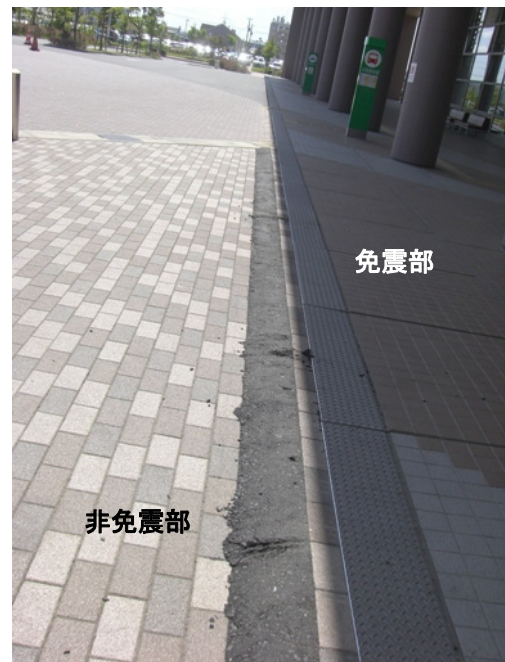
(b) 舗装の損傷（補修済み）

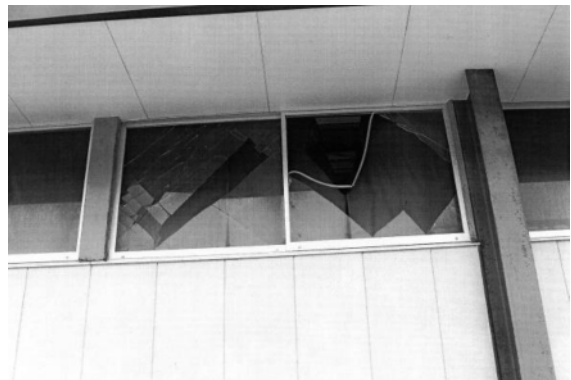
- ・昭和 52 年竣工の学校柔剣道場。S 造で山形屋根。内部は実測で張間は 13.1m、桁行きは 23.6m。窓は各面の上部に設けられており、ガラスは線入りガラス（実測で厚さ 6.7mm）である。
- ・引き違い窓 2 箇所ガラスが破損していた（図-4.3）。地震時には窓は施錠されていたとのこと。現地調査時には破損したガラスは取り外されており、開口はブルーシートで覆われていた。
- ・建物外部に設置されているブレースは手で動かすとよく振動する程度に緩い状態であった。当該ブレース上部で軒天井が部分的に破損していた（図-4.4）。

図-4.3 破損した窓ガラス（学校提供）

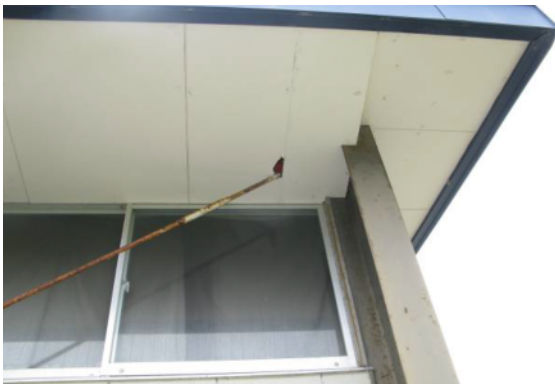
図-4.4 破損した軒天井

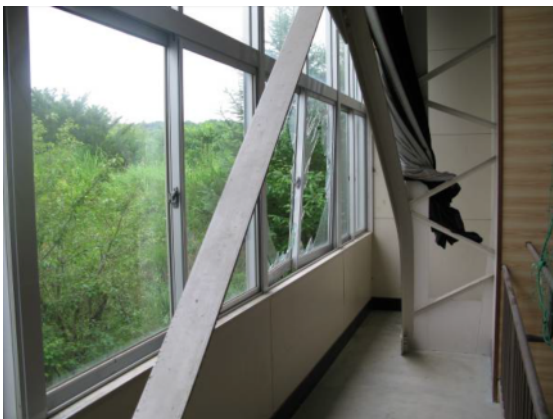
図-4.9 ブレースの座屈とガラスの破損

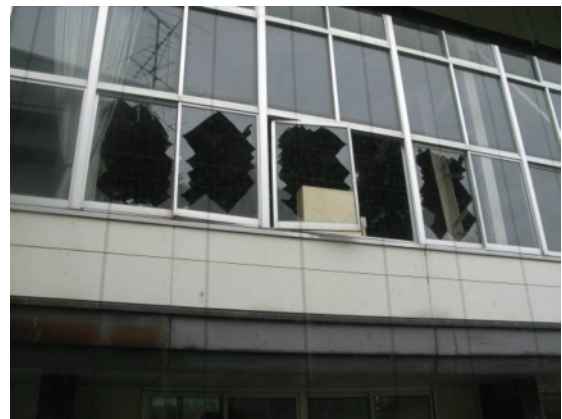
ろし窓である（最上段の最も舞台寄りは引き違い窓）。現地調査時には、南西側のサッシ障子の4枚が脱落して3枚が脱落しかけており、窓ガラスが南西側、北東側合わせて9枚破損していた（図-4.10）。

図-4.10 ガラスの破損、障子の脱落（南西側）

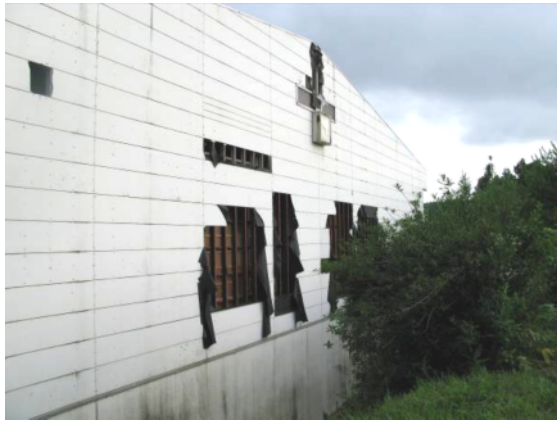
- ・ 舞台裏の外壁でセメント系の外装材が破損・脱落していた（図-4.11）。外装材の下地材は縦方向のチャンネルで支点間距離は長く、外装材をとめつける釘は下地材に残っていた（図-4.12）。

図-4.11 妻面（舞台裏）の外装材の損傷

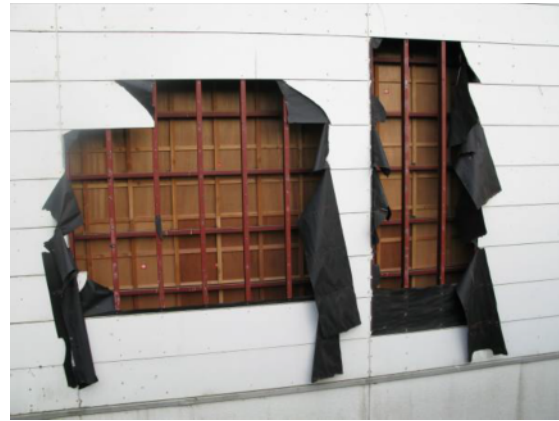
図-4.12 外装材損傷箇所

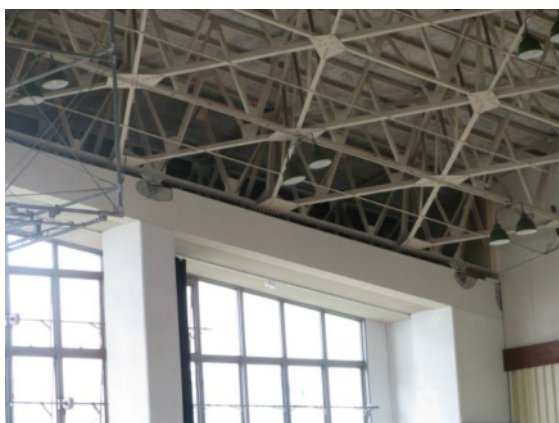
- ・昭和 48 年竣工の公共体育館。RC 造、ただし屋根は S 造ラチス。屋根形状は HP シェル。
- ・アリーナ部分は南北 39.7m×東西 27.6m、床面からアリーナ中央（HP の頂点）の梁下端までの高さは 15.5m。
- ・舞台がアリーナ東側にある。南、西、北の 3 方向の妻面は開口部である。
- ・北側妻面はほぼ全面が鋼製サッシによる開口であり、開口は幅 26m、高さは最も高い箇所です 8m 弱ある（図-4.15）。計 6 段のサッシは下側から、一段目と二段目は片開き窓、三段目ははめころし窓、四段目はウィンドウオペレーターで操作する突き出し窓（図-4.21）、五段目の真ん中は四段目と同様の突き出しで両側のはめころし窓、六段目ははめころし窓となっている。ガラスは鋼製サッシに硬化性パテでとめつけたものである。
- ・西側妻面は、サッシの最も高い箇所が約 5m であること、水平方向の真ん中に壁が入っていること以外は、北側の開口と似たような構成である。
- ・南側妻面は、構造体の RC 造柱に鋼材で接続された外壁とアルミサッシ窓で構成されており、窓ガラスは強化ガラスであった（図-4.16）。
- ・S 造の屋根の部材や北面の鋼製サッシは錆がかなり目立っている。
- ・北面妻面の突き出し窓のガラスが 9 枚割れ、最下段の東端のガラス 1 枚にひびが入っていた（図-4.20）。突き出し窓は地震時に開いたとのことである。西側妻面では、片開き窓のガラスが 1 枚割れ、はめころし窓のガラス 1 枚にひびが入っていた。南側妻面のガラスには被害は見られない（図-4.16）。
- ・屋根の支承のコンクリートが損傷しており、破片がアリーナ床面まで落下して床に傷痕が残っていた（図-4.17～19）。

図-4.17 屋根支承部の損傷

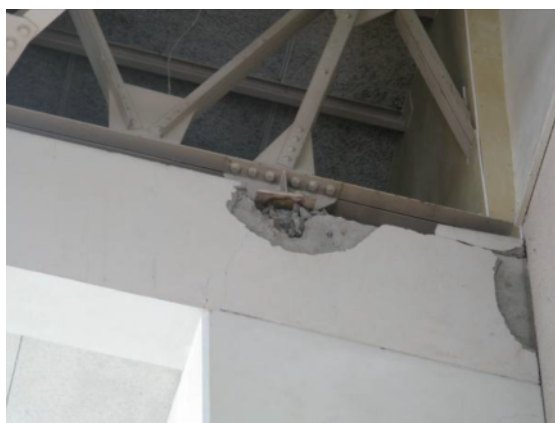
図-4.18 屋根支承部の損傷

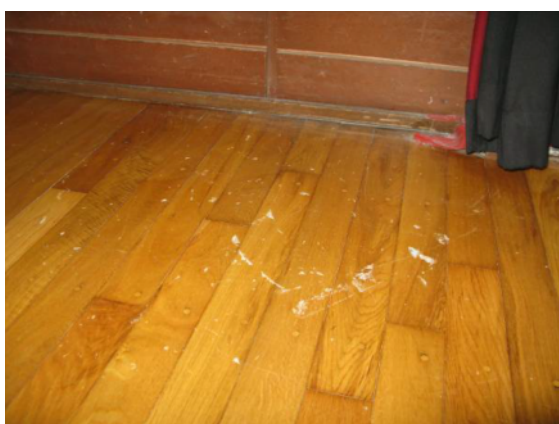
図-4.19 支承部コンクリート破片落下による床の傷痕

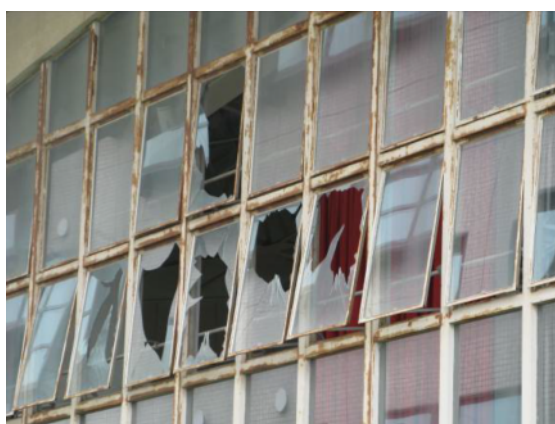
図-4.20 北側妻面の窓ガラスの損傷

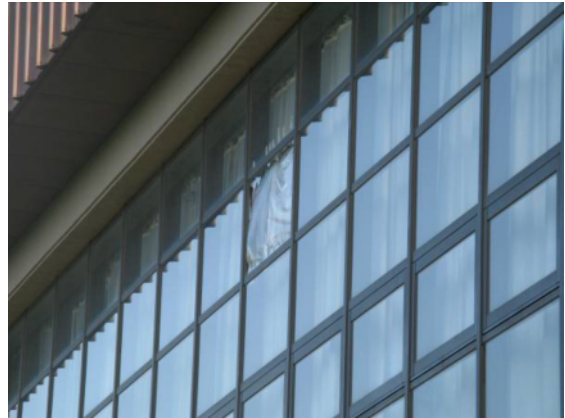
- ・1987年竣工の公共体育館。下部構造は鉄骨鉄筋コンクリート造、屋根構造は形鋼による立体トラス。
- ・天井ははめ込み式の天井。メッシュと天井吸音板がはめ込まれている。
- ・天井吸音板が2枚脱落し、ずれているものが多数みられた。メッシュの脱落も数ヶ所見られた。柱付近でメッシュなどの天井材の変形が見られた。
- ・はめこし窓のガラス（4.8mm フロート板ガラス）が1枚破損（図-4.24）、非常口の網入りガラスが1枚破損（図-4.25）、屋内の防煙垂れ壁の線入りガラスが1枚破損していた。
- ・1994年三陸はるか沖地震で、正面入り口上部のタイルの脱落、体育館天井板の全面的な脱落などの被害を受けている。

図-4.24 ガラスの破損

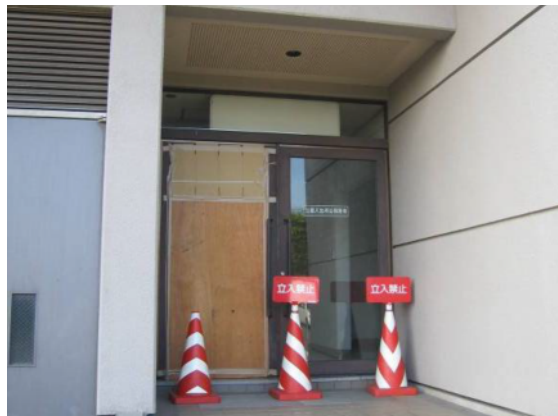
図-4.25 非常口の網入りガラスの破損

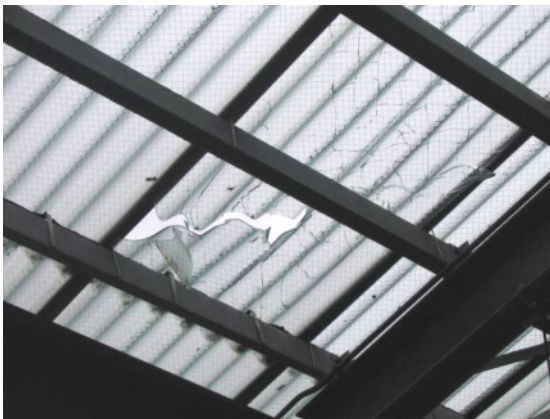
- ・ 10 年ほど前に建物の改修を行ったとのこと。
- ・ 屋根葺き材のガラス全 510 枚の内、地震後に 121 枚に何らかの損傷が見られたとのこと(図-4.28)。ガラス内の網の錆にともなう微細なひびが以前から確認されていたものもあるとのこと。ガラスの脱落があったものは 20 枚程度。
- ・ 屋根面ブレースには特段の損傷等は見られない。S 造部材の腐食が見られるが、構造耐力には影響しないと思われる。
- ・ 三陸はるか沖地震の際にも同様の被害が出たとのことであるが、今回の被害の方が大きいとのこと。被害のあった箇所のみ交換となるとその周辺部との取り合いが問題となるため、既存のものと同じようにガラスでやり直すとのこと。

図-4.28 破損したガラス

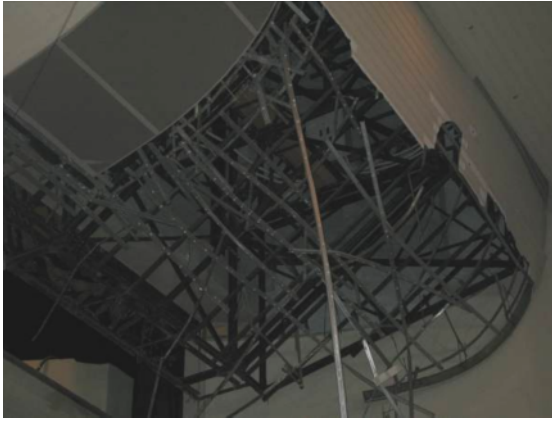
- ・今回の地震による被害は、プロセニウムブリッジの仕上材の脱落、客席上部の仕上材の一部破損、客席上部のスプリンクラー配管の破損及びそれに伴う建物内の水損、エントランスホール防煙垂れ壁の部分的な作動などがあった。
- ・プロセニウムブリッジの仕上材が舞台奥側で連続して脱落しており（図-4.33、42）、右側で特に大きく脱落していた（図-4.32、38）。
- ・クリップが多数落下しており、下地板にねじが頭抜けした跡が多く見られた。
- ・プロセニウムブリッジの舞台奥側の見切り材が部分的に脱落していた（重さは 10kg 程度）。
- ・客席上部のスプリンクラーの配管が切れて水が漏れ、警備員等が地震発生後 10 分程度でバルブを閉めて水を止めたとのこと。下方の客席が水で濡れただけでなく、水は舞台奈落の底まで達しているとのこと。このため、水損に伴う二次災害を避けるために、音響反射板も含めて地震後に動作確認をしていない設備が多くあるとのこと。
- ・1994 年北海道東方沖地震（1994 年 10 月 4 日）で舞台に向かって左側のプロセニウムブリッジで仕上げが少し落ち、1994 年三陸はるか沖地震（1994 年 12 月 28 日）で客席上部の天井が部分的に損傷したとのこと。

図-4.38 同部の舞台右側の損傷箇所

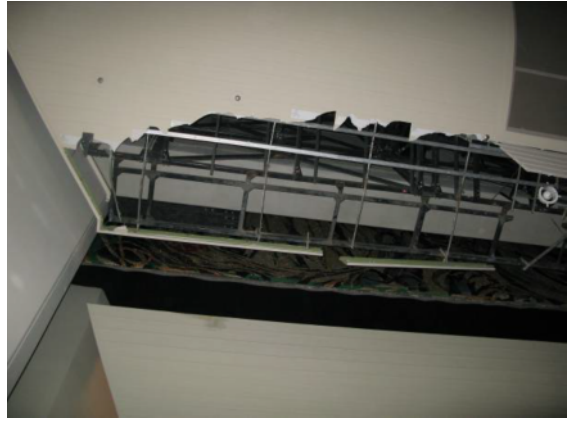
図-4.39 同部の舞台左側の損傷箇所
