## 4 . 非構造部材

### 4.1 調査概要

2008年7月24日(木)午前0時26分頃に北緯39度44分、東経141度38分、深さ108kmでマグニチュード6.8(推定)の地震が発生した。地震発生後より地震被害の報告があり、非構造部材について被害報告が多くあった震源以北の地域を中心に現地調査を実施した。

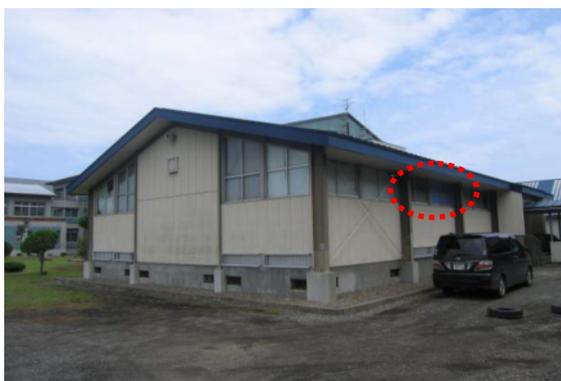
図-4.2 A 建築物外観（赤楕円箇所が損傷箇所）

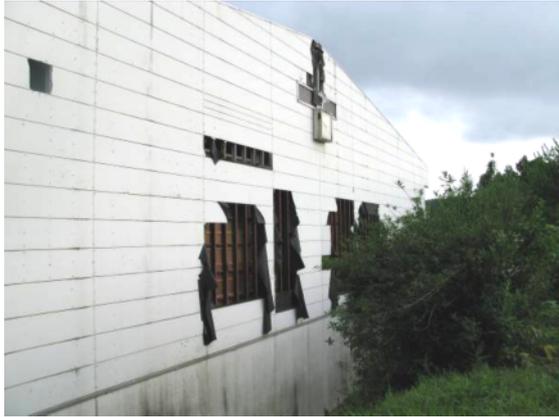
- ・ 舞台裏の外壁でセメント系の外装材が破損・脱落していた（図-4.11）。外装材の下地材は縦方向のチャンネルで支点間距離は長く、外装材をとめつける釘は下地材に残っていた（図-4.12）。

図-4.11 妻面（舞台裏）の外装材の損傷

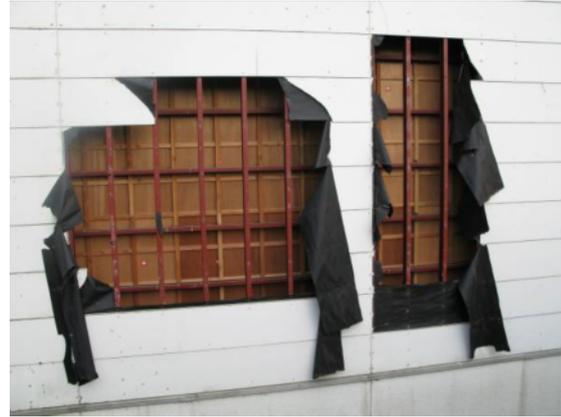
図-4.12 外装材損傷箇所

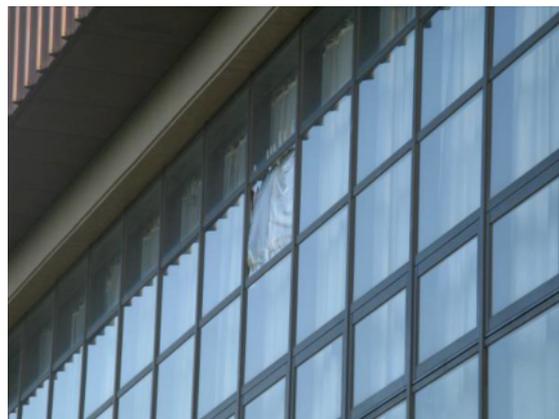
- ・1987年竣工の公共体育館。下部構造は鉄骨鉄筋コンクリート造、屋根構造は形鋼による立体トラス。
- ・天井ははめ込み式の天井。メッシュと天井吸音板がはめ込まれている。
- ・天井吸音板が2枚脱落し、ずれているものが多数みられた。メッシュの脱落も数ヶ所見られた。柱付近でメッシュなどの天井材の変形が見られた。
- ・はめこり窓のガラス(4.8mm フロート板ガラス)が1枚破損(図-4.24)、非常口の網入りガラスが1枚破損(図-4.25)、屋内の防煙垂れ壁の線入りガラスが1枚破損していた。
- ・1994年三陸はるか沖地震で、正面入り口上部のタイルの脱落、体育館天井板の全面的な脱落などの被害を受けている。

図-4.24 ガラスの破損

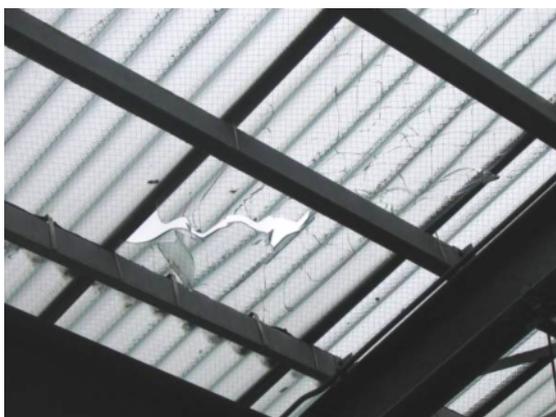
- ・10年ほど前に建物の改修を行ったとのこと。
- ・屋根葺き材のガラス全510枚の内、地震後に121枚に何らかの損傷が見られたとのこと(図-4.28)。ガラス内の網の錆にともなう微細なひびが以前から確認されていたものもあるとのこと。ガラスの脱落があったものは20枚程度。
- ・屋根面ブレースには特段の損傷等は見られない。S造部材の腐食が見られるが、構造耐力には影響しないと思われる。
- ・三陸はるか沖地震の際にも同様の被害が出たとのことであるが、今回の被害の方が大きいとのこと。被害のあった箇所のみでの交換となるとその周辺部との取り合いが問題となるため、既存のものと同じようにガラスでやり直すとのこと。

図-4.28 破損したガラス

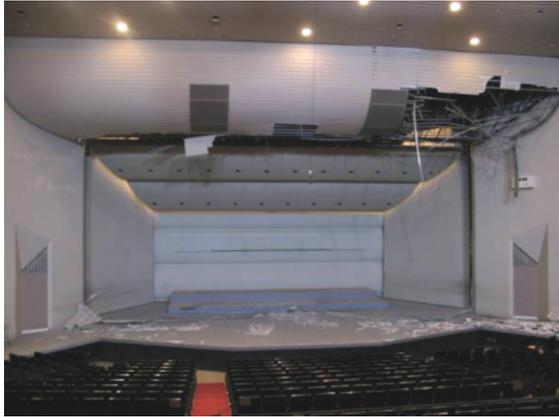
- ・今回の地震による被害は、プロセニウムブリッジの仕上材の脱落、客席上部の仕上材の一部破損、客席上部のスプリンクラー配管の破損及びそれに伴う建物内の水損、エントランスホール防煙垂れ壁の部分的な作動などがあった。
- ・プロセニウムブリッジの仕上材が舞台奥側で連続して脱落しており（図-4.33、42）、右側で特に大きく脱落していた（図-4.32、38）。
- ・クリップが多数落下しており、下地板にねじが頭抜けした跡が多く見られた。
- ・プロセニウムブリッジの舞台奥側の見切り材が部分的に脱落していた（重さは 10kg 程度）。
- ・客席上部のスプリンクラーの配管が切れて水が漏れ、警備員等が地震発生後 10 分程度でバルブを閉めて水を止めたとのこと。下方の客席が水で濡れただけでなく、水は舞台奈落の底まで達しているとのこと。このため、水損に伴う二次災害を避けるために、音響反射板も含めて地震後に動作確認をしていない設備が多くあるとのこと。
- ・1994 年北海道東方沖地震（1994 年 10 月 4 日）で舞台に向かって左側のプロセニウムブリッジで仕上げが少し落ち、1994 年三陸はるか沖地震（1994 年 12 月 28 日）で客席上部の天井が部分的に損傷したとのこと。

図-4.32 客席から舞台方向を見る

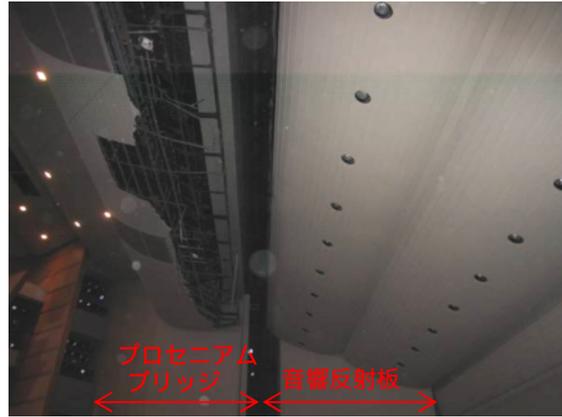
図-4.33 舞台上部

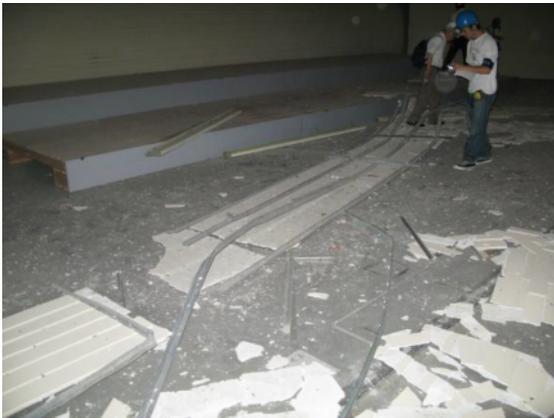
図-4.42 一体で脱落した天井板とダブル野縁

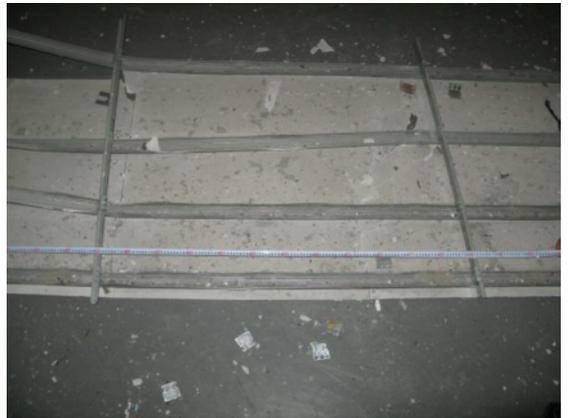
図-4.43 脱落した天井板とダブル野縁

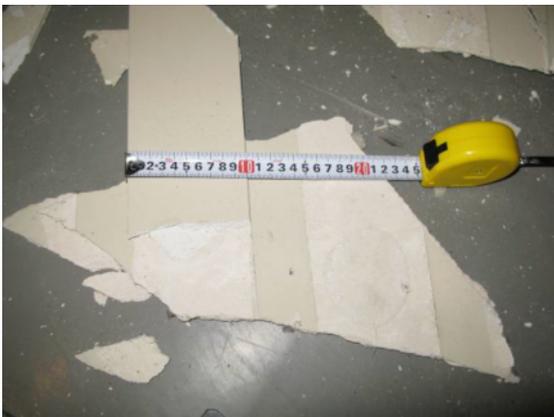
図-4.44 脱落した天井板

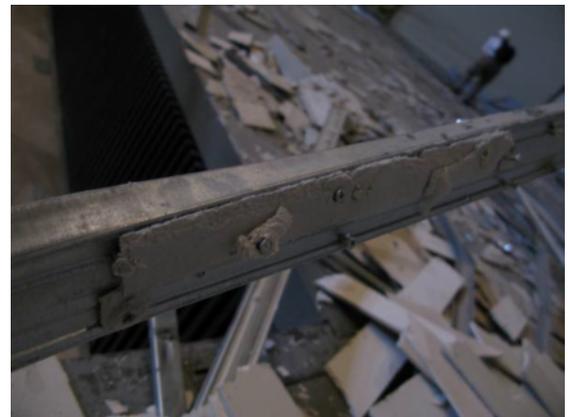
図-4.45 脱落したダブル野縁

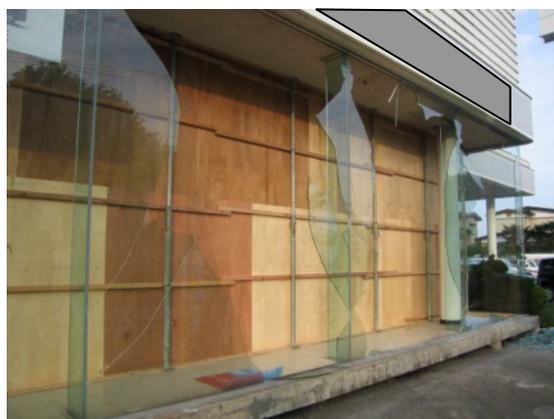
- ・ 竣工年不詳の自動車販売店。S 造平屋建。
- ・ 道路側の開口はガラススクリーン構法によるものである。道路側の 6 枚のガラスの内、道路側から見て右から 3 枚と左から 1 枚が破損・脱落していた（図-4.48）。ガラスの破片を計測した所、ガラスの厚さは 9.7mm であった。

図-4.48 被害のあったガラス箇所

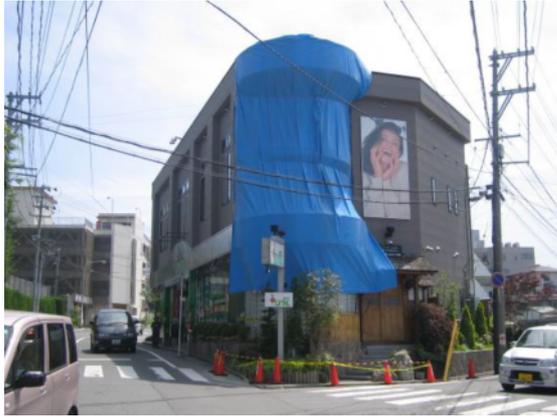
- ・ F 建築物近くの建材ショールーム。2、3 階のガラスブロックが脱落したとのことであり、現地調査時にはブルーシートが掛けられていた（図-4.49）。脱落した箇所のガラスブロックは平面形状で半円状に設置されていた。同じ建物の反対側で平面形状で 4 分の 1 円状に設置されていたガラスブロックには被害は確認されなかった（図-4.50）。

図-4.49 ガラスブロックが脱落した箇所
