4. 下水道施設

4.2 下水道施設の被害状況調査

4.2.1 管路施設の被害状況

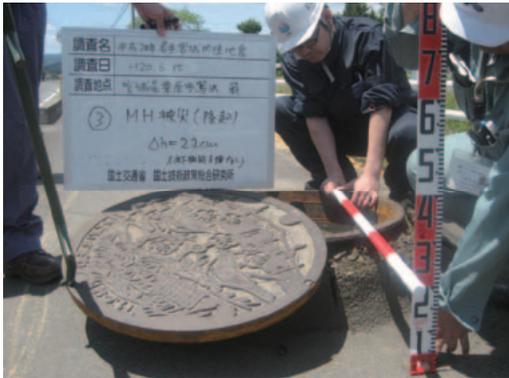
写真-4.1 マンホール隆起【栗原市・鶯沢】

鷺沢地区では、公共下水道幹線管きよ（φ450、塩ビ管、土被り 2.5～5.4m、開削工法、平成6年頃施工）においてマンホールの浮上がりが多く確認されるとともに、周辺地域の至るところで液状化の痕跡と見られる噴砂や電柱の沈下が確認された（写真-4.1、4.2）。

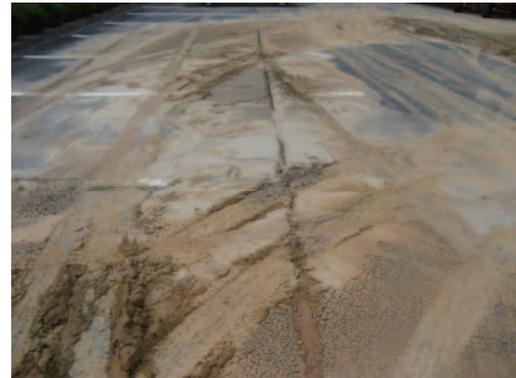
写真-4.2 噴砂【栗原市・鶯沢多目的ホール】

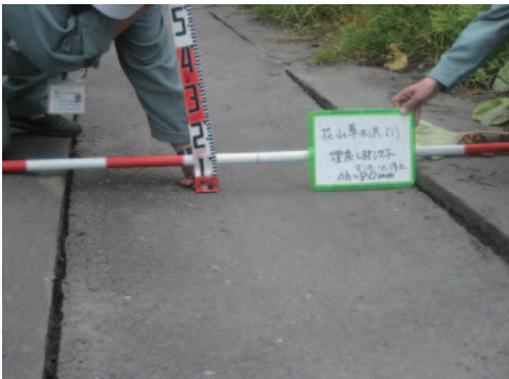
被害形態としては、マンホール隆起及び周辺地盤沈下、埋戻し部の路面沈下が多かった。鶯沢地区では、汚水幹線でマンホールの隆起が多く発生した。埋戻し部の沈下は、築館地区、一迫地区、花山地区など広範囲に発生し、築館地区及び一迫地区においては、それぞれ約 200mにわたって連続的に埋戻し部の路面が沈下した。いずれの被災箇所も、下水の流下に支障はなかった。被災原因としては、被災箇所周辺で噴砂や電柱沈下の形跡があることから、液状化によるものと考えられる。現地の写真を、写真-4.1～4.6 に示す。

写真-4.3 埋戻し部沈下【栗原市・花山草木沢】

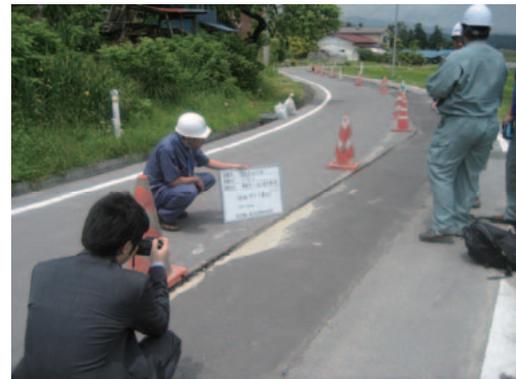
写真-4.4 埋戻し部沈下【栗原市・一迫清水塚の原】

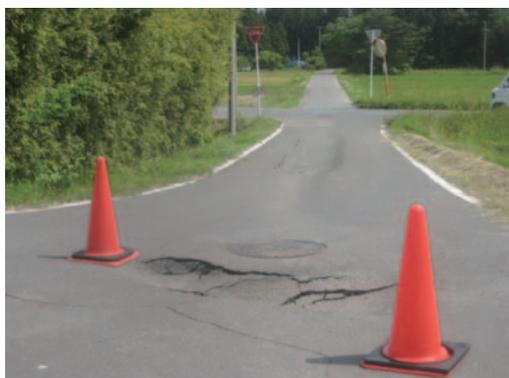
写真-4.5 埋戻し部沈下【栗原市・一迫北郷】

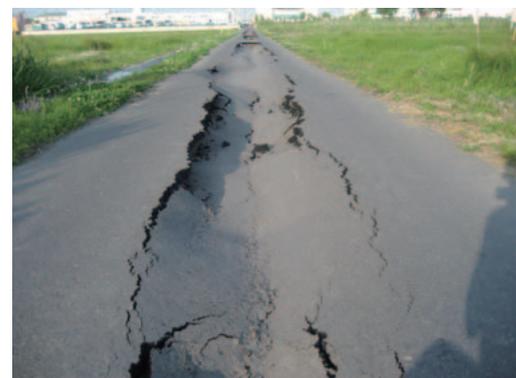
写真-4.6 埋戻し部沈下【栗原市・築館】

築館地区では、液状化対策として施工したリブ付き塩化ビニル管+砕石（RC40）基礎の路線が約 200mにわたって路面が沈下したが、下水の流下に支障はなかった（写真-4.6、図-4.6）。

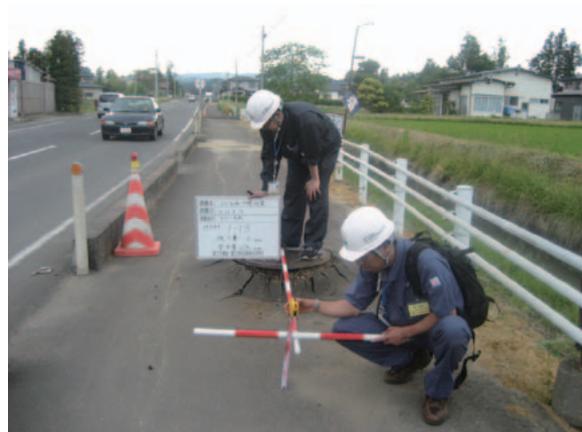
また、公共下水道幹線管きよの全マンホール（43個）の浮上高さを調査（6月15日）した。その結果、図-4.2・図-4.3、表-4.5に示すとおり、全体の76%（33/43個）で浮上が確認され、浮上がり高さは平均約10cm、最大29cm（写真-4.7）であった。

写真-4.7 マンホール浮上がり 29cm
【鷺沢幹線管渠MH.1-13】

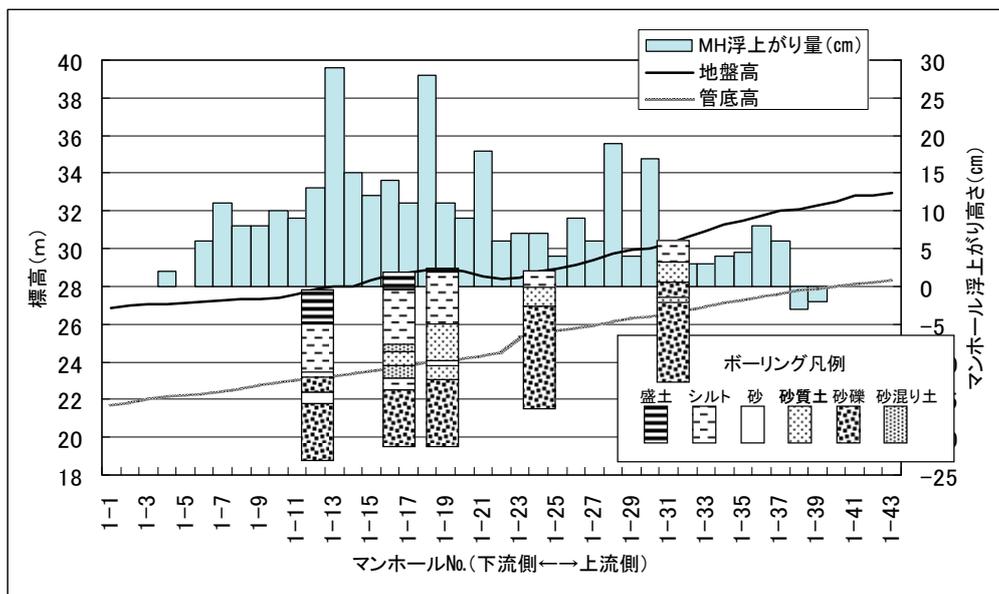
マンホールの浮上がりが発生した箇所の地質（ボーリングデータ）を見ると、G.L.-1.0～2.0まではシルト及び砂質土、その下層は旧の河床と考えられる砂礫で構成されている。マンホールの浮上がり高さで見ると、浮上がり高さが比較的小さいNo.1-25より上流に比べ、5cm以上の浮上がり集中しているマンホールNo.1-10～1-20付近では、シルト及び砂質土の層が厚くなっている。

図-4.5 マンホール被災箇所近傍の地質

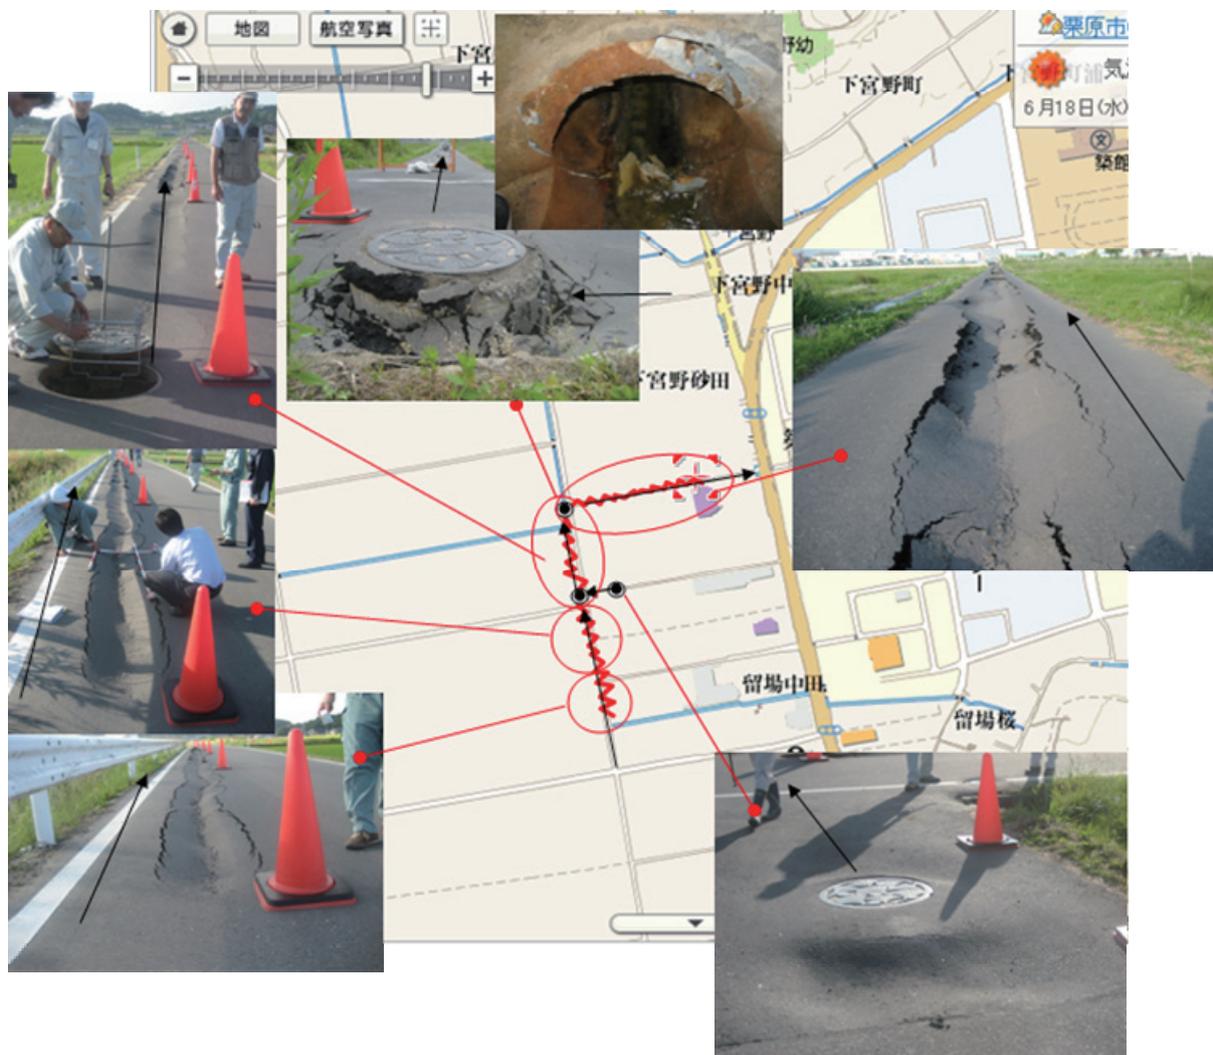
図-4.6 築館地区における埋戻し部の路面沈下

以上のことから、今回の地震で被災した箇所は、周辺の無被害箇所と比較して、埋設深度が深い、軟弱層厚が大きいかつ地下水位が高いなど、埋戻し土の液状化被害が発生しやすい条件にあることが分かった。

このような地盤条件の場合には、事前に管路のルートの変更、埋設深度が深くならないような設計上の配慮等を計画段階で十分検討するとともに、開削工法で施工する場合には埋戻し土の液状化対策を適切に行う（埋戻し方法の選択、埋戻し材の選定など）必要があると考えられる。

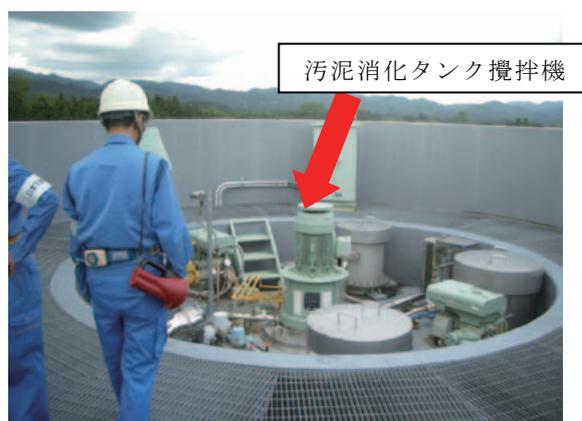
現地調査（外観からの点検）により、汚泥消化タンク攪拌機、汚泥濃縮タンク搔寄機が地震によって「過トルク」により停止がかかり、更に、再起動できない状況を確認した（写真-4.8）。被災確認後は、一次汚泥消化タンクの運転を停止し、二次汚泥消化タンクのみでの運転で対応していた。また、汚泥濃縮タンク汚泥搔寄機についても、2系のみでの運転で対応していた。これら以外についての不具合は見あたらず、水処理施設としては正常に機能していた。

写真-4.8 汚泥消化タンク攪拌機

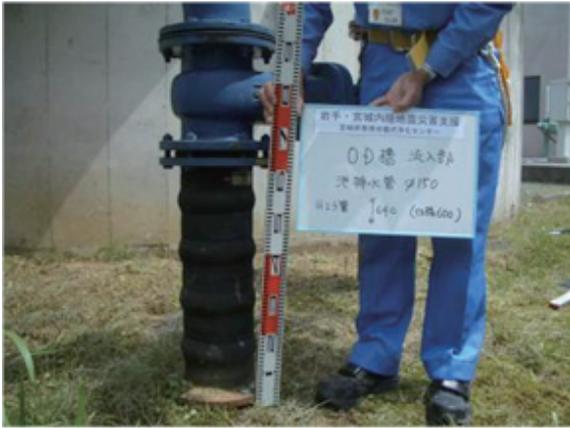
写真-4.9 池排水管用可とう管の伸び状況

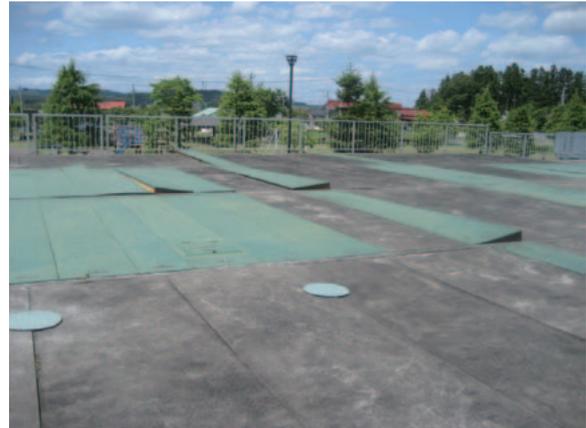
写真-4.10 覆蓋浮き上がり

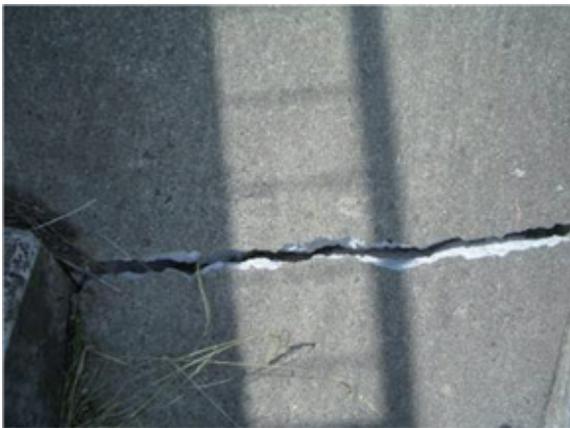
写真-4.11 放流渠法面防護壁の亀裂

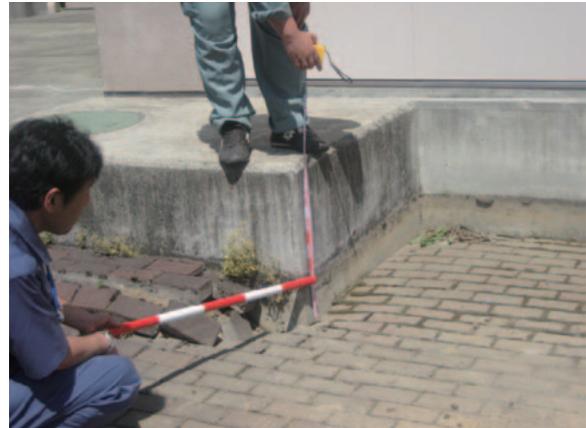
写真-4.12 場内地盤沈下

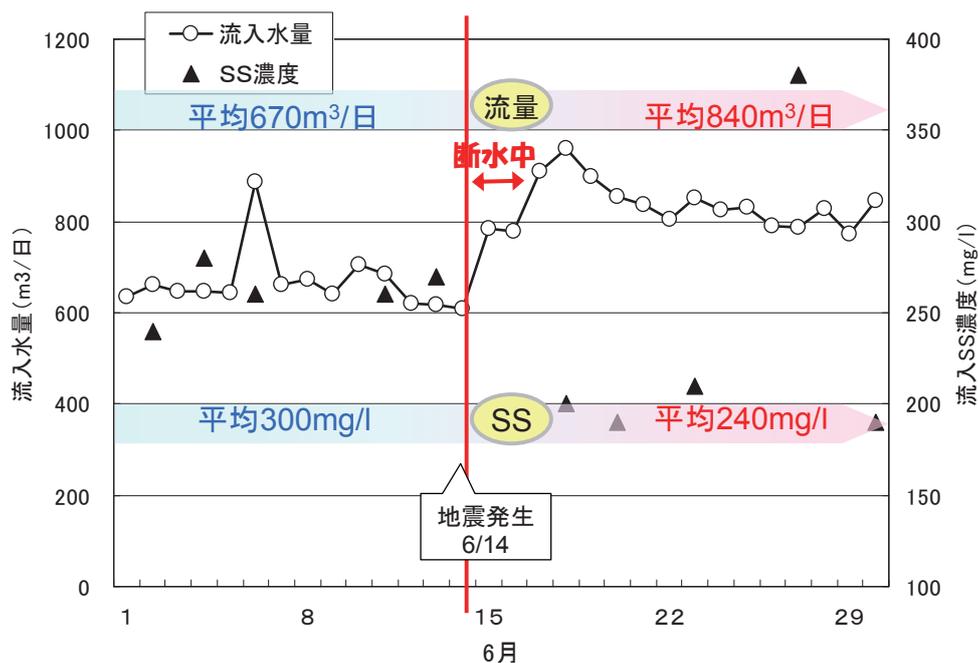
鶯沢浄化センターでは、地震前（6月1日～13日）の流入水量が約 650 m³/日、地震後の6月15～16日（上水道断水中）は約 780 m³/日であった。また、断水明けの6月17～30日は約 850 m³/日であった。また、流入水のSS濃度については、地震発生を境に変化しており、地震前よりも地震後の方が低い濃度となっている（図-4.8参照）。

断水中の流入水については、給水車等による水の供給があったことが挙げられる他、断水後も継続的に通常以上の流入量があると同時に流入SS濃度が低いことから、管きよ損傷等による地下水等の流入があるものと考えられる。

図-4.8 鶯沢浄化センターの流入水量とSS濃度の経時変化
