## 2. 迫川で形成した天然ダムの概要

## 2. 2 河道閉塞（天然ダム）の特徴と時系列的変化

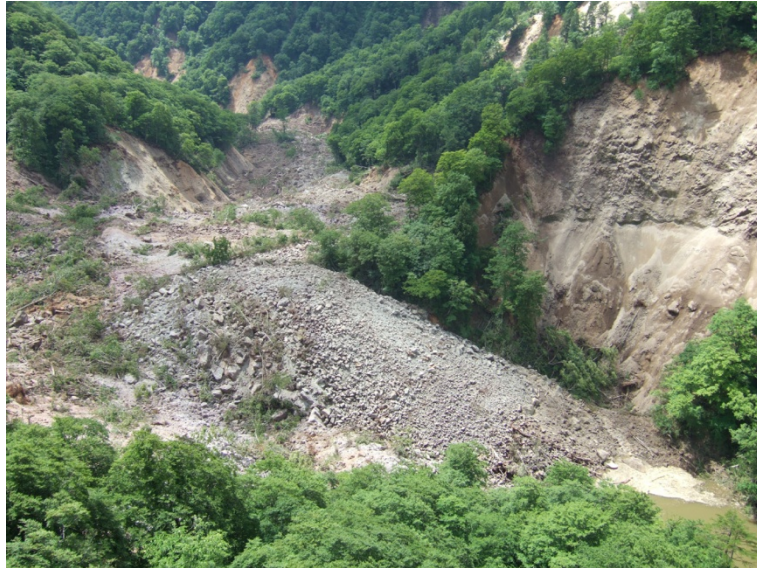
写真一 1 湯浜（平成 20 年 6 月 17 日撮影）

写真－1は平成20年6月17日に自衛隊ヘリコプターより撮影したもので、湯浜における天然ダムを上流側から下流側を向いて左岸側より撮影したものである。写真の左手より崩壊した土砂が河道を閉塞した。天然ダムの表面は主に礫で覆われており、中には1mを越えるような巨礫も見られた。このように湯浜での河道は表面上粒径の大きな砂礫で主に閉塞したと考えられる。

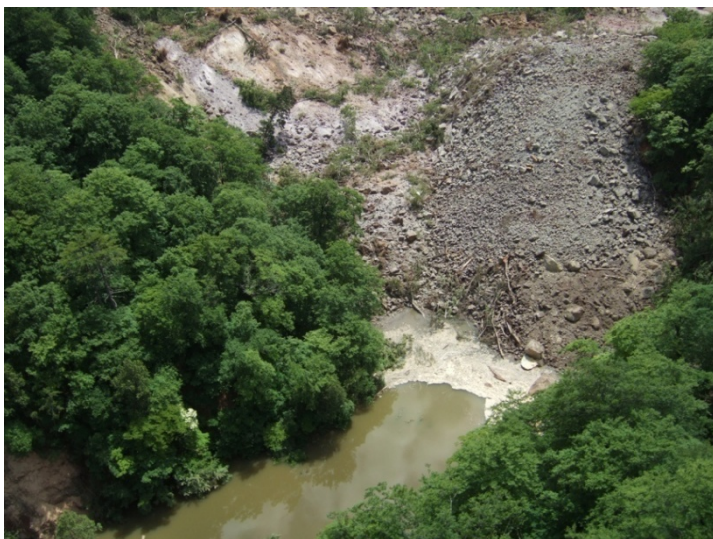
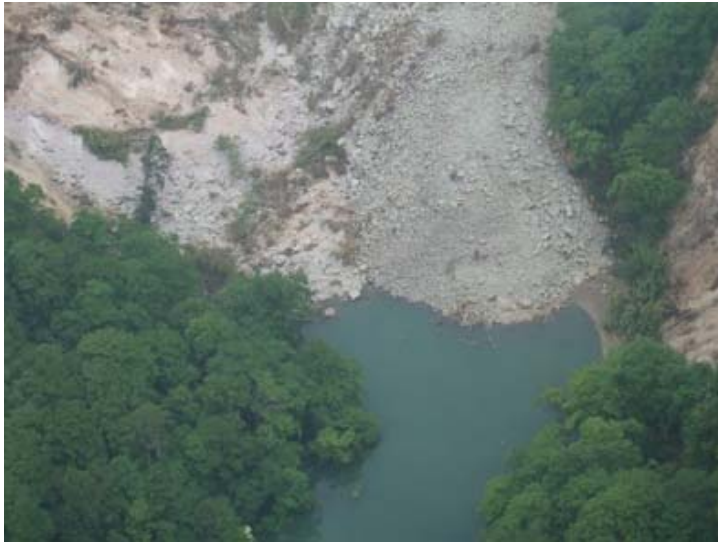
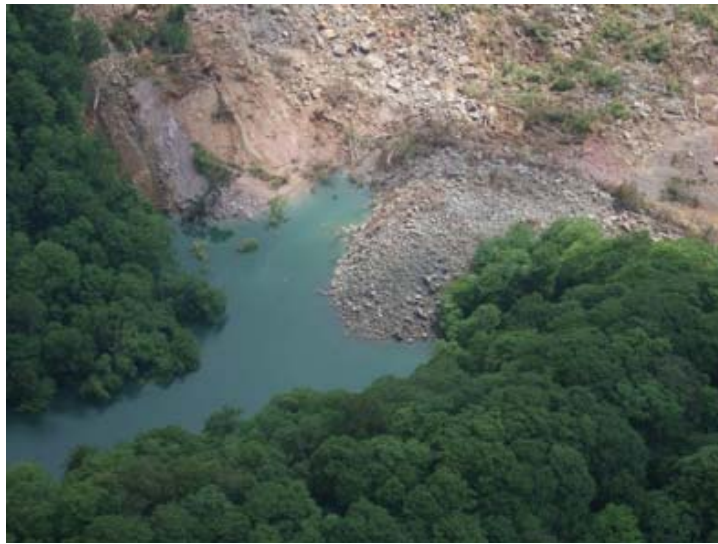
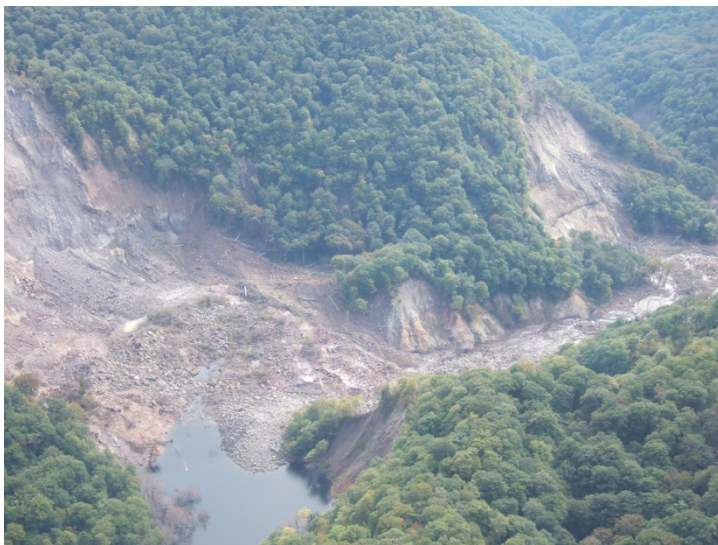
写真一 2 湛水池（1）

写真－2は天然ダムの湛水池を撮影したものである。(a)は平成20年6月15日、(b)は同月21日、(c)は同月30日、(d)は同年10月1日にそれぞれ撮影したものである。これらの写真から、湛水池の水位が徐々に上昇したことが分かる。これらの写真と後述する図－2を比較したところ、水位は同年6月17日に498m、同月21日に508m、同月30日に513mに達したことが分かった。写真－3は平成20年7月5日に地上で撮影されたものであるが、この時点で湛水池の水は天然ダムの中を流れて下流へ流出していたことが分かる。

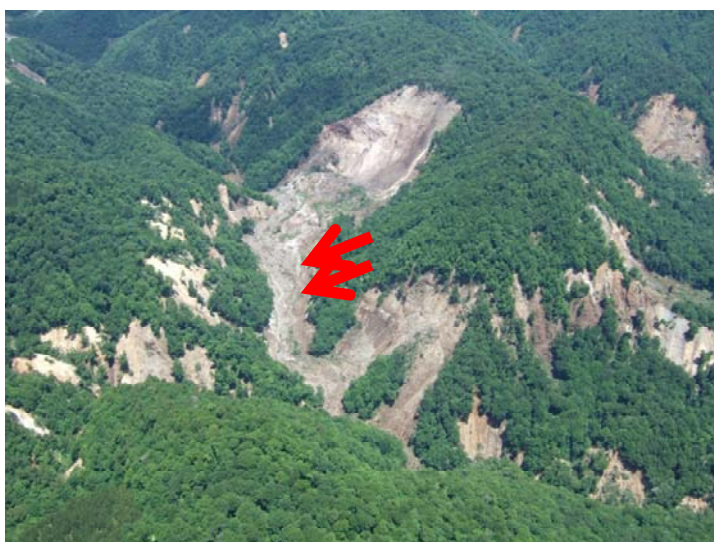
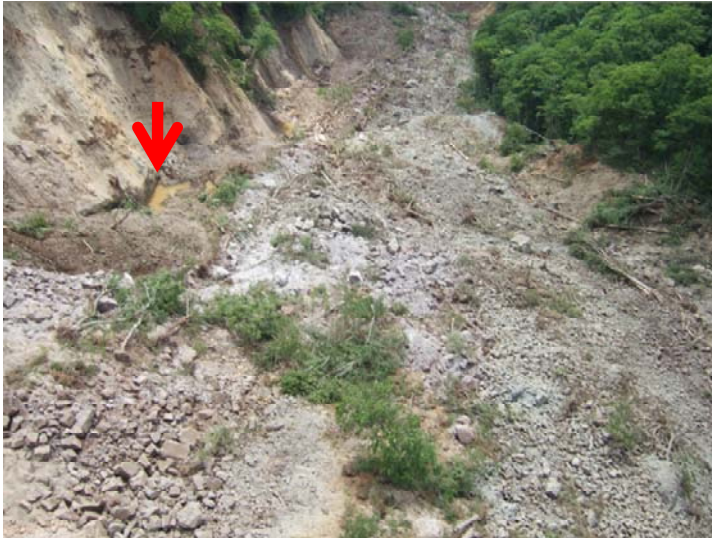
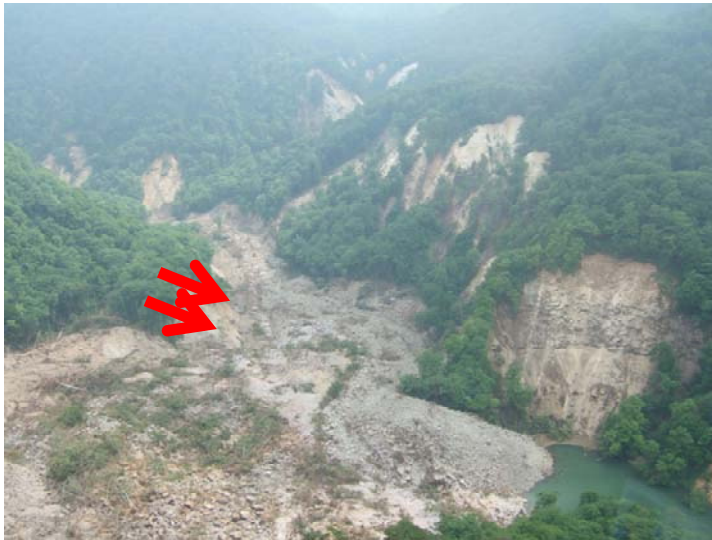
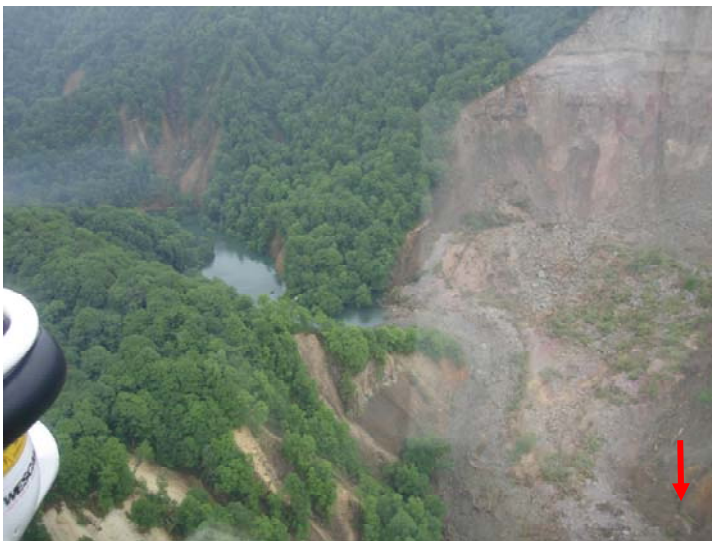
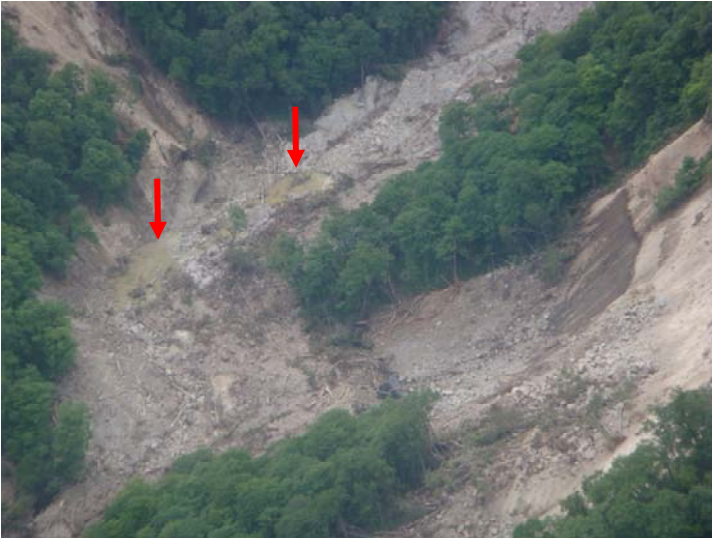
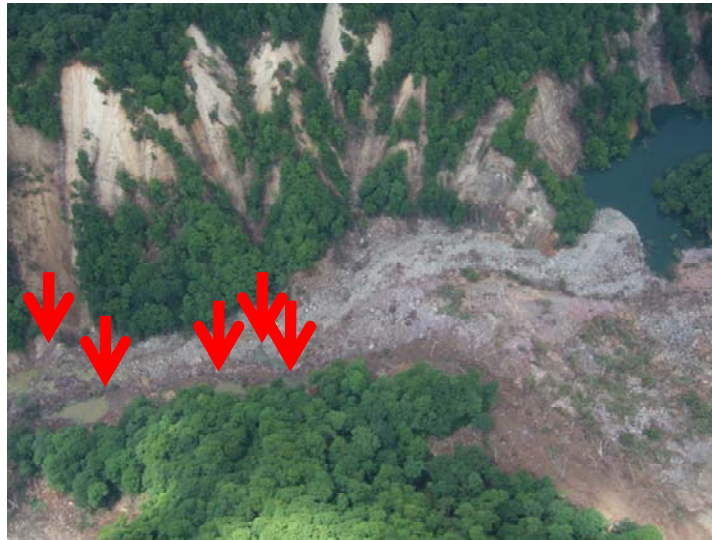
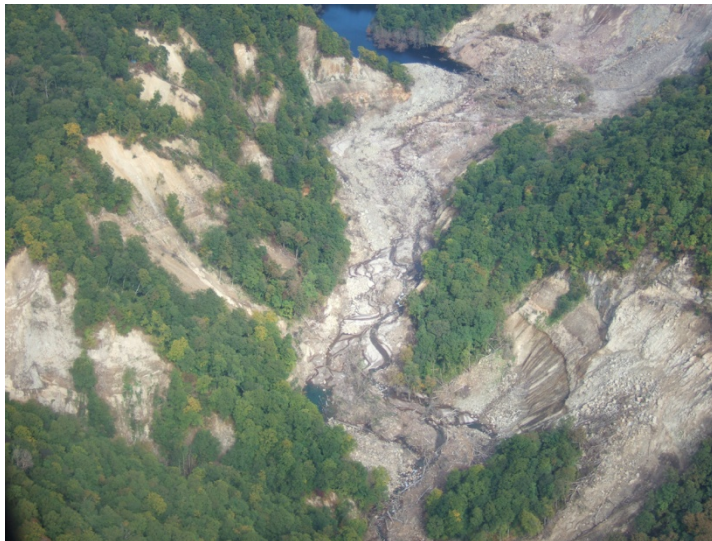
写真－4 天然ダムの表面の水たまり（1）  
（(a)：国総研撮影）

写真－4は天然ダムの表面を撮影したもので、矢印で水たまりの位置を示した。(a)は平成20年6月15日、(b)は同月17日、(c)は同月20日、(d)は同月24日、(e)は同月26日、(f)は同月30日、(g)は同年10月1日にそれぞれ撮影したものである。水たまりが天然ダムの左岸側の表面で拡大していく様子が分かる。水たまりは地震が発生した翌日(a)及び3日後(b)では小さかったが、16日後(c)では拡大するとともに数も増えていた。このような時系列的変化と粒径の大きな砂礫が河道を閉塞していることを踏まえると、写真－3のように、湛水池の水は天然ダムの中を浸透して下流へ流れ出していたと推測できる。6月30日時点で湛水池の水は天然ダムの表面を流れていなかったが、同年10月1日の時点で天然ダムの表面を流れていた。また、侵食された痕跡も見られた。

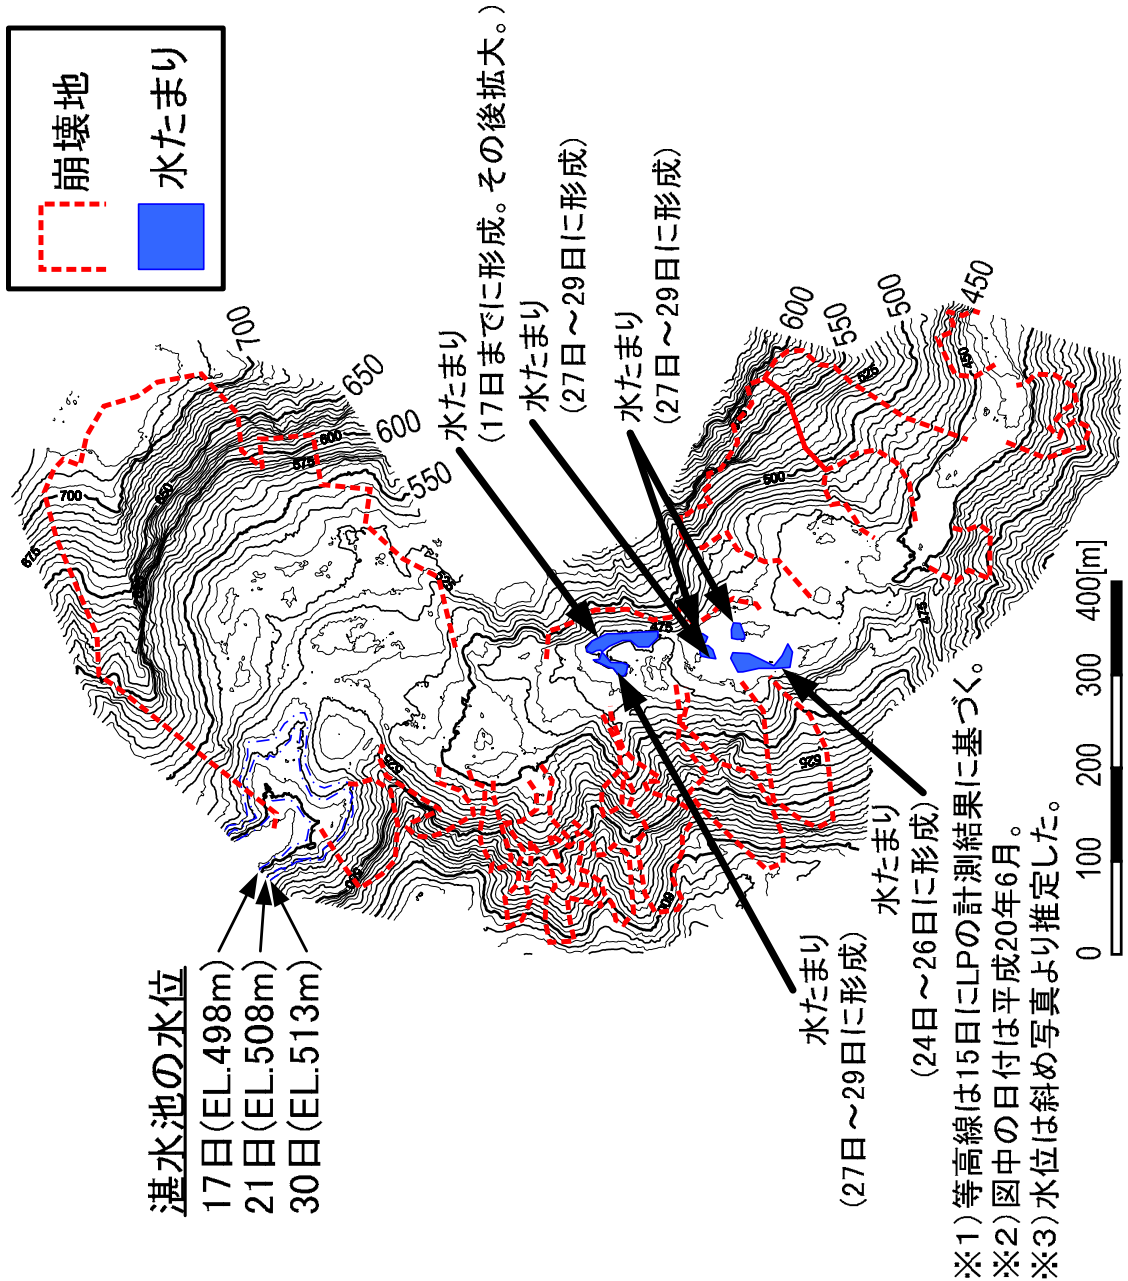
図-2 平成20年6月30日時点までの湛水池の水位と水たまりの位置

図－2は15日にレーザープロファイラーで計測した等高線上に、写真－2から読み取った湛水池の水位と写真－4から読み取った天然ダム上の水たまりの位置をプロットしたものである。両岸には複数の崩壊が発生し河道内に堆積したため、天然ダムが形成した。天然ダムの表面の上流側には中には1mを越えるような礫で覆われており、下流側は森林土壌や流木、砂礫で覆われていた。図－2と25000分の1地形図から読み取った溪流を比較して天然ダムの形状を推定したところ、長さは地震前の溪流に沿って1200m程度、高さは45m程度、幅は50m程度であった。湛水池の水位と水たまりの位置はヘリコプターから撮影した斜め写真より推定した。湛水池の水位は17日時点で498m程度であったが、30日時点で513mまで上昇した。水たまりは17日より標高470m付近で確認できた

が、その後あまり変化しなかった。24日から26日の間に水たまりが標高465m付近に新たに生じ、その後17日に確認できた水たまりが拡大し、さらにその周辺で標高470m付近にも水たまりが生じ始めた。

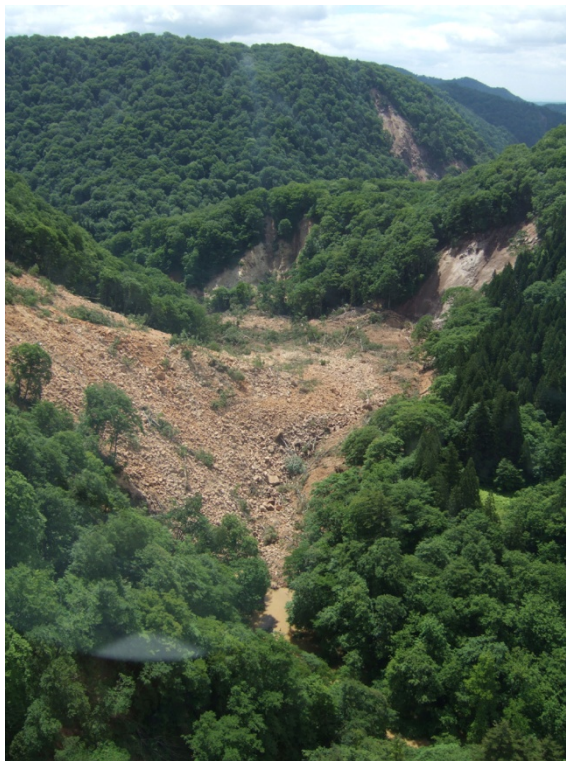
写真一 5 湯ノ倉（平成 20 年 6 月 17 日国総研撮影）

写真－5は平成20年6月17日に自衛隊ヘリコプターより撮影したもので、湯ノ倉における天然ダムを上流側から下流側を向いて撮影したものである。写真の左手より崩壊した土砂が河道を閉塞した。

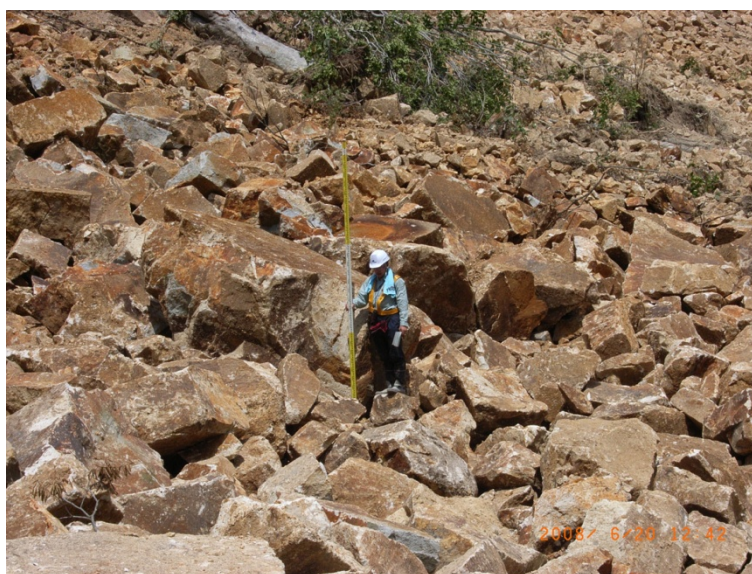
写真一 6 湯ノ倉（平成 20 年 6 月 20 日国総研撮影）

写真－6は平成20年6月20日に地上で撮影した写真である。大きなもので直径3m程度の礫も見られるが、大部分は1～2m程度であった。写真からも分かるように、湯浜と同様に天然ダムの表面は主に礫で覆われていた。

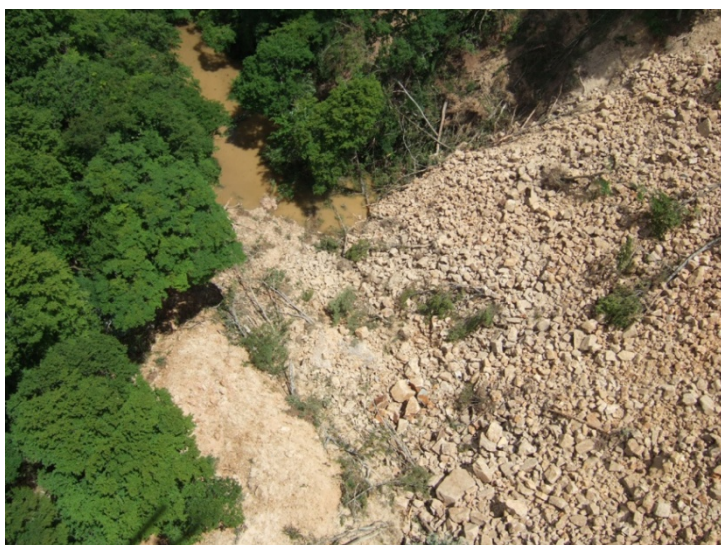
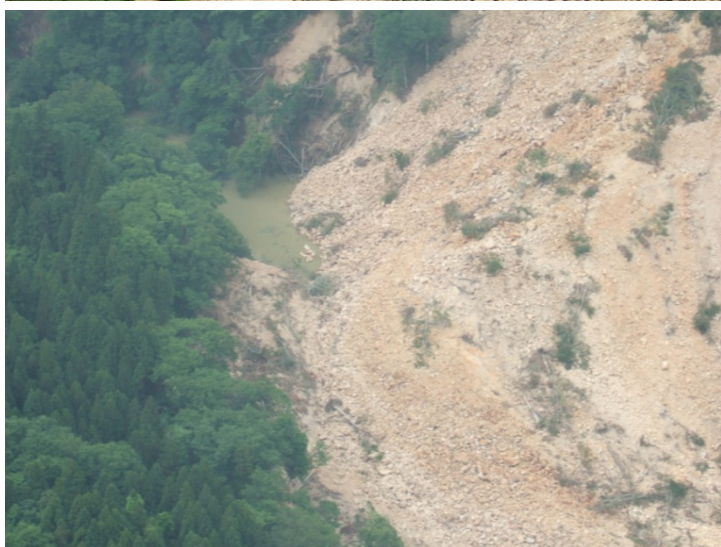
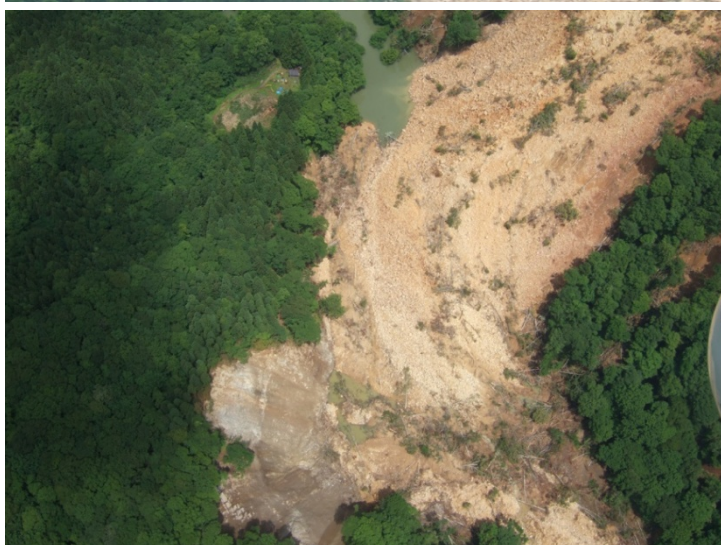
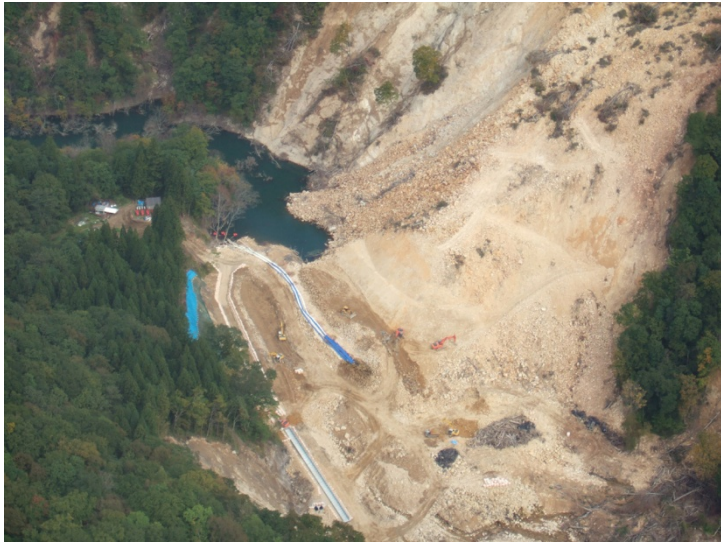
写真－7 湛水池（1）  
（(a)～(c)：国総研撮影）

写真－7は天然ダムの湛水池を撮影したものである。(a)は平成20年6月15日、(b)は同月21日、(c)は同月30日、(d)は同年10月1日にそれぞれ撮影したものである。これらの写真から、湛水池の水位が徐々に上昇したことが分かる。これらの写真と後述する図－3を比較したところ、水位は同年6月17日に379m、同月21日に383m、同月30日に389mに達したことが分かった。(d)から、対策工を建設している様子が分かる。

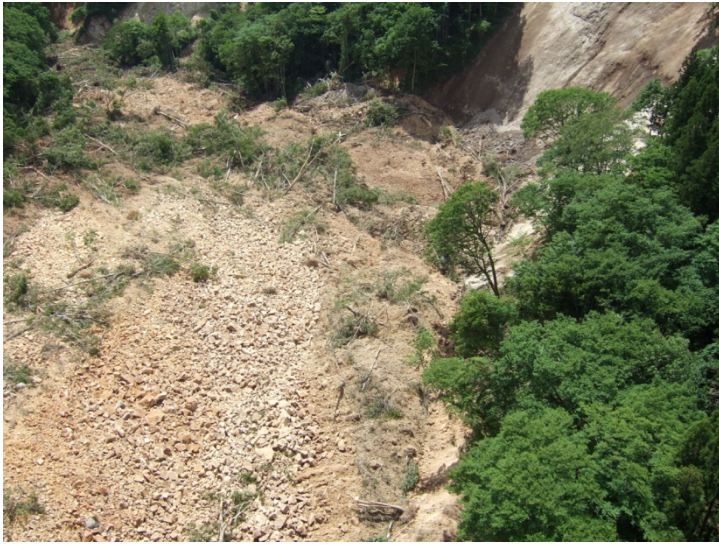
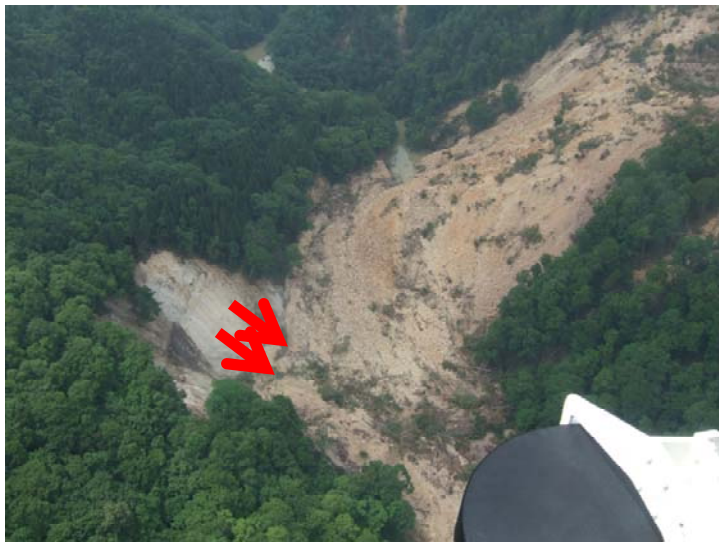
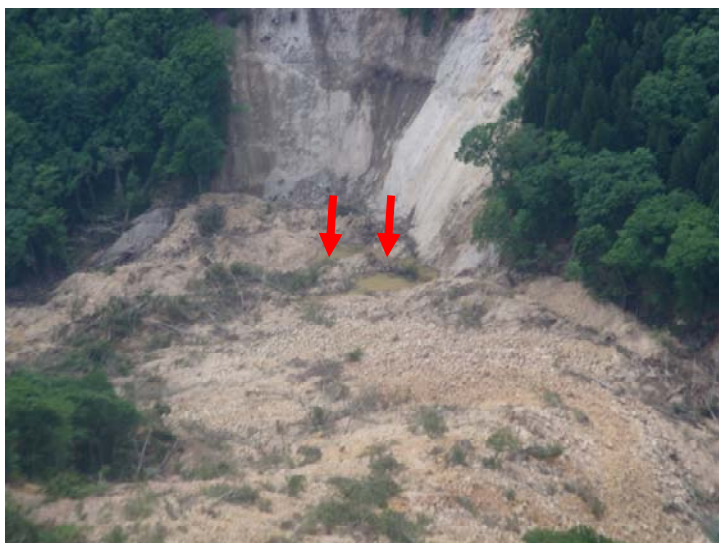
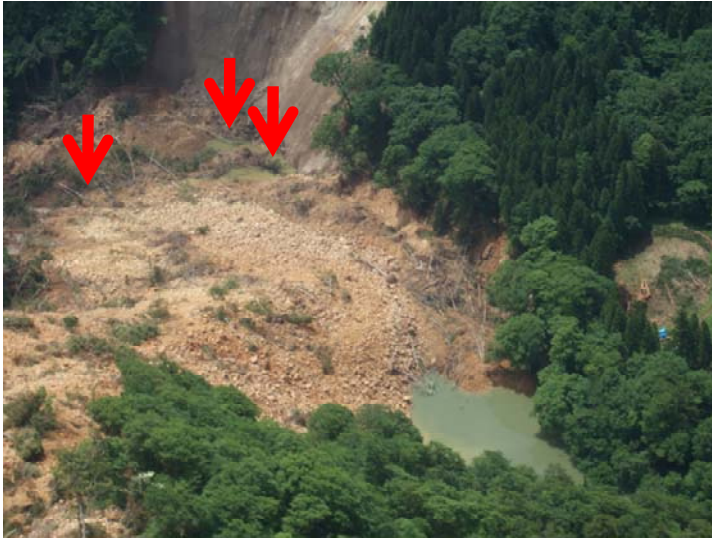
写真－8 天然ダム 표면の水たまり（1）  
（(a)～(b)：国総研撮影、(c)：東北地方整備局撮影（提供））

写真－8は天然ダムの表面を撮影したものである。(a)は平成20年6月15日、(b)は同月21日、(c)は同月27日、(d)は同月30日にそれぞれ撮影したものである。水たまりは地震が発生した3日後(a)では右岸側に小さく存在したが、16日後(b)では拡大するとともに数も増え、両岸で見られた。湯浜と同様に湯ノ倉においても、湛水池の水は天然ダムの中を浸透して下流へ流れていたと推測される。6月30日の時点で湛水池の水は天然ダムの表面を流れていなかった。

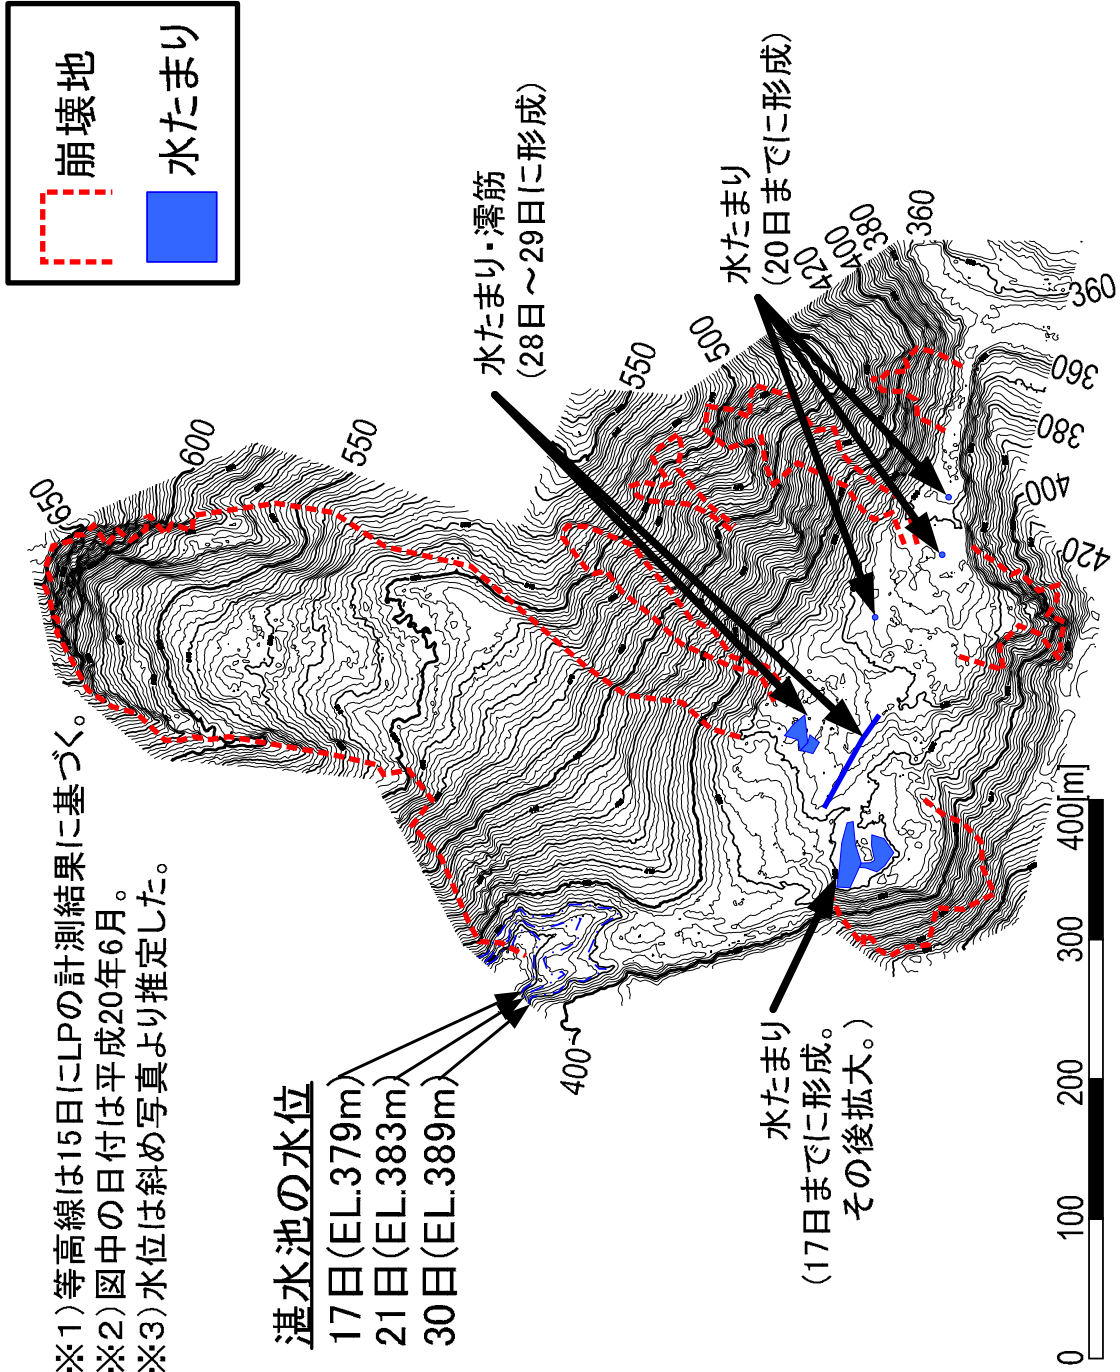
図-3 湛水池の水位と水たまりの位置 (湯ノ倉)

図－3は15日にレーザープロファイラーで計測した天然ダムの等高線上に、湛水池の水位と天然ダム上の水たまりの位置をプロットしたものである。湯浜地区と同様に両岸には複数の崩壊が発生し河道内に堆積したため、天然ダムが形成した。天然ダムの上流側では、表面が主に礫で覆われており、中には1mを越えるような巨礫も見られた。一方、下流側は細かい土砂も見られた。湛水池の水位は17日時点で379m程度であったが、30日時点で389mまで上昇した。水たまりは17日より標高378m付近の右岸側で確認できたが、その後ゆっくり拡大した。また、20日に実施した現地踏査で、水たまりが標高366m付近、標高361m付近、標高358m付近の3ヶ所で、いずれも左岸側で確認できた。28日から29日にかけて、標高378mの等高線沿い付近に水たまりが生じた。このように水たまりが28日から29日にかけて、標高378m付近で右岸から左岸のほぼ全面にわたって生じ始めたことから、湛水池の水は天然ダムの内を浸透して同時

期に表面に到達したと考えられる。なお、30日時点で、湛水池の水は天然ダムを乗り越えていなかった。

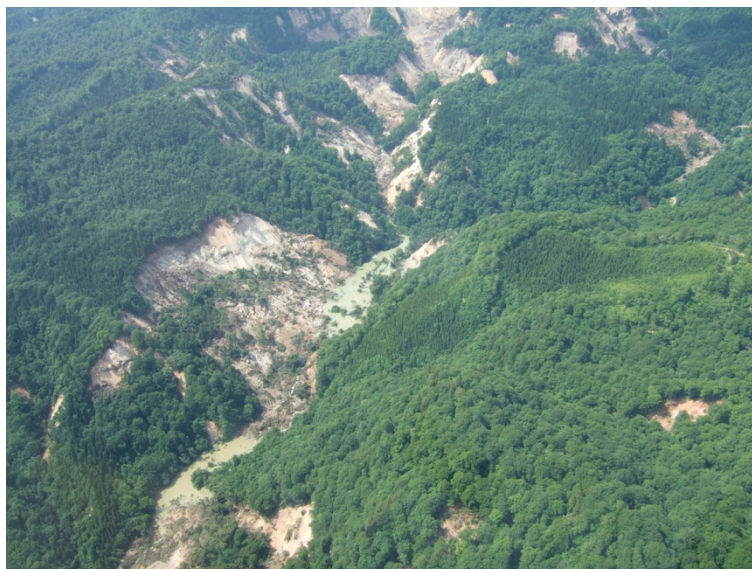
写真－9 川原小屋沢（平成20年6月20日国総研撮影）

写真－9は平成20年6月20日に国土交通省ヘリコプターより撮影したもので、川原小屋沢における天然ダムを下流側から上流側を向いて撮影したものである。川原小屋沢では2つの湛水池が存在した。上流側の湛水池では、写真の左手より崩壊した土砂が河道を閉塞した。下流側の湛水池では、写真の右手より崩壊した土砂が河道を閉塞した。20日の時点では、上流側と下流側ともに、湛水池の水が天然ダムの表面を流れていた。朝日新聞のホームページ上に公開された写真によれば、6月18日に湛水池の水が天然ダムの表面を流れ始めたかと推測される。

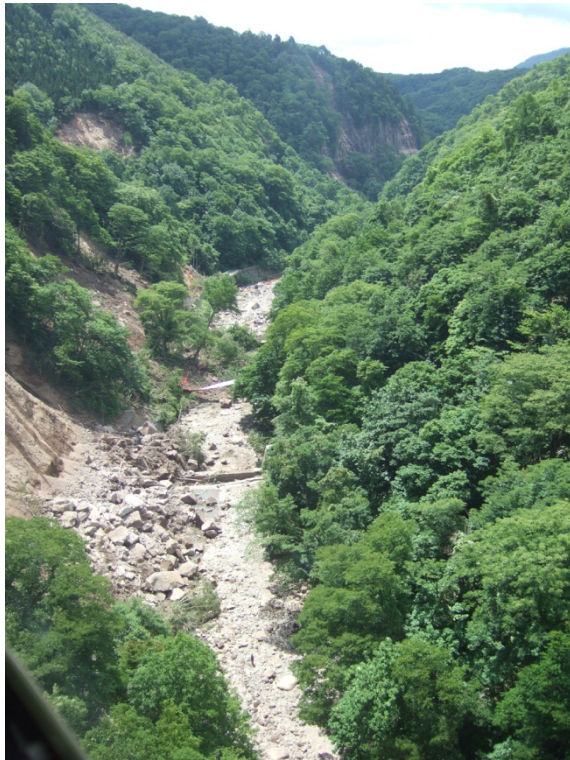
写真一 1 0 温湯（平成 20 年 6 月 17 日国総研撮影）

写真－10は平成20年6月17日に自衛隊ヘリコプターより撮影したもので、温湯における天然ダムを上流側から下流側を向いて撮影したものである。写真の左手より崩壊した土砂が河道を閉塞した。17日の時点では、湛水池が形成されていなかった。これは湯ノ倉及び川原小屋沢の湛水池の水がそれらの天然ダムの表面を流れ下っていなかったためと考えられる。

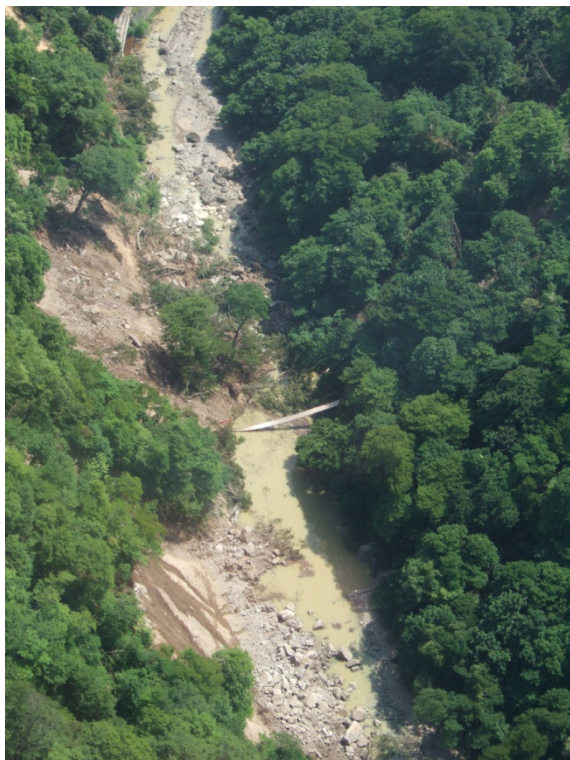
写真一 1 1 温湯（平成 20 年 6 月 20 日国総研撮影）

写真－11は平成20年6月20日に国土交通省ヘリコプターより撮影したもので、温湯における天然ダムを上流側から下流側を向いて撮影したものである。20日の時点では、湛水池が形成され、その水が天然ダムの表面を流れ下っていた。川原小屋沢の湛水池の水が18日に天然ダムの表面を流れ始めたことを考慮

すれば、温湯では湛水池が 20 日までに満水となり、天然ダムの表面を流れ始めたと推測される。

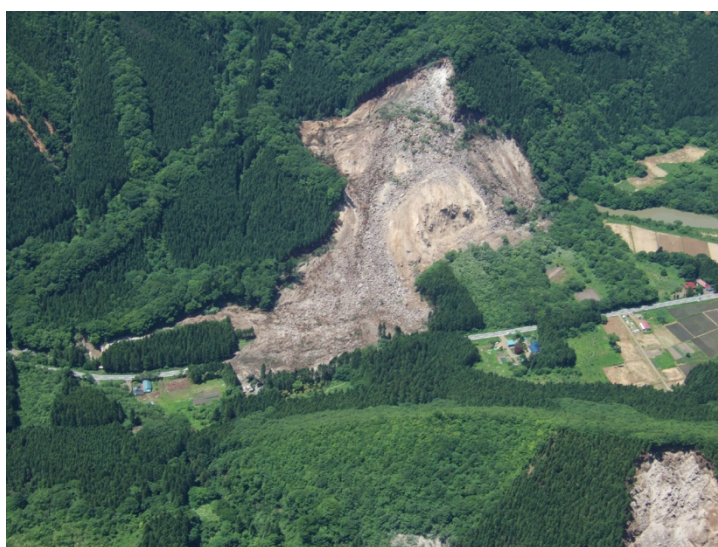
写真－12 小川原 (平成 20 年 6 月 15 日国総研撮影)

写真－12は平成 20 年 6 月 15 日に国土交通省ヘリコプターより撮影したもので、小川原における天然ダムを左岸側から右岸側を向いて撮影したものである。写真の上より崩壊した土砂が河道を閉塞した。15 日時点で、湛水池が形成されていた。

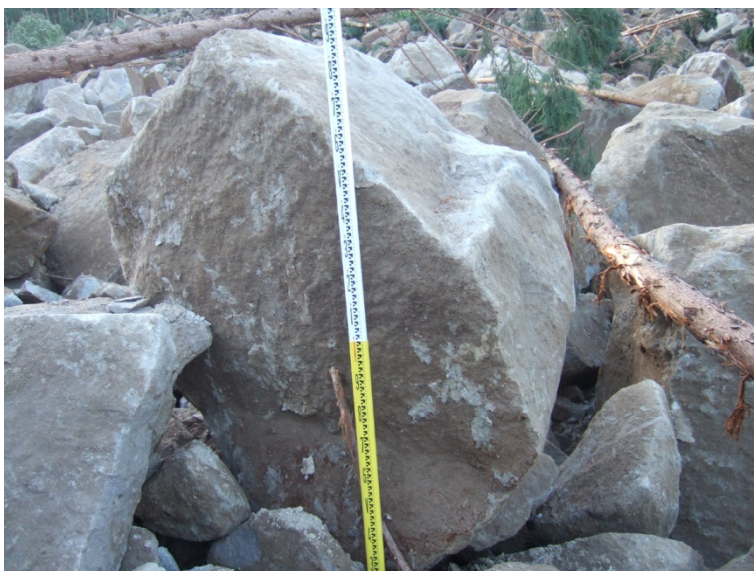
写真－13 天然ダム表面の礫（平成20年6月15日国総研撮影）

写真－13は天然ダムの表面を撮影したものである。この天然ダムの表面は、大きいもので 2 m 程度、主に 1 m 程度の岩で覆われていた。

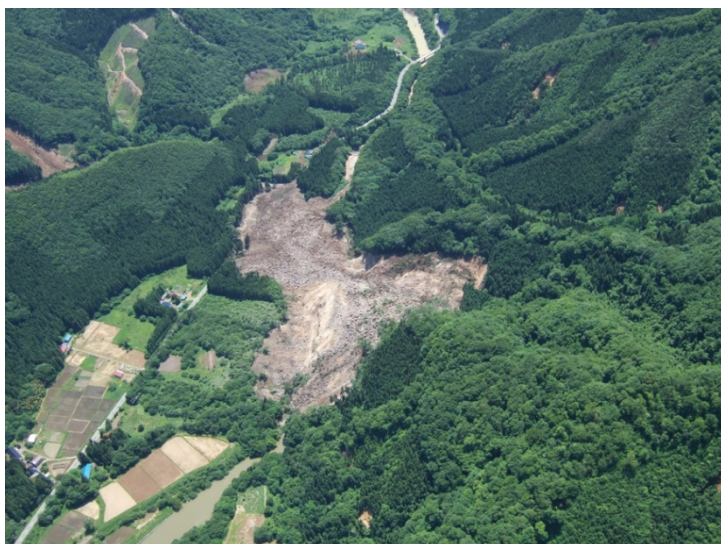
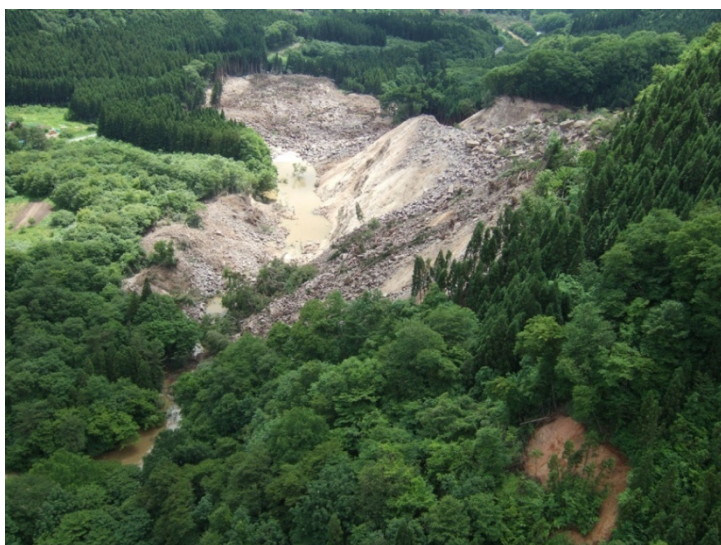
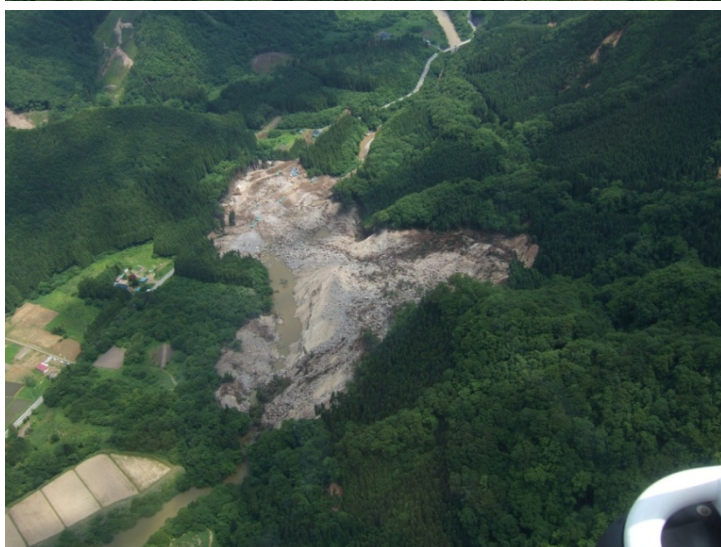
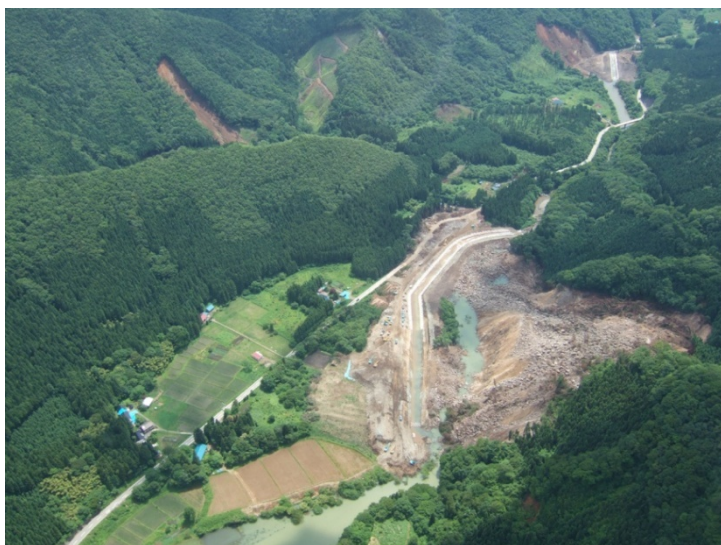
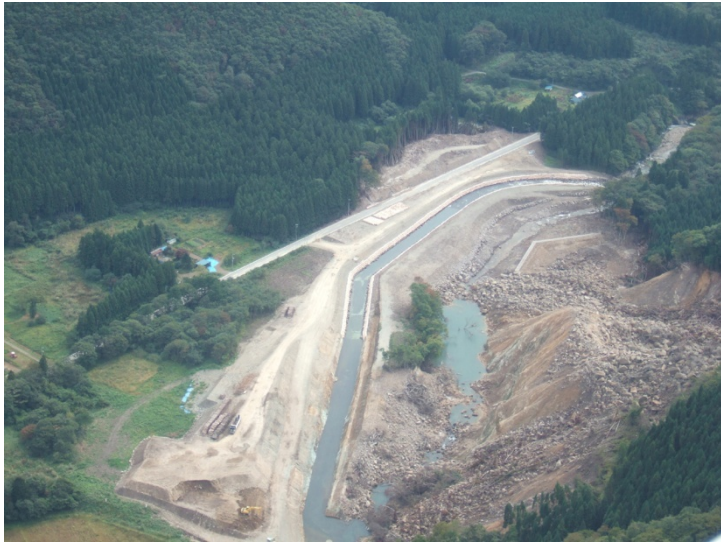
写真－14 湛水池（1）

写真－14は天然ダムの湛水池を撮影したものである。(a)は平成 20 年 6 月 15 日、(b)は同月 17 日、(c)は同月 20 日、(d)は同月 30 日、(え)は同年 10 月 1 日にそれぞれ撮影したものである。これらの写真から、湛水池の水位は 17 日でほぼ天然ダムの高さと同様となったことが分かる。(d)(e)から、対策工を建設している様子が分かる。

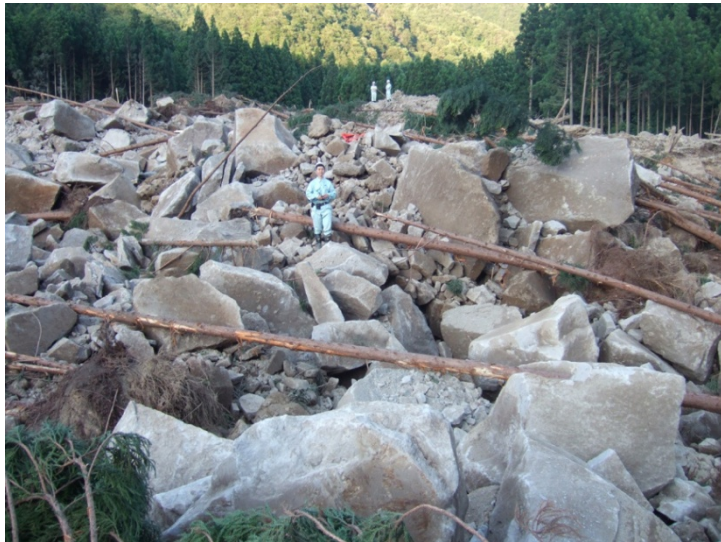
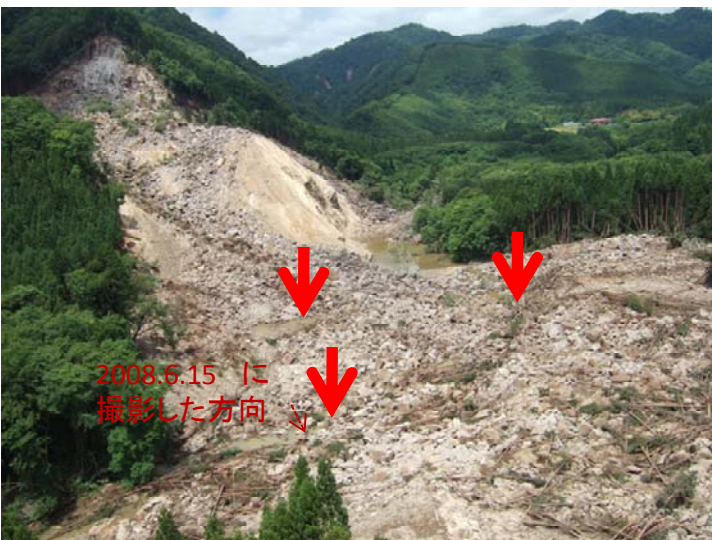
写真-15 天然ダムの表面の水たまり ((a) ~ (b) : 国総研撮影)

写真－15は天然ダムの下流側の表面を撮影したものである。(a)は平成 20 年 6 月 15 日に地上より、(b)は同月 17 日に自衛隊ヘリコプターより撮影したものである。水たまりは地震が発生した翌日(a)では存在したが、3 日後(b)では河道閉塞(天然ダム)の下流側の右岸側と左岸側に形成された。このことから、17 日の時点では、湛水池の水が河道閉塞(天然ダム)の中を浸透して下流へ流れていたと推測される。

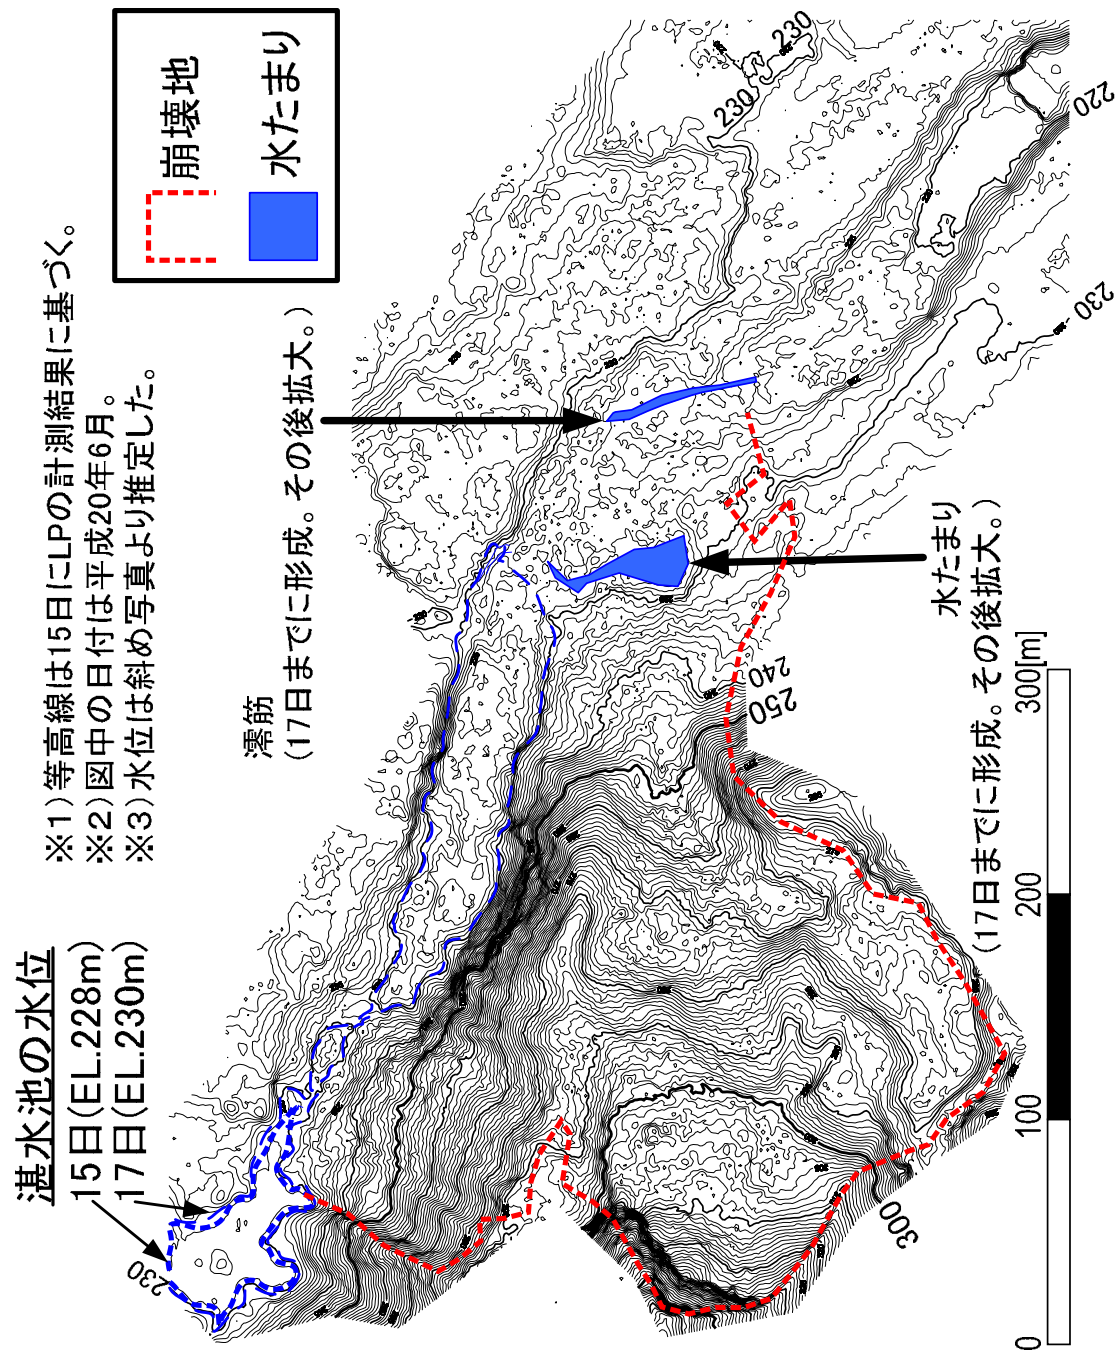
図-4 湛水池の水位と水たまりの位置 (小川原)

図－4は写真－14、15に示した写真等に基づいて15日から17日までの湛水池の変化と水たまりの位置の変化を示したものである。右岸側から崩壊した土砂が上流と下流の二手に分かれて河道を閉塞し、天然ダムが形成した。天然ダムの表面は最大で約2mの巨礫で覆われていた。湛水池の水位は15日時点で228m程度であったが、17日時点で230mまで上昇した。この時点で、湛水池の水は天然ダムを完全の乗り越えて流れていたわけではないが、巨礫の間隙を伏流していた。水たまりは17日で標高228m付近の左岸側に、滲筋が同日に標高226m付近で左岸側からできていたことを確認した。このように水たまりと滲筋が17日に急激に生じ始めたことから、湛水池の水は天然ダムの内を浸透して同時期に表面に到達したと考えられる。

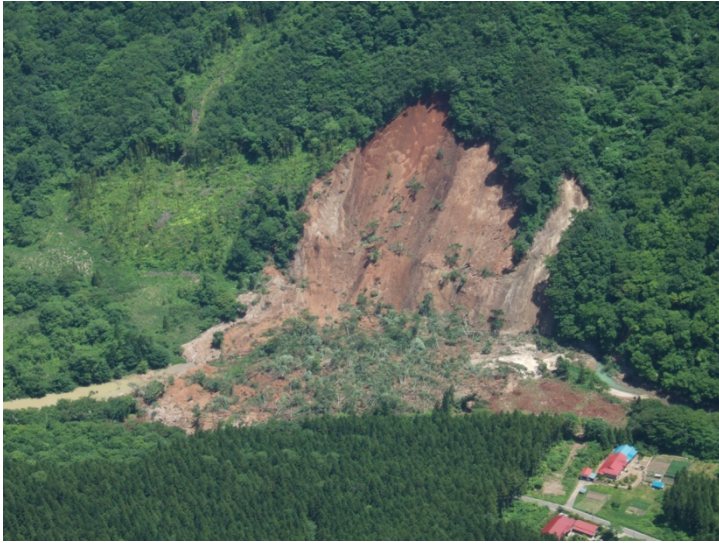
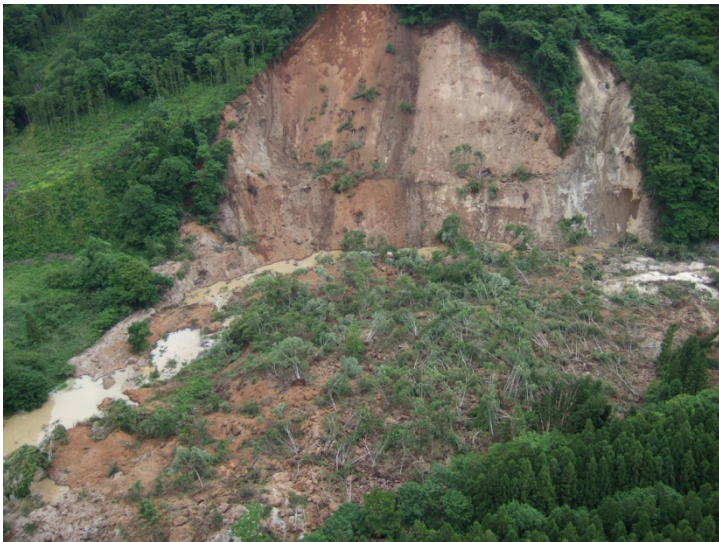
写真－16 浅布  
((a)～(b) : 国総研撮影)

写真－16は浅布の天然ダムを左岸側から右岸側を向いて撮影したものである。(a)は平成20年6月15日に国土交通省ヘリコプター、(b)は平成20年6月17日に自衛隊ヘリコプターよりそれぞれ撮影したものである。15日時点では湛水池が形成されていたが、その水は天然ダムの表面を流れていなかった。しかし、17日の時点では湛水池の水が天然ダムの表面を下流へ流れていた。

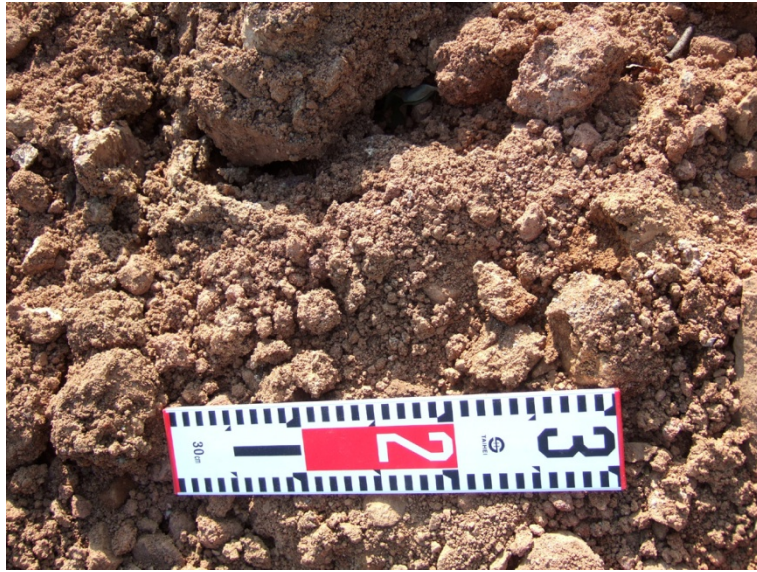
写真-17 天然ダムの表面（平成20年6月16日国総研撮影）

写真－17は天然ダムの表面を撮影したものである。右岸側には1m程度の岩も見られたが、左岸側は写真－17のように主に砂であった。

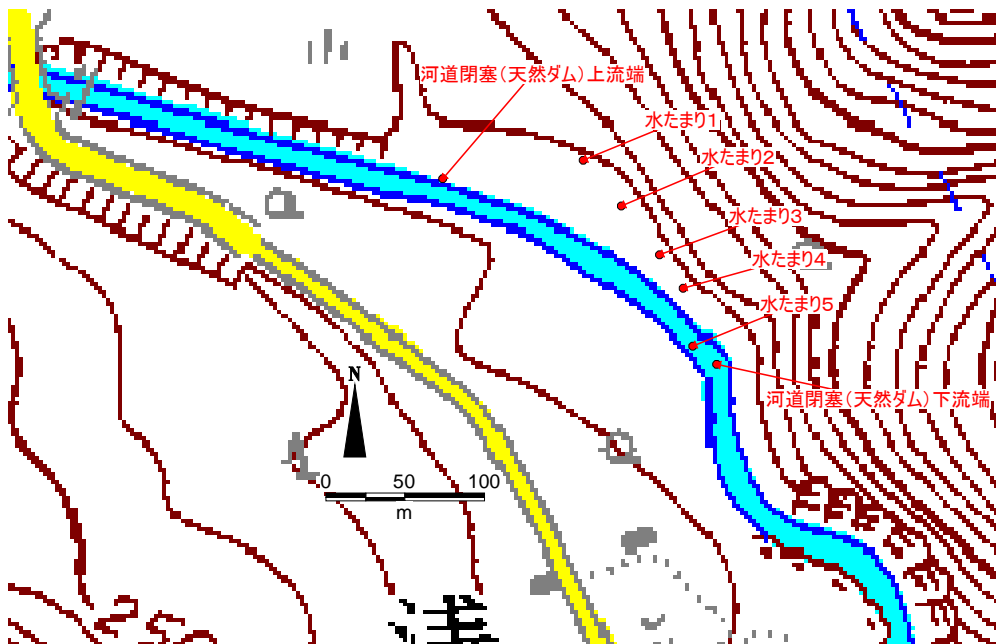
図-5 水たまりの位置

写真－18は同月16日に地上で撮影した、天然ダム上に現れた水たまりである。図－5にその位置を示す。現地踏査で確認できたものは天然ダムの左岸側に位置しており、写真－18に示した5つであった。また、天然ダムの下流端にも小さな水たまり（水たまり5）が見られたが、そこから水が下流へ流れ出ていなかった。このことから湛水池の水が河道閉塞（天然ダム）の中を浸透していったが、下流へ流れていなかったと推測される。
