## 2. 迫川で形成した天然ダムの概要

## 2. 2 河道閉塞（天然ダム）の特徴と時系列的変化

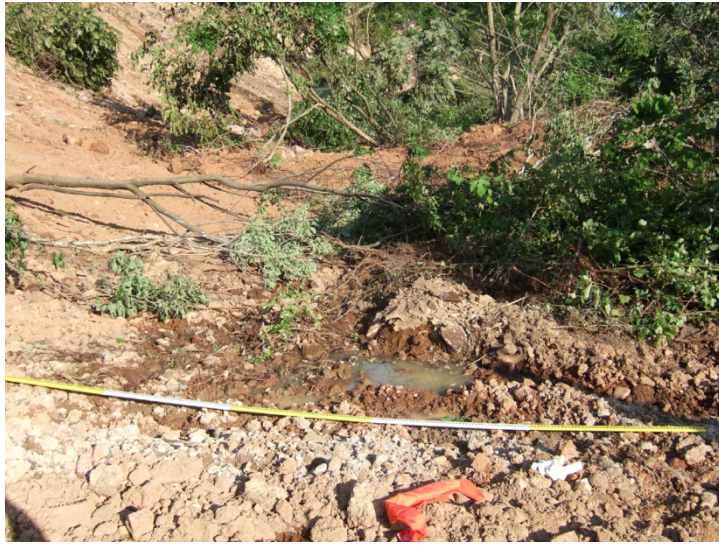
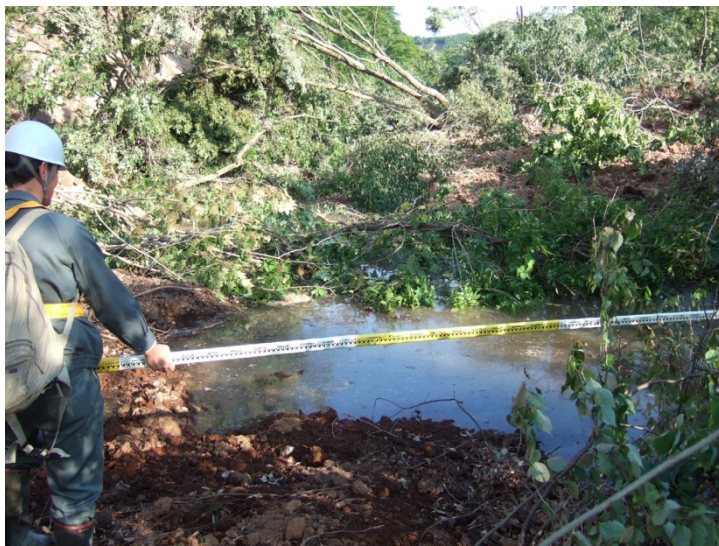
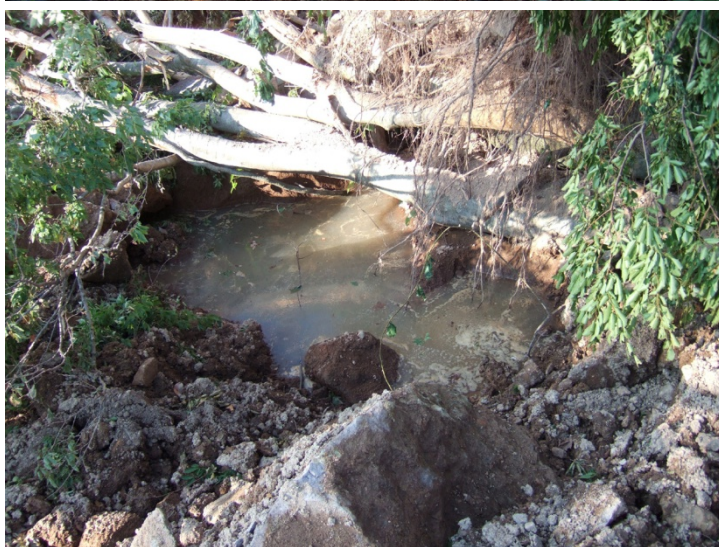
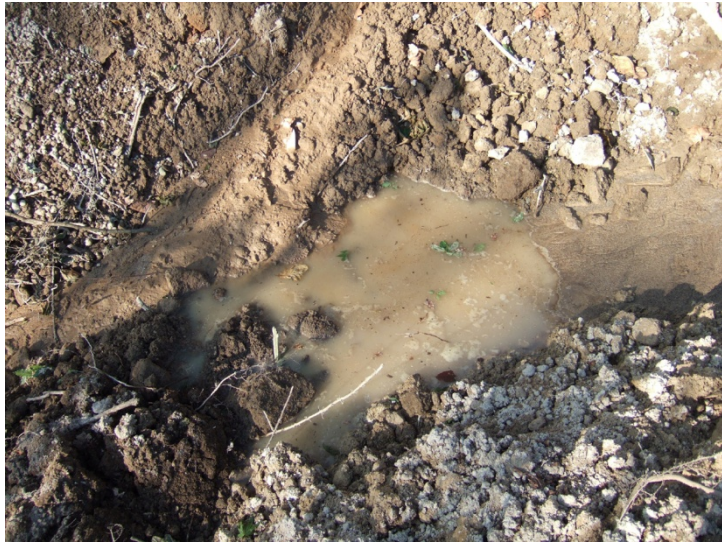
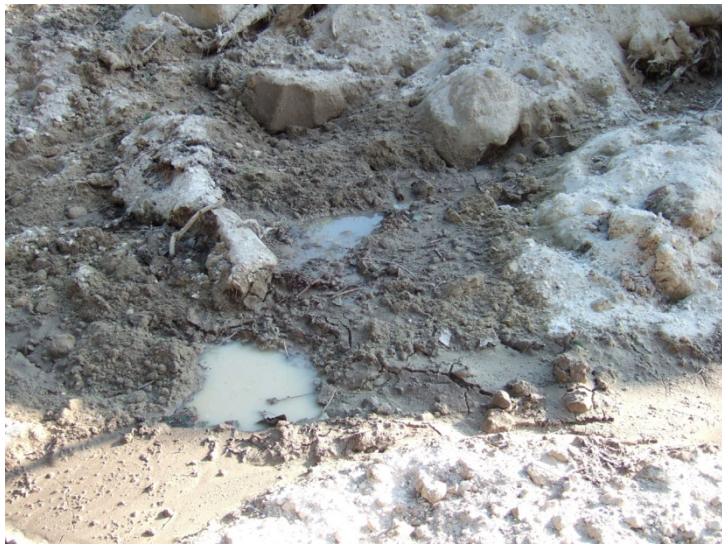
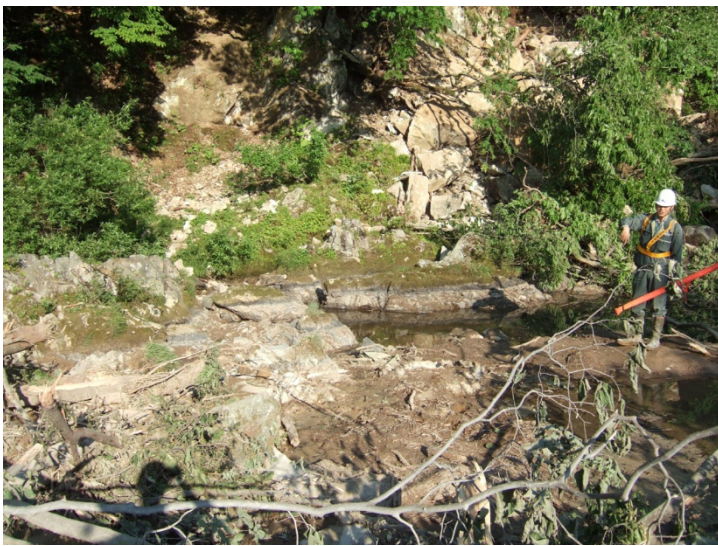
写真－18 天然ダムの表面の水たまり（1）

写真－18は同月16日に地上で撮影した、天然ダム上に現れた水たまりである。図－5にその位置を示す。現地踏査で確認できたものは天然ダムの左岸側に位置しており、写真－18に示した5つであった。また、天然ダムの下流端にも小さな水たまり（水たまり5）が見られたが、そこから水が下流へ流れ出ていなかった。このことから湛水池の水が河道閉塞（天然ダム）の中を浸透していったが、下流へ流れていなかったと推測される。

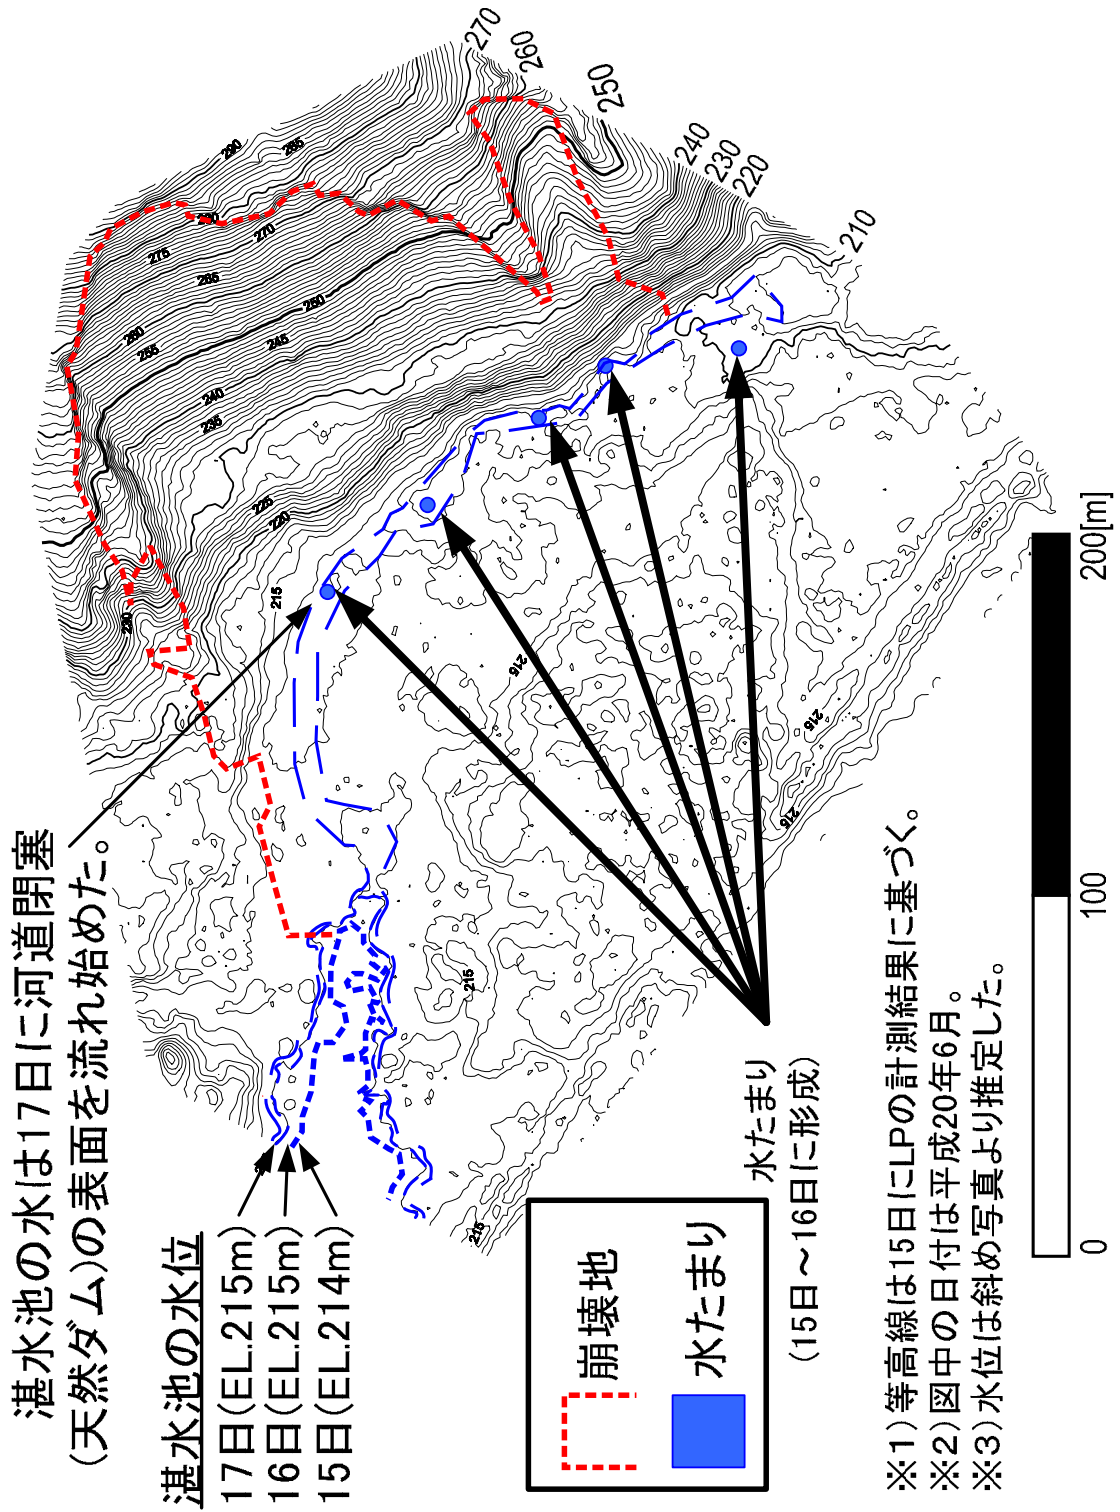
図-6 湛水池の水位と水たまりの位置 (浅布)

図－6は15日から17日までの湛水池の変化と水たまりの位置の変化を示したものである。左岸側から崩壊した土砂が河道を閉塞し、天然ダムが形成した。天然ダムの表面は主に砂礫と樹木で覆われていたが、中には1m程度の巨礫も見られた。湛水池の水位は15日時点で214m程度であったが、17日時点で215mまで上昇した。水たまりは16日時点で天然ダムの右岸側の低い所に沿って5つ存在した。17日時点で、湛水池の水は天然ダムを乗り越えて流れ出していた。

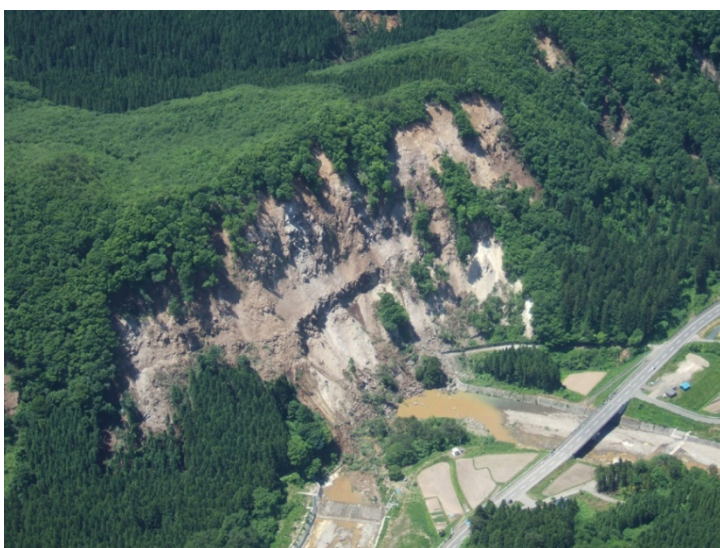
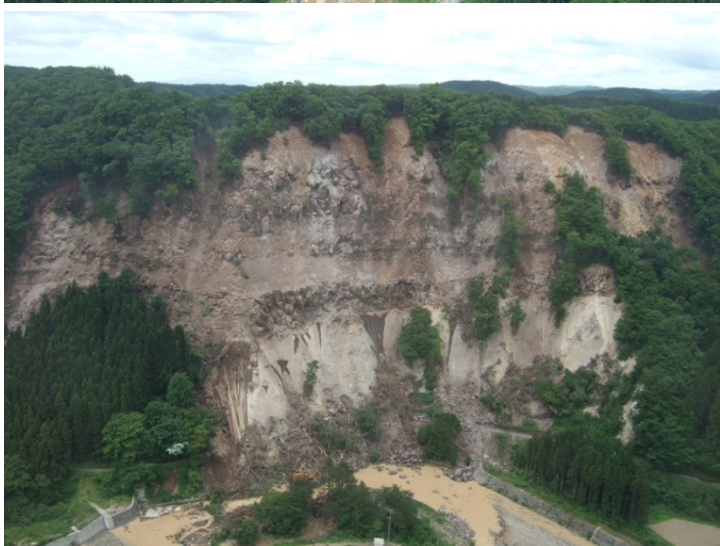
写真－19 坂下  
((a)～(b)：国総研撮影)

写真－19は坂下の河道閉塞（天然ダム）を左岸側から右岸側を向いて撮影したものである。(a)は平成20年6月15日に国土交通省ヘリコプター、(b)は平成20年6月17日に自衛隊ヘリコプターよりそれぞれ撮影したものである。15日時点では湛水池が形成されていたが、河道閉塞（天然ダム）の表面に水たまりも見られた。しかし、15日時点で湛水池の水が河道閉塞（天然ダム）の表面を流れていたかは不明であった。17日時点では、救助活動のため無人化重機を用いて水路を開削したため、湛水池の水が下流へ流れていた。
