土砂災害対策における施設の維持管理・  
トータルコストの考え方について

## 砂防研究報告会 第2分科会 討議報告

# INSEM堰堤の摩耗調査報告

(六甲砂防事務所 西滝ヶ谷5号低ダム)

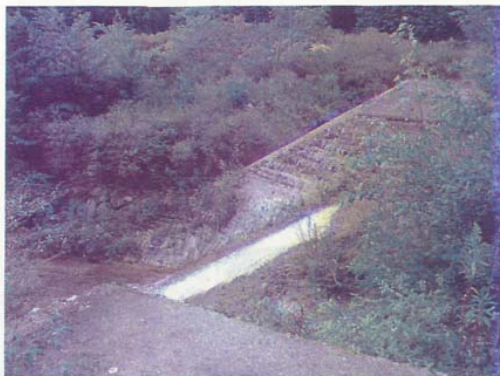
平成21年9月時点

水通し天端INSEM部

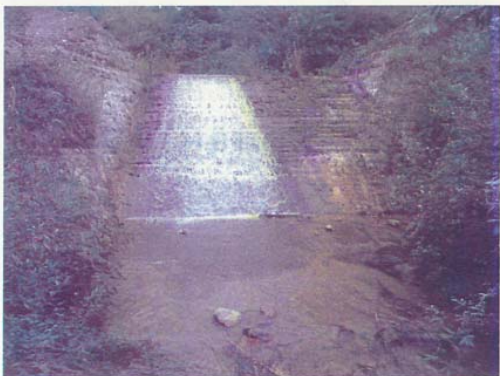
斜路先INSEM部

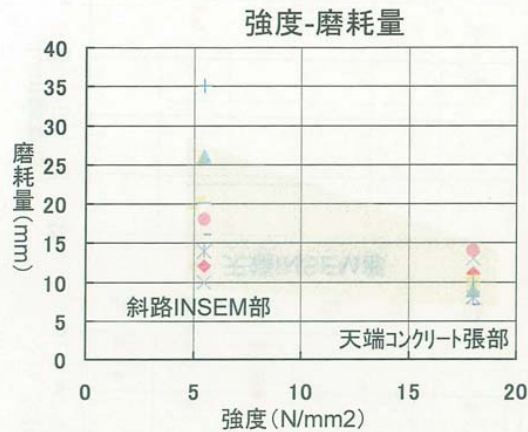
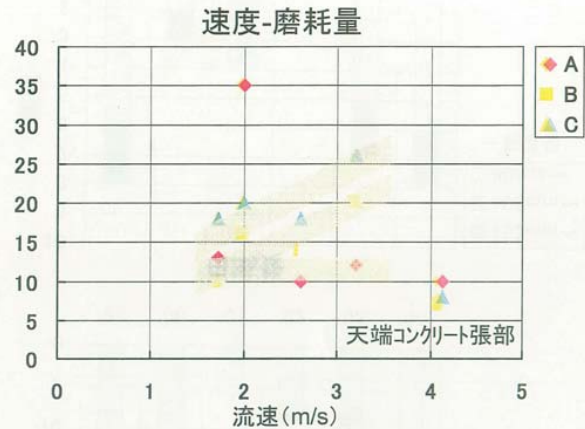
## 強度あるいは速度と磨耗量の関係

● INSEMの強度が低い分、磨耗量は大きくなる傾向にある。

● 流速が大きいほど、磨耗量も大きくなる傾向にある。特に、曲流により水深が上がる左岸側(A,B通り)で、その影響は大きく出る。

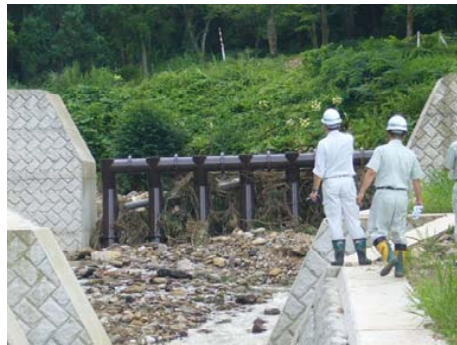
小矢部川水系セド谷(南砺市 オ川七地内)  
鋼製透過型堰堤が流木を捕捉

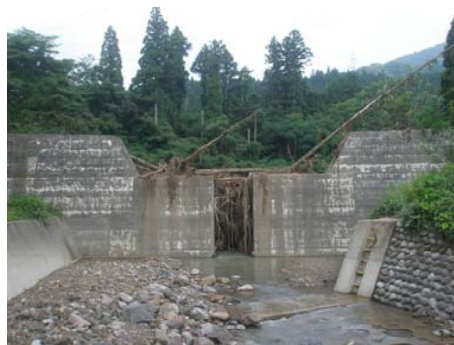
小矢部川水系打尾川(南砺市 大鋸屋地内)  
コンクリート製透過型堰堤が流木を捕捉
