第2編
台風被害対策に関する調査報告書

第1章 台風被害の実態と被害要因

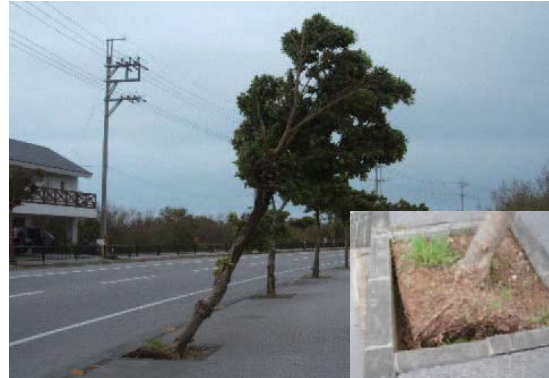
植栽環境では、道路の植樹帯、植栽柵によって根の伸長が抑えられて、十分な支持力が得られないために倒木に至るケースが多くみられた（写真-1.1）。また、植栽地の植栽基盤整備が不良のため、有効土層が浅いことや排水不良により、根が深く伸長できないことによる被害も多くみられた（写真-1.2）。

写真-1.1 狭小な植栽柵による根系伸長不良（左：フクギ、右：ガジュマル）

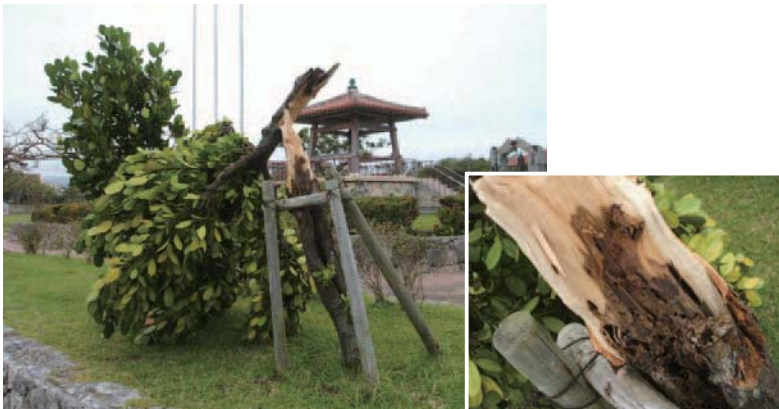
倒木や幹折れした樹木では、明らかに幹や根系の腐朽が要因となっているものが多かった。幹が腐朽する原因としては、支柱材が幹に食い込んでいたり支柱材と幹が擦れることにより幹が傷害を受け、そこから木材腐朽菌が侵入して幹の腐朽を引き起こしていることが確認された（写真-1.3、1.4）。

写真-1.3 支柱と幹との擦れによる腐朽が原因の幹折れ

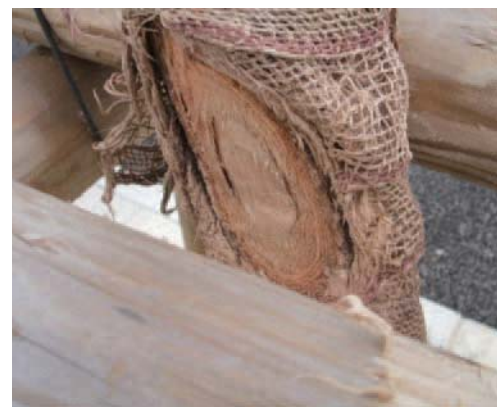
写真-1.4 結束外れによる幹の損傷

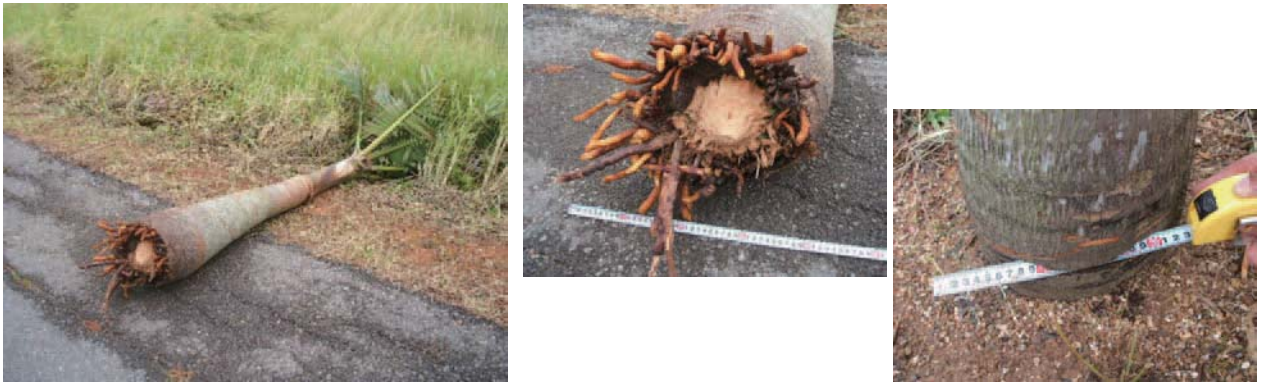
また、草刈り時に樹木の根元部分を草刈り機で傷つけてしまうことにより幹が腐朽しているものもあった（写真-1.5）。

写真-1.5 草刈り時の傷害による腐朽が原因の倒木（ヤエヤマヤシ）

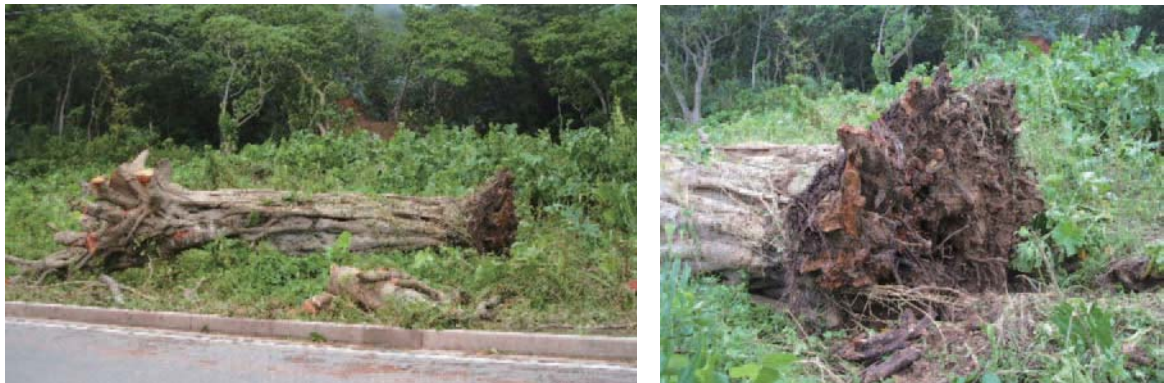
根系腐朽の原因としては、植栽基盤が不良なために降雨時に滞水が起こり腐朽することや、移植時や周辺工事等の人為的な根系切断等による傷口から木材腐朽菌が侵入したことが考えられた（写真-1.6、1.7）。

写真-1.6 植栽基盤の排水不良による根系腐朽が原因の倒木（ガジュマル）

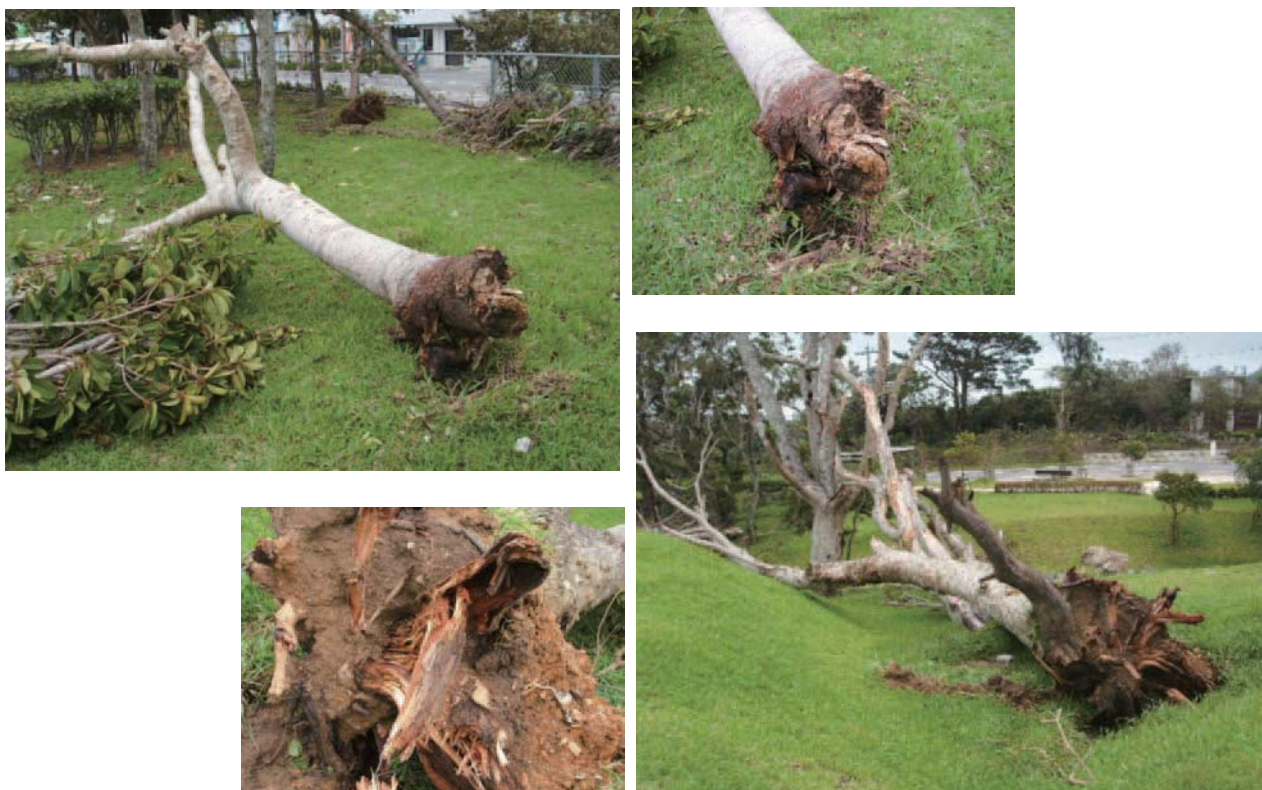
写真-1.7 木材腐朽菌の侵入による根系腐朽が原因の倒木（上：アコウ、下：ネムノキ）

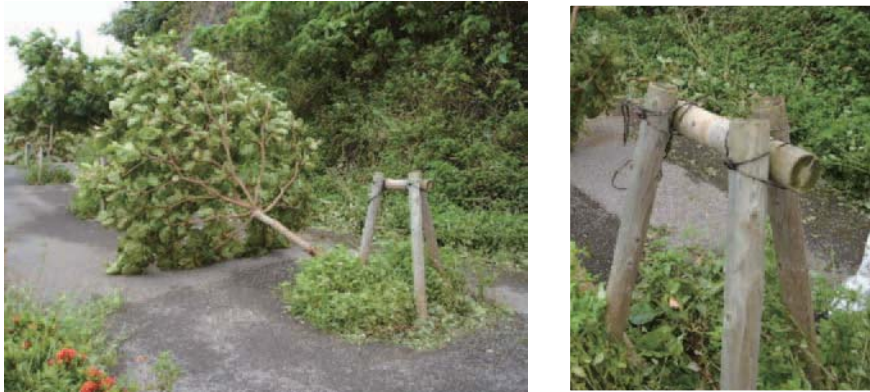
支柱材の結束不良は、前述した腐朽につながることも倒木や傾木の原因となっていることが確認された（写真-1.8）。また、支柱材が地面にしっかりと固定されていないことや樹体の大きさに適合していない場合、腐朽した場合には樹体を支持できずに倒木している樹木も見られた（写真-1.9）。

写真-1.8 結束材が外れたことによる倒木（コバテイシ）

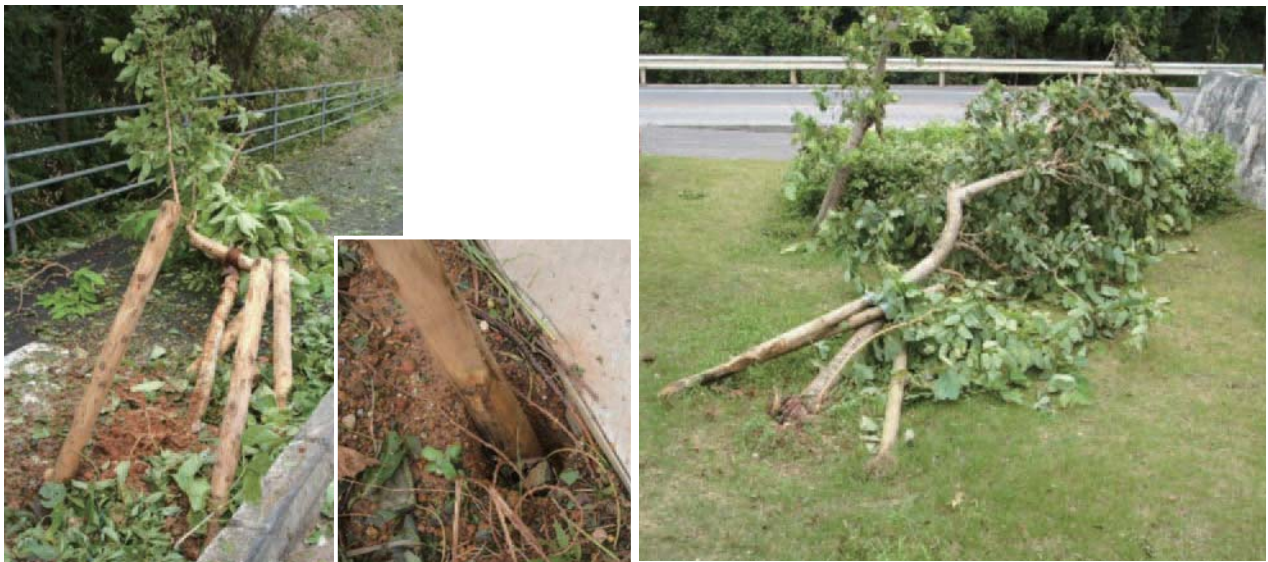
（支柱固定が不安定による倒木・オオバナサルスベリ） （支柱材の腐朽による倒木・ヨウテイボク）

写真-1.9 支柱の固定不良、腐朽による倒木

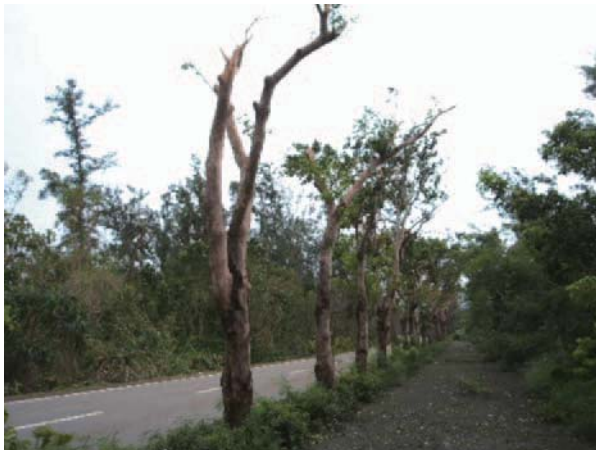
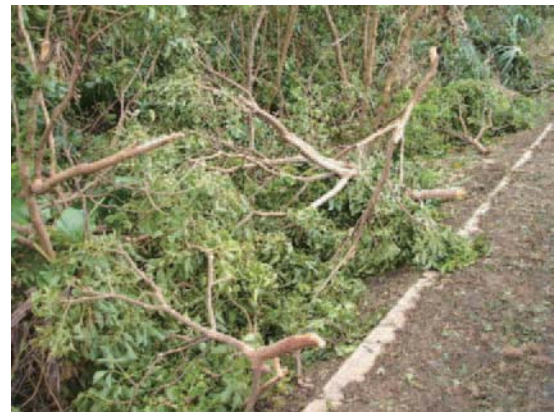
写真-1.10 強風による枝折れ (アカギ)

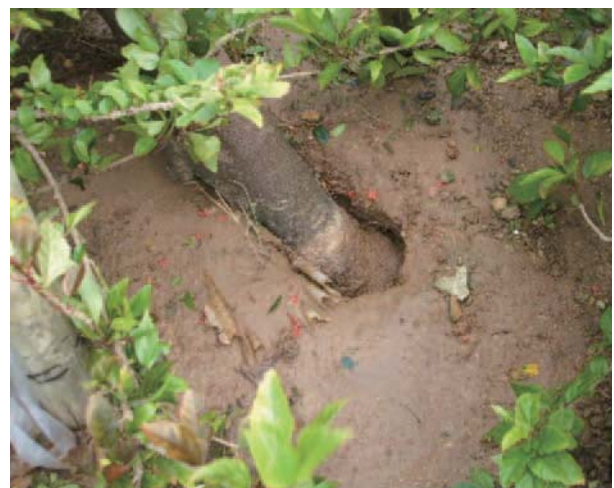
写真-1.11 雨水により軟弱化した土壌

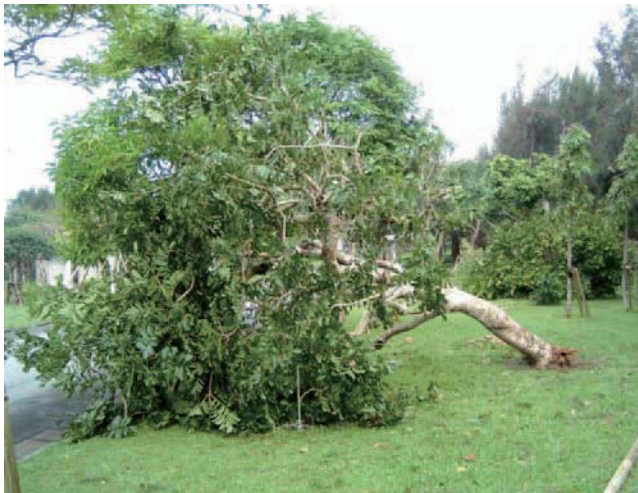
写真-1.12 樹冠を大きく広げる樹木特性

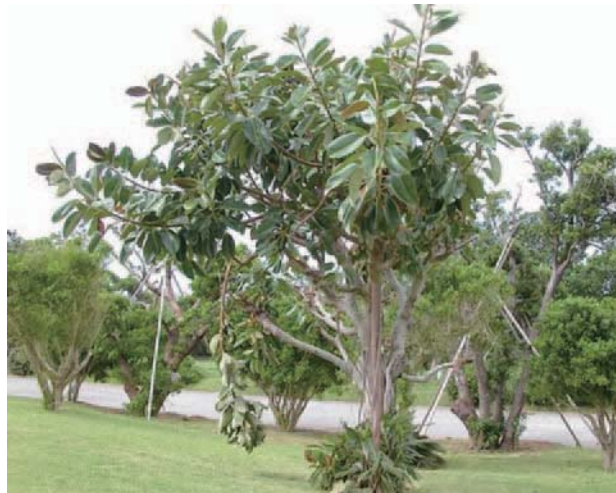
写真-1.13 枝の伸長が速く折れやすい樹木特性

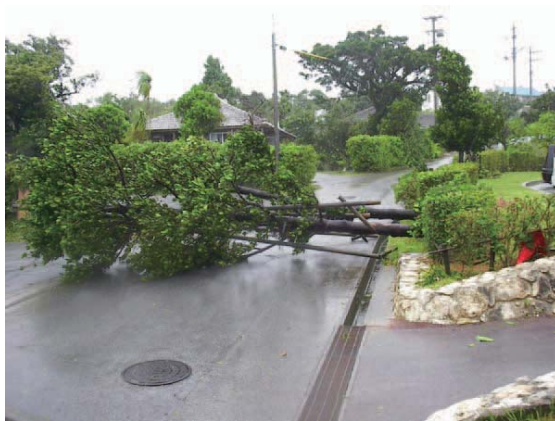
写真-1.14 フクギの倒木

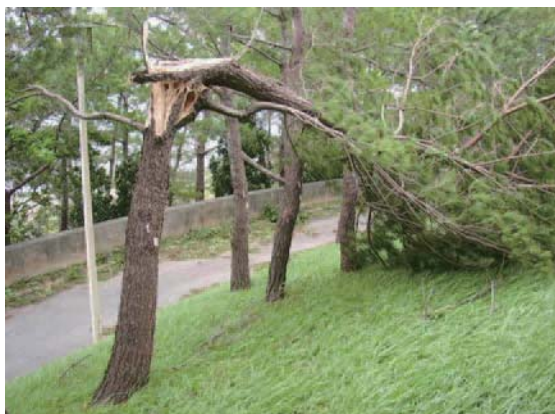
写真-1.15 リュウキュウマツの幹折れ

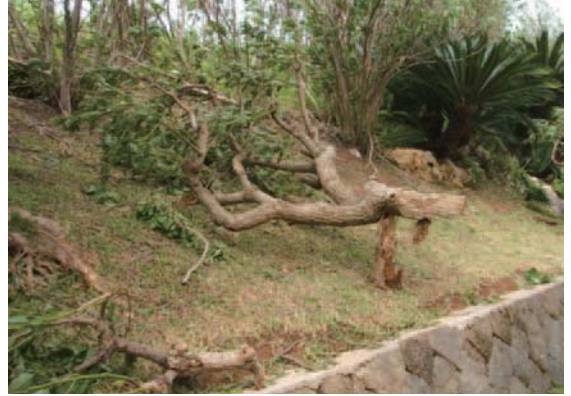
写真-1.16 アメリカデイゴの幹折れ

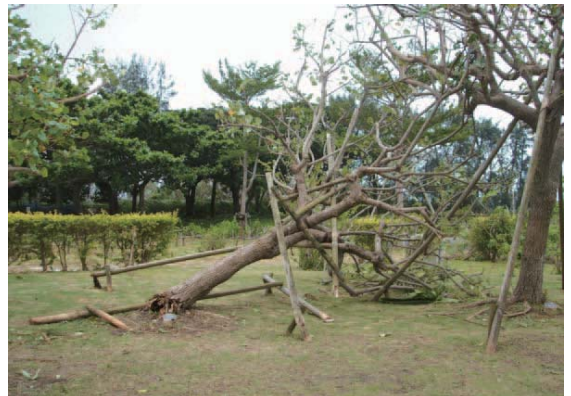
写真-1.17 オオハマボウの倒木

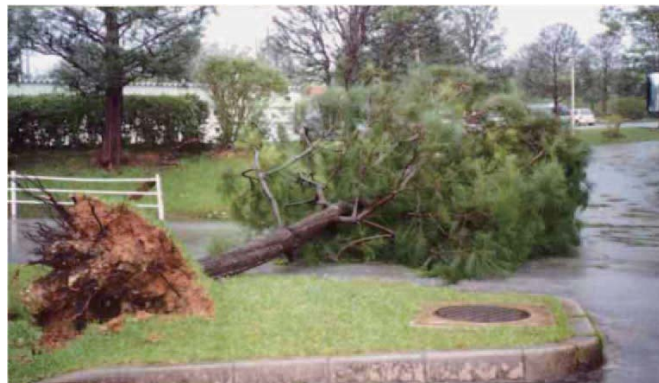
写真-1.18 モクマオウの倒木

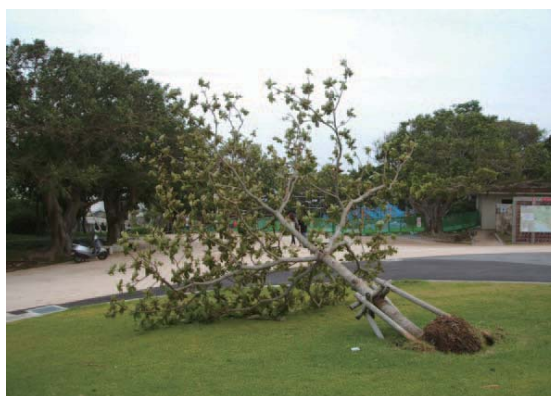
写真-1.20 コバテイシの倒木

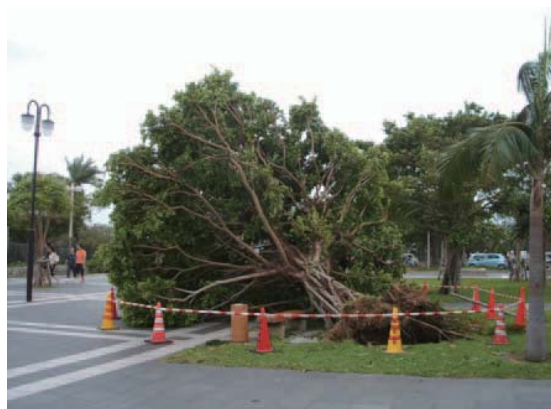
写真-1.21 ガジュマルの倒木

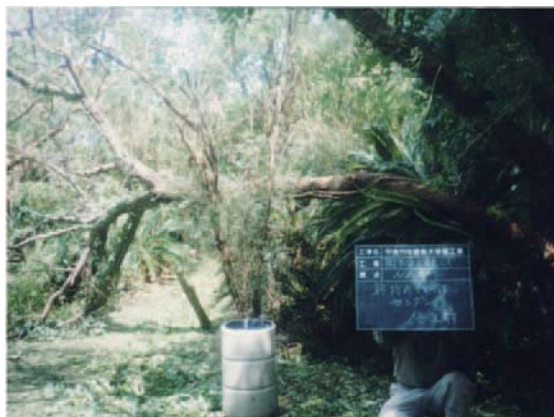
写真-1.24 センダンの倒木

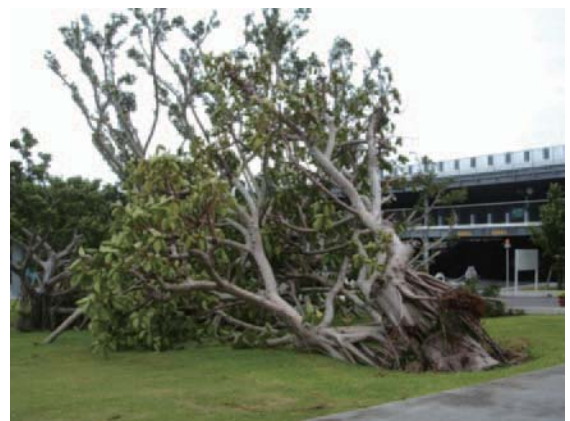
写真-1.27 インドゴムノキの倒木

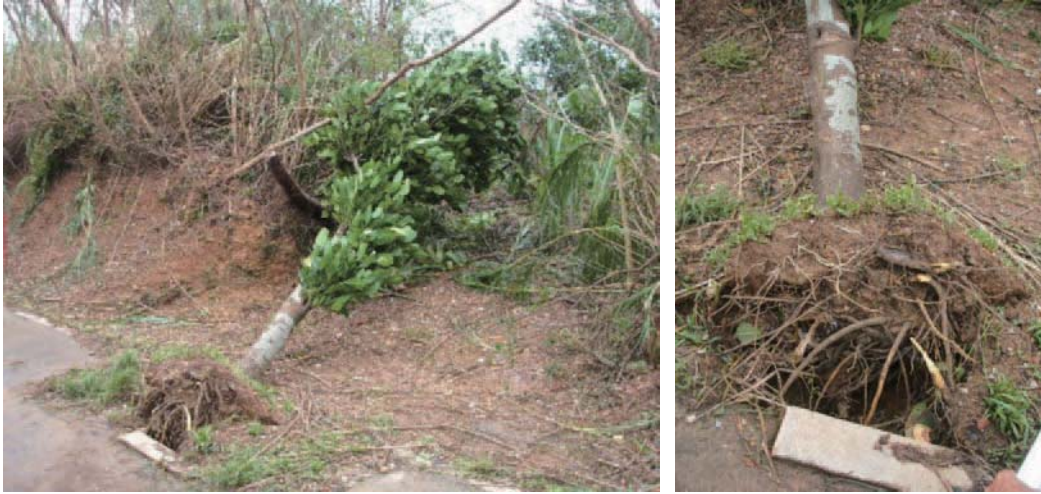
街路樹の被害においては、植栽地形状が植栽樹で最も多く、また植栽地幅では2m未満が多かったことから、植栽基盤が小さく根系が四方への伸長を制限されるほど被害が多く発生すると考えられた(写真-1.28)。また、植栽後の経過年数が短く、形状が小さい樹木での被害が多かったことから、植栽基盤の質(物理性、化学性)が不良で根系伸長が不十分となっていることが発生要因となっていると考えられる(写真-1.29)。

写真-1.28 植栽地形状(植栽樹)が非常に狭小で根系伸長が制限された倒木(フクギ)

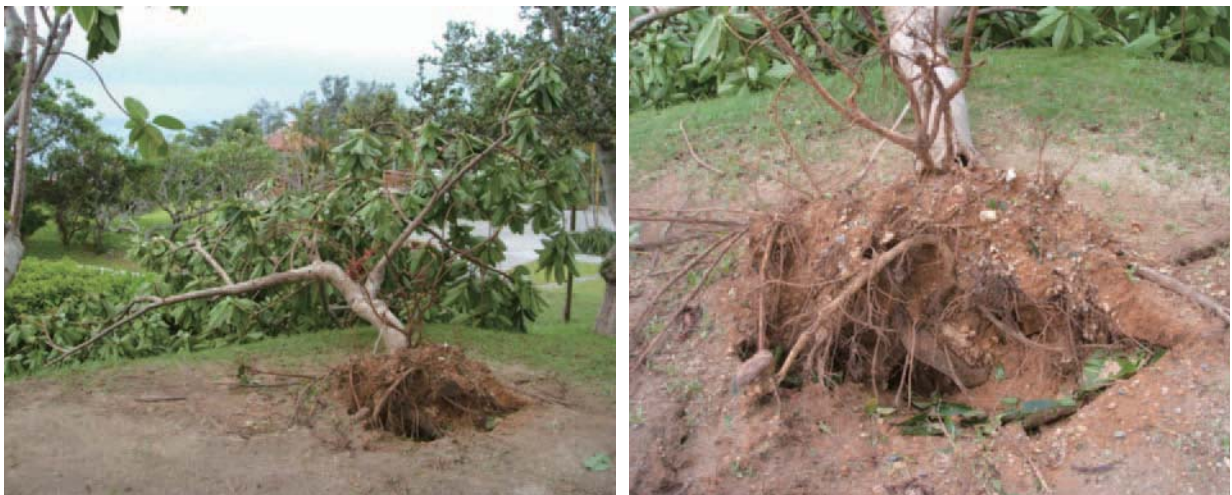
写真-1.29 植栽基盤の整備不良により根系伸長が少ない倒木(インドゴムノキ)

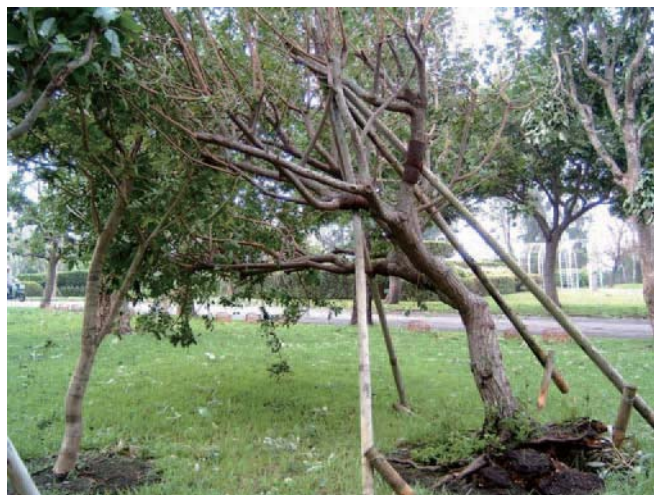
実態調査の結果から、倒木に対する支柱の効果がある程度は認められるとともに、支柱が設置されていることで被害を傾木の段階でとどめる効果があることが推察された(写真-1.30)。

写真-1.30 支柱の設置による倒木防止(アカツユ)

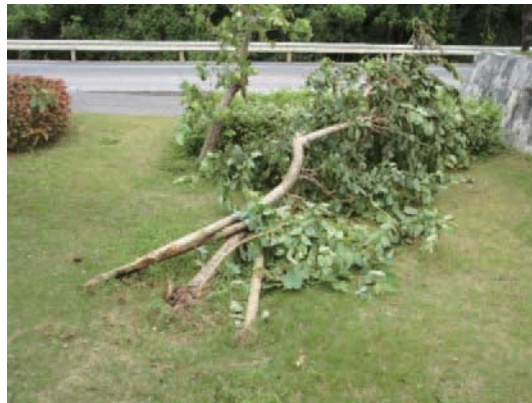
しかし、支柱の有無によって被害の発生に明確な差がなかったことから、樹木の大きさに適した支柱の選択や、活着して根系が十分に伸長するまでの維持管理が適切でないことが被害の発生要因として考えられる(写真-1.31)。

(固定不良による倒木・ヨウテイボク)

写真-1.31 支柱の整備不良による台風被害

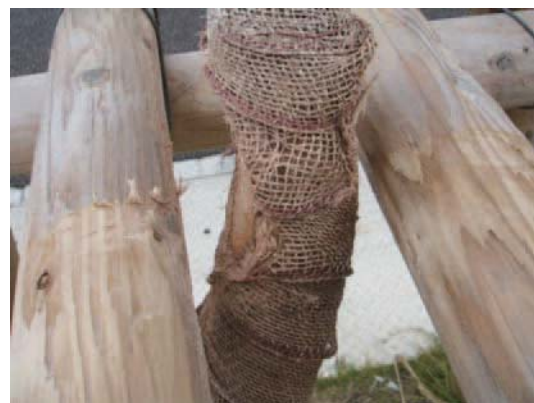
(結束不良による損傷・ブラシノキ)

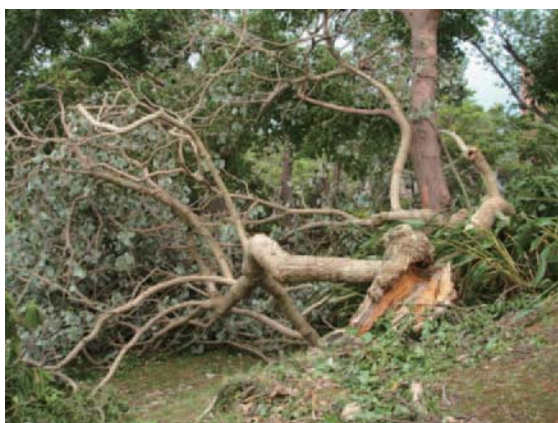
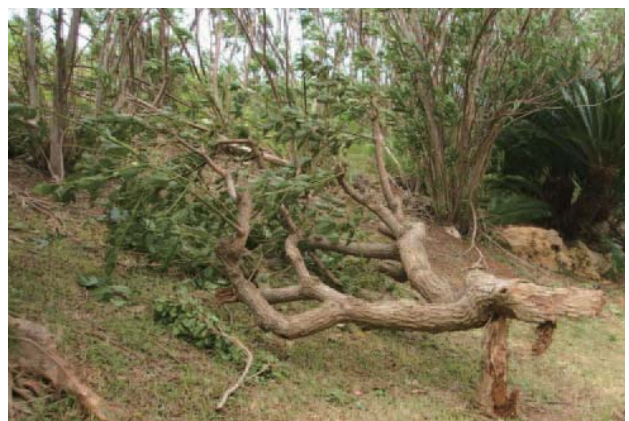
現地において倒木等の被害木の生育状況を調査した結果、幹や根系に腐朽があることが多く確認され、幹や根系の腐朽が発生要因となる（写真-1.32、1.33、1.34）。

写真-1.32 幹の腐朽による幹折れ（上：オオハマボウ、下：アメリカデイゴ）

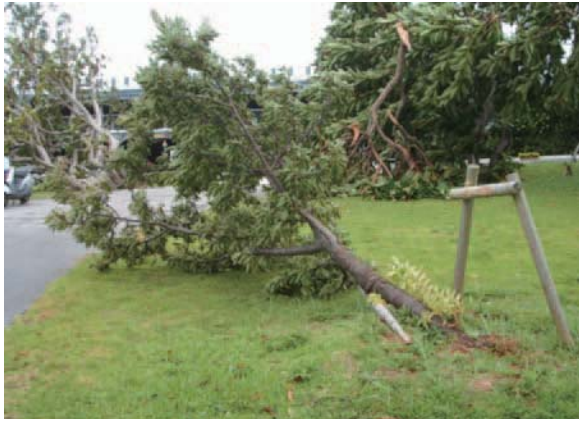
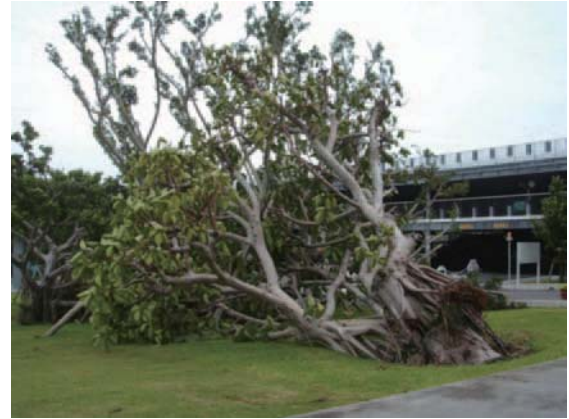
写真-1.33 根系の腐朽による倒木（上：カンヒザクラ、下：インドゴムノキ）
