## 5.6 非構造部材の被害

### 5.6.1 調査概要

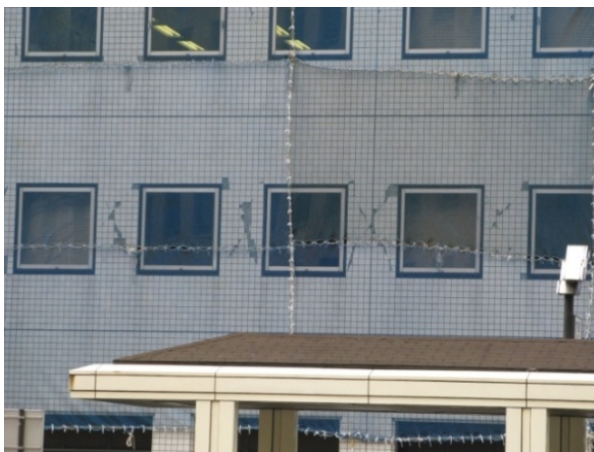
写真 5.6-1 は8階建ての建物の低層部で見られた外壁タイルの脱落被害であり、落下による被害を防止するためのネットが掛けられていた。写真 5.6-2 は建物エントランス上部の庇に相当する箇所にある円筒状のRC造外壁に張られていた外壁タイルが脱落しており（写真の赤点線円内）、前述した被害同様、落下による被害を防止するためのネットが掛けられていた。

写真 5.6-1 外壁タイルの脱落被害

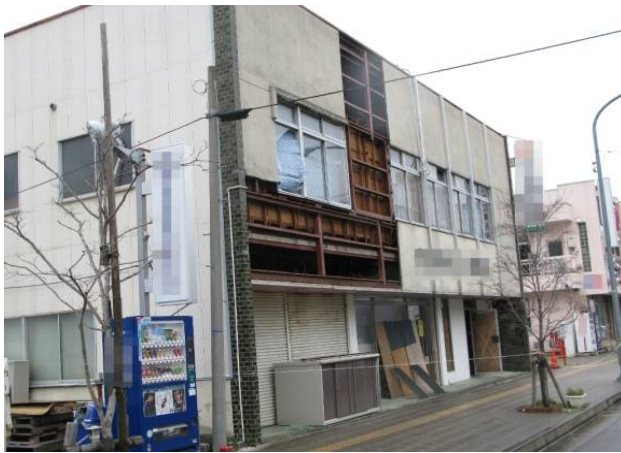
写真 5.6-3、4 は、ラスモルタル外壁の脱落被害である。写真 5.6-3 は2階建ての建物で表通り側のラスモルタル外壁が脱落した被害である。写真 5.6-4 は2階建ての建物で隣地に面したラスモルタル外壁が脱落した被害であり、外壁の下に張られた板材が部分的に脱落せずに残っていた。

写真 5. 6-3 ラスモルタル外壁の脱落被害

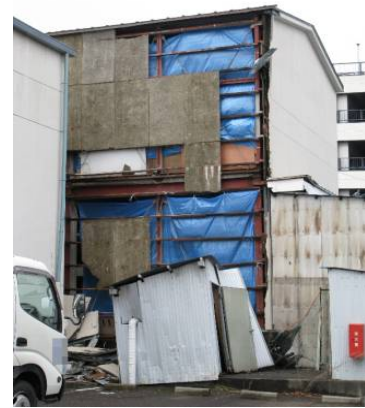
写真 5. 6-4 ラスモルタル外壁の脱落被害

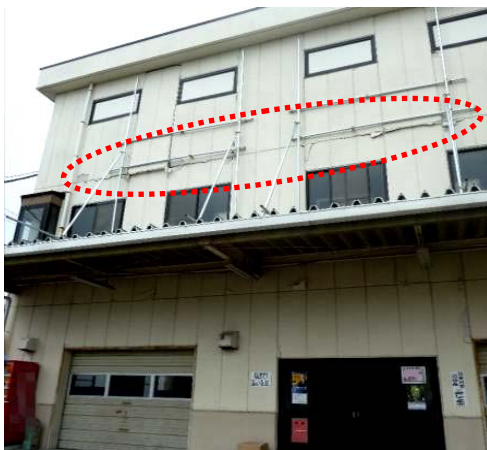
写真 5. 6-5～9 は ALC パネルによる外壁の被害である。写真 5. 6-5 は 3 階建ての建物で ALC パネルの接合箇所にひび割れが見られ（赤点線楕円内）、脱落の危険性がある。写真 5. 6-6 と写真 5. 6-7 はそれぞれ 2 階建てと 3 階建ての建物の ALC パネルの脱落被害であり、脱落した ALC パネルの詳細より、挿入筋構法によるものであることが確認された。写真 5. 6-8 は 8 階建ての百貨店の高層部からの外装材の脱落であり、ALC パネルとその上部の外装材が脱落している。写真 5. 6-9 は 2 階建ての駐車場の看板部分の ALC パネルの脱落である。

写真 5. 6-5 ALC パネルの損傷被害

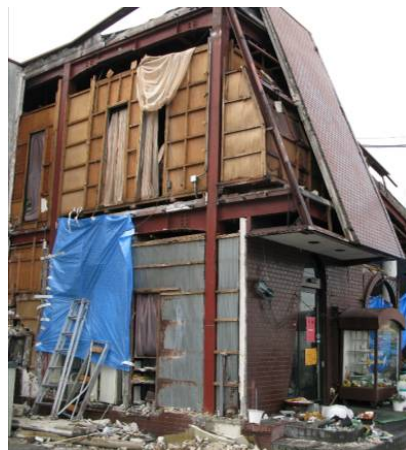
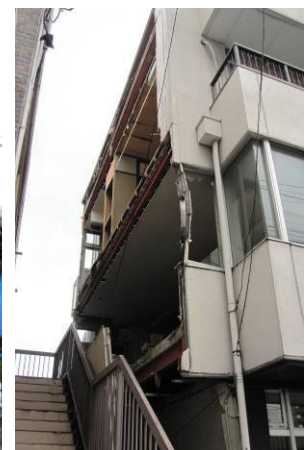
写真 5. 6-6 (左) 写真 5. 6-7 (右) ALC パネルの脱落被害

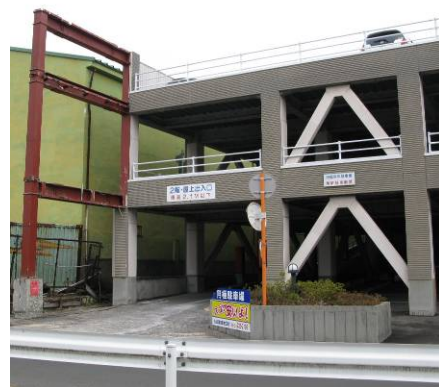
写真 5. 6-9 ALC パネルの脱落被害

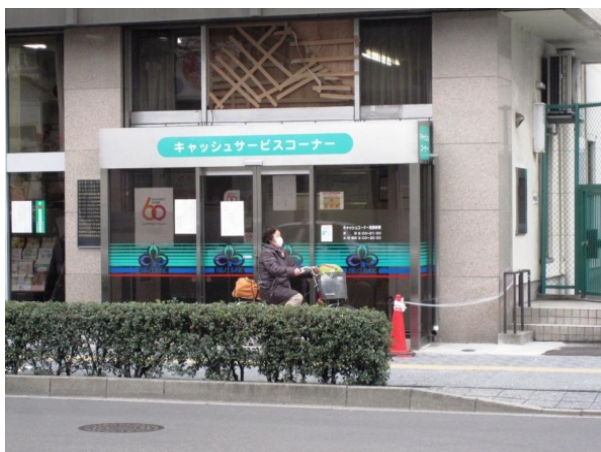
写真 5. 6-10 は 5 階建ての建物の低層部分にある風除室上部におけるガラス破損の被害であり、同じ建物の側面部において外壁タイルの脱落などが確認されている。写真 5. 6-11 では 8 階建ての建物において塔屋がある箇所のエレベーター周りのガラスが最上部で破損・脱落している。

写真 5. 6-10 建物の低層部のガラスの破損

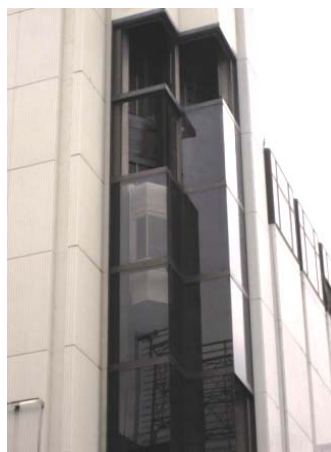
写真 5. 6-11 エレベーター周りのガラス被害

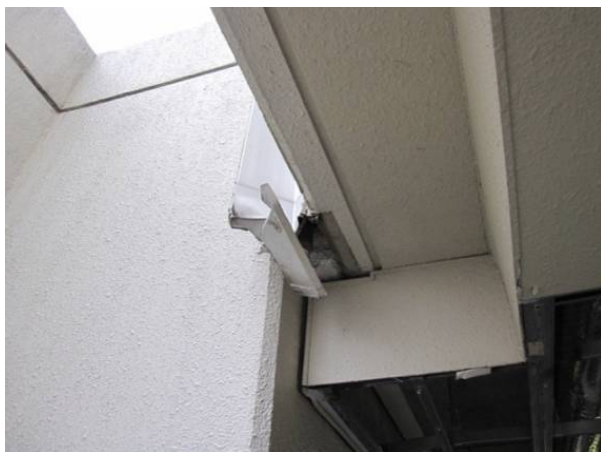
写真 5. 6-12 は 10 階建てと 15 階建ての住棟が接続する集合住宅のエキスパンションジョイント部での被害であり、これらの建物では多くの非構造 RC 壁にせん断破壊が確認されている。写真 5. 6-13 はガソリンスタンドの天井の被害である。天井板が脱落しており、天井に設置されていた照明も一緒に脱落している。

写真 5. 6-12 エキスパンションジョイント部での被害

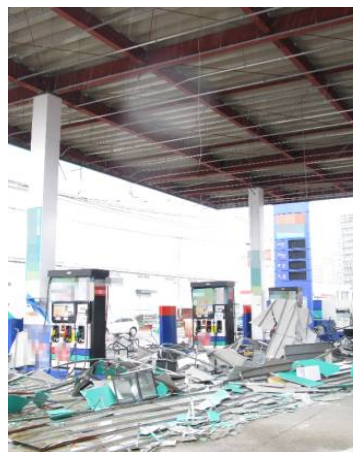
写真 5. 6-13 ガソリンスタンドの天井の被害

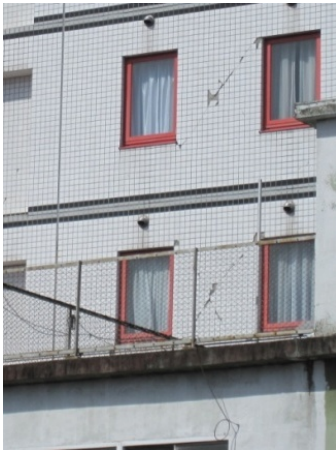
写真 5. 6-14 は 10 階建ての RC 造建築物の中低層部分で見られた外壁タイルの脱落被害である。連層壁の 3 階部分に曲げせん断ひび割れが、また桁行き方向の非構造壁にせん断ひび割れが生じているの

が確認されている。

写真 5. 6-14 外壁タイルの脱落被害

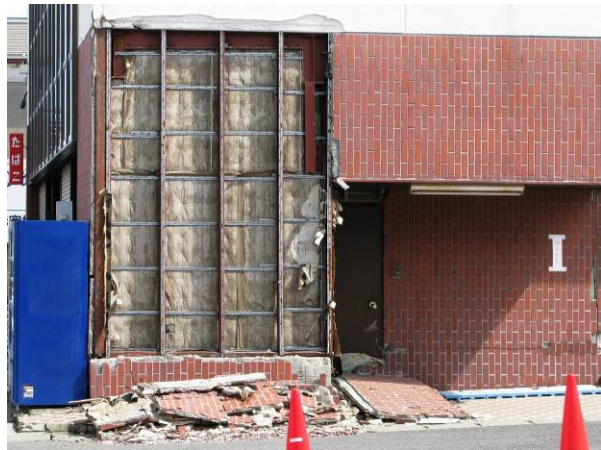
写真 5. 6-15～17 はラスモルタル外壁の脱落被害である。写真 5. 6-15 は 4 階建て建物の 1 階部分のラスモルタル外壁の脱落被害である。窓サッシ、ALC パネルによりその他の外壁箇所が構成されており、ALC パネルの隅部やジョイント部でひび割れなどの被害が見られる。写真 5. 6-16 は 3 階建ての建物のラスモルタル外壁の脱落被害である。写真右側に見える窓サッシによる開口部は L 字型平面となっており、窓ガラスには被害は見られないものの、パラペット部分においても外壁のラスモルタルが脱落している。写真 5. 6-17 は 3 階建ての建物 2 棟を繋ぐ、鉄骨造による渡り廊下におけるラスモルタル外壁の脱落である。

写真 5. 6-15 ラスモルタル外壁の脱落被害

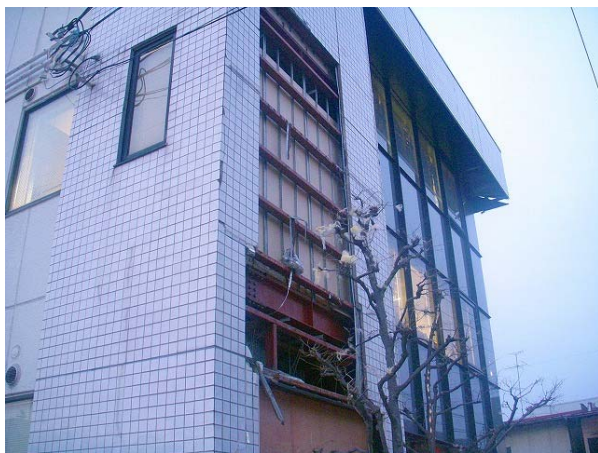
写真 5. 6-16 ラスモルタル外壁の脱落被害

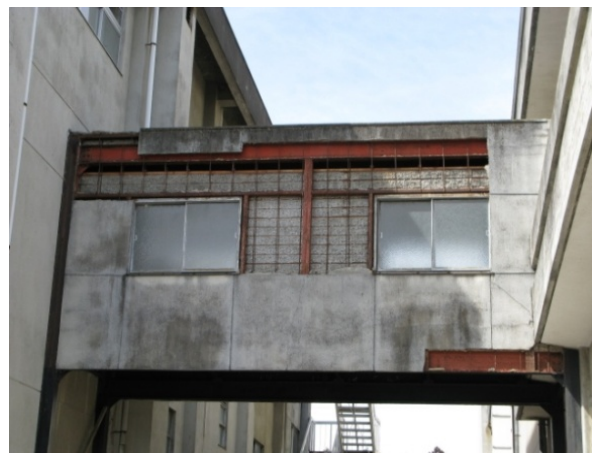
写真 5. 6-17 ラスモルタル外壁の脱落被害

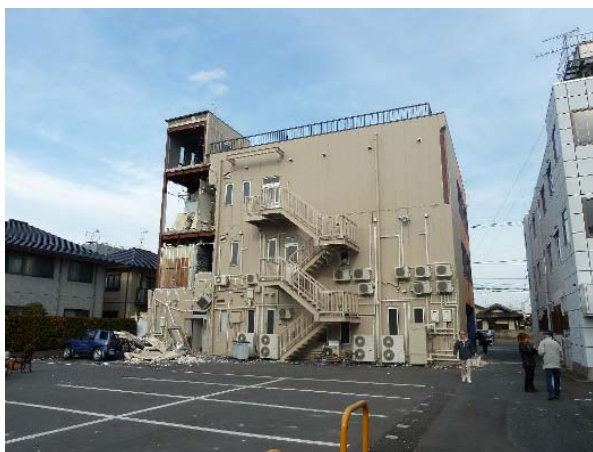
写真 5. 6-18～21 は ALC パネルによる外壁の脱落被害である。写真 5. 6-18 は 3 階建ての建物での被害であり、外壁各面の ALC パネルが接合部でひび割れを生じたりパネルが外れたりしており、写真に示した塔屋がある箇所ではパネルが多く脱落している。建物前面ではガラスが割れるなどの被害を生じている。写真 5. 6-19 は 3 階建ての建物での被害であり、外壁各面の ALC パネルの接合部でひび割れを生じるなどしており、写真に示す面では ALC パネルが全面的に脱落している。窓サッシで構成されているガラス開口部もあり、こちらについては被害を生じていない。写真 5. 6-20 は 3 階建ての建物での被害であり、外壁各面の ALC パネルにおいて、接合部のひび割れ、パネルの外れ、外部階段との取り付け箇所での脱落などが確認された。写真に示したものはパラペット部分でのパネルの脱落であり、脱落箇所の下にあるガラスにも被害を生じている。写真 5. 6-21 は 5 階建ての建物の最上階の外壁における ALC パネルの脱落である。これら 4 つの建物の被害については、損傷した箇所の詳細より、挿入

筋構法によるものであることが確認された。

写真 5. 6-18 ALC パネル外壁の脱落被害

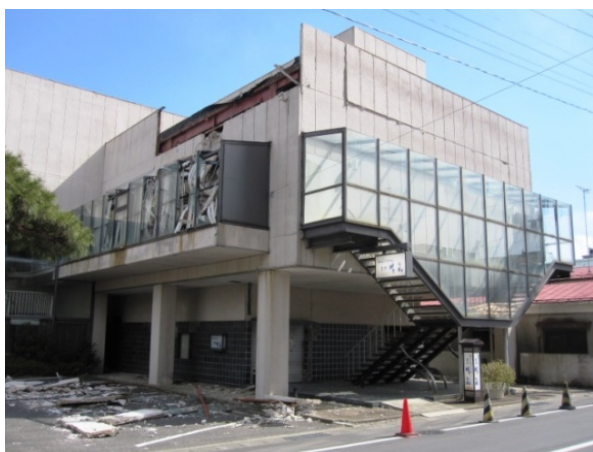
写真 5. 6-20 ALC パネル外壁の脱落被害

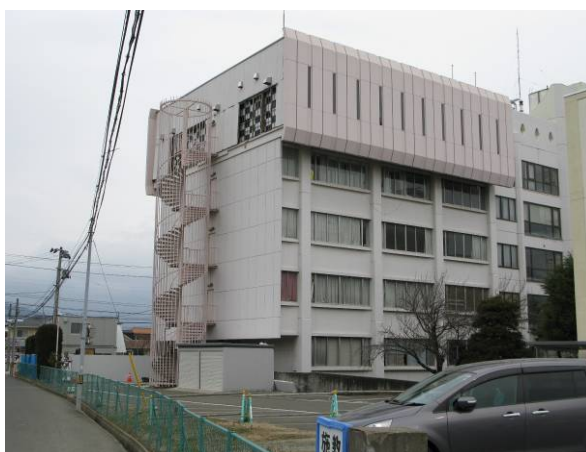
写真 5. 6-21 ALC パネル外壁の脱落被害

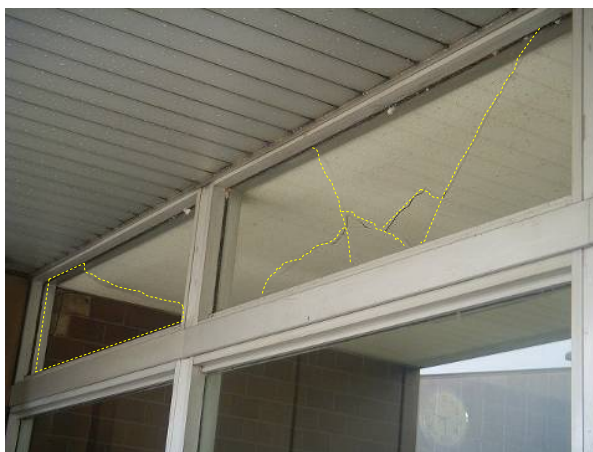
写真 5. 6-22 は6階建ての建物エントランスの風除室で欄間のはめ殺し窓に生じたガラスの被害であり（ひび割れの状況を黄色破線で示している）、隅部分の4枚のガラスが損傷している。写真 5. 6-23 は運動施設で見られた大小2つの体育館のはめ殺し窓のガラス被害のうち、小体育館の被害である。いずれも外観上で躯体の被害は認められないが、ガラスが破損し、多数の破片が地上に落下していた。

写真 5. 6-22 建物入口のガラスの被害

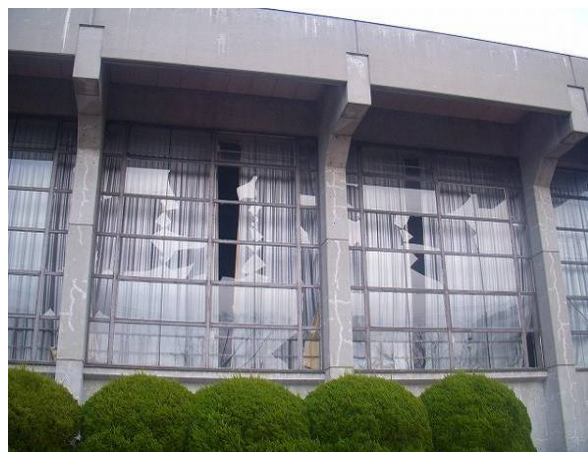
写真 5. 6-23 体育館の窓ガラスの被害

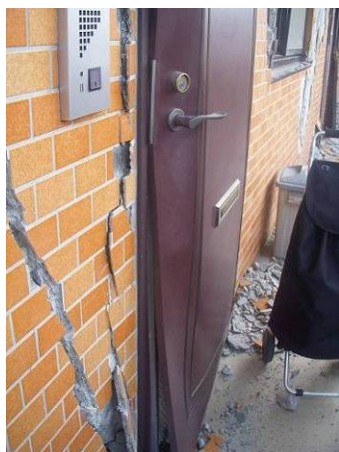
写真 5.6-24 は9階建ての集合住宅で見られた非構造 RC 造壁に隣接する玄関ドアが面外に変形した被害である。建物内では開閉不能な玄関ドアもあり、壊れた壁に取り付く窓サッシも著しい変形を受けるなどしていた。

写真 5.6-24 玄関ドアの被害

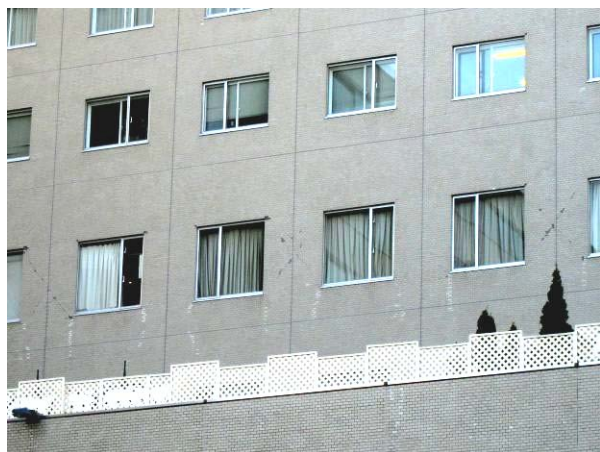
写真 5.6-26 は11階建ての建物の中層部分において見られた外壁タイルの脱落被害である。反対側の外壁には開口部は少なく、同様の被害は確認されなかった。写真 5.6-27 は8階建ての建物の3～6階に見られた外壁タイルの被害であり、補修の跡が見られた。

写真 5.6-26 外壁タイルの被害

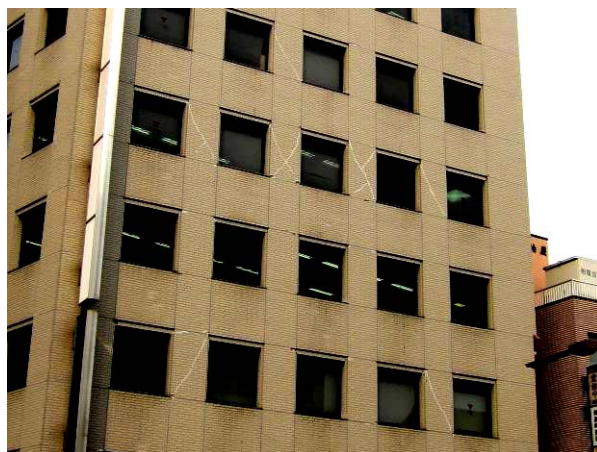
写真 5.6-27 外壁タイルの被害

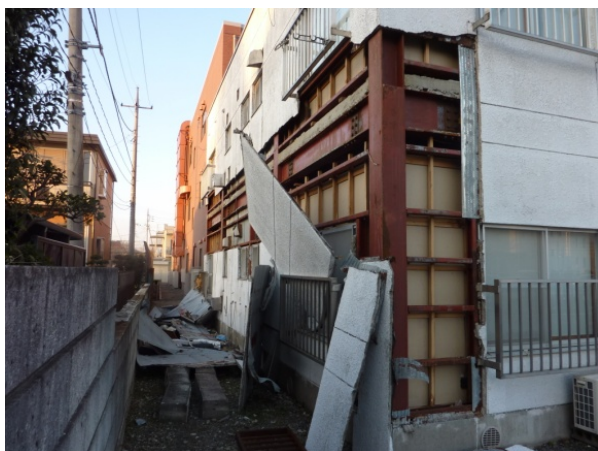
写真 5. 6-28 は 2 階建ての建物のラスモルタル外壁の脱落被害である。写真 5. 6-29 は 4 階建ての建物の 3 階と 4 階の間のラスモルタル外壁の脱落被害である。建物の 2 階は窓ガラスが破損しており、開口部が板で覆われていた。

写真 5. 6-28 ラスモルタル外壁の脱落被害

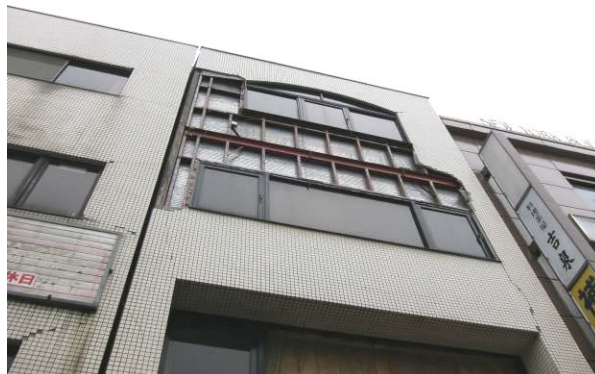
写真 5. 6-29 ラスモルタル外壁の脱落被害

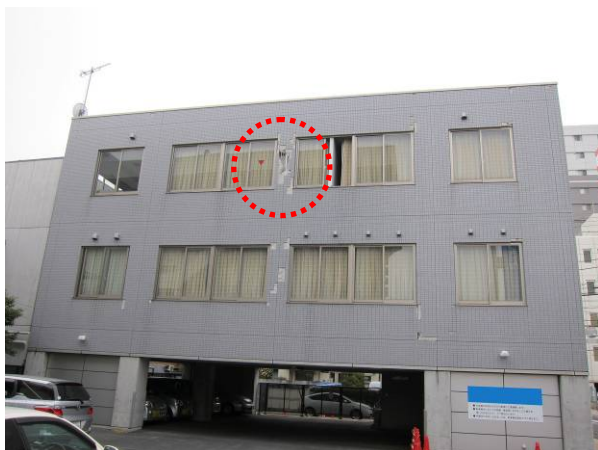
写真 5. 6-30 は 3 階建ての建物の外壁の被害である。ALC パネルの上にタイルを張った外壁であり、外壁各面においてタイルの脱落やパネル隅部の欠けが見られ、写真に写っている面の右側面の外壁では ALC パネルが脱落している。写真の丸破線内では ALC パネルが破損して軽量気泡コンクリートが脱落し、パネル補強材である内部の鉄線が見えている。写真 5. 6-31 は 6 階建ての自走式駐車場の外壁の被害であり、詳細から挿入筋構法による ALC パネルの外壁であることが確認された。

写真 5. 6-30 ALC パネル外壁の被害

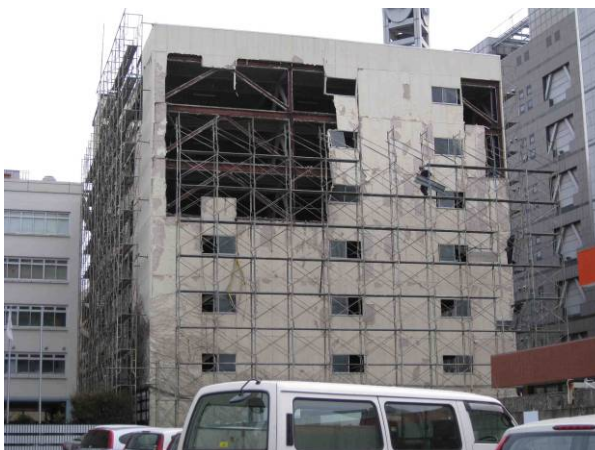
写真 5. 6-31 ALC パネル外壁の被害

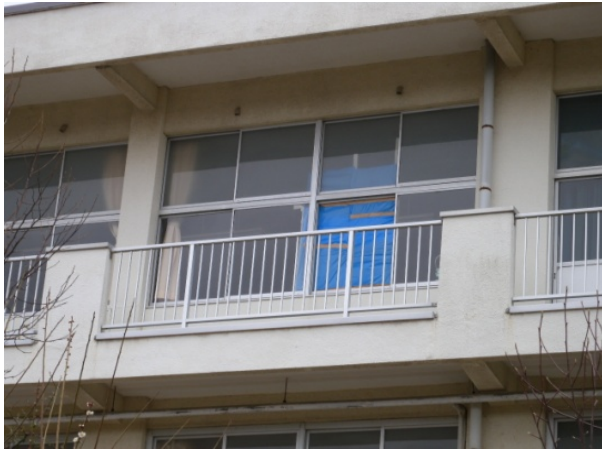
写真 5. 6-32 は 3 階建ての学校校舎の 3 階における窓ガラスの被害である。写真 5. 6-33 は体育館に附属する入口部分のガラス被害であり、硬化性パテによりとめつけられていた。写真 5. 6-34 は 3 階建ての建物の 2 階部分でのガラス被害である。写真 5. 6-35 は 6 階建ての建物の 1 階部分のガラス開口部被害である。ガラススクリーン工法による開口部であり、写真の赤破線円内において、ガラス方立が破損していた（ガラス破損部に隣接してある単管パイプは工事用仮設であり、地震後に設置されたものである）。

写真 5. 6-32 窓ガラスの被害

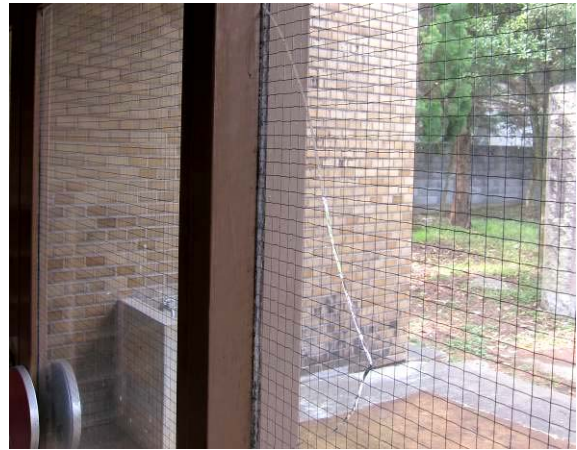
写真 5. 6-33 窓ガラスの被害

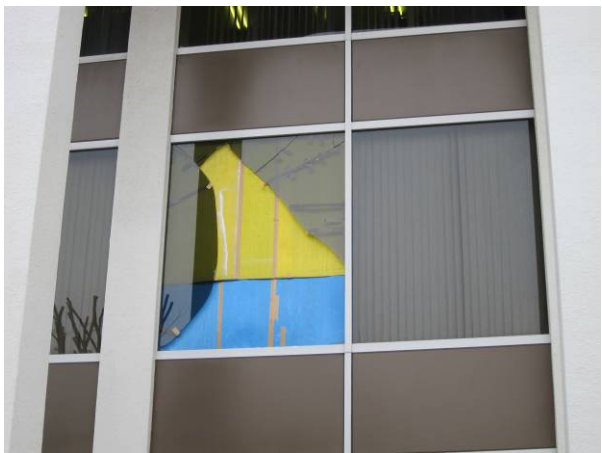
写真 5. 6-34 窓ガラスの被害

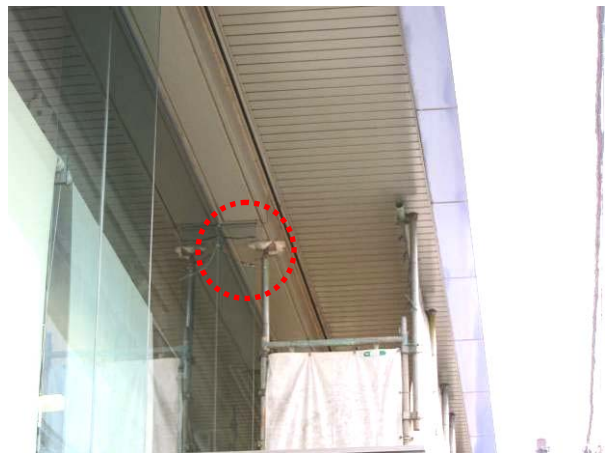
写真 5. 6-35 ガラススクリーンの被害

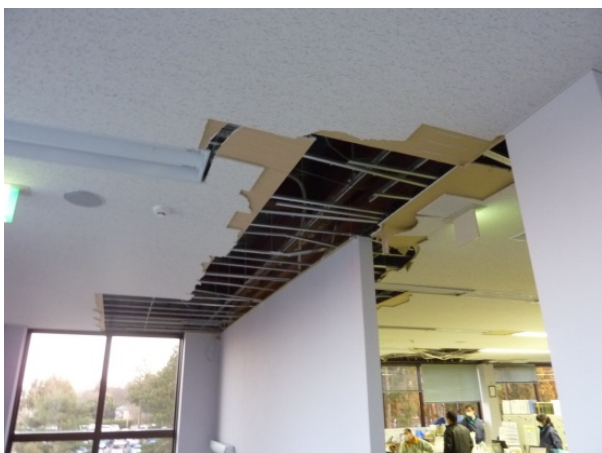
写真 5. 6-36 は天井の被害である。天井面の下に設けられた間仕切りの上部での被害であり、野縁の曲げ、天井板の破損や脱落が確認された。写真 5. 6-37 は、4 階建ての建物と 2 階建ての建物を接続する箇所における天井の被害であり、天井下地材はそのまま残っていた。

写真 5. 6-36 間仕切り上部での天井の被害

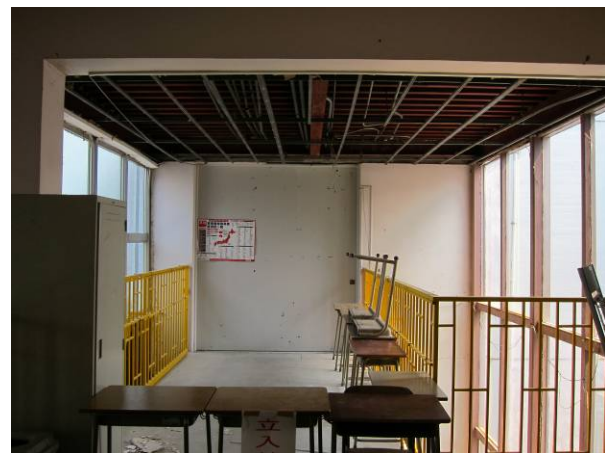
写真 5. 6-37 建物接続箇所での天井の被害

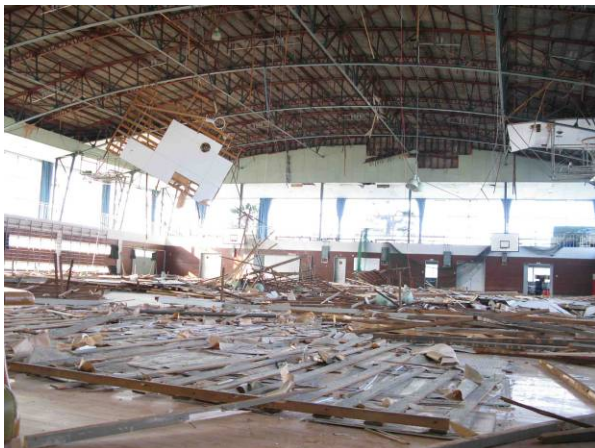
写真 5.6-38 木下地による天井の脱落被害

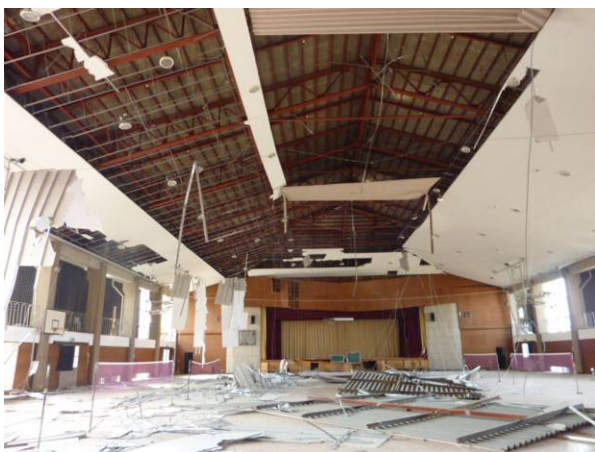
写真 5.6-40 在来工法による天井等の脱落被害

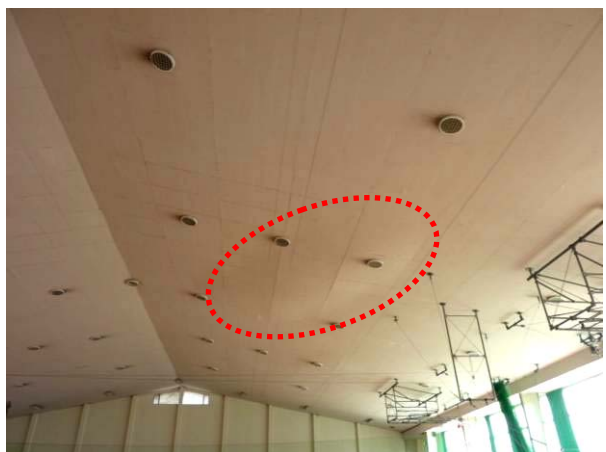
写真 5.6-41 は天井板の脱落等の顕著な被害は外観からは確認されていないものの、写真の点線楕円部分について天井面が下に垂れ下がっており、天井裏での天井下地材の外れなどが考えられる。写真 5.6-42 の体育館では、天井が妻壁と取り合う端部で損傷しており、野縁の曲がりや天井板の破損・脱落が見られた。写真 5.6-44 は天井の面積は狭いものの、天井端部で破損・垂れ下がりなどの被害が見られた。写真 5.6-45 は、構造体の耐震補強を行った体育館の天井被害であり、天井端部と周囲の壁の間に 5 cm 程度の隙間を設けて、取り付け部カバーで納めていたものであり、地震によってカバーの部材が脱落していた。写真 5.6-47 の屋根を構成する立体トラスは支承部のコンクリートが剥落していた。

写真 5.6-41 在来工法による天井の天井面の異状

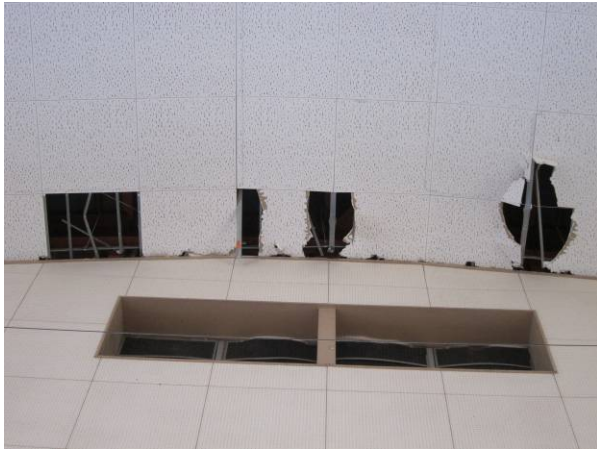
写真 5. 6-42 在来工法による天井の端部での被害

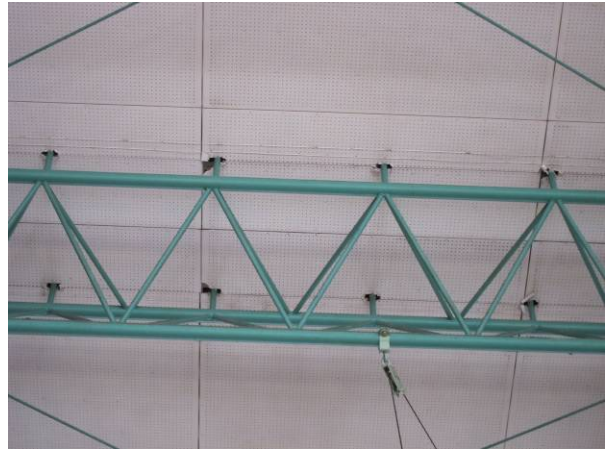
写真 5. 6-43 在来工法による天井の取り付け部の損傷

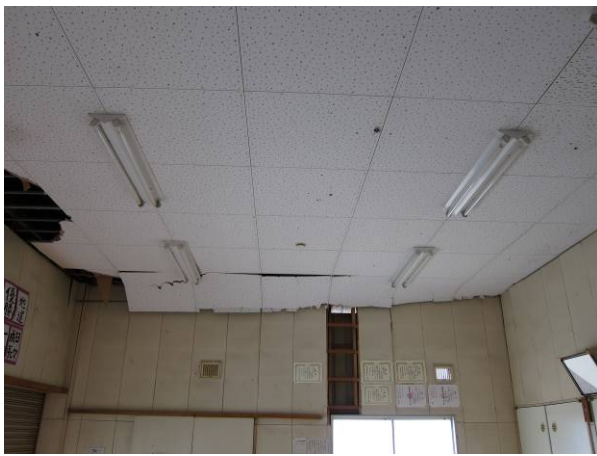
写真 5. 6-44 在来工法による天井の周辺部の被害

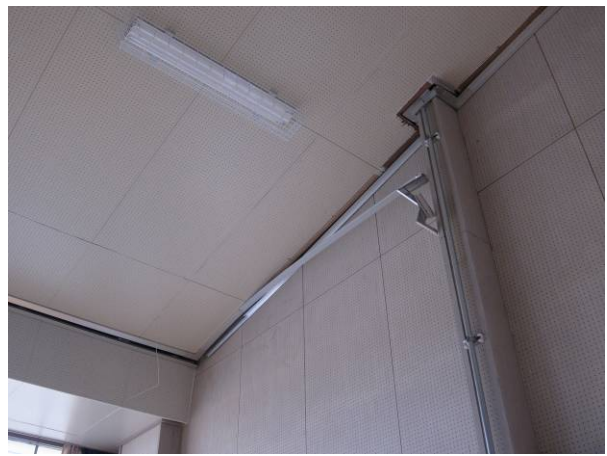
写真 5. 6-45 在来工法による天井の周辺部の被害

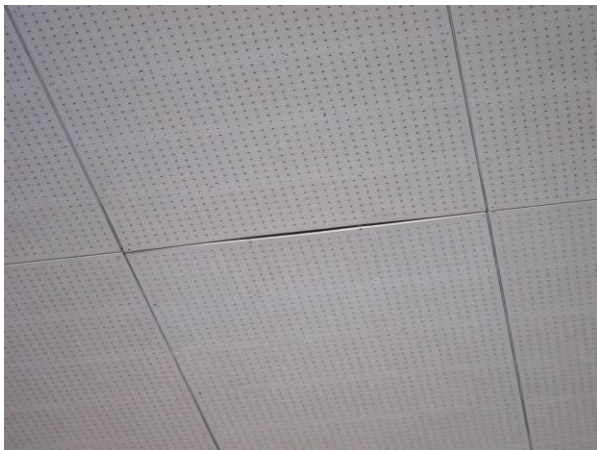
写真 5. 6-46 天井板のとめつけ箇所での浮き

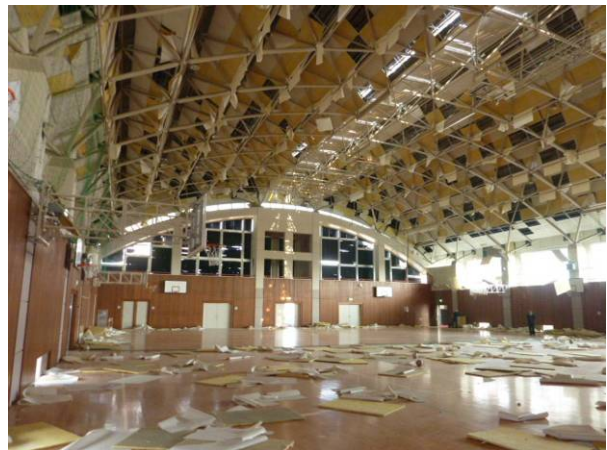
写真 5. 6-47 グラスウール板の脱落

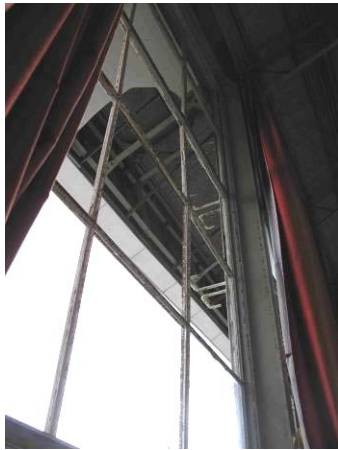
軒天井における被害も幾つか見られた。写真 5. 6-48 は体育館の在来工法による軒天井の被害であり、天井板が破損・脱落している。写真 5. 6-49 は格技場の軒天井の被害であり、軒天井を構成するラスモルタルのモルタル部分が脱落している。

写真 5.6-48 在来工法による軒天井の被害

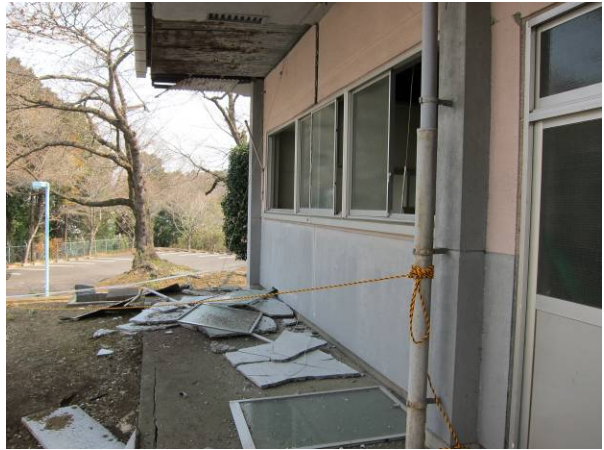
写真 5.6-49 ラスモルタルによる軒天井の被害

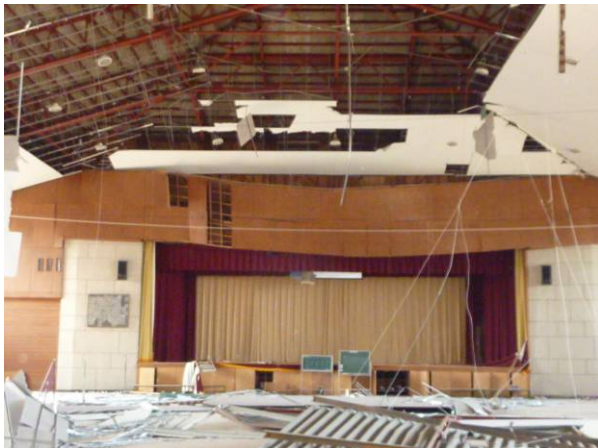
内壁の被害が幾つかの体育館で確認された。写真 5.6-50 の被害では舞台上部の内壁が支持部から外れてアリーナの方に傾いてきている。写真 5.6-51 では舞台上部の内壁からモルタル塗りの壁が脱落している。写真 5.6-52 の被害では、アリーナの内壁に設置されているバスケットゴール3箇所の内の2箇所で、支持部周辺で内壁がはらみだしてロープで応急の支持がなされていた。写真 5.6-53 では、アリーナの内壁の内装板について、釘によるとめつけ部が浮いていた。

写真 5.6-50 舞台上部の内壁での被害

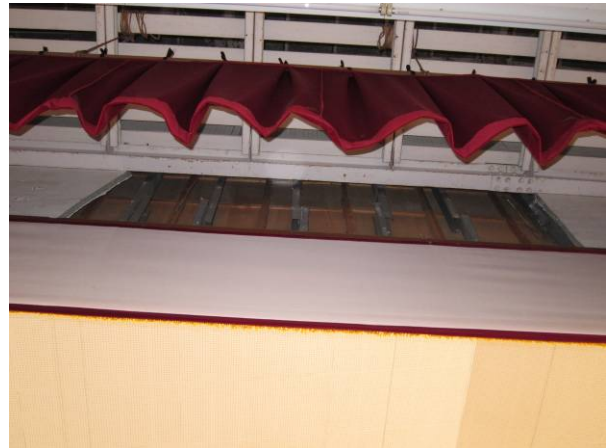
写真 5.6-51 舞台上部の内壁の脱落被害

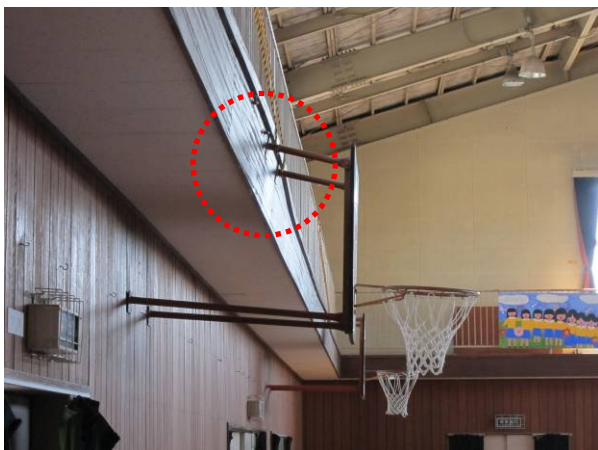
写真 5.6-52 バスケットゴール周辺の内壁の被害

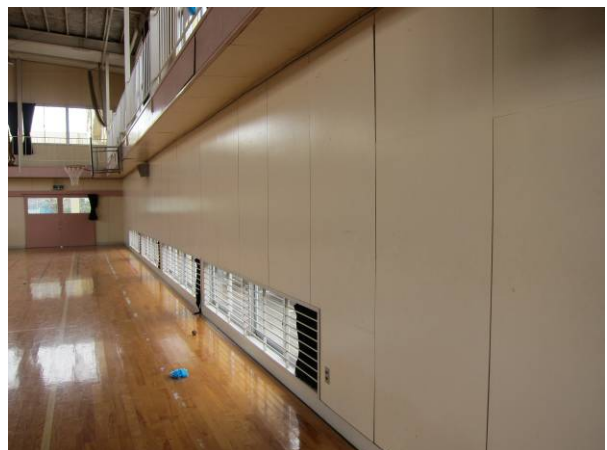
写真 5.6-53 アリーナ内壁の浮き

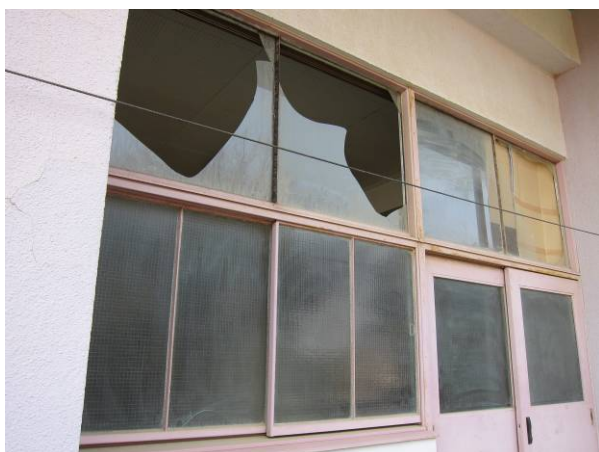
開口部のガラスは硬化性パテどめによるガラスの被害が多く見られた。被害が見られたものは、硬化性パテどめのガラス (写真 5.6-54)、グレイジングガスケットを用いたはめ殺し窓のガラス (写真 5.6-55)、グレイジングガスケットを用いた引違い窓の網入りガラス (写真 5.6-56)、グレイジングガスケットを用いた両開きドアのガラス (写真 5.6-57 の点線円内)、硬化性パテを用いた鋼製サッシによる大開口のはめ殺し窓のガラス (写真 5.6-58) と、サッシ種類、ガラス種類、とめつけ方法など様々であった。

写真 5.6-54 硬化性パテどめによるガラスの被害

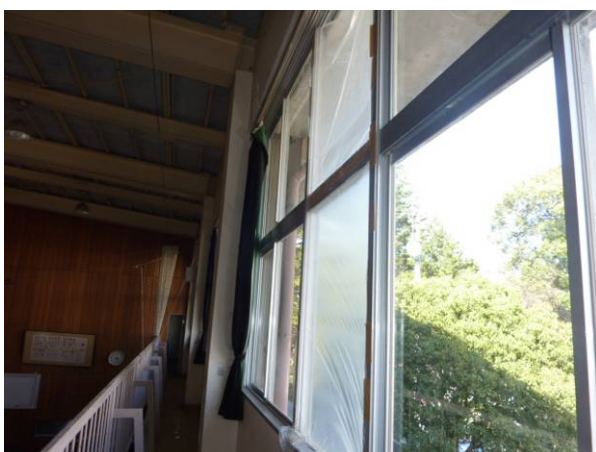
写真 5.6-55 はめ殺し窓のガラスの被害

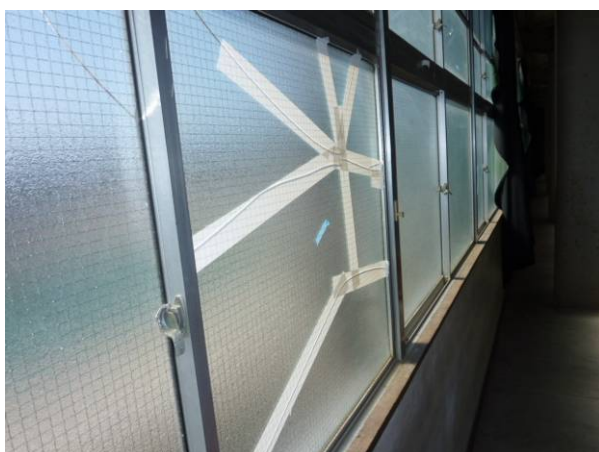
写真 5.6-56 引違い窓の網入りガラスの被害

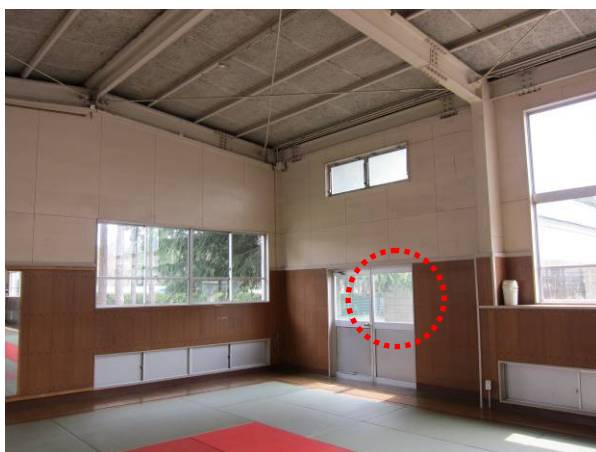
写真 5.6-57 両開きドアのガラスの被害

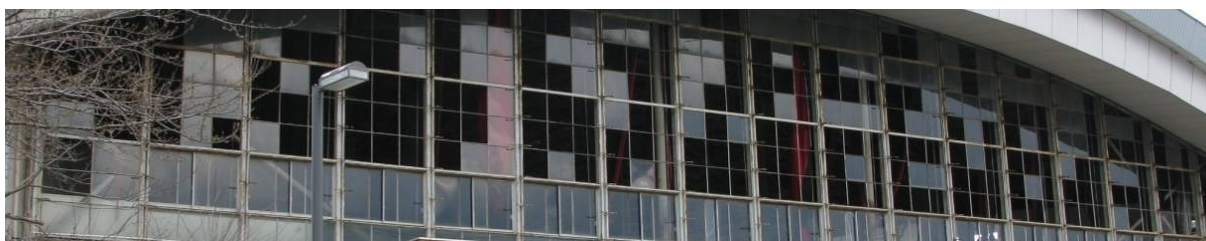
写真 5.6-58 鋼製サッシによる窓のガラスの被害

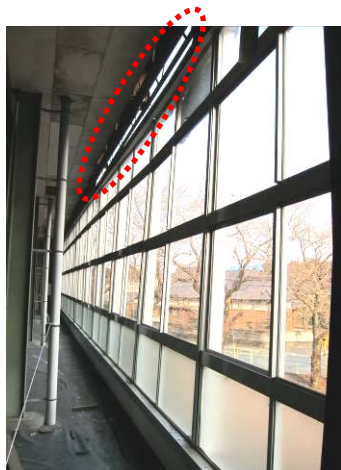
開口部の窓サッシ自体の被害も見られた。写真 5.6-59 では窓サッシが上部で外れ、外側に向かって倒れている。桁行方向の開口部の両側とも、桁行長さの中央付近について同様の被害が生じている。写真 5.6-60 では窓サッシの方立カバーが脱落しており、他 1 箇所の方立カバーが外れかかっていた。

写真 5. 6-59 窓サッシの外側への倒れ

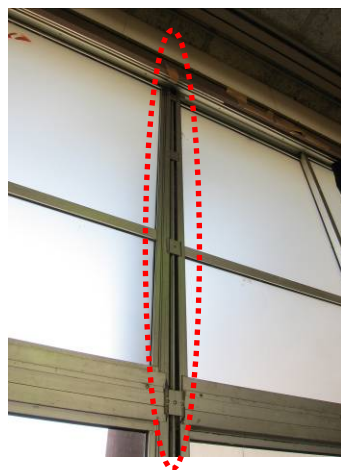
写真 5. 6-60 窓サッシの方立カバーの脱落

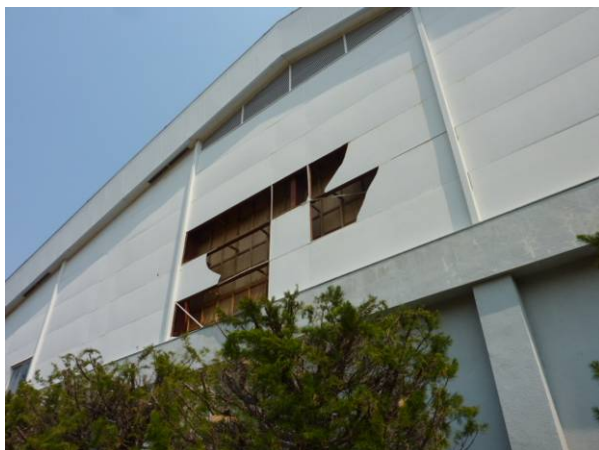
外装材の被害を写真 5. 6-61～64 に示す。写真 5. 6-61 では外装板が破損・脱落している。写真 5. 6-62、63 ではラスモルタル外壁の脱落が見られた。ラスモルタル外壁の脱落は、体育館等以外の建物の外装の地震被害でも多く確認されている。写真 5. 6-63 では、ラスモルタル外壁の上に木製胴縁をとめつけ、その上に外装板を張っており、地震により、ラスモルタル外壁、外装板ともに脱落している。写真 5. 6-64 では金属サイディングが部分的に外れている。

写真 5. 6-61 外装板の破損・脱落

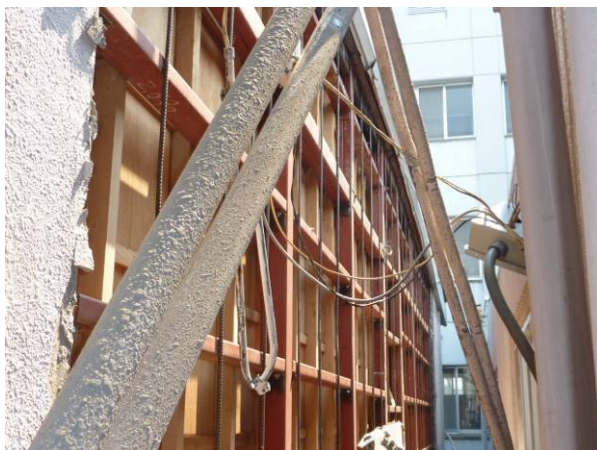
写真 5. 6-62 ラスモルタル外壁の被害

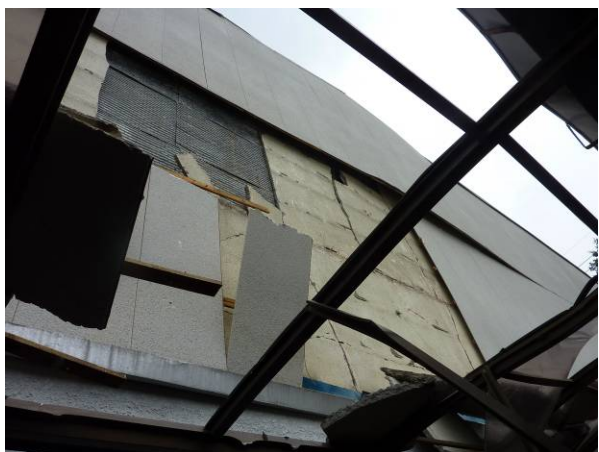
写真 5. 6-63 外装板とラスモルタル外壁の被害

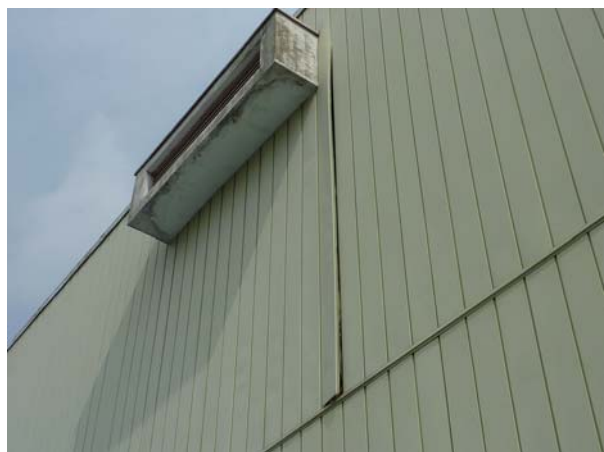
写真 5. 6-64 外壁の金属サイディングの外れ

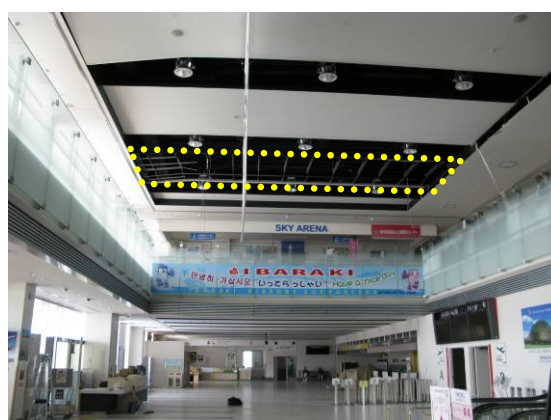
東北地方太平洋沖地震では、茨城空港のある小美玉市では気象庁発表によると震度 6 強が記録されており、同市西の石岡市では同じく震度 6 弱、同市東の鉾田市では震度 6 強が記録されている。この地震により茨城空港ターミナルビルの吹き抜けロビーで天井脱落等の被害が発生した。地震時に停電が発生したが、空港の基本施設が使用可能であったため成田空港ほかからの航空機の着陸のために夕方まで営業したものの、天井落下と停電により地震翌日の 3 月 12 日からターミナルビルの営業ができなくなり全便欠航となった。地震翌日の現地調査により、以下のような被害が確認された。

写真 5.6-66 出発ロビー（黄点線が脱落箇所）

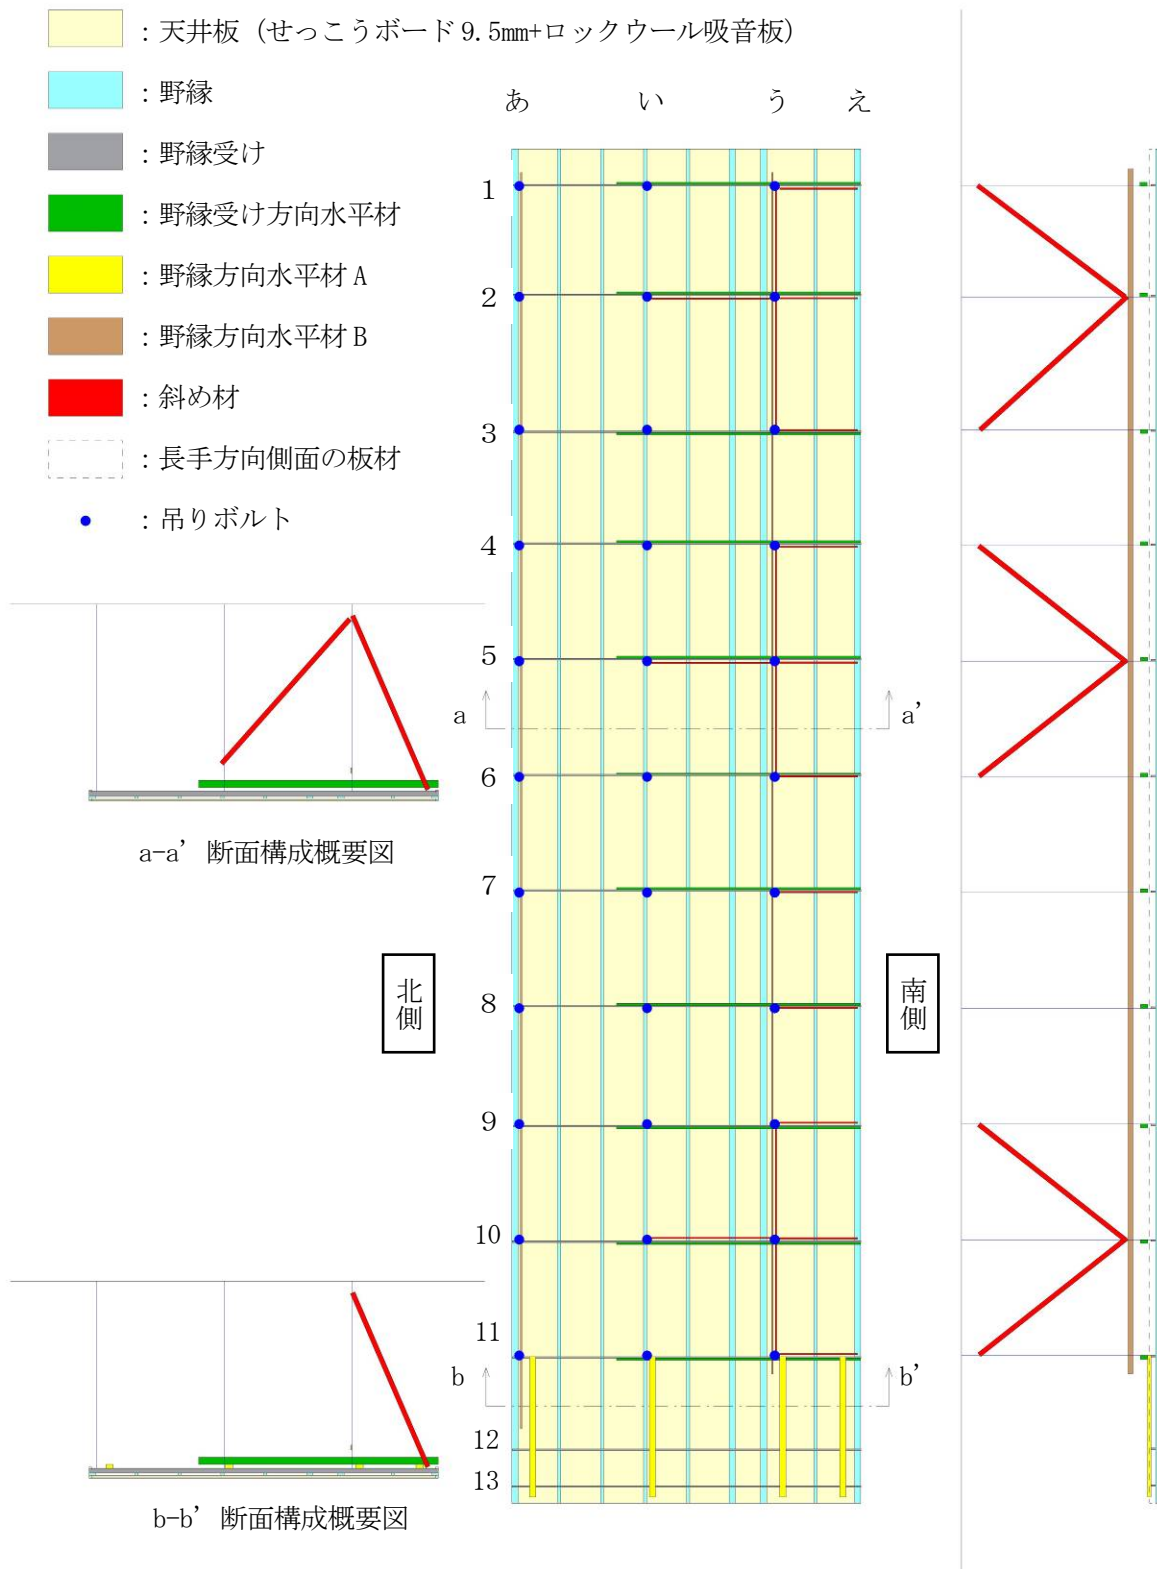
図 5.6-4 天井 B の構成概要図 (左 : 各断面構成、中 : 平面構成、右列 : 南側側面構成)

- ・鋼板製屋根の折板から金物（インサート）を介して、ほぼ鉛直方向に下がっている。
- ・設置間隔は、天井面長辺方向、天井面短辺方向ともに概ね 900mm 程度であるが、間隔が不均等に見える箇所もある。
- ・天井面長辺方向には 10 スパン 11 本配置されている。入り口側の 1.2m 程度（図中 11～13 段）の天井裏には天井面短辺方向にダクトが走っており、この部分には現地調査の際には天井の吊りボルトが設置されていた形跡が見られない。後から写真で確認したところ、入口側の端部にも 1 本だけ吊りボルトが設置されているように見えるものもあった。
- ・天井面短辺方向の吊りボルトは図 5.6-4 に示すように北側から 3 本配置されている。片持ちとなる天井面箇所（図中う～え列）は、図中の断面構成概要図に示すように、野縁受け方向水平材及び隣接する吊りボルトから下ろした斜め材とを組み合わせたもので支持されるような形になっている。

- ・斜め材が天井面長辺方向（図中う列）に V 字型で 3 組、不均等の間隔で配置されている。
- ・斜め材が天井面短辺方向に、2 種類配置されている。1 つは天井面短辺方向について天井面中程の吊りボルト間（図中い～う列）に配置されているもので、上記の V 字型の斜め材が取り付け吊りボルト（図中 2、5、10 段）に片流れで配置されている。もう 1 つは、天井面南部分で天井面短辺方向に配置されているもので、後述する天井面短辺方向の水平材（野縁受け方向水平材）と組み合わせて、片持ちとなる天井面を支持するような形で設置されている。
- ・水平材が天井長辺方向に関して、入り口側端部 1.2m 程度の箇所（図中 11～13 段）について設置されている。材はリップみぞ形鋼（断面 60mm×120mm 程度）であり、野縁受け上辺に溶接されている。
- ・水平材が短辺方向に関して、片持ちになる天井面を支持するような形で配置されている。材はリップみぞ形鋼（断面 60mm×120mm 程度）であり、ハンガー上端に溶接で取り付けられているように見える（吊りボルトへの溶接跡は見られない）。

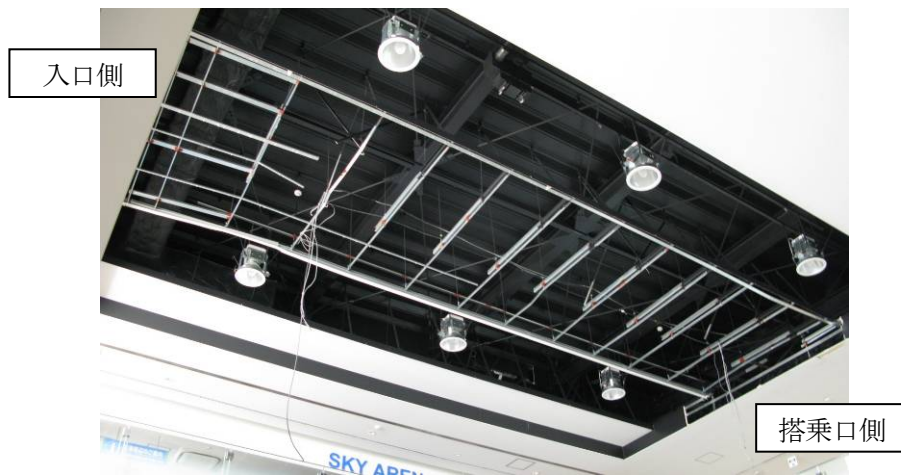
写真 5. 6-67 天井 B の残った下地の様子（出発ロビーからの見上げ）

天井Bでは、クリップから下の天井材が入り口側の端部の一部を除いてほとんど総て脱落しており、落ちていない野縁ではせっこうボードのビス抜けを生じていた。その他、斜め材の座屈（う列10～11段）、野縁受けの曲がり（あ～い列1段、あ～い列2段、あ～い列6段、い～う列10段）、ハンガーの開き（い列6段、い列10段、う列10段）が生じていた。天井Dについては、入り口側の天井面の垂れ下がりが生じていたものの脱落には至っていない（写真5.6-68の赤実線楕円内）。天井Eでは天井

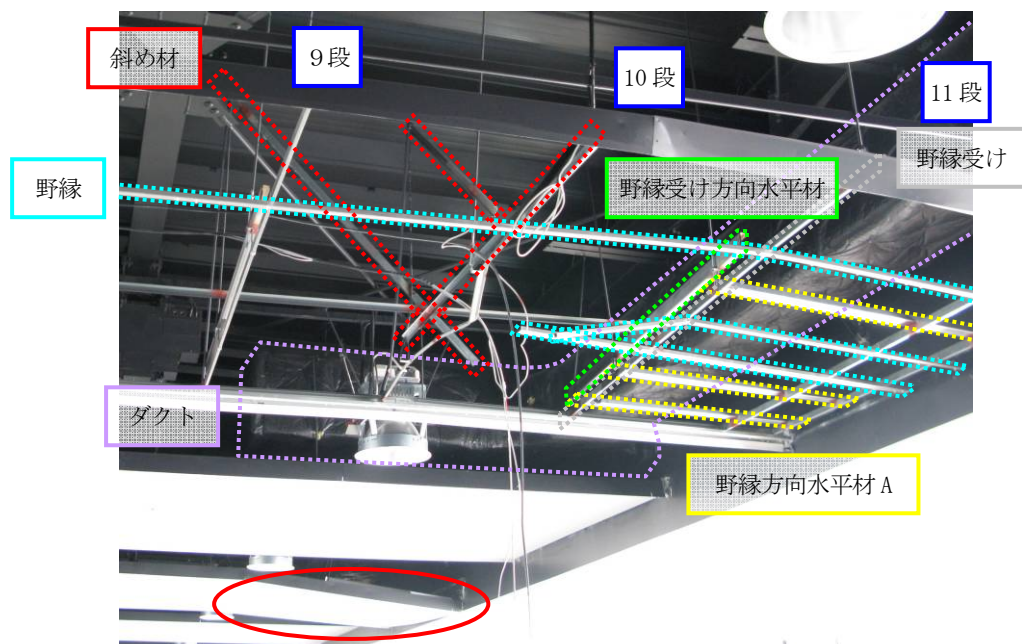
写真 5. 6-68 天井 B の残った下地の様子（入口側）

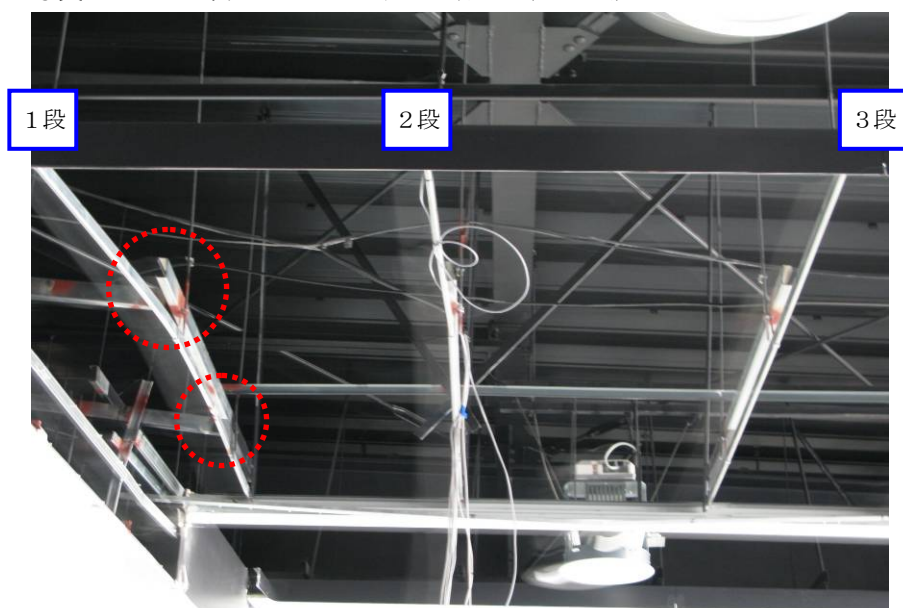
写真 5. 6-69 天井 B の残った下地の様子（搭乗口側）

天井面と幕板の取り合い箇所は、上記のように入り組んでいる。天井Bについては、い列1段において、幕板面の向こうから出ている水平材（リップみぞ形鋼。断面60mm×120mm程度）が、野縁受け方向水平材の腹に対して垂直に突き当たる形で隣接している（写真5.6-69の赤点線円内）。

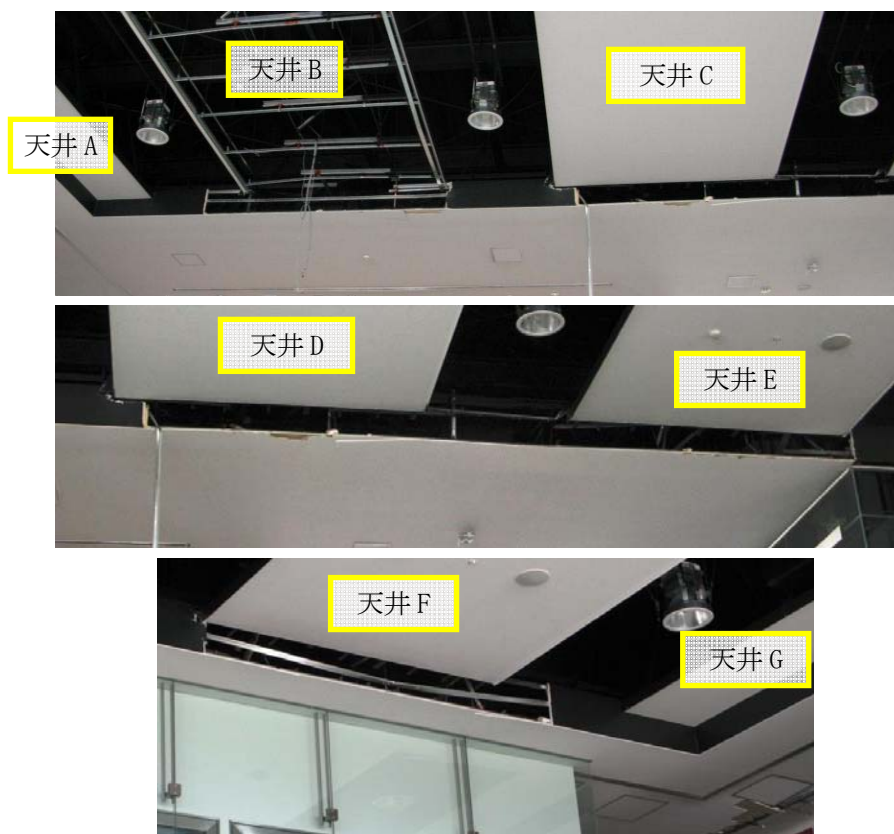
天井面端部が取り合う壁（幕板）について、天井面との衝突によって破損した箇所の目視及び撮影写真（写真5.6-70）により、以下のように確認した。

- ・幕板の下地は主に天井用構成下地材を用いて構成されている。
- ・吹き抜けロビー天井の野縁は幕板面を突き抜けるような形になっている。
- ・下地材のねじ止め跡の有無より、下から見えない幕板面には壁材を張っていなかったと思われる。

写真 5.6-70 搭乗口側の幕板の状況
