## 第 6 章 付録：調査建築物データベース

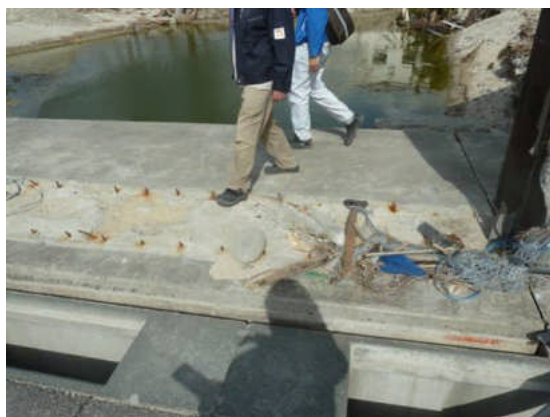
| 津波後の状況 | 建物の状態 | 移動・転倒 | 壁筋が破断し, 100(m)程度離れた場所で見つかっている |
| | 躯体の被害 | 被害あり | 主筋破断, 面外方向への転倒 |

写真2 破断した壁筋

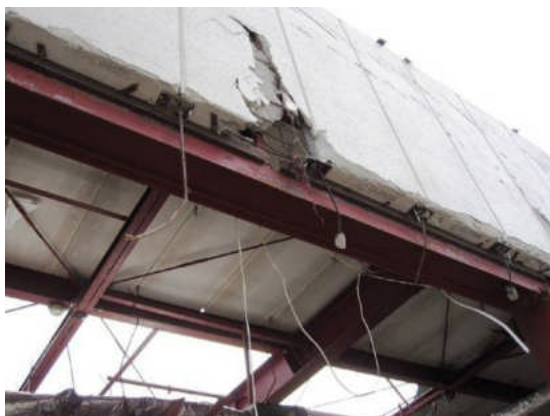
写真 3 損傷した ALC パネル

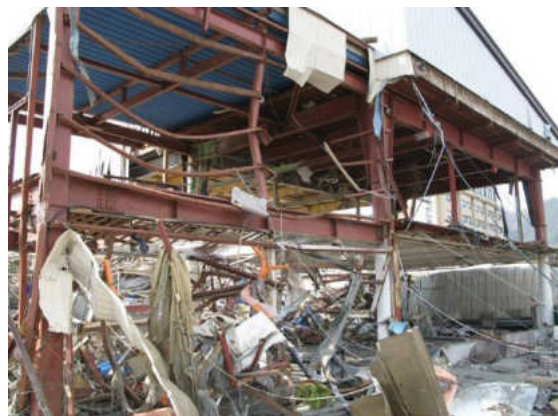
写真 4 座屈した耐震二次要素

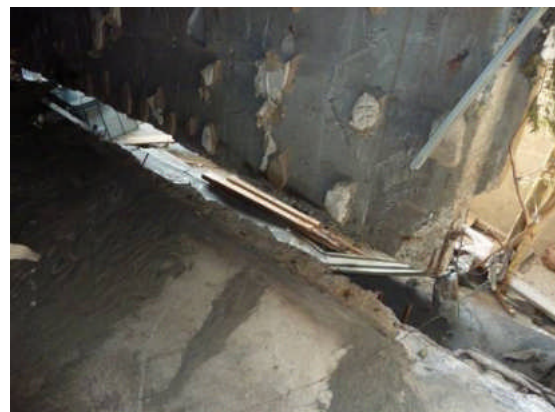
| | 躯体の被害 | 被害あり | 非構造壁の面外方向に曲げ破壊 |

- ・ 堤防(高さ 2m)から 15m 程度離れた位置に並列する建築物
- ・ 損傷した非構造壁(8.3m×16m)は壁厚 130mm、配筋は縦横D10@150 千鳥
- ・ 隅角部には柱型はないが端部補強筋は 4D13 であった
- ・ 壁筋が露出している高さは約 7m 程度であった
- ・ 4 階建ての 2 階の天井付近まで浸水している

写真 4 主筋が破断した壁脚部

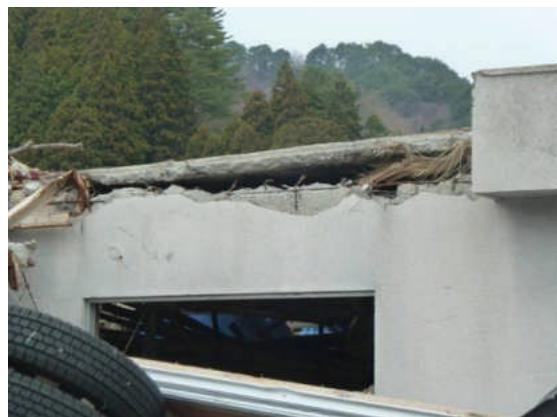
写真2 損傷した屋根部分

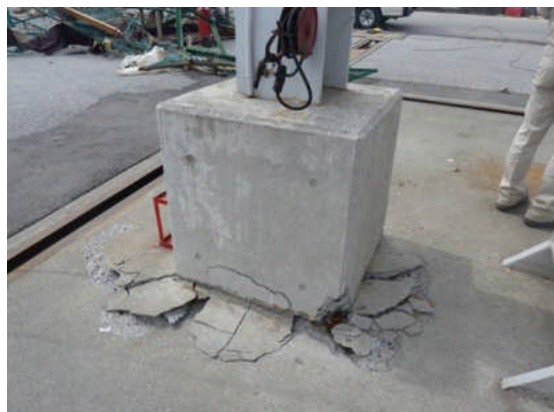
| | 躯体の被害 | 被害あり | 基礎コンクリートの曲げ破壊, 面外に傾斜 |

- ・ 埠頭に平行な鉄骨平面架構
- ・ 鉄骨柱は H-350x350x12x19
- ・ 柱は基礎コンクリートの破壊により約 1/15(rad) 傾斜している
- ・ 基礎コンクリートは 800mm であり、縦筋 4D22 となっている
- ・ 屋根面幅は 2.7m、最大高さは 5.4m、棟上高さは 4.8m であった

写真 3 曲げ破壊した基礎

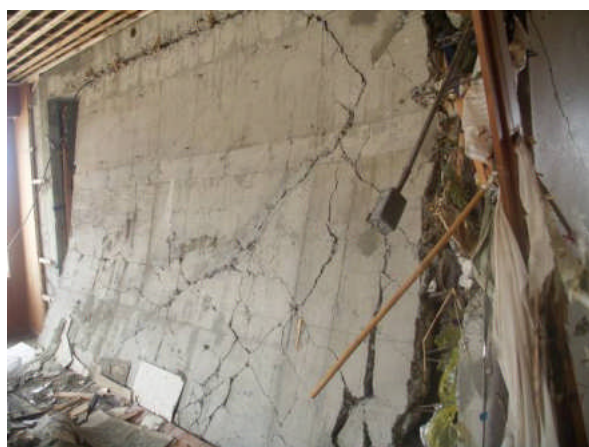
| | 非構造部材の被害 | 被害あり | 3階までの窓ガラスは全損、4階の窓ガラスは一部残存している。2階の間仕切り壁が面外に破壊している。 |

写真2 間仕切り壁の破壊

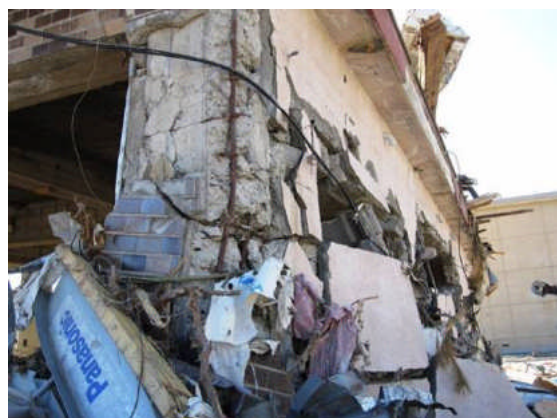
写真4 損傷したコンクリートブロック壁

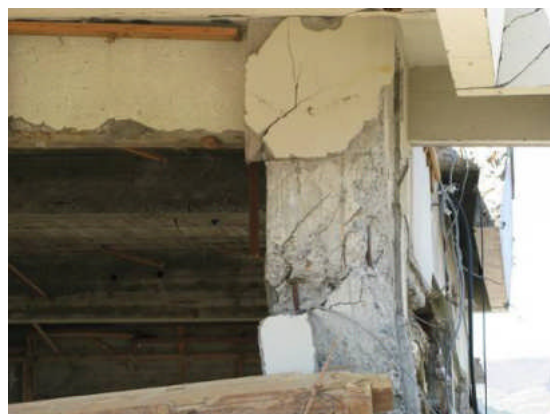
| | 躯体の被害 | 被害あり | 1階の柱頭柱脚が曲げ破壊している |

写真 4 損傷した 2 階 RC 柱部分

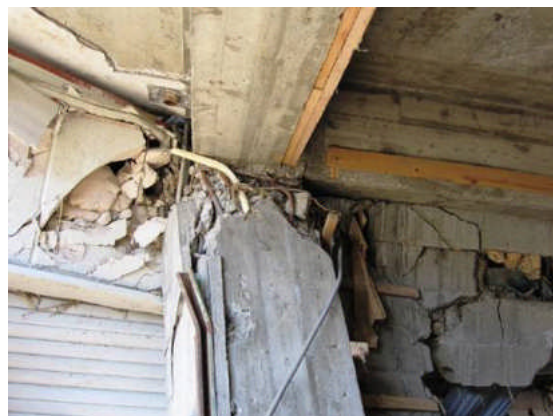
| | 躯体の被害 | 被害あり | RC柱頭が曲げ破壊し、軸変形している |

写真4 損傷した RC 柱頭

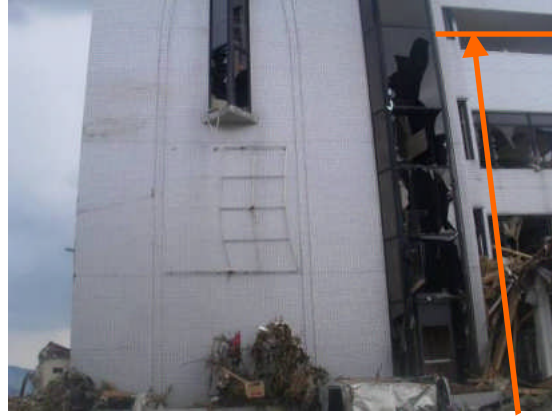
| 最大浸水深 | 約13 m 以上 | | 窓ガラスの破損境界から推定 |
| | 非構造部材の被害 | 被害あり | 3階までの窓ガラスが破損している。 |

写真4 窓ガラスの破損状況からの浸水深の推定

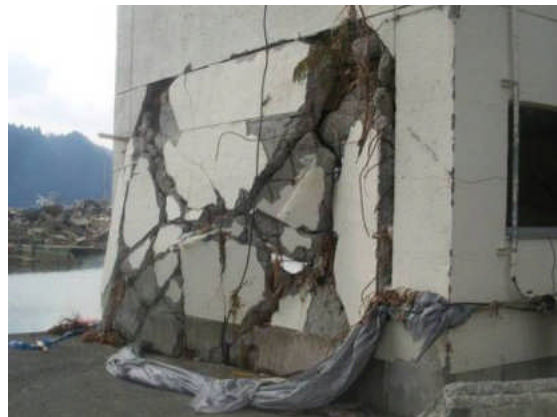
写真4 外壁の破壊状況

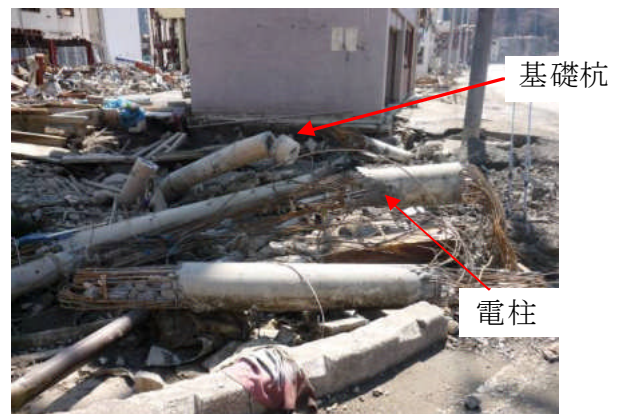
| | 躯体の被害 | 被害なし | 基礎杭(既成PC杭)の破断 |

写真2 基礎底面（杭の破断）  
基礎スラブ厚 500mm

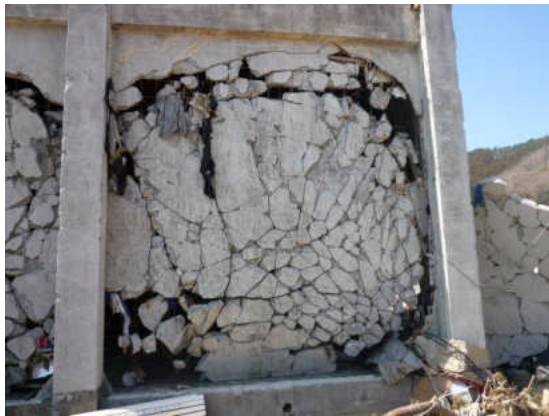
| | 躯体の被害 | 被害あり | RC造壁が外側に向かって面外に破壊 |

写真 3 RC 造壁の面外破壊

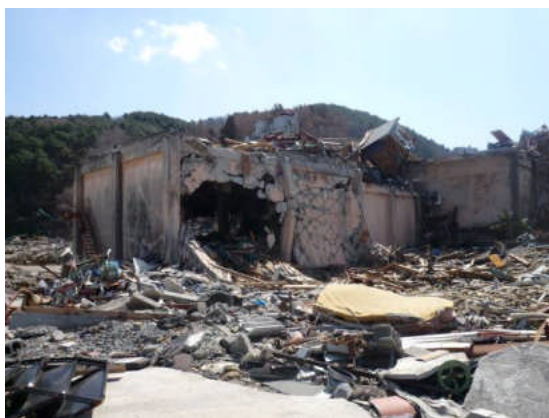
| | 躯体の被害 | 被害あり | 壁の面外破壊、柱折損。 |

写真1 壁の面外破壊（建物西面）

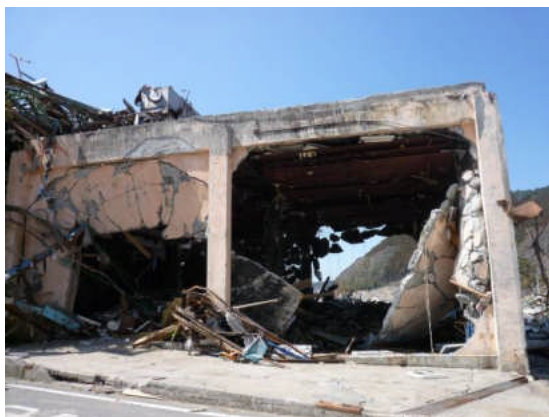
写真3 壁の破壊・脱落（建物東面）

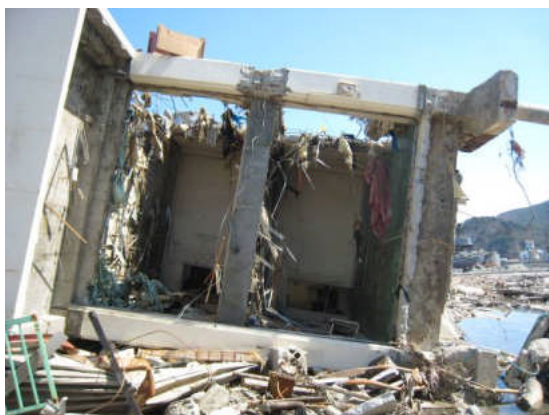
写真3 建物正面 (有開口外壁の破壊)

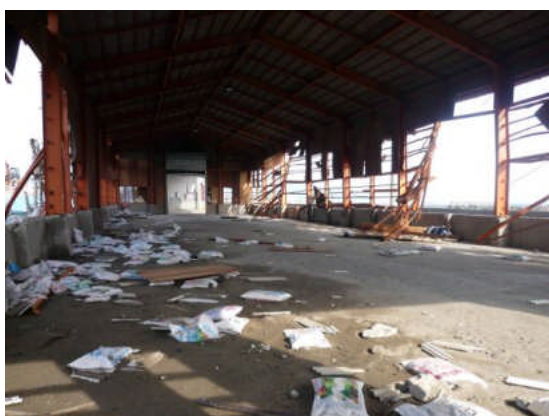
- ・ 岸壁に建つ建物で、梁間方向に津波が作用している。
- ・ 外装材の破損の他、柱の変形や柱脚の破損、胴縁の破断が見られる。
- ・ 津波によって舗装アスファルトが剥がされ、衝突したのも一因と推測される。

写真3 胴縁の損傷 (倉庫2)

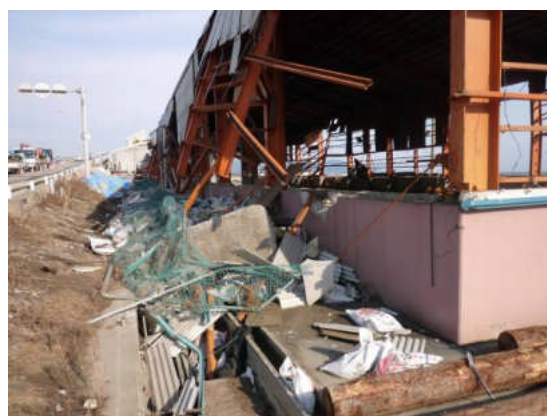
写真4 損傷状況 (倉庫2、道路側)

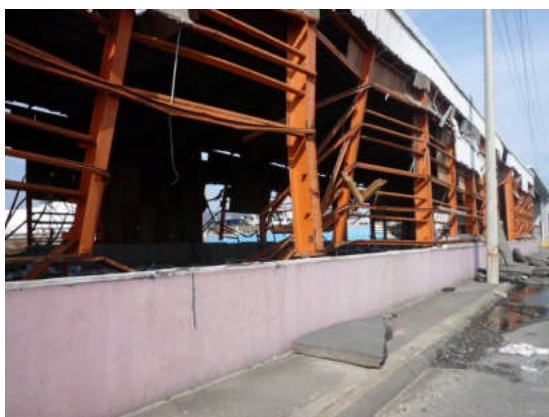
写真 5 柱の変形（倉庫 2）

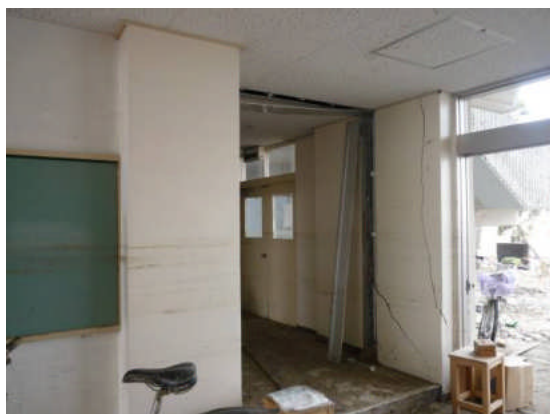
| | 躯体の被害 | 被害なし | エキスパンションジョイント横の袖壁、階段部の壁に軽微なひび割れ |

写真 3 エキスパンション・ジョイント横の袖壁のひび割れ
