8. 下水道施設

東日本大震災による下水道施設の被害はその被災箇所・地域が広域かつ多数にのぼり、特に津波の浸水域では多くの処理場、ポンプ場で施設、設備とも極めて甚大な被害を受けるなど未曾有の被災となった。

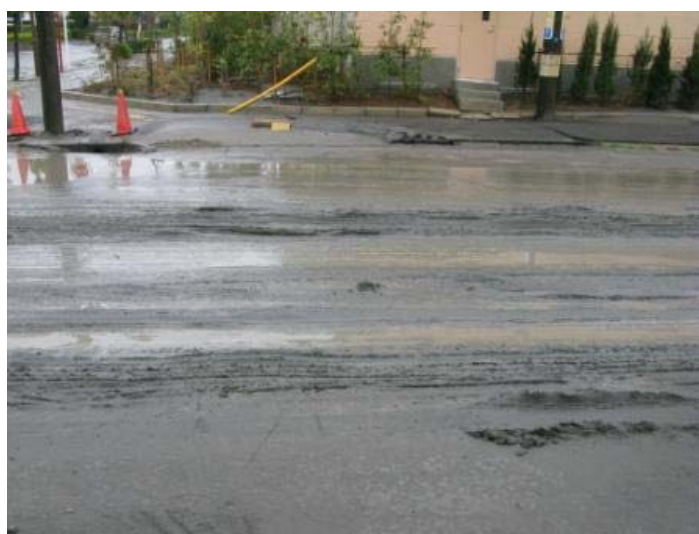
都道府県別の被害状況は図-8.2のとおりである²⁾。宮城県が最も被災率が高く、福島県、茨城県と続いている。宮城県及び福島県では埋め戻し土の液状化による被害が生じている一方、茨城県及び千葉県（写真-8.1）では埋め戻し土以外の地盤も含めた全面液状化により被害が生じた。

写真-8.1 千葉県浦安市全面液状化の状況

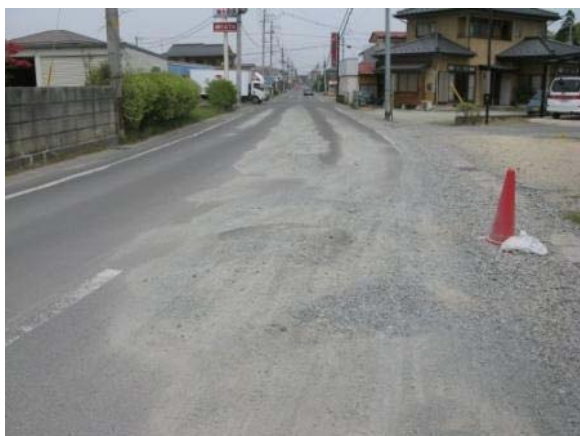
(a) 道路陥没跡

福島県矢吹町では、写真-8.2(a)に示す道路陥没跡や、写真-8.2(b)に示すマンホールの浮上が見られた。

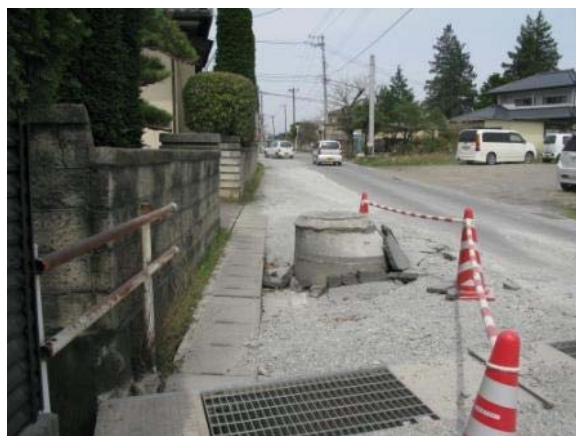
(b) マンホールの浮上

写真-8.2 福島県矢吹町の被害状況

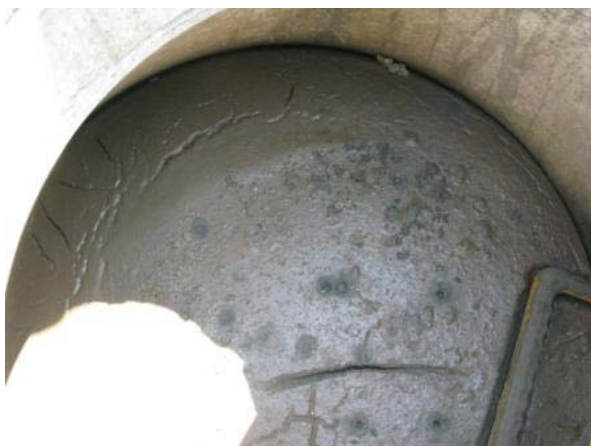
(a) マンホールの閉塞

一方、千葉県浦安市では、写真-8.3(a)に示す土砂の流入によるマンホールの閉塞や、写真-8.3(b)に示すマンホールの浮上が見られたが、矢吹町のような道路陥没は見られなかった。

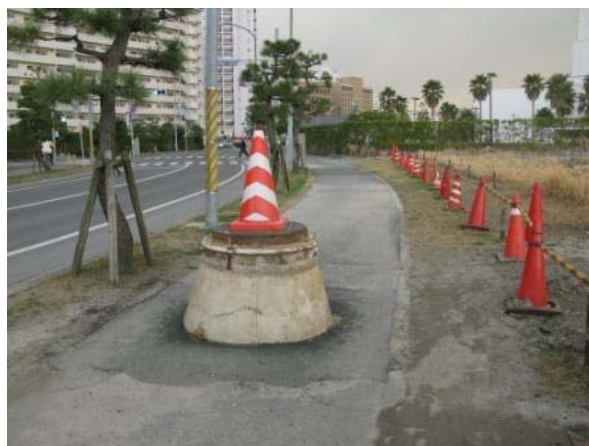
(b) マンホールの浮上

写真-8.3 千葉県浦安市の被害状況

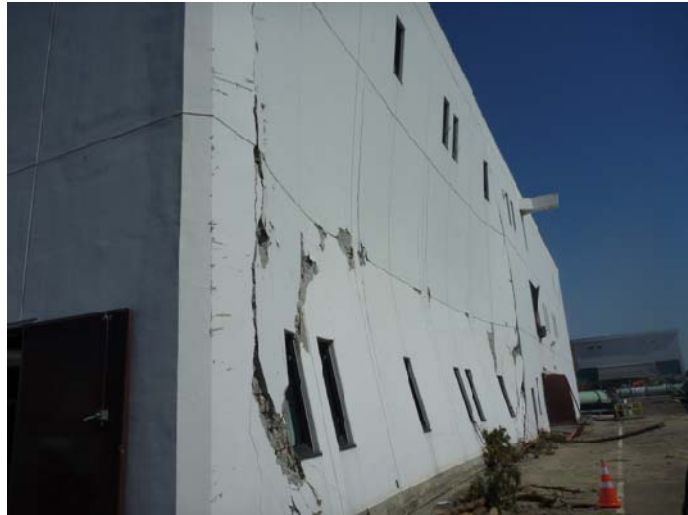
4月上旬に実施した土木研究所調査（8.4.1参照）では、下水処理場の施設災害に関する詳細な調査は実施していないが、宮城県内を中心に調査した下水処理場では、津波や地震の影響で被災した土木・建築施設も見られたが（写真-8.4）、特に目立つのは浸水やがれきの流入による機械・電気設備の被災であった（写真-8.5）。

写真-8.4 津波の衝撃で破壊したポンプ棟（仙台市南蒲生浄化センター）

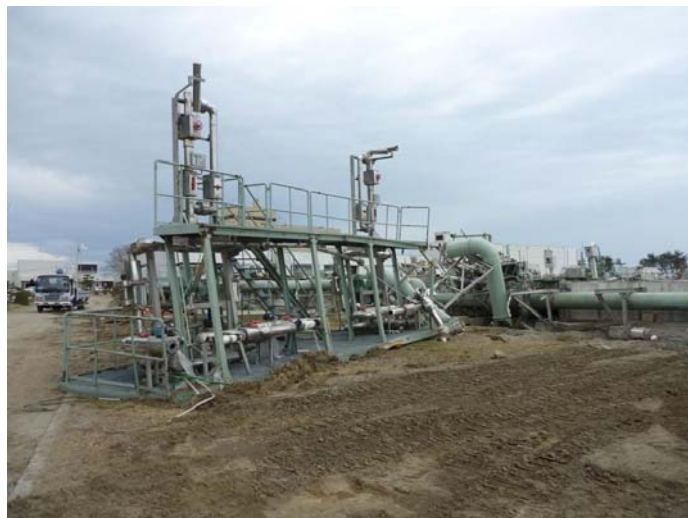
写真-8.5 津波により被災した機械設備（宮城県仙塩流域下水道仙塩浄化センター）

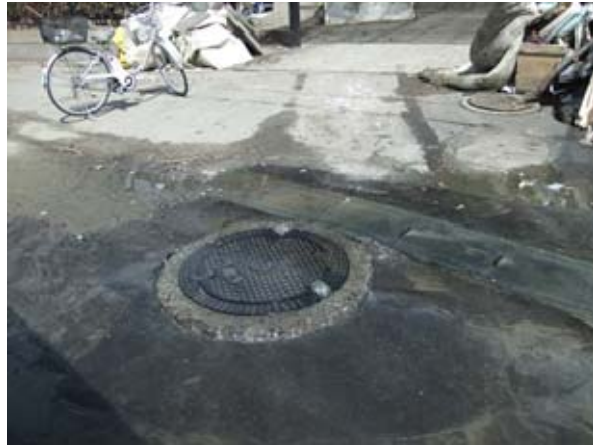
写真-8.6 マンホールからの溢水の状況（宮城県七ヶ浜町内）（資料：国土交通省）
 ※処理場への導水対策により現地調査時点では溢水は解消していた

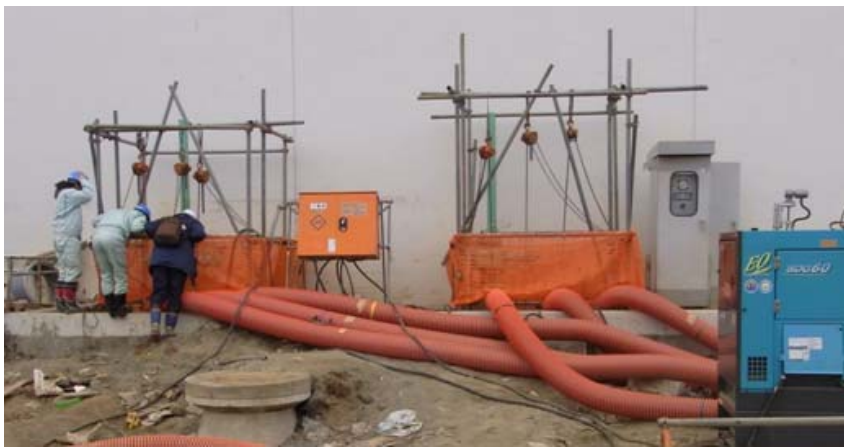
写真-8.7 流入渠からの仮設ポンプによる汚水くみ上げ（宮城県石巻東部浄化センター）

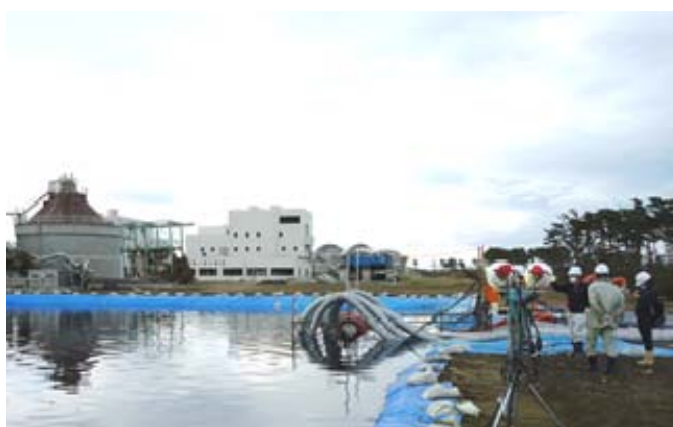
写真-8.8 宮城県県南浄化センター簡易処理放流状況の確認
