# 東日本大震災を踏まえた建築分野の研究の展開

建築研究部長 西山 功

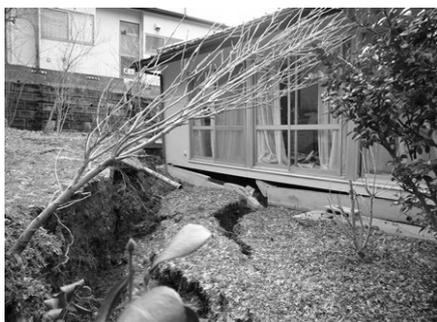
木造住宅の被害としては、1) 地盤変状に伴う破損 (写真 2)、2) 店舗併用住宅等大きな開口を有する 1 層部分での層崩壊 (写真 3)、3) やや珍しい 2 層部分での一部崩壊 (写真 4)、4) 柱の生物劣化 (写真 5) 及びモルタル外壁の落下、5) 土蔵における外壁や屋根瓦の落下 (写真 6) などがあげられる。特に、瓦の落下については、過去に多くの地震被害を受けてきた宮城県に比べて、福島県や茨城県における被害が多いと言われており、事実、建物の一部損壊数 (総務省消防庁) とも対応している。

宅地・地盤の被害については、過去の地震同様、1) 地盤破壊による基礎の破壊（写真 2）、2) 擁壁の被害による住宅の移動（写真 26）、3) 液状化による住宅の沈下や傾斜（写真 27）が見られた。

写真2 地盤変状に伴う住宅基礎の破壊

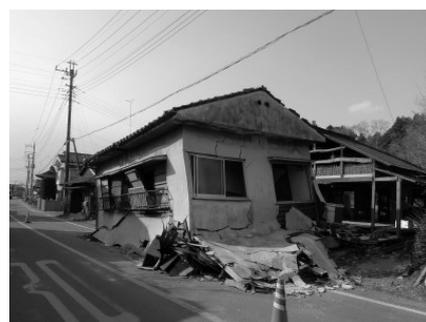
写真3 1層部分の層崩壊

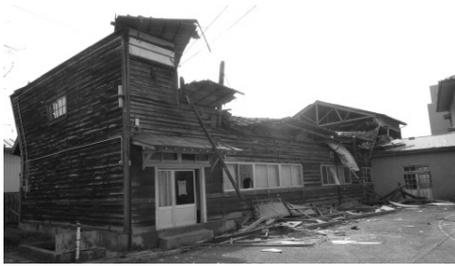
写真 4 2層部分の一部崩壊

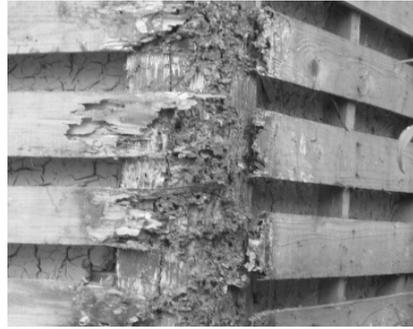
写真 5 柱材の生物劣化

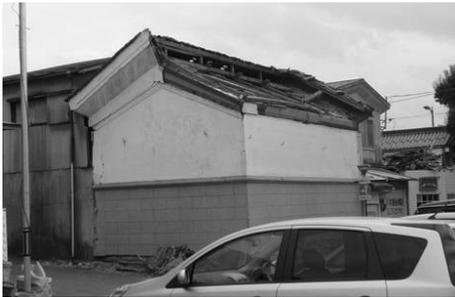
写真 6 土蔵屋根の落下

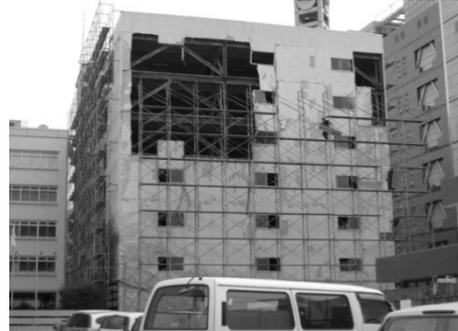
まず、ストックが多く、また、震央から近くて地震動レベルも大きいと見られた仙台市を中心に外観調査を実施した。倒壊のような重大な被害はほぼ見られず、被害と言えばほとんどは非構造部材の脱落 (写真 7) などであった。構造躯体の被害としては、1) 自走式駐車場の柱脚の破壊 (写真 8) 及びブレースの座屈、2) ブレース付き間柱接合部の変形 (写真 9)、など過去の地震においても数多い被害であった。兵庫県南部地震において問題となった梁端フランジのスカラップ近傍での破断 (写真 10) のような被害は、現時点まで確認されていないが、民間建物において建物内部を含めた調査結果が公表されていないので単に把握できていないだけなのかも知れない。

写真 7 非構造部材の脱落

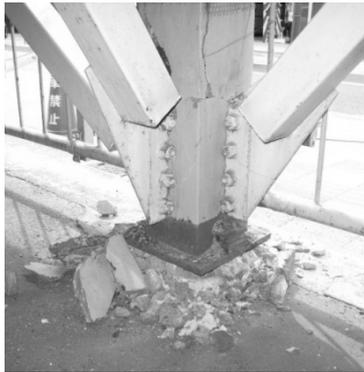
写真 8 柱脚の破壊

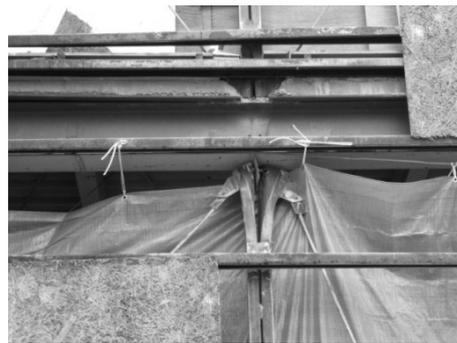
写真 9 間柱接合部の変形

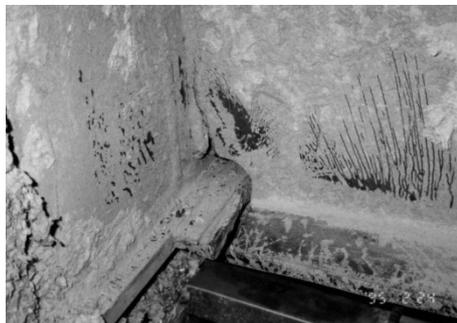
写真 10 兵庫県南部地震では多数発生した梁端フランジの破断例

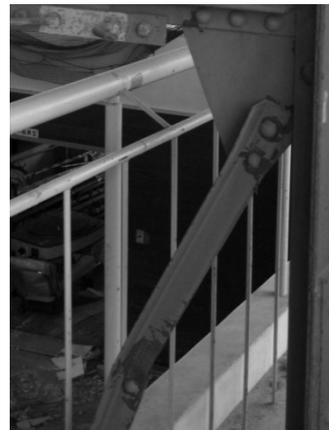
典型的な被害は、1) 鉛直ブレースの座屈と接合部の破断、2) ラチス柱の斜材の座屈 (写真 11)、3) 鉄筋コンクリート (以下、RC) 造柱と屋根との接続部 (支承部) の損傷 (写真 12)、4) 屋根面水平ブレースのたわみ、座屈、破断 (写真 13)、5) 柱脚コンクリートのひび割れ、等である。また、仙台市での外観調査でも観察された非構造部材の脱落、特に天井落下 (写真 14) が数多く観察された。その一方で、新耐震基準及び耐震改修済みの建物では、構造躯体の被害だけでなく、非構造部材の被害についても軽減される傾向が見られ、既存ストックの更なる耐震化が求められる。

写真 11 ラチス柱斜材の座屈

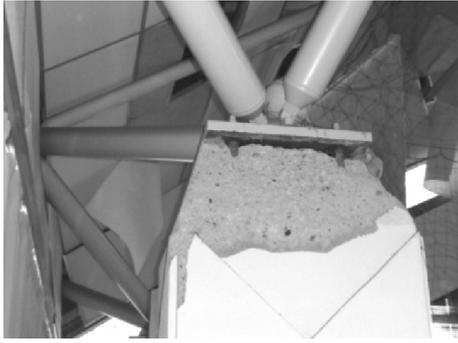
過去の地震被害に比べて特筆すべき被害としては、RC 造柱と鉄骨屋根構造部分との接続部 (支承部) の損傷があげられるが、非構造部材の被害である天井落下については、鉄骨造ではないが亡くなられた方がでた九段会館、構造躯体は最新の耐震設計技術により建設された川崎シンフォニーホールにおいて天井落下しており、技術基準等における明確な落下防止対策 (検討概要については次章で解説) が急がれる。地震動の短周期成分が卓越し異種構造間の接続部に局所的な力が作用したと考えられる点、巨大地震のため地震動の継続時間が長く、繰り返し回数が過去の地震とは比べものにならない程多かった点などとこれらの被害との関連については検討する価値があろう。

写真 12 支承部の損傷

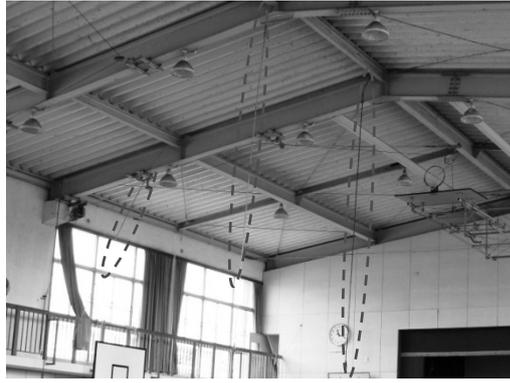
写真 13 屋根面水平ブレースの破断

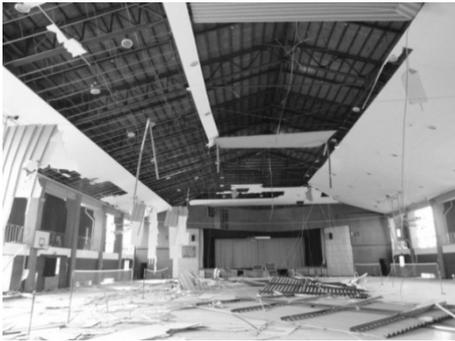
写真 14 鉄骨造体育館の天井落下

技術的助言の送付の後、大学やゼネコン研究所の他、天井下地メーカーなどで精力的な実験や解析が行われたが、有効な対策として幅広くは実施されてはいない。今回の地震では、前述したように現行耐震基準に従って設計された建物においても多くの天井落下 (映画館やショッピングセンターが地震後に一部閉鎖されたのも天井落下が原因と考えられる) が見られる。このため、従来、建築基準法施行令第 39 条に基づく精神規定的であったものを、今回の地震における天井落下被害の実態調査に基づき技術的助言をレビューするとともに、近年実施されてきた各種研究をとりまとめることにより、実施可能で現実的な天井の構造計算法やより具体的に仕様を定める方法について検討を進め、落下防止対策としてネットを張るなどのフェイルセーフとの併用の可能性も含め、前述の建築基準整備促進事業の 1 課題として検討を進めている。

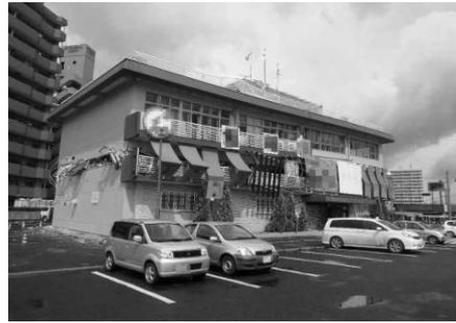
RC 造建築物の被害については、1) 1 層部分での層崩壊、2) 中間層での層崩壊 (写真 15)、3) 柱のせん断破壊 (写真 16)、4) 連層耐震壁の脚部の曲げ破壊 (写真 17)、5) 連層耐震壁の境界梁の付着破壊 (写真 18)、6) ペントハウスの傾斜、7) 集合住宅のドアまわりの非構造壁の被害 (写真 19)、8) 外装材の落下などがあげられる。

写真 15 RC造の中間層での層崩壊

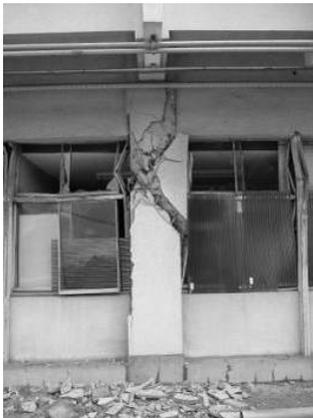
写真 16 RC柱のせん断破壊

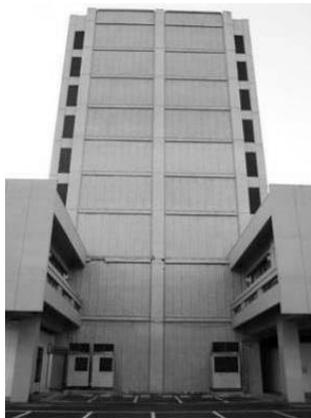
写真 17 RC造連層耐震壁脚部の曲げ破壊

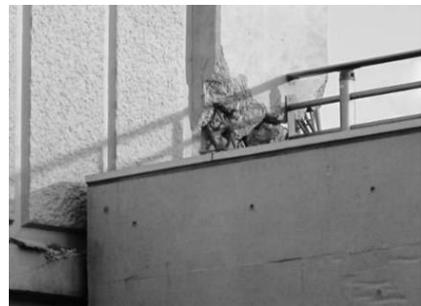
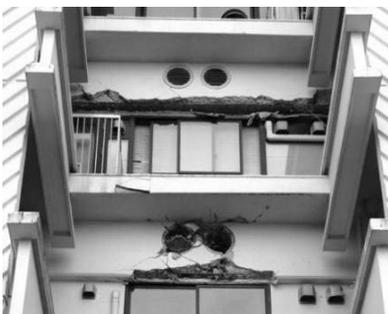
写真 18 RC造連層耐震壁境界梁の破壊

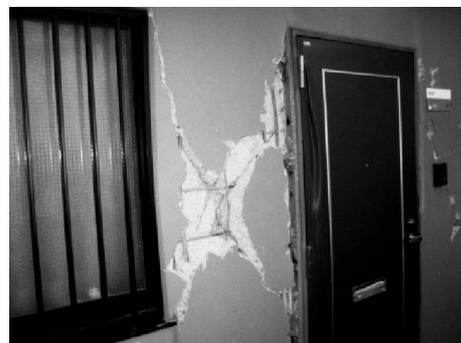
写真 19 RC造集合住宅ドアまわりの非構造壁の破損

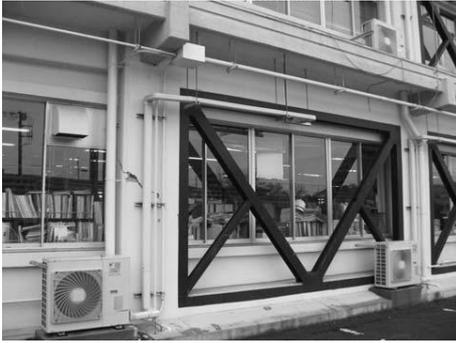
新耐震基準で設計された建築物では、兵庫県南部地震でも実証されたように被害が大きく軽減された一方で、耐震改修された建物も概して良好な耐震性能を発揮したが中には一部被害 (写真 20) を受けた建物も見られた。耐震改修では、新たに設置される耐震要素と既存建物との剛性の大小に注意することが肝要であろう。

写真 20 耐震改修 RC 造建物の  
柱の損傷

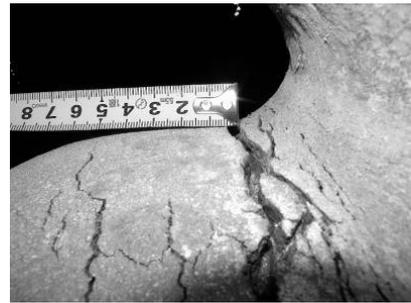
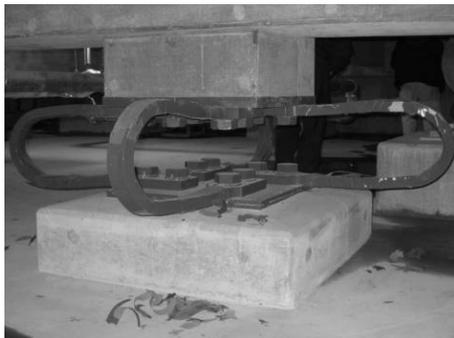
免震建築物については、構造躯体の被害はほとんど報告されていない。いくつかの建築物において、鉛ダンパーの亀裂（写真 21）や鋼材ダンパーの降伏（写真 22）などが見られたが、地震による入力エネルギーを吸収するのがダンパーの役割なので当然の損傷とも言える。ただし、鉛ダンパーの亀裂については、小振幅の多数回繰り返し荷重を受けると発生するものだということが地震後に指摘されるなど、鉛ダンパーの取り替えが必要かどうかの判断基準の検討が急がれる。鉛プラグ入りダンパーの中の鉛ダンパーについても同様の問題が考えられるので、こちらも早急の検討が必要となる。

写真 22 免震建築物の鋼材ダンパーの  
降伏による塗装の剥落

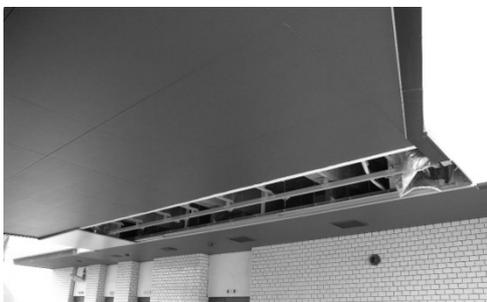
構造躯体の損傷ではないが、数多くの免震建築物においてエキスパンションジョイントの損傷（写真 24）が見られた他、家具の転倒（写真 25）なども観察された。エキスパンションジョイントについては、改善がなされるべきであろう。

写真 24 エキスパンションジョイント  
の破損

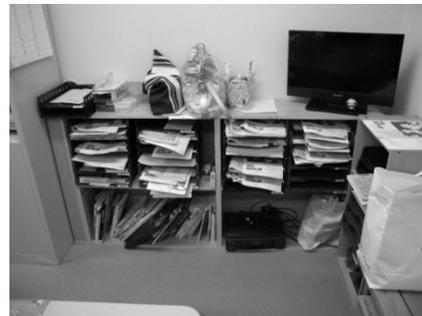
写真 25 免震建築物における転倒した家具

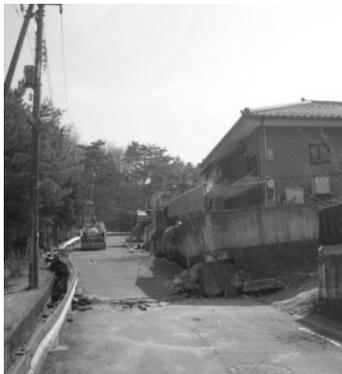
写真 26 擁壁被害による住宅の移動

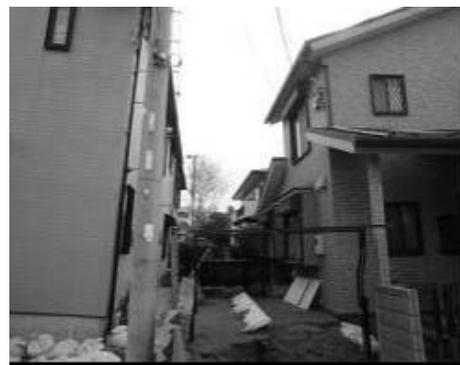
液状化については、東京湾岸の埋立地や利根川流域の地域を中心に、過去に類がないほどの規模で発生した。強震記録によれば、これら地域での加速度はそれ程大きくはなく、今回の地震が巨大であったために継続時間が非常に長いことから間隙水圧が徐々に高まって液状化が発生したと考えられたが、その後の国土交通省「液状化対策技術検討会議」<sup>1 4)</sup>による検討から、代表的な液状化判定法である FL 法において、地震動の継続時間を考慮する係数（プレート境界型の大規模な地震に対する補正係数）により概ね今回の地震による液状化の発生が説明できることが報告されている。建築物、特に住宅の液状化対策を考えた場合、より簡易な判定法の適用性についての検討が必要と考えられる。現在、住宅の性能表示制度を用い、特に戸建住宅を対象にした地盤の液状化に対する情報を表示する手法について検討を行っており、その概要については次章で解説する。

写真 27 液状化による住宅の沈下・傾斜

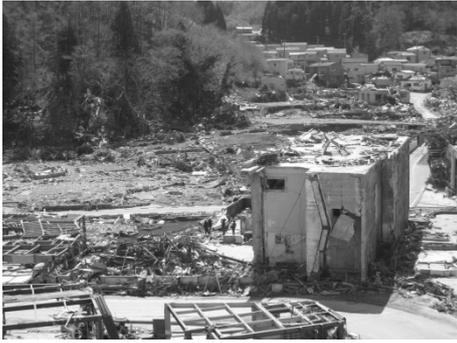
今回の地震では、「想定外」という言葉が地震学、土木、原子力工学の各分野の専門家からマスコミを通して多く発せられたが、建築分野でも RC 造のような剛強な建築物が津波の力によって転倒（写真 28）したことには驚かされた。前述の国土交通省都市局の第 1 次報告<sup>8)</sup>では、津波被災地全体を現地踏査で調査し、浸水区域を特定している。浸水区域面積は 535km<sup>2</sup>に達し、その 4 割強が浸水深 2m 以上の地域で、これらの地域ではほとんどの建物が再使用困難な損壊を受けていると報告されている。今後の復旧・復興においては、このような地域のまちづくりをどのように行うかが問題であり、各種提言<sup>15)</sup>もなされているが、津波による建築物被害の調査結果に基づき津波に耐える建築物の要件（津波の荷重効果の評価）を明らかにすることがすべての基本となることに異論はなからう。

写真 28 RC 造建築物の転倒

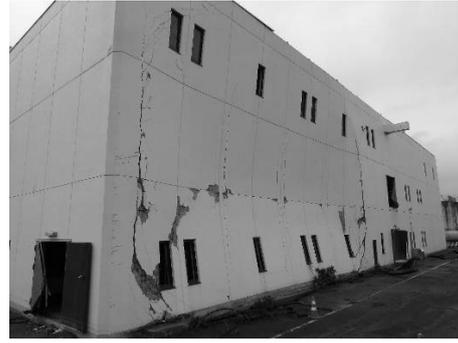
津波による荷重効果には、1) 津波波圧、2) 洗掘、3) 浮力、4) 漂流物の衝突などが考えられる。津波波圧による被害例としては、RC 造壁体に絵に描いたような降伏メカニズムが形成（写真 29）された例、鉄骨造建築物の柱脚溶接部が破断（写真 30）した例などがあげられる。津波の流れによる洗掘の被害としては、基礎周囲が大きく掘られ、掘られた穴に建物全体が倒れ込んだ（写真 31）例がある。浮力の明確な影響例としては、隣接する RC 造塀を跳び越えるように流された建物（写真 32）があげられる。また、漂流物の衝突例としては、自動車衝突したかにも見える建物（写真 33）、鉄骨柱の残留変形の状況から漂流物衝突（写真 34）が明らかと見られる例がある。

写真 29 RC 造壁体に形成された  
降伏メカニズム

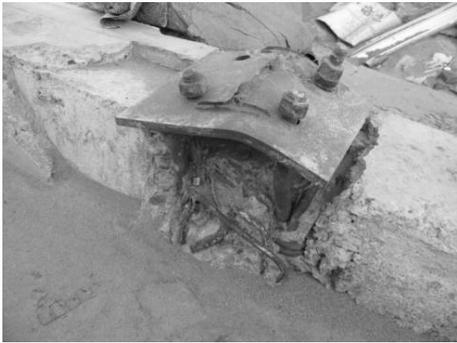
写真 30 柱脚溶接部の破断

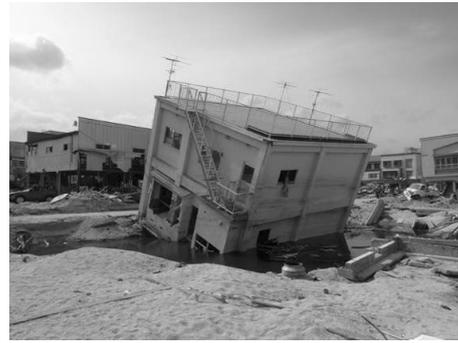
鉄骨造建築物では、津波波圧によりまず外装材が流されてしまうので、その後は津波波圧が減少し、構造躯体の流失を免れるケースが多かったようにも思われる。また、洗掘され傾斜した建物が少ないのは、被害調査として検証はされていないが、洗掘されると建物直下から押し上げる力によりかえって流失してしまうからとも理解できる。浮力により建物が浮き上がるためには、外装材が破壊せずに残っていて建物内部に空気だまりが形成される必要があるが、上述のように外装材はそれ程強くないので、浮いて転倒した事例（写真 35）はごく限られている。

写真 31 洗掘で傾斜した RC 造

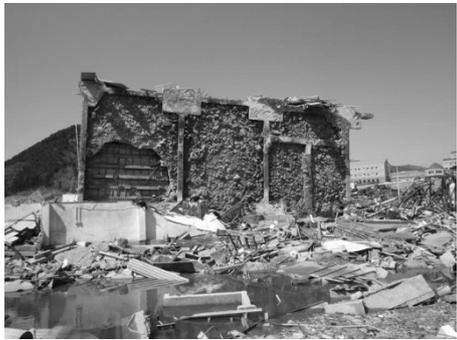
写真 32 浮き上がって隣接する  
RC 造塀を跳び越えた建物

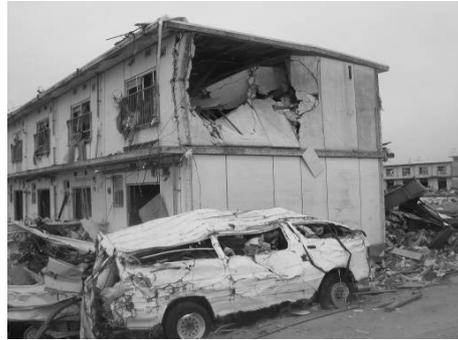
写真 33 漂流物衝突による損傷

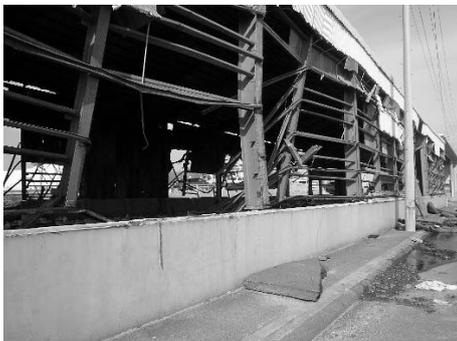
写真 34 漂流物衝突による損傷

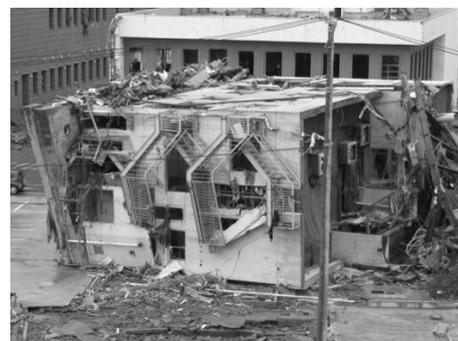
写真 35 浮いて転倒した鉄骨造建築物
