国総研資料 第658号
平成23年12月

国土技術政策総合研究所資料

2011年東北地方太平洋沖地震津波による 海岸保全施設の被害調査

Field Survey of the 2011 off the Pacific coast of Tohoku Earthquake and Tsunami
on Shore Protection Facilities in Ports

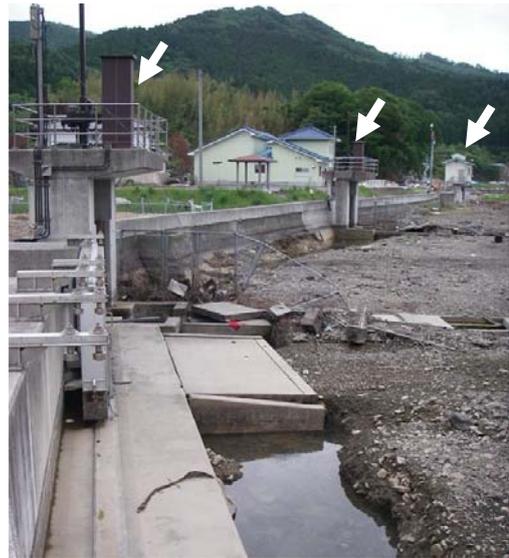
写真-3.2.14は、地点1-j付近の状況で、水門の機械部分の被害、堤体海側地盤の洗掘が生じていた。

写真-3.2.14 水門と付近の被害 (矢印が水門, 地点1-j)

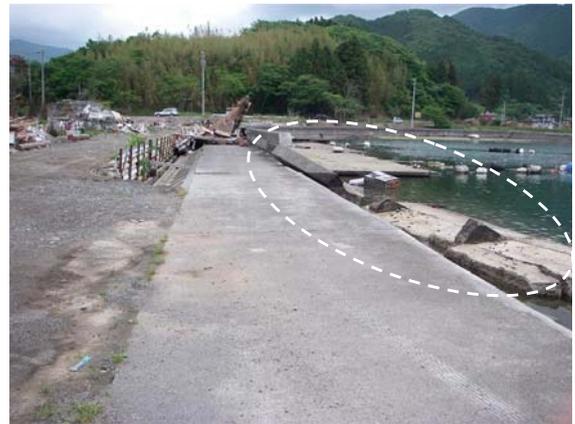
地点1-kでは、護岸の表のり被覆工が約100mにわたり海側に倒壊していた(写真-3.2.15及び写真-3.2.16)。

写真-3.2.15 堤防構造の被害 (地点1-k)

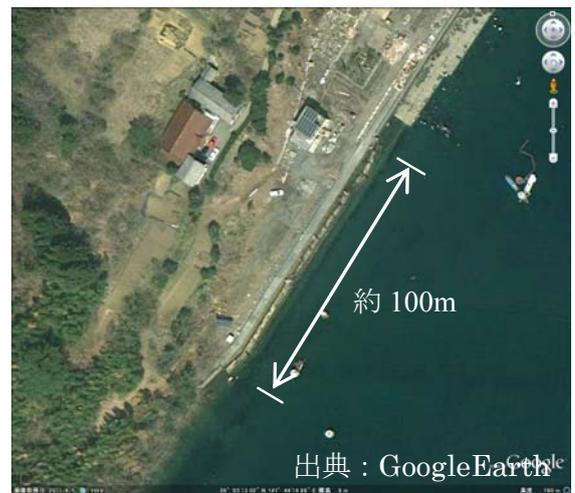
写真-3.2.16 空撮写真 (地点1-k)

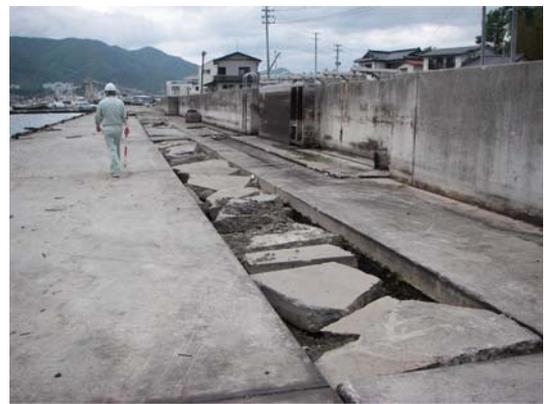
図-3.2.8に、山口地区の周辺図を示す。同地区の胸壁の堤体は、倒壊、クラック発生等の被害はみられなかった。ただし、胸壁前面側の物揚場の舗装の被害が生じていた(写真-3.2.19)。図-3.2.9に、地点1-lの位置の天端高さの測定結果を示す。天端高さはT.P.+2.20mで(写真-3.2.20)、設計天端高さはT.P.+3.00mなので、この場所では地震に伴い0.80mの沈下が生じたことになる。

写真-3.2.19 物揚場の舗装の被害

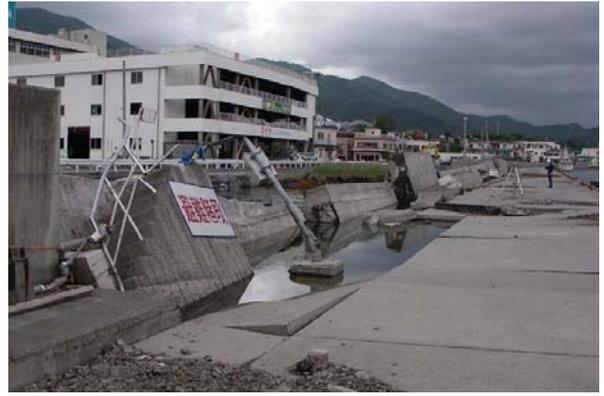
写真-3.2.27 背後側に倒壊した堤体 (地点1-r)

地点 1-r は、背面側地盤が流出し (写真-3.2.28)、堤体が延長約 100m にわたって背面側に倒壊していた (写真-3.2.27)。この区間は、L 型堤体・鋼矢板式基礎の胸壁である。一部の堤体は基礎の鋼矢板が折れていた (写真-3.2.29)。鋼矢板の折れた部分付近には錆が発生していた。

背面側地盤が失われた原因として、空撮写真 (写真-3.2.30) を参考にすると、南側隣接部分の堤体が失われ、その破壊した箇所には水の流れるような流れにより当該地盤が広範に流出したことが考えられる。また、堤体が倒壊した原因としては、鋼矢板の折れや、堤体が概ね背面側に倒れこんでいる点から、背後地盤が失われたあとに押し波による作用で倒壊した可能性があると考えられる。また、鋼矢板の折れた部分付近に錆が発生していたことが注目される。錆による鋼矢板の腐食が及ぼした影響についてはより詳細な検討が必要である。

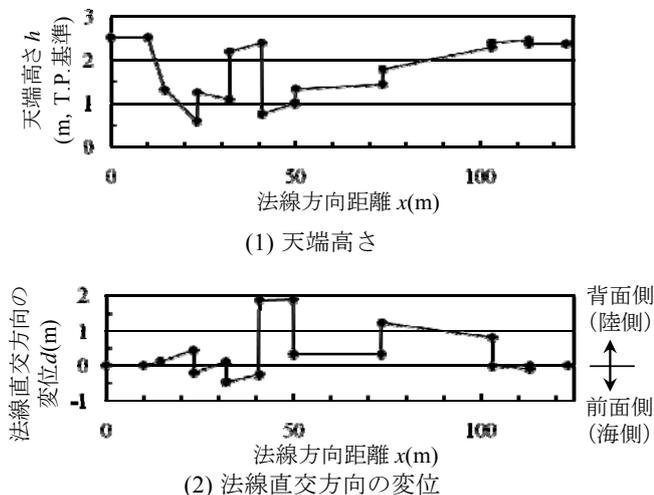
図-3.2.12 天端高さ と法線直交方向の変位 (地点1-r)

倒壊部分について、天端高さと同法線直交方向の変位 (胸壁法線から前面側または背面側への出入りの大きさ) の測量結果をそれぞれ示した (図-3.2.12(1)及び(2))。それによると、延長方向には 103m の長さで変位が生じていた。また、鉛直方向には、天端高さの最も低い場所は T.P.+0.61m で、T.P.+2.38m と比較すると約 1.8m 変位していることが分かった。また、法線から背面側に最大で約 1.9m 変位していることが分かった。

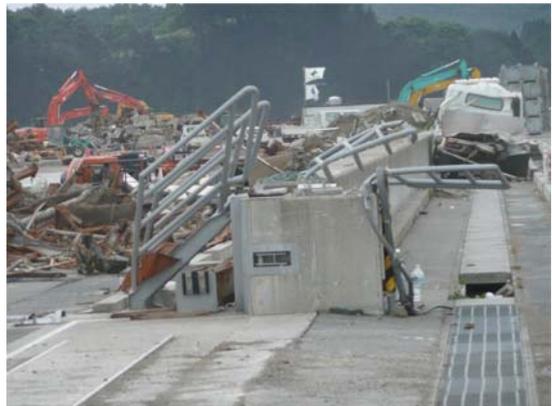
図-3.3.2の地点2-a付近では、胸壁の堤体に被害はなく、クラックの発生もなかった(写真-3.3.1(1))。ただし、陸側の門扉及び付帯施設は被害を受けていた(写真-3.3.1(2))。

(2) 陸間の付帯設備の被害

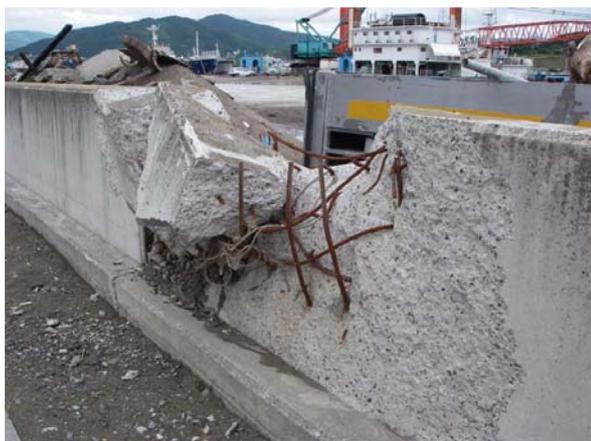
地点2-bでは、胸壁の堤体に大きな被害はなかったが、一部で欠損が発生していた(写真-3.3.2(1)及び(2))。欠損は、2箇所とも平常時は門扉が収納されている場所の背面側(陸側)に位置しており、海側から陸側にむかって削り取られるような形状であった(写真-3.3.2(3)及び(4))。地点2-b~2-cの区間では、胸壁の堤体には被害がなかった(写真-3.3.3)。

(3) 欠損部分（西側）の拡大写真

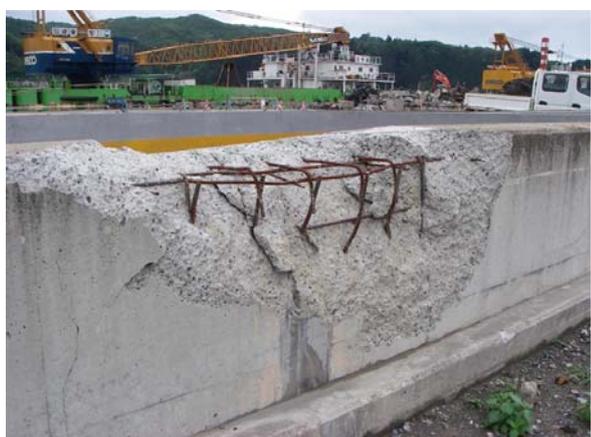
(4) 欠損部分（東側）の拡大写真
写真-3.3.2 地点2-b（つづき）

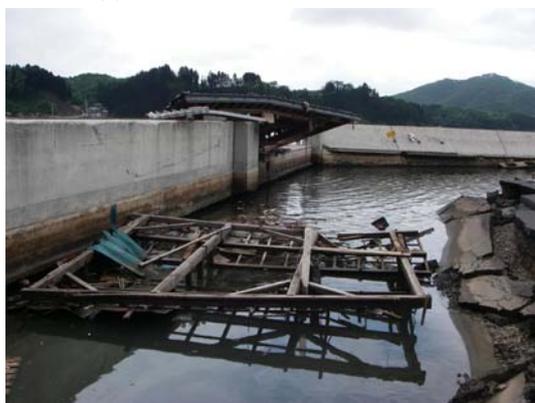
地点2-cでは、胸壁の堤体の直下を含めて地盤が流出していた(写真-3.3.4(1)~(3))。写真-3.3.5は、同地点周辺を上空から撮影した写真である。胸壁と護岸の接合部である隅角部を中心に平面的に地盤が流出していて、引き波による被害と考えられる。堤体は基礎杭に支えられており、基礎杭は露出していた(写真-3.3.4(4))。図-3.3.3に、堤体の天端高さの測定結果を示す。天端高さの実測値はT.P.+2.45mであった。設計天端高さはT.P.+3.19mなので、地点2-cでは地震に伴い0.74mの沈下が生じたことになる。

(3) 背面側（陸側）からみた状況

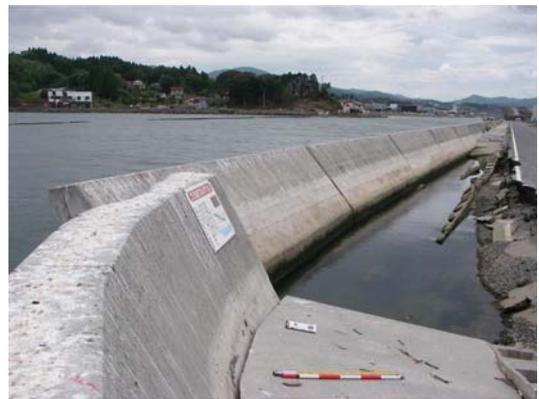
ことが報告されている。写真-3.3.9(1)及び(2)に、被害状況を示す。同地点の被災状況を詳細に把握するために測定を行った。まず、変位していない部分の天端高さはT.P.+2.29mであった(写真-3.3.9(3)及び(4))。設計天端高さはT.P.+3.19mなので、地点2-cでは地震に伴い0.90mの沈下が生じたことになる。次に、写真-3.3.9(5)の点1(変位していない部分)を基準にした点2(変位した部分)の変位量を測定したところ、法線直交方向は海側に2.39m、鉛直方向は約0.2m変位していることが分かった(写真-3.3.9(6))。

(1) 被害の状況

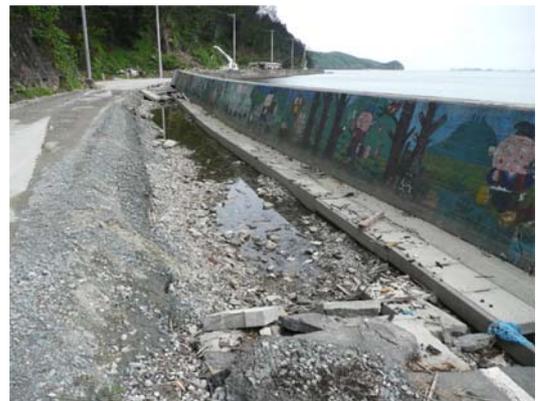
地点 2-j では、背後側の地盤の洗掘が生じていた（写真-3.3.14）。ただし、調査時点ですでに、道路通行を可能にするため洗掘された部分の一部を土砂で埋戻す応急復旧対策工が行われている。

写真-3.3.14 背後側地盤の洗掘 (地点 2-j)

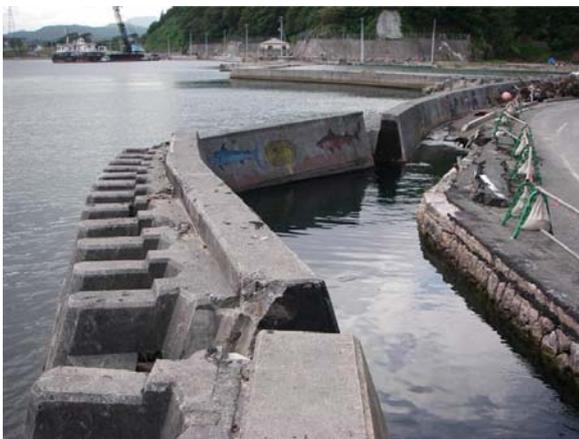
部分に護岸がある。地点 2-i では、堤体が海側に変位するとともに局部的に沈下していた（写真-3.3.13(1)）。同地点から北側に向かう方向に道路は上り勾配である。また、同地点から南側にむかう方向もほぼ平坦かやや上り勾配となっていた。したがって、地点 2-i は周囲と比較して地盤高が小さいので引き波が集中し、護岸の堤体が海側に変位したことが考えられる。それに隣接する、変位していない堤体の天端高さを測定すると T.P.+2.06m であった（写真-3.3.13(2)及び(3)）。設計天端高さは T.P.+2.80m なので、地点 2-i では地震に伴い 0.74m の沈下が生じたことになる。

(1) 前面側 (海側) に変位した護岸

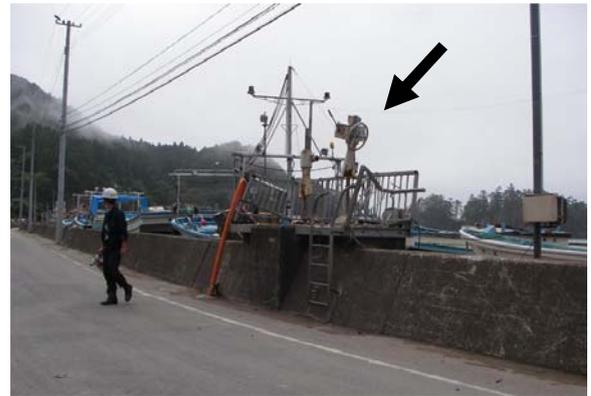
南側部分の胸壁の堤体には、被害は生じていなかった(地点3-a, 写真-3.4.1(1))。ただし、地点3-bの近くの水門は、上部に設けられている操作施設が損壊する被害を受けていた(写真-3.4.2(1))。また、同地点の胸壁前面側(海側)は、岸壁が海側に変位するとともに舗装部分が陥没していた(写真-3.4.2(2))。

(1) 水門の操作施設の損壊

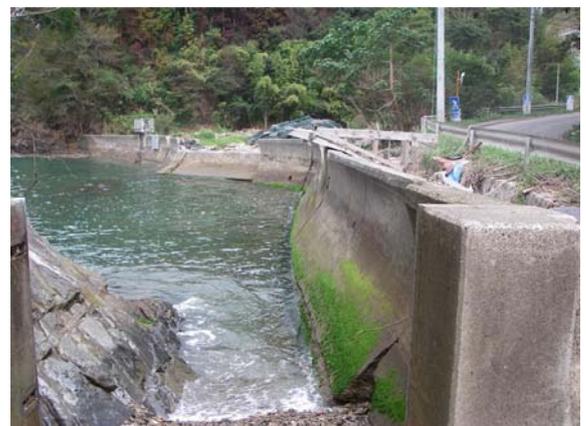
北端部分の護岸は、地点3-cで、堤体の海側への滑動(写真-3.4.3(1)及び(2))及び堤体の一部が海側にむかって削りとられるように欠損が生じていた(写真-3.4.3(3))。また、地点3-dで、護岸の堤体が海側に変位する被害があった(写真-3.4.4(1)及び(2))。

(1) 滑動した堤体 (海側からみた状況)

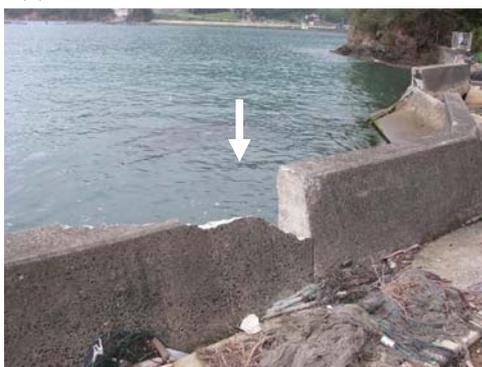
(3) 欠損している堤体

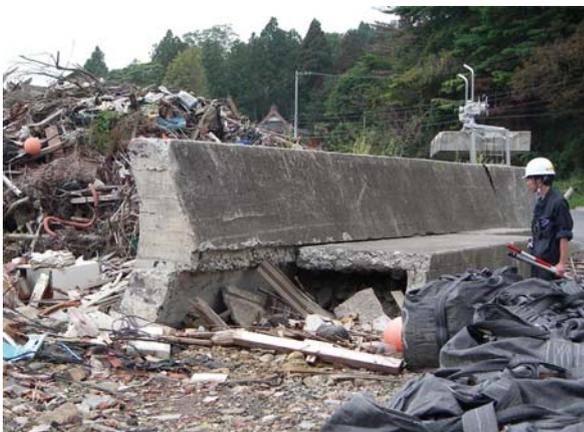
西側の胸壁は、地点3-fで堤防構造の胸壁の堤体が延長約60mにわたって前面側(海側)にむかって倒壊していた。(写真-3.4.6(1)及び(2))。背後側(陸側)の道路面は地点3-fから東にむかって、また、地点3-fから西にむかって高くなっているため、地盤高さが相対的に低い地点3-f付近に引き波が集中したようである(写真-3.4.6(3))。

(2) 堤体の断面
写真-3.4.6 地点3-f

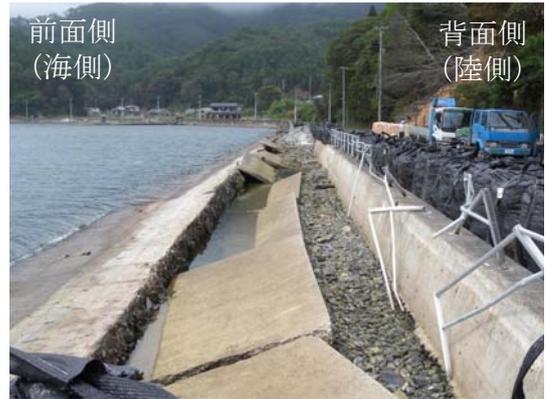
地点 3-j では、すなわち、護岸の表のりが海側に倒壊するとともに、天端被覆板下の堤体土が流失して天端被覆板がそのまま落下していた（写真-3.4.11(1)）。

(1) 海側に倒れた表のり(左)と落下した天端被覆板(右)

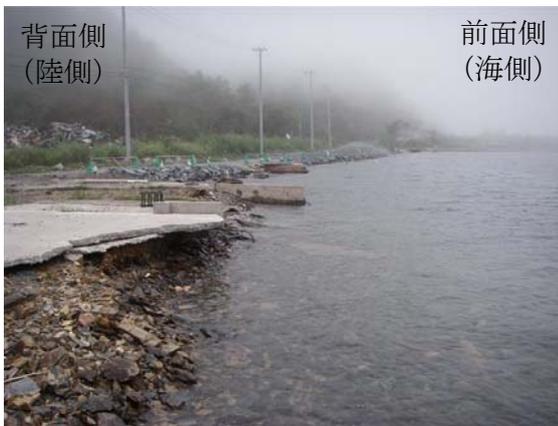
地点 3-p では、海岸沿いの地盤高の低い場所に位置していた家屋群を守るように護岸が設けられていたが、護岸の流失または海側への倒壊が発生していた (写真-3.4.19(1))。周囲よりも地盤高が相対的に低いため、引波の流れが集中して地盤が流出したことが考えられる。

(1) 流失した護岸及び地盤

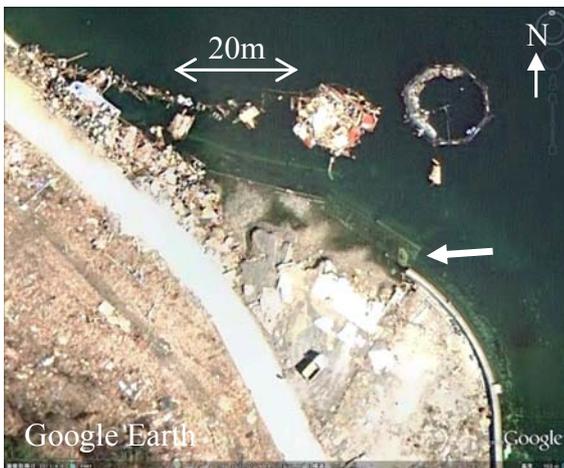
地点 3-o では、護岸が失われるとともに背後側の地盤が流出していた (写真-3.4.18(1)及び(2))。また、同地点を含めて同地点の北側約 100m の区間で護岸が倒壊している。

(2) 上空から撮影した写真

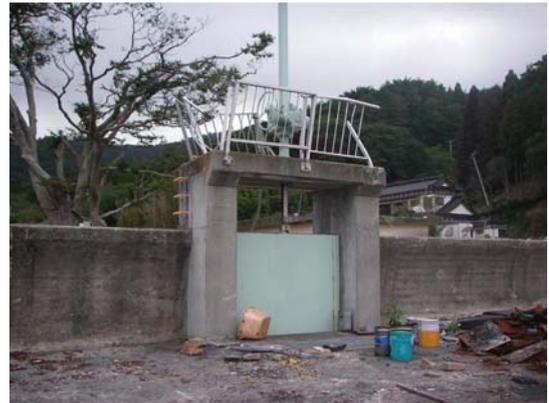
写真-3.5.2 水門の操作施設 (地点 4-b)

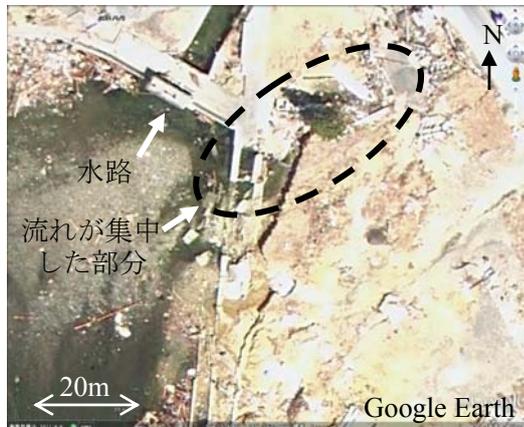
北側部分では、地点 5-a から地点 5-b の区間にかけて、護岸の波返し工及び盛土部が失われていた(写真-3.6.1(1)~(3))。最も湾奥の地点 5-a には背後の陸域から湾に注ぐ水路が設けられていたが、その南隣部分に引き波の流れが集中し、護岸が破壊されたようである(写真-3.6.1(5))。護岸の背後地盤は、流れで地盤が削り取られ崖状となっていた(写真-3.6.1(4))。

(5) 上空から撮影した写真

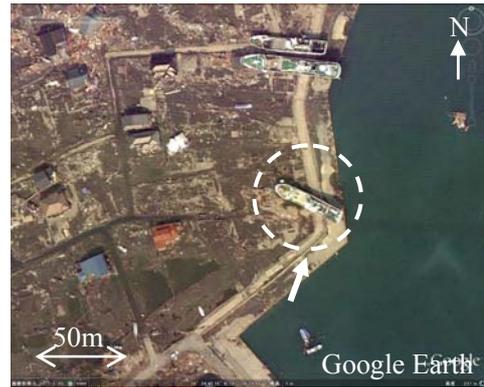
地点 6-a では、船舶が乗り上げていた場所の胸壁の堤体が破壊されていた(写真-3.7.1(1))。写真-3.7.1(2)に、船舶が撤去される前の乗り上げた状況を示す(この写真の撮影日は平成 23 年 3 月 30 日とのことである)。同地点で護岸の天端高さの測量を行ったところ、天端高

(2) 船舶の乗り上げ状況(撤去前)

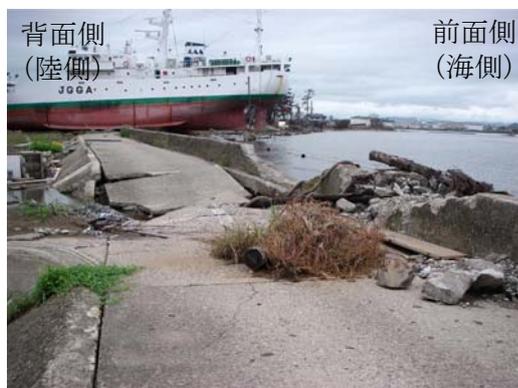
(1) 破壊された胸壁(船舶は撤去済み)

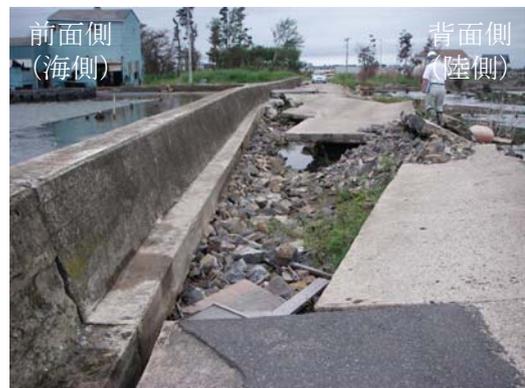
写真-3.7.2 天端被覆板の破壊(地点6-b)

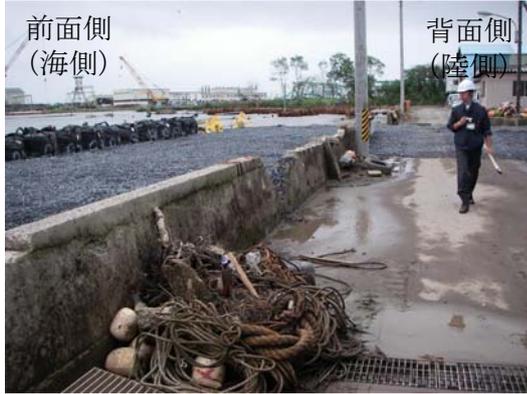
地点6-cでは、胸壁の一部で欠損が生じていた(写真-3.7.3)。なお、地点6-aと地点6-bの天端高さはほぼ等しいが、地点6-bと地点6-cの天端を比較すると地点6-cは地点6-bよりも1m程度低くなっている(写真-3.7.4)。

写真-3.7.3 胸壁の欠損 (地点 6-c)

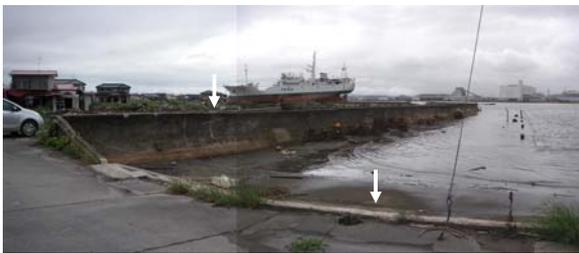
写真-3.7.4 地点 6-b の天端高さ (奥の矢印) と 6-c の天端高さ (手前矢印) との比較

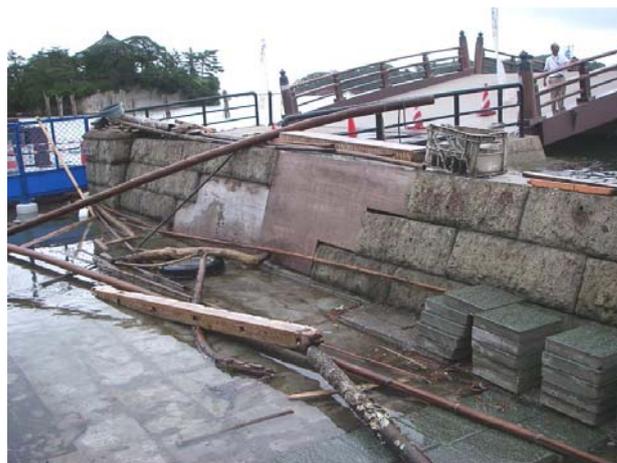
地点 7-b では、胸壁の堤体に空隙が生じていて応急的に板があてられていた (写真-3.8.2)。調査時刻 (平成 23 年 9 月 1 日 16:15 頃) は満潮に近く海面が比較的高かったため、堤体に生じた空隙から海水が浸入し胸壁の背後に広範囲に水溜りができていた。

写真-3.8.2 空隙のできた胸壁 (地点 7-b)
