## 5.2 鉄筋コンクリート造建築物

### 5.2.1 鉄筋コンクリート造建築物の被害分類と分析

#### 1) 東北地方太平洋沖地震による被害の分類

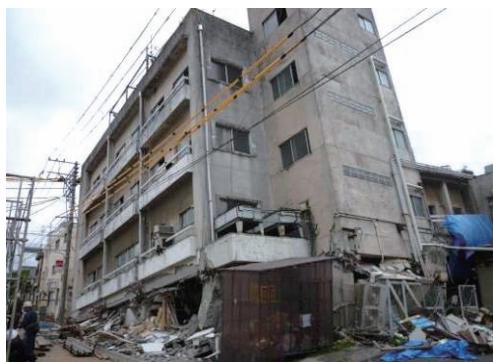
写真5.2.1-1に示すように、ピロティ形式の建築物の1階柱がせん断破壊して、ねじれ変形を伴って落階するという被害が見られた。また、ピロティ形式ではない建築物でも、1階柱のせん断破壊により層崩壊した被害が見られた。

写真 5.2.1-1 1階の層崩壊

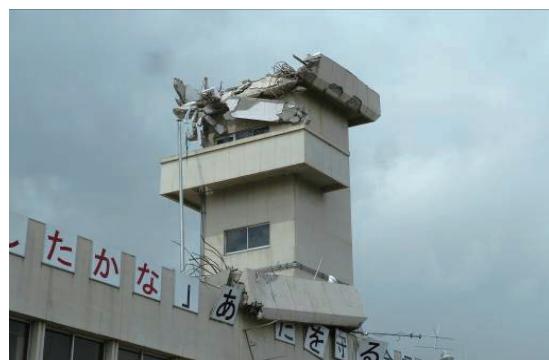
塔屋の損傷・破壊や、それによる傾斜の被害が見られ、写真5.2.1-4のように損傷した塔屋の一部が屋上に落下した事例もあった。

写真 5.2.1-4 塔屋の損傷及び落下

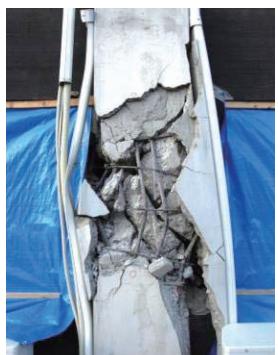
腰壁や垂れ壁が取り付くことで短柱化した柱のせん断破壊が、多数確認されている（写真5.2.1-5(a)）。長柱であっても、せん断補強筋が少ない柱にせん断破壊が発生した事例もあった。また、1階柱において基礎から立ち上がった主筋の段落とし部を起点とするせん断破壊も見られた（写真5.2.1-5(b)）。

(a) 短柱のせん断破壊

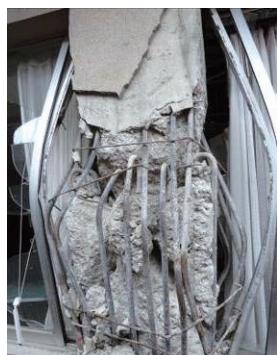
(b) 主筋段落とし部を起点とするせん断破壊

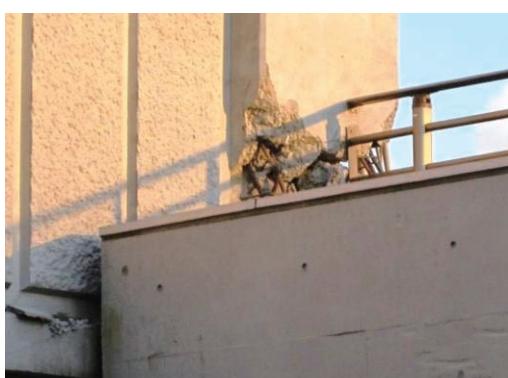
柱の脚部や連層耐力壁脚部の曲げ破壊により、コンクリートの圧壊、主筋の座屈及び破断といった被害が見られた（写真5.2.1-6）。

写真 5.2.1-6 連層耐力壁側柱脚部の圧壊

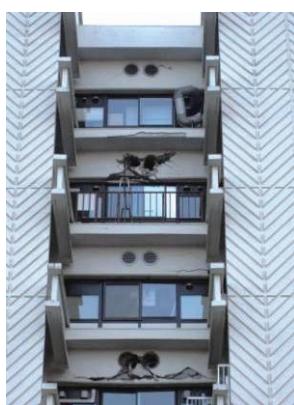
並列する連層耐力壁を連結する境界梁に、写真5.2.1-8に示すようなせん断破壊や付着割裂破壊が生じていた。損傷は、中央部に設けられた近接する2つの開口付近に発生していた。

写真 5.2.1-8 境界梁(開口付き)の損傷

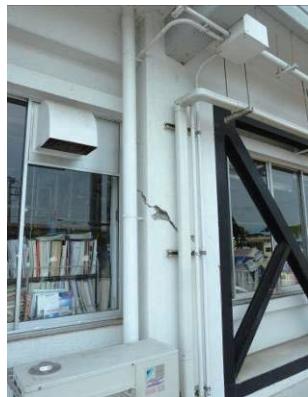
調査した範囲では、耐震補強された建築物の構造部材はほとんど被害を受けていないか、ごく軽微な被害に留まっていたと考えられる。しかし、枠付き鉄骨ブレースで補強された建築物の柱にせん断ひび割れが発生した事例（写真5.2.1-9）や、過去の地震でせん断破壊し、その後、応急補強された極短柱が再び同様の被害を受けた建築物（写真5.2.1-10）の被害事例が確認された。

写真 5.2.1-9 鉄骨プレースが取付いた柱のせん断ひび割れ

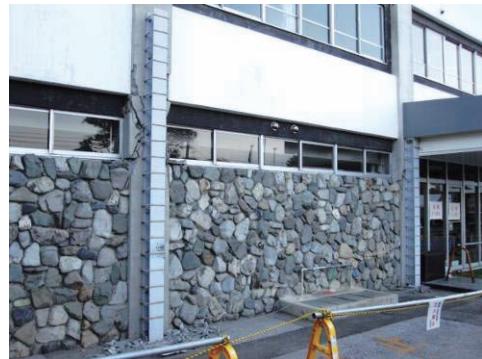
写真 5.2.1-10 応急補強した柱の被害

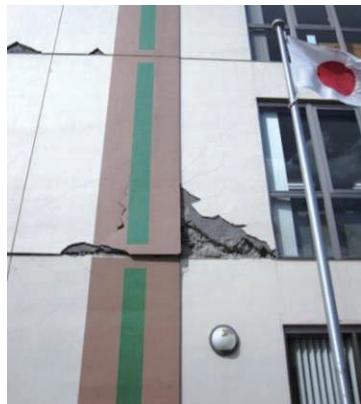
写真 5.2.1-11 に示すような袖壁付き柱の袖壁脚部の端部圧壊が見られた。この袖壁部分は、設計上は非構造部材として構造耐力上は無視していた可能性が高いため、ここでは非構造部材の被害に分類した。柱に取り付く袖壁の扱いについては設計上様々な考え方があるが、袖壁付き柱を積極的に構造部材として考慮するような場合には、ここで示したような被害が生じる可能性もあることを念頭に置いて設計する必要がある。

写真 5.2.1-11 袖壁脚部の損傷

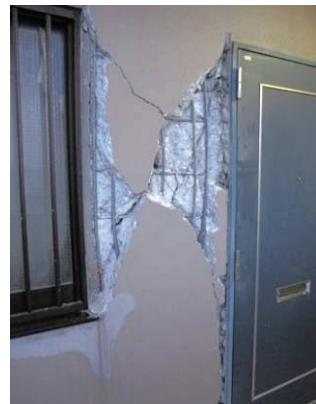
マンション等の都市型集合住宅の玄関回りの非構造壁やベランダ側の方立て壁などに、せん断ひび割れやせん断破壊の被害が見られた（写真 5.2.1-12、写真 5.2.1-13）。玄関回りの非構造壁が損傷して玄関ドアの開閉ができなくなり、避難上の支障が生じたり、無理矢理こじ開けた後は締まらなくなって防犯上の問題が生じたりすることになる。このような被害は、旧耐震基準による設計や現行耐震基準による設計に係わらず、いずれの年代の建築物にも比較的多く見られており、制震ダンパーで補強された建築物においても確認された（写真 5.2.1-14）。

写真 5.2.1-12 非構造壁（玄関側）のせん断破壊

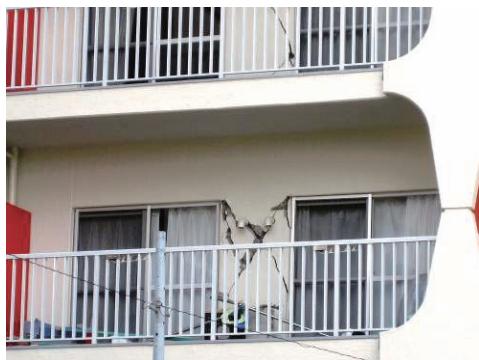
写真 5.2.1-13 非構造壁（ベランダ側）のせん断破壊

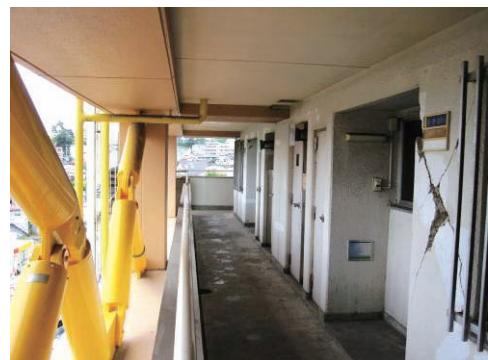
写真 5.2.1-14 制震ダンパーで補強された建築物における非構造壁の被害

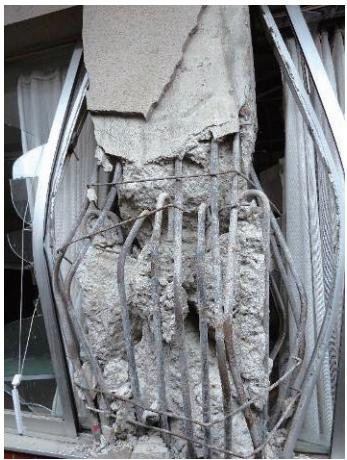
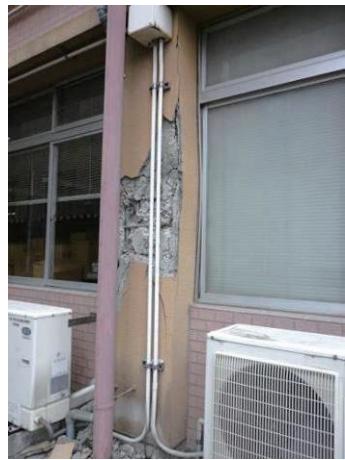
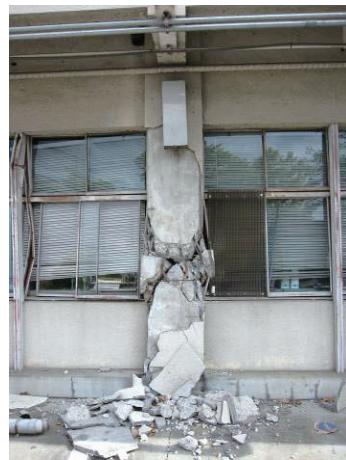
写真 5.2.2-1 短柱のせん断破壊

大破と判定された4棟の建築物で確認された主な構造被害は、腰壁及び垂れ壁が取り付いた短柱及び極短柱のせん断破壊（写真5.2.2-1、写真5.2.2-2）、そで壁付き柱のせん断破壊（写真5.2.2-3）、耐力壁のせん断破壊（写真5.2.2-4）である。4棟とも大破と判定された階では被災度区分判定基準に定める損傷度IV～Vの重大な損傷を受けた部材が多数存在し、その他の部材についても損傷度II～IIIに相当するせん断ひび割れを生じた柱及び耐力壁が大半を占めている。写真5.2.2-2(a)に示す建築物Aのように、過去の地震で被災した後に鉄骨柱で応急補強した極短柱が今回の地震で再び大きな被害を受けた事例も確認された。いずれの建築物も、せん断破壊によって明らかに軸変形している部材が多数存在することから、余震による二次災害を考えると、建築物を継続使用することは明らかに困難であったと考えられる。一方、非構造壁のせん断破壊や天井落下といった非構造部材の損傷（写真5.2.2-5）も見られた。

(a) 建築物 C (損傷度 V)

(b) 建築物 F (損傷度 IV)

(c) 建築物 I (損傷度 V)

東日本大震災による RC 造建築物の被害調査では、腰壁・垂れ壁が取り付き短柱化した柱のせん断破壊による軸力支持能力の喪失という重大な被害が比較的多く見られた。このような短柱を有する建築物の耐震改修にあたっては、まず柱と腰壁、垂れ壁の間にスリットを設けて早期のせん断破壊を防ぎ、その上で不足する強度を枠付き鉄骨プレースなどの新たな補強部材を増設することにより確保する方法が一般的である。なお、建築物自体に一定程度以上の強度とじん性があり「短柱化」を防ぐことが地震時の被害軽減に効果的である場合や、工期や予算の面で抜本的な改修が困難な（実現まで長い年月を要する）場合には、腰壁、垂れ壁と柱の間にスリットを設ける応急的な処置により、少なくとも軸力支持能力を喪失するような重大な被害を防ぐことも選択肢の一つとなりうるであろう。

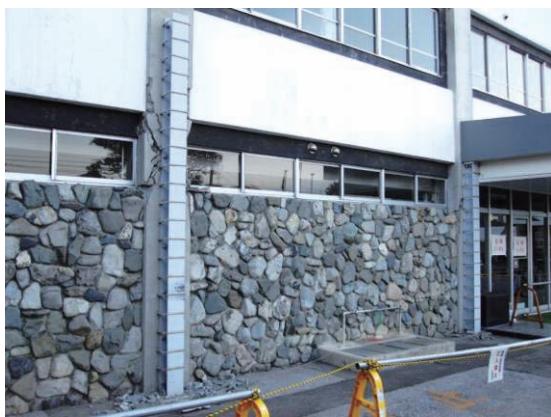
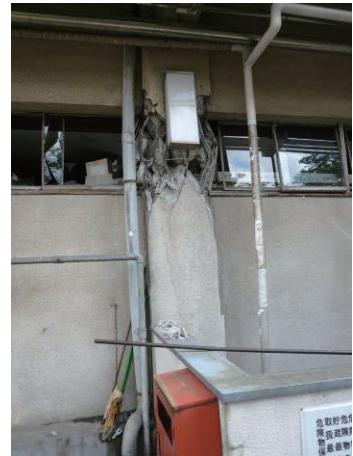
写真 5.2.2-2 極短柱のせん断破壊

(a) 建築物 A (損傷度 V)

(b) 建築物 I (損傷度 V)

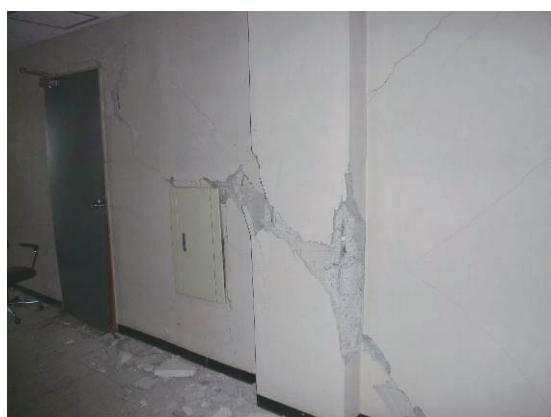
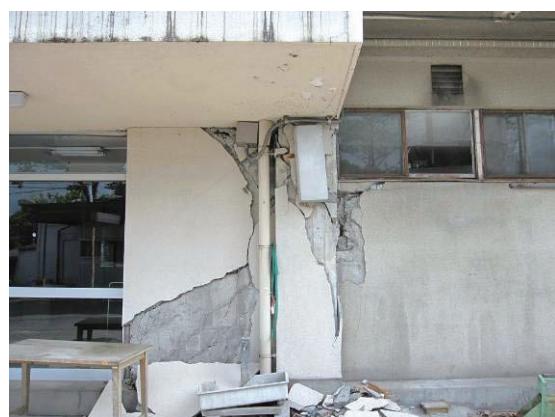
写真 5.2.2-3 そで壁付き柱のせん断破壊

(a) 建築物 C (損傷度 IV)

(b) 建築物 I (損傷度 V)

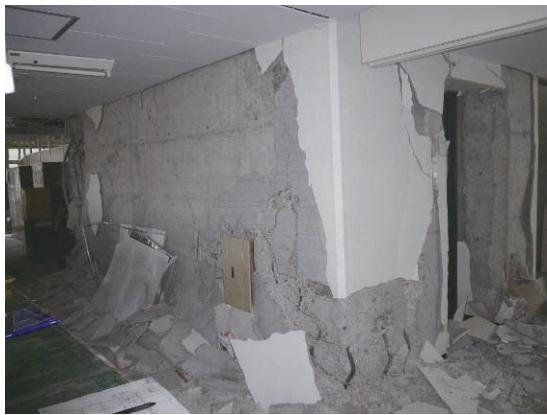
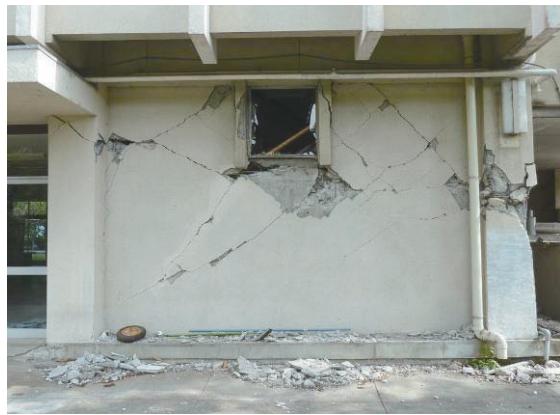
写真 5.2.2-4 耐力壁のせん断破壊

(a) 建築物 C (損傷度 V)

(b) 建築物 I (損傷度 V)

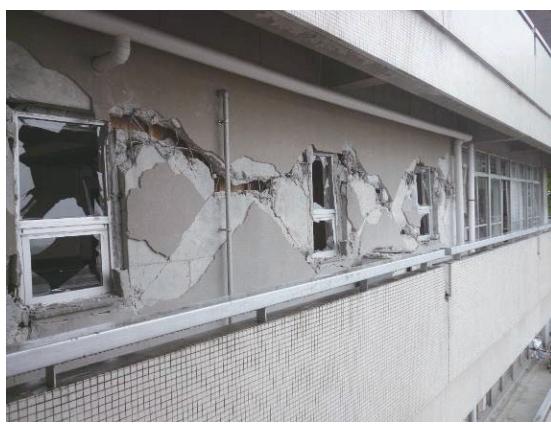
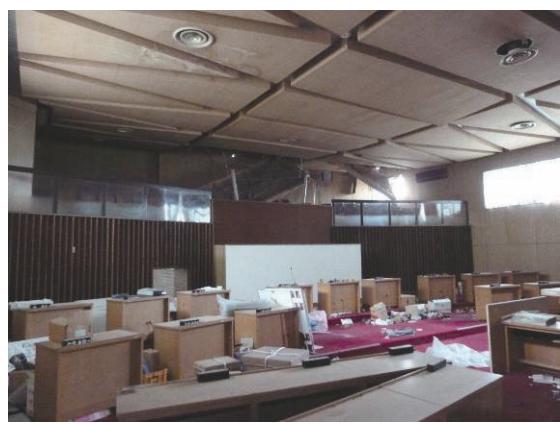
写真 5.2.2-5 非構造部材の損傷

(a) 非構造壁のせん断破壊 (建築物 C)

(b) 天井落下 (建築物 I)

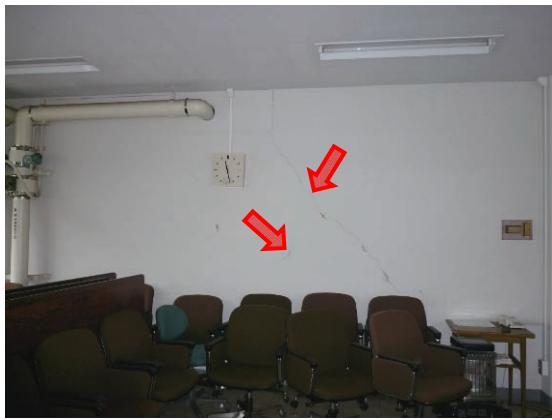
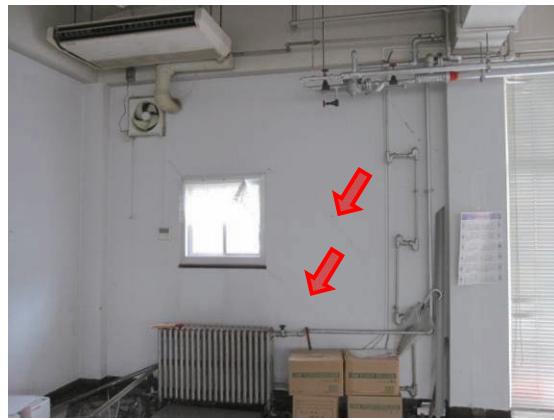
写真 5.2.2-6 耐力壁のせん断ひび割れ

中破と判定された建築物 4 棟で見られた主な構造被害としては、耐力壁のせん断ひび割れ（写真 5.2.2-6）、短柱のせん断破壊及びせん断ひび割れ（写真 5.2.2-7）、柱脚部の曲げひび割れ及び圧壊（写真 5.2.2-8）、梁端部及び中央の曲げひび割れ（写真 5.2.2-9）が挙げられる。部分的には損傷度 IV と判定されるような短柱のせん断破壊も見られたが、そのような部材は多くても 1 棟あたり 2～3 箇所で、他の大半の鉛直部材の損傷度は 0～II に留まっていた。建築物 J は耐震改修済の建築物であったが、写真 5.2.2-7(b) に示すように今回の地震で被災した。また、建築物 H では非構造部材であるコンクリートブロック壁の破壊（写真 5.2.2-10）も確認された。

(a) 建築物 B' (損傷度 III)

(b) 建築物 G (損傷度 II)

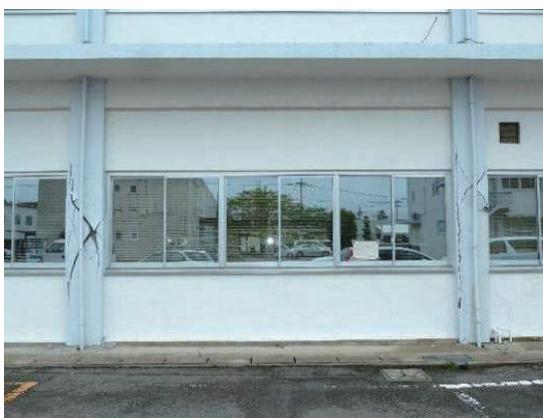
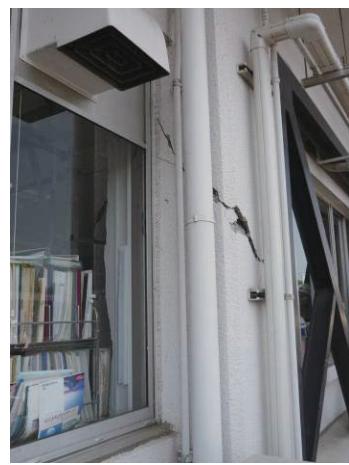
写真 5.2.2-7 短柱のせん断破壊及びせん断ひび割れ

建築物 H（写真 5.2.2-7(a)、写真 5.2.2-10）や建築物 J（写真 5.2.2-7(b）、写真 5.2.2-8、写真 5.2.2-9）のように、部分的に柱や梁が大きな損傷を受けていたり、非構造部材の損傷が大きいために、継続使用困難と判断されたとみられる建築物もある一方で、損傷度 IV と判定されるような極端に大きな損傷を受けた部材が無いような場合には、建築物 B'（立入可）や建築物 G（立入禁止）のように、継続使用の可否についての判断が分かれるケースもあった。

(a) 建築物 H (損傷度 IV)

(b) 建築物 J (損傷度 IV)

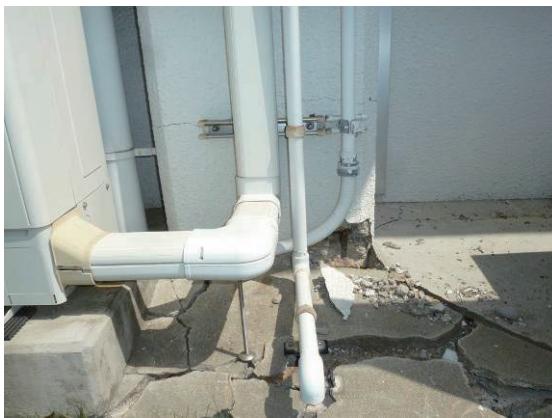
写真 5.2.2-8 柱脚部の曲げひび割れ  
及び圧壊 (建築物 J)

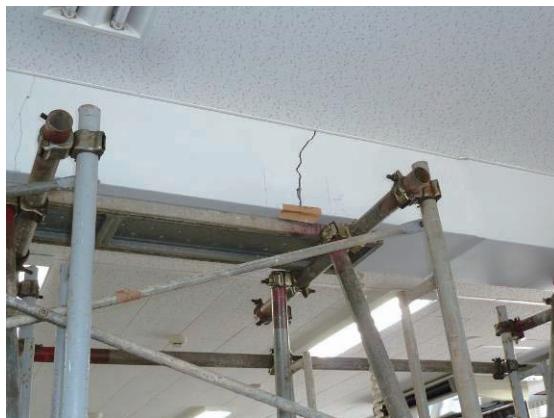
写真 5.2.2-9 梁中央部の曲げひび割れ  
(建築物 J)

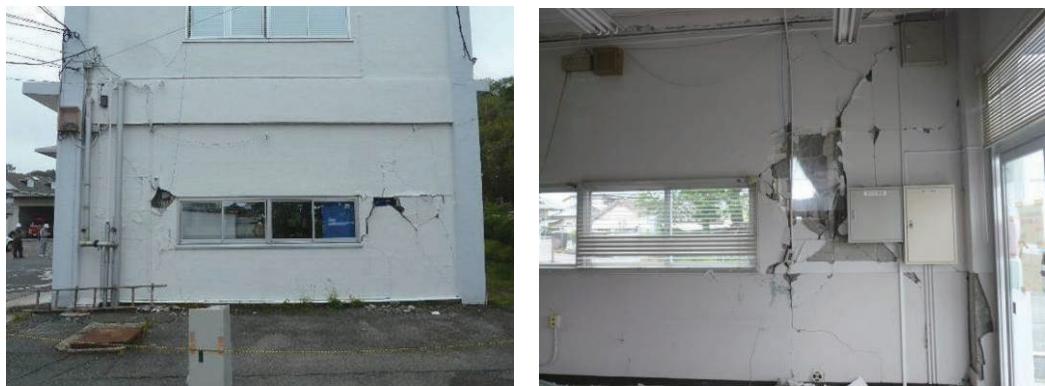
写真 5.2.2-10 コンクリートブロック造壁の被害（建築物 H）

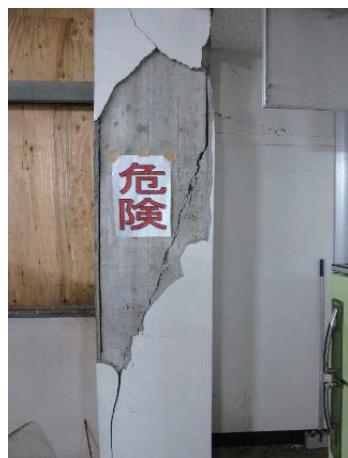
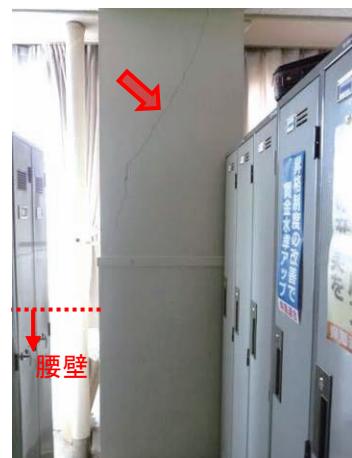
写真 5.2.2-11 短柱のせん断ひび割れ

小破と判定された建築物で見られた構造被害としては、腰壁付き短柱のせん断ひび割れ（写真 5.2.2-11）、片側袖壁付き柱のせん断ひび割れ（写真 5.2.2-12）、耐力壁のせん断ひび割れ（写真 5.2.2-13）が挙げられる。建築物によっては損傷度 III、IV と判定される部材もあったが、基本的には大半の部材の損傷度は 0～I に留まった。このように、構造被害は軽微であったにも係わらず、建築物が使用禁止となった背景には、建築物 B のように外構面のガラスの大半が落下（写真 5.2.2-14(a)）したり、建築物 E のように大半の方立て壁がせん断破壊（写真 5.2.2-14(b)）するなど、非構造部材に大きな被害が発生したことに加え、それに伴う落下危険物がなお存在する事が大きく影響したものと考えられる。

(a) 建築物 B（損傷度 III）

(b) 建築物 E（損傷度 III）

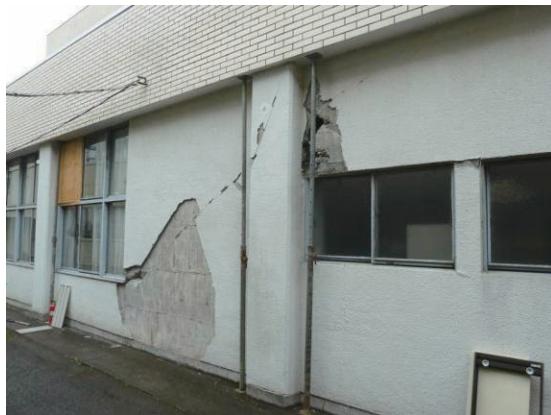
写真 5.2.2-12 そで壁付き柱のせん断ひび割れ  
(建築物 B、損傷度 IV)

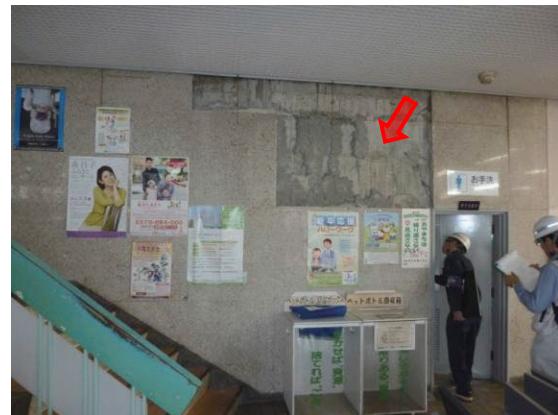
写真 5.2.2-13 耐力壁のせん断ひび割れ  
(建築物 B、損傷度 II)

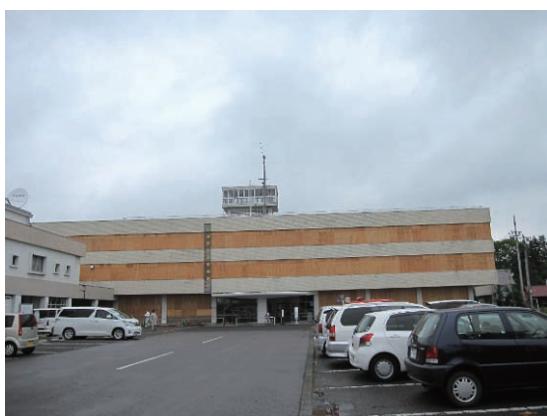
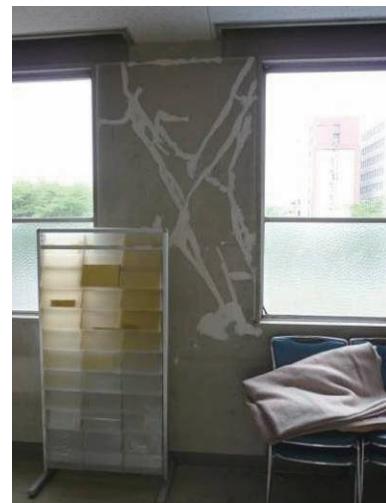
写真 5.2.2-14 非構造部材の被害

(a) ガラスの落下 (建築物 B)

(b) 方立て壁のせん断破壊  
(建築物 E : 雨漏り防止の暫定補修)

小破や中破と判定された RC 造建築物において、コンクリートブロック造壁の破壊、外装材や窓ガラスの落下、方立て壁のせん断破壊などの非構造部材の被害により、その使用を見合わせているケースが見られた。このことは、既存建築物の地震時における機能維持のためには、耐震改修による構造安全性の確保のみならず、非構造部材の損傷軽減対策も重要であることを示すものである。

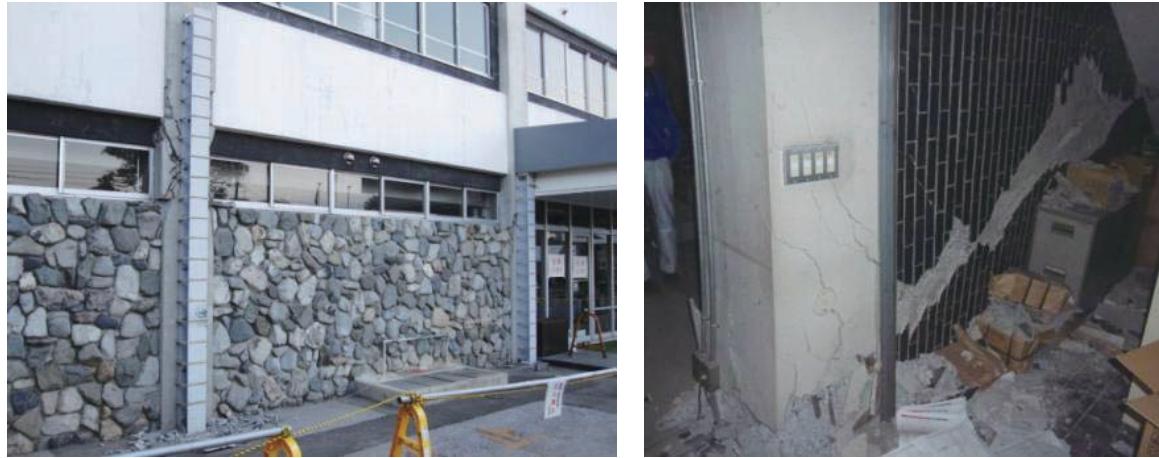
写真 5.2.3.1-1 被災した柱および壁部材

本建築物は 2003 年に発生した三陸南地震において被災しており、両構面の腰壁つき短柱はせん断破壊、1 階耐力壁ではせん断ひび割れ（ひび割れ幅 0.2mm）が確認されたと報告されている<sup>5.2.3-2)</sup>。また、桁行方向の梁にも曲げひび割れが確認されている。本建築物は三陸南地震で被災した後、2003 年に耐震診断およびひび割れ補修を行い、さらにせん断破壊後の軸力保持を目的とした応急補強を行っていた（写真 5.2.3.1-1(a) 参照）。

東北地方太平洋沖地震により、1 階において北側構面の極脆性柱 2 本（写真 5.2.3.1-1(a)）、北側構面せん断柱 4 本、内部耐力壁 1 枚（写真 5.2.3.1-1(b)）がせん断破壊していた。その他に、片側に腰壁を有する短柱、南側構面長柱の一部にせん断ひび割れが見られた。2003 年三陸南地震の後、鉄骨柱による応急補強が行われていた極脆性柱では前回地震と同様の被害を被ったため明確な効果があったとは言えないが、北側構面のせん断柱では鉄骨柱を柱両脇にも付帯させており、周りの短柱に比べて被災度が小さくなった。ただし、柱両脇の鉄骨柱をアンカーしている柱脚部分のコンクリートが破壊していた。被災度区分判定（図 5.2.3.1-1）は、せん断柱が大きく被災している桁行方向について行い、大破と判定された（耐震性能残存率 R は 57.8%）。

(a) 北側構面の極脆性柱（鉄骨柱応急補強） (b) 1階耐力壁のせん断破壊

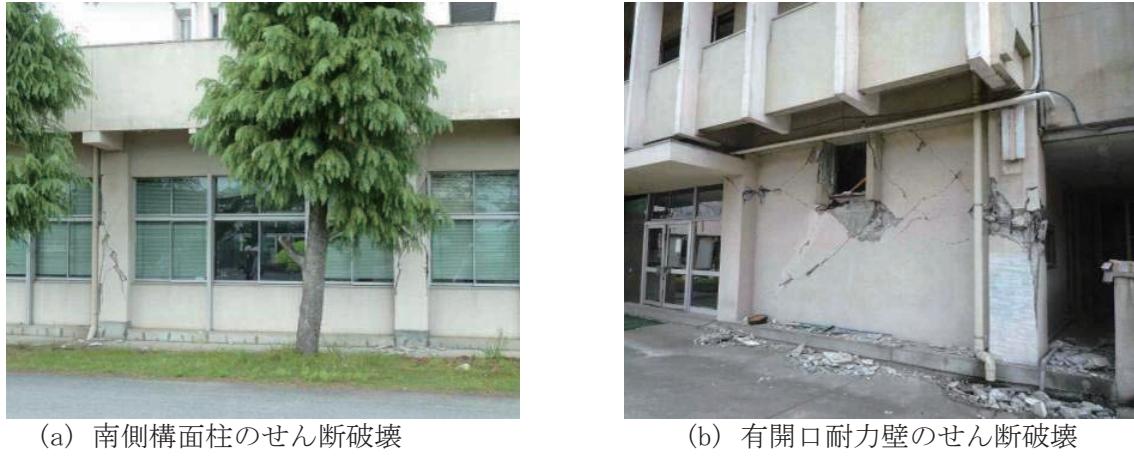
写真 5.2.3.2-1 被災した柱および壁部材

本建築物の被害は各階に生じているが、特に被害が大きいのは 1 階であった。主な被害は腰壁・垂れ壁付き柱（短柱）のせん断破壊（写真 5.2.3.2-1(a)）で、軸方向変形が生じているものも多数見られた。1 階桁行方向の柱及び壁の損傷度を図 5.2.3.2-1 に示す。建物北側の 2 階建て（一部 3 階建て）部分では外構面の大半の柱が損傷度 V であり、また、平屋建て部分の外構面でも多くの柱が損傷度 IV となっている。これらは全て腰壁・垂れ壁が取り付く短柱のせん断破壊であった。また、短柱のせん断破壊以外に袖壁付き柱や開口付き耐力壁（写真 5.2.3.2-1(b)）のせん断破壊が確認された。なお、内柱のほとんどは損傷度が I あるいは II であり、損傷は比較的軽微であった。1 階桁行方向の耐震性能残存率 R は 37.6% となり、被災度は大破であった。

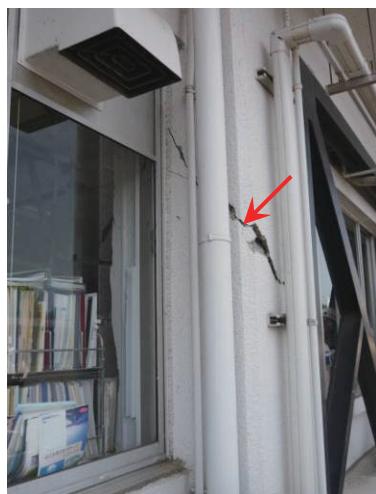
本建築物で確認された主な被害は、柱のせん断破壊（写真 5.2.3.3-3）、曲げひび割れ（写真 5.2.3.3-4）及びコンクリート圧壊、梁の端部及び中央部の曲げひび割れ（写真 5.2.3.3-5、写真 5.2.3.3-6）で、図 5.2.3.3-2 に示すように損傷度 III～IV の比較的大きな損傷が 7～9 通り構面に集中して発生した（詳細は付録 B 参照）。本建築物は、西側の 1～5 構面には耐力壁が多く配置されているのに対して、東側の 6～9 構面は梁間 12m を 1 スパンで飛ばした形式で、梁間方向の偏心が大きい平面配置であることから、東側構面の梁間方向に過大な応答が生じたものと推測される。耐震診断基準<sup>5.2.3-4)</sup>では、ある程度の強度を確保することで形状の悪さを補うという考え方に基づき、偏心のある建築物に対して形状指標  $S_D$  で保有耐力を減じることでねじれ挙動の影響を考慮しているとされている。今回の地震被害状況を見る限り、本建築物においては結果として偏心が被害発生に影響を及ぼしたものと考えられる。

写真 5.2.3.3-3 ブレースが取り付く柱の構面内及び構面外に生じたせん断破壊（⑦-⑧）

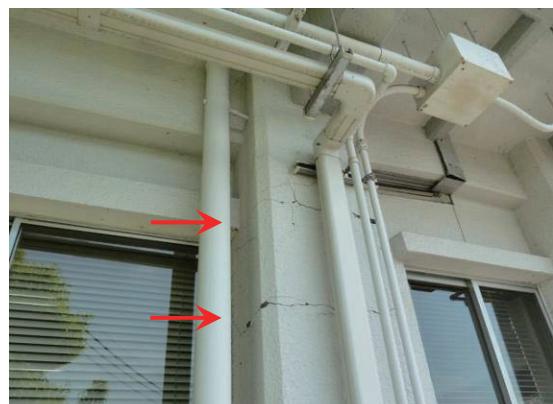
写真 5.2.3.3-4 建物梁間方向の柱頭曲げひび割れ（⑨-⑩）

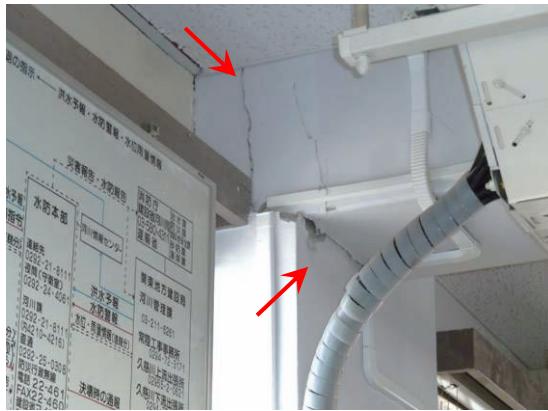
写真 5.2.3.3-5 建物梁間方向の梁端部に生じた曲げひび割れ

なお、写真 5.2.3.3-5 及び写真 5.2.3.3-6 に示した大梁の両端部及び中央部下端に発生した曲げひび割れに関しては、耐震補強で実施した鋼板補強の影響もあったと見られる。鋼板の存在により柱フェイス面に曲げひび割れが集中し、梁端部の主筋降伏や抜け出しによって梁端部の固定度が低下し、そこで負担していたモーメントが梁中央部に再分配されて、梁中央部にも大きな曲げひび割れが発生したと推定される。元々、梁端部の曲げ降伏耐力は  $C_0=0.2$  から求まる設計応力をわずかに上回る程度しかなく、前述の偏心による過大な応答や地震の上下動の影響により、梁端が降伏する可能性は十分にあったと考えられる。

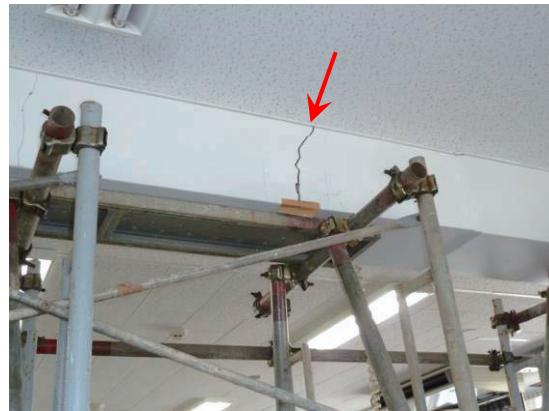
写真 5.2.3.3-6 建物梁間方向の梁中間部に生じたひび割れ (⑨通り : ひび割れ幅 5mm)
