## 5.3 鉄骨造建築物

### 5.3.1 はじめに

### 5.3.2 体育館の被害調査の概要

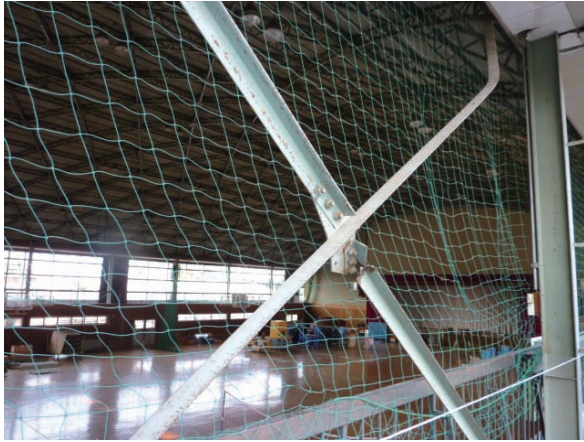
構造的な被害として、1) と 2) の被害は、被災度区分判定では、大破の被害に分類される。1) の  
鉛直ブレース材の座屈、破断と接合部の破断は、これまでの地震被害調査でも、旧基準の体育館では、  
たびたび観察されていた被害であり、基本的には、ブレース材自体の耐力不足や保有耐力接合が適切  
に行われていないこと等に起因する被害である（写真 5.3-1）。2) は、ラチス柱の張間方向で生じた斜  
材の座屈の被害である（写真 5.3-2、3）。このような、張間方向での柱の座屈の被害は、新潟県中越  
地震の被害調査では見られなかったものであり、被害の形態としては稀な被害と考えられるが、今回  
の調査でも 1 棟のみであった。3) の被害は、RC 造柱と S 造屋根の接続部（支承部）の被害であるが、  
コンクリートの剥離やひび割れが入る程度の比較的軽微な被害である（写真 5.3-4）。その他、4) ～  
6) の被害も、被災度区分としては、小破程度の被害に分類される比較的軽微な被害である。これらの  
旧基準の被害写真等は、速報<sup>5.3-2)</sup>に掲載しているので、詳細はそちらを参照されたい。

写真 5.3-1 ブレース材の座屈と接合部破断

5.3.3 項で示したように、旧基準の体育館で大破の被害となった被害形態は、鉛直ブレース材の座屈、破断と接合部の破断、及びラチス柱の斜材の座屈、である。これらの旧基準の体育館は、現行基準で設計されている体育館に比べれば、ブレース部材や柱部材で耐力が不足していると考えられる。また、旧基準の体育館では、接合部の保有耐力接合が行われていないと考えられ、これらが主な被害原因になっているものと思われる。今回の調査では、ブレースの補強による耐震改修が行われていた体育館では、ほとんど無被害であったことから、適切な耐震改修によって、構造、非構造の被害を軽減することは可能である。旧基準で設計されている体育館については、早急に耐震改修を行うことが重要である。

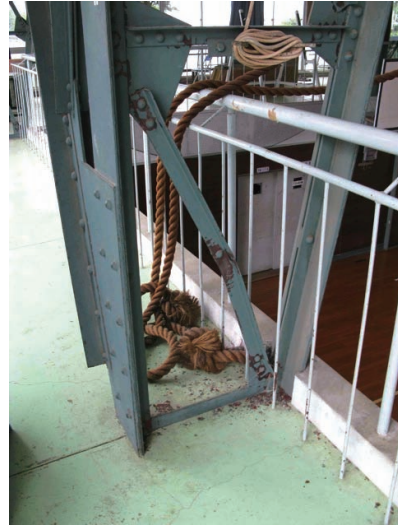
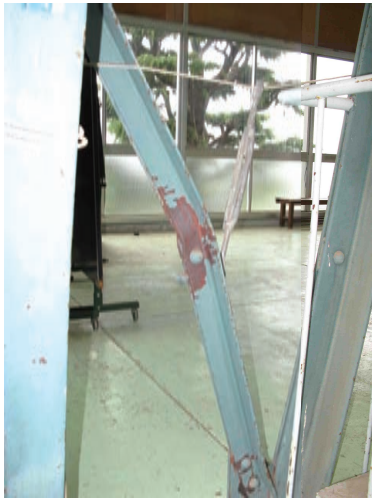
写真 5.3-2 ラチス柱斜材の座屈

写真 5.3-3 ラチス柱斜材の座屈

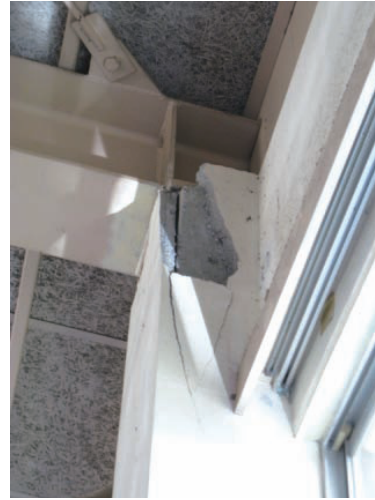
写真 5.3-4 RC 柱と屋根接続部コンクリート剥離

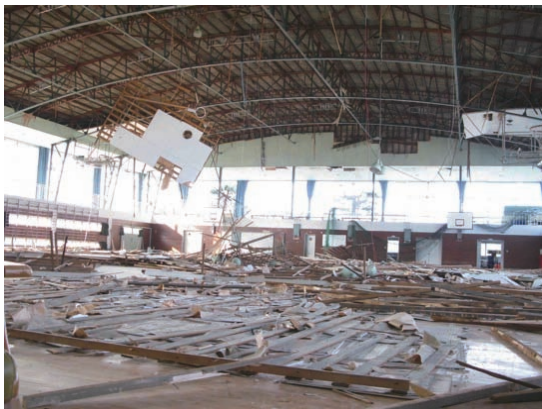
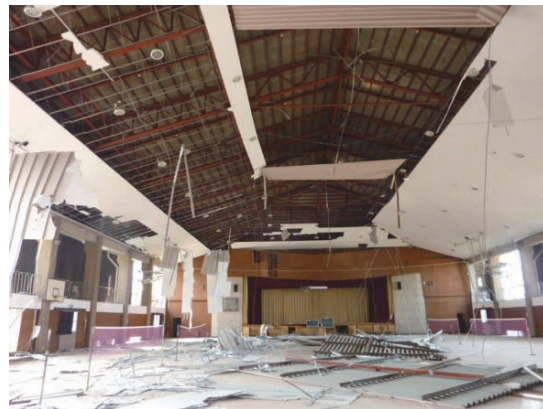
非構造部材の被害としては、天井、照明の脱落（写真 5.3-5～6）、外壁の脱落、内壁の脱落、軒天  
の脱落、窓ガラスの破損（写真 5.3-7）など、比較的大きな被害が観察された。天井が広範囲に脱落  
したものが 4 棟有り、特に、小、中学校の体育館に比べ、高等学校の体育館では、広範囲での脱落等、  
大きな被害が観察された。これらの被害写真も速報<sup>5.3-2)</sup>に掲載している。

写真 5.3-5 天井、照明の落下

写真 5.3-6 天井の落下

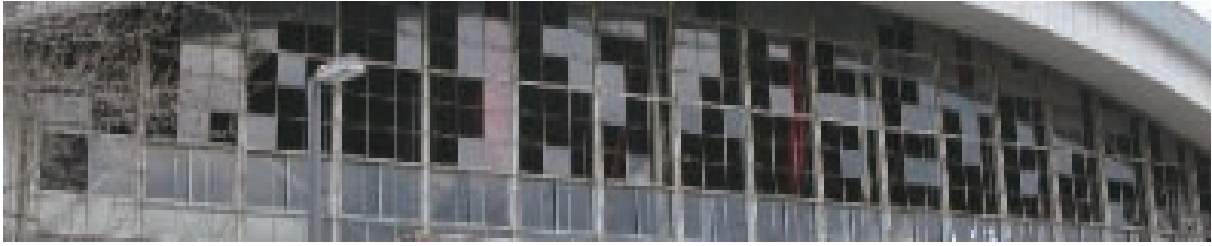
写真 5.3-7 ガラス窓の破損

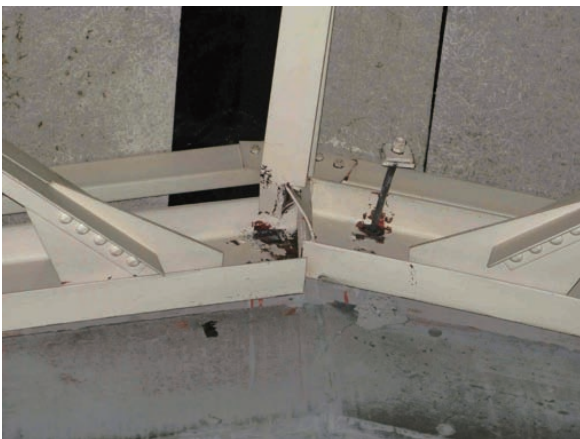
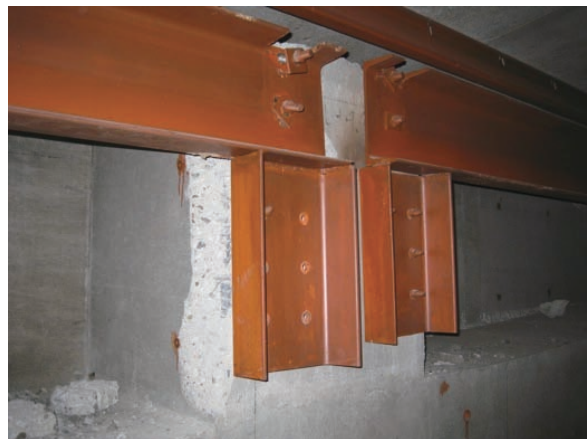
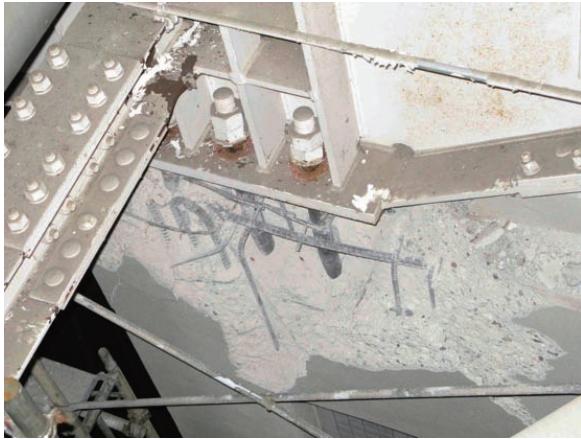
1) は妻壁と S 造屋根フレームの接続部分のボルトの抜け出し、変形、コンクリートの剥落の被害である（写真 5.3-8～10）。屋根に作用した力を妻壁に伝達できなかつたために生じた被害である。ボルト等が完全に抜け出している場合等もある。

写真 5.3-8 妻壁と S 造屋根接続部ボルト抜け出し

写真 5.3-9 妻壁と S 造屋根接続部ホールインアンカー抜け出し

写真 5.3-10 妻壁と S 造屋根接続部のコンクリート破壊、ボルト変形

RC 柱や妻壁部分と S 造屋根の接続部分でのボルトの抜け出しやコンクリートの破壊については、文献 5.3-8) に、このような部位に生じると考えられる破壊形式とその対策が記されている。それらを検討することが、このような被害を軽減するための 1 つの対策になると考えられる。また、RC 柱や妻壁部分と S 造屋根の接続部（支承部）の設計法としては、耐震診断や補強設計で用いられている方法として、最上層における建物の保有水平耐力から、屋根面に作用する震度を求め、地震力が屋根面に均等に作用するとして、屋根の面積比に応じて屋根面せん断力を算定して設計する方法<sup>5.3-9), 10)</sup>や、略算的な方法として、屋根面が伝達すべき重量に  $0.55 \times A_i \times F_{es}$  を乗じて必要耐力を計算し、それに対して屋根面水平ブレースや接続部を設計する方法<sup>5.3-9), 10)</sup>等、がある。このような方法による屋根接続部や屋根面水平ブレースの安全性の確認は、現行基準の設計において、必ずしも実施されていない可能性が有る。この方法によって作用する地震力を算定し、接続部や屋根面水平ブレースを設計することも、この部位の地震被害を軽減する 1 つの方法になると考えられる。

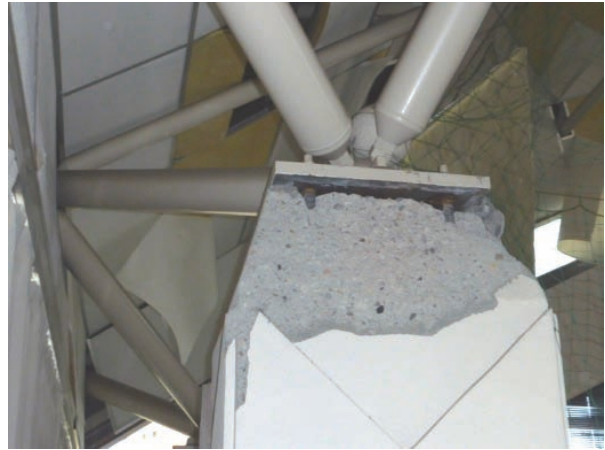
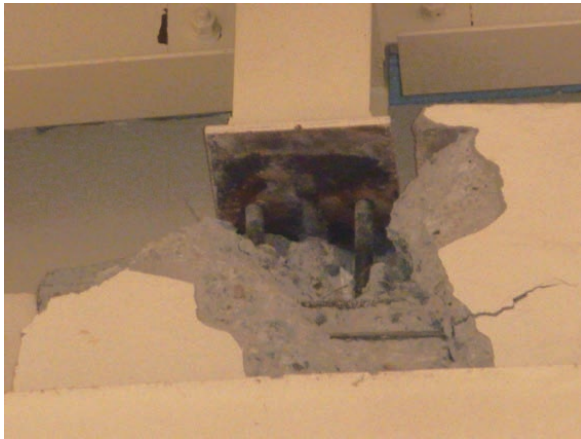
2) の RC 柱と S 造屋根の接続部（支承部）のボルト変形、コンクリートの剥落についても、屋根部分に作用した外力を、接続部（支承部）で伝達できなかつたために生じた被害（写真 5.3-11、12）である。これら 1) 及び 2) の被害は、後述するように、被災度区分判定の結果、ほとんどが小破であり、1 棟のみ中破の被害に区分されている。3) は屋根面水平ブレースの被害であるが、たわみが観察された程度で、破断は観察されなかつた。4) の屋根天井材の被害は、広範囲に脱落したのもを含め、比較的多くの体育館で破損や脱落の被害が観察された（写真 5.3-13～17）。

写真 5.3-11 RC 柱と S 造屋根接続部（支承部）のコンクリート剥落

写真 5.3-12 RC 柱と S 造屋根接続部（支承部）のコンクリート剥落、ボルト変形

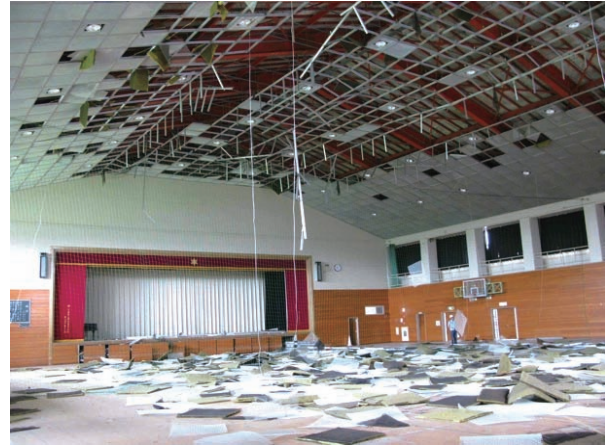
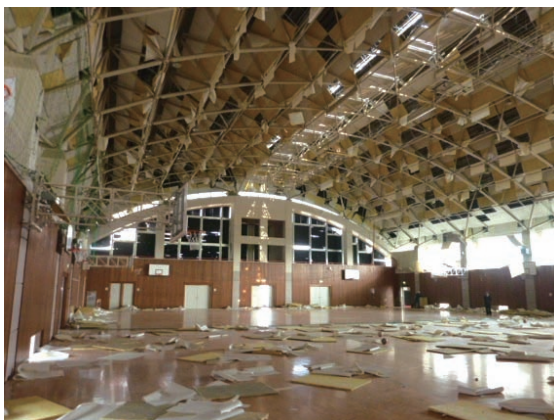
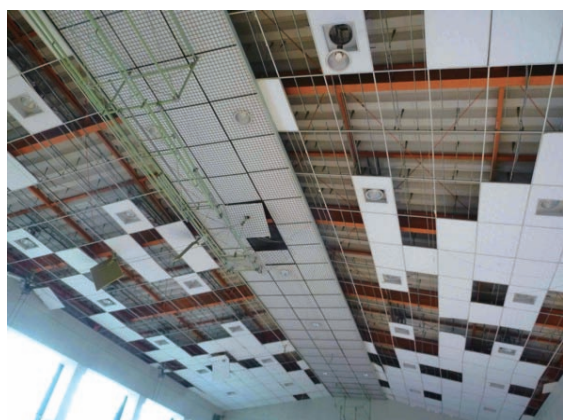
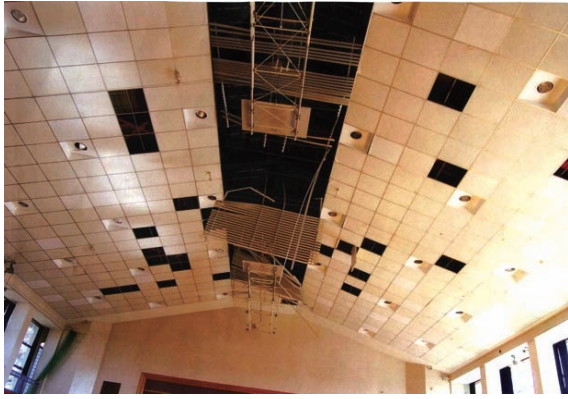
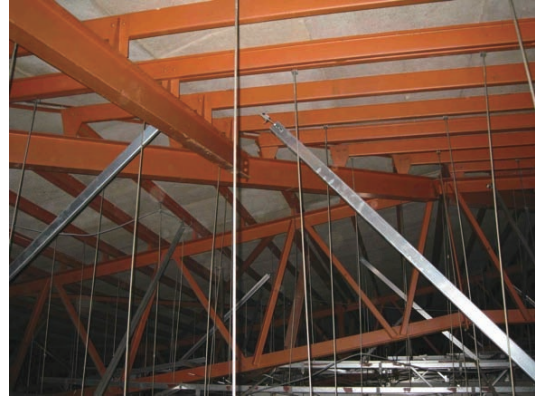
写真 5.3-13 天井の落下

写真 5.3-14 天井の落下

写真 5.3-15 天井の落下

写真 5.3-16 天井の落下

写真 5.3-17 斜め補剛材のはずれ

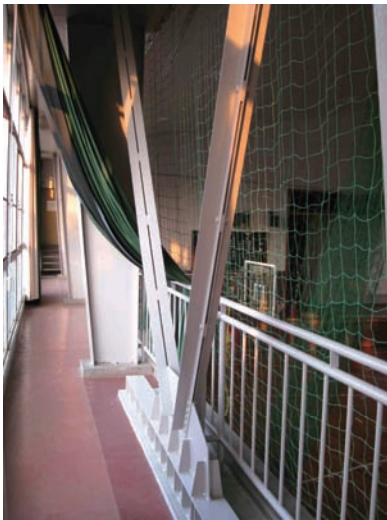
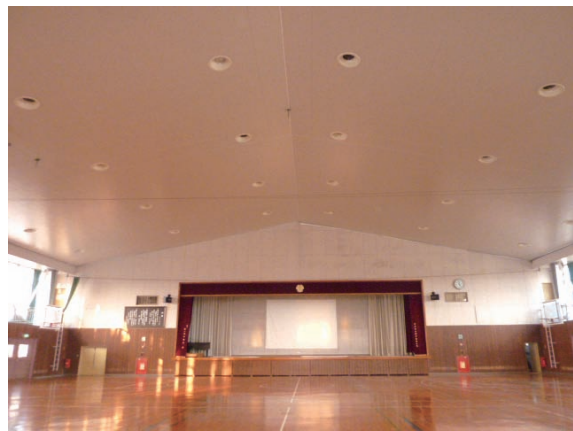
表 5.3-2 で示した 5 棟の耐震改修建物のうち、4 棟が V 型のブレース補強、1 棟が X 型のブレース補強であり、5 棟とも無被害（軽微含む）であった。このうちの 1 棟は、近くで旧基準体育館のブレースが破断するような大きな構造被害が観察された地域であったが、無被害であった（写真 5.3-18、19）。

写真 5.3-18 増設した V 型の補強ブレース

写真 5.3-19 耐震補強した体育館の内観
