5.4 木造建築物

5.4.1 調査の目的と概要

5.4.2 抽出的な詳細調査

表 5.4.2-1 詳細調査を行った建物の概要

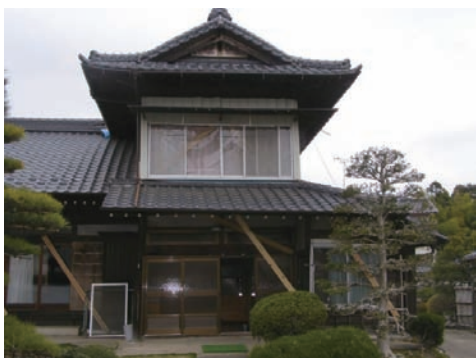
外観から、本震と余震の振動的被害による躯体の残留変形が大きいと思われた住宅である。部分的に2階建てである伝統的な軸組構法の住宅で築50年経過している。基礎は大谷石で、その上に土台と軸組が生まれ、金物は殆ど見受けられず、土塗りの壁が主である。外壁開口部は数多く、間仕切り壁が少ないため、壁量が大きく不足していると思われる。各階共に、土塗り壁の剥落が散見し、1階は $3/1000\text{rad}$ 、2階で $28/1000\text{rad}$ 程度の層間変形が残留していた。また、2階の外壁材と屋根瓦の一部剥落が見受けられた。

写真 5. 4. 2-1 外観と仮筋かい補強

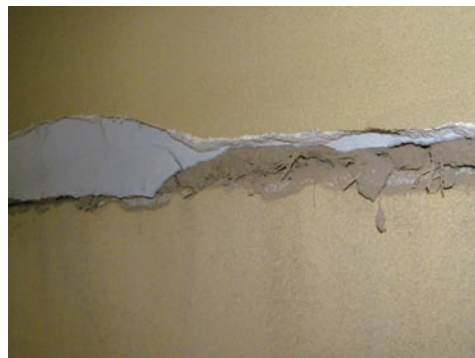
写真 5. 4. 2-2 土塗り壁等の剥落

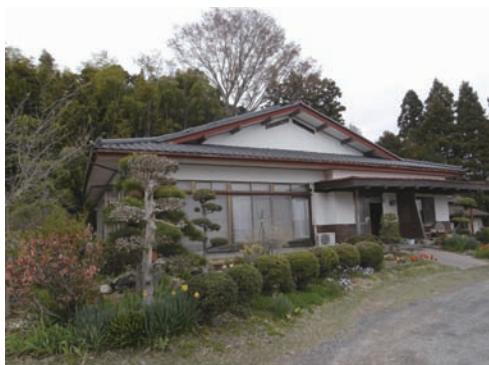
久慈川に近い敷地(周辺は畑)に位置する在来軸組構法による築36年の平屋住宅(農家型)である。応急危険度の判定結果は「要注意」であった。新築時に30~40cm程度の盛土をしている。基礎のコンクリート製布基礎で、鉄筋の有無は不明。柱はすぎの正角材(105角)で、接合部の金物の使用は確認できなかった。外壁はサイディングとモルタルの併用で、内壁はラスボードに土塗り仕上げであった。地盤に顕著な被害を見られなかった。主な被害状況は屋根瓦の棟部の落下、布基礎の換気口周りの切れ、外壁のモルタルの亀裂であり、内部では家具の転倒、玄関のタイル床の亀裂、玄関脇の土の上塗り部分が脱落、和室建具の障子紙が切れ等の被害がみられた。柱の残留変形は、東側に $1/59\text{rad}$ 程度、北側に $1/360\text{rad}$ 程度であった。

写真 5. 4. 2-3 建物外観

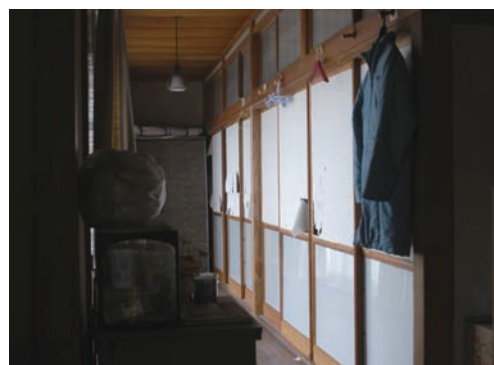
写真 5. 4. 2-4 建物内部の状況(障子紙の破損)

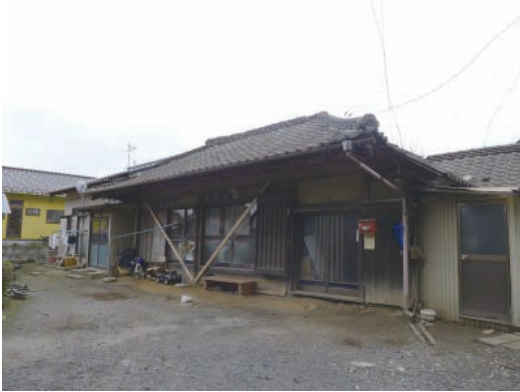
築 60 年の平屋の軸組構法木造住宅。西側を 30 年前に増築。増築部と既存部のジョイント部を境として、両側に開くように傾斜していた。ジョイント部では地震後雨漏りが起きるようになったとのこと。既存部は、地震直後は戸が開かないくらい傾斜していたが、ジャッキによって、傾斜を補正したとのこと。既存部は北に約 1/40、東に約 1/120 傾斜。既存部に基礎は無く土台が直接地面に置かれ、セメント瓦による寄棟屋根であった。

写真 5. 4. 2-5 建物外観－正面

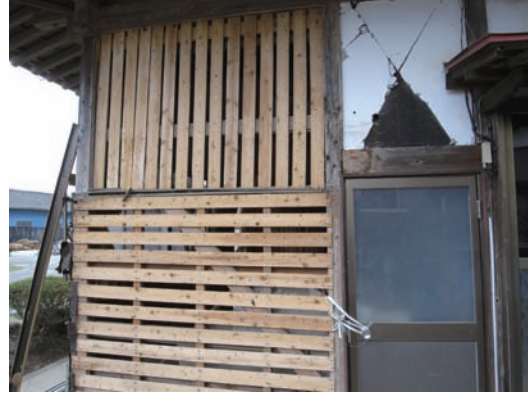
久慈川に隣接する敷地に位置する在来軸組構法による昭和50年築（築36年）の平屋住宅（農家）で、新築時に盛土している。調査時は立て起こし終了後であった。応急危険度の判定結果は「危険」であった。基礎は布基礎で、屋根は瓦葺き、外壁はラスボード下地に土および漆喰の上塗りであった。南側外周部はほとんどが開口部で壁が少なく、耐震性能上、有効に施工された筋かいの確認できなかった。柱の断面は115×120で、内外壁の脱落が多かった。

写真 5.4.2-10 脱落した外壁の仕上げと破断した筋かい

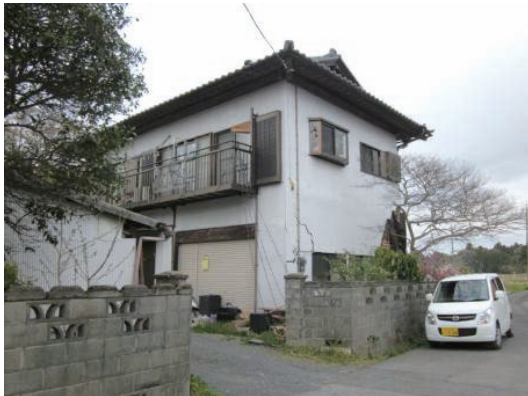
2階建の在来軸組構法による築14年の木造住宅で、1階平面の半分を倉庫として利用している。1階外壁のモルタル壁が脱落し、室内のせっこうボードの割れが確認された。地盤は2mほど地面を掘ると水が出てくるとのこと。建物の傾斜は1階で1/500rad.、2階で1/300rad.程度であった。

写真 5.4.2-11 建物外観、写真右側ガレージが倉庫

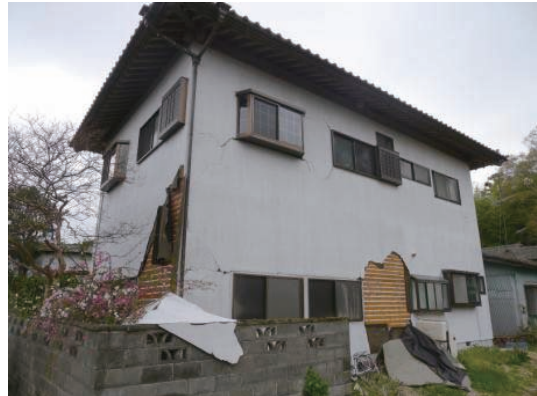
写真 5.4.2-12 モルタル外壁の脱落

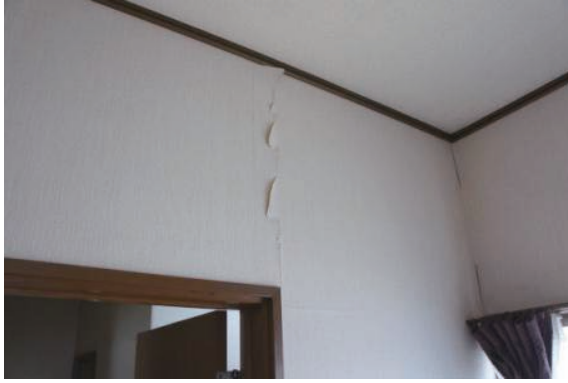
写真 5. 4. 2-13 内壁クロスの切れ

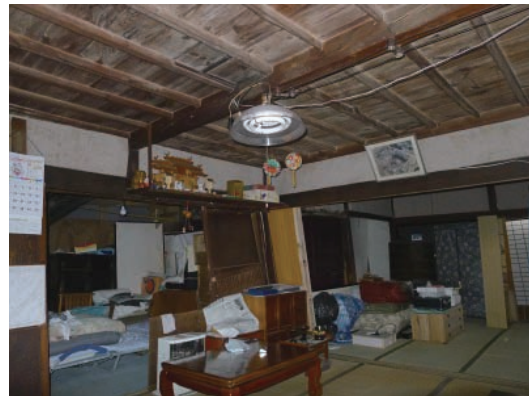
築 100 年の農家型の伝統的木造住宅で、典型的な田の字型の平面プランであった。耐震性能上有効な全面壁はほとんど無く、土塗りの垂れ壁と、4 段貫による板壁が確認された。最大で約 1/3.5 程度傾斜しており、柱は垂れ壁の下端部、足固め部でほとんどが折損してした。基礎は無く、柱脚は石場立て、土間部分では、地面に直接置かれた土台が確認された。屋根は茅葺であるが、鉄板による被覆を行っていた。

写真 5. 4. 2-16 内部の様子

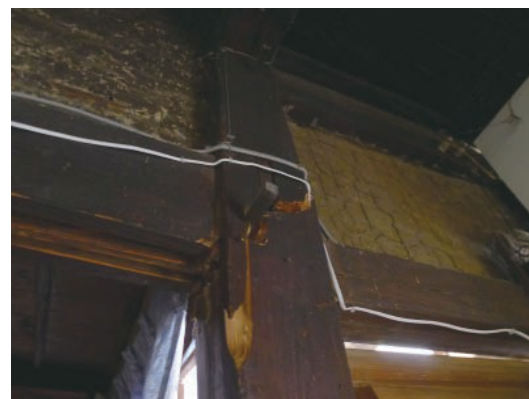
写真 5. 4. 2-18 内部の柱の折損（垂れ壁下端）

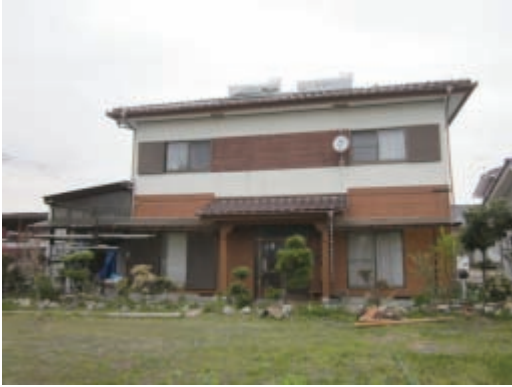
築 23 年の 2 階建ての軸組構法木造住宅で、地震により外壁の亀裂、筋かいの破損が部分的に確認されたが、調査時点（4 月 21 日）で既に補修済みであった。上部から見て、時計回りにねじれるように建物が傾いており、傾斜は 1/60 であった。敷地に液状化と見られる填砂の後が確認された。外壁が剥落した箇所では、シロアリによる食害と、腐朽による著しい生物劣化が確認され、建物所有者が、柱の一部を切断し、根継ぎによる補修を行ったとのことであった。

写真 5. 4. 2-19 外観－正面

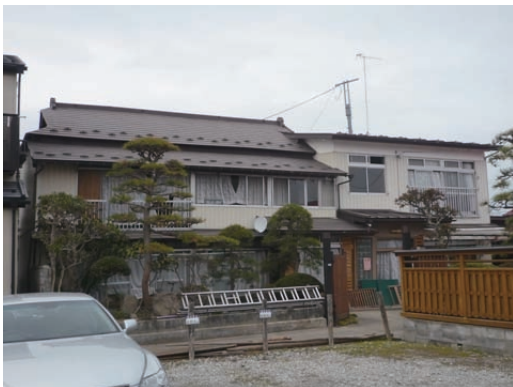
外観から、躯体の残留変形が最も大きいと思われた住宅で、築 55 年のほぼ総 2 階建ての軸組構法であった。建物の東側約 1/3 の部分は当初牛小屋で、約 40 年前に改築し、2 階は約 40 年前に増築していた。既存部分は伝統構法であるが、2 階と改築部分は差鴨居の断面寸法がさほど大きくないので、在来軸組構法が過半であることが確認された。各部の最大傾斜は、1 階は南へ 48/1000rad.、東へ 18/100 rad.、2 階建は南へ 34/1000 rad.、東へ 10/1000 rad. 程度であった。土塗り壁が内部にあり、破壊された壁の一部に筋かいが確認されたが、一部は座屈破断していた。土塗り壁のほとんどは、木製の胴縁を介してせっこうラスボード砂壁仕上げで改修されていた。増築部分は約 3mm 厚のプリント合板で改修されている部分があった。基礎は東立て方式で、柱との接合には金物等が確認できなかった。屋根は鉄板葺きであった。

写真 5. 4. 2-21 外観

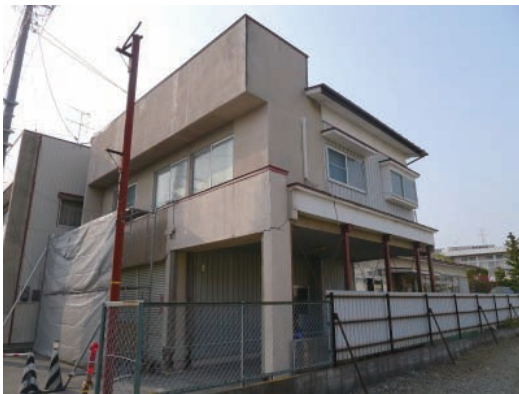
築47年の2階建て木造軸組構法住宅で、応急危険度判定は「危険」であった。建物は、構造的につながっているが、大きく分けて2つの部分からなり、道路に面した部分が2階建て、奥の部分は平屋となっていた。道路に面した部分は1Fにシャッター付きの倉庫があり、鉄骨の柱5本に支持された2階部分がオーバーハングとなっていた。鉄骨には鋼製ブレースがあり、ブレースの接合部直下の基礎に亀裂が確認された。3月11日の本震の際に、内壁（ラスボード）の剥落、亀裂等があり、一部補修を行ったが、4月7日の余震の際に、同じ箇所と、2階の内壁に被害を受けたとのことであった。建物前面の門形に架構された木造部分の隅角部で、外壁の亀裂が確認された。また門形の脚部において、外壁が剥落した部分で生物劣化が確認された。傾斜は2階部分が最大で、東西方向に約1/100rad.であった。

写真 5. 4. 2-23 建物の外観

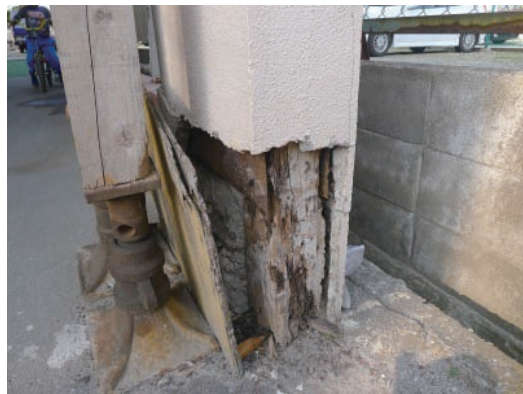
写真 5. 4. 2-24 門型架構 脚部の生物劣化

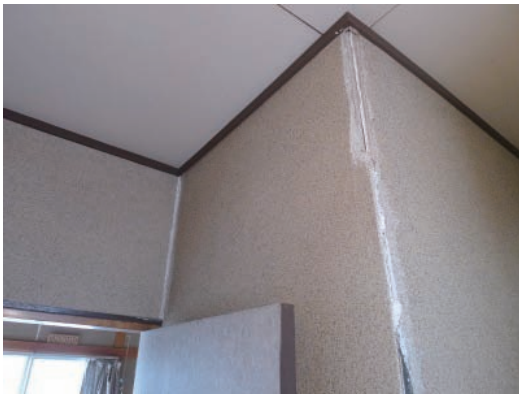
写真 5. 4. 2-25 内壁ラスボードの亀裂

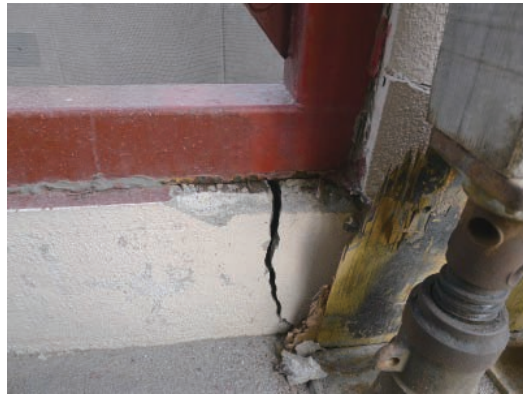
写真 5. 4. 2-26 基礎の亀裂

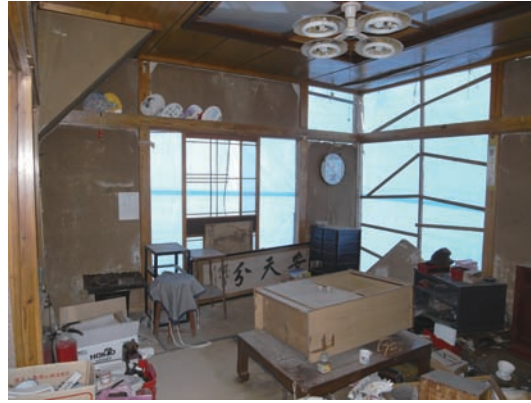
店舗併用の木造軸組構法2階建て住宅で、2階建ての木造店舗部分は6軒長屋の北端に位置している。店舗部分は、調査時には撤去済みであった。住宅部分は増築部が築35年で、南側は、隣家と接していた。基礎はコンクリート布基礎、屋根は金属板、外装はサイディング、内装は化粧板の大壁と、ラスボードに砂壁塗りの真壁であった。33×100mmの断面の筋かいが確認され、端部の接合は釘1本止めであった。地震による被害は、南側隣家との衝突による内壁のずれ、脱落であった。1階の残留変形は、西へ8/1500rad.、南へ2/1500rad.。2階の残留変形は、西へ6/1000rad.、北へ3/1000rad.、であった。

写真 5. 4. 2-28 内部の様子（内壁の損傷）

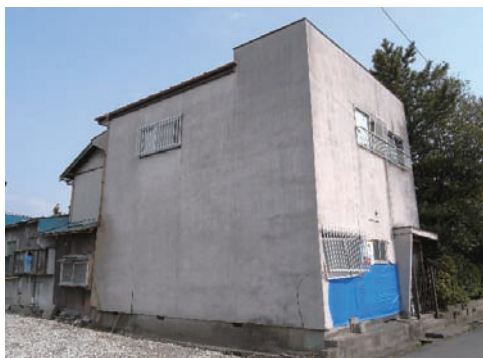
当初は部分2階建ての住宅で、建物所有者の祖父（明治生まれ）が購入したとのこと。外壁は金属サイディング、内壁は小舞下地に土塗り壁で、その上にボード張りであった。37年前に東側に2階建てを増築し、増築部の外壁はサイディングであった。31年前に、2階部分を1階部分とは別に布基礎、土台、柱を設けて増築した。2回目の増築部では土台に腐朽が確認され、外壁はモルタル塗り、内壁は化粧板張りであった。被害は既存部分の真壁のボードの亀裂・落下、東側増築部との衝突であった。4月7日の余震で顕著になった。増築部のモルタルは、亀裂・一部脱落していた。1階の残留変形は、南へ3/1000rad.、西へ12/1000 rad.、2階の残留変形は、北へ4/1000 rad.、東へ5/1000 rad.であった。

写真 5. 4. 2-29 建物外観（増築部のモルタルの亀裂）

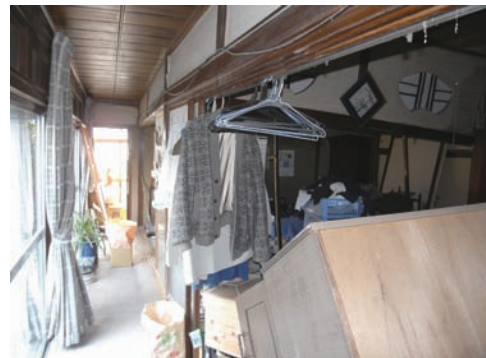
写真 5. 4. 2-30 内部の様子（既存部分、傾斜）

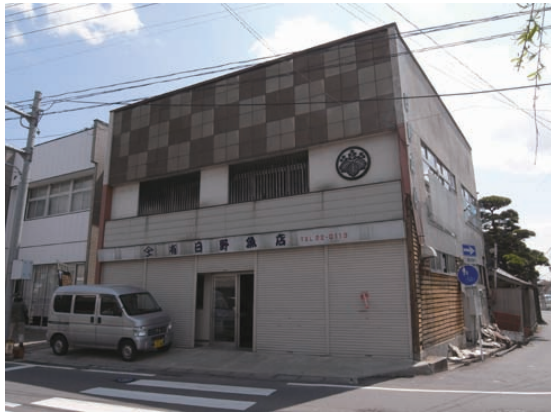
南側に道路を挟んで堀に接する敷地に位置する、一部2階建て築73年の在来軸組構法による店舗併用住宅で、2階建ての店舗部分は、38年前に改築し、南側を一部増築していた。既存部分は、東立てで、屋根は入母屋の瓦葺き、壁は小舞下地の土塗り壁の真壁仕様であった。増築部分は、布基礎の木ずり下地のモルタル塗り外壁で、2階には筋かいが確認された、内壁は木片セメント板であった。1階部分で、土塗り壁、ボード、モルタル外壁が落下しており、1階の残留変形は、東に5/1000rad.、南に15/1000 rad.、2階の残留変形は、西に5/1000 rad.、南に5/1000 rad.であった。

写真 5. 4. 2-31 外観（モルタル外壁の落下）

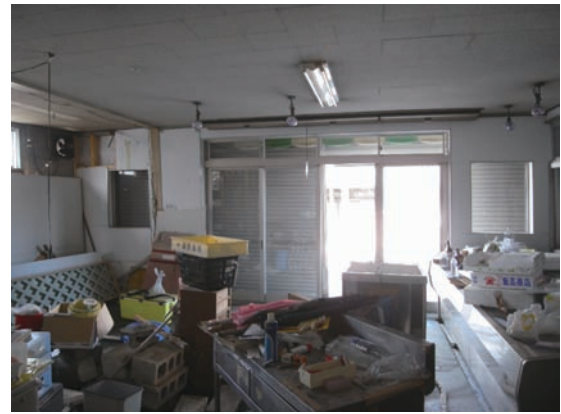
写真 5. 4. 2-32 内部の様子（内装材の落下）

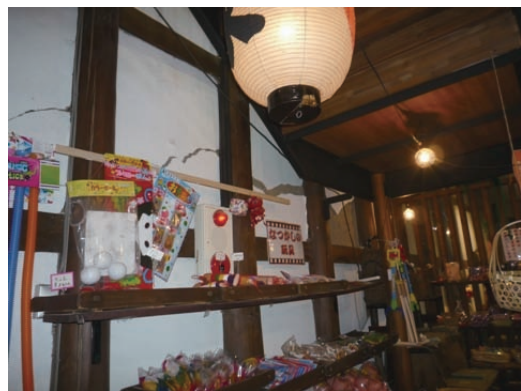
大崎市古川七日町の土蔵群は、酒造店の酒蔵として1790年代に建築され、大小10棟の土蔵と母屋3棟がL字型に連続する伝統的木造建築で構成されている。これらは、2007年に改装され、その時点における意匠図の複写を所有者から入手した。蔵と母屋の配置を図5.4.2-1に示した。蔵8と命名されている土蔵は、ほぼ総2階建てで、築200年以上経っているとされるが、詳細は不明であった。1階をお土産等の店舗と飲食店、2階をこの土蔵群の管理事務所とホールとして使用していた。基本的には土塗り壁が主体で、2階には断面が100×45mmの筋かいが多数確認された。1階部分には筋かいは確認されなかった。建物脚部は、高さ1m程度までは野蒜石と思われる石積みであった。各部材の断面寸法と仕様を表5.4.2-2に示した。隣接する蔵10は屋根が完全に崩落したのに対し、蔵8は土壁の一部が剥落する程度であった。

写真 5. 4. 2-36 1階土壁の亀裂と剥落

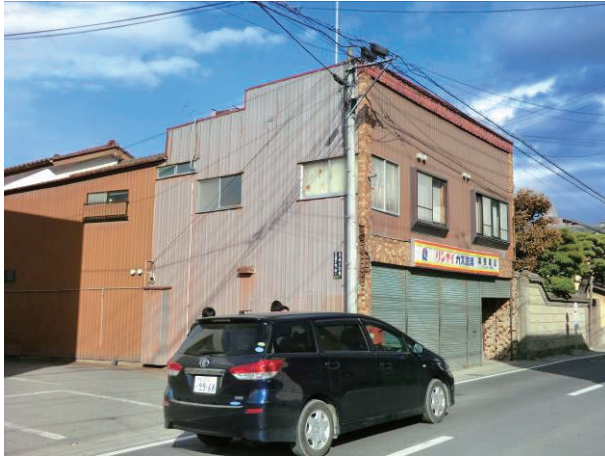
石巻駅の西側、石巻別街道沿いに位置する木造軸組構法 2 階建て店舗併用住宅で、店舗部分は 1973 年、住居部分は 1965 年建築 (風呂・洗面は 1975 年頃改修)、居室部分の裏側に接続して 1 階鉄骨造、2 階木造の増築部分がある (1999 年増築)。住居部分の屋根は和瓦の切妻であるが、店舗部分の屋根は目視で確認できなかった。外壁は金属サイディング。店舗部分の内壁はプリント合板張りで、地震時に座屈破壊したとのことであるが修理済であった。店舗部分の隅柱を覆っていたタイルが一部脱落し、その部分に腐朽がみられた。店舗部分の道路側のガラスが割れ、胴差しがたわんだのでシャッターで突っかいをしているとのこと。住居部分の内壁は土壁で、居室 1 階の柱は北に $2/1000\text{rad}$ 、西側に $3/1000\text{rad}$ 傾斜していた。住居部分では、土壁の損傷と浴室のタイルの脱落・亀裂があった。この住宅と両隣、向う 3 軒には浸水被害はなかったとのことであった。

写真 5. 4. 2-47 1 階の外観

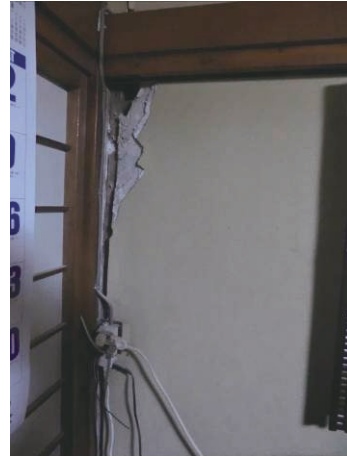
写真 5. 4. 2-48 住居部分 1 階居間土壁の損傷

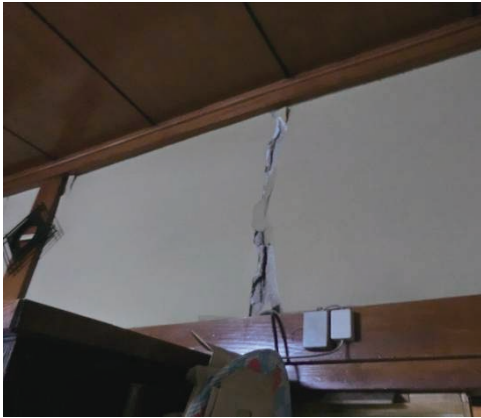
写真 5. 4. 2-49 住居部分 1 階居間土壁の損傷

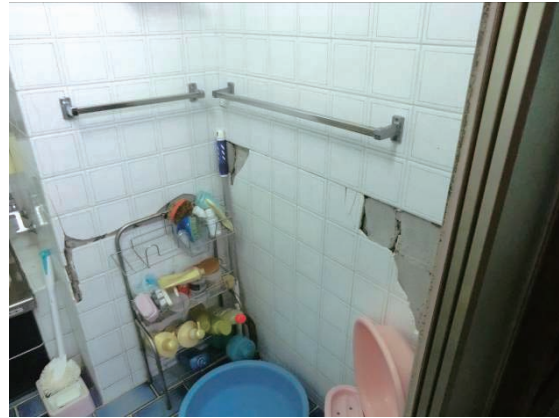
写真 5. 4. 2-50 住居部分浴室のタイルの脱落・亀裂

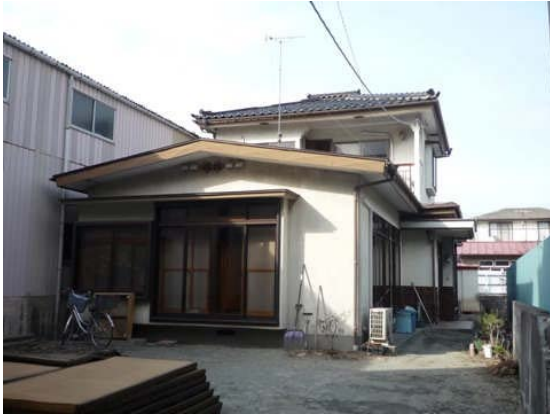
石巻別街道から旗状の敷地に建つ軸組構法 2 階建て住宅で、地盤は田道町一帯より低いため、大雨時などに浸水被害が度重なるとのこと。このため当該敷地は 60cm 程度盛り土した上に建っていた。外壁はモルタル、内壁は階段室と廊下がプリント合板張りである他は、1 階がラスボード+砂壁仕上げであった。基礎高さは 45cm 程度であり、付近一帯は 150~160cm 程度の津波の浸水があったが、当該家屋は 60cm 程度の床上浸水であった。階段室、2 階のプリント合板の脱落や面外座屈、開口部の隅のモルタル外壁の亀裂、一部の基礎の亀裂、内装ラスボードと砂壁の隅角部の損傷などの被害が確認された。残留変形は 1 階が南へ $2/1000\text{rad.}$ 、西へ $3/1000\text{rad.}$ で、2 階が南へ $8/1000\text{rad.}$ 、西へ 0 であったが、2 階の階段室のプリント合板の脱落状況から、最大経験変位は少なくとも $1/120\text{rad.}$ を超えたと推測された。また、洗掘かどうか不明であるが、建物の北側の敷地には一部、穴があいていた。

写真 5. 4. 2-51 建物外観

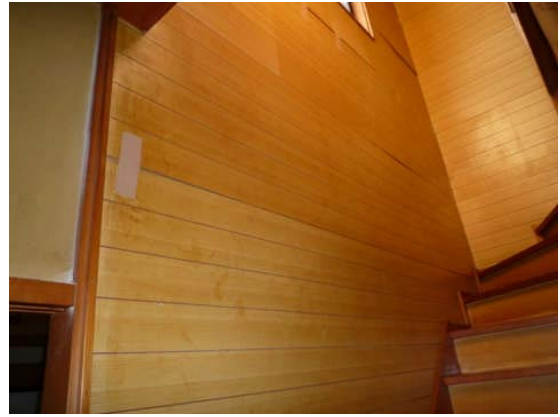
写真 5. 4. 2-52 内部の様子

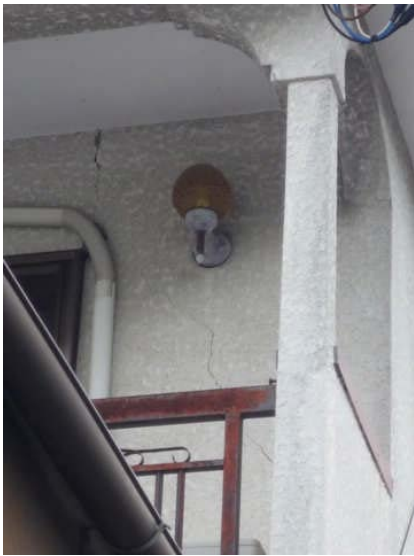
写真 5. 4. 2-53 外壁モルタルの亀裂

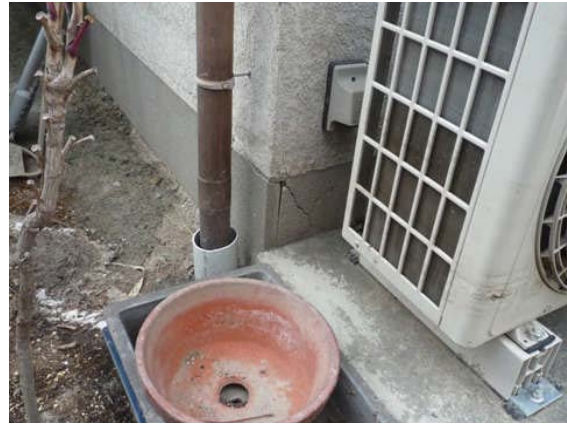
写真 5. 4. 2-54 基礎の亀裂
