5.7 非構造部材

5.7.2 天井の被害

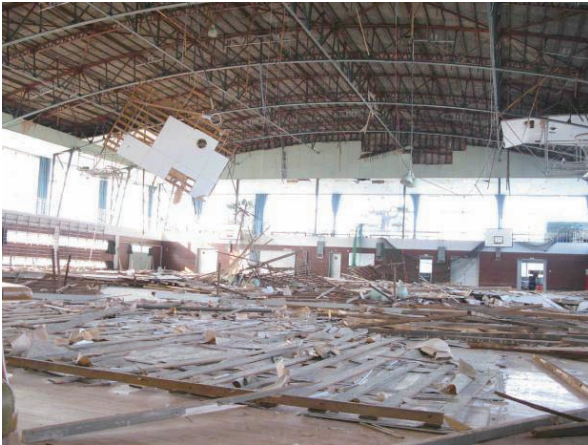
木下地天井3件の被害は、天井板・下地ともに全面的に脱落したものが1件（写真5.7-1）、天井の端部で損傷したものが2件である。5.3で構造骨組に関する被災度区分が判定V_sと判定されたものが2棟あるが、その内の1件が写真5.7-1の事例であり、ギャラリーにある張間方向のラチス柱14本の内6本で柱を構成する斜材の座屈が確認されるなど、構造体に大きな損傷を生じている。構造骨組が被災度区分でV_sと判定されたもう一方の事例は、桁行ブレースについて交差部および端部でのボルト破断、ブレースの座屈などが見られたものの、天井端部が破損する程度に留まっている。

写真 5.7-1 木下地天井の脱落被害

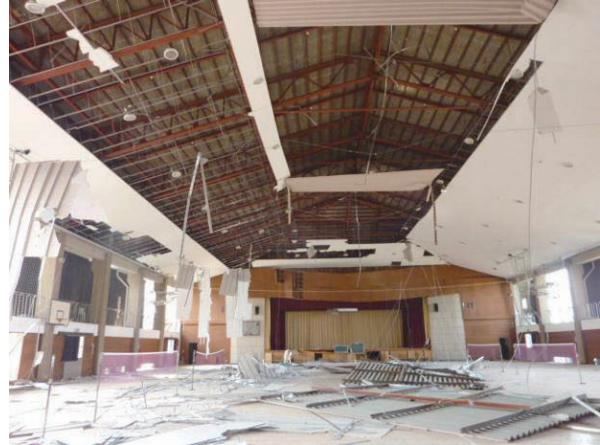
写真 5.7-2 在来工法による天井の脱落被害

屋内運動場に設置された天井の地震被害について、表5.7-2は旧耐震基準のもの、表5.7-3は現行耐震基準のものについてそれぞれ整理した。いずれにおいても、構造骨組の被災度区分と天井の間に明確な関係性は確認されない。天井板と下地がともに脱落した比較的程度の大きな被害事例（写真5.7-2）においては、屋根ブレースの破断が確認されている。

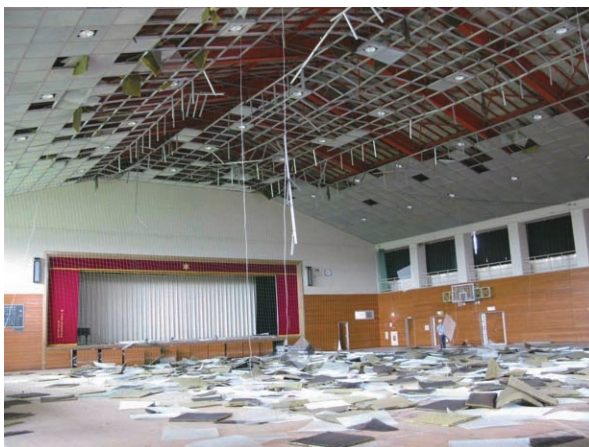
システム天井は被害の有無に関わらず、現行耐震基準の屋内運動場で使用されているのが確認された。表 5.7-4 を見ると、構造骨組の被災度区分が大きくなるに従って天井の被害程度が大きくなる傾向にある。天井板と下地が脱落した 2 棟はいずれも、妻壁と屋根接続部でのボルト抜け出しやコンクリート剥落が確認されている（写真 5.7-3）。また、屋根支承部のコンクリート剥落が確認されているものはシステム天井を設置した屋内運動場では他に 2 棟あり、いずれにおいても、グラスウールが多数脱落しており（写真 5.7-4）、屋根支承部の損傷程度がシステム天井の被害の程度に影響を与えていることが考えられる。

写真 5.7-3 天井板・下地材が脱落した被害

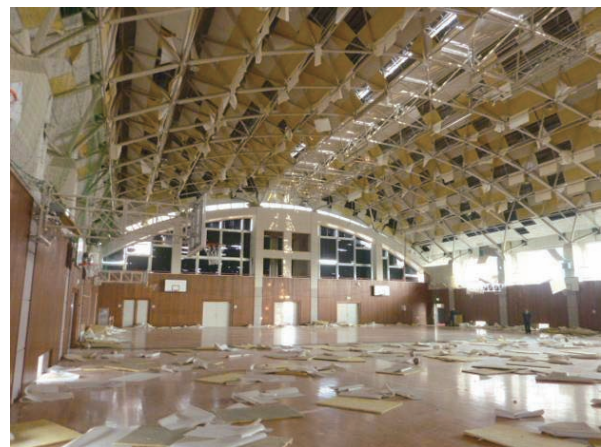
写真 5.7-4 天井板のみ全面的に脱落した被害
