## 6.3 鉄骨造建築物の被害

### 6.3.1 被害の分類<sup>6.3-1)</sup>

### 6.3.2 残存した鉄骨造骨組の耐力と津波荷重の推定

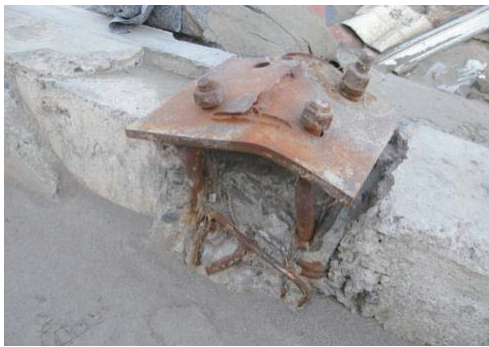
鉄骨造の露出型柱脚部においてアンカーボルト、ベースプレート、もしくは柱とベースプレートとの溶接部の破断により、建築物が移動・流失する被害が見られた(写真6.3.1-1)。敷地には基礎と柱脚部の一部が残されているが、建築物自体は敷地外へ移動して行方が分からないような状態のことが多い(写真6.3.1-2)。

写真 6.3.1-1 柱脚部の破断

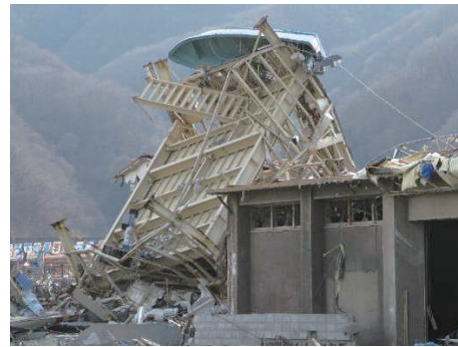
写真 6.3.1-2 柱脚部アンカーボルトの破断により移動したと考えられる建築物

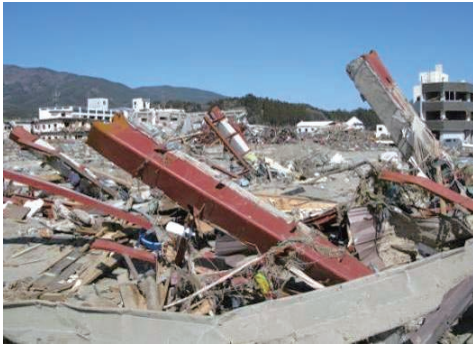
1階(または2階)の柱頭接合部での破壊により建築物が移動・流失したものが比較的多く見られた(写真6.3.1-3)。根巻きや埋め込み柱脚などで柱脚部の耐力が大きい場合にこのタイプの破壊になると考えられる。敷地には基礎と1階(または2階まで)の複数の柱が残されており、建築物の行方を示すかのように同じ方向へとなびいている。下フランジが取り付けダイアフラムと1階柱との溶接部で破壊することで柱の断面が露わになっていたものが多いが、2階床レベルの梁であるH形鋼のフランジが引き裂かれていたものもあった(写真6.3.1-4)。

写真 6.3.1-3 1階柱の残存

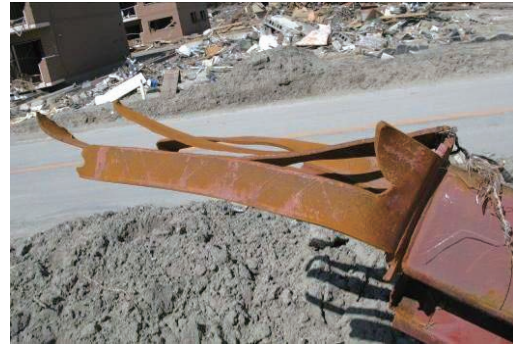
写真 6.3.1-4 引き裂かれた梁フランジ

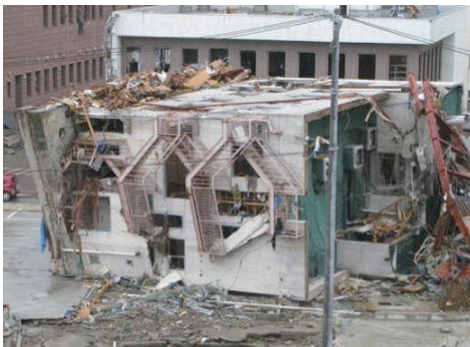
(a)は一例のみであったが、杭基礎が引き抜け転倒した事例が女川町で見られた（写真 6.3.1-5）。本建築物では、外装材の ALC パネルはほとんどが残存している。上階の床スラブと開口部の上端との距離は 80cm 程度であった。建築物全体が津波に飲み込まれて浸水した状態を想定し、床スラブの下の空間に空気が溜まっていたとすれば、平米当たりの重量が 0.8tf 程度の鉄骨造では浮力によって上部構造の重量がほぼキャンセルされることになるため、基礎の重量と杭の抵抗は残るものの、転倒しやすい状態になっていたものと想像される。

写真 6.3.1-5 3階建てS造の転倒

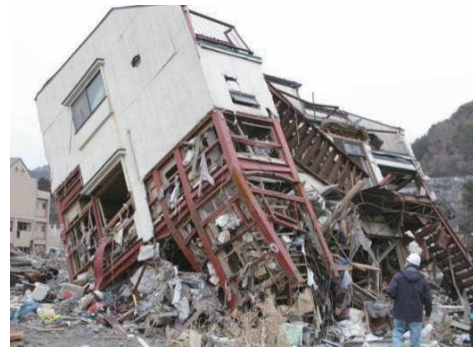
(b)としては、1階柱脚部の引き抜けおよび1階柱の座屈によって大きく傾斜し転倒したと考えられる、写真 6.3.1-6 のような事例が見られた。

写真 6.3.1-6 3階建てS造の1階柱脚部の引き抜けおよび1階柱の座屈による転倒

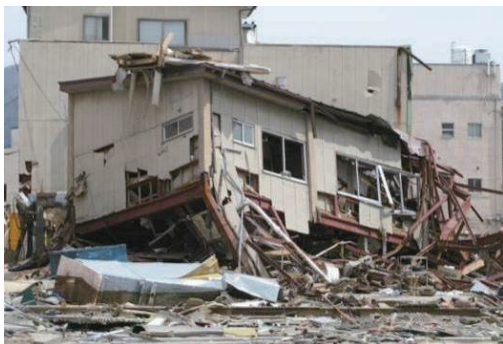
(a)としては2階建て鉄骨造の1階部分が層崩壊したと考えられるもの（写真 6.3.1-7）が、(b)としては沿岸にある倉庫で、部分的に崩壊しているもの（写真 6.3.1-8）が見られた。

写真 6. 3. 1-7 2階建てS造の1階の崩壊

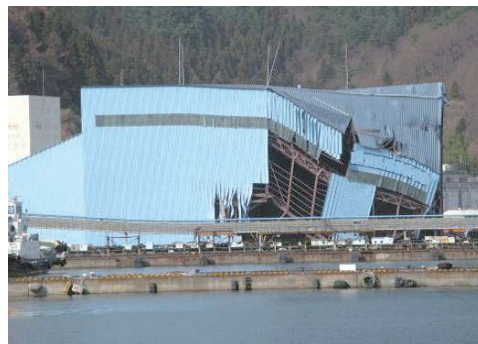
写真 6. 3. 1-8 部分的な崩壊

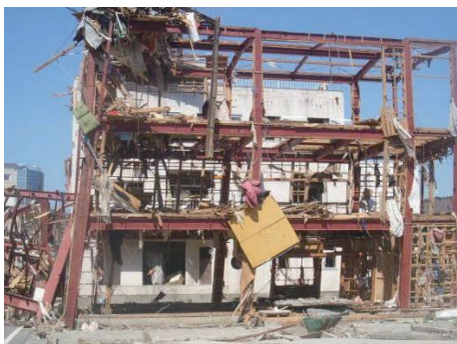
構造躯体のみが残存する鉄骨造建築物では、写真 6. 3. 1-9 のように若干の傾斜が確認されるものも多い。特に山形ラーメン架構では大きな残留変形を生じながらも倒壊には至らなかった例が比較的多く見られた（写真 6. 3. 1-10）。

写真 6. 3. 1-9 傾斜した重層建築物

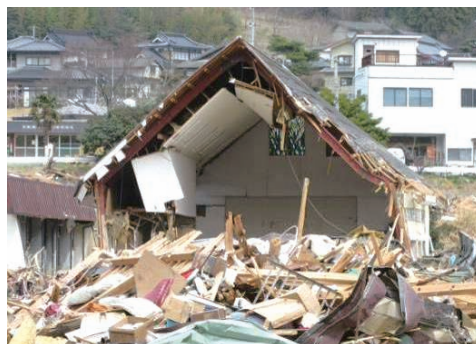
写真 6. 3. 1-10 傾斜した山形ラーメン架構

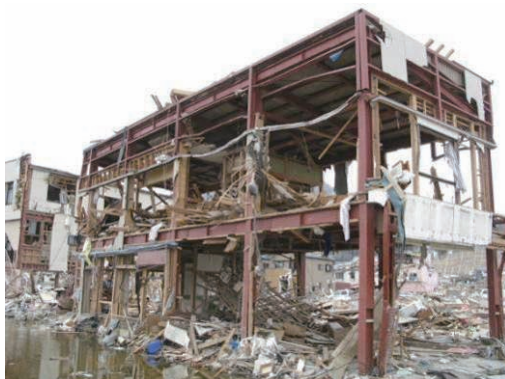
ALC パネル等の外装材がほぼ全面的に破壊され、流失しているが、構造躯体としての鉄骨造骨組は残存している例が多く見られた（写真 6. 3. 1-11）。津波来襲時に早期に外装材が流失することで、構造躯体に作用する外力が小さくなったことが残存の要因としてあげられる。残存している構造躯体には若干の傾斜や津波作用面での部材の変形、漂流物の衝突によると思われる局所的な損傷なども見られた。

写真 6. 3. 1-11 残存するS造建築物

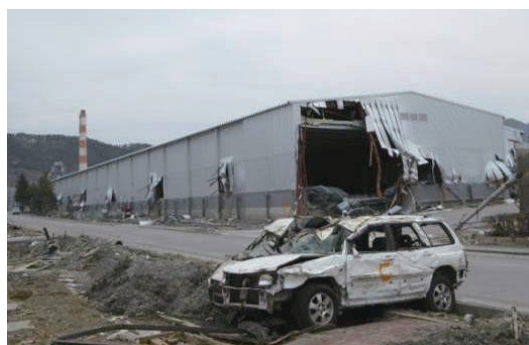
建築物の内部に津波が侵入し、作用面側と反対側の開口部や妻面が水流の流出口となったために大きく損傷・破壊したと考えられる被害例が見られた（写真 6. 3. 1-12）。

写真 6. 3. 1-12 倉庫（津波の流出口として妻壁および開口部が外側に変形）

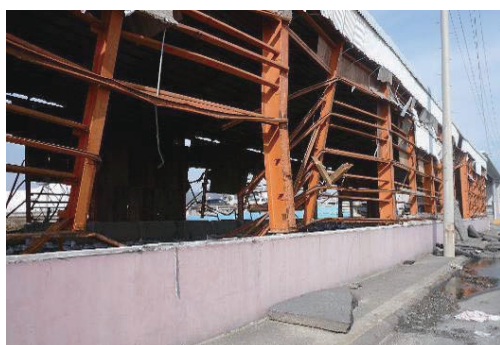
津波の波圧や漂流物の衝突によって考えられる柱等の構造躯体（写真 6. 3. 1-13, 14）および非構造部材（写真 6. 3. 1-15）の大きな変形が見られた。

写真 6. 3. 1-13 柱の変形

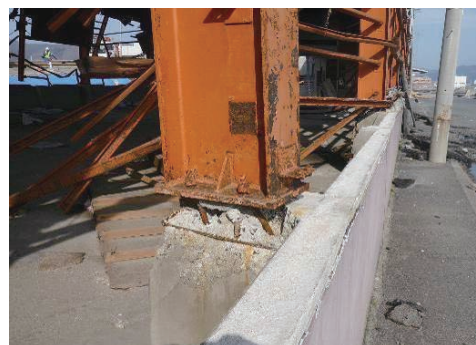
写真 6. 3. 1-14 柱脚部の移動（コンクリート塊や道路の舗装アスファルト等の漂流物によって考えられる）

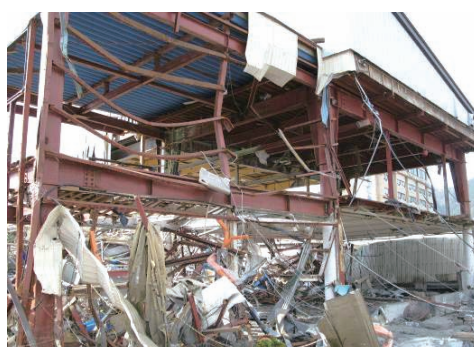
写真 6. 3. 1-15 間柱等の非構造部材の変形

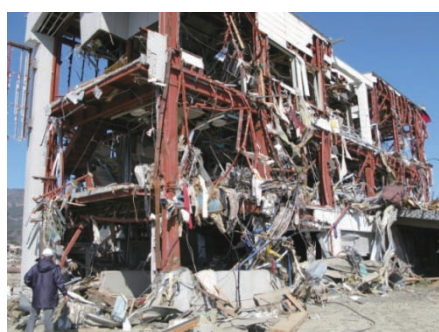
(c) RT-S3

写真 6.3.2-1(c)に示すような整形な3階建て鉄骨造である。1フレームが負担する幅を  $B=3.5(\text{m})$  とする。浸水深は周囲の状況から  $14(\text{m})$  とする。

各階重量を  $8\text{kN/m}^2$  とすればベースシア係数は、 $\text{CB}=P/\{8(\text{kN/m}^2)\times 3(\text{階})\times B(\text{m})\times 7(\text{m})\}=0.78$  である。

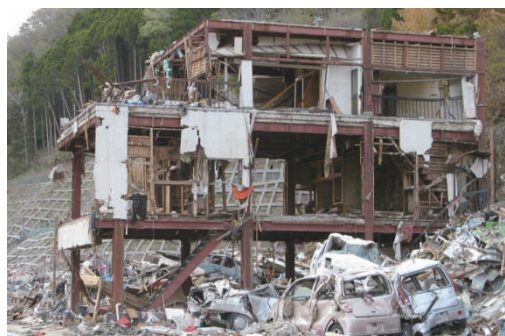
(d) ON-S3

写真 6.3.2-1(d)に示すような3階建て鉄骨造である。1フレームが負担する幅を  $B=4(\text{m})$  とする。

浸水深は周囲の状況から 15 (m) とする。

各階重量を  $8\text{kN/m}^2$  とすればベースシア係数は、 $C_B=P/\{8(\text{kN/m}^2) \times 3(\text{階}) \times B(\text{m}) \times 8(\text{m})\}=0.77$  である。

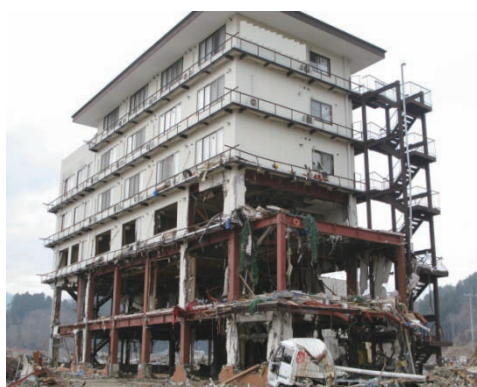
(e) TR-S6

写真 6. 3. 1-1(e) に示すような 6 階建て鉄骨造である。1 フレームが負担する幅を  $B=4.7(\text{m})$  とする。浸水深は、4 階ベランダに漂流物が載っていたことから、その高さとして  $11.5(\text{m})$  とする。

各階重量を  $8\text{kN/m}^2$  とすればベースシア係数は、 $C_B=P/\{8(\text{kN/m}^2) \times 6(\text{階}) \times B(\text{m}) \times 12.5(\text{m})\}=0.43$  である。

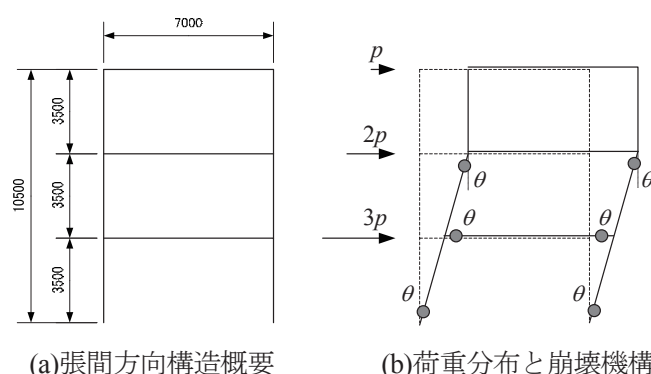
図 6.3.2-1 耐力算定のための崩壊機構（RT-S3）

耐力算定のための崩壊機構を図 6.3.2-1 に示す。柱は角形鋼管で  $\square-300\times 12$ （厚みは仮定）、梁は  $\text{H-}400\times 200\times 7\times 11$ （ウェブ、フランジ厚は仮定）とする。根巻き柱脚だが、立ち上がり高さは無視して基礎まで柱断面が続いていると仮定する。

柱の塑性断面係数は  $Z_{pc}=1440(\text{cm}^3)$ 、梁の塑性断面係数は  $Z_{pb}=1110(\text{cm}^3)$  である。図 6.3.2-1(b)のように荷重分布と崩壊機構を仮定し、柱梁の全塑性モーメント  $M_{pc}=Z_{pc}\sigma_y$  及び  $M_{pb}=Z_{pb}\sigma_y$  を用いて仮想仕事を考えると、

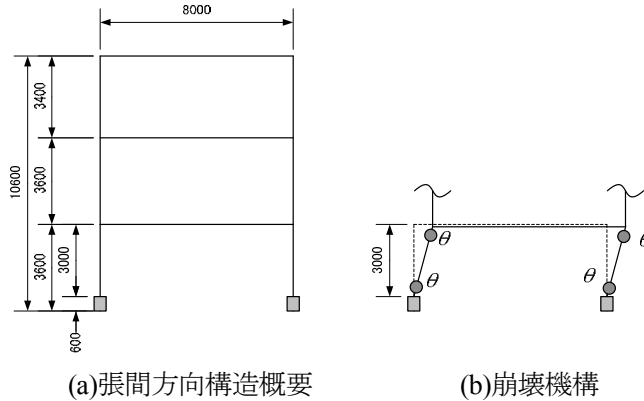
図 6. 3. 2-2 耐力算定のための崩壊機構 (ON-S3)

耐力算定のための崩壊機構を図 6. 3. 2-2 に示す。柱は H 形鋼で H-300x300x10x15 (ウェブ厚は推定)、根巻き柱脚の立ち上がり部分の高さは 0.6m とする。柱の塑性断面係数は  $Z_{pc}=1480(\text{cm}^3)$  である。図 6. 3. 2-2 (b) のように 1 階の層崩壊を仮定し、柱の全塑性モーメント  $M_{pc}=Z_{pc}\sigma_y$  を用いて仮想仕事を考えると、

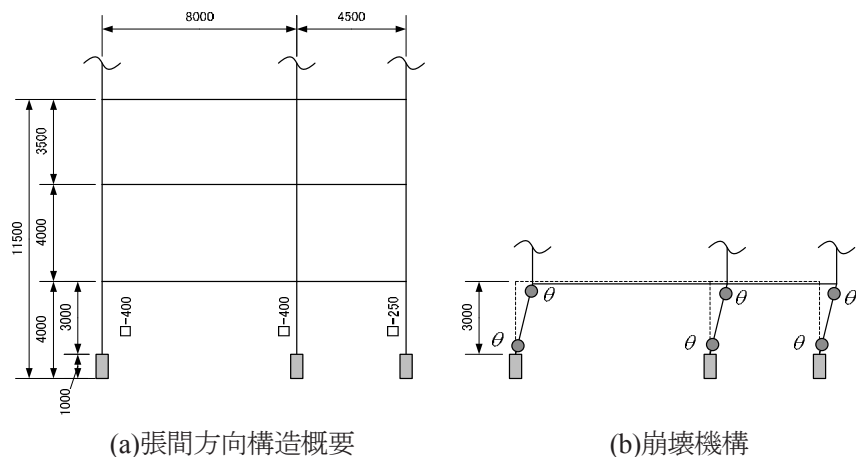
図 6.3.2-3 耐力算定のための崩壊機構 (TR-S6)

耐力算定のための崩壊機構を図 6. 3. 2-3 に示す。柱は角形鋼管で  $\square-400 \times 12$  及び  $\square-250 \times 9$  (いずれも厚みは仮定) とする。根巻き柱脚の立ち上がり部分の高さは 1m である。

柱の塑性断面係数は  $\square-400 \times 12$  が  $Z_{pc1}=2640(\text{cm}^3)$ 、 $\square-250 \times 9$  が  $Z_{pc2}=759(\text{cm}^3)$  である。図 6. 3. 2-3 (b) のように 1 階の層崩壊を仮定し、柱の全塑性モーメント  $M_{pc1}=Z_{pc1}\sigma_y$  及び  $M_{pc2}=Z_{pc2}\sigma_y$  を用いて仮想仕事を考えると、

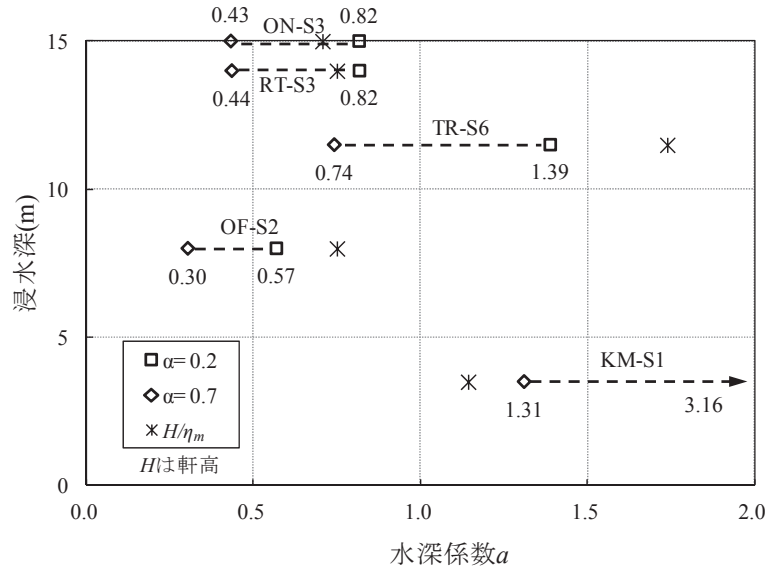
図 6.3.2-5 残存する鉄骨造骨組の耐力から推定した水深係数  $a$

計測最大浸水深  $\eta_m$  が 14~15m の女川町の例 (ON-S3) と陸前高田市の例 (RT-S3) では破線で示した水深係数  $a$  の範囲は 1 以下となっている。 $\eta_m$  が 11.5m の宮古市田老の例 (TR-S6) では  $a$  の範囲は 1 前後である。一方、 $\eta_m$  が 3.5m で小さい釜石市の例 (KM-S1) では  $a$  の範囲は 1 を大きく上回っている。 $a$  が小さいながら残存した大船渡市の例 (OF-S2) では、海側や周辺に他の建築物が残存していたことから、津波による作用荷重は他の例に比べて小さかったことが考えられる。以上から、工作物や鉄筋コンクリート造の検討<sup>6.3-2)</sup>と同様に、 $\eta$  が 10m を超える地域では計測最大浸水深相当の静水压荷重が片側から作用するような状態にはならなかったと推察される。

なお、3 階建ての陸前高田市の例 (RT-S3) から 200m ほどの所にあり、津波の作用状況も同様であったと推察される露出柱脚の 3 階建て鉄骨造は流失したことが分かっている。鉄骨造の場合には階数だけでなく柱脚等の仕様によっても被害状況が左右された可能性があることに留意すべきである。
