6.4 付録D 木造公営住宅の津波被害調査結果

1. 調査目的

平成 23 年東北地方太平洋沖地震による木造建築物の津波による被害について、浸水深と木造建築物の被害程度の関係が大凡整理され、傾斜地の津波外力は平野部より津波外力が低減されている可能性が示唆された。津波波力と木造建築物の津波抵抗性能の関係を詳細に解明するためには、木造建築物の構造仕様が詳細に分かっている建物の津波の被害程度について詳細に調べる必要がある。そこで、木造公営住宅の構造仕様等詳細図面の入手が可能な岩手県田野畑村、宮城県東松島市、同岩沼市、福島県いわき市の公営住宅のうち、宮城県の公営住宅 130 棟（宮城県管理分と東松島市管理分の合計棟数）の浸水深と被害状況を調査するものである。

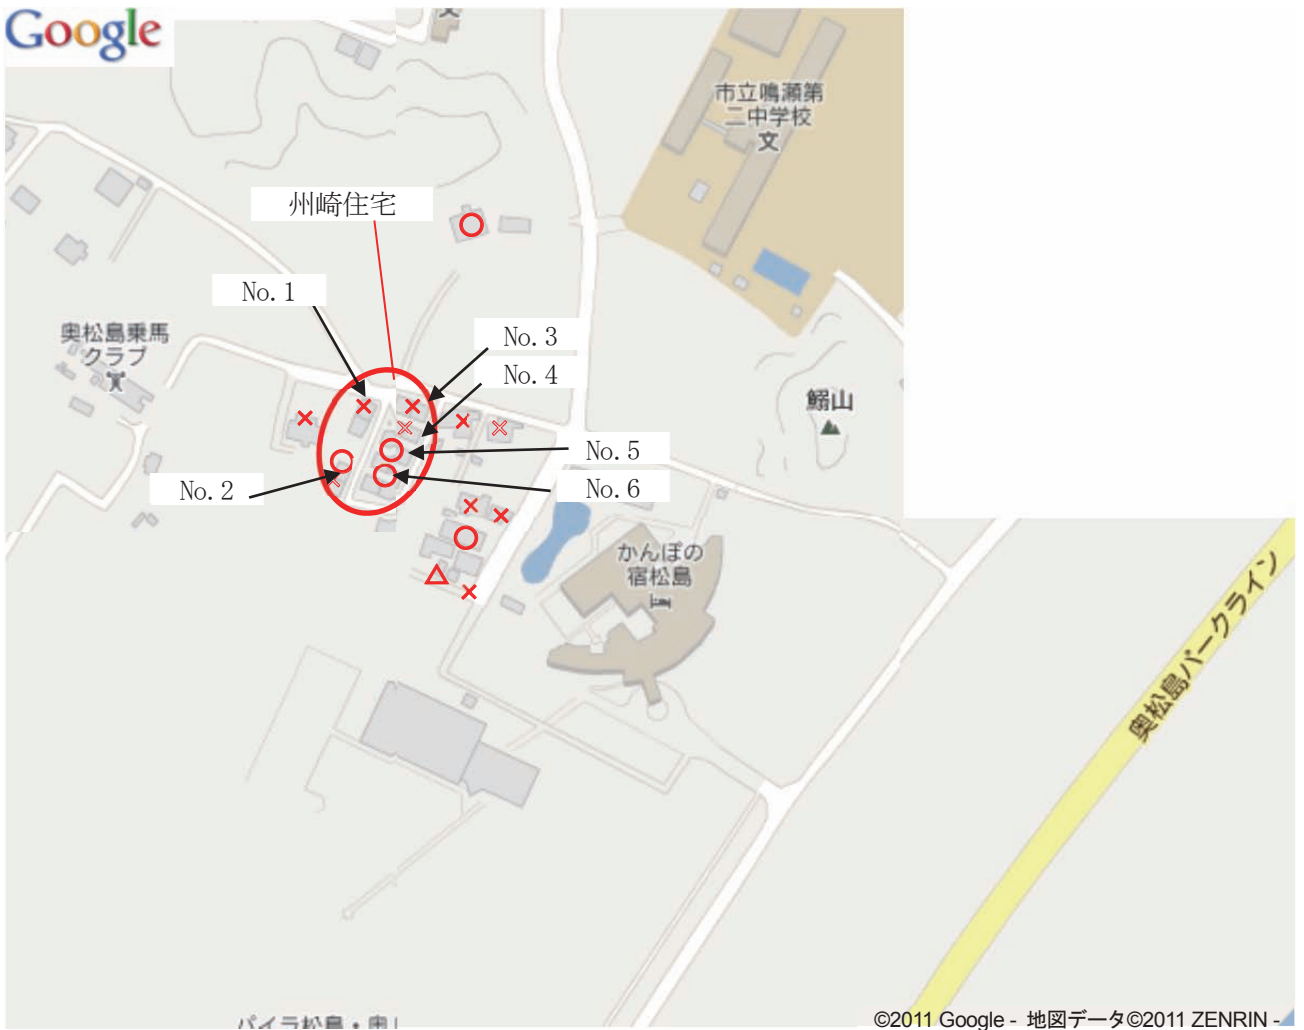
図 D-2.1 東松島市州崎住宅の位置と各戸の配置

東松島市州崎住宅の配置を図 D-2.1 に示す。海岸からはおよそ 400 m 強であり、標高は数 m と推定した。

海岸方向に鉄筋コンクリート造と見られる4階建ての宿泊施設（写真 D-2.1）があり、多少波力、もしくは流速が低減された可能性がある。これに隣接する鉄骨造の屋内運動施設（写真 D-2.2）の内壁の浸水痕（写真 D-2.3）から、浸水深は約 5.2 m 程度と推察された。周囲の住宅は大きく移動した木造家屋（写真 D-2.4）や流失した家屋やほぼ原形のまま残存するものなどがあつた。図 D-2.1 に残存（○）、移動（△）、流失（×）で示す。

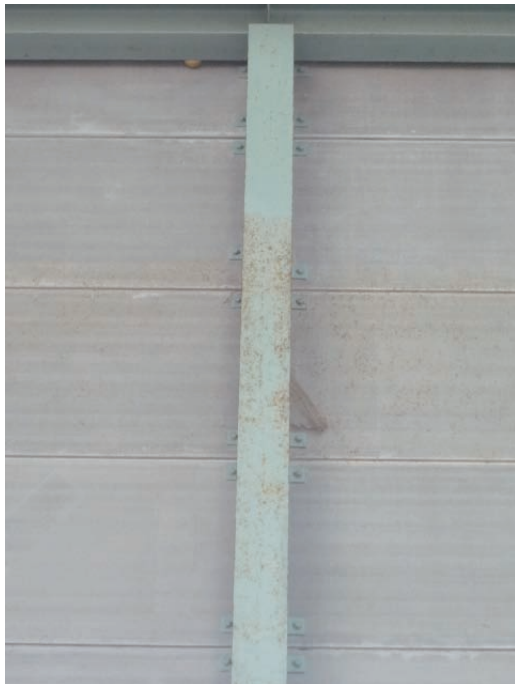
写真 D-2.3 屋内運動施設内側の浸水痕

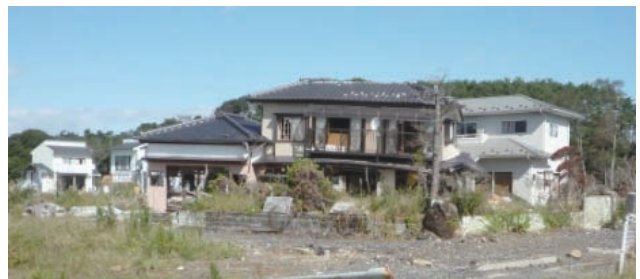
写真 D-2.4 大きく移動した木造家屋

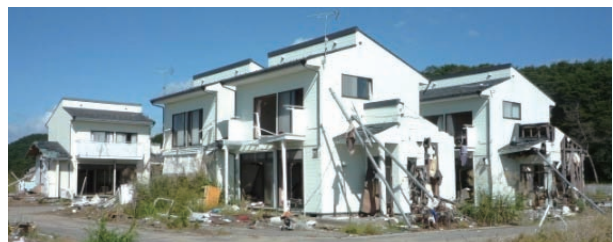
写真 D-2.5 東松島市州崎住宅

公営住宅は軸組構法2階建ての1棟に2戸を有する長屋（写真 D-2.5）であり、玄関部分と界壁付近を除いて、ほぼ総2階建てであつた。このエリアに6棟12戸あつたうち、津波により3棟が流失（写真 D-2.6）し、2棟が残存（写真 D-2.7）していた。残る1棟は、このエリアの南西端に位置し、南側の住戸が流失し、北側の住戸が残存（写真 D-2.8）した。残存している住戸の残留変形、並びに2階内壁に残る浸水痕から、浸水深を測定した。測定結果を表 D-2.1 に示す。残留変形の大きい方向、並びに鋼製の屋外施設（街灯等）の傾く方向から、4棟が並ぶ部分については北東方向から、南西端の住戸は南東からの波が主たる津波の作用方向であつたと推測された。

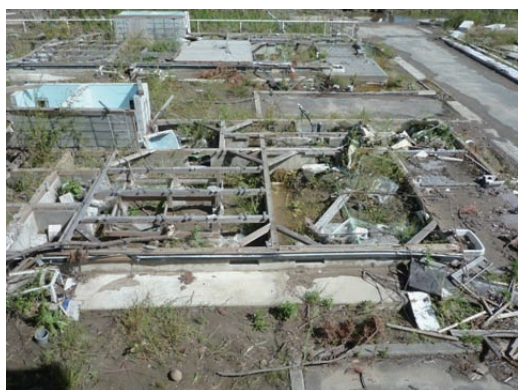
写真 D-2.6 流失した住戸の基礎と土台

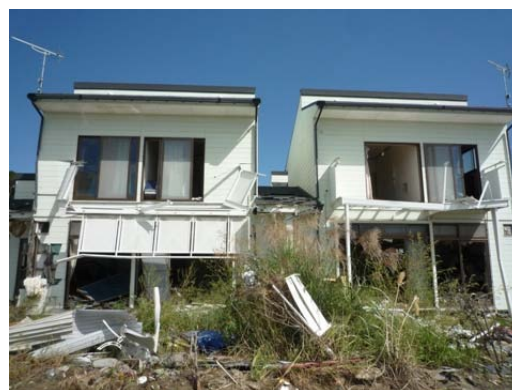
住戸 No.	浸水深 (m)	残留変形 (rad)	
		東西方向	南北方向
No. 2 北	4.56	西へ 7.5/1000	南へ 3/1000
No. 5 西	4.51~4.58	西へ 4.5/1000	南へ 19/1000
No. 5 東	4.71~3.76	西へ 5/1000	南へ 27/1000
No. 6 西	4.47~4.49	西へ 3/1000	南へ 7/1000
No. 6 東	4.3 (2F 天井まで到達した箇所有り)	西へ 1/1000	南へ 17/1000

写真 D-2.7 大きく損傷し、残存した住戸

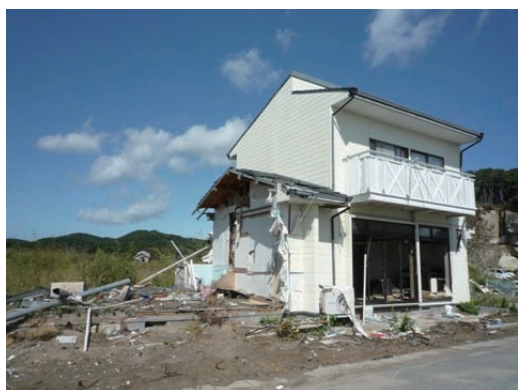
写真 D-2.8 一方の住戸が流失し、1つの住戸が残存した建物

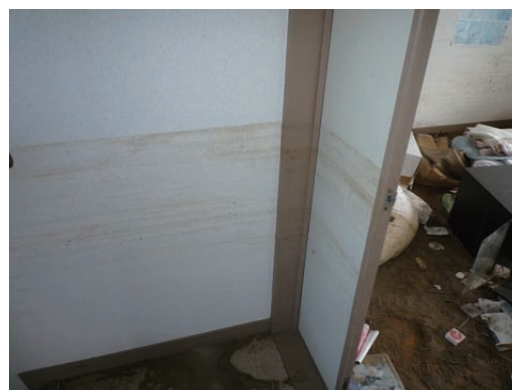
写真 D-2.9 2階内壁に残る浸水痕

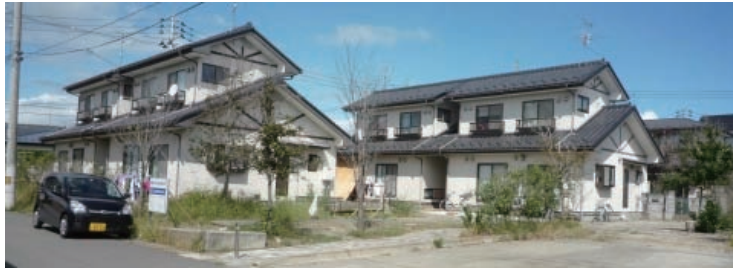
写真 D-3.1 鳴瀬中央第二住宅

いずれも浸水深が浅く、被害軽微であった。以下に写真及び浸水深 (推定できた場合のみ) を示す。

鳴瀬中央第二住宅（東松島市所管）・・・浸水深不明

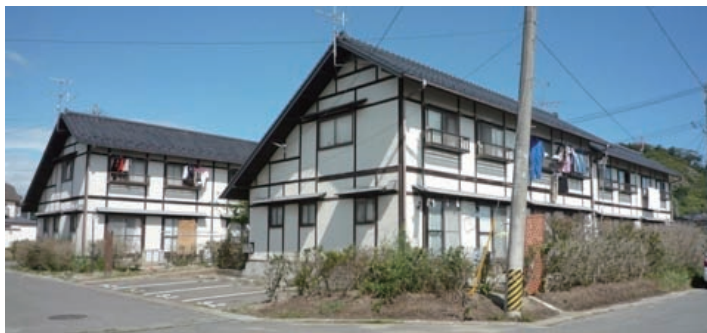
写真 D-3.2 鳴瀬中央住宅

鳴瀬中央住宅（宮城県所管）・・・浸水深不明

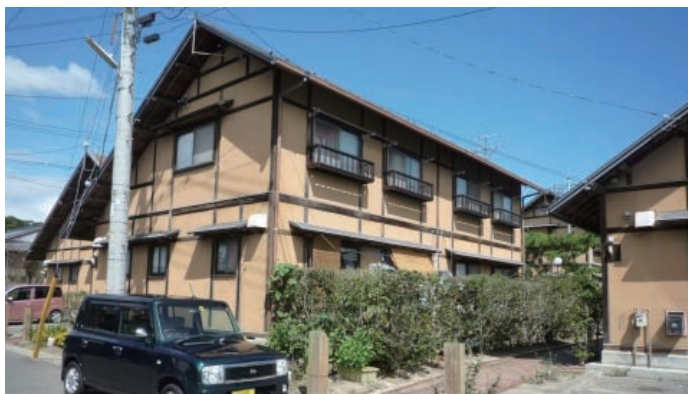
写真 D-3.3 鳴瀬小野住宅

鳴瀬小野住宅（宮城県所管）・・・浸水深不明

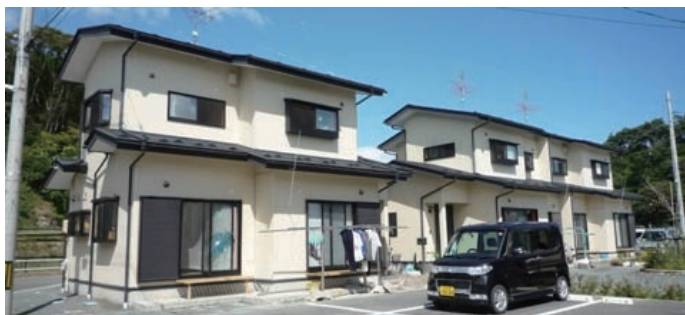
写真 D-3.4 小野駅前第一住宅

小野駅前第一住宅（東松島市所管）・・・浸水深約 42 cm

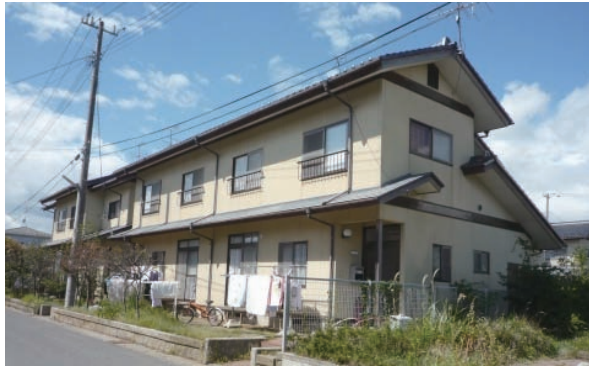
写真 D-3.5 鳴瀬赤井住宅

鳴瀬赤井住宅（宮城県所管）・・・浸水深<基礎高さ

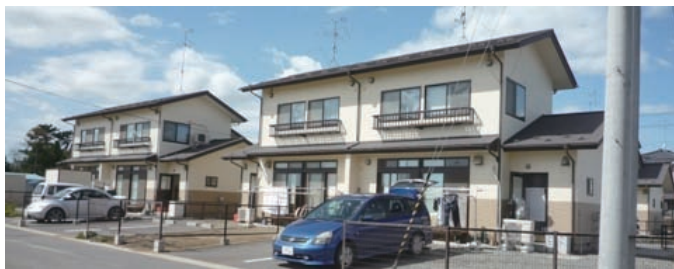
写真 D-3.6 川前住宅駅前第一住宅

川前住宅駅前第一住宅（東松島市所管）・・・浸水深<基礎高さ

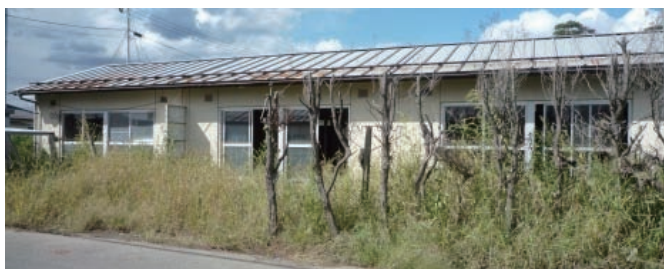
流失した住棟はひとつもなく、全て残存していたが、多くの建物 1 階の建具は破損していた (写真 D-4.1)。窓ガラス、もしくは外壁 (写真 D-4.2) に浸水痕が残っており、各住棟の浸水深を測定できた。測定結果は図 D-4.2 に示す通りである。南側の敷地の方が低くなっており、南側の 6 棟の敷地は冠水しており、最大の浸水深は 2 m 超であった。一方、東側の 1 戸建ては敷地が少し高くなっており、総じて浸水深は浅かった。なお、海岸は東側にあるため、入射方向は東側であると考えた (写真 D-4.3)。

写真 D-4.1 岩沼市林住宅の外観 (メゾネット)

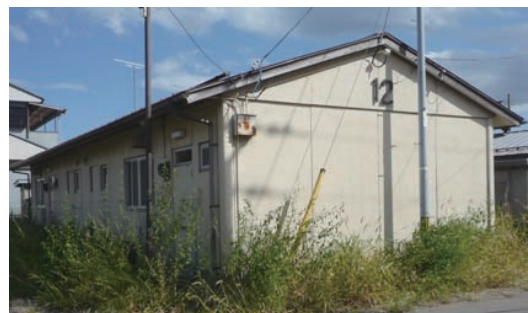
写真 D-4.2 外壁に残る浸水痕

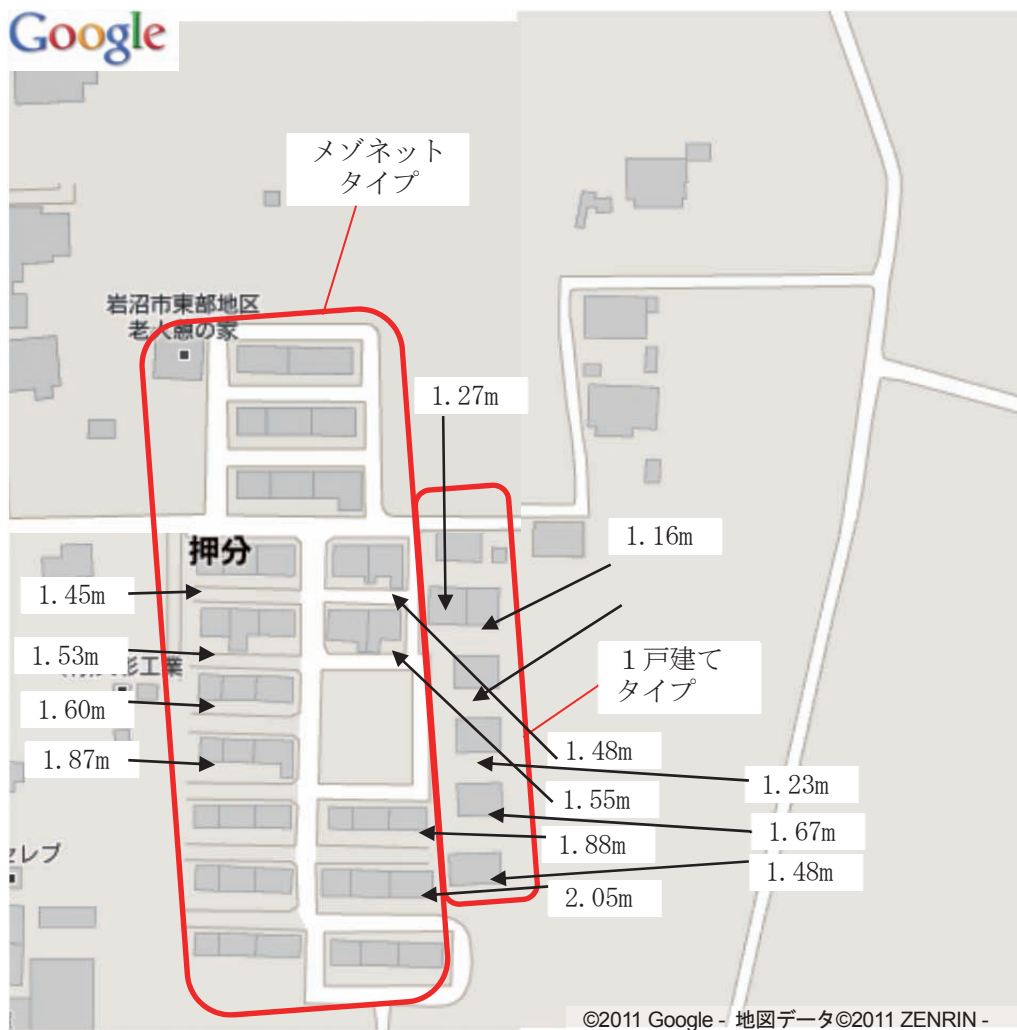
海岸から約 1.5 km の場所に位置し、調査時点で一部は冠水していたが、海水ではなく、台風 15 号によるものと推測された。付近は草地、もしくは水田で水捌けが悪い土地であると考えられた。この住宅は全て平屋建てで、比較的古い 2~3 戸で 1 棟を構成するメゾネット形式のものが 15 棟あり、1 戸建てが 6 棟あった (図 D-4.1)。

図D-4.1 岩沼市林住宅の住戸の配置 (図中の数字(m)は測定された浸水深)
