## 第7章 火災による建築物の被害

### 7.1 火災被害の概要

## 7.2 地震火災（非津波）の発生状況

## 7.3 津波火災による被害状況

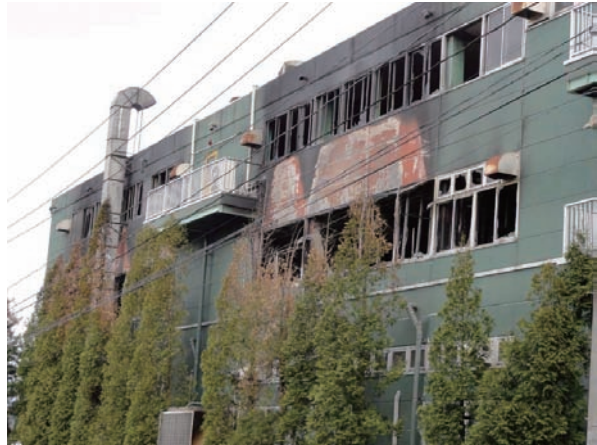
写真 7.2-1 奥州市江刺区岩谷堂の事業所１の火災

３月１１日 14:50 出火し、鉄骨３階建金属加工工場が１棟半焼した。２階部分が最も激しく焼損している。

出火原因は、シンナーがこぼれたところに、天井の蛍光灯が落下して引火したと見られている。

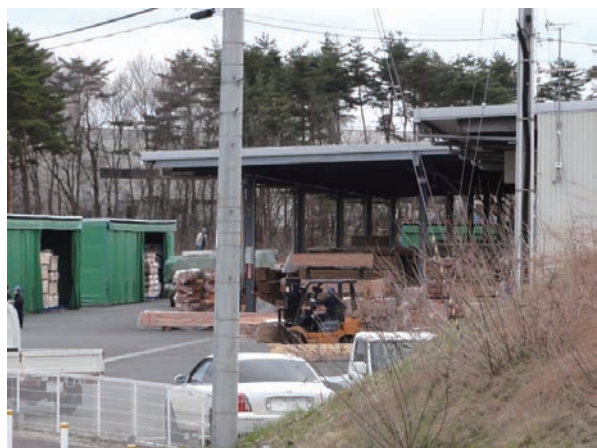
写真 7.2-2 奥州市江刺区岩谷堂の事業所２の火災

３月１４日に増築工事中の鉄骨平屋建木材加工工場の増築現場から出火し当該建物１棟が部分焼したものであるが、出火時刻は不明である。

工事中に液体を入れたバケツにヒーターを入れて加熱していたところ、地震により停電したためそのまま工事を中断した。その後、停電復旧後にヒーターが過熱し出火したものである。

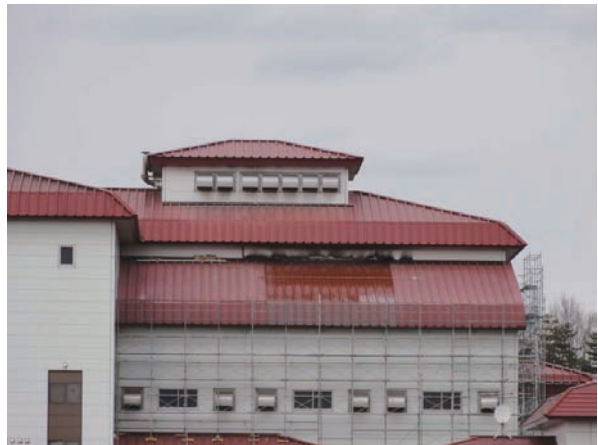
写真 7.2-3 奥州市江刺区岩谷堂の事業所 3 の火災

４月７日 23:45 出火し、清掃工場の焼却棟１棟が部分焼した。

４月７日 23:32 に発生した余震の影響で、排気塔のダンパーが遮断したために、稼働中の燃焼炉からの高温の排気ガスが排出されずに屋内に滞留し、天井材に着火したものである。

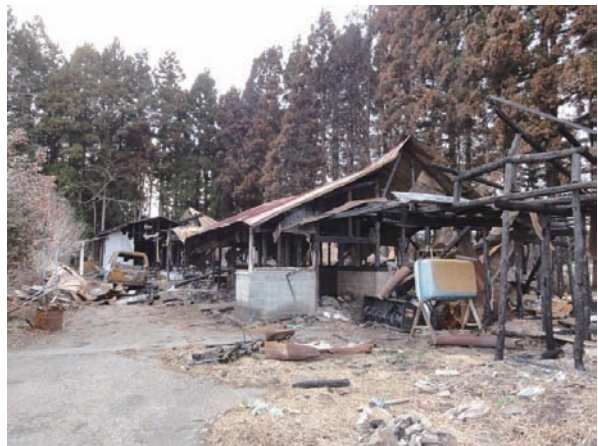
写真 7.2-4 奥州市胆沢区若柳の火災

３月 11 日 22:00 出火し、納屋併用住宅 1 棟が全焼した。

出火原因は未確定ながら、薪・灯油兼用の風呂用ボイラーの L 字型の煙突の接続不良により、隙間から火の粉や高温の排気が漏れ、周囲の可燃物に着火したと見られている。

東側（写真手前）の納屋の部分の焼損が激しく、西側ほど残存部分が多くなっている。

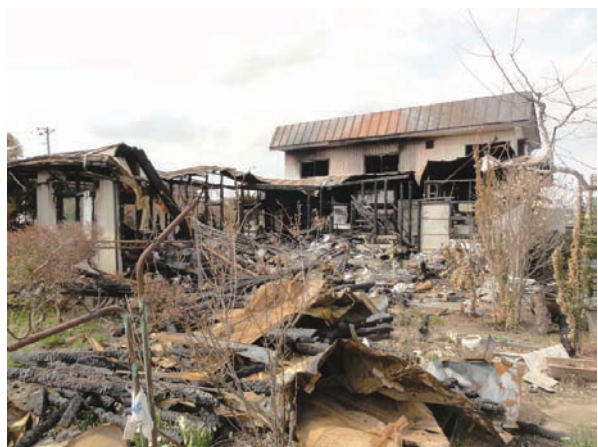
写真 7.2-5 奥州市水沢区小石田の火災

３月 12 日 20:00 出火し、住宅 1 棟及び非住宅 1 棟が全焼、3 棟部分焼した。

停電のため、灯りを取るためのロウソクの火が何らかの可燃物に接触し、出火したものと見られている。

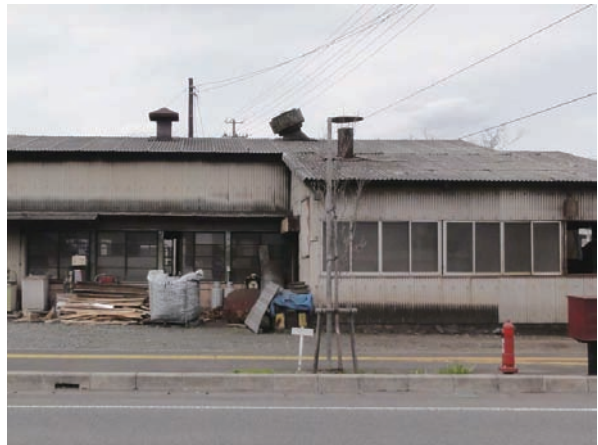
写真 7.2-6 奥州市水沢区羽田町の火災

３月１４日 14:30 出火し、鉄骨平屋建の鋳物（南部鉄器）の着色業作業場 １棟が部分焼した。

地震により煙突が破損し、その修理のための溶接火花が、煙突内にたまっていたうるしや第２石油類のスラッジ（沈殿物）に着火したものである。

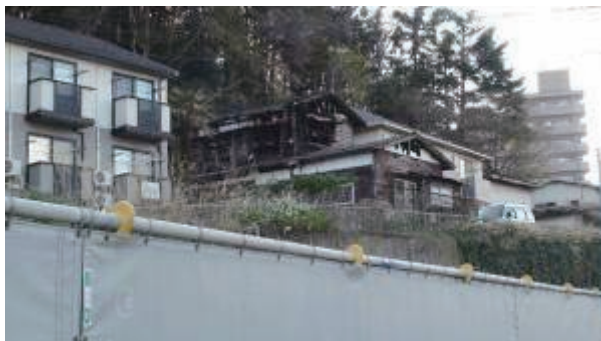
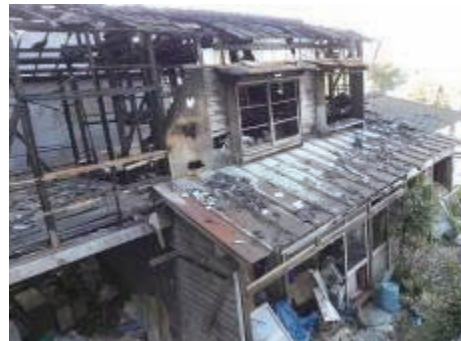
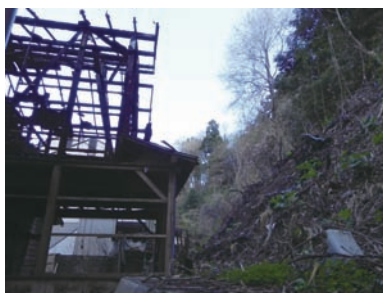
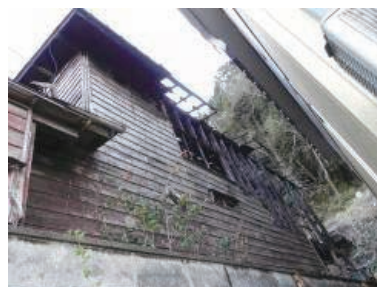
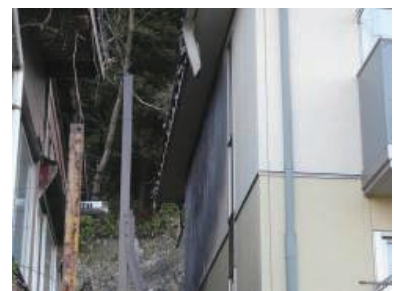
３月１３日夜、復電後に裸木造２階建て住宅から出火した。出火した住宅の２階部分の焼損が激しく、屋根、外壁は燃え抜けている。約 2m 離れた位置にある隣棟の外壁（窯業系サイディング）の表面塗装は焼け、雨樋などは融解して地面に落下している。また、出火した住宅の裏山にある樹木などに延焼した。周辺の住宅が近接していることから、消防活動が行われなければ市街地火災に発展した可能性がある。

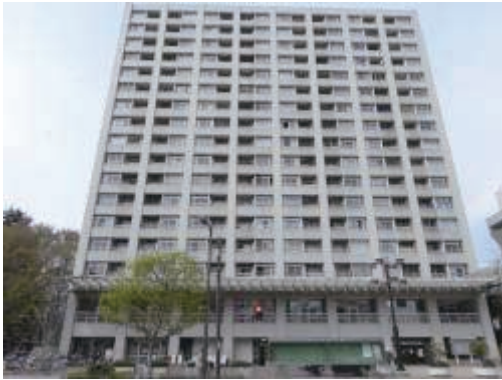
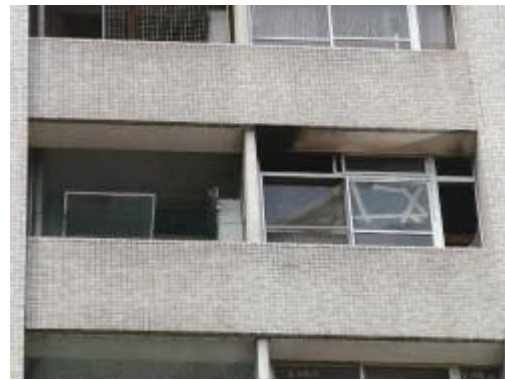
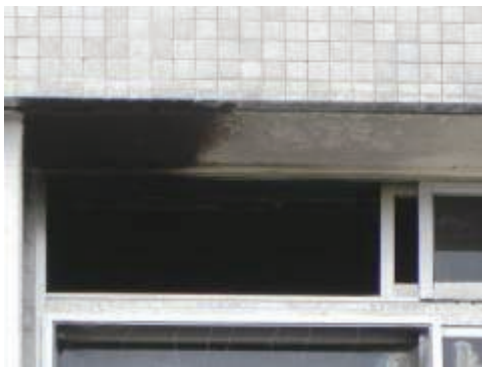
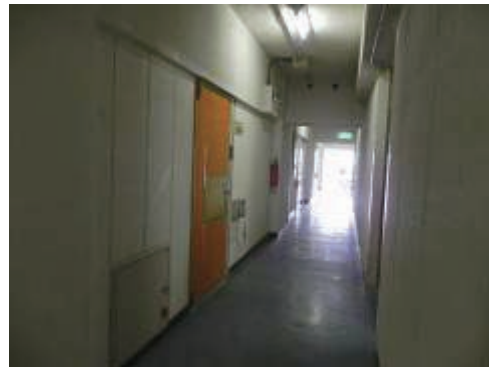
３月１２日夜、復電後に１７階建て集合住宅（中廊下型）の７階の住戸から出火した。出火時、居住者は不在であったが、上層階の居住者が煙に気付き消防に通報、消防による消火が行われた。出火原因は不明である。開口上部に煤の付着があるが、上階、隣室等への延焼はない。また、住戸出入口、廊下側には煤の付着はみられない。

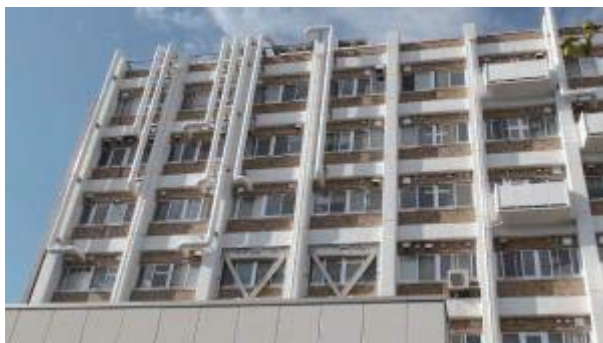
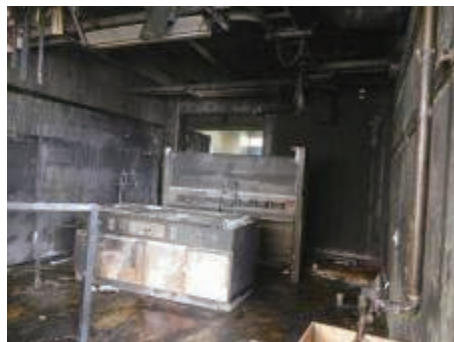
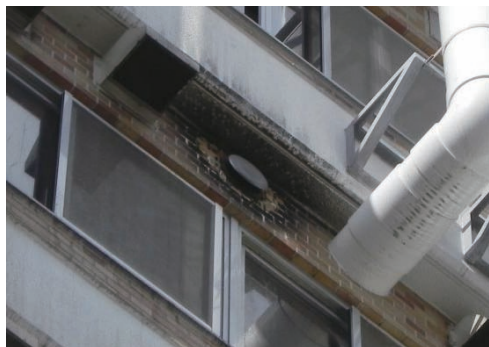
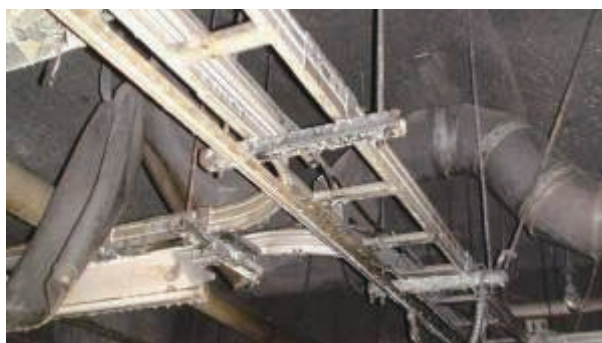
３月１１日の本震直後、８階建て建築物の７階薬品庫から出火した。室内には天井仕上げはなく、排気用の塩ビ管、CV ケーブル・電源ケーブルラック、空調設備等がむき出しの状態であったが、塩ビ管が軟化した状況で残っていることから、盛期火災に至らず燦焼状態が継続したと推定できる。在館者は廊下から小窓を通じて出火を確認したが、余震が継続していたため初期消火を行わず、即時避難した。直近にある外部避難階段へと通じる防火戸は地震後に開放できず、もう一方の階段から地上へ避難した。火災発生初期から消防に通報をしていたが、混乱状況であったため、２時間近く経過して消防が到着した。室内は大量の煤の発生ですべて真っ黒ではあったが他室への延焼はなく、本格的な消火活動が必要な状況ではなかったと思われる。

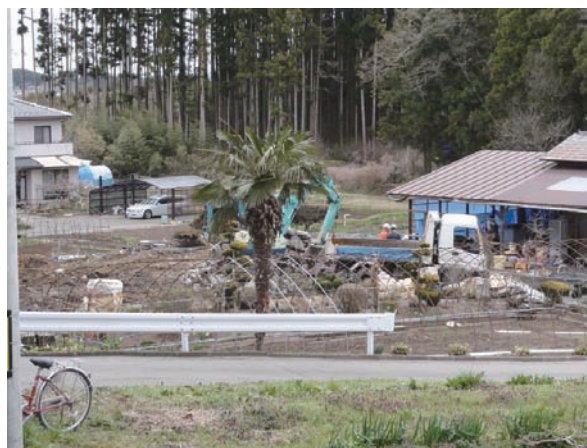
写真 7.2-20 登米市南方町の火災

火災発生は４月１５日 18:25、全焼３棟、部分焼３棟であった。出火原因は、４月７日の余震により風呂用灯油・薪併用ボイラーの煙突がずれ、接続不良状態で使用したことによって、隙間から出た火の粉や高温の排気が漏れ、周囲の可燃物に着火したと見られている。

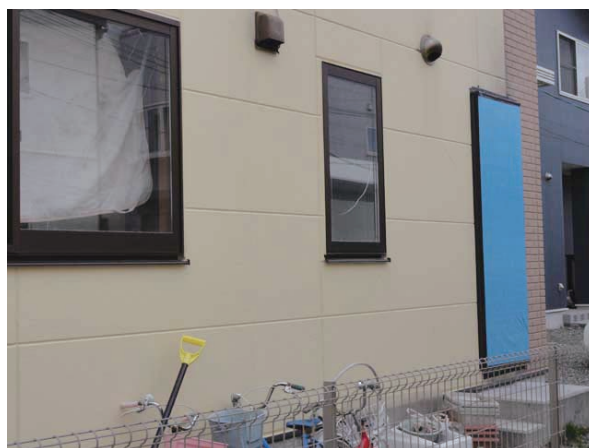
写真 7.2-21 大崎市古川福沼の火災

火災発生は３月１１日の本震直後で、住宅１棟全焼した。出火原因は、茶ダンスがガスコンロ上に倒れて点火スイッチが入ったことによると見られている。

１階居間（写真 7.2-21 左側）が最も焼損が激しいが、南面開口部はペアガラスの内側の１枚のみ割れている。東側は一部開口部の脱落が見られる。周囲の建物への影響は確認できなかった。

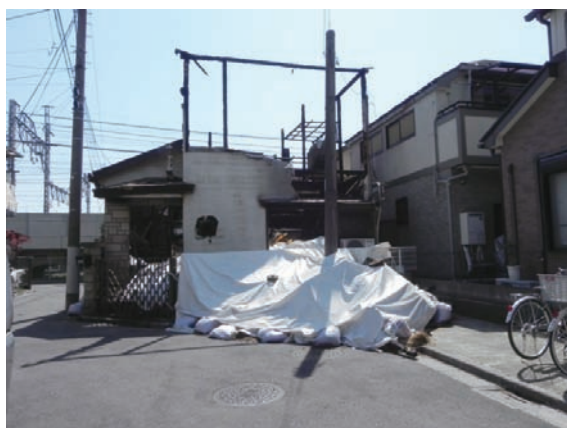
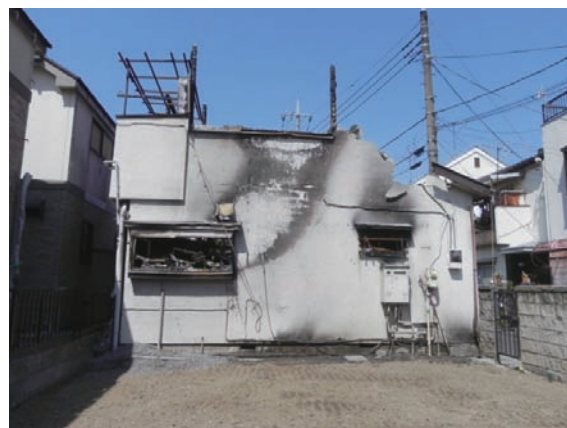
３月１１日の地震直後に木造モルタル２階建て住宅の２階部分から出火し、火元建物を含めて２棟全焼、隣接する２棟と道路（幅員約 4m）を挟んだ１棟が焼損した。出火原因は不明である。

手前更地は類焼（全焼）した建物を撤去した跡地

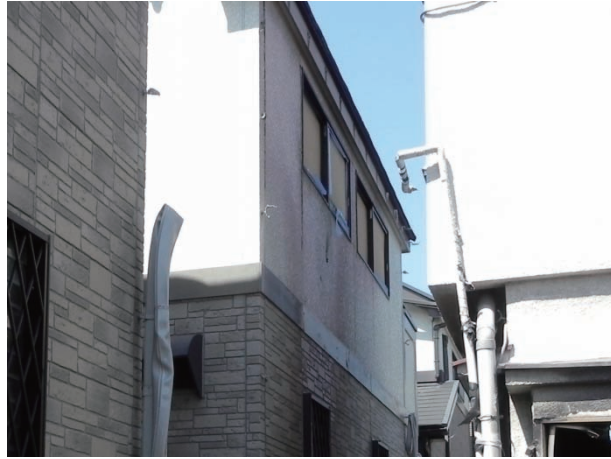
**写真 7. 2-24** 火元建物の南側の類焼した 2 棟  
(奥：2 階ガラス破損（ベニヤ板で補修）、左手前：雨樋の溶融)

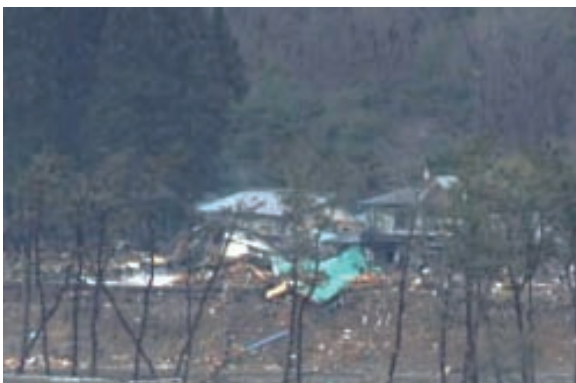
**写真 7.3-4** 出火直前 (3/11 15:46\*)  
(野田村役場撮影)

15:46 (写真 7.3-4) 煙等は確認できない。このとき、北側(写真右側)の2棟程度は自立していることが確認でき、地震動及び津波では、完全に破壊されるまでは至っていないと見られる。

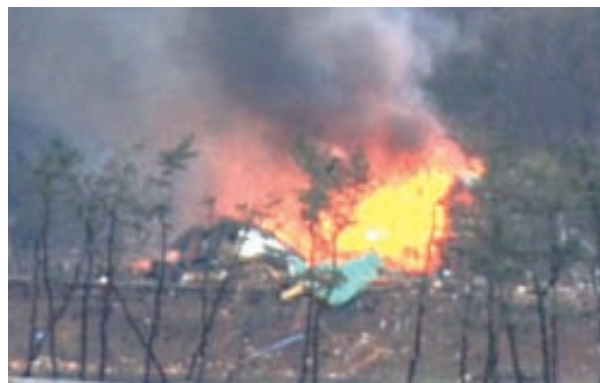
**写真 7.3-6** 火災盛期 (3/11 16:42\*)  
(野田村役場撮影)

16:42 (写真 7.3-6) 激しく炎上。北側へ徐々に延焼が進んでいる。煙の流れる方向は写真 7.3-5 とほぼ同じである。

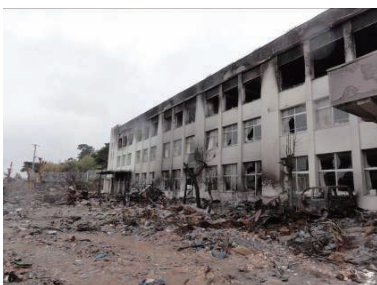
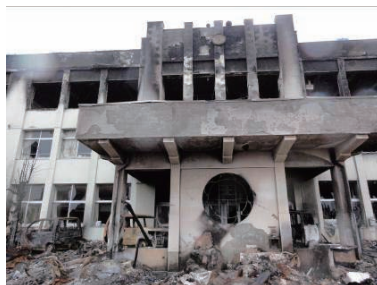
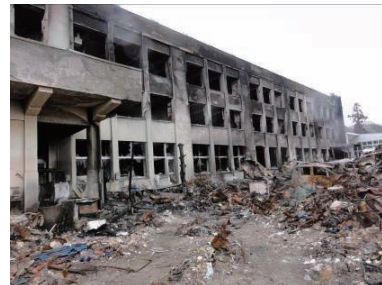
写真 7.3-9 門脇小学校（左から、校舎西側、校舎中央、校舎東側）

延焼範囲の東端には、門脇小学校（写真 7.3-8 の円内）（写真 7.3-9）があり、周囲の火災により延焼した。校舎正面の校庭に流されてきた自動車やがれき等が校舎前に集積し、それらが炎上した結果、校舎の開口部を通じて校舎内に延焼して最上階の３階まで焼損したことが現地調査で確認された。

校舎西側は、１階及び２階の外壁、１階西側出入口付近の内部に煤の付着、カーテンの溶融がみられ、火熱を受けたことを示しているが、校舎内部の焼損は３階のみである。校舎東側は、１階は東側の数室が焼損しているが燃え止まっている。校舎中央にある階段室の１階及び２階には焼損が認められず、階段を経由した延焼は無かったと見られる。３階は東側、西側、中央部が全体的に焼損している。

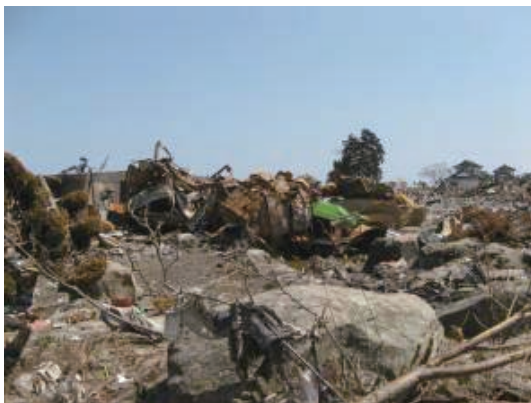
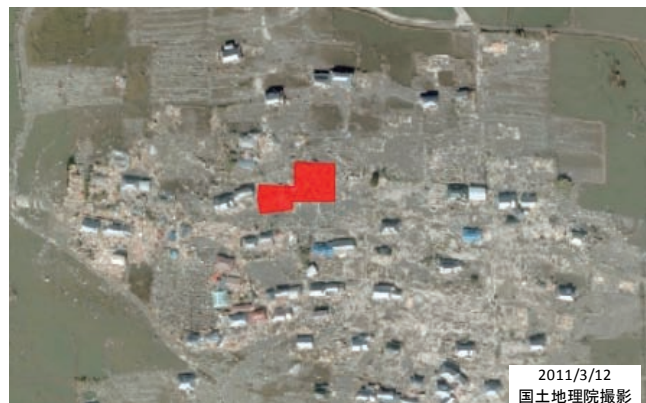
地震当日に出火し、住宅３戸が延焼した。流されてきた自動車からの出火が疑われている。

火災現場は古くからの集落にあり、周囲にも多くの住宅が建っていたと思われるが、写真 7.3.-11 に見られるようにほとんどが壊れたり、流出したりしている。塗りつぶした範囲が火災の延焼範囲であるが、流れてきたガレキがかろうじて建っていた住宅の周辺に集積していたと考えられる。同じく流されてきた自動車から出火した火がガレキなどに燃え移り延焼したが、周囲の水がそれ以上の延焼を防いだと考えられる。

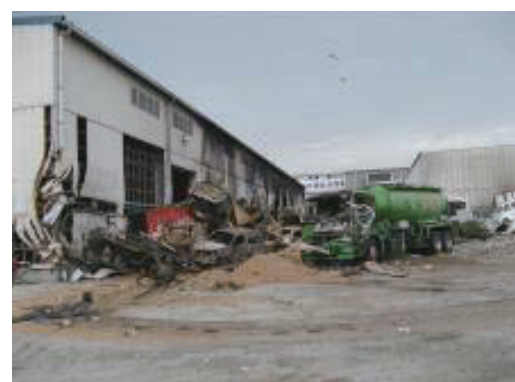
写真 7.3-12 仙台塩釜港北側の駐車場 1 の火災

駐車場にとめられていた数百台の自動車が、津波により建物側に流されて集積したところから出火したものと考えられる。自動車の出火原因は不明であるが、海水による電気系統の問題や、車同士が津波の衝撃で激しく衝突したことでガソリンタンクが損傷したことなどが疑われる。建物の屋内には延焼がなく、外壁のみが焼損している。

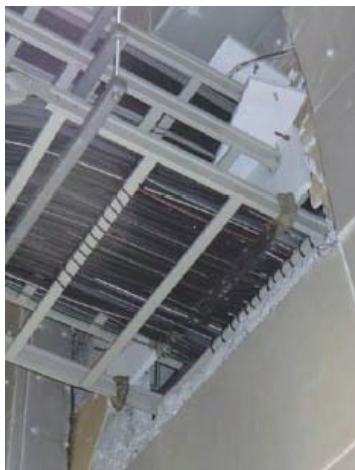
写真 7.4-1 防火区画貫通部の損傷<sup>7-8)</sup>

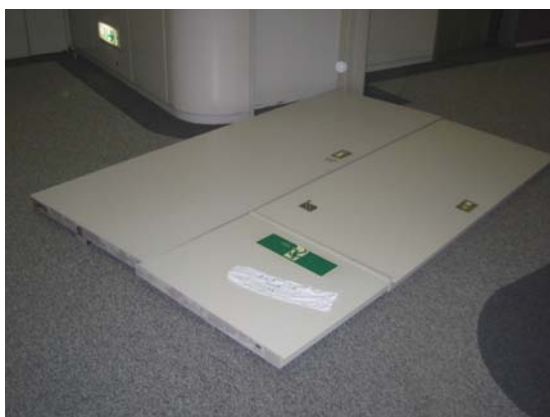
また、日本建築学会が行った新宿駅西口地区の超高層建築物を対象にした被害調査<sup>7-14)</sup>では、8 棟の建築物のうち2 棟に防火戸の開閉障害の被害があったと報告されている。常時閉鎖型の防火戸の中には、写真 7.4-2 に示すようにヒンジから脱落したものが報告されている。

写真 7.4-2 枠から外れた防火戸<sup>7-8)</sup>

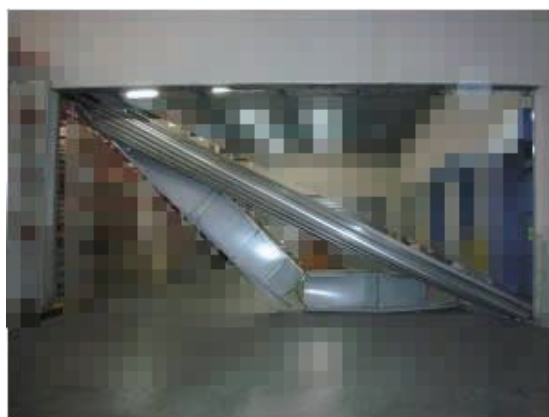
防火シャッターについても、地震のためにシャッターが降下したり、ガイドレールが変形して閉鎖障害が発生したり、構成部材が落下する等の被害が報告されている。

写真 7.4-3 落下した防火シャッター<sup>7-8)</sup>
