## 第4章 実橋における試験施工

### 4.1 試験概要

施工性評価試験及び塗り重ね部の仕様検討等の結果を基に、実際に供用されている橋梁において部分塗り替え塗装の試験施工を行い、現地での実用性を検証した。

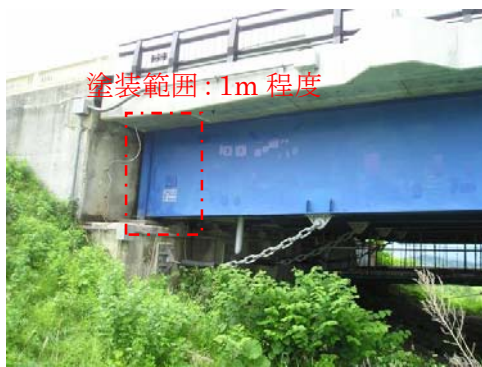
A1 側の桁端部 (桁側面)

既存の塗装は、2001年の塗装塗り替えが最終の塗装であり、下塗りに鉛系さび止め塗料、中塗り・上塗りに長油性フタル酸樹脂塗料を使用した表-2.4の塗替え用a塗装系（新設塗装におけるA-1塗装と下塗りの塗料を除き同一）の仕様となっていた。塗膜は、著しい劣化や鋼材の腐食はないものの、支承付近や下フランジに点さびが生じていた。

A1 側及び A2 側の桁端部 2 箇所を部分塗り替え塗装の試験施工の対象とし、部分塗り替え塗装範囲は、橋座面上を含め桁端から 1m 程度とされた。

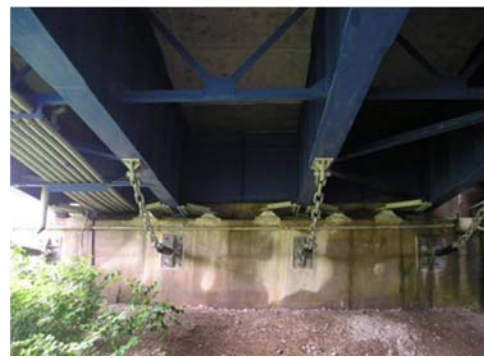
A1 側の桁端部 (桁間)

対象橋梁の諸元を表-4.1に、横断図を図-4.1に示す。I型断面の主桁4本が2800mm間隔で配置されており、桁の高さは2050mmである。図-4.2に示す全景写真のとおり、端横桁とパラペットの間の水平距離はA1側500mm、A2側400mmであり、横桁形式である。作業するためには端横桁とパラペットの間に入る必要があり、対傾構形式と比べて作業性に劣る条件であった。主桁下フランジ下面と橋座面の鉛直距離は300mm程度あるものの、台座コンクリート上では100mm程度であった。鋼製支承を使用しており、桁端には落橋防止装置が橋台と各主桁の間に、桁間には添架物件が設置してあり、局部的に狭隘な部位がある状況であった。

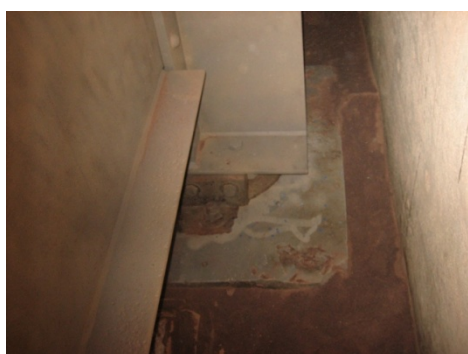
横桁裏面側

ブラストによる塗膜やさびの除去の状況は、図-4.6 に示すとおり、桁端部の狭隘な空間の塗膜や腐食跡の窪みの固着さびを残さず除去されており、ISO Sa2 1/2 相当で素地調整されていた。

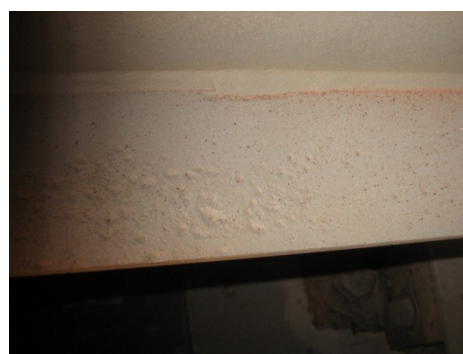
横桁裏面側の腐食跡

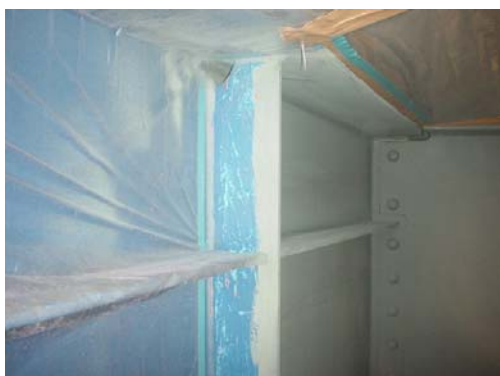
有機ジンクリッチペイントの使用量は、ブラスト後の鋼材表面の凹凸に塗料が浸み込んでいくため、目標の膜厚を確保するには設計量以上が必要であった。旧塗膜との塗り重ね部分は、ブラスト時には素地調整対象外の旧塗膜を損傷しないよう板で養生し、旧塗膜の境界部をサンダーで整形した後、旧塗膜の表面に付着した汚れ等を落とした上でマスキングを行い、10mm幅の塗り重ね部を確保して塗布していた(図-4.7)。塗り重ね部を確実に確保できることが確認できた。

スプレー塗布時の旧塗膜養生 (A2側)

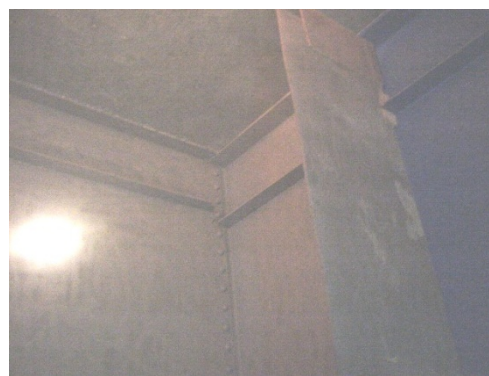
ブラスト時の旧塗膜養生 (A1側)

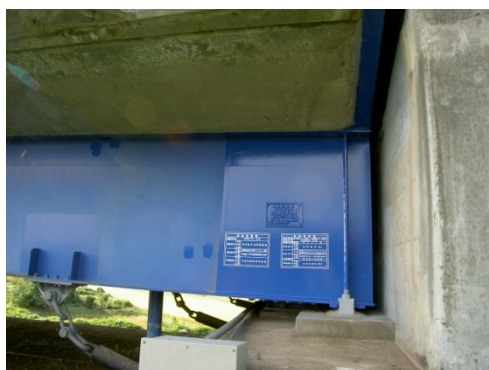
部分塗り替え塗装施工後の状況を図-4.8に示す。塗膜の塗料は美観上から旧塗膜と同じ色調とされた。

スプレー塗布時の旧塗膜養生 (A2側)

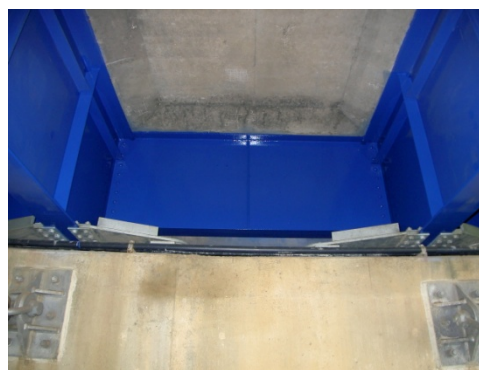
ブラスト時の旧塗膜養生 (A1側)
