第2章 損傷状況調査とその分析

2.1 調査対象

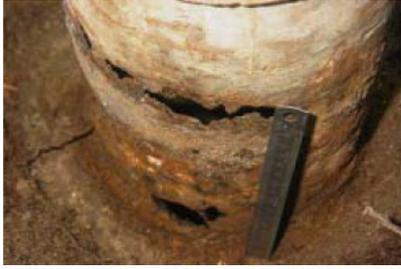
損傷種類	主な損傷事例	
腐食 (柱脚部)	路面境界部 (掘削確認)

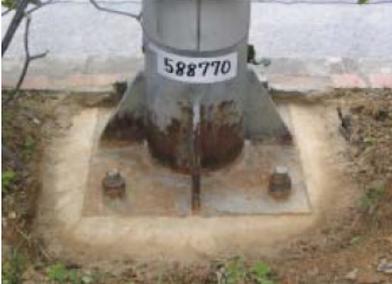
柱とベースプレート溶接部

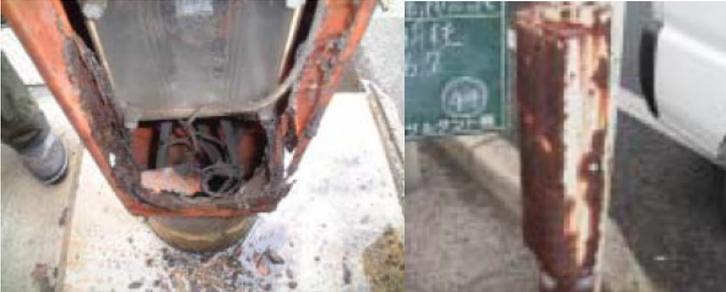
腐食 (開口部)	電気設備用開口部

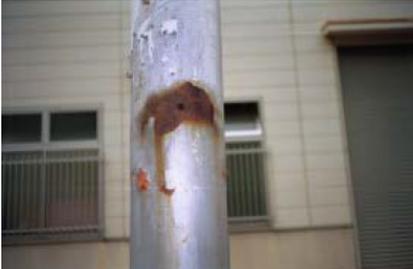
腐食 (支柱上部)	安定器用フック孔 ※電気設備用開口部近傍の腐食事例

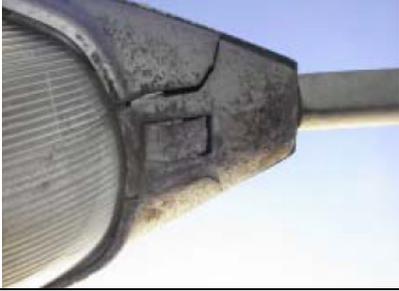
損傷種類	主な損傷事例	
<p>き裂</p>	<p>灯具取付け部</p>

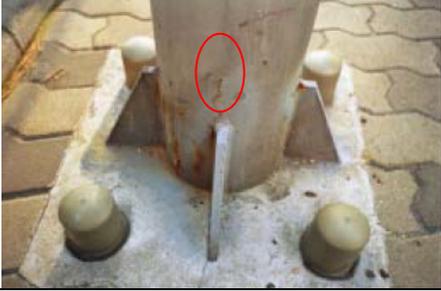
<p>リブ取付溶接部</p>

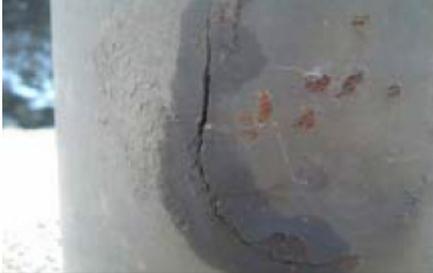
<p>支柱の基部と電気設備用開口部の中間。支柱内部の滞水・腐食減肉。 ※柱脚部近傍の滞水・腐食事例</p>

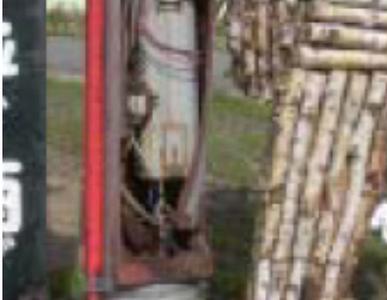
<p>変形欠損</p>	<p>電気設備用開口部の大変形</p>

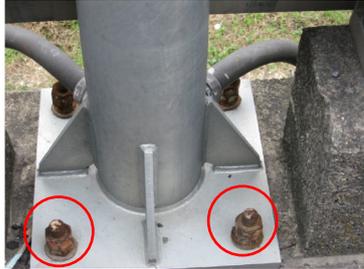
設置年数	Ⅲの件数	損傷の状況	備考
1年未満	照明施設 4件	<ul style="list-style-type: none"> ・基部アンカーボルト, ナットの腐食(4件)

ボルト・ナットの防食性能不足, 再利用時の残存腐食, 異種金属接触腐食が想定される。
2～9年	標識 3件	<ul style="list-style-type: none"> ・標識板取付部のき裂(1件) ・横梁取付部のき裂(1件)

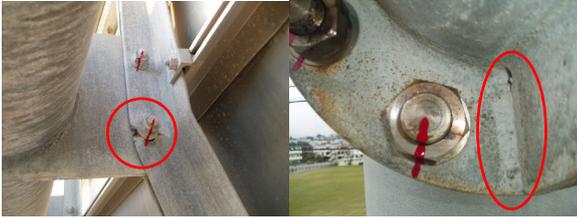
<ul style="list-style-type: none"> ・横梁ダブルナット1個脱落(1件) 	き裂の2件は偶発的な車両の衝突により発生したもの, ナット脱落は, 初期の段階で発生と考えられる。
	照明施設 9件	<ul style="list-style-type: none"> ・電気設備用開口部ボルトの破断, 脱落(6件) 	
10～19年	標識 2件	<p>(主な損傷事例)</p> <ul style="list-style-type: none"> ・重ね貼り標識板の固定ボルトの腐食

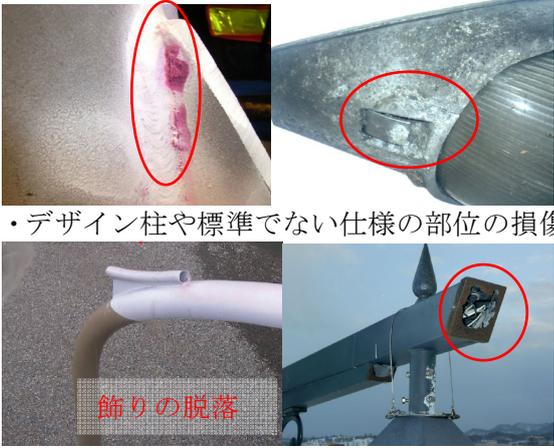
固定ボルトの防食性能不足が想定される。
	照明施設 22件	<p>(主な損傷事例)</p> <ul style="list-style-type: none"> ・海岸付近(500m以内)や橋梁部に設置された附属物。支柱基部や灯具等のき裂等。

<ul style="list-style-type: none"> ・デザイン柱や標準でない仕様の部位の損傷。 <p>飾りの脱落</p>

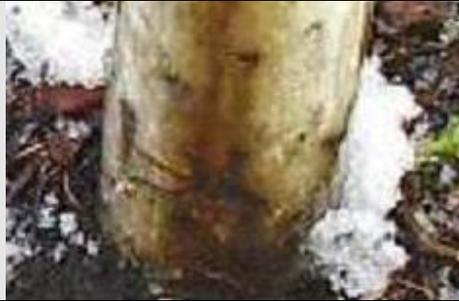
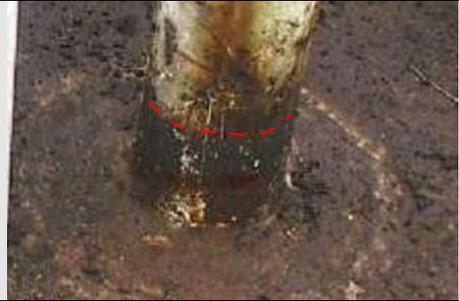
土中の部位における腐食の発生が卓越しており，境界部付近の目視可能な部分に腐食が確認できない場合でも，土中で腐食している事例が確認された。塗装では，支柱上部の防食被膜が劣化している事例が確認された。溶融亜鉛めっきでは，支柱上部の皮膜が比較的健全でも土中で腐食が進行している事例が確認された。土中において防食被膜が劣化して発錆し，板厚減少を伴う腐食へと進行しており，基礎コンクリートの上方のわずか数 cm の土砂被覆中でも腐食が進行していた。周辺に植生や堆積物があるため，湿気がこもりやすいと考えられ，境界部の視認を難しくしている。そのため，目視可能な部位に腐食が無い場合でも，掘削調査が必要である。

損傷 度	掘削前	掘削後	設置 年数
Ⅲ

ここで、土砂の場合、損傷度Ⅲの腐食は20年以上で確認され、損傷度Ⅱの腐食は全体の4割程度の発生で多く発生している。土砂の掘削は人力で容易に可能であることから、全て掘削調査して確認することが望まれる。

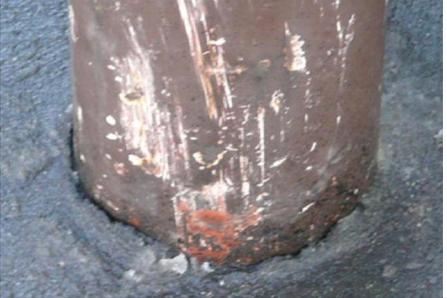
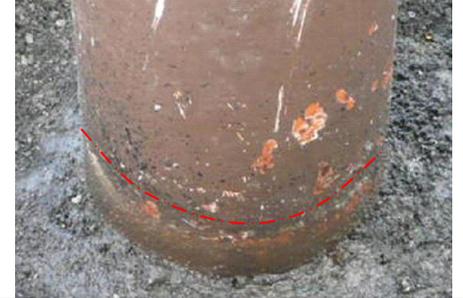
アスファルト舗装に覆われた部位の腐食の発生が多くみられた。路面上の目視可能な部分は比較的健全で腐食が確認できない場合でも，アスファルト舗装内部の深さ 40mm 程度の路盤と舗装の境界部に相当する位置で腐食している事例が確認された。溶融亜鉛めっきの場合は，路面上の目視可能な部位またはアスファルト舗装に覆われた部位において，亜鉛が消耗し腐食している事例が確認された。そのため，目視可能な部位で腐食が無い場合でも，掘削調査が必要である。

損傷 度	掘削前	掘削後	設置 年数
Ⅱ

アスファルト舗装の場合、損傷度Ⅲの発生は20年以上のもので確認された。掘削及び復旧作業に手間を要することを勘案し、20年以上経過している場合には掘削調査して確認することが望まれる。一方、損傷度Ⅱの発生は、10年未満のものにおいても発生しているため、支柱本体や路面付近の腐食や支柱内部の滞水等がある場合は、掘削調査して確認することが望まれる。

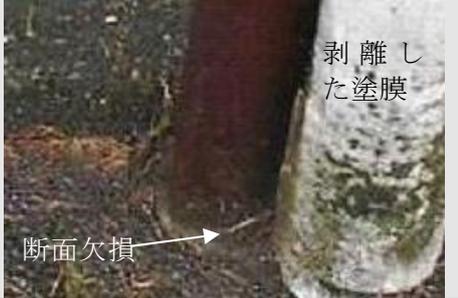
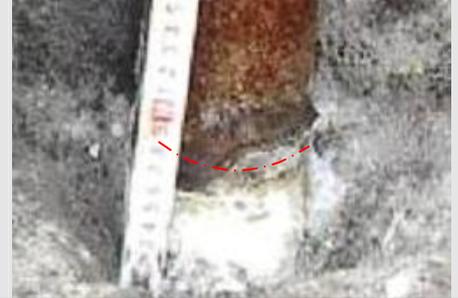
路面上の目視可能な境界部付近における腐食が卓越して発生している。なお，箱抜きしたコンクリート基礎に間詰めして支柱を建て込んでいる場合，モルタルのひびわれに伴い，内部で腐食が進行している場合がある。境界部に腐食やひびわれ等がある場合には，掘削して内部の確認が必要である。

<p>剥離した塗膜</p> <p>断面欠損</p>

一方、コンクリートの場合は、一般に水密性があり、コンクリートの強アルカリ性の環境で鋼材は腐食しないといわれている。しかし、路面付近でのひびわれ等の発生や劣化により水が侵入し、路面付近と路面下の両方で腐食が進行している状況がみられることから、路面付近に異常がある場合は、掘削調査して確認することが望まれる。

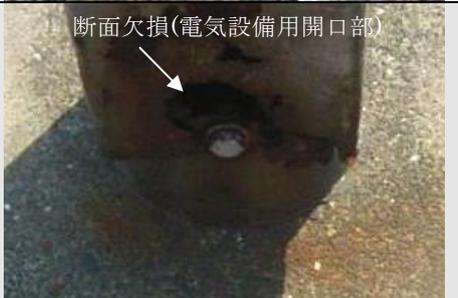
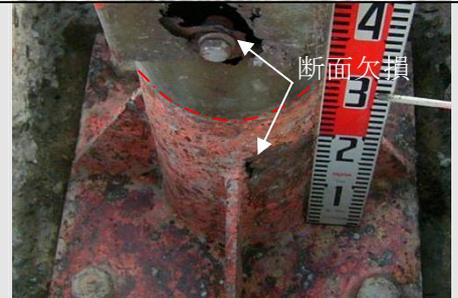
電気設備用開口部の断面欠損が生じている支柱において，支柱基部がコンクリートに埋め込まれた位置の地上で目視できる境界付近の塗膜は比較的健全であったものの，内部において腐食断面欠損の事例が確認された。支柱内部に滞水して支柱内

<p>断面欠損(電気設備用開口部)</p>

<p>断面欠損</p>	33
Ⅱ

電気設備用開口部等の損傷により、支柱内部に浸水して内部から腐食することがあることについては、路面種類に拘わらず、電気設備用開口部などを利用して内部の滞水状況、滞水している場合はファイバースコープ等による支柱内部の腐食状況を調査することが必要である。

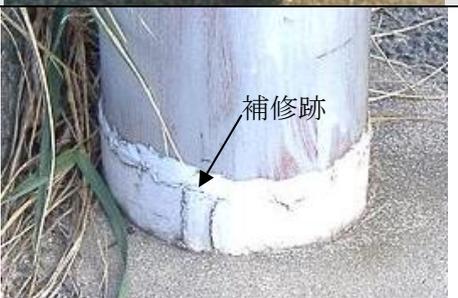
<p>補修跡</p>

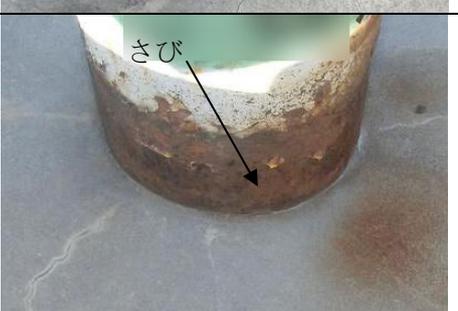
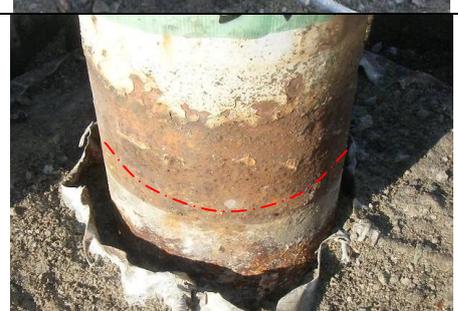
<p>さび</p>

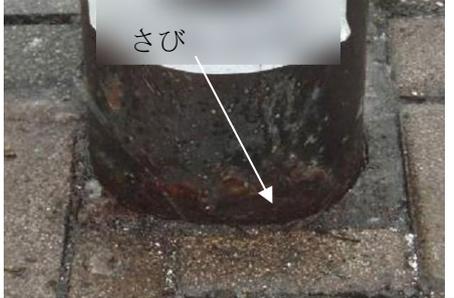
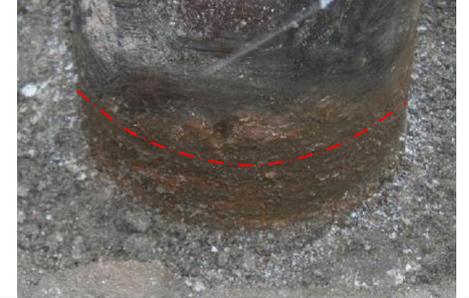
インターロッキング舗装に覆われた部位の発生が卓越している。路面上の目視可能な部分は比較的健全で腐食が確認できない場合でも，インターロッキング舗装内部の深さ 60mm 程度のインターロッキングブロックと路盤の境界部に相当する位置やブロックのある位置で，腐食している事例が確認された。そのため，目視可能な部位で腐食が無い場合でも，掘削調査が必要である。

損傷 度	掘削前	掘削後	設置 年数
Ⅱ

インターロッキング舗装の場合は、データ数が少なく有意な判定ができなかったものの、雨水等の路面下部への侵入条件は、アスファルト舗装と同等と見なせると考え、損傷度Ⅲの発生は、インターロッキング舗装では30年以上経過であるものの、アスファルト舗装の場合に20年以上で確認されていることから、20年以上経過している場合には掘削して確認することが望まれる。一方、損傷度Ⅱの発生は両者ともに10～19年において発生しているため、支柱本体や路面付近の腐食や支柱内部の滞水がある場合は、掘削調査して確認することが望まれる。
