### 第3章 落下・倒壊事例等の分析

#### 3.1 対象事例

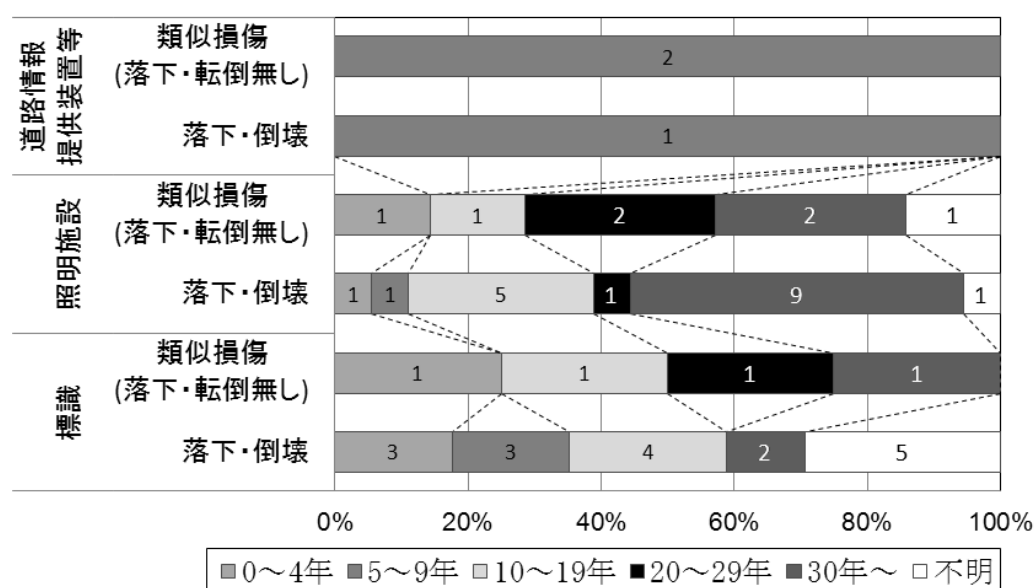
図-3.1 落下・転倒事故等の設置年数内訳

落下・転倒事故等の設置年数別内訳を、図-3.1に示す。標識、照明施設において、落下・倒壊事例が発生しており、道路情報提供装置等における落下・倒壊事例も1件発生している。標識、照明施設ともに、設置年数5年未満も含め、各設置年数の区分において、落下・転倒事故や重大な損傷が発生していた。比較的新しい設置後5年未満、10年未満の場合であっても、事前の損傷状況の把握が重要である。

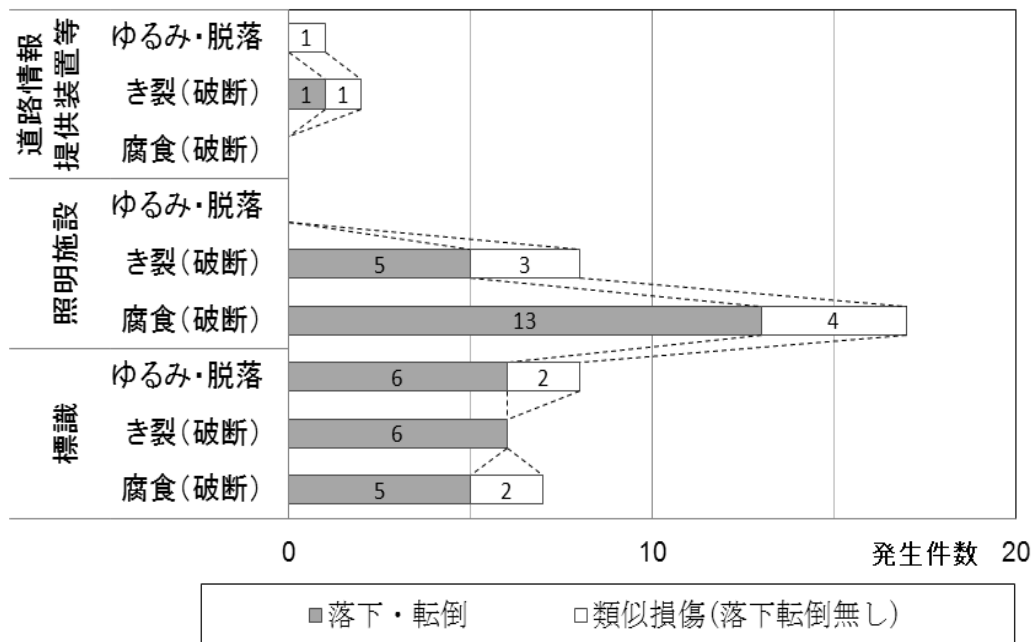
図-3.2 落下・転倒事故等の損傷の種類別内訳

落下・転倒事故等における損傷の種類別の内訳を、図-3.2に示す。標識では、腐食による破断、き裂による破断、ボルト・ナットのゆるみ・脱落による落下・転倒事故が、同程度の件数で発生していた。照明施設では、腐食による破断、き裂による破断が発生しており、腐食による件数が比較的多く発生していた。

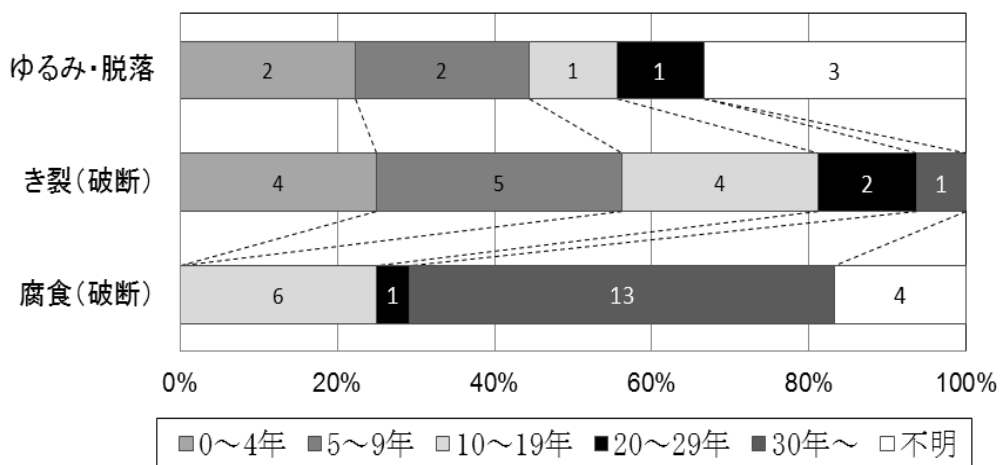
図-3.3 損傷別の設置年数

ゆるみ・脱落、亀裂、腐食の設置年数ごとの内訳を、図-3.3に示す。腐食や腐食による破断は、設置年数10年以上の区分から発生しており、30年以上の区分において多くの件数が確認された。き裂やき裂による破断は、設置年数5年未満の区分から各設置年数区分において発生しており、比較的新しい20年未満の各区分において多くの件数が確認された。ボルトのゆるみ・脱落についても、設置年数5年未満の区分から各設置年数区分において発生していた。き裂、ゆるみ・脱落は、比較的新しい場合でも、事前の損傷状況の把握が重要である。

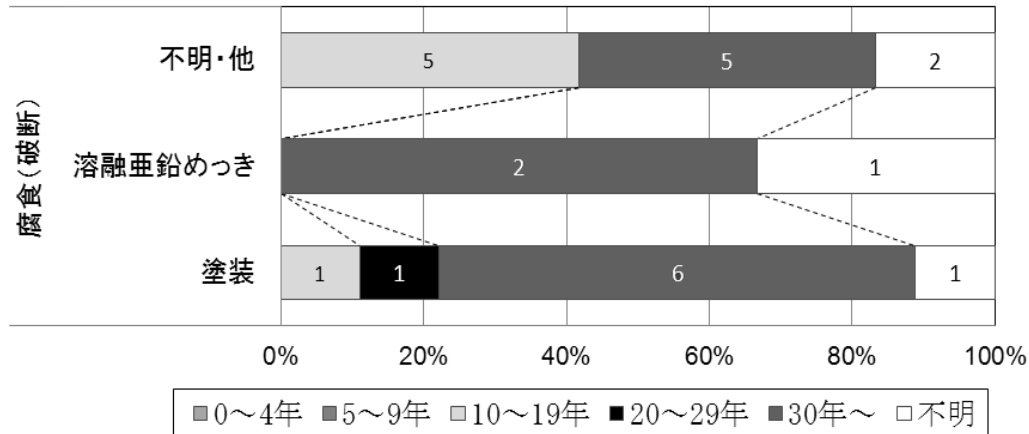
図-3.4 防食法別の腐食（破断）の設置年数内訳

防食法別の腐食や腐食による破断の設置年数内訳を、図-3.4 に示す。発生件数は少ないものの、塗装、溶融亜鉛めっきともに設置年数 10 年以上で損傷が確認された。

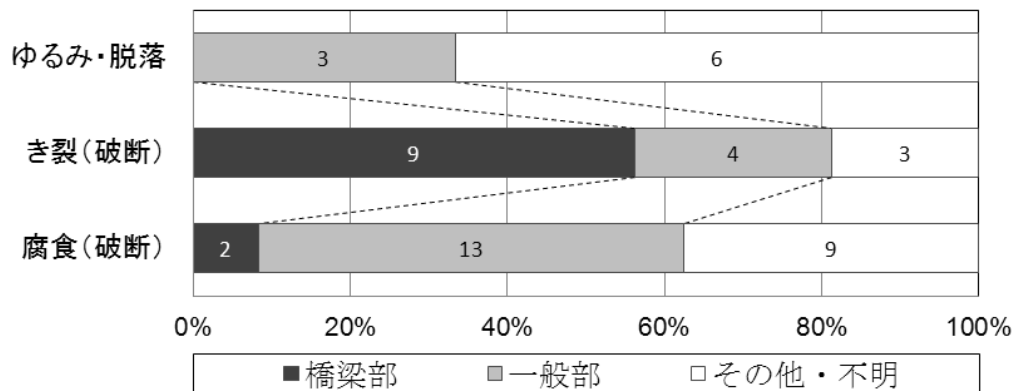
図-3.5 各損傷種類別の橋梁部・一般部内訳

橋梁部と一般部における損傷の種類別の発生位置の内訳を、図-3.5 に示す。橋梁部、一般部ともに各損傷が確認された。発生件数が少ないため傾向は明確でないものの、腐食と腐食による破断は一般部で確認された件数が多く、き裂とき裂による破断は橋梁部で確認された件数が多かった。

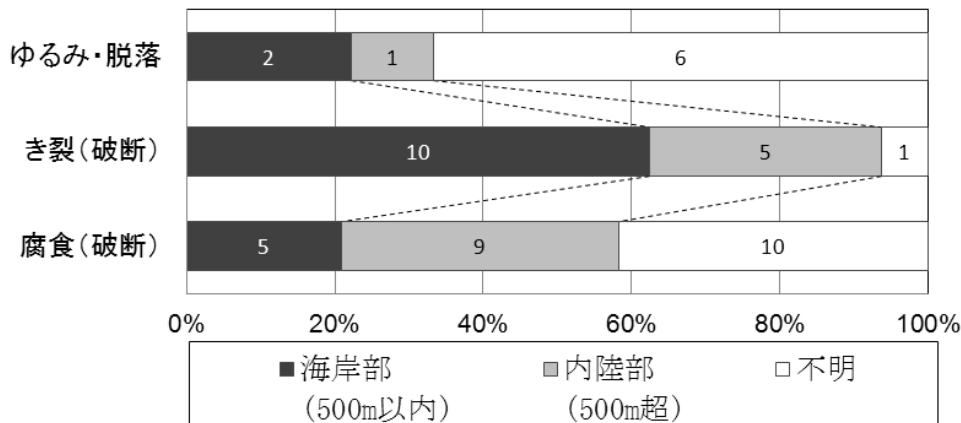
図-3.6 各損傷種類別の海岸部・内陸部内訳

海岸線から 500m 以内を海岸部、500m を超えるものは内陸部として区分して整理した損傷の種類別の発生位置の内訳を、図-3.6 に示す。海岸部、内陸部ともに各損傷が確認された。発生件数が少ないため傾向は明確でないものの、腐食と腐食による破断は内陸部で確認された件数が多く、き裂とき裂による破断は海岸部で確認された件数が多かった。

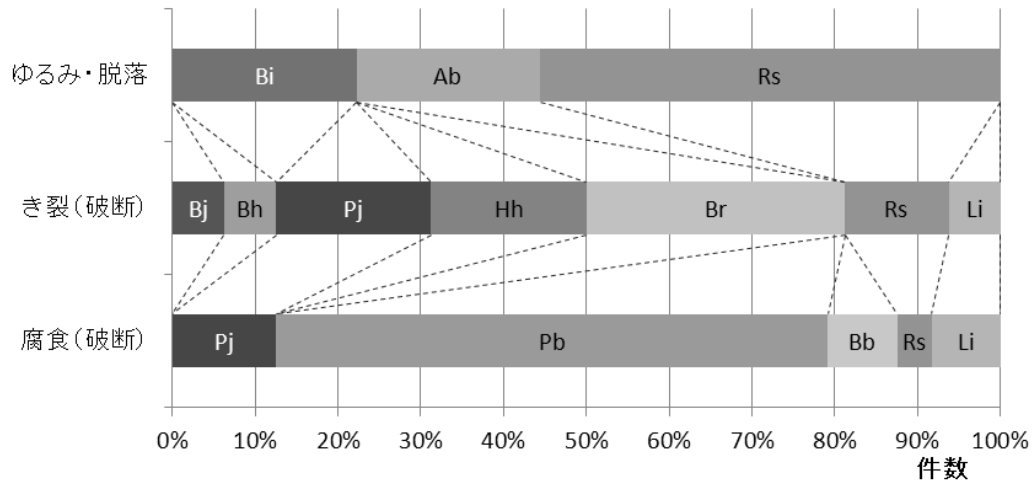
図-3.7 損傷の種類別の損傷発生部位

損傷の種類別の損傷発生部位を図-3.7 に示す。いずれの損傷も、接続部や開口部などの特定の部位及びその近傍で発生しており、継ぎ目の無い柱の中間部などの一般部での損傷は確認されなかった。

支柱基部付近における発生が比較的多く、支柱基部 Pb と支柱基部ベースプレート Bb で確認された。他に、接続部付近の支柱継手部 Pj、標識板及び標識板取付部 Rs、灯具及び灯具取付部 Li においても損傷が確認された。

接続部付近や開口部における発生が多く、横梁分岐 Bj、横梁基部 Bh、支柱継手 Pj、電気設備用開口部 Hh、支柱基部リブ取付溶接部 Br、標識板及び標識板取付部 Rs、灯具及び灯具取付部 Li において、損傷が確認された。き裂の点検は、接続部や開口部等の部材形状が急変する部位に着目して確認することが重要である。

ボルトの接続部において発生しており、横梁取付部 Bi、支柱基部アンカーボルト Ab、標識板及び標識板取付部 Rs において、損傷が確認された。ボルトの締め忘れの事例もみられる。ゆるみ・脱落の点検は、全てのボルト接続部を確認することが重要である。

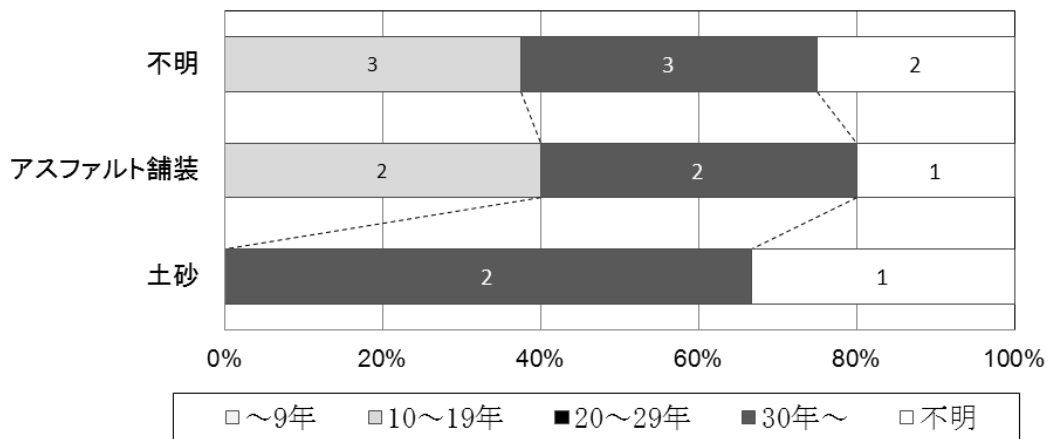
図-3.8 路面境界部腐食の設置年数

路面境界部における腐食や腐食による破断について、路面種類別の設置年数を図-3.8に示す。数が少ないので傾向は明確でないものの、30年以上の区分で発生している一方で、アスファルト舗装等の10～19年の区分において発生が確認された。比較的新しい場合においても、掘削調査による内部の確認が重要である。
