付録－ 6
損傷度判定及び対策検討の目安

本資料は、損傷度判定基準の一般的状況を現地で収集した損傷写真をもとに例示し、損傷度判定の一定の目安を表すものである。

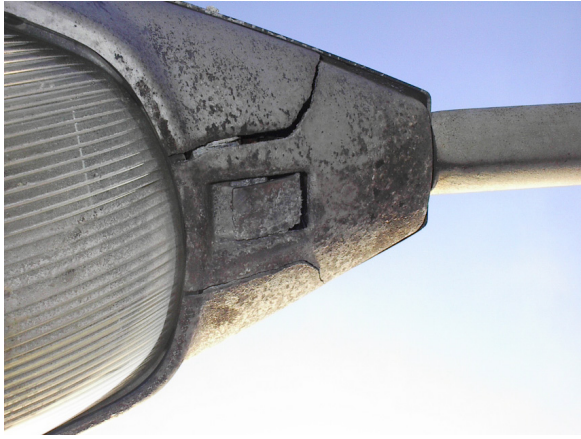
損傷 判定 区分	き裂	部 位	灯具及び灯具取付部	
III

状 況 灯具に、き裂が確認される。	
			要 因 振動によるものと考えられる。	
			措置の目安 灯具を交換する必要がある。	
			備 考	
II

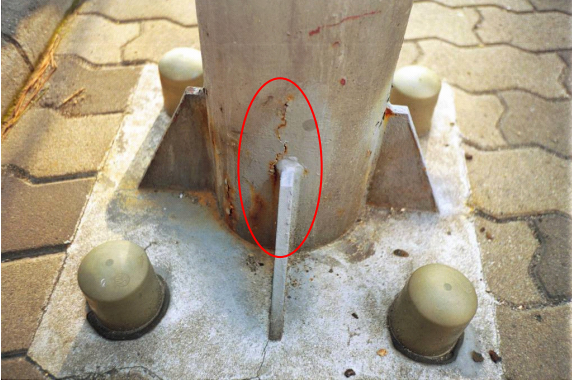
損傷 判定 区分	き裂	部 位	柱脚部（リブ取付溶接部）	
III

状 況	リブ取付溶接部に、き裂（写真では塗膜の割れ）が視認された。	
		要 因	振動によるものと考えられる。	
		措置の目安	早急に補修又は更新する必要がある。	
		備 考		
II		状 況		
		要 因		
		措置の目安		
		備 考		
I

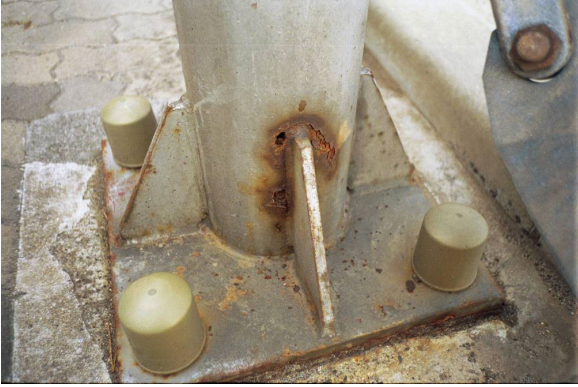
損傷 判定 区分	腐食（防食機能の劣化）	部 位	柱脚部（リブ取付溶接部）	
III

状 況	腐食による断面の貫通が視認された。
			要 因	エッジ部や溶接部の塗装不備により、腐食が発生し進行したものと考えられる。
			措置の目安	早急に更新する必要があると考えられる。
			備 考	
II

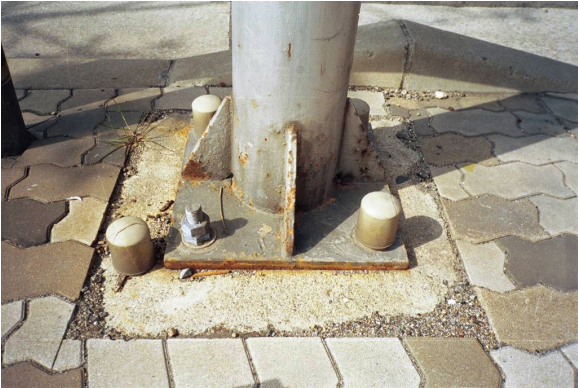
状 況	全体に が発生している。断面減少は視認されない。
			要 因	経年劣化や溶接部の塗装不備により、腐食が発生し、進行したものと考えられる。
			措置の目安	の進行を抑制するために、補修塗りをを行う必要があると考えられる。
			備 考	
I

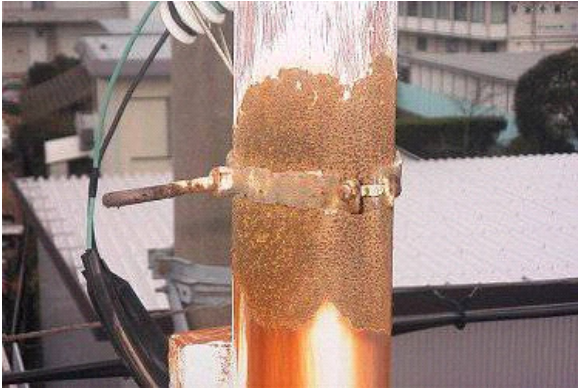
損傷 判定 区分	腐食（異種金属接触腐食）	部 位	支柱本体（取付バンド）	
III

状 況 支柱に取り付けられたバンド部に局所的な腐食が生じている。	
			要 因 バンドに雨水が滞水し腐食が生じたか，異種金属接触が要因と考えられる。	
			措置の目安 部分的な補修塗りを行うか，異種金属接触が原因の場合はバンドの更新が必要と考えられる。	
			備 考	
II

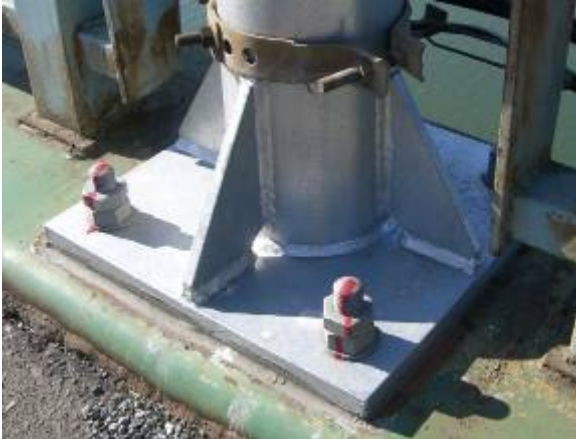
状 況	アンカーボルトにゆるみが確認された。
			要 因	振動によるものと考えられる。
			措置の目安	増し締めする必要があると考えられる。また、状況に応じてゆるみ止め対策を施す必要がある。
			備 考	
I

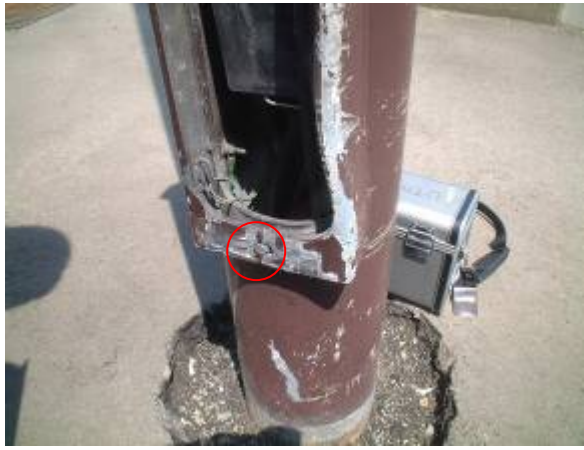
損傷 判定 区分	破断	部 位	開口部（電気設備用開口部）	
III

状 況 電気設備用開口部の蓋の取付けボルトが破断している。	
			要 因 衝突によるものと考えられる。	
			措置の目安 ボルトの交換と、開口部を補修する必要がある。	
			備 考	
II

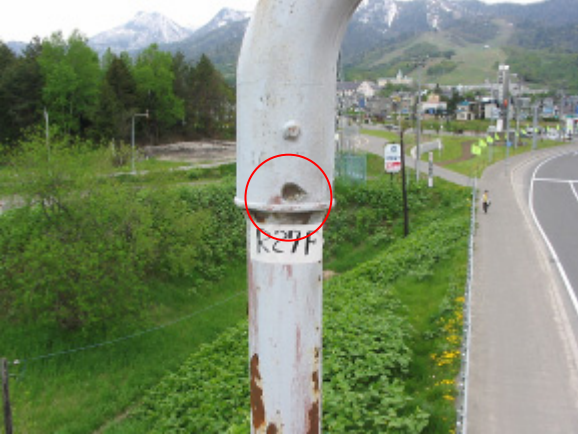
損傷 判定 区分	破断	部 位	支柱継手部（上下管取付部）		
III

状 況	上下管の取付部が鞘管構造となっており、この部位のボルトが破断している。		
		要 因	振動によるものと考えられる。		
		措置の目安	ボルトの交換か、取付管を更新する必要がある。		
		備 考			
II

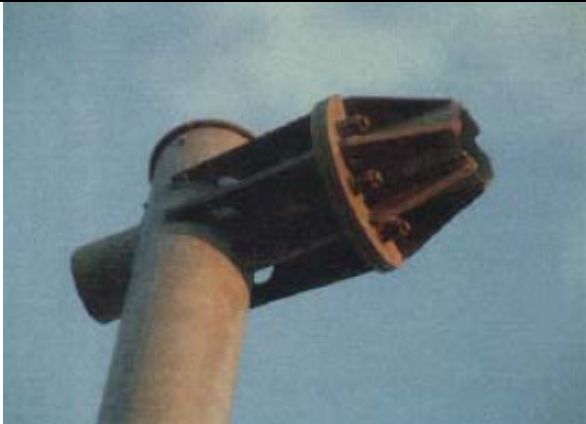
損傷 判定 区分	破断	部 位	支柱横梁（基部）	
III

状 況	標識の横梁の基部がき裂により破断して落下した状況が確認される。	
		要 因	強風などによる疲労き裂が考えられる。	
		措置の目安	更新する必要があると考えられる。	
		備 考		
II		状 況		
		要 因		
		措置の目安		
		備 考		
I	 	状 況	健全な状態である。	
		要 因	—	
		措置の目安	—	
		備 考

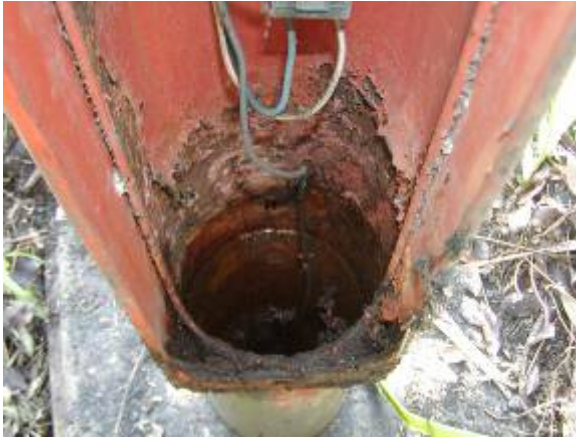
損傷 判定 区分	滞水	部 位	開口部（支柱内部）	
III

状 況 支柱内部に雨水の滞水が確認できる。	
			要 因 開口部から進入したものと考えられる。	
			措置の目安 支柱内部の滞水除去と、清掃後、補修塗装が必要である。	
			備 考	
II

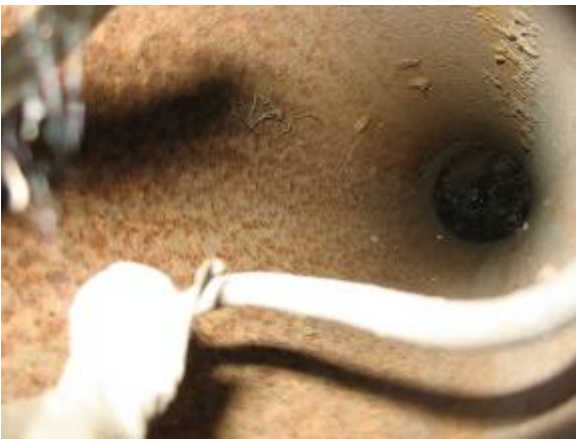
状 況 支柱内部に滞水の形跡が認められる。	
			要 因 開口部から進入したものと考えられる。	
			措置の目安 支柱内部の清掃後、補修塗装が必要であると考えられる。	
			備 考	
I

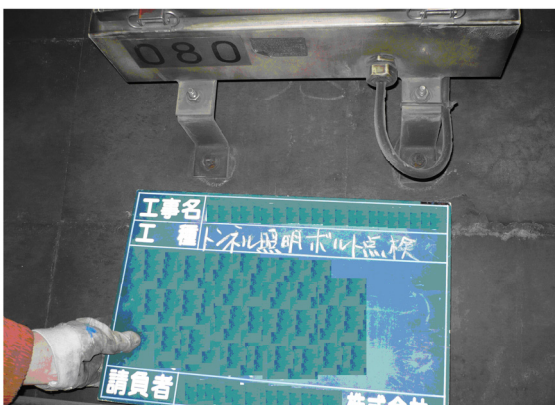
状 況	腐食が生じている。断面の減少等は認められない。
			要 因	経年的な劣化や、大気中の化学腐食成分等の外的要因によるものと思われる。
			措置の目安	次回点検までに腐食が著しく進行する恐れがある場合は、新規部材に更新する必要がある。
			備 考	
I
