## 附属資料－２ 附属物(標識，照明施設等)の損傷事例

この附属物の損傷事例は，附属物（標識，照明施設等）の倒壊・落下した事例，または落下・倒壊した損傷と類似の損傷事例を収集して整理したものである。

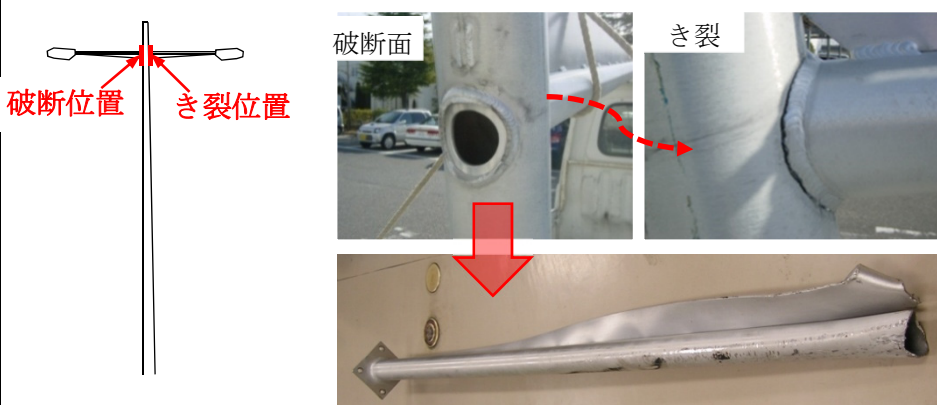
| 事 例 | 照明柱 アーム型デザインポール (部位 : Bj 横梁の分岐) |

| 損 傷 | <p>横梁基部が破断し, 横梁と灯具が落下, 反対側基部にき裂発生。<br/>緊急点検で同構造の照明柱 4 基でき裂を確認。</p> |

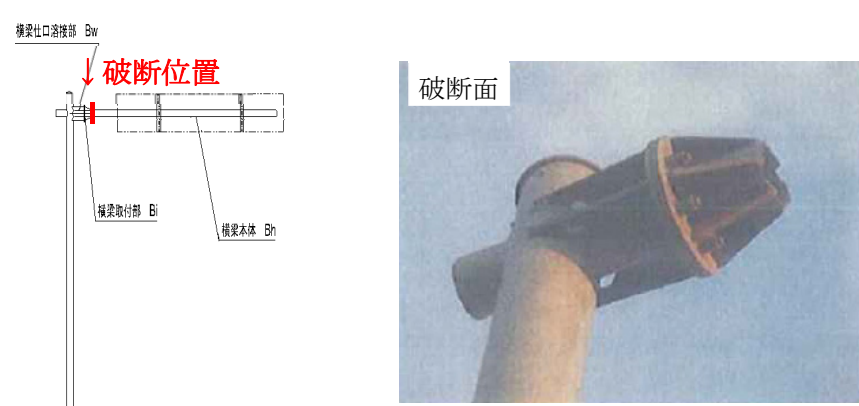
| 事 例 | No.Bh-01 標識柱 逆 L 型 (部位 : Bh 横梁の基部) |

| 損 傷 | <p>梁部材基部が破断し, 横梁と標識板が落下。</p> |

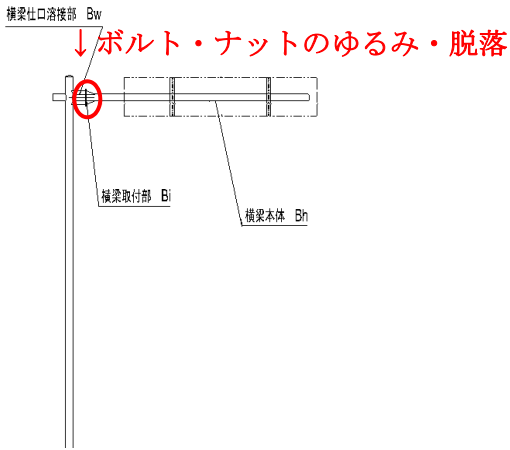
| 事例 No.1 | 標識柱（部位：Bi 横梁の取付部） |

| 損 傷 | <p>横梁基部のボルトのゆるみ・脱落による横梁と標識板の落下。</p> |

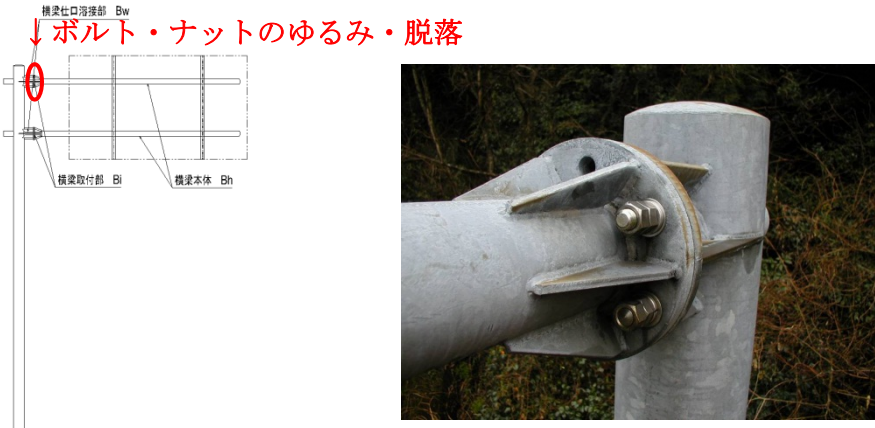
| 事例 No.2 | 標識柱（部位：Bi 横梁の取付部） |

| 損 傷 | <p>上段横梁基部の取付け部ボルト 1 本の脱落を点検で確認。</p> |

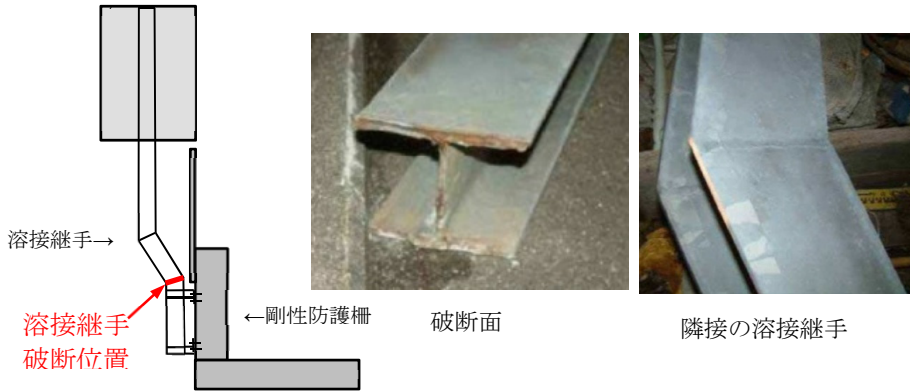
| 事例 No.3 | 標識柱 H 鋼の単柱式（部位：Pj 支柱の溶接継手） |

| 損 傷 | <p>支柱基部の溶接部で破断し，標識柱(200kg)が高架下に落下。</p> |

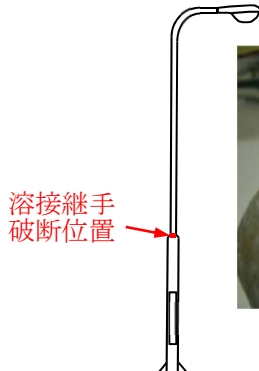
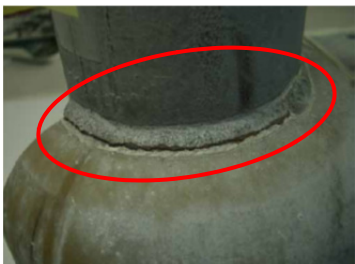
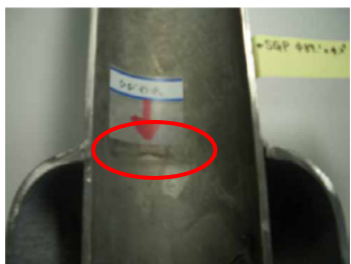
| 損 傷 | <p>支柱の断面変化する溶接継手部で破断し、支柱上側が倒壊。<br/>緊急点検により、同形式の照明柱 3 本にき裂を確認。</p> <div style="display: flex; align-items: center;"> <div style="margin-left: 20px;"> </div> </div> <p style="text-align: center;">溶接継手の外面と内面の貫通き裂の例<br/>（き裂を確認した同形式の照明柱を切断）</p> |

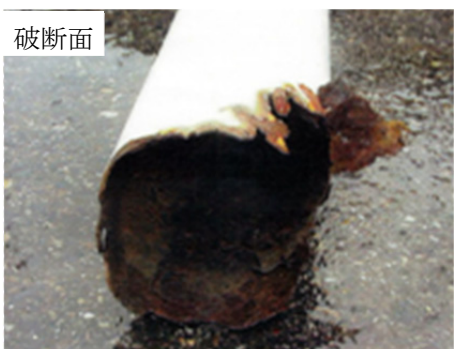
| 損 傷 | <p>支柱の溶接継手部（アーム部根元）で腐食と強風で破断，アーム部が倒壊。</p> <div style="display: flex; align-items: center;"> <div style="margin-left: 20px;"> </div> </div> |

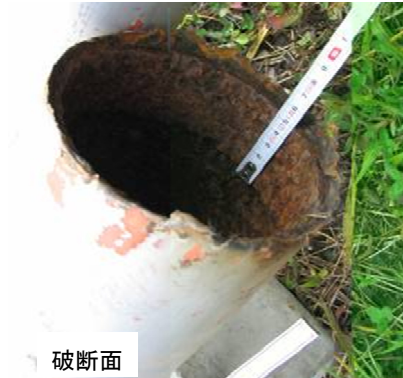
| 事例 No.7 | 照明柱 逆 L 型 （部位：溶接継手部） |

| 損 傷 | <p>支柱の溶接継手内側の局所的な腐食で破断し、上側の支柱が倒壊。</p> |

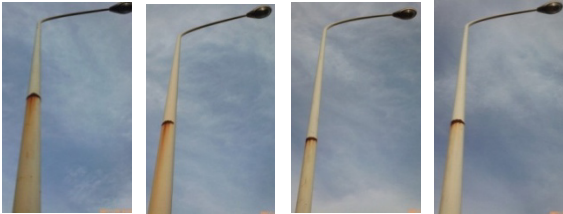
| 事例 No.8 | 照明柱 逆 L 型 （部位：溶接継手部） |

| 損 傷 | <p>支柱の溶接継手部に局所的な腐食を確認。</p> <p>同時期に連続して設置された照明ポール<br/>の同部位に腐食発生</p> |

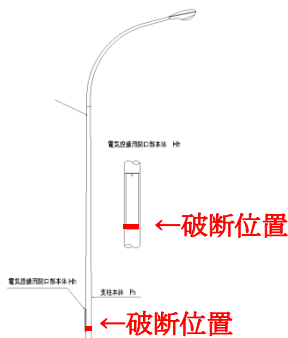
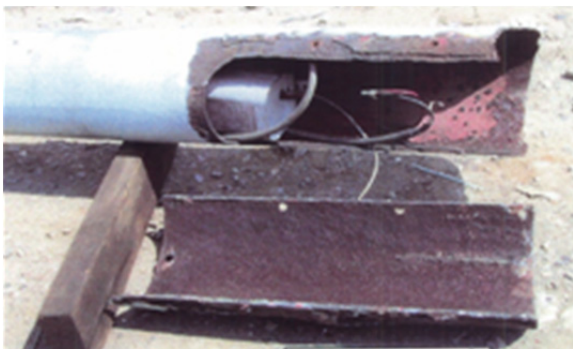
| 事例 No.9 | 照明柱（部位：Hh 支柱の電気設備用開口部） |

| 損 傷 | <p>支柱の電気設備用開口部下側で破断して照明柱が倒壊。<br/>腐食による減肉があった。</p> <div style="display: flex; align-items: center;"> </div> |

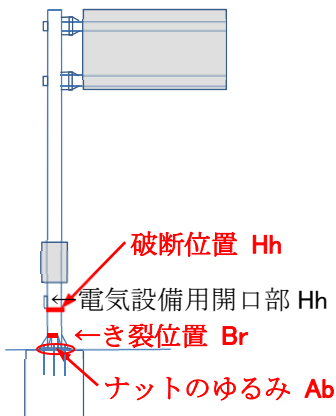
| 損 傷 | <p>支柱の電気設備用開口部で破断し、倒壊。支柱基部のリブ上端部のき裂，ナットのゆるみを確認。</p> <div style="display: flex; align-items: center;"> <div style="margin-left: 20px;"> <p>支柱の破断箇所 Hh</p> <p>支柱基部のき裂 Br</p> <p>ナットのゆるみ Ab</p> </div> </div> |

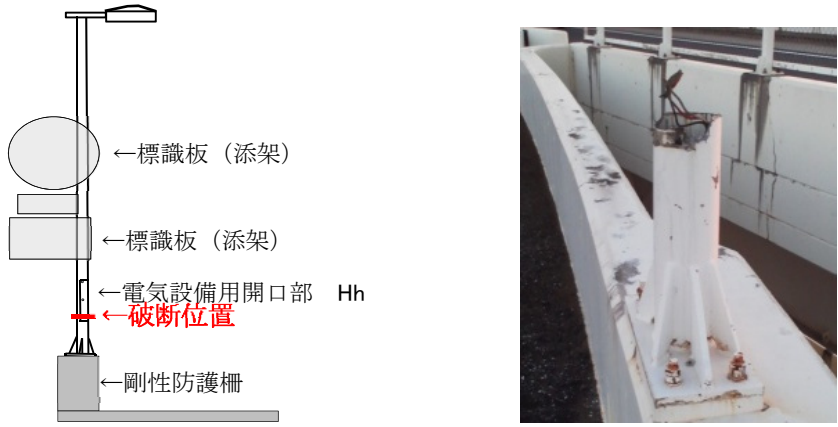
| 事例 No.11 | 照明柱 (部位：Hh 支柱の電気設備用開口部) |

| 損 傷 | <p>支柱の電気設備用開口部下側で破断し、照明柱と灯具が高架下に落下。</p> |

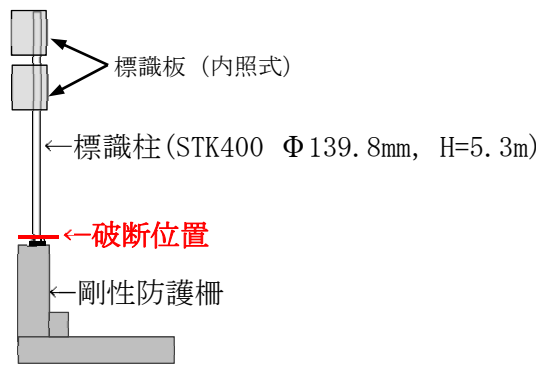
| 事例 No.12 | 標識柱 単柱式 (部位：Br 支柱基部) |

| 損 傷 | <p>支柱基部のリブ上端部で破断して標識(300kg)が高架下の道路に落下。<br/>支柱(STK400)の板厚不足(現場 6.6mm／設計 8.1mm)。<br/>緊急点検で 41 基の板厚不足，うち 5 基にき裂を確認。</p> |

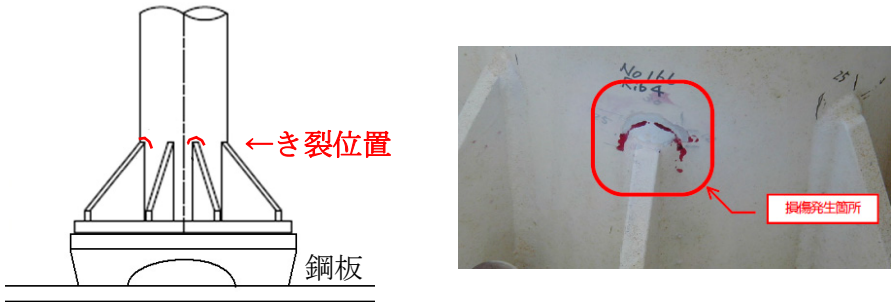
| 事例 No.13 | 照明柱（部位：Br 支柱基部） |

| 損 傷 | <p>複数の支柱基部のリブ上端部にき裂を確認。</p> <p>出典：白鳥大橋照明柱の長寿命化に資する耐風対策－実大振動実験および風洞実験により性能評価－,北海道開発局 室蘭道路事務所 松島哲朗ほか</p> |

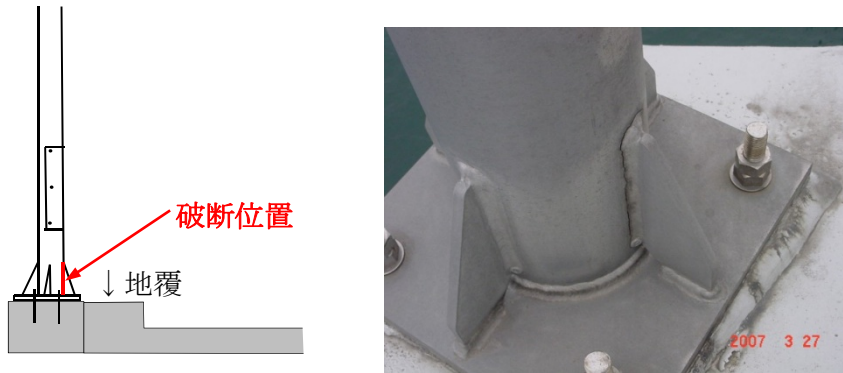
| 事例 No.14 | 照明柱（部位：Br 支柱基部） |

| 損 傷 | <p>支柱基部のリブ溶接部のき裂を地震直後の現地調査で確認。</p> |

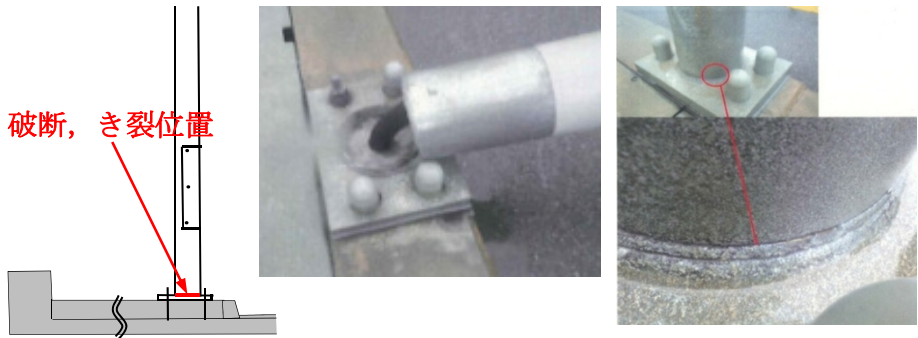
| 損 傷 | <p>リブ無し支柱基部の溶接部が破断して照明柱 3 基が倒壊。<br/>緊急点検で，同形式の照明柱 1 基でき裂を確認。</p> <p>The diagram on the left shows a cross-section of a lighting pole base with a red arrow pointing to the weld joint, labeled '破断，き裂位置' (Fracture, crack position). To the right are two photographs: the top one shows a close-up of the weld joint with a red circle highlighting a crack, and the bottom one shows a close-up of the base of the pole with a red line indicating the crack path.</p> |

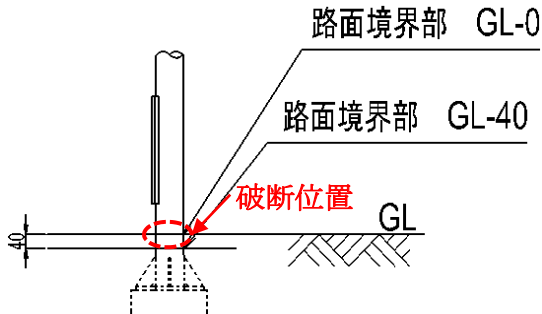
| 損 傷 | <p>照明灯の支柱が劣化により倒壊。</p> <p>The diagram shows a cross-section of a lighting pole base. The pole is labeled '路面境界部 GL-0' (Road surface boundary part GL-0). The base is labeled '路面境界部 GL-40' (Road surface boundary part GL-40). A red circle highlights the base of the pole, labeled '破断位置' (Fracture position). The ground level is indicated by a line labeled 'GL'.</p> |

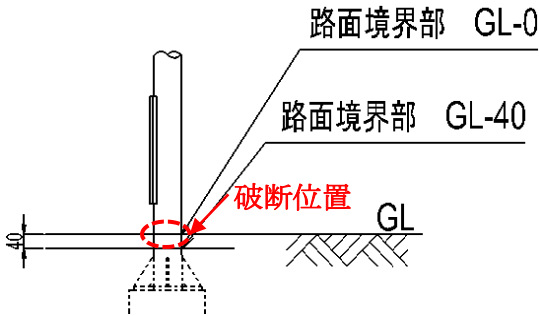
| 事例 No.17 | 照明柱（部位：Pb 支柱基部） |

| 損 傷 | <p>照明柱基部の腐食により支柱が倒壊。</p> |

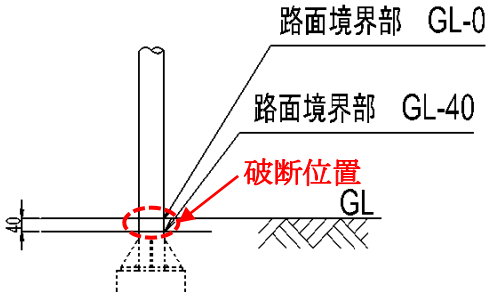
| 事例 No.18 | 標識柱（部位：Pb 支柱基部） |

| 損 傷 | <p>標識柱が倒壊。</p> |

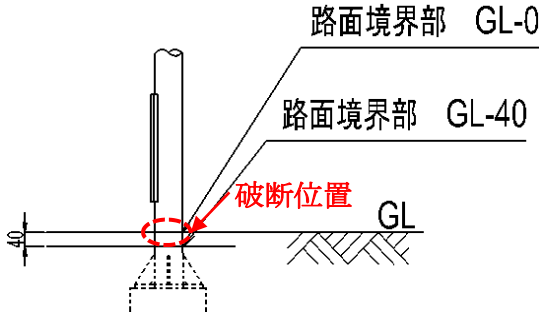
| 事例 No.19 | 照明柱（部位：Pb 支柱の基部） |

| 損 傷 | <p>支柱の腐食により照明柱が倒壊。</p> |

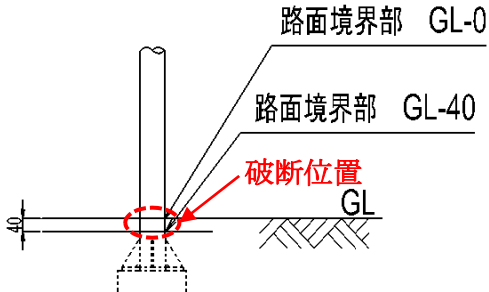
| 事例 No.20 | 標識柱（部位：Pb 支柱の基部） |

| 損 傷 | <p>支柱基部の腐食により標識柱が倒壊。</p> |

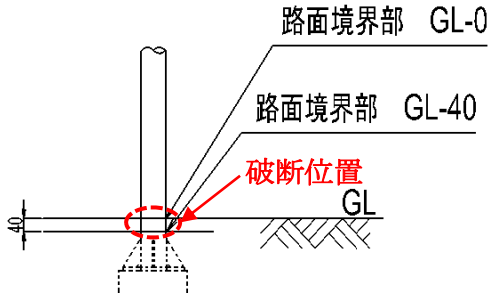
| 事例 No.21 | 標識柱（部位：Pb 支柱の基部） |

| 損 傷 | <p>支柱基部の腐食により標識柱が倒壊。</p> |

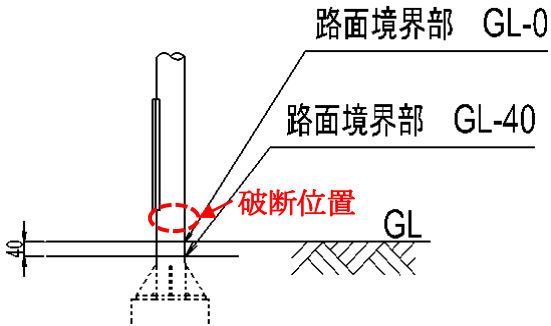
| 事例 No.22 | 照明柱（部位：Pb 支柱の基部） |

| 損 傷 | <p>支柱基部の腐食で 45cm の高さで倒壊。</p> |

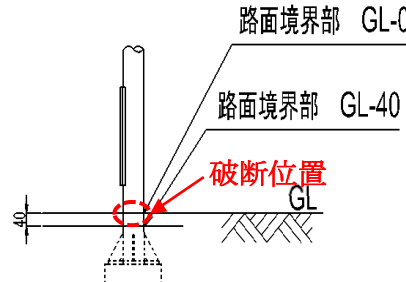
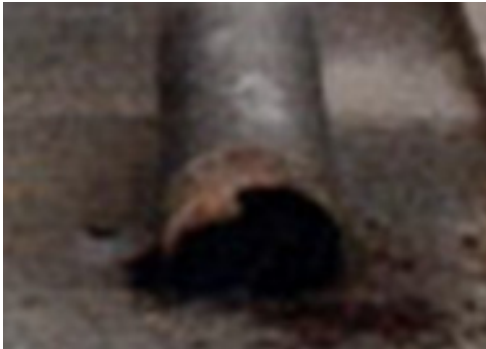
| 損 傷 | <p>支柱基部の埋め込み部の腐食により破断して照明柱が倒壊。</p> <div style="display: flex; align-items: center;"> <div style="margin-left: 20px;"> </div> </div> <p style="text-align: center;">照明柱の破断面</p> |

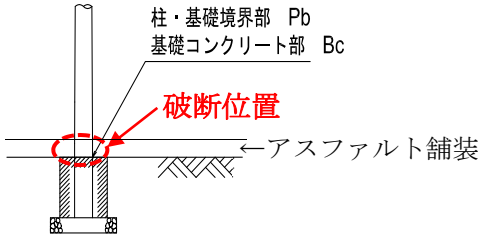
| 事例 No.27 | 標識柱 単柱式（部位：支柱の基部） |

| 損 傷 | <p>支柱基部の路面境界部の腐食により破断して倒壊。</p> |

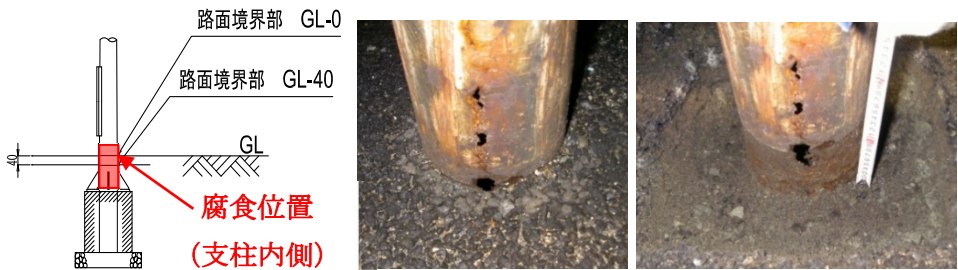
| 事例 No.28 | 照明柱 （部位：Pb 支柱の基部） |

| 損 傷 | <p>支柱基部内側の滞水と支柱内側の腐食を点検で確認。</p> <p>支柱基部内側の滞水，腐食（右は舗装試掘後）</p> |

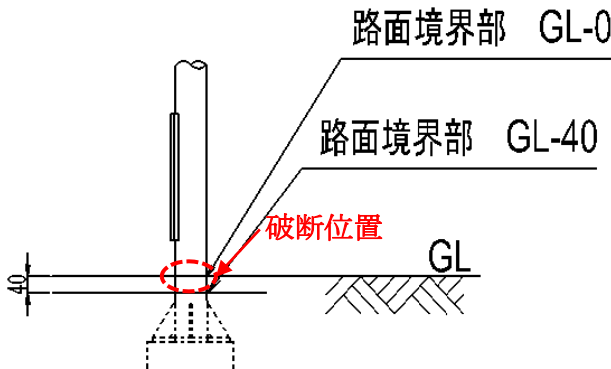
| 損 傷 | 支柱基部の路面境界部の腐食により破断して，照明柱が倒壊。<br> <p>The diagram illustrates the base of a lighting pole (Pb) embedded in the ground. It shows the road surface boundary (路面境界部) at GL-0 and GL-40. A red dashed circle highlights the breakage position (破断位置) at the ground level (GL). The pole is shown as a vertical cylinder with a flange at the base.</p> |

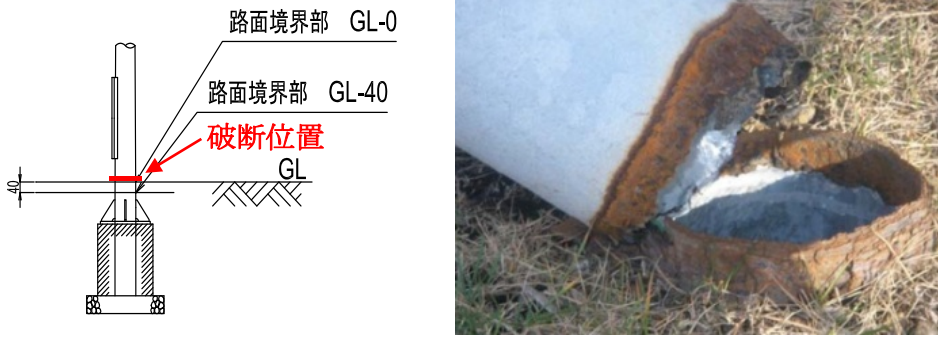
| 損 傷 | 支柱基部の路面境界部の腐食により破断して，照明柱が倒壊。<br> <p>The diagram on the left shows the base of a lighting pole (Pb) embedded in the ground. It highlights the road surface boundary (路面境界部) at GL-0 and GL-40. A red arrow points to the breakage position (破断位置) at the ground level (GL). The pole is shown as a vertical cylinder with a flange at the base. To the right of the diagram is a photograph showing the actual damage to the pole base, with a large section of the galvanized steel coating missing, revealing the underlying metal and the surrounding soil.</p> |

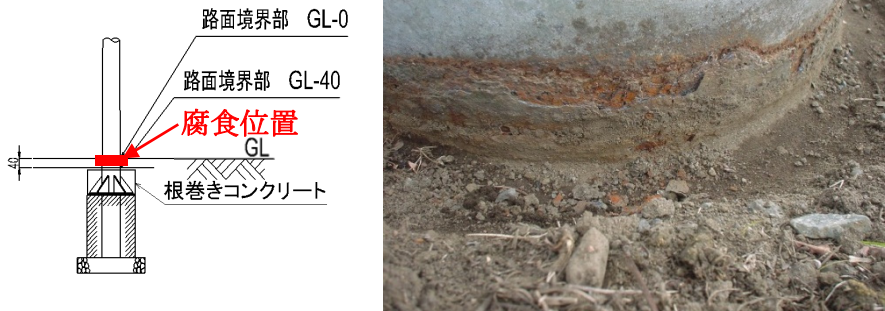
| 事例 No.31 | 標識柱（部位：Pb 支柱の基部） |

| 損 傷 | <p>支柱基部のコンクリート根巻きを一部被覆する土砂の路面境界部に層状はく離錆の腐食を確認。</p> |

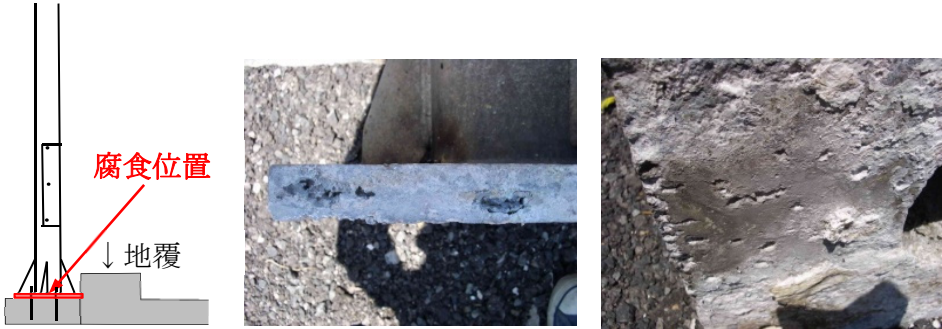
| 事例 No.32 | 照明柱（部位：Bb 支柱基部のベースプレート取付部） |

| 損 傷 | <p>支柱基部ベースプレートの孔食を確認。コンクリートとの間に水が浸入。</p> <p>出典：鋼道路橋塗装・防食便覧資料集 平成 22 年 9 月 （社）日本道路協会,p I -10</p> |

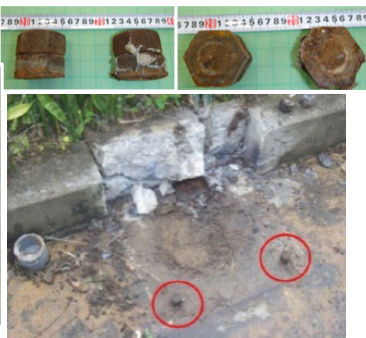
| 損 傷 | <p>アンカーボルト 2 本が舗装面より 2.5cm 上側で破断して標識が傾いた。防錆キャップをしていたが、舗装とベースプレートの間から水が浸入したと推測される。</p> <div style="display: flex; align-items: center;"> <div style="text-align: center; margin-right: 20px;"> <p>アンカーボルト<br/>破断箇所</p> </div> <div style="text-align: center; margin-right: 20px;"> <p>基部ベースプレート</p> </div> <div style="text-align: center;"> <p>破断したアンカーボルト</p> </div> </div> |

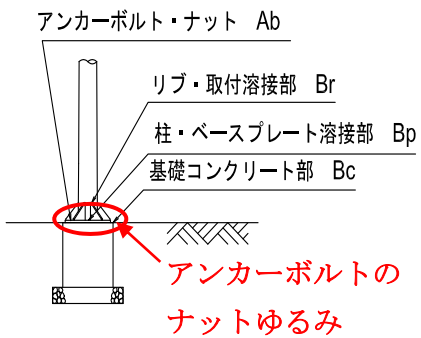
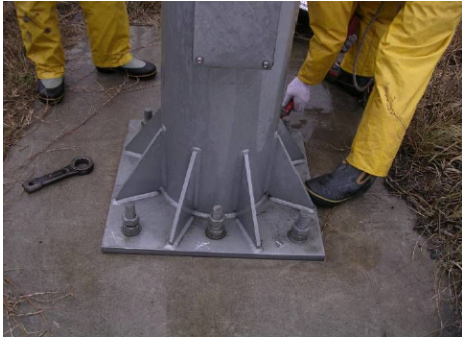
| 損 傷 | <p>複数のアンカーボルトのナットのゆるみを点検で確認。</p> <div style="display: flex; align-items: center;"> <div style="text-align: center; margin-right: 20px;"> <p>アンカーボルト・ナット Ab<br/>リブ・取付溶接部 Br<br/>柱・ベースプレート溶接部 Bp<br/>基礎コンクリート部 Bc<br/>アンカーボルトの<br/>ナットゆるみ</p> </div> <div style="text-align: center;"> <p>アンカーボルトのナットのゆるみ</p> </div> </div> |

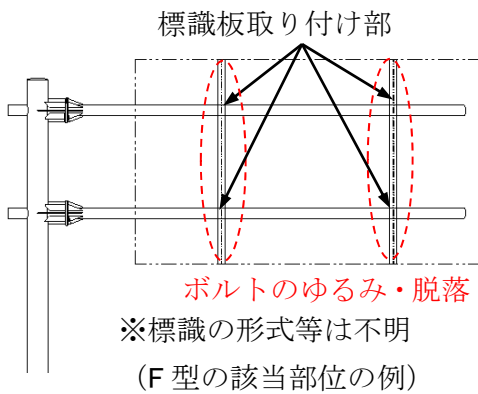
| 事例 No.35 | 標識柱（部位：Rs 標識板の取付け部） |

| 損 傷 | <p>ボルトの緩み・脱落による標識板落下。</p> <p>ボルトのゆるみ・脱落<br/>※標識の形式等は不明<br/>(F 型の該当部位の例)</p> |

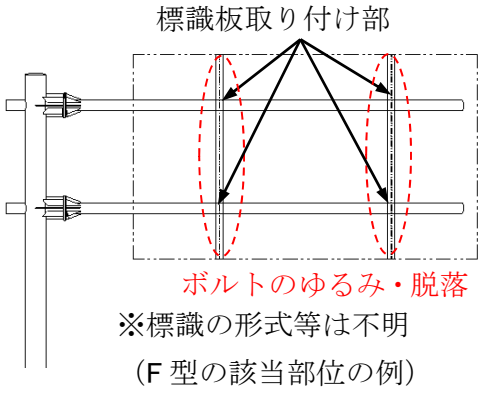
| 事例 No.36 | 標識柱（部位：Rs 標識板の取付け部） |

| 損 傷 | <p>ボルトの緩み・脱落による標識板落下。</p> <p>ボルトのゆるみ・脱落<br/>※標識の形式等は不明<br/>(F 型の該当部位の例)</p> |

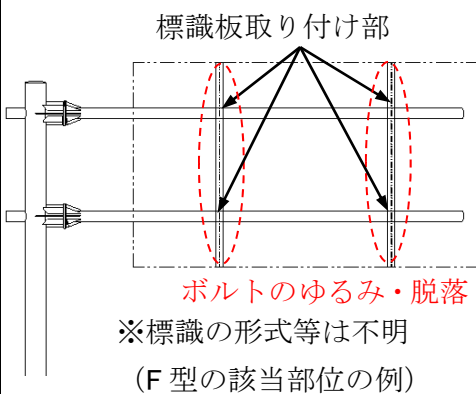
| 事例 No.37 | 標識柱（部位：Rs 標識板の取付け部） |

| 損 傷 | <p>ボルトの緩み・脱落による標識板落下。</p> <p>標識板取り付け部</p> <p>ボルトのゆるみ・脱落</p> <p>※標識の形式等は不明<br/>(F 型の該当部位の例)</p> |

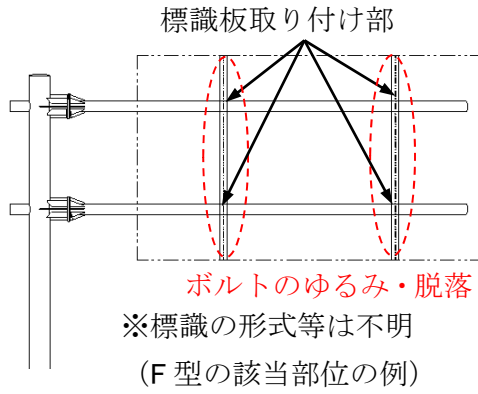
| 事例 No.38 | 標識柱（部位：Rs 標識板の取付け部） |

| 損 傷 | <p>標識板取付け部のネジのゆるみによる落下。</p> <p>標識板取り付け部</p> <p>ボルトのゆるみ・脱落</p> <p>※標識の形式等は不明<br/>(F 型の該当部位の例)</p> |

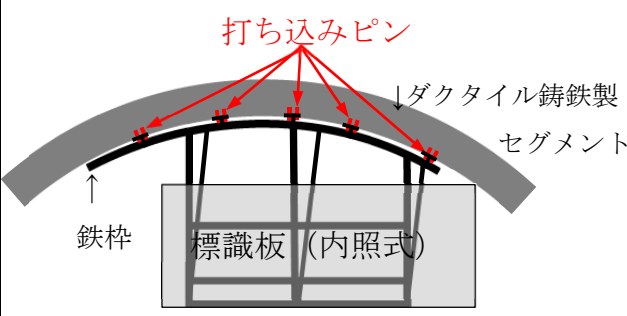
| 事例 No.39 | 標識板 内照式 (部位：Rs 標識板の取付け部) |

| 損 傷 | <p>標識板の鉄枠をダクタイル鋳鉄製セグメントに固定していた打ち込みピン 20 本が全て引き抜けて標識が落下。打ち込みピンの引抜き抵抗力がメーカー実施試験結果を下回っていた。</p> <div style="text-align: center;"> </div> |

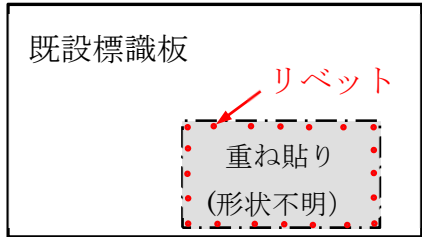
| 事例 No.40 | 標識板 (部位：Rs 既設標識板取付用リベット) |

| 損 傷 | <p>リベットの破断で標識板の落下。</p> <div style="text-align: center;"> </div> |

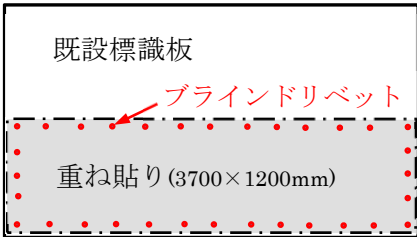
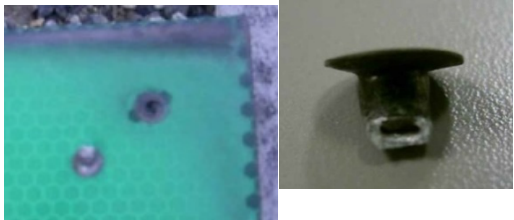
| 損 傷 | <p>既設標識板に重ね貼りをしていたアルミニウム製標識板(3700×1200×2mm)が落下。固定用のブラインドリベット(長辺各 13 箇所・短辺各 5 箇所)が全て破断していた。</p> <div style="display: flex; align-items: center;"> <div style="border: 1px solid black; padding: 5px; margin-right: 10px;"> <p>既設標識板</p> <p>重ね貼り (3700×1200mm)</p> </div> <div style="text-align: center;"> <p>破断したブラインドリベット</p> </div> </div> |

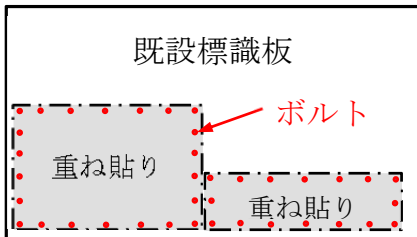
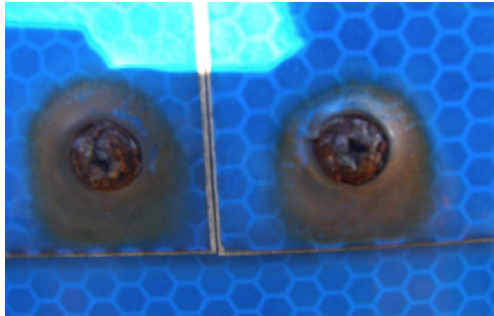
| 損 傷 | <p>既設標識板に標識板を重ね貼りする固定用ボルトが全て腐食しているのを点検で確認。</p> <div style="display: flex; align-items: center;"> <div style="border: 1px solid black; padding: 5px; margin-right: 10px;"> <p>既設標識板</p> <p>重ね貼り</p> <p>重ね貼り</p> </div> <div style="text-align: center;"> <p>腐食した固定用ボルト</p> </div> </div> |

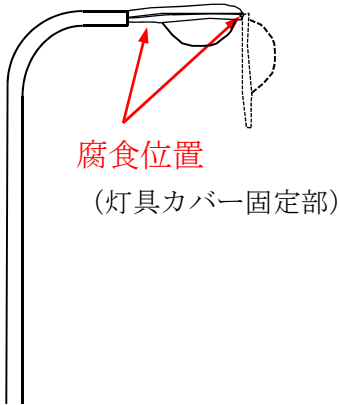
| 事例 No.43 | 照明柱（部位：Li 灯具） |

| 損 傷 | <p>灯具カバーが腐食により脱落して落下。</p> <p>腐食位置<br/>(灯具カバー固定部)</p> |

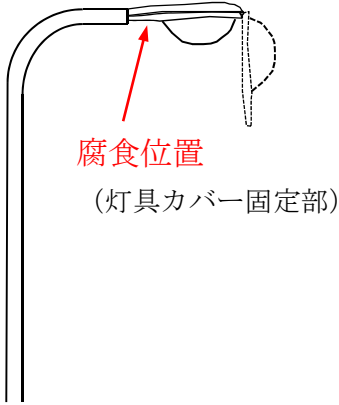
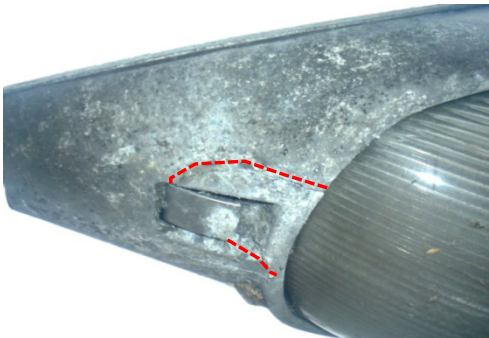
| 事例 No.44 | 照明柱（部位：Li 灯具） |

| 損 傷 | <p>灯具カバーのき裂を点検で確認。</p> <p>腐食位置<br/>(灯具カバー固定部)</p> <p>灯具のき裂</p> |

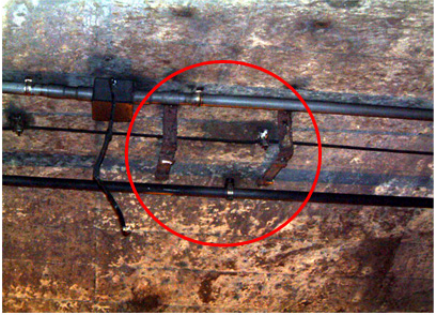
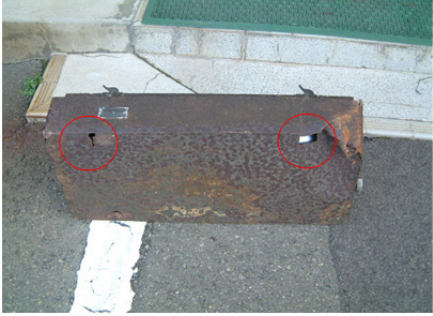
| 損 傷 | <p>灯具本体の取り付け金具部が腐食して落下。</p> <div style="display: flex; justify-content: space-around; align-items: flex-start;"> <div style="text-align: center;"> <p>落下した灯具の取り付け金具</p> </div> <div style="text-align: center;"> <p>落下した灯具背面<br/>(右上が落下時のへこみ)</p> </div> </div> |
