建築物等の竜巻被害調査報告

Report on Field Surveys and Subsequent Investigations of Building Damage
Following the May 6, 2012 Tornado in Tsukuba City, Ibaraki Prefecture, Japan

国土交通省 国土技術政策総合研究所

独立行政法人 建築研究所

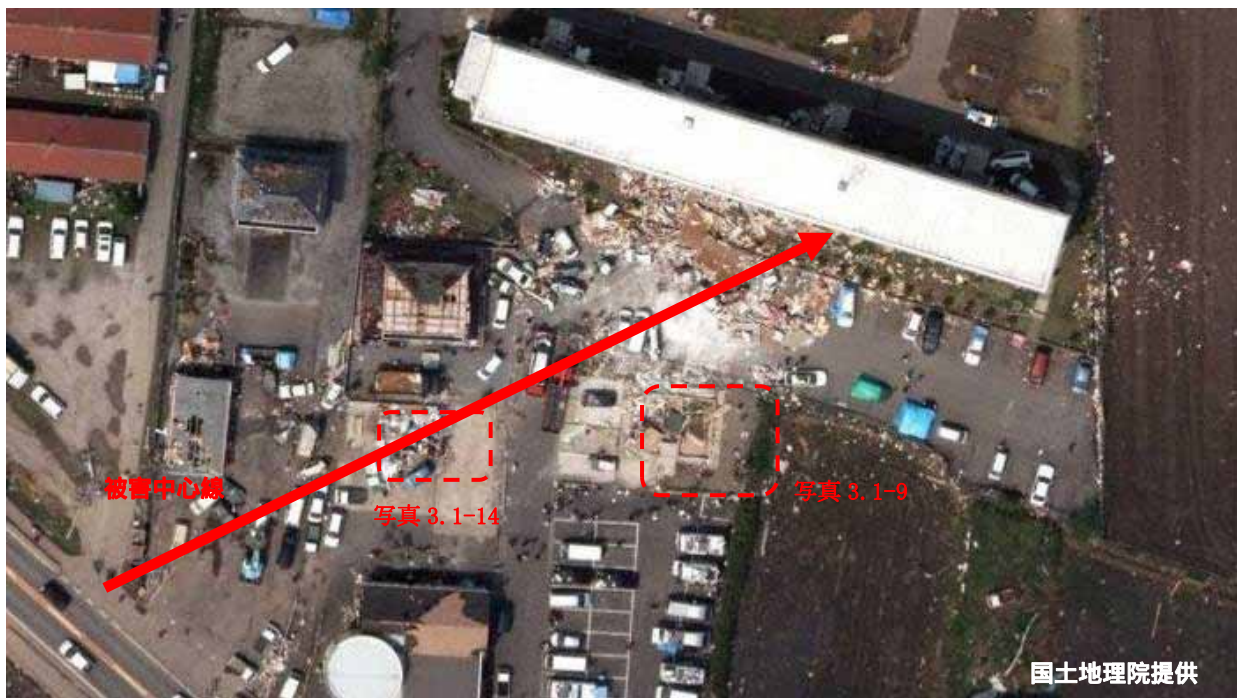
写真 3.1-16 飛散した建築物の航空写真

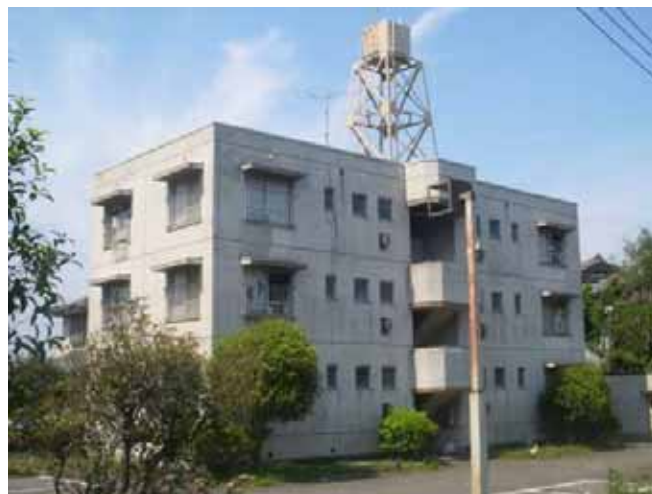
写真 3.3-1～3.3-4 に鉄筋コンクリート造建築物の事例を示す。本調査の範囲では、鉄筋コンクリート造建築物の構造躯体に竜巻による突風により生じた被害は確認されなかった。なお、3.4 節で後述する鉄筋コンクリート造の集合住宅(雇用促進住宅北条宿舎)周辺では、木造建築物に上部構造の飛散等の甚大な構造被害が生じているものの、同集合住宅には開口部等の被害のみ確認され、他の鉄筋コンクリート造建築物と同様に構造躯体の被害は確認されていない。

写真 3.3-2 鉄筋コンクリート造建築物 A

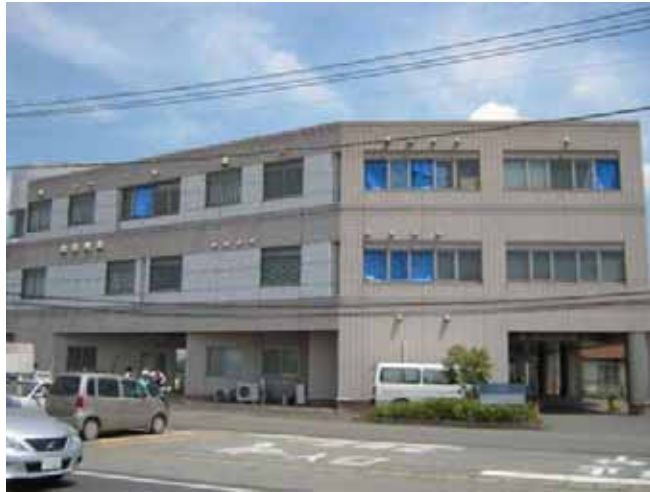
写真 3.3-4 鉄筋コンクリート造建築物 B

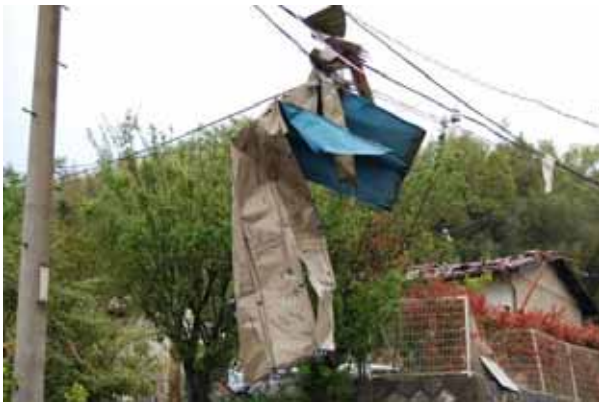
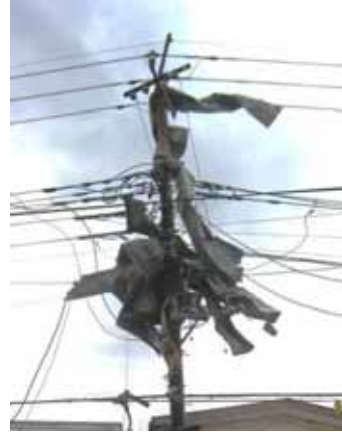
屋根ふき材の被害としては屋根瓦以外にも、複数の地点で飛散した長尺の鋼板製屋根材が電線等に引っ掛かっていたほか、周囲の住宅へ落下又は衝突していた（写真3.4-5～3.4-7）。また、写真3.4-8に示す飛散した屋根材の事例からは、タイトフレームと母屋との間の接合具の抜け及び木製母屋の破壊によって飛散した状況が確認できる。長尺の鋼板製屋根材は一般に自重が軽く、一枚当たりの面積が比較的大きい（すなわち、受風面積が大きい）ことから、接合部や支持部材の破壊後に飛散する状況となりやすい。

写真 3.4-5 電線等に引っ掛かった飛来物（鋼板製屋根材）

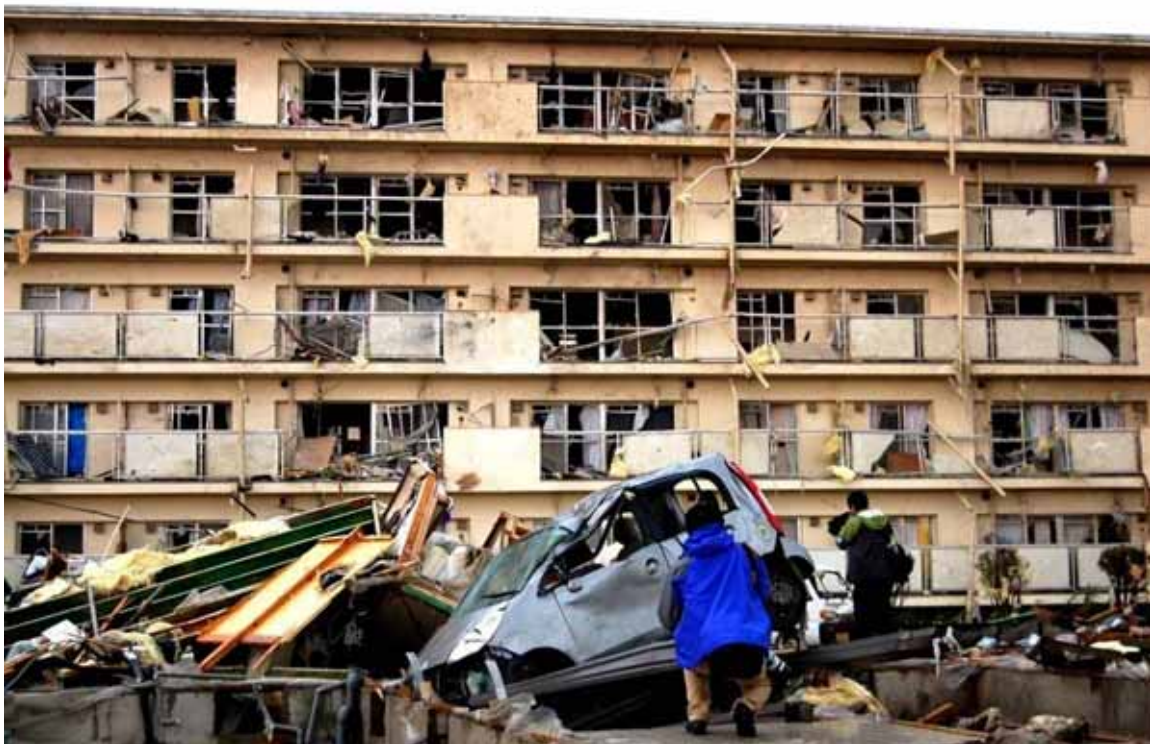
にある鉄筋コンクリート造の手すりにひび割れが認められたことから、多数の飛来物の衝突を被ったことが想定される（写真3.4-27～3.4-28）。一方、4～5階のベランダには低層階よりも比較的堆積物は少ないが、写真3.4-30に示すように4階の桁行中央付近にある手すりが屋外方向に引き抜けていた。この状況から、上層階の特に桁行中央付近では、極めて大きな負圧が作用したことが竜巻接近時の可能性の1つとして想定される。一方、北面でのアルミサッシも南面と同様に破損しており、可動式の小窓のアルミサッシも複数脱落していた。また、屋内の物品（寝具類等）が屋外方向に出た状況も確認できる（写真3.4-31～3.4-32）。

写真3.4-26 5階建て集合住宅南面の被害状況

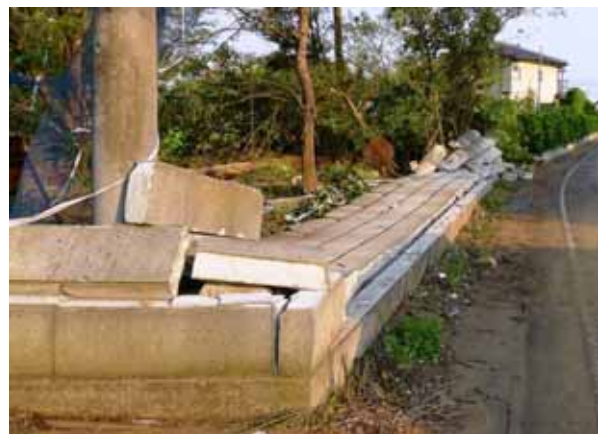
写真 3.5-4 石塀の倒壊

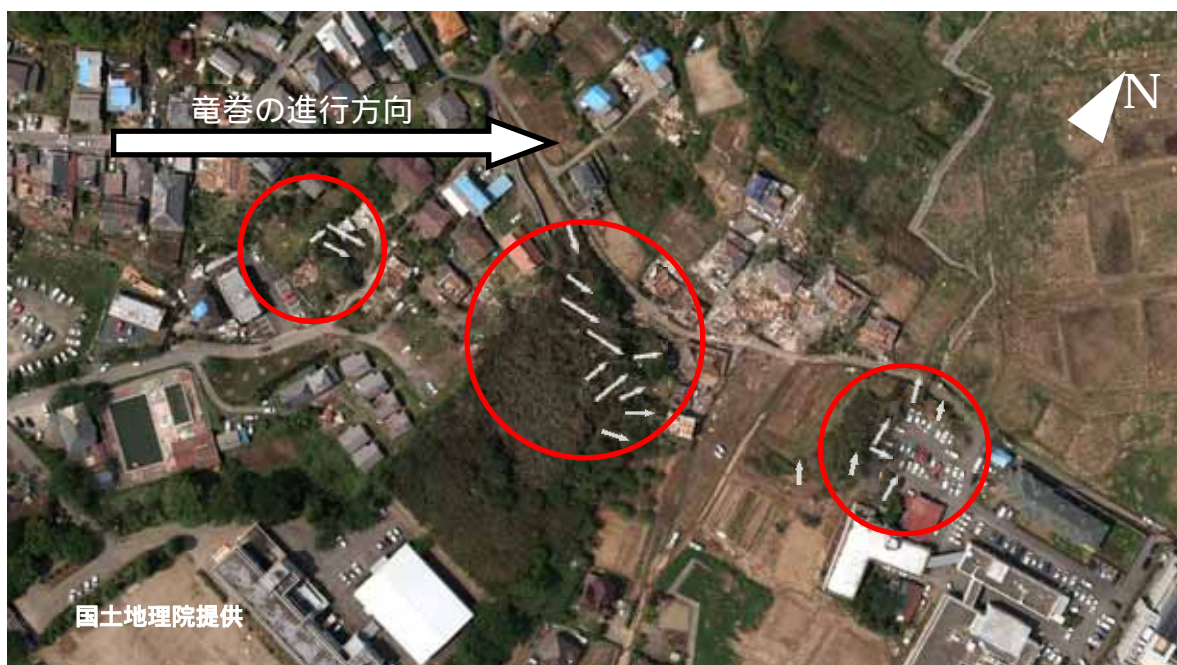
写真 3.5-15～3.5-18 に樹木の折損事例を示す。写真 3.5-16 に示す事例では、折損した樹木の衝突によって石造の鳥居が一部倒壊している。また、写真 3.5-19～3.5-20 をみると、樹木が竜巻の進行に沿った方向だけでなく、進行に対してほぼ直交する方向にも折損している状況が把握できる。

写真 3.5-19 樹木の折損状況（上空からの写真）

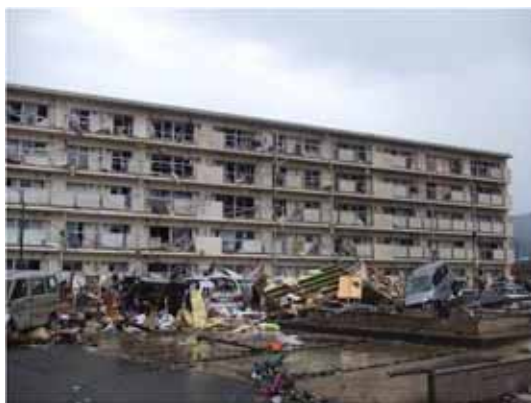
また、竜巻は建築物や工作物等の構造物やその部材、什器、樹木、自動車等を巻き上げる。これらは上記 iii) に掲げる飛来物として別の建築物等に衝突し、開口部、外壁、屋根ふき材等の外装材を破損させる(写真 4.1-1, 2)。外装材を貫通して建築物の室内に飛び込んでくることも多く、中には内壁に突き刺さる飛来物も見られる。また、飛来物は架線に引っ掛かることも多く、受圧面積の増大によって、電柱等を倒壊させることもある。

写真 4.1-1 つくば竜巻(2012)での飛散物の状況

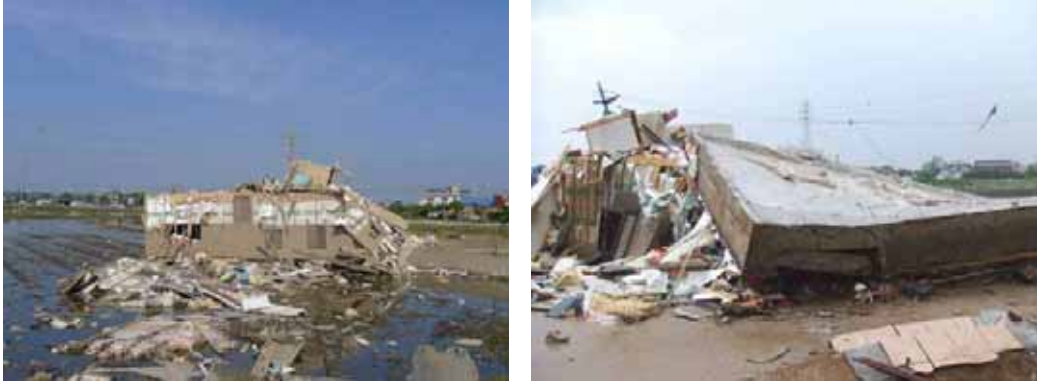
写真 5.3-1 に示す建築物（つくば市北条地区）は木造 2 階建てであり、基礎が上下反転した状態で張間方向に転倒し、1 階部分が崩壊していた。周辺には傾斜した鉄骨造建築物（写真 3.2-5）、土台基礎を残し上部構造が飛散した木造建築物（写真 3.1-13）等が確認され、竜巻で生じた突風により建築物等に甚大な被害が確認された地域である。

写真 5.3-1 転倒した木造建築物

転倒した基礎の寸法（レーザー距離計測及び写真から推定）から床平面は張間 6.5 m×桁行 9.2 m と推定された。屋根は寄棟瓦屋根であり 3 寸勾配（屋根傾斜角 16.7°）と仮定した。軒の出の長さは航空写真から測定された屋根平面と床平面を比較し、木造建築物の標準的な寸法も踏まえて 0.455m（片側）と推定した。これらより、地盤面からの屋根平均高さは 6.45 m と算定される。また、崩壊メカニズムは張間構面の風下側の基礎底辺（図 5.3-1(a)の基礎底辺）を転倒回転中心と仮定し、高さ H として 6.45m（地盤面からの屋根平均高さ）+0.2m（基礎の底盤厚さ）=6.65m を用いた。一方、建築物総重量は、630.5 kN と算定した（参考 1 参照）。

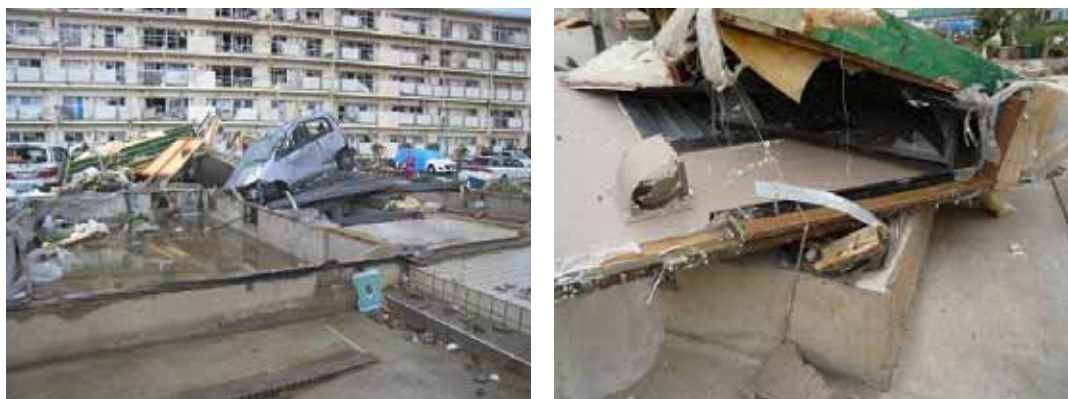
写真 5.4-1 上部構造が飛散した木造建築物

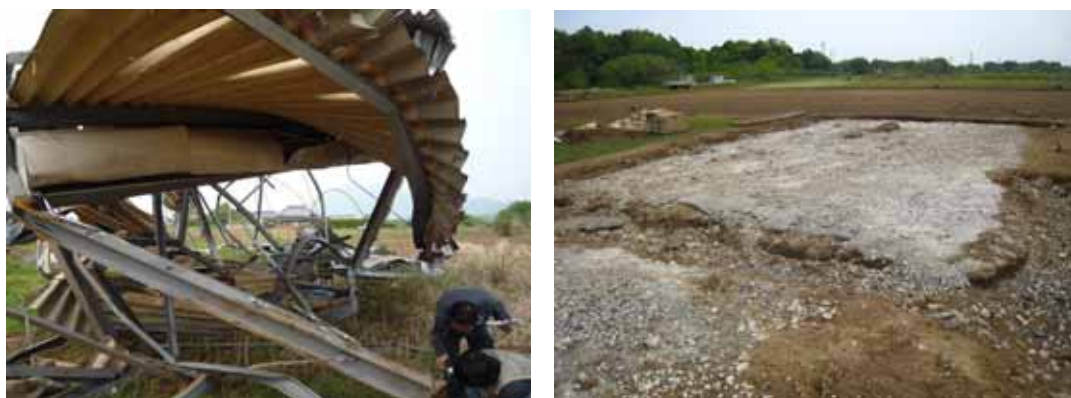
写真 5.5-1 に示す建築物（つくば市水守地区）は 1×1 スパン 鉄骨造 2 階建てであり、基礎及び上部構造の崩壊を伴い原位置から車道を挟んだ反対側まで飛ばされて転倒していた。また、写真に示すように 1 階の柱頭では張間（弱軸）方向に曲げ破壊が生じ、ベースプレートでは柱脚ボルトが破断した形跡が確認された。基礎は布基礎と思われるが部分的に破壊されており、明確な形状は確認できなかった。周辺に被災した建築物は確認されていない。

写真 5.5-1 崩壊した鉄骨造建築物

建築物の原位置における基礎跡の寸法から、床平面は張間 11.5 m×桁行 7.0 m と推定された。階高は被災建築物の採寸結果から、1 階 3.5 m、2 階 1.8 m と推定された。1 階柱は H 形鋼(175× 175× 7.5× 11 mm)であり、柱脚ボルトは孔径より 2M16 と推定された。また、崩壊メカニズムは張間方向の 1 階層崩壊とし、柱脚はピン支承

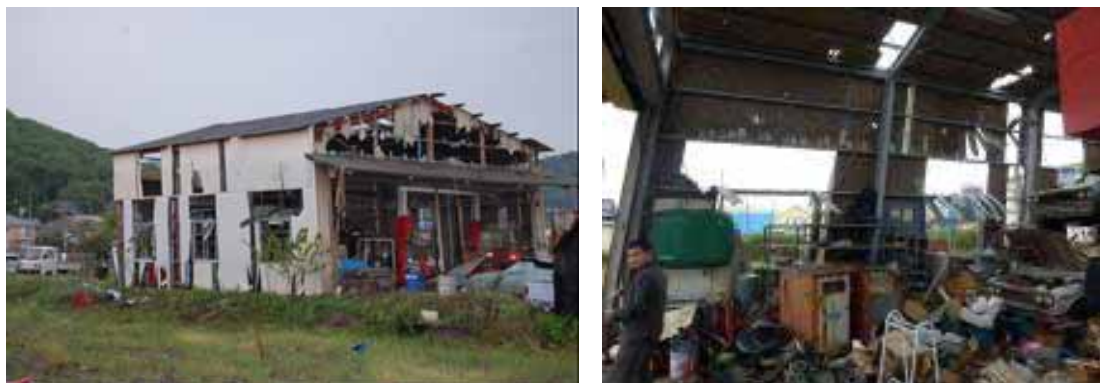
写真 5.6-1 に示す建築物（つくば市北条地区）は1×3 スパン鉄骨造平屋であり、桁行方向の引張ブレース端部のせん断ボルトの破断（破断位置が上端か下端かはブレースにより異なる）を伴い、桁行方向に変形角 1/10 rad 程度傾斜していた。周辺には転倒した木造建築物（写真 3.1-1）、土台基礎を残し上部構造が飛散した木造建築物（写真 3.1-13）等が確認され、竜巻で生じた突風により建築物等に甚大な被害が確認された地域である。

写真 5.6-1 傾斜した鉄骨造建築物

建築物の採寸結果から床平面は12×9mと推定された。屋根は切妻山形屋根であり、建築物高さはレーザー距離計により計測し、棟高6.8m、軒高5.0mと推定された。桁行構面にはブレース材(ターンバックル(M16))が使用されているが、胴縁だけで圧縮桁梁材は確認できなかった。羽子板がせん断ボルト1本(孔径からM12と推定される)でガセットプレート(板厚4mm)に止められているのみであった。通常せん断ボルトは引張荷重が作用する部分に使用されるものであり、本検討ではボルトの終局せん断耐力を引張耐力の概ね6割程度と仮定し、建築物の崩壊メカニズムは桁行ブレース端部破壊に伴う層崩壊としている。

5.6節に示す傾斜した鉄骨造建築物については竜巻経路の中心から当該建築物までやや離れているにも関わらず、大きな崩壊開始風速値を示した。これは、骨組耐力をボルトのせん断耐力に基づいて算定した点等、推定時の仮定に不確かさがあることに起因していると考えられる。また、5.7節に示す転倒した石塀はコア半径内に相当する範囲に位置しているが、非常に小さい転倒開始風速に留まっている。

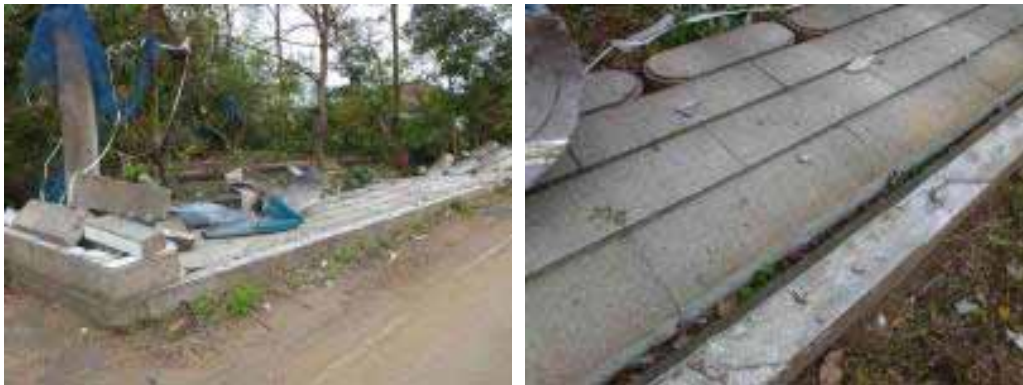
写真 5.7-1 に示す工作物（つくば市大砂地区）は大谷石による塀であり、石材間に挟まれた鉄筋が底部で土台に 3cm ほど定着されていた。この底部鉄筋の引張定着破壊を伴い、塀全体の形を保ったまま面外方向に転倒していた。周辺では木造建築物の傾斜被害が確認されている。

写真 5.7-1 転倒した石塀

当該工作物の採寸結果から石材寸法は幅 0.3 m×長さ 0.9 m×高さ 1.2 m であり、高さ方向に 4 段(最上段に一体化されていない笠石)積まれていたものと推定された。抜け出した鉄筋(D10)は 1 段目石材の底面の幅中央位置に石材と石材の間に 1 本ずつ配筋されており、定着長さは 35 mm であった。崩壊メカニズムは風下側の底辺(図 5.7-1 の工作物底辺)を面外転倒回転中心と仮定し、定着長さの短い鉄筋の影響は無視している。一方、工作物重量 W は

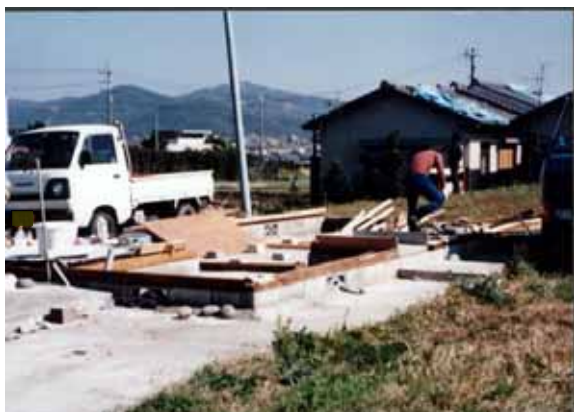
これまでの枕崎竜巻（1990）^{6.7)}、茂原竜巻（1990）^{6.2)}、佐呂間竜巻（2006）^{6.6)}でも木造建築物の上部構造が転倒・倒壊・飛散する被害事例（写真 6.2-1～6 参照）が見られたが、これらは大きな開口部をもつ店舗、作業所との併用住宅、小規模な事務所などが多かった。茂原竜巻（1990）では、転倒・倒壊・飛散した建築物は「平面上に比較的大きな柱・壁なしの空間（8～48 坪）を有しているながら、それに対応した構造的配慮が特にはなかった」との報告^{6.8)}があり、多くの一般的な木造住宅では、屋根ふき材の剥離、小屋組みの崩壊までの被害であり、転倒・倒壊・飛散した一般的な木造住宅は報告されていない^{6.8)}。一方、今回のつくば竜巻（2012）のように、柱・壁が適切に配置された一般的な木造住宅が転倒・倒壊・飛散した事例は、過去の被害事例では確認されていない。

写真 6.2-1 枕崎竜巻（1990）での被害
（鹿児島地方気象台）

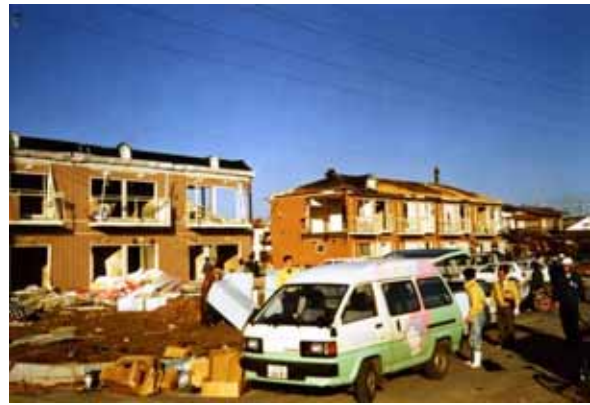
写真 6.2-8 茂原竜巻（1990）での軽量鉄骨造集合住宅の被害（茂原市消防署）
