## 第2章 被害の概要

## 2.3 被害分布

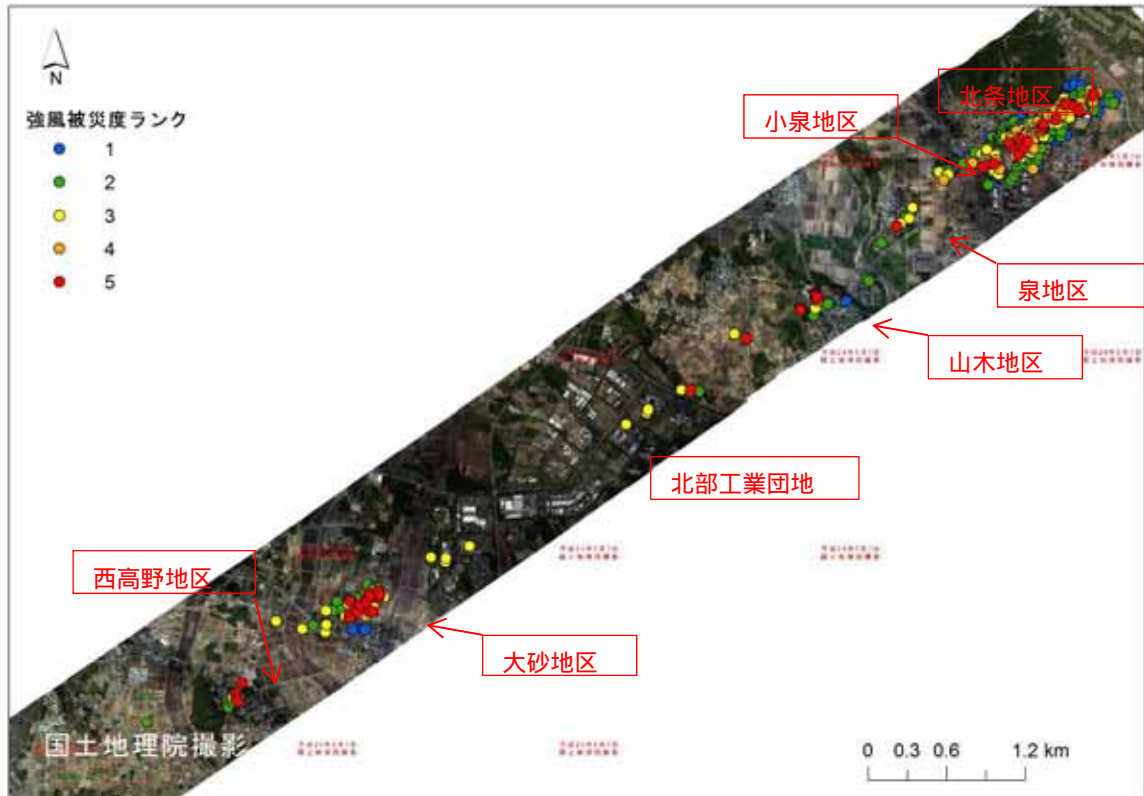
図 2.3-1 被害分布図（調査地区全域）

図2.3-1はつくば市内の調査区域全域における被害分布図で、5段階の強風被災度ランクで建築物の被害を色分けして示している。建築物の代表点の位置情報（緯度経度データ）は、国土地理院の基盤地図情報2500（2011年3月時点）における建築物の形状データ（ポリゴンデータ）の重心点を用いた。また、形状データが存在しない建築物については、周辺建築物及び前述の国土地理院提供の被災後航空写真を見ながら、目視で代表点を定めた。詳細な被害分布の考察については後述するが、大局的に見ると、ほぼ直線上に被害が発生していることが分かる。

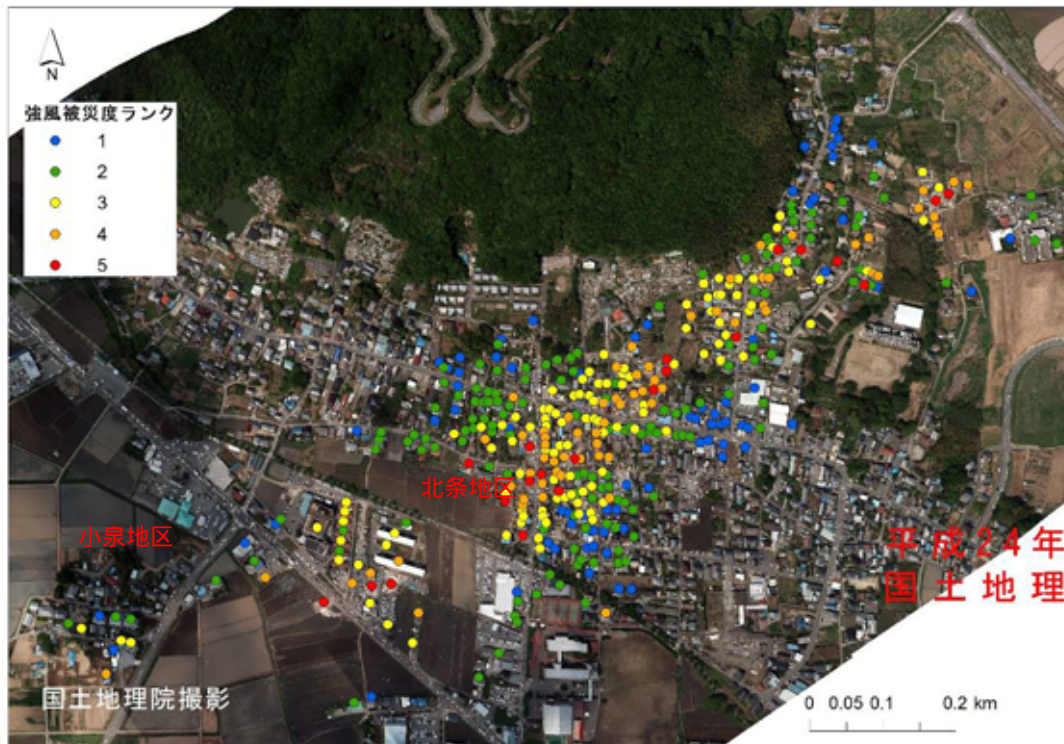
図 2.3-2 北条・小泉地区の被害分布拡大図

次に、ある程度まとまって被害が見られた地区毎に、被害分布の拡大図を示す。図 2.3-2 は北条地区及び小泉地区の拡大図である。北条地区はもともと建築物の多い地区であることもあり、つくば市内で最も被害棟数の多い地区である。

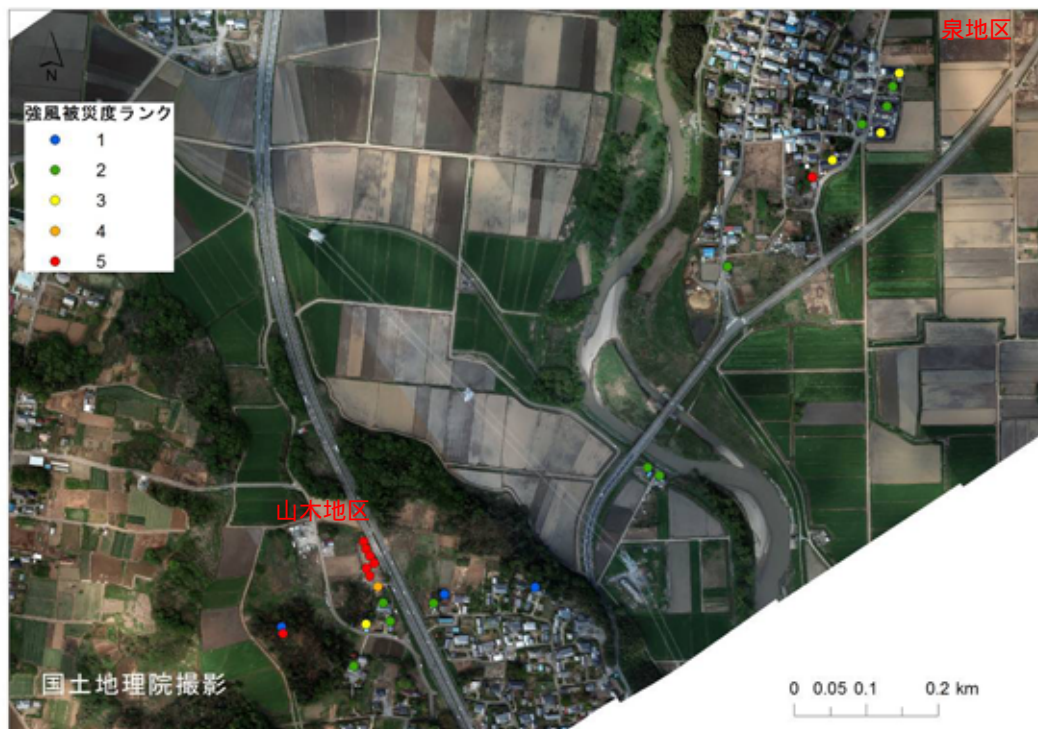
図 2.3-3 泉・山木地区の被害分布拡大図

図 2.3-3 は泉地区及び山木地区の拡大図である。被害は局所的であり、隣接する 6 棟の木造建築物の上部構造の倒壊と飛散が見られた。

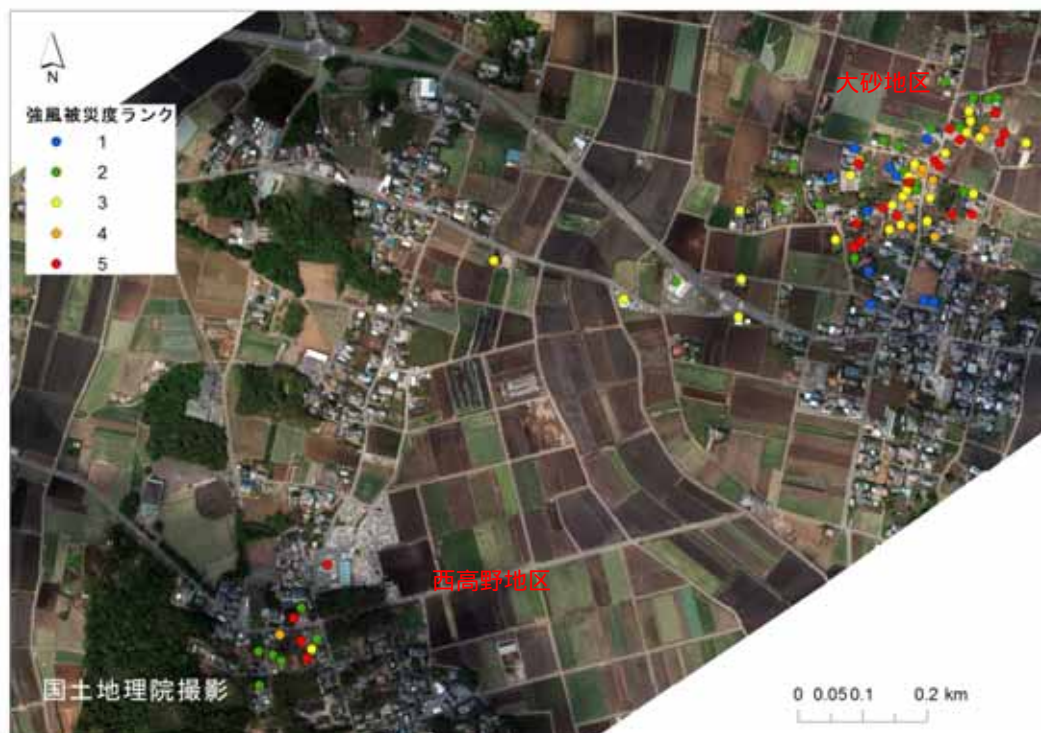
図 2.3-4 大砂・西高野地区の被害分布拡大図

図 2.3-4 は大砂地区及び西高野地区の拡大図である。

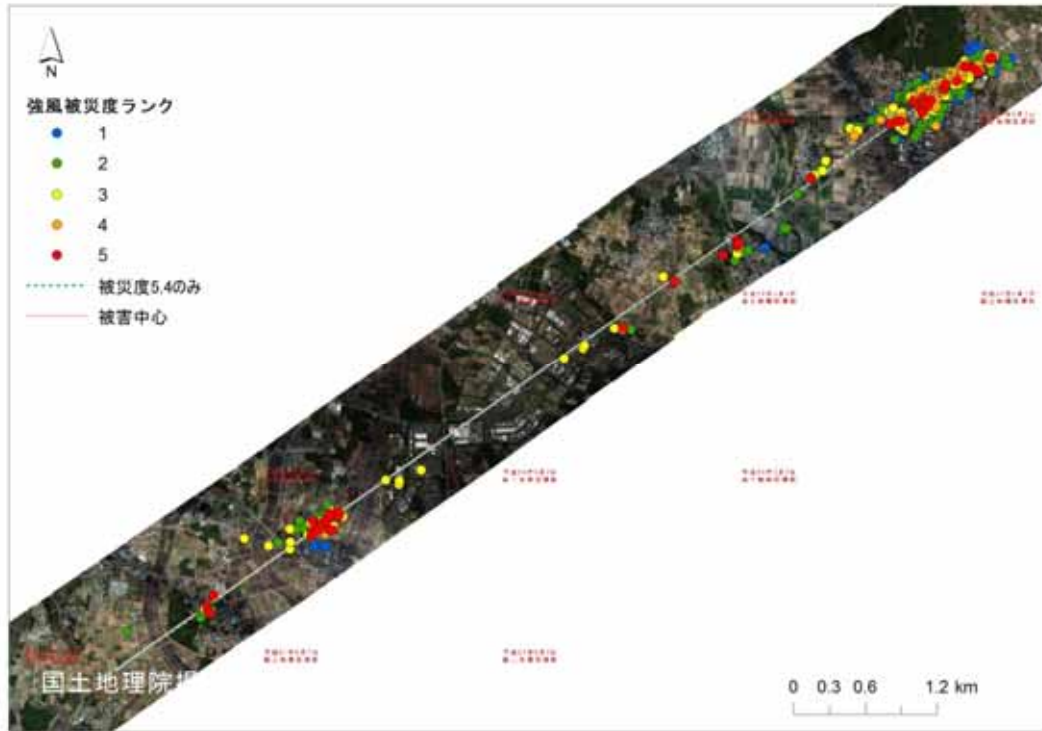
図 2.3-5 被害分布と被害中心線

導出された被害中心線を図 2.3-5 に示す。図中の肌色の線が式(2.3.3)によって予想された被害中心線である。また、被災度ランク 5 と 4 に該当する建築物の座標のみを用いて式(2.3.4)で導出した被害中心線を、図中の緑色の破線で示している。同図に示す通り、両式によって得た被害中心線はほぼ重なっていることがわかる。したがって、以降では被災度ランク 1 以上の全ての建築物を用いて導出した直線を被害中心線として用いることにする。

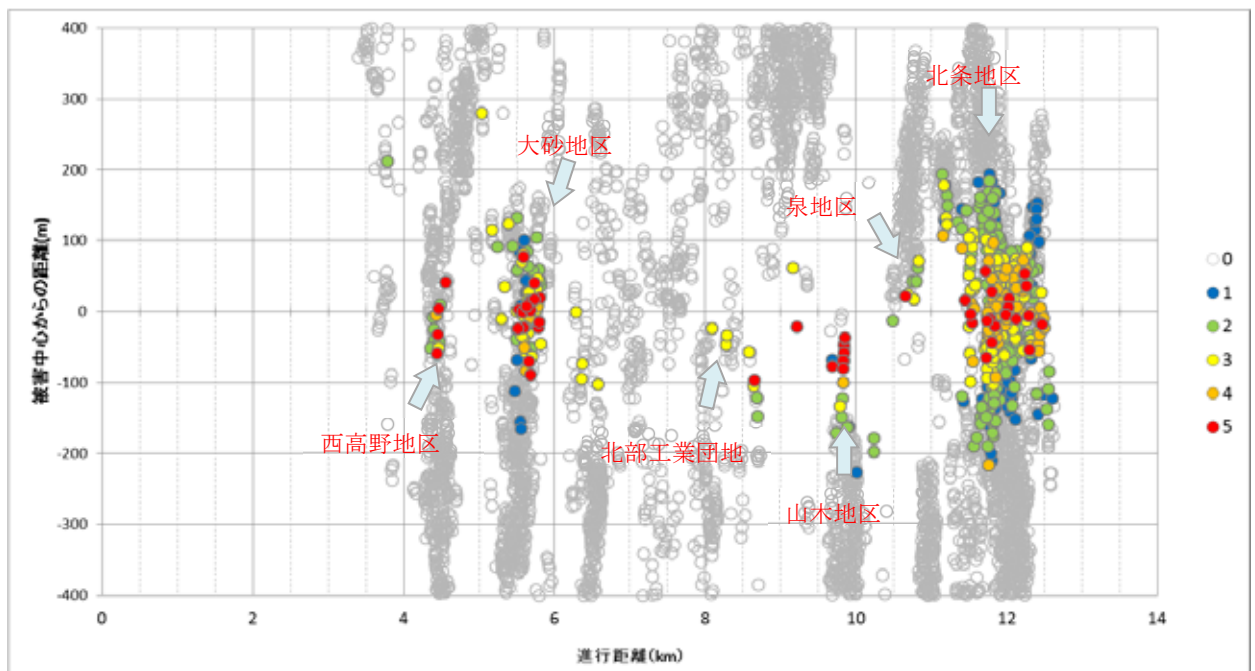
図 2.3-6 被害中心線から見た建築物被害分布

次に、被害中心線を横軸にとって被害分布を座標変換（合同変換）したグラフを図 2.3-6 に示す。横軸は西端の吉沼地区を原点として、竜巻の進行距離(km)を示している。また、縦軸は被害中心線から建築物までの距離(m)を示しており、プラス側が竜巻の進行方向に向かって左側（北西側）で、マイナス側が右側（南東側）に位置することを示している。

西高野、大砂、北条地区は被害中心線を中心に被害が分布しているように見えるが、北部工業団地や山木地区では被害の分布が進行方向に向かって右側に偏っているように見える。また、泉地区では被害の分布が進行方向に向かって左側に偏っているように見える。図 2.3-6 では、被害の無かった建築物をグレーの○印で示しており、被害分布に偏りがみられるこれらの地区ではちょうど被害中心線の付近でもともと建築物の立地に偏りが見られることが分かる。このために被害分布が偏っているように見えている可能性もある。

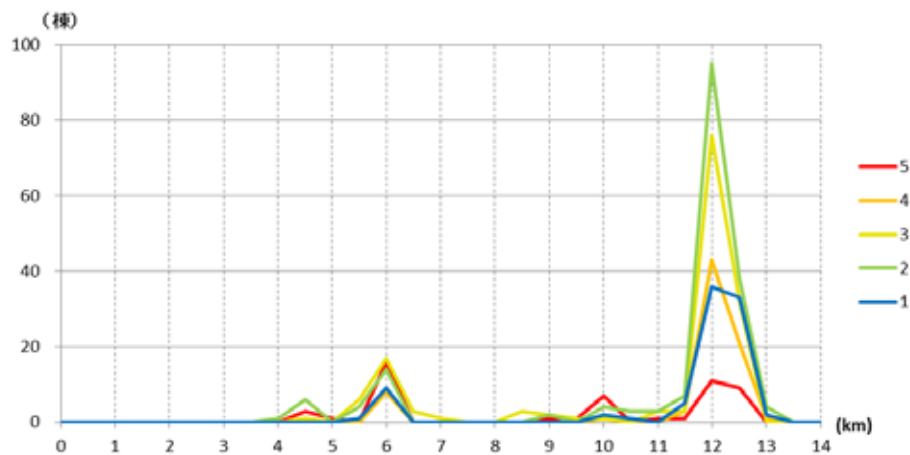
図 2.3-7 進行距離帯別の建築物被害分布（棟数）

次に、竜巻の進行距離帯別（500 m 毎）に強風被災度ランク別の建築物棟数を集計した結果を図 2.3-7 に示す。被災していない建築物を含めて、進行距離帯毎の全棟数に占める被災した建築物の割合で表現したものが図 2.3-8 である。ただし、被災していない建築物については、被害中心線から片側 200 m 以内に立地している建築物に限って棟数を集計している。図 2.3-8 では、進行距離が進むにつれて、被災した建築物の割合が高くなっていることが読み取れる。被害棟数が最も多い北条地区では、距離帯によっては最大で約 50% の建築物に何らかの被害が生じている。建築物の立地状況（密度）の違いがあるため一概には言えないが、図 2.3-8 では、竜巻は発生地点から北条地区に向かって、徐々にその勢力を増していったのではないかと推測される。

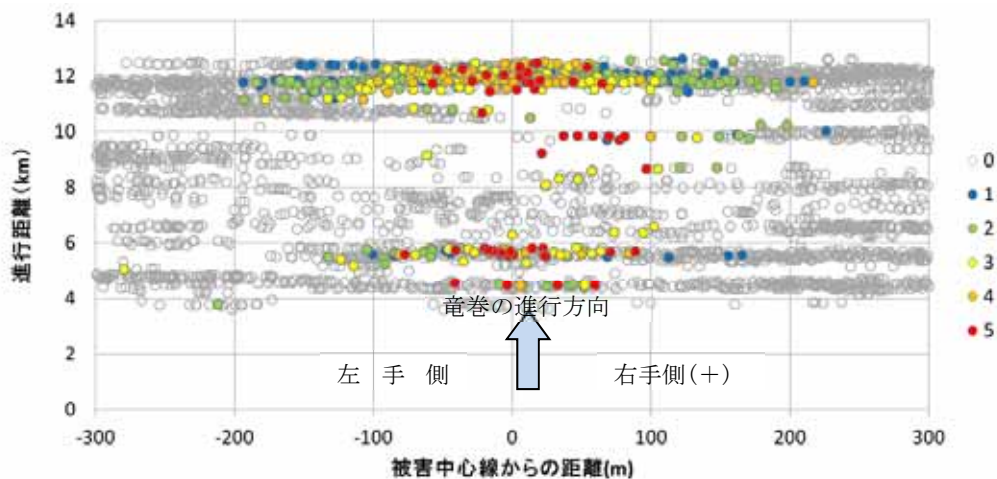
図 2.3-9 被害中心線からの距離と被害分布

図 2.3-9 は、図 2.3-6 と同様の手法で、被災建築物の座標を合同変換して作成した図である。図 2.3-6 とは変

換の際の回転角を変えており、縦軸を竜巻の進行距離(km)とし、横軸を被害中心線からの距離(m)としている。横軸のプラス側が竜巻の進行方向に向かって右側(南東側)にあたり、マイナス側が向かって左側(北西側)となる。

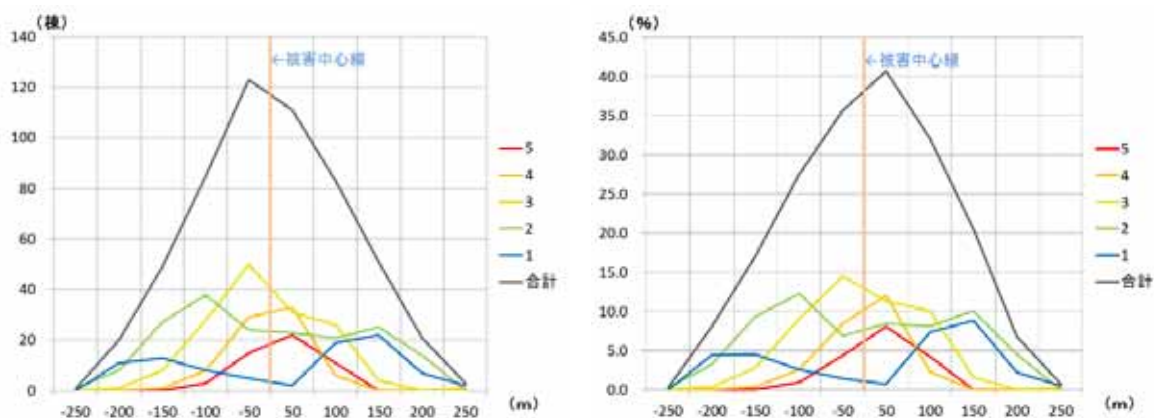
図 2.3-10 つくば市内全域の被害中心線からの距離と被害分布(左：棟数、右：被害率%)

図 2.3-10 は、被害中心線からの距離帯別に強風被災度ランク毎の建築物棟数を集計した結果である。図の左側は縦軸を棟数で表したもので、図の右側は縦軸を全棟数に占める被害建築物棟数の割合を百分率であらわしたものである。強風被災度ランクが5と4の棟数は被害中心線付近で若干右側に偏って分布し、強風被災度ランクが2と1の棟数は被害中心線付近が窪んだ二山の分布を示す。被害のあった棟数の割合では、被害中心線を中心に、若干右側の被害割合が高い。

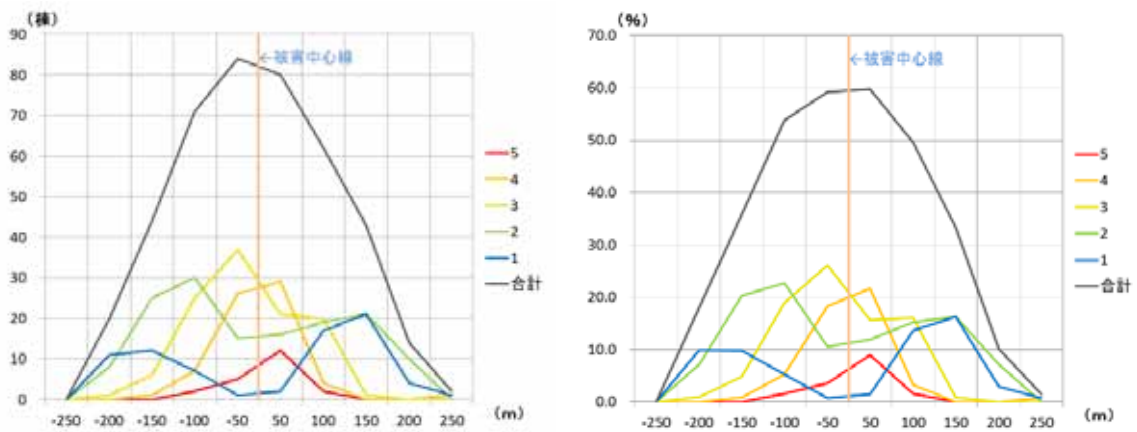
図 2.3-11 北条地区の被害中心線からの距離と被害分布(左：棟数、右：被害率%)

図 2.3-11 は、北条地区を対象として被害中心線からの距離帯別に強風被災度ランク毎の建築物棟数を集計した結果である。分布の傾向としては図 2.3-9 に示したつくば市内全域の場合と同様であるが、図 2.3-11 の右側の図の被害棟数の割合では、被害中心線を中心にほぼ左右対称の分布となっており、わずかではあるが、左側の被害の割合が高くなっている。また、北条地区とつくば市内全域を比較すると、約 60%と約 40%で明らかに被害割合が高くなっている。

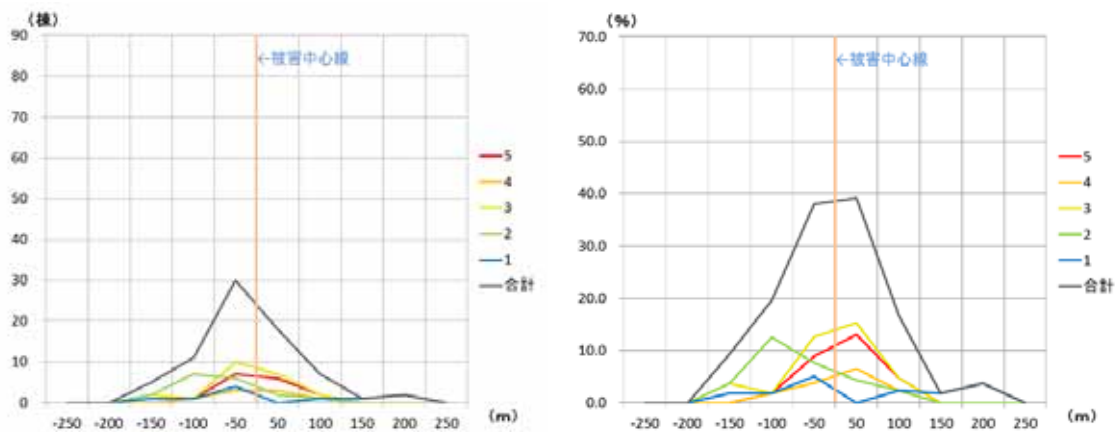
図 2.3-12 大砂地区の被害中心線からの距離と被害分布(左：棟数、右：被害率%)

図 2.3-12 は、大砂地区を対象として被害中心線からの距離帯別に強風被災度ランク毎の建築物棟数を集計した結果である。北条地区に比べると被災棟数は大きく減少し、被害の幅も狭く、被害割合は最大でも約 40%である。これはつくば市全域の場合の最大値に近い値である。

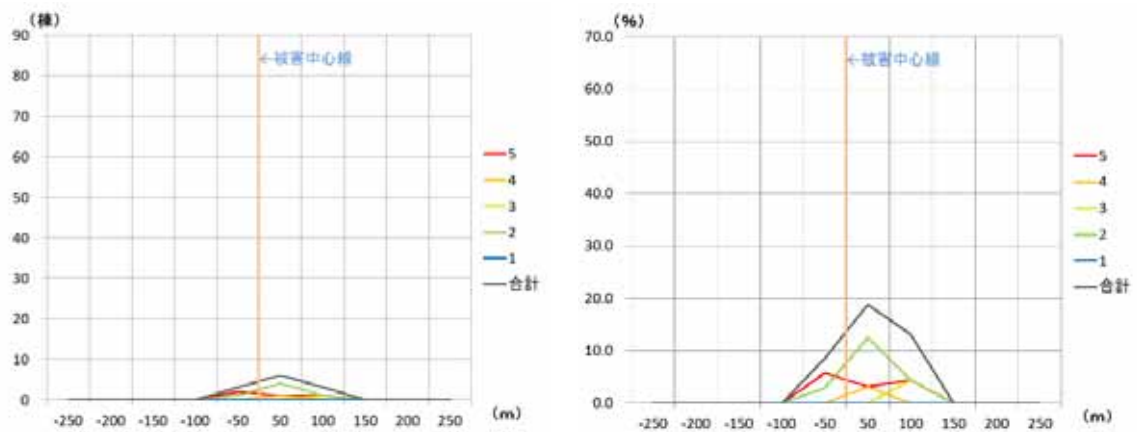
図 2.3-13 西高野地区の被害中心線からの距離と被害分布(左：棟数、右：被害率%)

図 2.3-13 は、西高野地区を対象として、被害中心線からの距離帯別に強風被災度ランク毎の建築物棟数を集計した結果である。被災棟数は大砂地区より更に大きく減少し、被害割合は最大でも約 20%の被害で、北条地区の約 1/3 である。また、被害の幅も、大砂地区と比較しても狭くなっている。以上から、竜巻が西高野・大砂から北条地区にかけて、被害の幅や被害割合等が増し、竜巻の勢力が増大したのではないかと推測される。

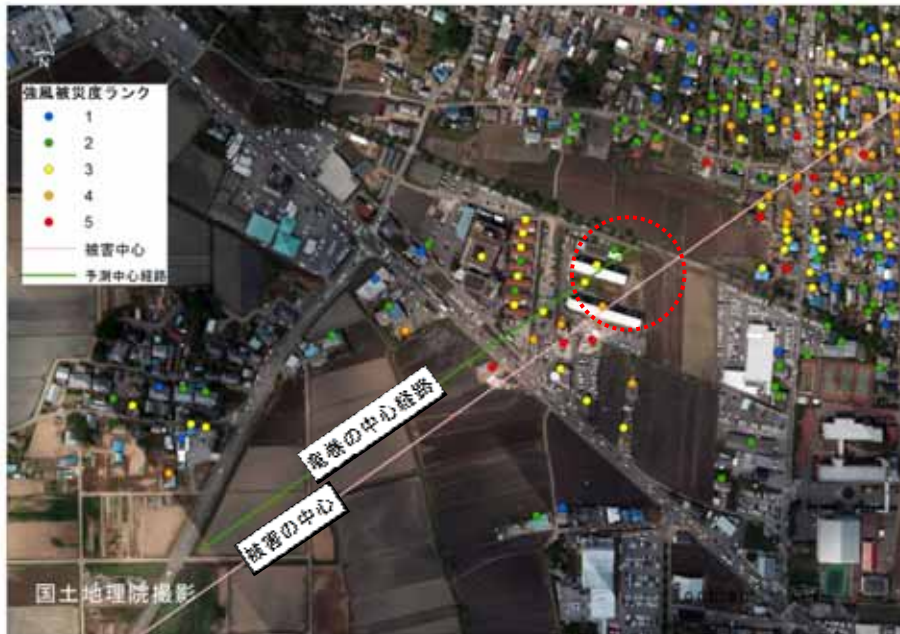
図 2.3-14 被害中心線と竜巻の中心経路（北条地区）

図 2.3-14 は、北条地区の被害分布の拡大図である。図中の緑線は、赤色の点線円の地域から撮影された竜巻の画像から宮城弘守氏（宮崎大学工学部）が推定した竜巻（の漏斗雲）の中心の経路である。前述の被害中心線と推定された竜巻の中心経路はお互いにほぼ平行で、被害中心線は竜巻の中心経路よりも進行方向右側に約 35m ずれている。この結果からもこの竜巻が反時計回りに回転していたものと推測される。竜巻の旋回流をランキン渦<sup>2.6)</sup>と仮定し、被害中心線上で竜巻の速度（旋回流の速度と移動速度のベクトル和）が最も速いと考えると、この地域（図 2.3-14 の赤点線円内）での竜巻の最大風速半径は約 35m と推定される。
