第3章 建築物等の被害形態

茨城県つくば市内の現地調査を通して、多数の建築物等の竜巻被害事例を収集した。本章では、木造、鉄骨造及び鉄筋コンクリート造の建築物のほか、建築物以外として工作物等、乗用車及び樹木について確認された被害形態をまとめる。

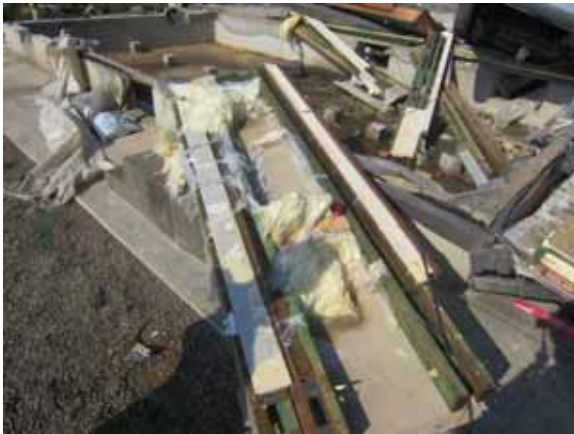
写真 3.1-11 写真 3.1-9 の飛散した部材

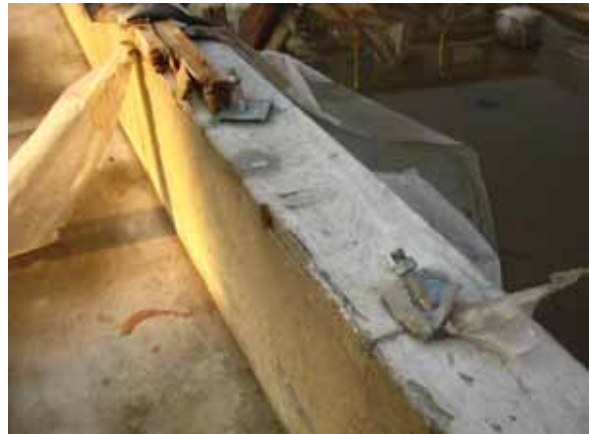
写真 3.1-12 写真 3.1-9 の残存する接合金物

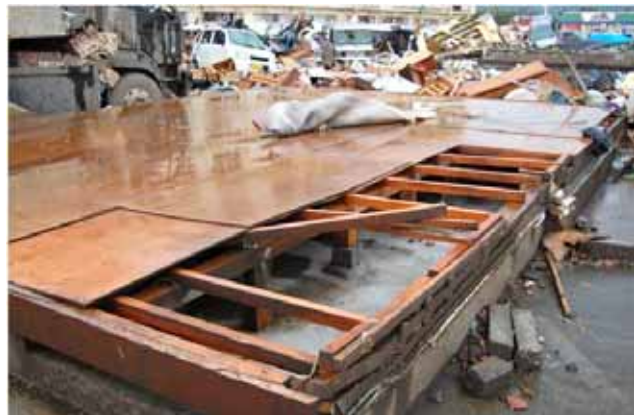
写真 3.1-14 写真 3.1-13 の1階床仕様

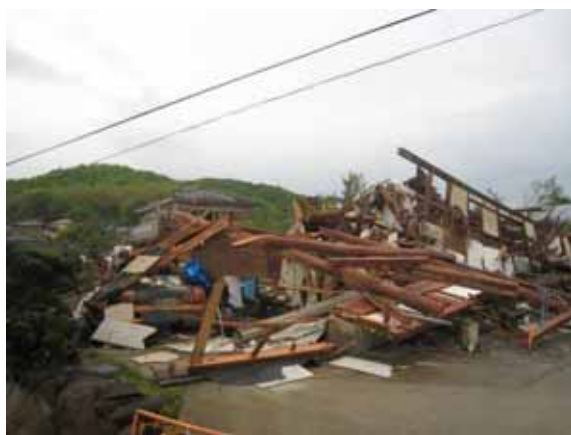
写真 3.1-26 倒壊した木造建築物

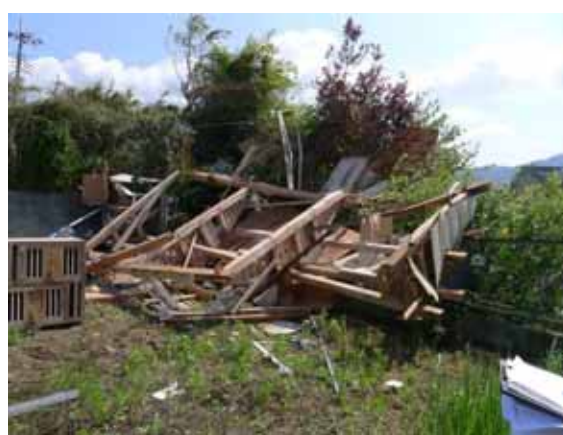
写真 3.1-27 倒壊した木造建築物

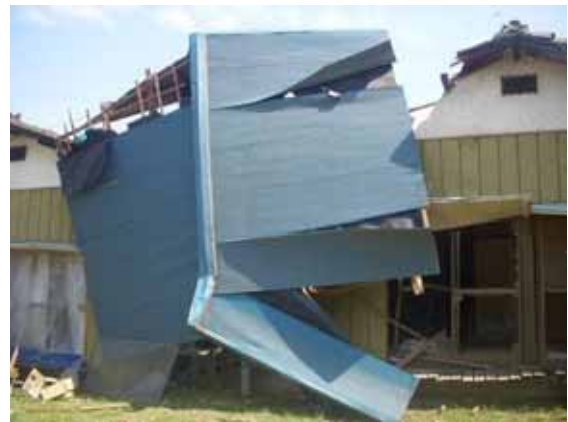
写真 3.4-7 飛来物（小屋組）の衝突

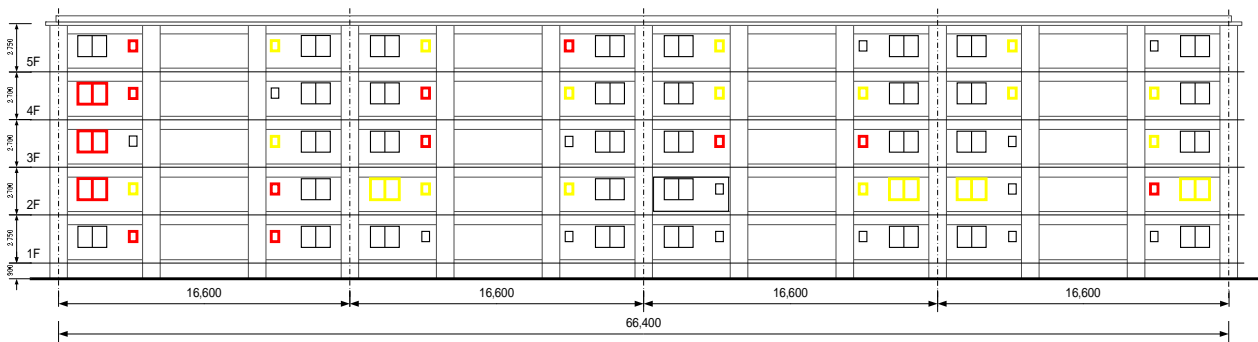
(c) アルミサッシ（北面）

ており、実際に写真 3.4-30, 図 3.4-1(a) 中の⇄印に示すようにアルミ手すりが屋外方向に著しく引き抜かれる状況もみられた。またアルミサッシは南北面いずれも、竜巻の接近する側から見て桁行方向右側のほうが左側よりも被害率が相対的に高い傾向にある。

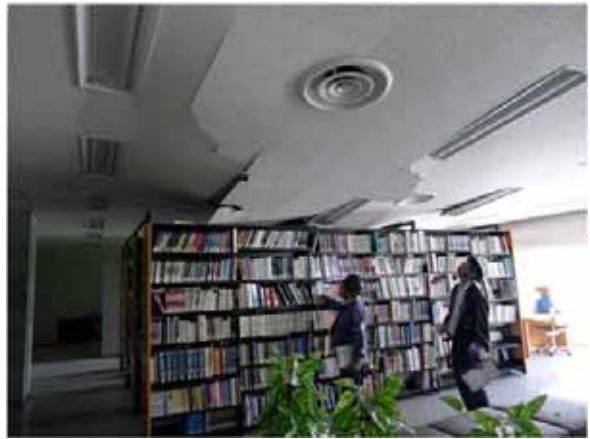
写真 3.4-39 天井材の被害

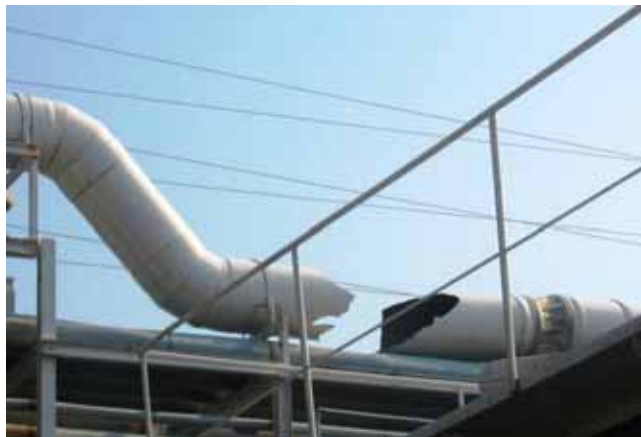
(a) 事業所施設

写真 3.4-40 屋外に設置される設備の被害

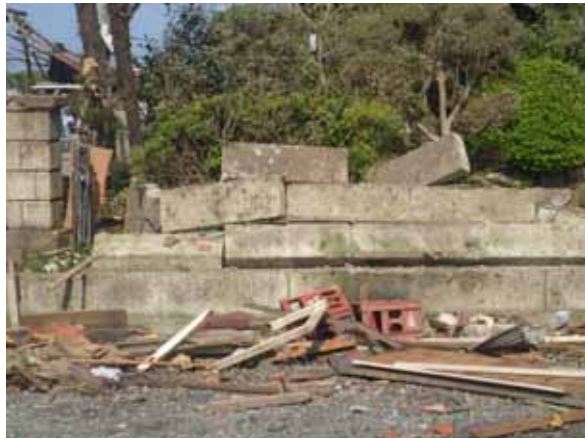
写真 3.5-3 石塀の倒壊

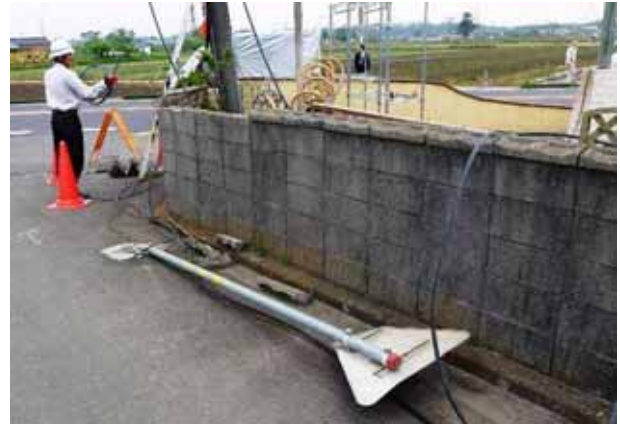
写真 3.5-6 道路標識の折損

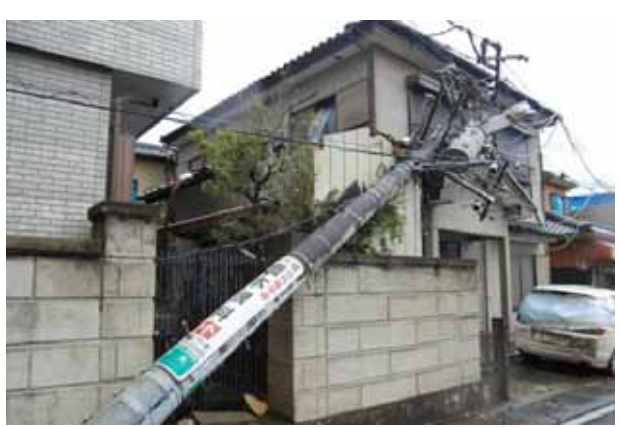
写真 3.5-8 電柱の折損・傾斜
