# 第6章 過去の被害事例との比較

### 6.1 被害統計と被害分布

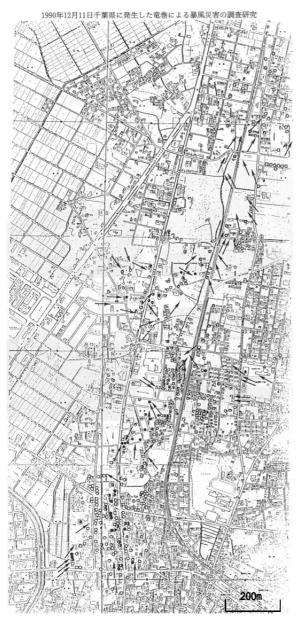
**図 6.1-1** 茂原竜巻(1990)の被害分布 <sup>6.3)</sup>

図 6.1-1~6.15 に、茂原竜巻 (1990) <sup>6.3</sup>、豊橋竜巻 (1999) <sup>6.4</sup>、佐賀竜巻 (2003) <sup>6.5</sup>、延岡竜巻 (2006) <sup>6.2</sup>、 佐呂間竜巻 (2006) <sup>6.6</sup>の被害分布を示す。竜巻は上空の親雲に伴って移動するので、被害分布はほぼ直線状に分 布することが多い。つくば竜巻でも、つくば市北条地区での被害はほぼ直線状に分布していた(第 2 章の図 2.3-1 や図 2.3-5 参照)。一方、被害分布が曲がる(佐賀竜巻)、蛇行する(豊橋竜巻、延岡竜巻)、被害幅が広がる(茂 原竜巻、佐呂間竜巻)といった分布をもつことがある。
