3. 2 ヘリによる天然ダム形成状況調査

国土技術政策総合研究所及び土木研究所は、近畿地方整備局に対する技術支援として、奈良県、和歌山県に数多く発生した河道閉塞（天然ダム）の形成状況を把握するため、台風12号災害直後にヘリコプターによる調査を実施した。

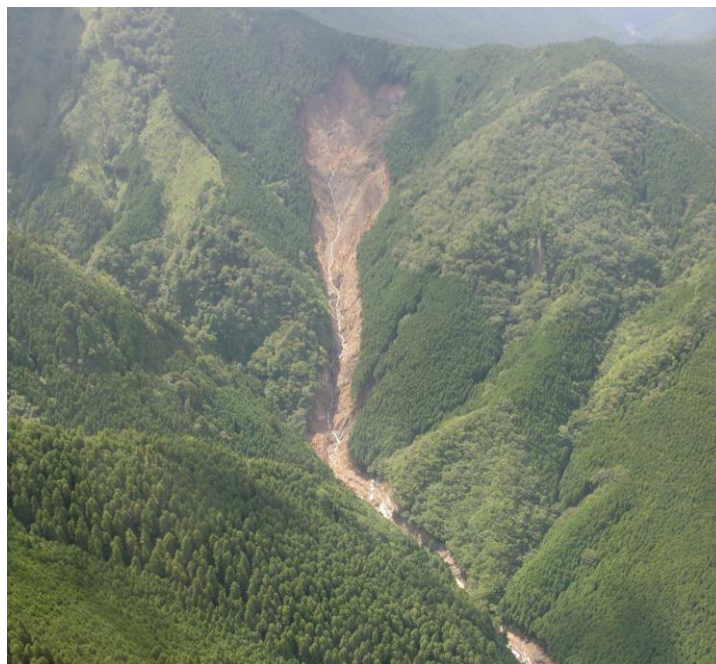
写真-3.2.1 赤滝地区の状況（9月6日11時00分頃撮影）

崩壊斜面から湧水が発生しているが、河道閉塞部は通水しており、未湛水である。

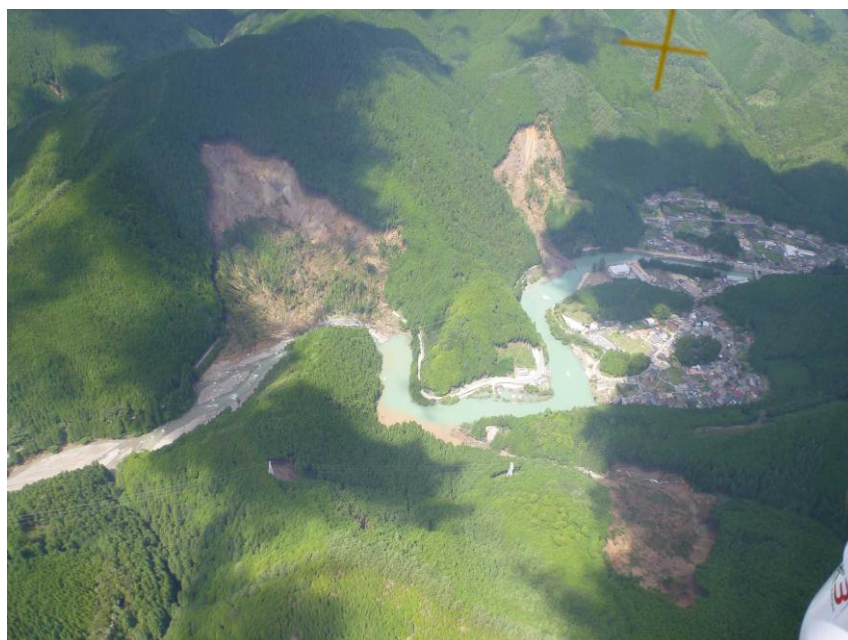
写真-3.2.2 坪内地区の状況（9月6日11時30分頃撮影）

大規模な崩壊が3箇所発生している。河道閉塞部は通水しているが、湛水により上流の建物が冠水している。

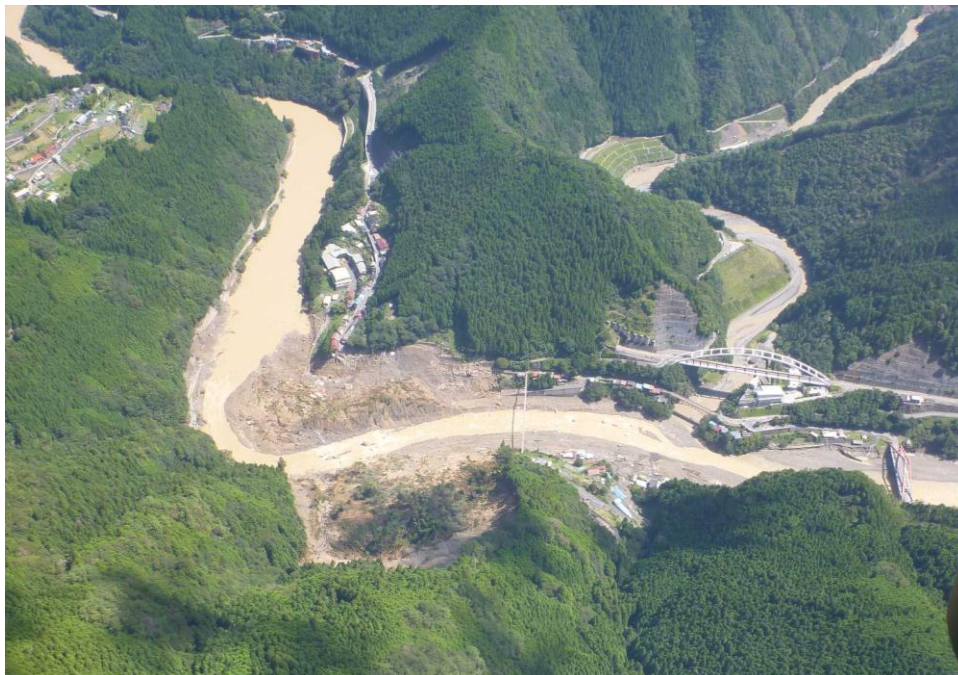
写真-3.2.3 宇井地区の状況（9月6日11時30分頃撮影）

河道閉塞部は通水している。崩壊地対岸に土砂が乗り上げた痕跡が確認できる。

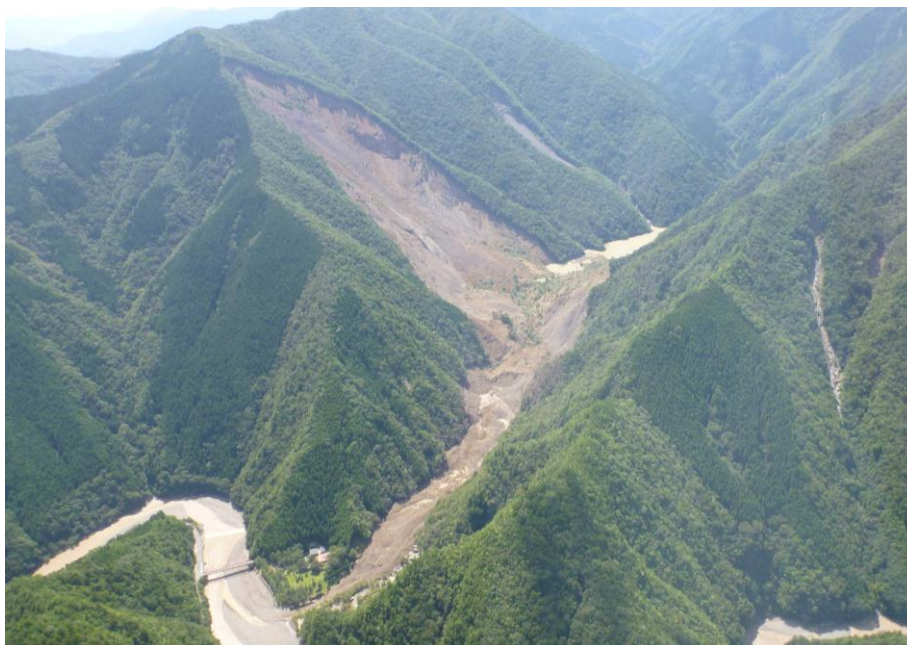
写真-3.2.4 赤谷地区の状況（9月6日11時45分頃撮影）

湛水池が形成されている。河道閉塞部は越流していない。河道閉塞の下流法面から漏水が発生している。

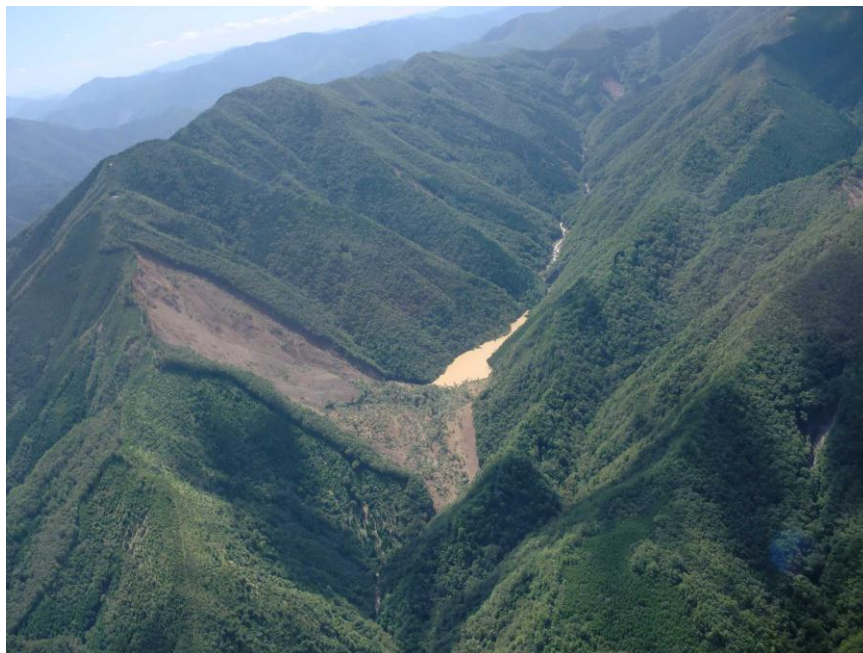
写真-3.2.5 長殿地区の状況（9月6日12時00分頃撮影）

湛水池が形成されている。河道閉塞部は越流していない。湛水池の上流にはもうひとつ崩壊が発生している。

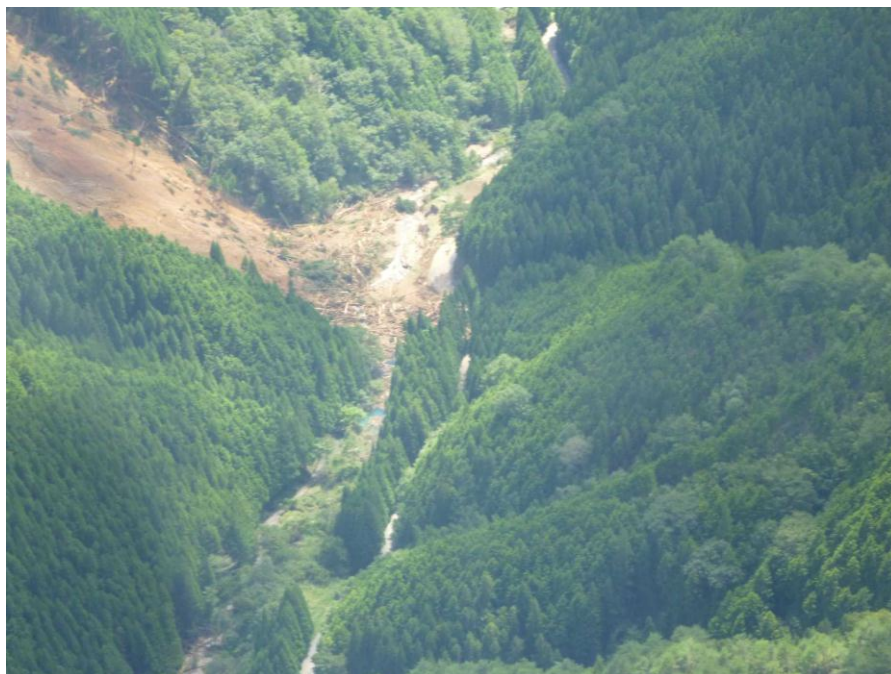
写真-3.2.6 桧股地区の状況（9月6日12時30分頃撮影）

湛水池が形成されているが、通水している。

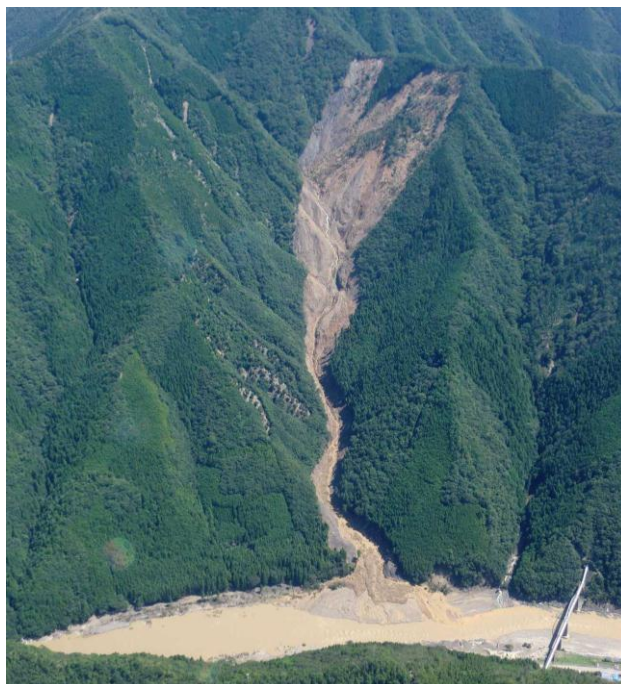
写真-3.2.7 野尻地区の状況（9月6日12時30分頃撮影）

河道閉塞部は通水している。崩壊地对岸の建物が被災している。

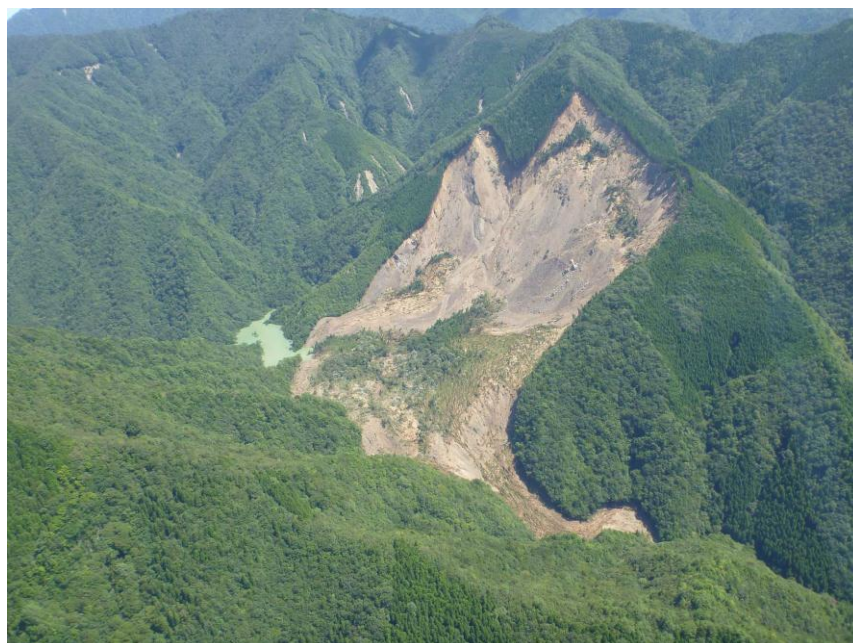
写真-3.2.8 栗平地区の状況（9月6日12時45分頃撮影）

湛水池が形成されている。河道閉塞部は越流していない。河道閉塞部上には大量の倒木が残っている。

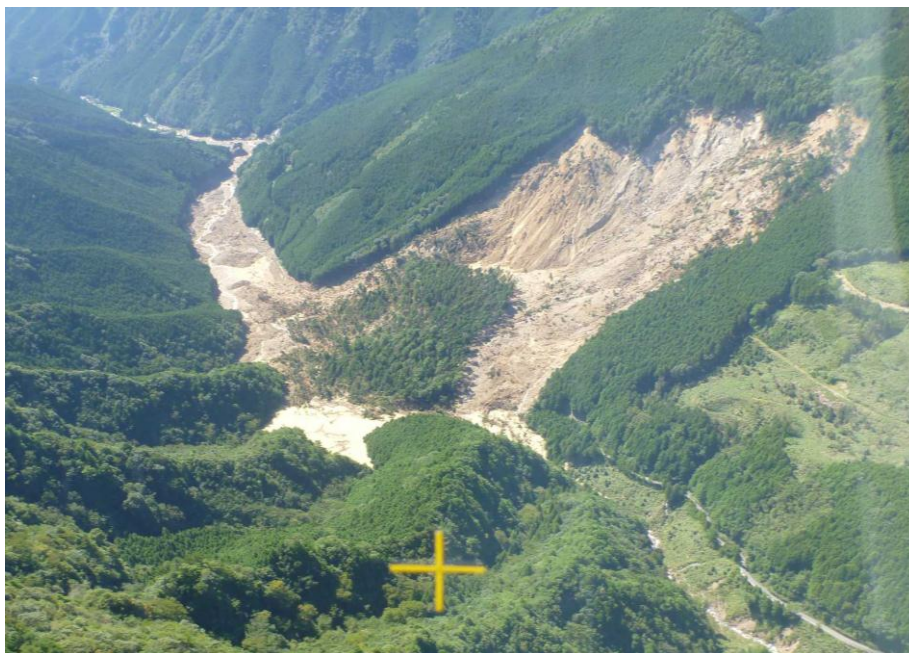
写真-3.2.9 熊野地区の状況（9月6日14時00分頃撮影）

2つの湛水池が形成されている。河道閉塞部に大量の倒木があり、その間を越流している。

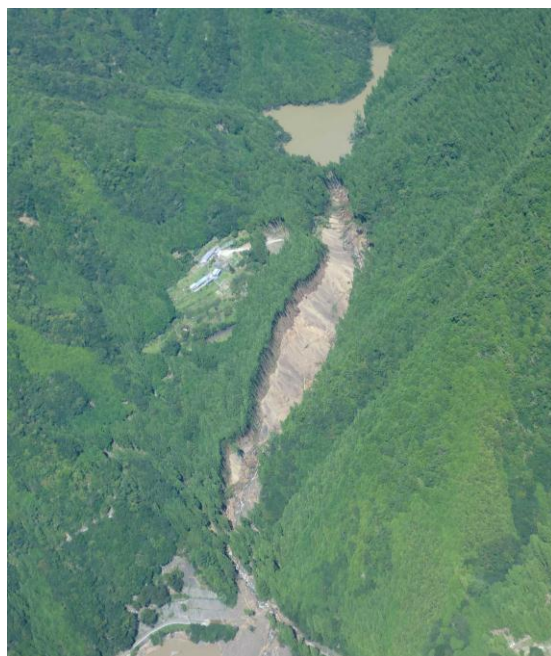
写真-3.2.10 重里地区の状況（9月6日14時15分頃撮影）

湛水しているが、台風12号で形成した河道閉塞ではなく、明治22年十津川水害で形成したものであった。湛水池下流では崩壊が発生している。
