### 3. 7 越流後の天然ダムにおける現地調査

#### 3.7.1 最初の越流後の現地調査（10月2日）の結果

### 3.7.2 2 回目の越流（10 月 16 日）後の現地調査結果

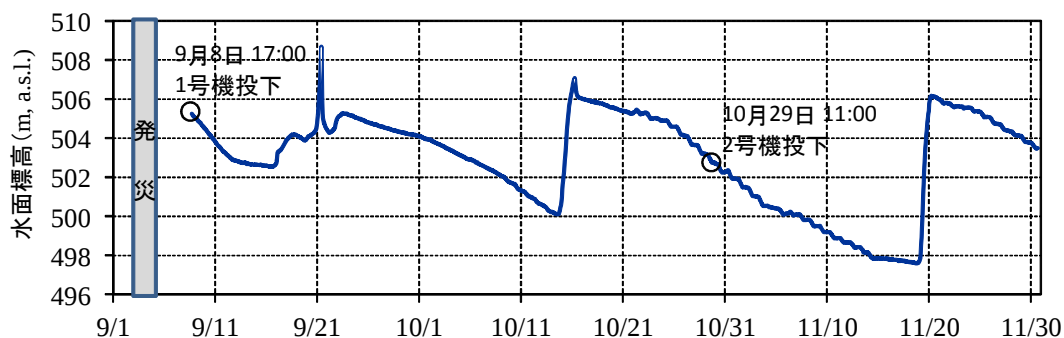
赤谷天然ダムでは、3回（9月21日、10月16日、そして、11月17日）にわたり、越流が発生した。9月21日の越流では、天端高は大きく低下しなかったものの、天然ダム堤体は大きく侵食され、堤体の右岸寄りに約300mにわたって越流水路が形成された。その後の越流では、大きく侵食が進むことはなく、越流水路内を越流水が流下した。水位データを図-3.7.1に示す。

図-3.7.1 水位データ

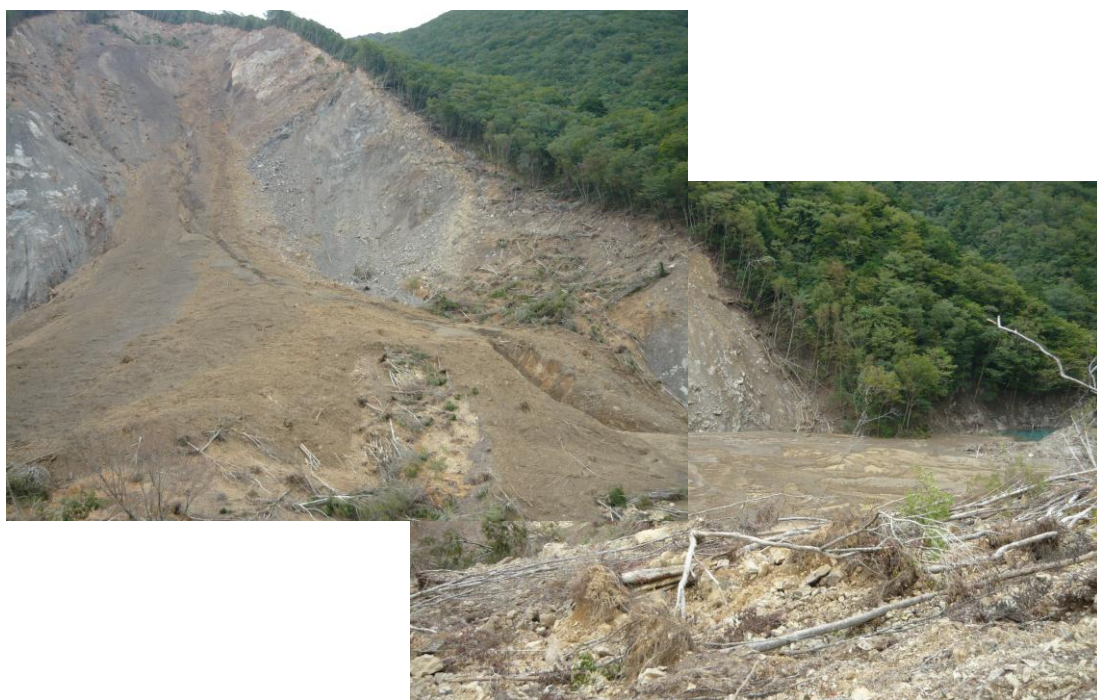
越流開始点の位置は、事前に得られていた航空写真測量または航空レーザー測量結果から推定されていた地点とほぼ同じである。ただし、崩壊斜面から流下した泥流状の堆積物が、台風15号時の越流開始点と推定される地点に堆積していたため、詳細な位置を決めるのは困難な状況となっていた（写真-3.7.1）。この泥流状の堆積物は、台風15号による雨が終わった後に流出していたようである。水位データを見ると、雨がすでに降り終わっていた9月22日6時から水位が再び上昇に転じており、この時期に土砂が河道を閉塞し始めていたものと推定される。堆積物の表面の勾配は約5°であり、調査時点においても水分を多く含み、泥濘化していた。しかし、堆積物末端部付近の表面は乾燥してきており、注意すれば人も歩ける状況になっていた。

写真-3.7.1 赤谷の崩壊地から流出した土砂の堆積状況（2011年10月2日撮影）

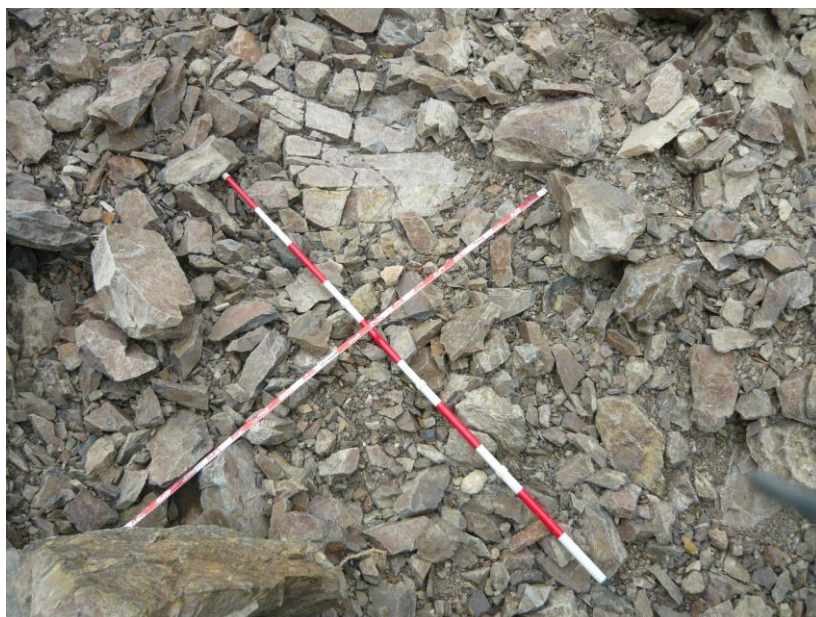
越流開始点近傍の泥流状堆積物の末端からその下の土石流堆積物の間、約 300m 程度の区間にわたり、河道閉塞土砂右岸側を越流水路が形成されていた。上流から約 200m 程度の区間は  $3\sim 5^\circ$  程度の緩勾配で下り、その後、基岩が露出した地点で大きく屈曲して、 $13^\circ$  程度の急勾配でさらに下の土石流堆積物まで下っている。緩勾配区間の水路幅は 10～30m である。側岸勾配は  $45^\circ$  程度の急こう配で切り立っており、比高は 10～20m 程度あった。この区間の河床の構成材料には細粒分がなく、礫分しか見られない（写真-3.7.2）。

写真-3.7.2 越流水路の河床の状況（2011年10月2日撮影）

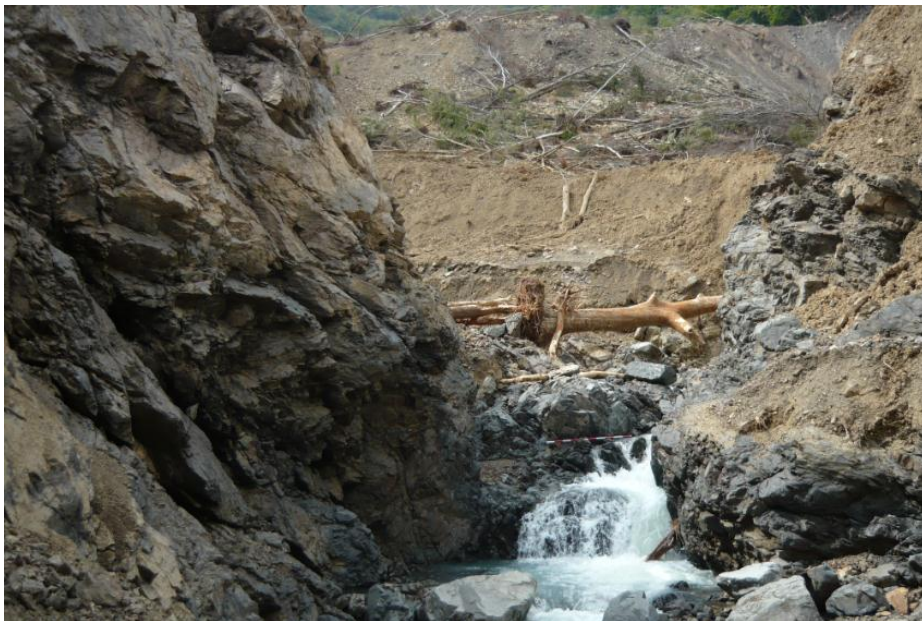
屈曲部では、水路幅が約 6m と狭まり、勾配が約  $10^\circ$  と急となる。河床には、地山を構成する岩が露出している。岩種は砂岩、泥岩のいずれかと思われるが、正確なところは不明である。この基岩は強く破碎を受けているが、水流によって容易に剥離されるほどには分離しておらず、現在流れている程度の水流によって直ちに侵食が進むとは考えにくい(写真-3.7.3)。

写真-3.7.3 屈曲部の状況（屈曲部から上流を望む 2011 年 10 月 2 日撮影）

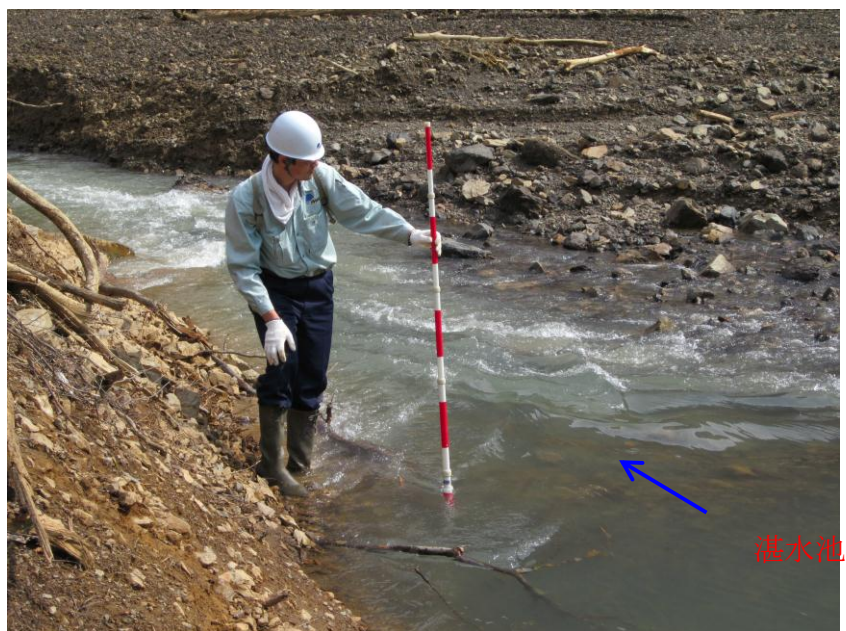
越流は続いていたが、侵食はほとんど停止していた。現地で越流開始点を特定し、越流水深を計測した。12:00 時点で、40 c m の水深であった。10 月 18 日 12:00 のブイによる水位計測値は 505.95m であることから、この時点の越流開始点標高は、505.55m と推定された（写真-3.7.4）。

写真-3.7.4 越流地点の流水状況を湛水地側より撮影（流水幅約 4 m、最大深さ約 0.4m）

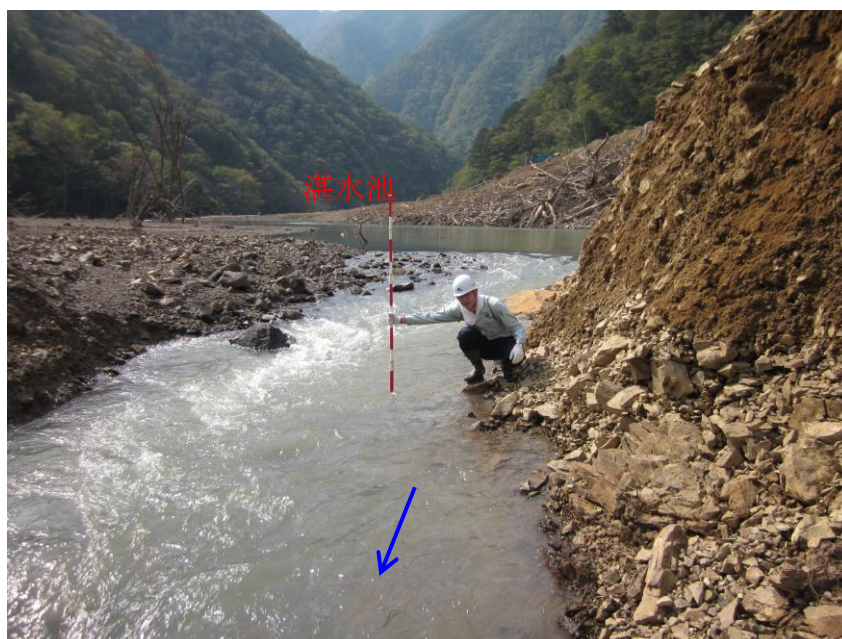
流量観測の結果、この時点の越流流量は  $1.6\text{m}^3/\text{s}$  であった。なお、越流開始点直下 20m 程度の区間の越流水路諸元は以下の通りであった（写真-3.7.5）。

写真-3.7.5 【流量観測地点①】越流地点直下流での流観の状況  
(流水幅約 4m、最大深 0.5m、流速 1.6m/s、流量約 1.6m<sup>3</sup>/s、水面勾配約 1°)

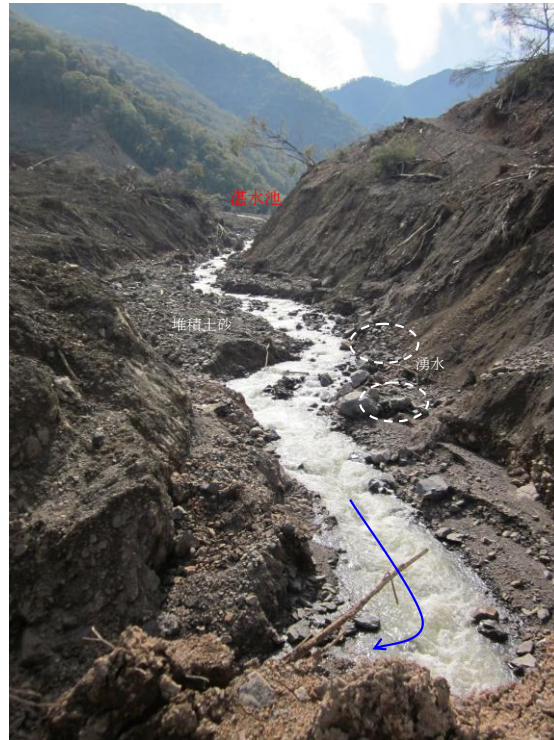
- ・流量が大きく、河床の状況はよくわからないが、調査時点で、前回調査時点の状況と比べて、河床位に大きな変化は見られない。ただし、今回の出水中に河床位は大きく変動したものと考えられる。なぜなら、越流水路中には、今回の出水時に堆積し、侵食を受けたと考えられる堆積物が見られるからである。また、前回調査時点にあった河道内の流木はほぼ一掃されていた。
- ・湧水が前回調査時点とほぼ同じ地点、高さから生じていた（写真-3.7.6）。
- ・なお、この地点での流量観測の結果、流量は約 3.5m<sup>3</sup>/s と推定される。越流地点における流量のほぼ倍となっており、途中で湧水等が加わってこの流量となっている可能性が高い（写真-3.7.7）。

写真-3.7.6 越流水路の状況

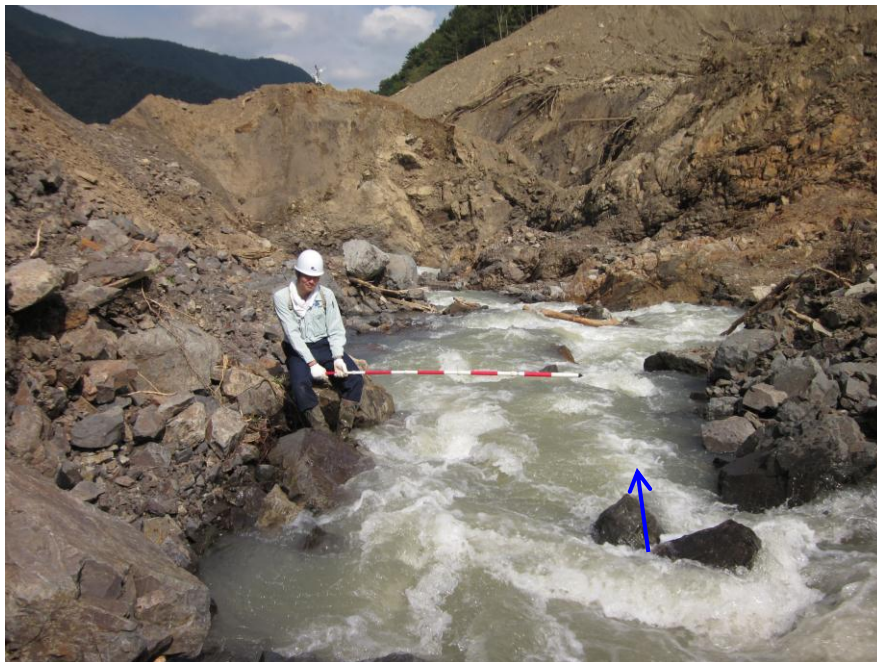
写真-3.7.7 【流量観測地点②】越流地点下流約 80m 地点での流観の状況  
(流水幅約 4m、最大深 0.7m、流速 1.8~2.3m/s、流量約 3.1~3.9m<sup>3</sup>/s、水面勾配約 3° )

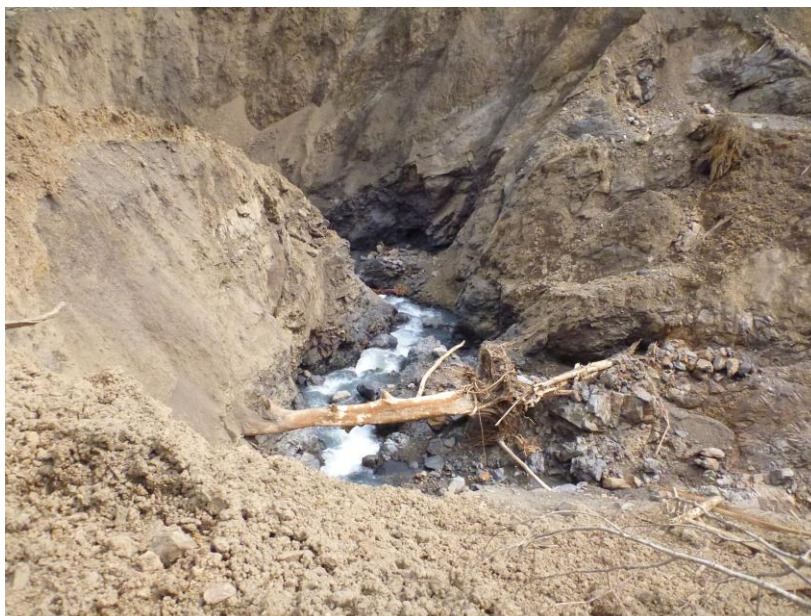
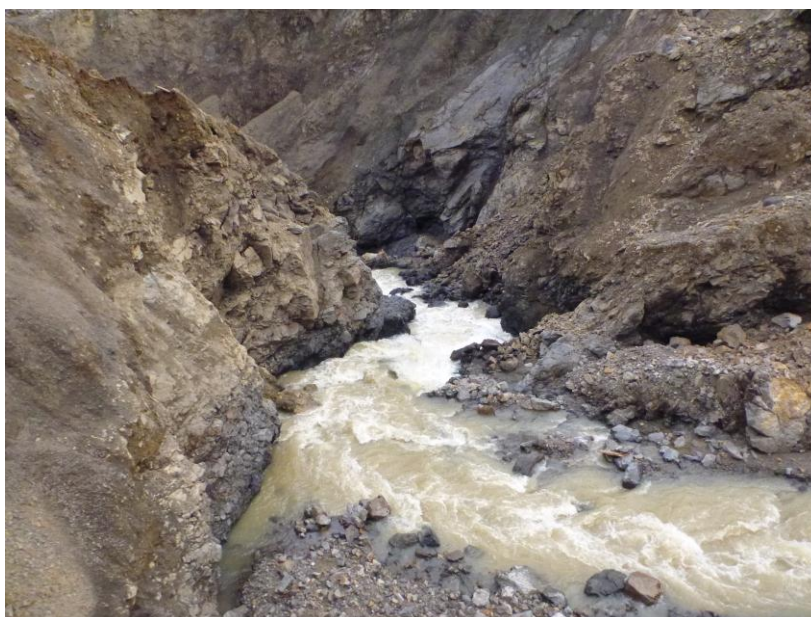
- ・大きな変化は無し（写真-3.7.8）。ただし、屈曲部下流側の急勾配区間では、河床が前回調査時点（10月2日）よりも数m低下している状況が確認される。

写真-3.7.8 屈曲部の状況  
（上：10月2日撮影、下：10月17日撮影）

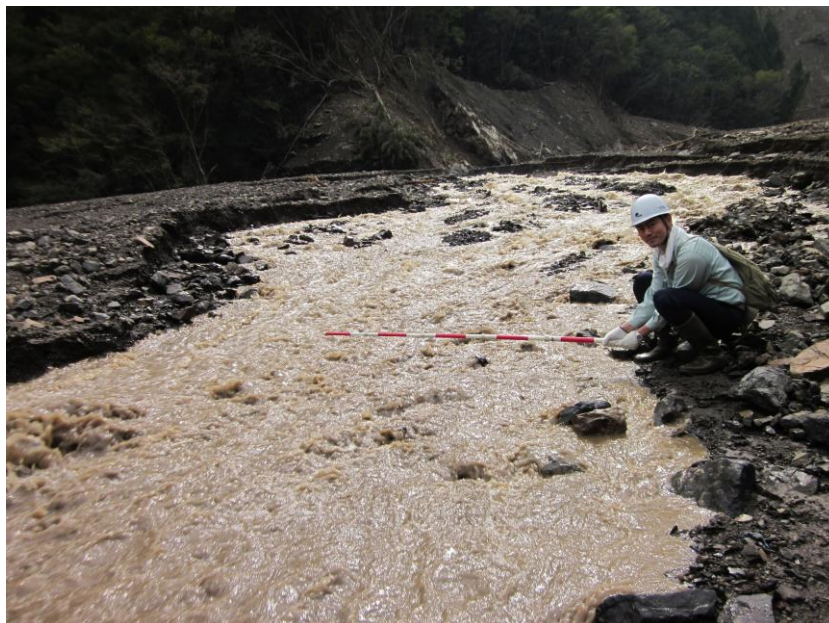
- ・流水は濁っており、観察していると、時々刻々と滲筋が変動しつつある。
- ・流量観測の結果、流量は約  $0.9\text{m}^3/\text{s}$  と推定された。流量観測地点②と比べ、半分以下であり、残りは伏流しているものと考えられる（写真-3.7.9）。

写真-3.7.9 【流量観測地点③】露岩屈曲部の下流約 400m地点での流観の状況  
(流水幅約 4m、最大深 0.3m、流速 1.5～1.8m/s、流量約 0.8～0.9m<sup>3</sup>/s、水面勾配約 4° )
