4. 土石流、斜面崩壊、深層崩壊に関する現地調査

4. 1 TEC-FORCE隊による現地調査

国土交通省は、台風 12 号により紀伊半島を中心に洪水、土砂災害等が多数発生し、公共土木施設等に大きな被害が発生していることから、三重県、奈良県、和歌山県からの要請を受け、被災状況の調査、復旧方針等の技術的支援、助言のため、9 月 4 日から緊急災害派遣隊 (TEC-FORCE) 高度技術支援班を派遣した。以下の調査結果は 9 月 4～6 日当時のものである。

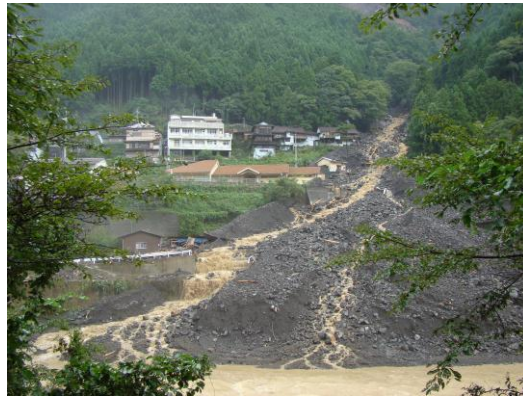
写真-4.1.1 辻堂地区（9月5日）

①辻堂地区 (へりおよび地上調査、写真-4.1.1)

(イ) 災害状況：土石流の発生により、国道 168 号線、人家等が流失。上流に幅 100m、高さ 50m 程度 (空中写真より) の表層崩壊が発生 (伐採跡地)。土石流は十津川本川まで到達し堆積 (堆積幅 80m、長さ 50m (空中写真より)、深さ 5m (目視))、堆積物の最大礫径は 1～2m 程度 (目視)。

(ロ) 当面の対策の留意点：溪流の上流には不安定土砂が堆積しているため、二次災害防止のため、砂防堰堤等の整備が必要。国道を仮橋等で復旧する際は、土石流センサー (ワイヤーセンサーおよび振動センサー)、監視員の配置、通行規制 (夜間・降雨時等の通行止め) 等による監視体制が必要。

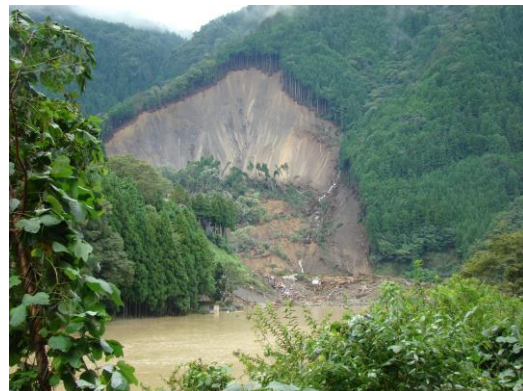
写真-4.1.2 宇井地区（9月5日）

②宇井地区 (へりおよび地上調査、写真-4.1.2)

(イ) 災害状況：十津川右岸に幅 100m、高さ 150m 程度 (空中写真より) の大規模崩壊が発生し、対岸に崩壊土砂が乗り上げ集落を破壊 (乗り上げ高さ 50m 以上：目視)。一時的に十津川本川をせき止め河道閉塞 (天然ダム) が発生した。天然ダムの高さは 30m 以上。現在は越

流・侵食され河道が確保されている。崩壊土砂は 200m 程度上流側にも到達し堆積。崩壊地の中部には木が立ったまま残った状態である。

- (ロ) 当面の対策の留意点：現在十津川の滯筋が崩壊地脚部の右岸側に寄っており、河岸侵食によつては、崩壊地拡大のおそれがあるので、左岸側の堆積土砂を開削することが必要。長期的には、崩壊地の脚部の根固めおよび斜面安定対策が必要。

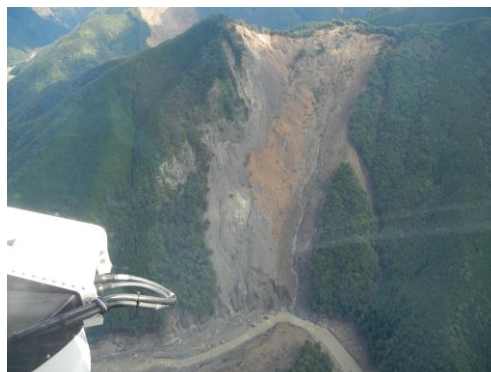
写真-4.1.3 川原樋川地区（9月5日）

③川原樋川地区（へり調査、写真-4.1.3）

- (イ) 災害状況：尾根まで達する大崩壊（幅 150m、長さ 250m 程度（空中写真より））が発生し、一時的に川原樋川をせき止め、河道閉塞（天然ダム）を形成。現在は越流・侵食し河道は確保されている。同崩壊により赤谷地区の集落および県道が被災。

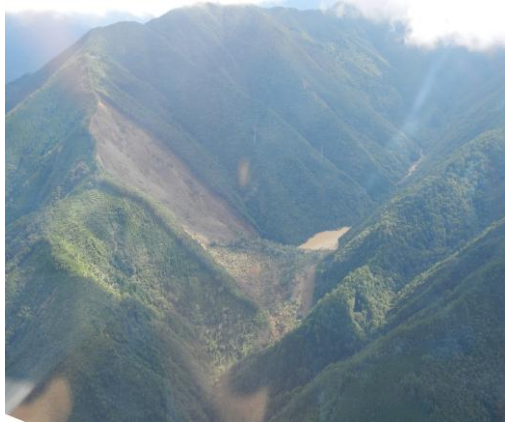
写真-4.1.4 長殿谷川（河道閉塞）（9月5日）

④長殿谷川（河道閉塞）（へり調査、写真-4.1.4）

- (イ) 災害状況：長殿谷川の右岸斜面が尾根まで達する大規模崩壊（幅 100m、長さ 180m 程度（空中写真より））により河道閉塞（天然ダム）が発生。当該箇所上流の流域面積約 5km²

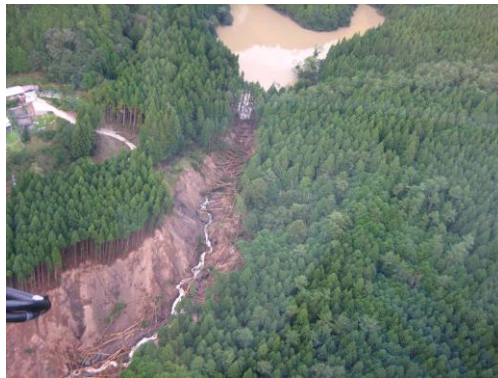
写真-4.1.5 重里地区（9月5日）

⑤重里地区（十津川村）（へりおよび地上調査、写真-4.1.5）

- (イ) 災害状況：明治 22 年十津川水害の際に形成された天然ダム（池）が、今回台風により越流侵食し、溪岸侵食を伴いながら土石流となって流下し、国道 425 線を寸断。土砂堆積深さ 4～5m、最大礫径 1～2m 程度（目視）。現在、池からは越流していない。

- (ロ) 当面の対策の留意点：溪岸・溪床侵食による不安定土砂が上流に厚く堆積しているため、二次災害防止の観点から砂防施設等を整備する必要がある。下流の西川は台風時に最大水位が国道 425 線より 4～5m 下まで達したとの地元消防団の情報により、今後、池の水が越流し下流の侵食が急激に進行しても西川が今回台風時の最大水位を上回る可能性は低いと思われる。ただし、大雨時には引き続き警戒が必要である。国道 425 線の復旧にあたっては、上流砂防施設等の整備が完了するまでは、辻堂地区と同様の警戒体制が必要である。

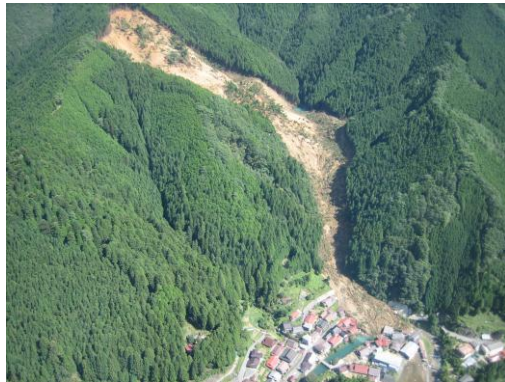
写真-4.1.6 北股地区（9月6日）

⑥北股川（へり調査、写真-4.1.6）

- (イ) 災害状況：北股川左岸側に大規模な崩壊が発生し、土石流へと発達した。土石流は北股地区の集落に流入し、堆積。崩壊した土砂の一部が北股川の河道に堆積したため、水が湛水していた（越流し河道は確保されている状態）。また、本川に土砂と流木が一部堆積している。湛水の深さは 10m 未満（目視）と想定される。

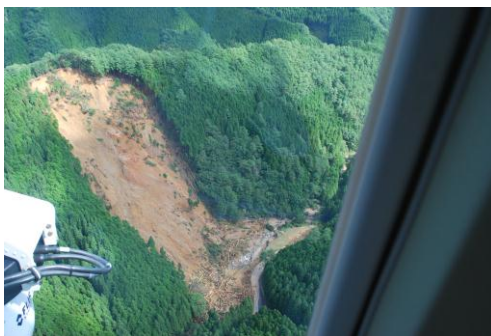
写真-4.1.7 桧股地区 (9月6日)

⑦桧股川（へり調査、写真-4.1.7）

- (イ) 災害状況：桧股川左岸側に崩壊が発生し、その土砂が河道に堆積した。調査時点では河道閉塞の痕跡が見られたが、調査時点で土砂が侵食され、水が越流していた。湛水の深さは数メートル程度（目視）。

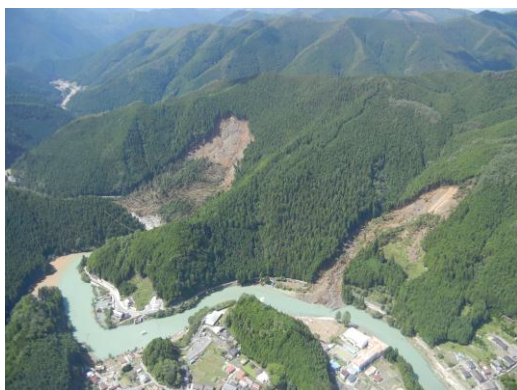
写真-4.1.8 坪内地区 (9月6日)

⑧坪内地区（へり調査、写真-4.1.8）

(1)災害状況：天川右岸側に2つの大規模な崩壊が発生し、その土砂が河道に堆積した。調査時点では河道閉塞の痕跡が見られたが、調査時点で土砂が侵食され、水が越流していた。また、坪の内川では、左岸側で大規模な崩壊が発生し、河道に堆積した。調査時点では、湛水が生じていたが、水は土砂の上を流れて下流へ流出していた。

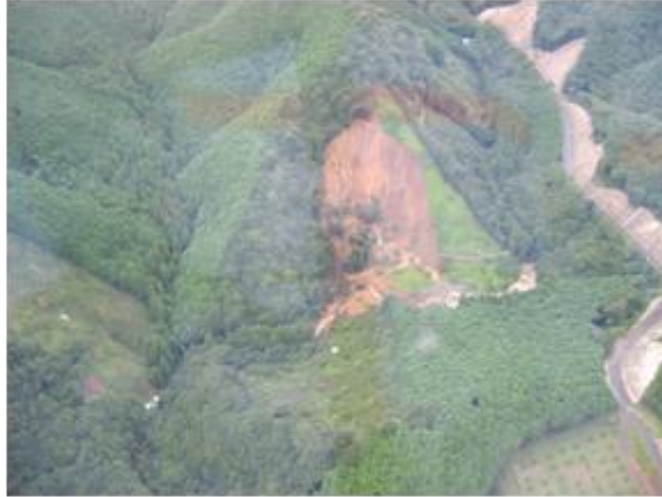
写真-4.1.9 島之瀬地区河道閉塞

①みなべ町島之瀬地区（南部川水系神野川支流） ……図-4.1.1①、写真-4.1.9～4.1.11

- ・越水高さ20m未満と思われる。
- ・既に越水し、水みちができています。
- ・下流には人家が2～3戸程度と思われるが、確認が必要。

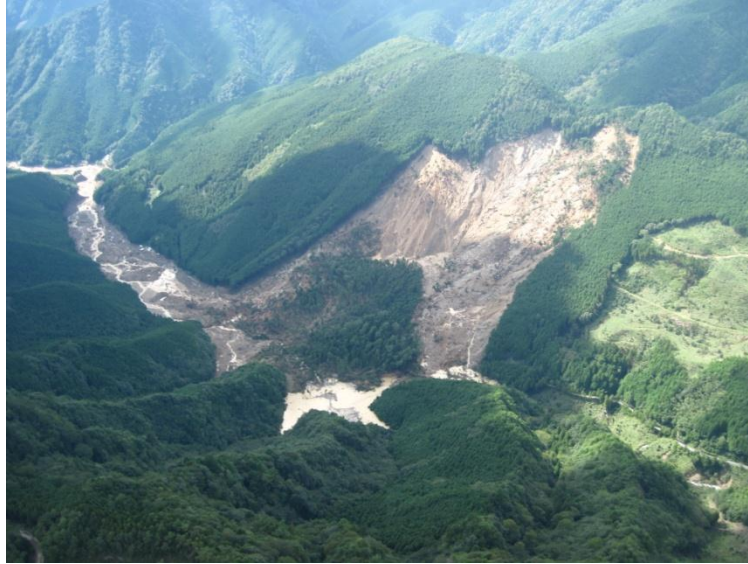
写真-4.1.12 熊野（いや）地区

②田辺市熊野 日置川（ひきがわ）水系熊野川（いやがわ） ……図-4.1.1②、写真-4.1.12

- ・大規模で、越水高さは20m以上で緊急調査対象。
- ・既に越水し、小さな水みちができています。
- ・既（崩壊時？）に土石流が発生した痕跡が確認出来る。
- ・人家は、下流の合川ダムと天然ダムの上に10戸以上ある。
- ・下流の避難の必要性について、県を通じて田辺市に連絡済み。

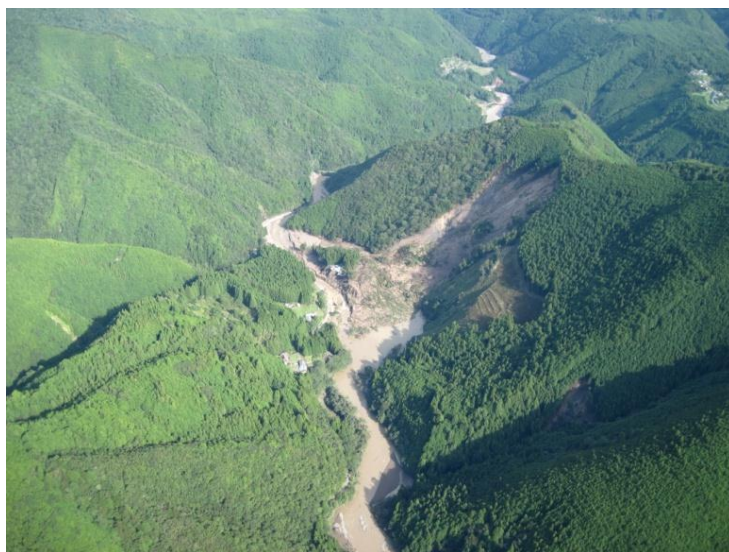
写真-4.1.13 三越（みこし）地区

③田辺市本宮町三越 ……図-4.1.1③、写真-4.1.13

- ・越水高さは、20m前後と思われる。
- ・崩壊規模は大きい。
- ・既に越水し水みちが出来ており、流下水量が多い。

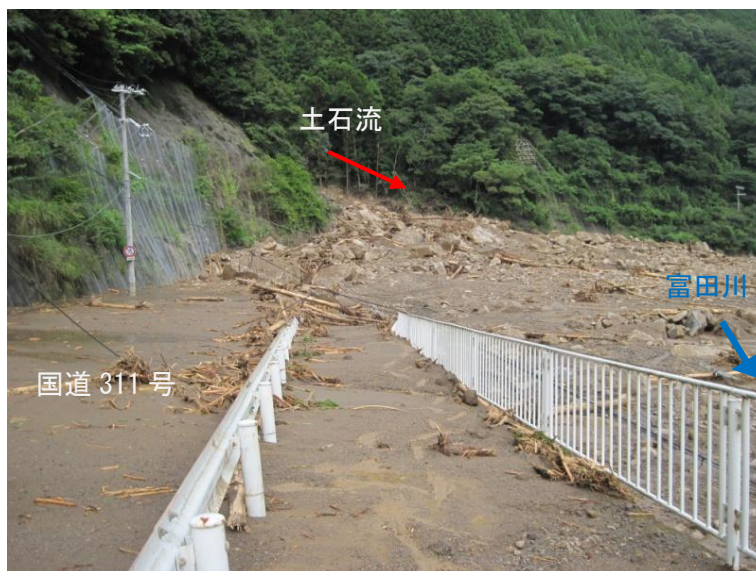
写真-4.1.14 流出土砂の堆積状況

(5) 国道311号田辺市中辺路町真砂（まなご）地区 ……図-4.1.1④、写真-4.1.14

- ・まだ上部からの土砂の流出が続いていた。現地調査中にも土石流が発生した（6波まで確認された）。
- ・道路上の土砂除去等のため、直ぐに近づくのは危険がある。
- ・県は早期に国道311号を復旧したいと希望。

(3) 特に現地調査を行った国道311号（真砂地区）については、現地調査時においても土砂の流出が続いていたことから、復旧工事の着手に向けては、上部に土砂がどの程度残っているか等調査を行う等慎重であるべきこと、また、伏菟野（ふどの）地区（地すべり）については、発生メカニズムの解明、対策の検討については、さらに調査が必要であること等を伝えた。

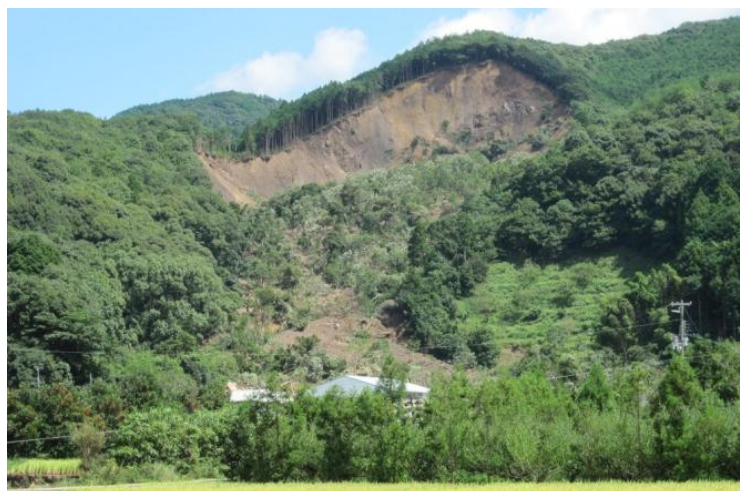
写真-4.1.15 伏菟野地区の崩壊全景

(6) 田辺市伏菟野地区（ふどの） ……図-4.1.1⑤、写真-4.1.15

- ・深層崩壊的な崩壊であるが、地質的にかなり脆弱な土質であり地すべり的な特徴も有る。

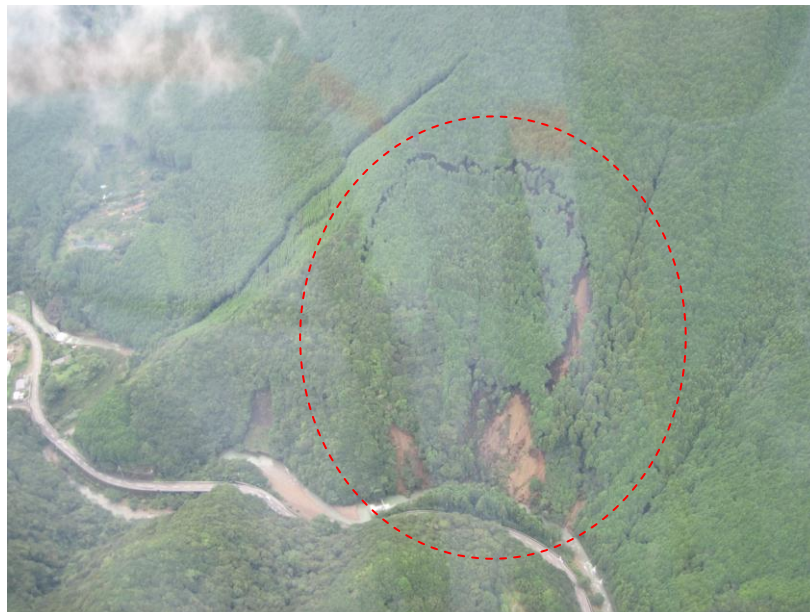
写真-4.1.16 亀裂の状況

(7) 確認された地すべり状の亀裂 ……図-4.1.1⑥、図-4.1.2、写真-4.1.16

- ・ 田辺市鮎川 県道 219 号下川上牟婁線の川を挟む対岸
- ・ 地すべり状の亀裂の発生を確認。

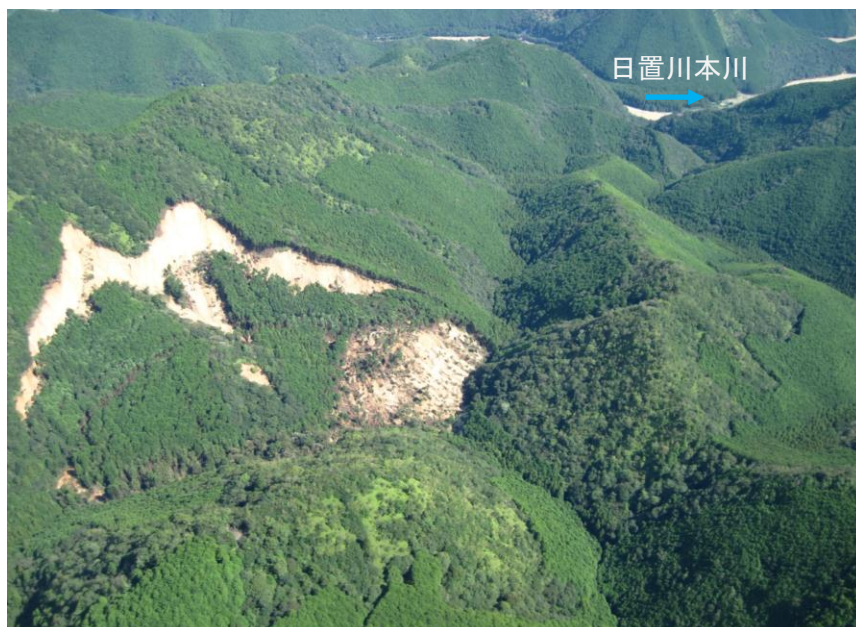
写真-4.1.17 崩壊地とその下流の状況

(8) 白浜町ドン谷 日置川上流ドン谷の崩壊地 ……図-4.1.1⑦、図-4.1.3、写真-4.1.17

- ・ 薄い土層が広い面積で崩壊
- ・ 下流は、日置川本川で、日置川本川までに人家は存在しない。

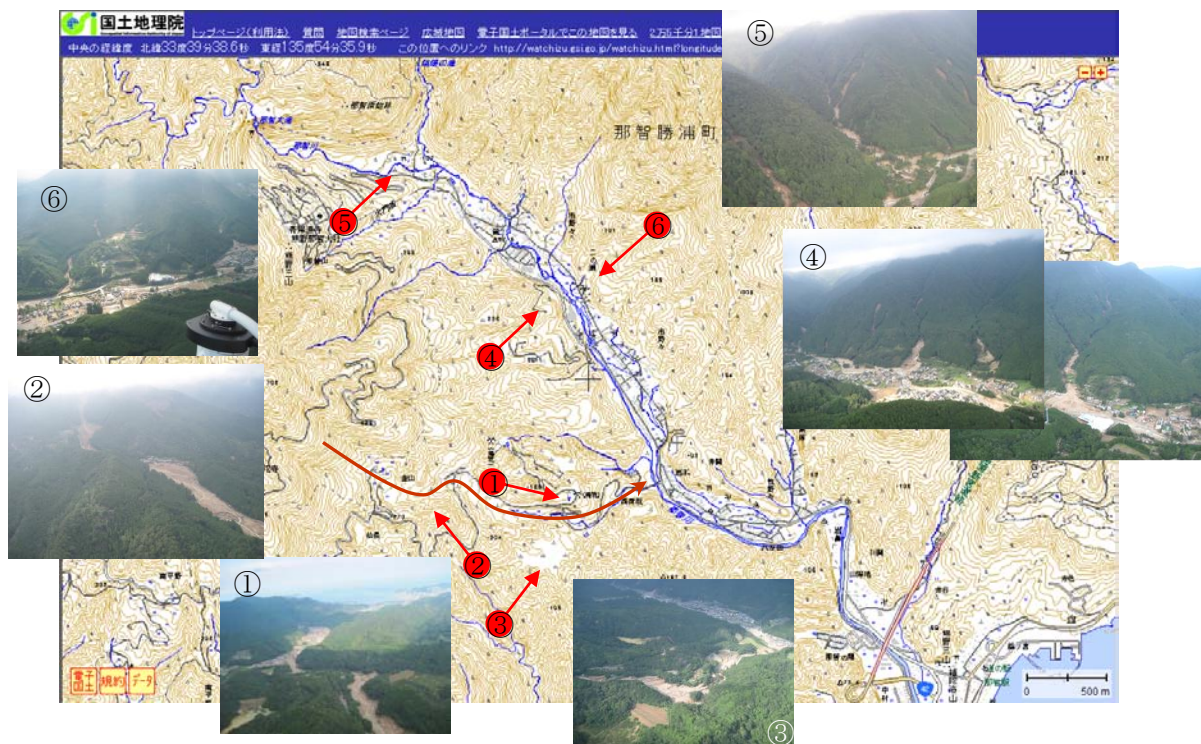
図-4.1.4 那智川の被害状況

- ・ 那智勝浦町内は、全域で土石流が多発している。
- ・ 那智勝浦町は、和歌山県内で最も甚大な土石流被害を受けていると思われる。

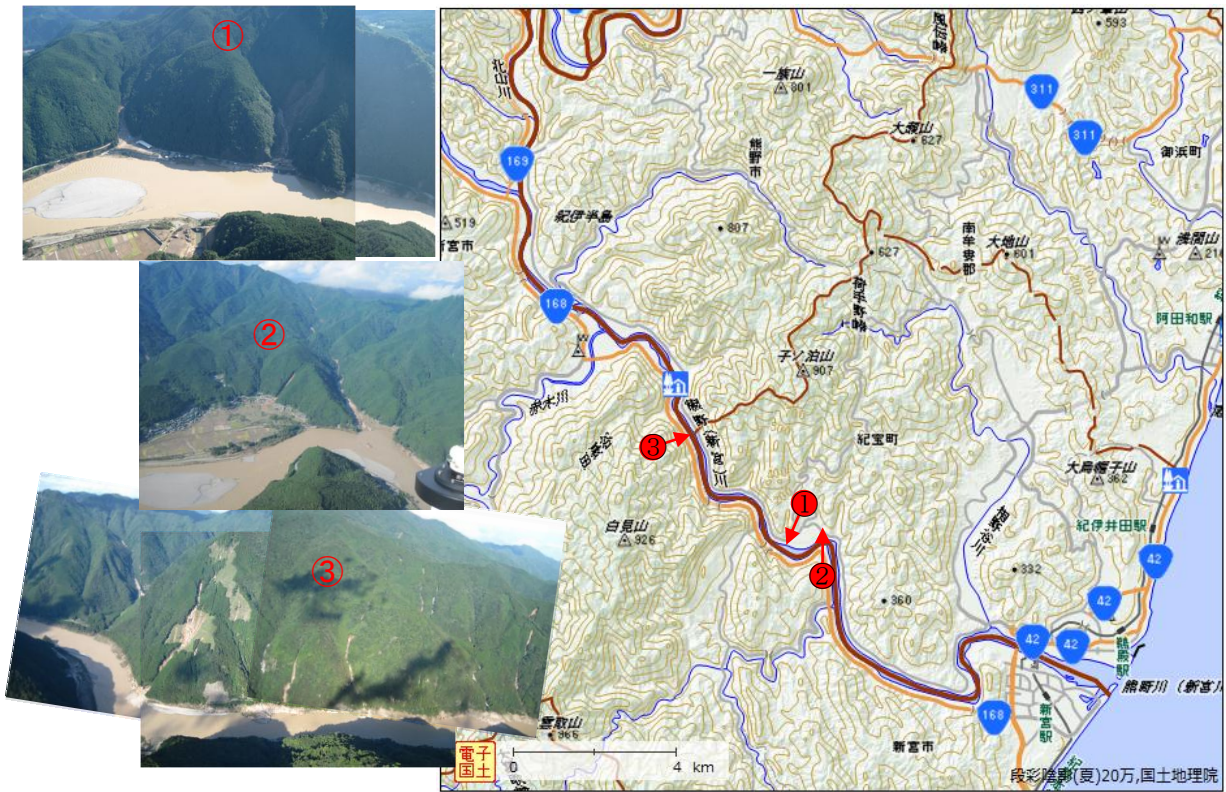
図-4.1.5 熊野川下流域の土砂災害の状況

・ 表層崩壊の細長い筋が幾本も確認出来る。

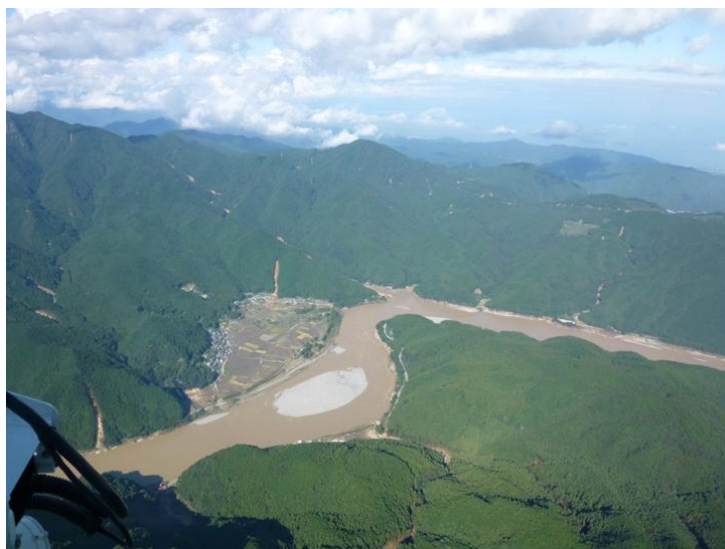
写真-4.1.18 三重県紀宝町浅里地区（9月5日撮影、行方不明者1名、集落孤立）

- (3) 9月5日、6日に TEC-FORCE として、三重県熊野建設事務所管内を主として三重県南部の土砂災害の発生状況把握のためのヘリコプターからの調査を実施した。三重県内においては、河道閉塞箇所は確認されなかったが、熊野川沿いの浅里地区など紀宝町内で集中的な土石流の発生が見られ（写真-4.1.18）、また、熊野市、尾鷲市においても多くの土石流の発生を確認した。土砂災害の形態としては、尾根付近の一番上の方から崩壊が始まって土石流として下の集落まで流れてきている箇所が多く、がけ崩れの形態は多くは見られなかった。三重県に対しては、大規模な崩壊が発生した赤羽川の上流（紀北町）（写真-4.1.19）や土石流の発生した志原川の上流（熊野市）（写真-4.1.20）で二次災害が懸念される崩壊土砂の堆積土砂が落ち残っている箇所があることから、引き続いての調査監視などの対策の必要性を指摘した。
