4. 3 奈良県十津川村で発生した深層崩壊の調査

調査日：平成 23 年 11 月 10～11 日

調査者：土研土砂管理研究グループ火山・土石流チーム 山越主任研究員、
横山交流研究員

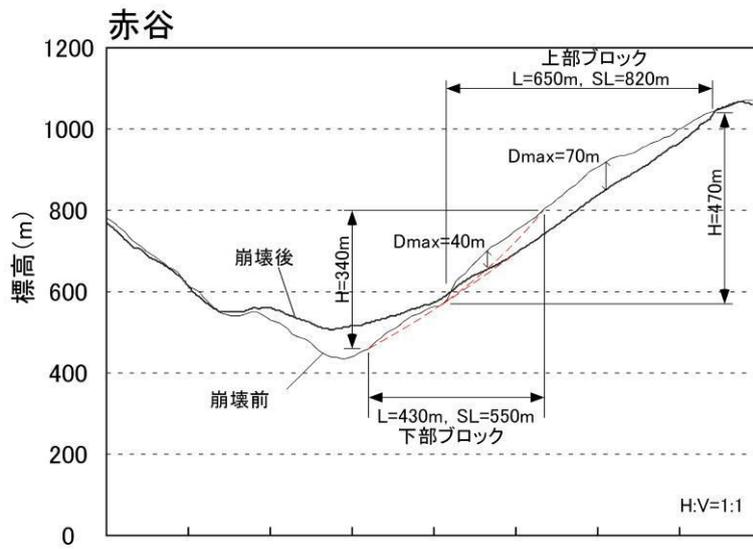
図-4.3.2 赤谷における断面図
崩壊前は地理院 10mDEM, 崩壊後は LP データを使用

深層崩壊は、標高 1,050m の尾根から標高 450m の河床に及ぶ長大斜面で発生した。深層崩壊の幅は、河床と接する末端部分で約 400m と最大となり、長さは約 1km に達する。崩壊斜面の幅が標高 750m 付近で一度狭くなり、崩壊面の中央で深くなっていることから、崩壊は少なくとも上部と下部の 2 ブロックに分かれていると考えられる。上部ブロックは、幅 300m、斜面長 820m、最大深さ 70m と見積もられる（図-4.3.2）。上部ブロックの末端は崩壊した土砂で判別が困難であるが、断面形状および平面形状から 580m にあった遷緩線付近と考えられる。一方、下部ブロックは、斜面長 550m、幅 400m で、上部ブロックよりも広い範囲が崩壊した。しかし、上部ブロックほど崩壊深さは大きくなく、約 30~40m と見積もられる。

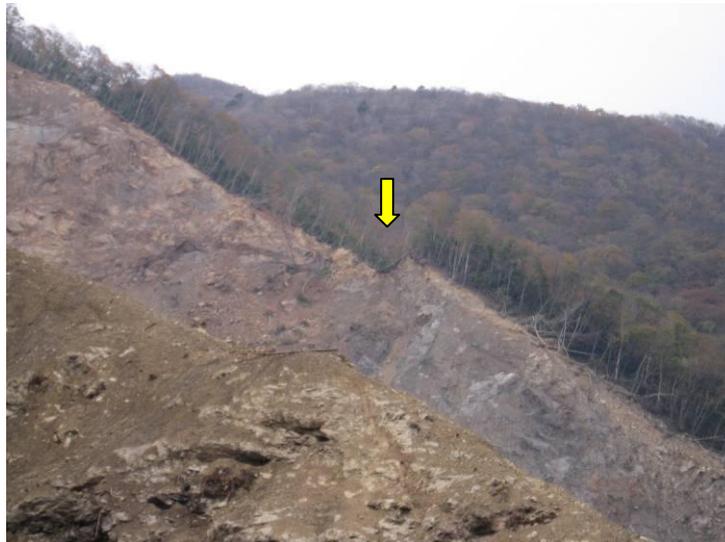
崩壊箇所は、四万十層群に属し、白亜系の堆積岩類が分布する。崩壊斜面の上部は泥岩主体、下部は砂岩主体である。滑落崖は赤褐色を呈しており、風化が著しい。一方、斜面下部には比較的新鮮な砂岩が露出している。層理面は東西走向、約 40°の北傾斜で、崩壊箇所は流れ盤構造となっていたと考えられる。また、上部ブロックの右側部（下流側）は、北西-南東方向で南西傾斜の比較的平坦な面を形成していることから、断層によって切られていた可能性が高い。崩壊前の斜面を空中写真およびレーザー地形図でみると、上部ブロックの頭部が位置する標高 900m 付近～尾根までの区間は緩傾斜をしていた。また、この緩傾斜面には谷向きの小崖地形や線状凹地などの微地形があり、崩壊地の左側部の標高 760m 付近でも鞍部をみることができる（写真-4.3.1 の矢印）。鞍部は、比高 3~4m の山向きの小崖を形成しており、空中写真では線状凹地と判読できる。以上のことから、崩壊が発生しやすい地質構造を有していた上に、岩盤クリープにより不安定化した斜面であったことも伺える。

写真-4.3.1 崩壊地断面で見られる鞍部 (H23.11.10 撮影)

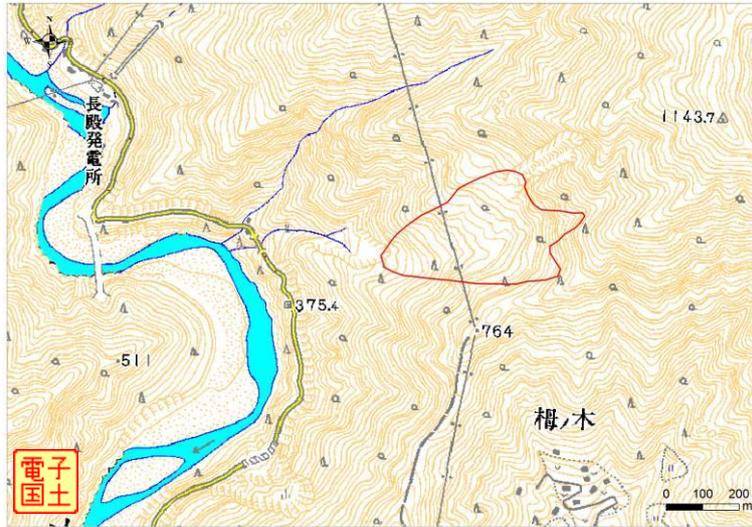
図-4.3.4 崩壊地の地形

濁谷川で発生した深層崩壊は、幅約 240m、斜面長約 660m であり、深さは 30～40m と推測される。発生源頭部から河道までの比高は 400m である。崩壊前の地形を見ると、崩壊した部分は緩傾斜地が広がっており、その上部には崩壊地形を伴う急傾斜面が存在している。このことから、斜面には不安定な土砂が多量に存在していたことが考えられる（図-4.3.4）。崩壊した土砂は、一部尾根を越えたものの概ね北西方向に流下し、十津川本川の流下方向とは逆向きで突入したものと推定される（写真-4.3.3）。流下域の右側岸には直線的に伸びる削削の痕跡が確認されていた。この流入した土砂により、十津川本川では段波が発生し、1km 上流の長殿の発電所が破壊された可能性がある。これは、発電所施設の外壁や支柱が下流から上流に向かって転倒していることや、国道沿いの電柱も同様に上流側へ折れ曲がっており、支柱には礫が衝突したような痕跡があることからの推測であるが、そのメカニズムなど詳細は不明である。河道から国道までの比高は十数メートルあり、少なくとも二十メートル弱の高さで、礫を含む水流が遡上したことになる。しかし、発生域から発電所までの 1km あり、遡上のメカニズムを説明するためには、さらなる議論が必要である。今後は、発電所施設の被災時刻、風屋ダムの流入流量の変化等から時系列的な現象を解析することにより、遡上のメカニズムの解明を進める必要がある。

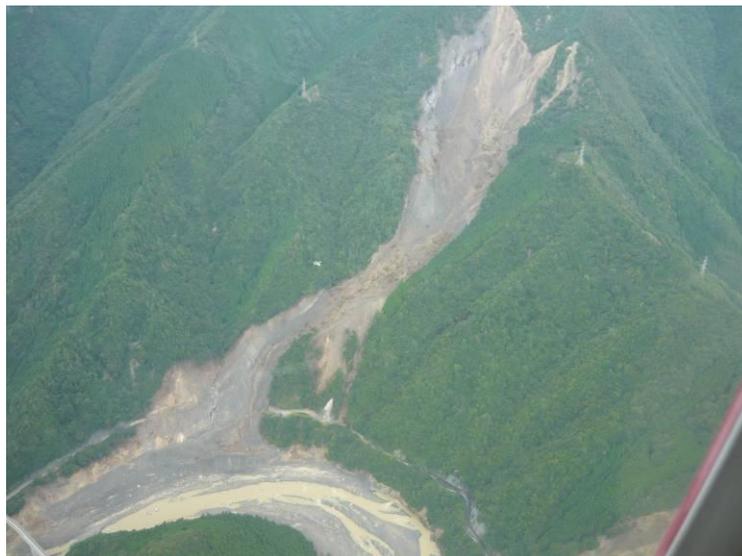
写真-4.3.3 濁谷川の深層崩壊 (H23.9.12 撮影)

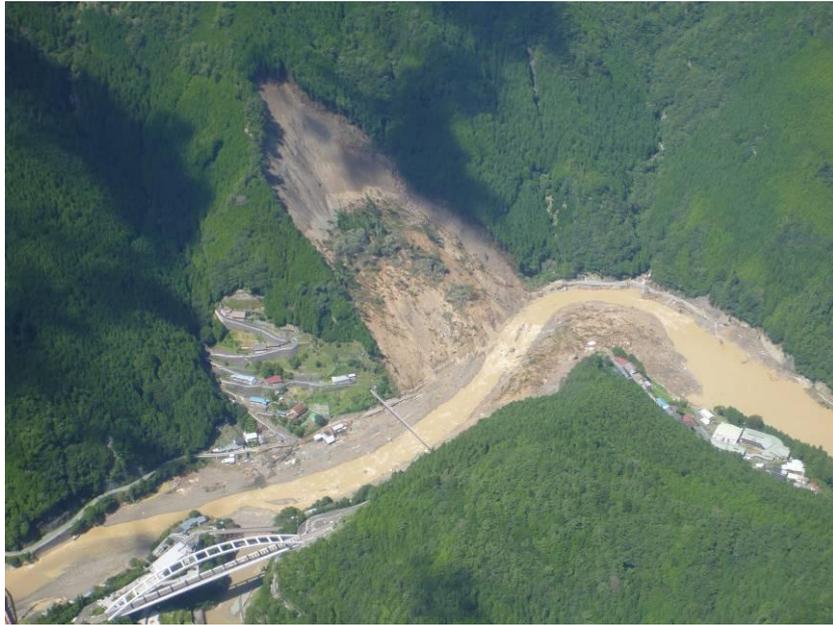
清水集落に隣接する斜面で発生した深層崩壊は、幅 200m、斜面長 530m であり、崩壊の深さは約 20～30m と推定される（写真-4.3.4）。滑落崖は比較的平坦な面で急勾配となっており、椅子形のすべり面形状と考えられる。滑落崖に見られる地質は泥岩主体であり、砂岩の巨大な岩塊もいくつか含まれる。泥岩はかなり風化が著しく、深部まで脆弱化していた可能性がある。崩壊した土砂は、熊野川に流入し一時的に河道を閉塞したと考えられる。また、崩壊土砂の一部は対岸の宇井地区にまで達した。

写真-4.3.4 清水地区の深層崩壊（H23.9.6撮影）
