4. 4 三重県大台町における土砂災害の調査

調査日： 平成 23 年 11 月 4 日

調査者： 土研土砂管理研究グループ火山・土石流チーム 武澤研究員

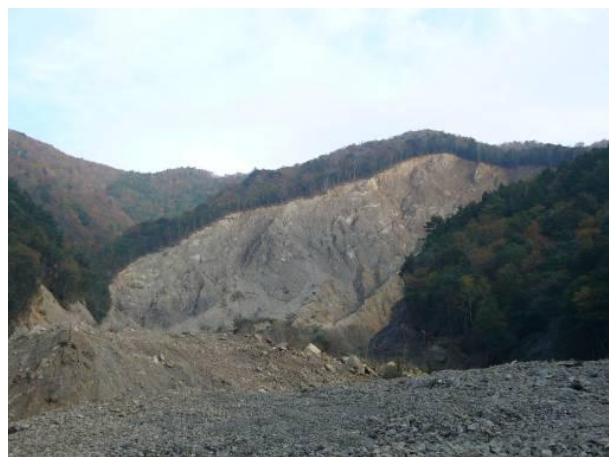
松原谷川流域における東又谷源頭部の左岸平行斜面で大規模な崩壊が発生した（写真-4.4.1）。平成 23 年 11 月 4 日午後調査を行った。簡易レーザー計測によると、崩壊幅約 350m、崩壊地直下からの高さ約 250m、崩壊斜面の勾配は約 30°、崩壊深は最大約 80mであった。崩壊土砂生産は崩壊地内中央～左岸側に見られる茶褐色の細粒土砂（強風化した泥岩）と崩壊地右岸側に見られる砂礫～礫（砂岩・泥岩）に起因するものと考えられる。この崩壊による人的・家屋被害は

写真-4.4.1 東又谷で発生した崩壊

崩壊土砂は 120～140mの幅で東又谷に流下し、土砂の一部は約 800m下流で合流する東又谷右支溪を一時せき止めた痕跡が認められた。崩壊地～東又谷間には大量の不安定土砂が 10～12° の勾配をもって堆積し、表層は砂礫主体（φ 300 mm 以下）であった。

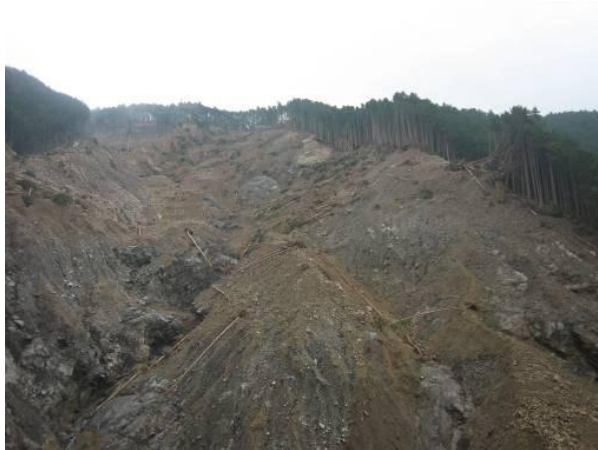
持山谷川源頭部の左岸斜面で大規模な崩壊が発生した（写真-4.4.2）。平成 23 年 11 月 5 日午前調査を行った。この崩壊から下流区間を流下した土砂が宮川に流入し、対岸の国道 422 号線や集落に乗り上げるとともに、宮川本川を一時せき止めた。対岸の集落では、家屋に水・土砂が流入したが、住民は無事だった。また、崩壊土砂の流下によって、持山谷川出口付近では、（治山）谷止工袖部と堤体の一部が破損し、さらに、道路橋（持山橋）が流出した。近隣住民の聞き取りによると、崩壊土砂が宮川に突入し、被害が発生した時刻は 9 月 4 日の 17 時 35 分頃であった。

持山谷川では平成 16 年 9 月にも崩壊が発生しており¹⁾、今回も同じ左岸側斜面で発生していた。簡易レーザー計測によると、崩壊幅約 90m、崩壊地の高さ約 230m、崩壊斜面の勾配は約 30°、崩壊深は最大約 35mであった。崩壊土砂は強風化した茶褐色の泥岩が主体であった。崩壊地直下から約 400m下流に不安定堆積土塊が現存するが、調査時点では右岸側山付け部分が掘れ込んで流路を成し、左岸側に不安定堆積土塊（写真-4.4.3）が残っていた。このことから、持山谷川では崩壊土砂が河道内で一時天然ダムを形成した可能性が考えられ、その後決壊、多量の土砂が流下し、宮川合流部付近にて被害が発生したものとみられる。

写真-4.4.2 持山谷川で発生した崩壊

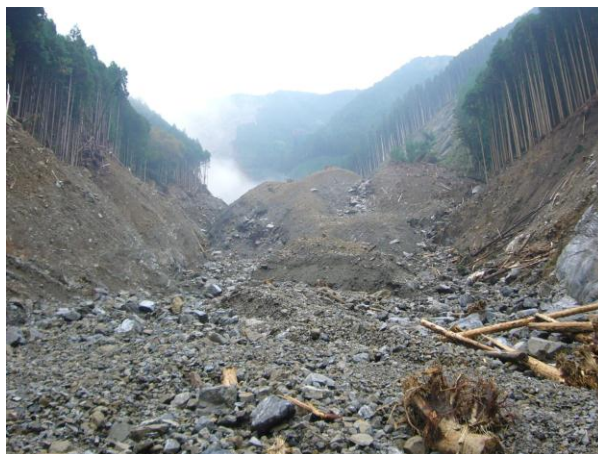
写真-4.4.3 持山谷川河道で確認された大量の不安定堆積土塊（河道から上流を望む）
