5. 地すべり災害に関する現地調査

5.1 奈良県における調査結果

5.2 和歌山県における調査結果

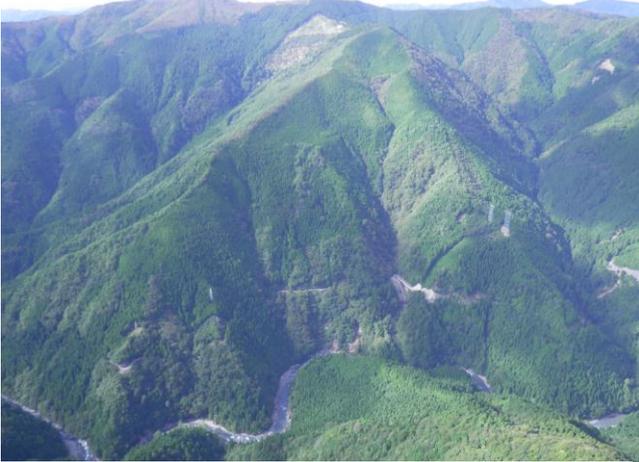
- ・ 滑落崖の状況、道路に生じている変状から、現在、継続的に滑動している地すべりと考えられる。（幅約 350m、長さ 500m）
- ・ 9/10 頃の計測しているクラック幅の変化は、一日あたり 2mm 程度とのことであり、この速度が継続している場合は注意が必要な確定的な地すべり滑動である。

写真-5.1.1 惣谷地区全景

- ・ 範囲については、地形と道路変状からほぼ特定できていると考えられるが、末端の位置が不明なため、確定のための踏査をする必要がある。
- ・ 頭部に伸縮計を設置し、また、道路沿いに移動杭測量を行い、地すべりの変位速度、変位方向を把握し、地すべりの滑動状況と滑落の危険性について監視をする必要がある。
- ・ 上記の地すべりの監視体制の下で通行止め等の判断を行うことが望ましい。
- ・ 緊急的な対応策としては、側方からの地下水排除ボーリング工、沢の水を地すべり地内に入れないための地表水排除工が考えられる。ただし、側方からの地下水排除ボーリング工は地すべり地内の作業となるため、安全管理には十分注意すること。

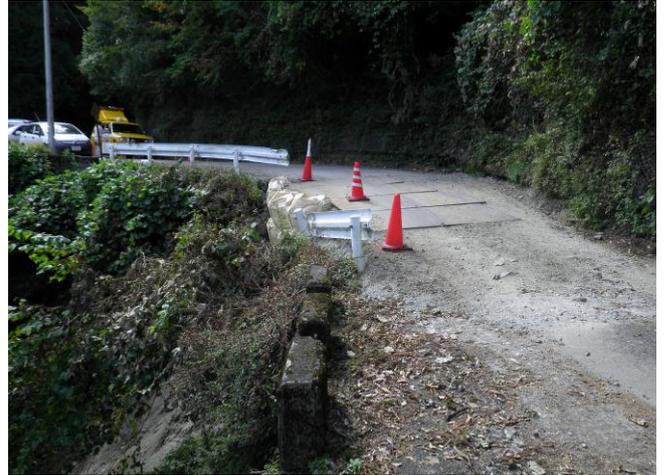
写真-5.1.2 県道の段差（地すべり側部）

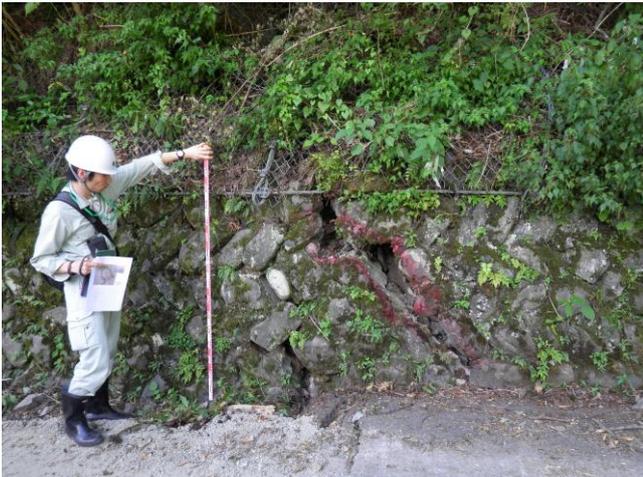
写真-5.1.3 石積の亀裂（地すべり側部）

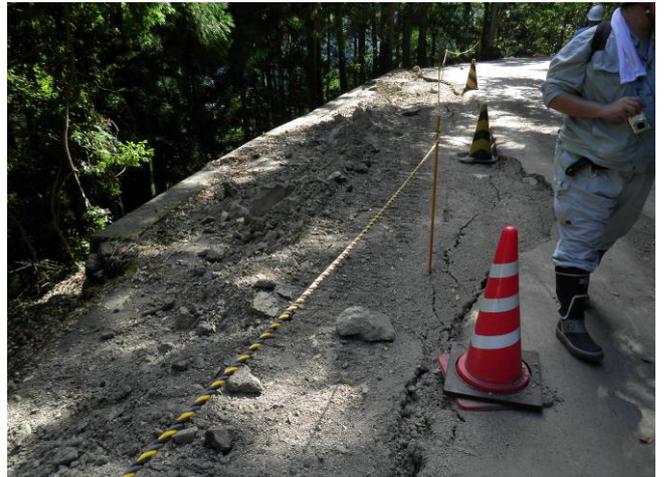
写真-5.1.4 路肩の沈下（地すべりの押し出し）

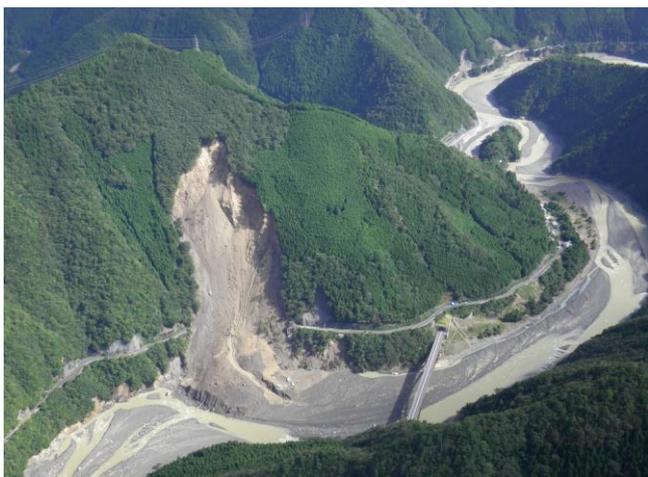
- ・ R168 旧道に連続的に変状が生じている。特に、9/10 頃にクラック等の変状が進んだ模様。ただし、9/10 夜から 9/11 昼にかけては、計測しているクラック幅に変化はなかった。
- ・ 斜面上部を踏査したところ、尾根筋直下に連続的な開口亀裂が発見された。
- ・ 斜面下部の護岸にはらみだしが確認された。
- ・ 上記を総合すると、斜面（幅約 330m、長さ約 150m）が地すべり滑動を生じ、斜面下部が押し出しているために、旧道に変状が生じているものと考えられる。

写真-5.1.5 宇宮原地区全景

- ・ 範囲について確定するには踏査が十分ではないため、頭部と側部を確定するために、踏査によって亀裂や段差等を確認する必要がある。その上で、地すべりの範囲を確定させ、R168 への影響を評価する必要がある。
- ・ 頭部の亀裂に伸縮計を設置し、また、旧道のクラックに伸縮計を設置し、あわせて移動杭測量を行い、地すべりの変位速度、変位方向を把握し、地すべりの滑動状況と滑落の危険性について監視をする必要がある。また補足的に、頭部の亀裂について、複数の抜き板等を設置することが望ましい。
- ・ 末端の位置が不明なため、旧道の亀裂の動きと、護岸のはらみだしが連動するかの調査（クラック等の計測）が必要。
- ・ 上記の地すべりの監視体制を構築して管理基準を設け、それによって通行止め等

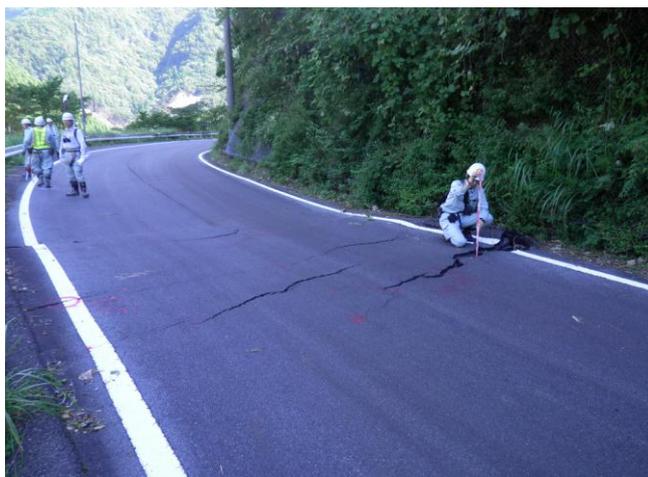
写真-5.1.6 旧道の段差亀裂

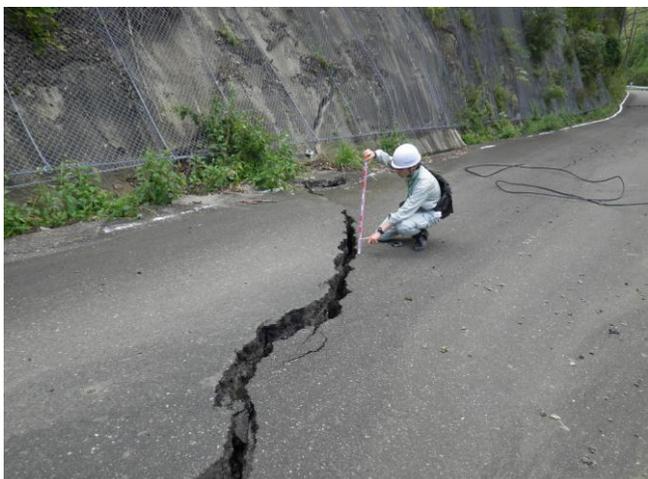
写真-5.1.7 旧道の段差亀裂

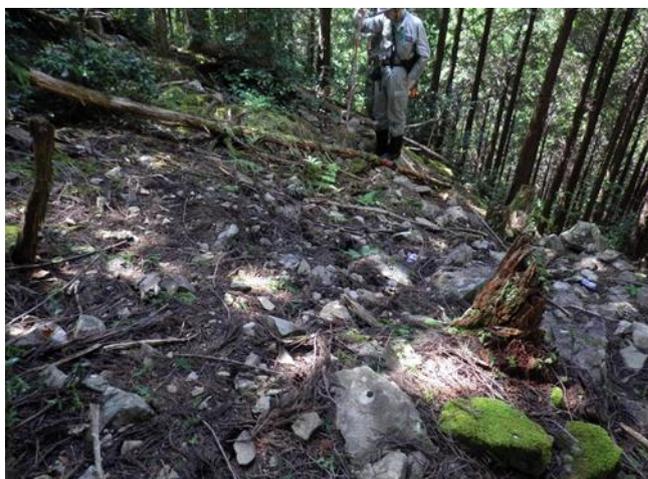
写真-5.1.8 上部斜面の開口亀裂

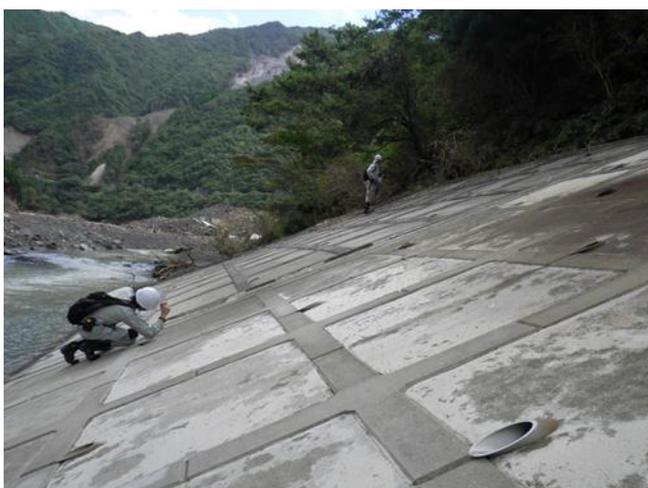
写真-5.1.9 護岸のはらみだし

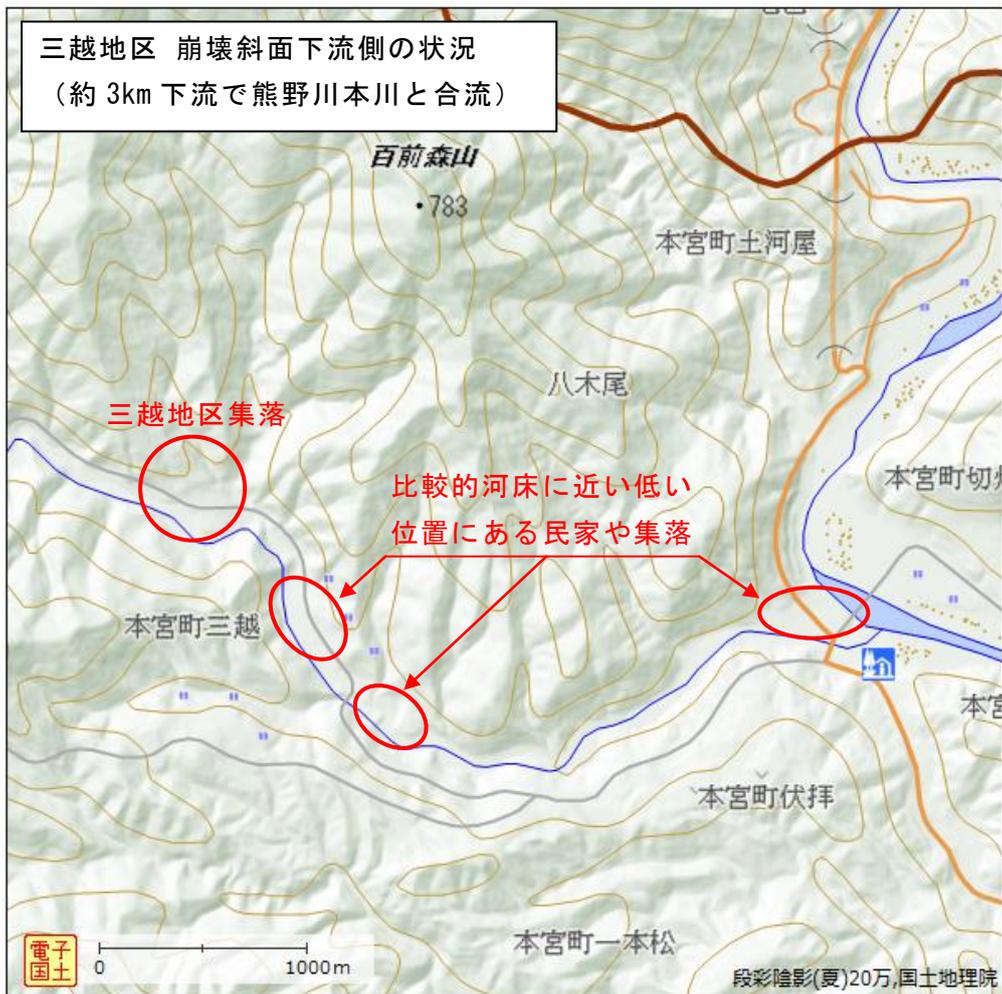
- ・末端の河川（三越川）は普通河川（田辺市所管）。
- ・崩壊発生時にはすでに住民は避難しており、人的被害は生じていない。
- ・熊野川右支川三越川が崩壊土砂によって埋塞され、調査時点では崩壊地の対岸（左岸側）へ大きく流路を変えており、側方侵食が著しいため、兩岸の家屋も被害を受けている。災害前の衛星写真を見る限り、現在の流路は左岸側と地続きであった部分を分断して流下しているものと見られる。

図-5.2.2 崩壊斜面下流側の状況 (三越地区)

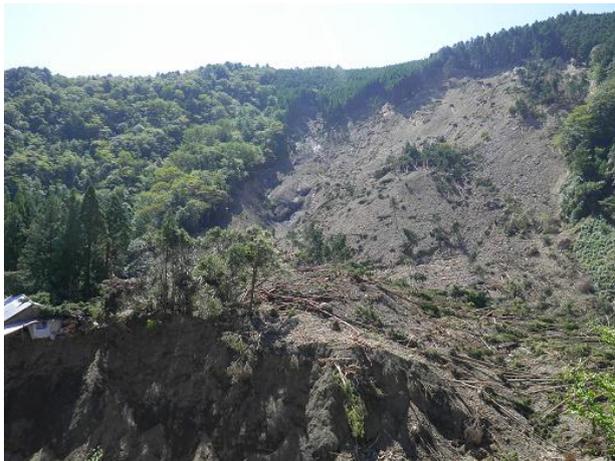
写真-5.2.2 対岸より全景を望む

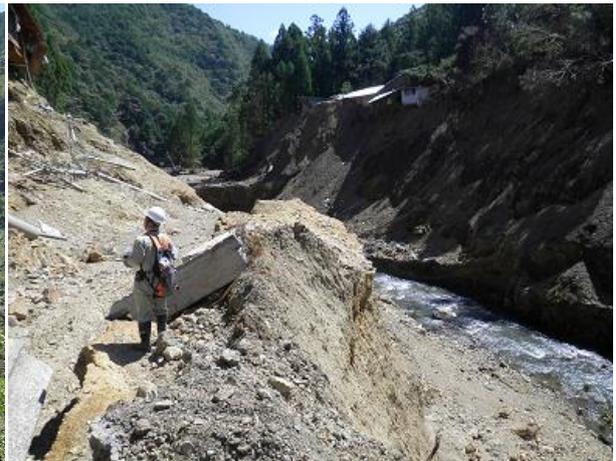
写真-5.2.3 現在の流路の状況

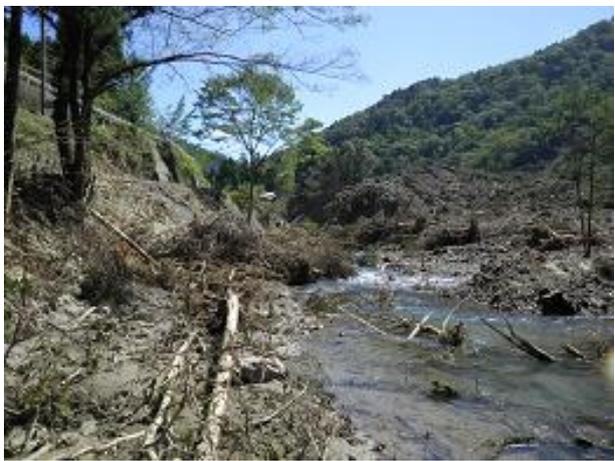
写真-5.2.4 左岸側より自然流下している状況

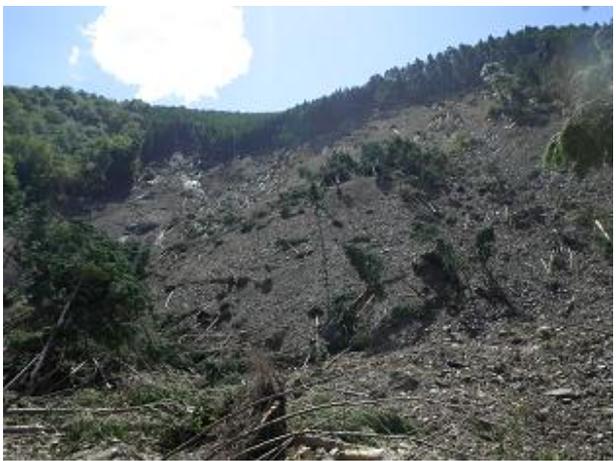
- ・崩壊斜面より上部には陥没地形がみられるほか、過去の崩落の跡とみられる古い滑落崖が今回の崩壊地の周辺にみられたことから、過去に当該斜面とその周辺にて地すべりないし大規模な崩壊が発生した履歴があるものと推察された。
- ・今回の崩壊の規模は幅約200m、斜面長約290m、平均斜面勾配約35度。この範囲内で、複数の崩壊が複合的に生じた可能性がある。また、堆積域は長さ約130m、幅約230m、最大堆積厚約10m～15mであり、崩壊斜面側に張り出していた元の土地（現河床からの比高約10m）の一部に崩壊土塊が覆い被さっている状況を確認した。
- ・崩壊斜面の下流側（東側）は堅岩（泥岩とみられる）が露頭しており、その上部に存在していた泥岩もしくは頁岩が崩落したものとみられる。斜面上流側（西側）については露頭している部分は上部付近のみであり観察はできなかったが、斜面下流側とほぼ同じ機構と推察した。
- ・上流側（西側）の崩壊は、鉛直方向の深さ約20mと推定される。一方、中央および下流側の崩壊は、深さ5～10m程度と推定される。
- ・崩壊斜面中腹には、上流側を中心に、概算で5万m³の不安定土塊が残っている。現在は元の河道に堆積した土砂がその根元を押さえていることによりこの不安定土塊が急激に再移動する可能性は低いと考えられる。ただし、小規模な崩落等による移動の可能性はある。

写真-5.2.5 崩壊斜面中腹部に残る不安定土砂

- ・崩壊斜面中腹に存在する約5万m³の不安定土砂の再移動を防止するためには、斜面の根の部分に堆積している土砂を残しておくことが当面の策としては有効と考えられる。
- ・河川には新たな流路が形成されており、これ以上湛水する危険性は小さいと考えられる。
- ・ただし、現在の流路の兩岸共に溪岸侵食の可能性があり、溪岸を保護する必要がある。流下能力を計算した上で必要な対策を講ずることが望ましいと考える。
- ・堆積域の土砂を右岸側（元の流路側）に大きく掘削すると、斜面に堆積している土砂が不安定化する恐れがある。この不安定土砂の再移動を防ぐという観点からは現在の流路位置付近で河川の復旧を計画することが望ましい。ただし、左岸側には民家が存在し、また地すべり地形を呈していることから、特に左岸側斜面の根元の部分の流水による洗堀防止を考慮されたい。また、右岸側堆積土砂の末端部付近を改変する場合には、安定計算により中腹不安定土砂の再移動について確認する必要がある。
- ・崩壊により堆積した土砂の安定化、河床洗堀による左岸側斜面の不安定化防止、また堆積土砂の再移動に伴う下流側の河床上昇低減のためには、崩壊地より下流側（堆積域下流側直下付近への新設、または既設砂防堰堤の嵩上げが考えられる）への砂防堰堤の設置も有効な対策であると考えられる。
- ・恒久対策としては、崩壊斜面上部の不安定土塊の除去と整形、中腹不安定土塊の除去ないし整形、不安定土塊が残る場合は表面排水路工等で手当てすることが考えられる。

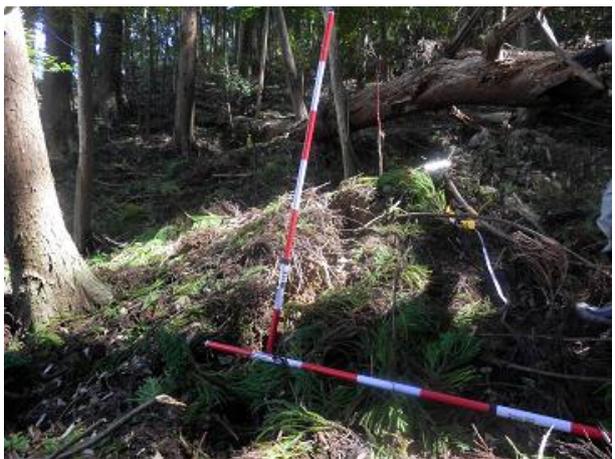
- ・背後斜面には、今回の崩壊により発生したと考えられる比較的新鮮な2列のクラックを確認した。うち斜面背後側の列の下流側（東側）では滑落崖から約13m背後側に、最大幅0.2m、深さ0.6mの開きがあった。
- ・崩壊斜面上部には2カ所に落ち残り土塊があり、それぞれ段差を伴うクラックが認められ、不安定化している。（2カ所）
- ・側方の斜面には、現時点で危険性の高い変状は認められなかった。

写真-5.2.6 滑落崖背後で確認されたクラック

- ・背後斜面および落ち残り部分のクラック・段差にそれぞれ地盤伸縮計1箇所、計3箇所以上は設置することが望ましい。
- ・三越川の当該斜面付近の河床勾配は目測で1/100程度であるが、下流側には集落が存在することから、既設砂防堰堤付近に土石流センサーを1箇所設置し監視することが望ましい。
- ・斜面中央からやや上流より付近（中腹不安定土砂が最も厚く堆積している付近）主測線を設け、不安定土砂の厚さや性状を明確にする必要がある。
- ・LPによる地形図取得は今後の対策を検討する上で有効と考えられる。

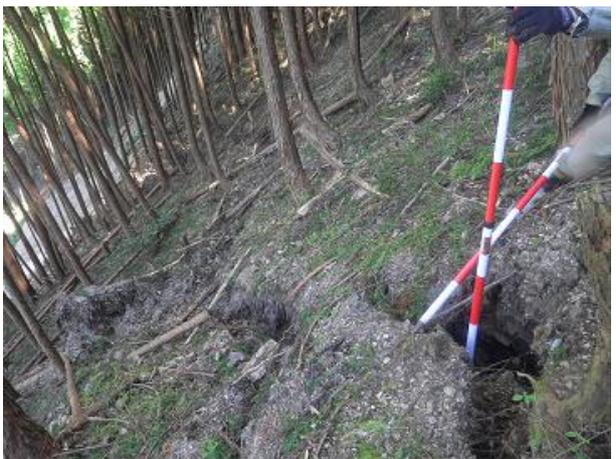
写真-5.2.7 斜面上部の落ち残り部で確認されたクラック

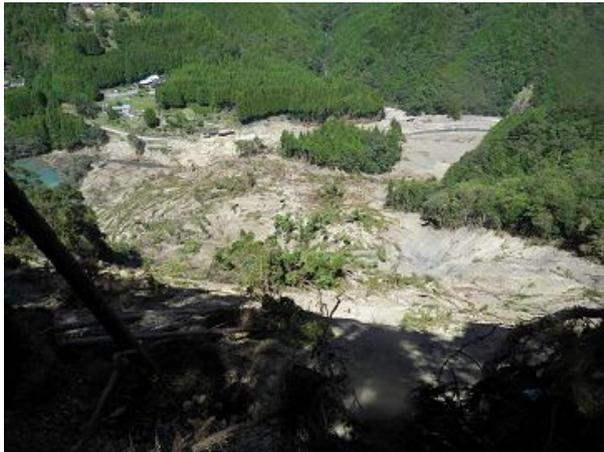
写真-5.2.8 斜面上部より河道を望む

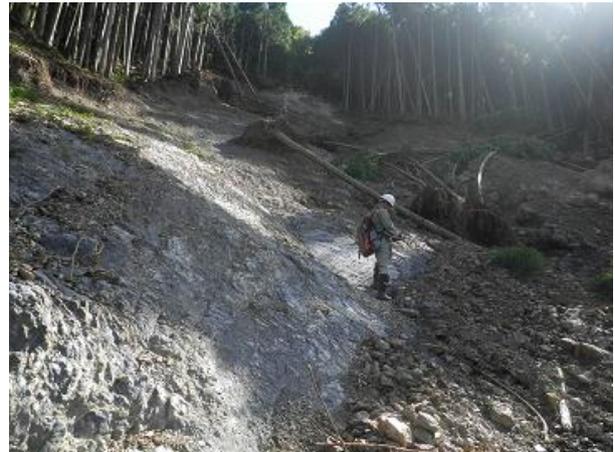
写真-5.2.9 堅岩(泥岩)の上部の風化層が滑落

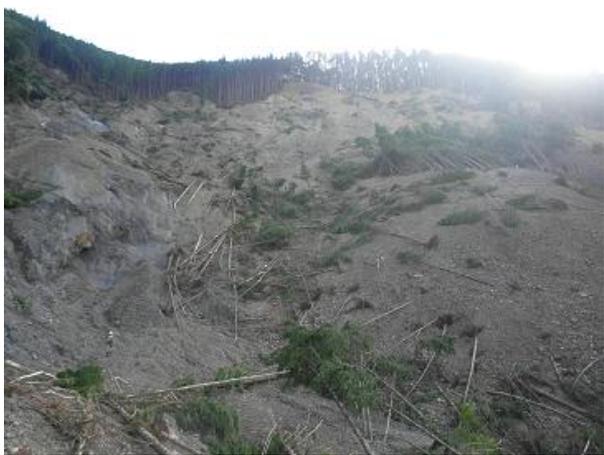
写真-5.2.10 崩落斜面の近景

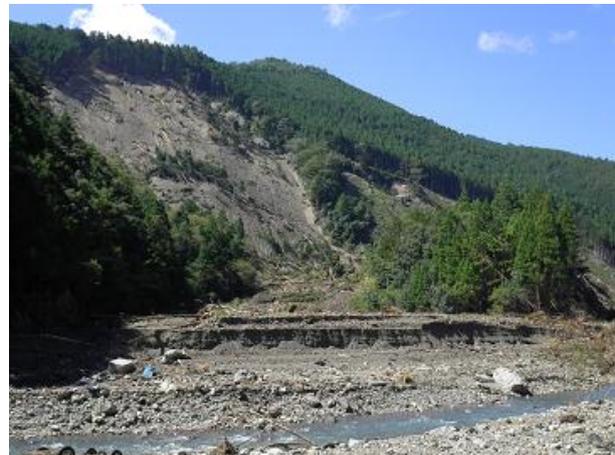
写真-5.2.11 土砂堆積域を下流側より望む

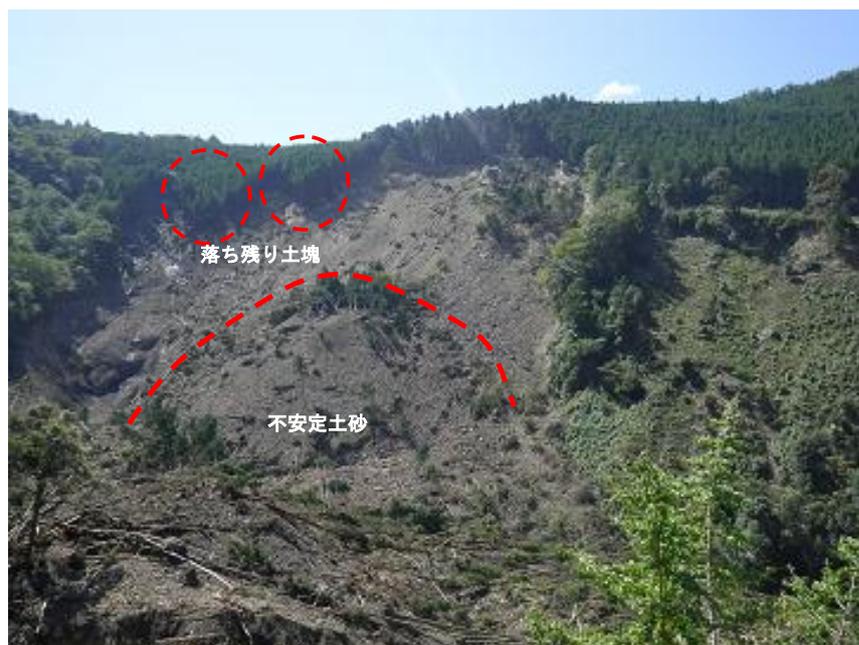
写真-5.2.12 崩壊斜面の全景

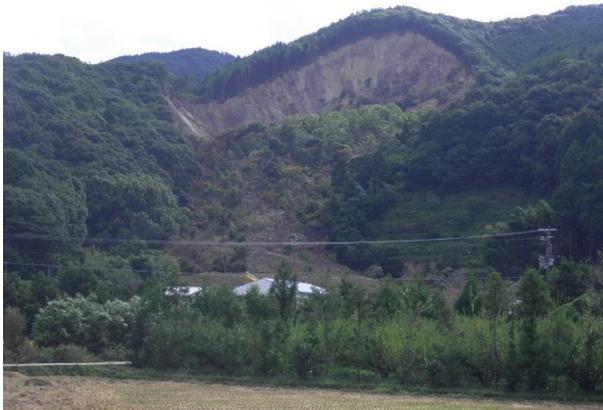
- ・発生域は、斜面長（谷出口から頂部まで）約290m、谷出口から末端までが205m、合計約495m。崩壊地上部の幅は最大約130m。
- ・頭部滑落崖の高さは約50m、勾配約45°。部分的に頁岩ないし砂岩が露頭している。
- ・堆積域の横幅は、最大約150m、谷出口の最も狭まった箇所約40m。堆積域の中心線付近では、堆積厚約10mと推定される。以上から、堆積域の土量は約15万m³と推定される。
- ・谷の出口から下では、砂岩・泥岩が礫状に解体されて流下しており、全体として細粒分は比較的少ない。ただし、初期に流下したと考えられる広範囲に堆積している土砂には細粒分も多く、土砂が比較的高含水状態で広がったものと推察される。
- ・水の流下した痕跡は一部で認められるものの、調査時点では土塊はほぼドライな状態であり、湧水もごく少ない状態であった。
- ・数次の崩壊と、土塊が一体となった地すべり性の動きの複合的な動きが生じたと考えられる。そのうちの一部は、かなり大量の水を含んだ土砂が流動的に変動したと考えられる。
- ・谷の出口から上方へ約100mの範囲内に、約20万m³の土塊が、比較的解体を受けずにやや後方回転した状態で残っている。谷の出口は両側から狭まっているため、今後すぐに不安定化する可能性は比較的低いと考えられる。
- ・滑落崖の背後斜面には古い段差地形が延長約30mにわたって認められ、今回の崩落によって今後不安定化する可能性もあるが、大規模な変動が生じる可能性は小さいと考えられる。

写真-5.2.13 伏菟野地区全景を下方から望む。明瞭な滑落崖を伴い、土塊が谷出口から上方に残っているのが認められる。

- ・中腹に堆積している不安定な土塊に対しては、その多くを排土するよりも、谷の出口付近に砂防堰堤（できれば地下水を自然排水しやすい構造）を設け、谷出口付近で土塊の移動を押さえ、併せて土塊を安定勾配となるような形で排土・整形するとともに、地表水排除工による浸透防止を図ることが効果的と考えられる。

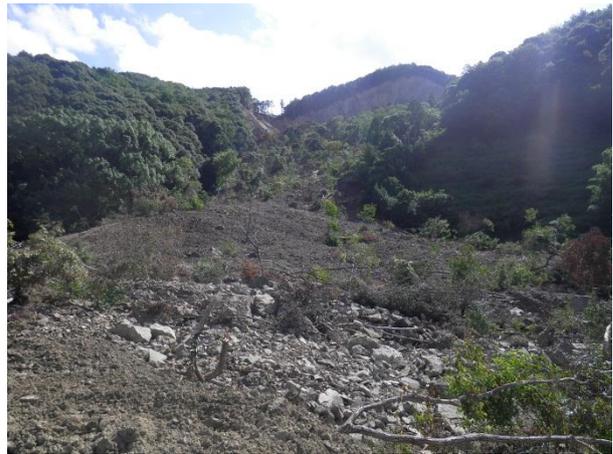
写真-5.2.14 堆砂域の状況。手前側の白っぽく見える部分は、砂岩礫が多く同心円状に分布し、その向こう側は頁岩礫が多い。土砂流出が数次にわたった可能性が認められる。

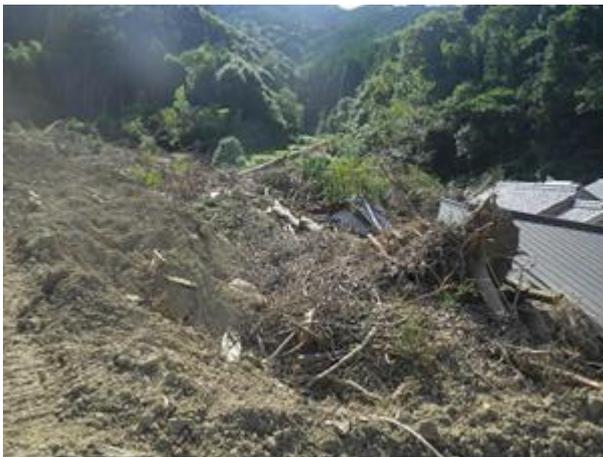
写真-5.2.15 堆積域末端付近側方の状況。最初の段階で広く広がったと考えられる土砂は5cm程度の礫を多く含むが、細粒分も多い。

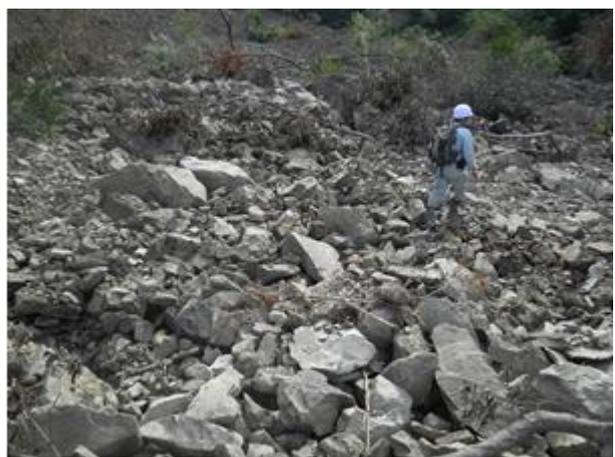
写真-5.2.16 堆積域中段付近の土砂。礫径 30cm 超の砂岩礫が卓越している。砂岩の分布は比較的少ない。

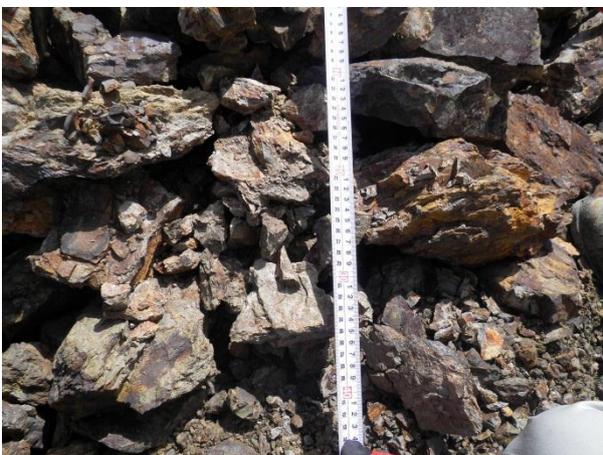
写真-5.2.17 堆積域上段の土砂。礫径 5~10cm の頁岩（泥岩）礫が卓越している。

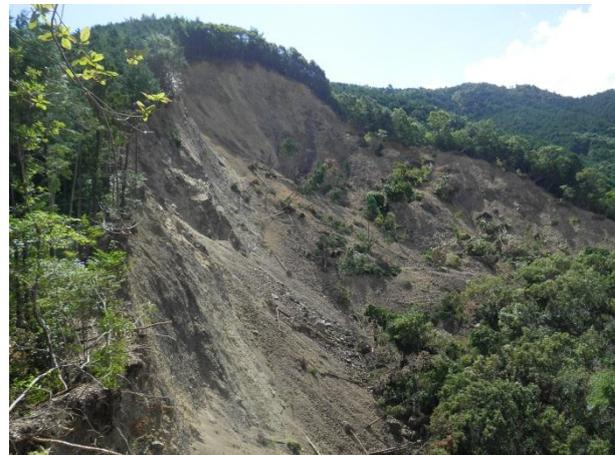
写真-5.2.18 滑落崖を側方から望む。

- ・滑落崖および側方崖は、上部の風化し脆弱化した部分については排土して整形し、下部の健全な岩が露出している部分については、必要に応じてのり枠で保護するのが効果的と考えられる。
- ・谷出口より下流側の堆積域の土砂はそのままとし、井桁擁壁等の透水性の良い構造物で末端部を保護することも考えられる。

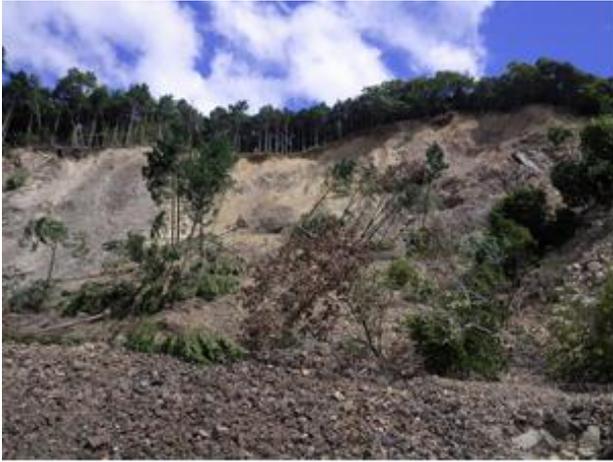
写真-5.2.19 滑落崖直下の土砂の状況。下方の土砂に部分的に覆い被さっており、複数回の崩落が発生したことが推定される。

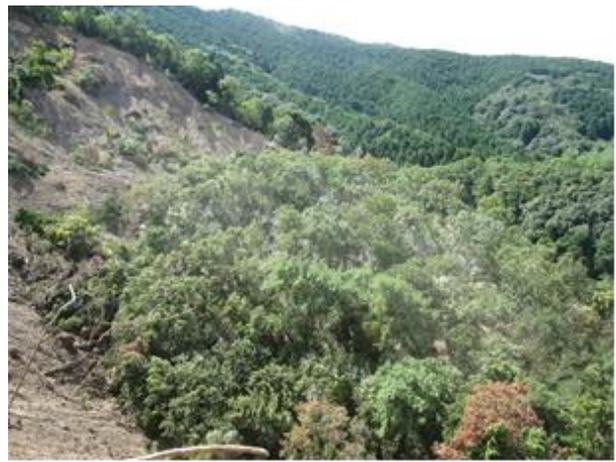
写真-5.2.20 不安定土塊を側方から望む。樹木は比較的整然と林立しているが、山側に向かって傾いている。

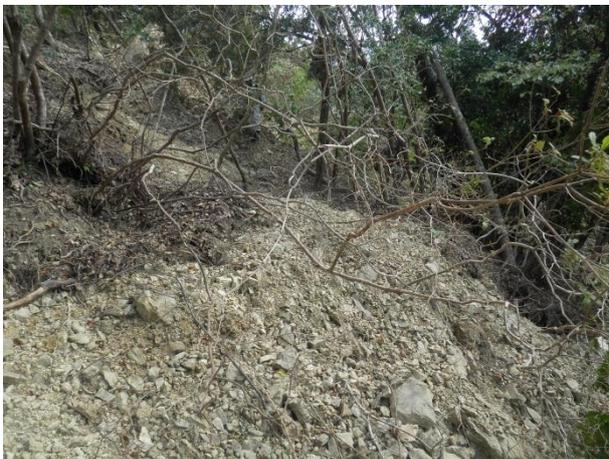
写真-5.2.21 不安定土塊末端部の状況。土塊が砂礫状にバラバラに崩れている。

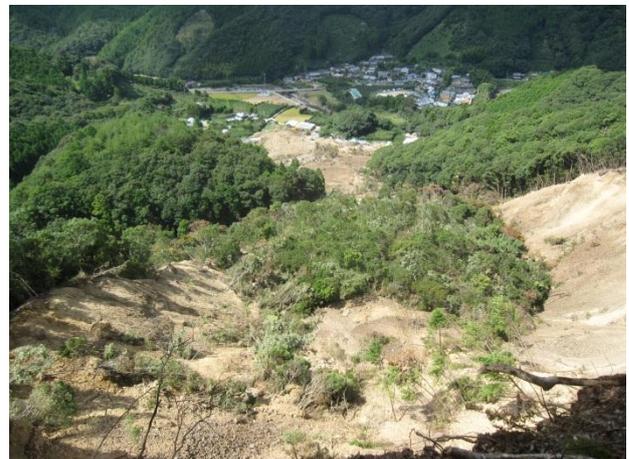
写真-5.2.22 不安定土塊を滑落崖上から望む。土塊が谷の出口で抑えられて止まっている様子が見える。

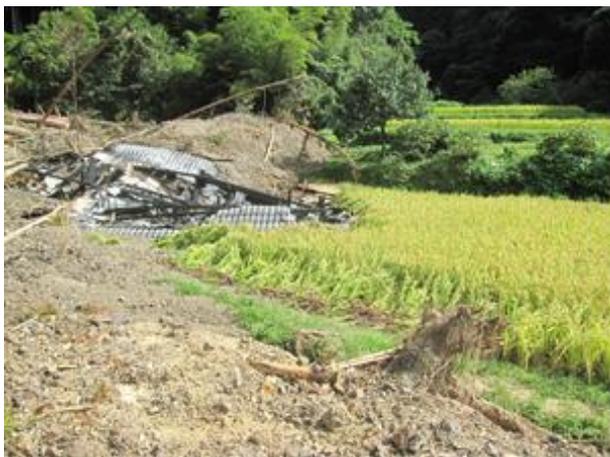
写真-5.2.23 堆砂域での側方への盛りこぼれ状況。手前側は土砂が比較的高含水状態で広がったと推定され、奥側は砂礫の安息角で堆積したと推定される。

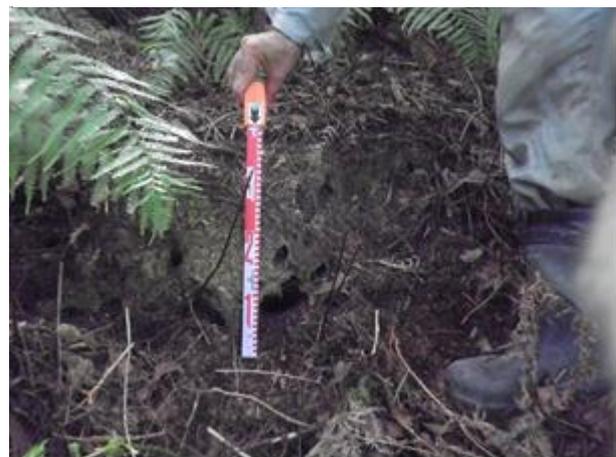
写真-5.2.24 滑落崖背後斜面の段差状況

- ・不安定土塊の監視としては、GPSとトータルステーションによる光波測量を主体として、土塊の移動・回転方向と移動量の大きさを把握するのが適切と考えられる。地盤伸縮計を併用し、当初の段階では避難基準として2mm/hr×2時間連続、もしくは4mm/hrを避難基準の参考とするとともに、今後の降雨と動きとの関係をみていくことが考えられる。
- ・滑落崖背後斜面の段差地形については、地盤伸縮計を設置し、特に降雨後には注意して監視を行うことが望ましい。
- ・不安定土塊の把握のため、主測線上でボーリング調査2箇所以上を行い、すべり面の位置、移動土塊の規模、移動土塊の性状を確認することが望ましい。
- ・不安定土塊は谷出口付近で止まっていることから、末端での堰堤施工時の安定性を評価するには2次元断面での安定解析では不十分な場合が考えられる。その場合には、必要性に応じて地質調査を追加し、不安定土塊の3次元形状を把握した上で3次元安定解析を行うことが望ましい。

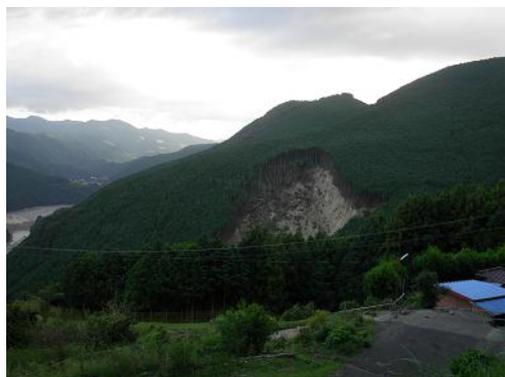
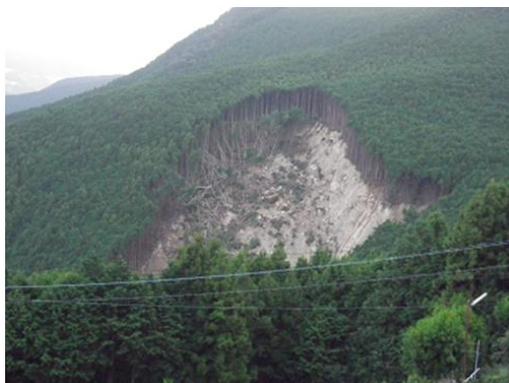
- ・地すべり的な崩落により発生した不安定土塊（目測で長さ約100m、幅約70m、最大厚さ推定で10m、体積5万m³程度）が存在（写真-5.2.25、5.2.26）。土塊は既に乱されているように見える。
- ・現在は頭部への伸縮計設置による監視が予定されているが、加えて、不安定土砂の末端部付近の状況を確認し、洗掘等によるさらなる不安定化の可能性について検討が必要。併せて末端部付近の土塊の変位をTS等で定期的に監視することも考えられる。
- ・不安定に堆積したままの状態に見えるため、可能であれば早い時期に土砂を撤去できればよいと考える（工法は別途検討の必要があるが）。

写真-5.2.25 真砂地区（遠景）

写真-5.2.26 真砂地区（崩壊斜面の頭部）

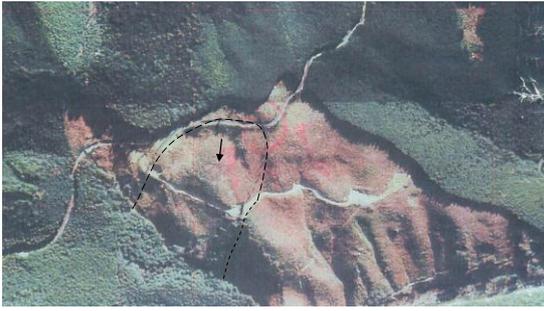
- ・ 頭部と思われる約1 mの段差を市道にて確認した。
- ・ この段差を頭部とする地すべりの動きの方向は真北からやや東よりと思われる。
- ・ クラックを確認した作業道の間接点付近の平場より西側については滑りを伴う変状は確認されなかった。
- ・ このため、地すべりの末端は日置川左支川にあると考えられ、県道への直接的な影響は考えづらい。
- ・ 現時点では、県道上からの目視によると路面及び斜面には、地すべりの兆候はみられていない。

写真-5.2.27 段差および亀裂（ブロックは支川に向かい移動）長さ約300m、幅約180m

- ・ 道路に直接接する斜面上部を詳細に調査し、段差などの変状を調査することが望ましい。
- ・ 平常時も含めて降雨後は、道路の斜面に地すべり変状が見られないか留意することが望ましい。

- ・ 地すべりブロックの移動方向は北方向であると推定されるが、貫板（ぬきいた）等を設置して地すべりの動きの方向を確認することが望ましい。

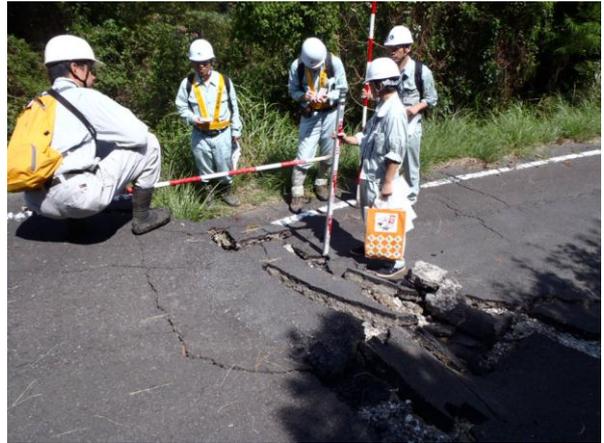
写真-5.2.28 頭部の市道を横断する約1m段差（ブロックは支川に向かい移動）

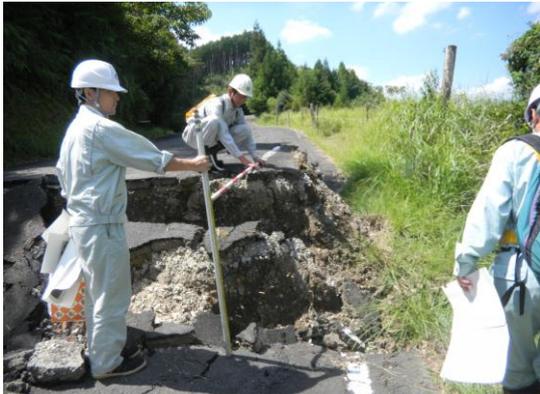
写真-5.2.29 頭部の市道を横断する約1mの段差

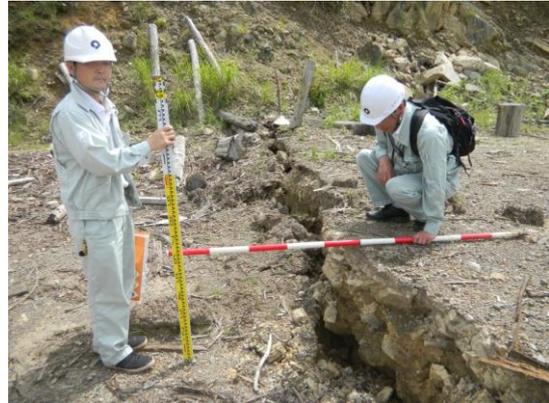
写真-5.2.30 作業道を横断する亀裂および段差

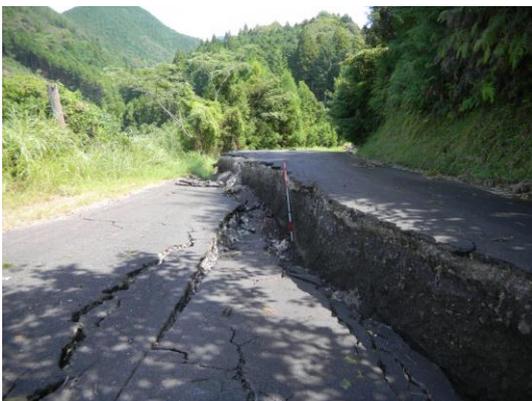
写真-5.2.31 市道を横断する亀裂および段差

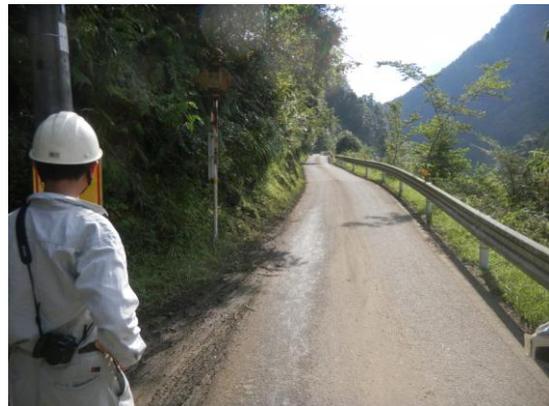
写真-5.2.32 県道に新たな亀裂や段差などの地すべり変状ない

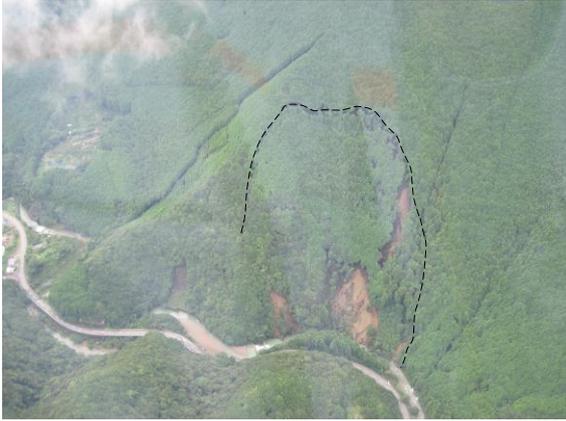
- ・ 下流側の崩壊地の脇から全体ブロックの滑落崖沿いに踏査を実施した。
- ・ 崩壊地は拡大している可能性がある。
- ・ 河川水衝部のブロック積み擁壁は押出され倒壊、はらみが発生している。
- ・ 下流側の崩壊地の上部には連続する亀裂を多数確認した。
- ・ 頭部の滑落崖を確認した（高低差2～4m）。

写真-5.2.33 斜め空中写真（水野撮影）に地表踏査で確認した亀裂等変状範囲を加筆
全体ブロック 長さ約 250m、幅約 170m

- ・ 末端部の崩壊上部の亀裂等の変状確認を行うことが望ましい。
- ・ 全体ブロックが崩落した場合には道路交通への影響が考えられるため、今後監視の必要があると考えられる。監視方法については全体ブロック頭部への地盤伸縮計の設置が考えられる。
- ・ さらに末端についても崩落により全体ブロックへの影響が懸念されるため地盤伸縮計を設置し監視することが望ましい。

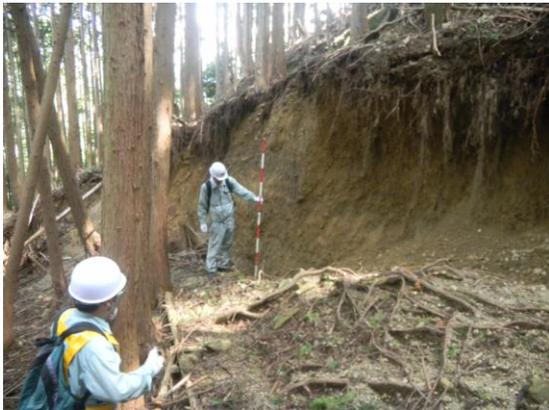
写真-5.2.34 頭部の滑落崖（高さ2～4m）

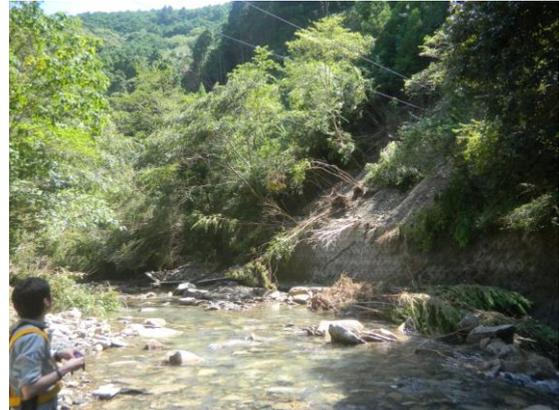
写真-5.2.35 全体ブロック末端の崩壊および河川水衝部の押し出し（高さ2～4m）

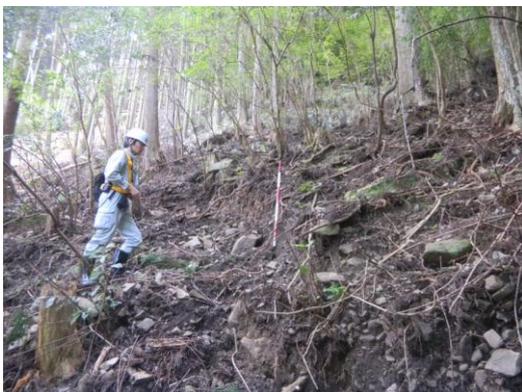
写真-5.2.36 全体ブロックに向かって右側方の段差や亀裂および緩み

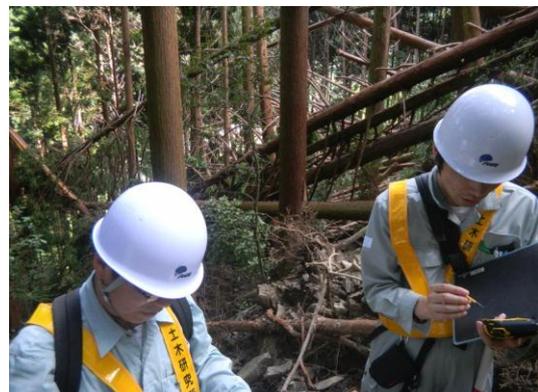
写真-5.2.37 末端の崩落部の上部
