## 1.1 鋼部材の損傷

### 損傷の種類

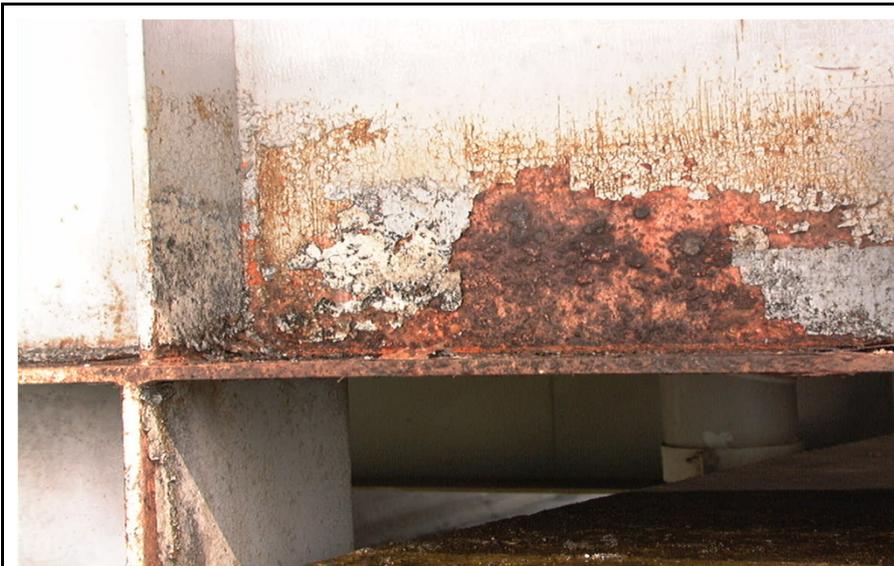
写真番号	1.1.1
説明	
集中的に錆が発生した例(塗装橋)

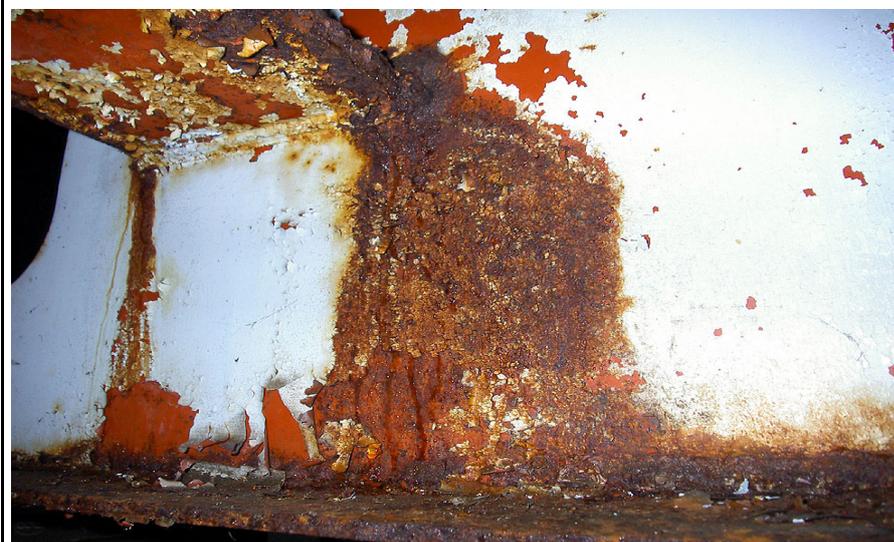
写真番号	1.1.2
説明	
錆が極度に進行し、板厚減少が生じた例(塗装橋)

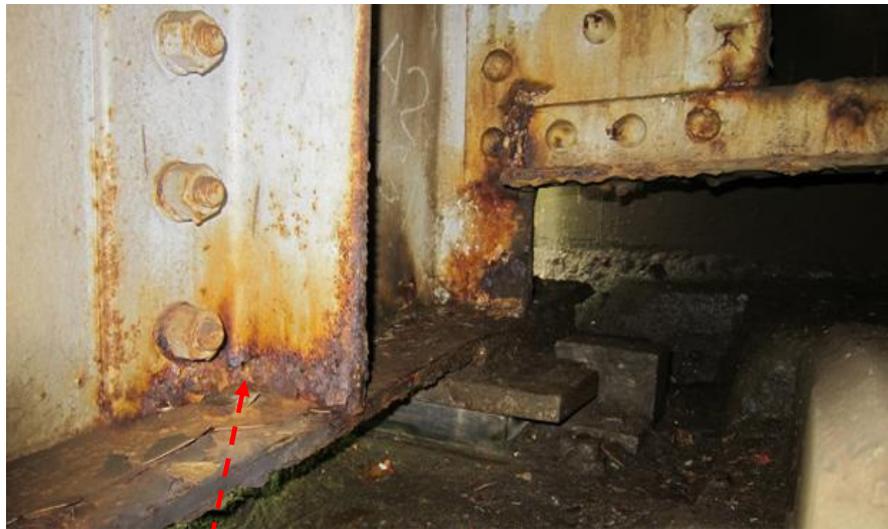
1.1.3

桁端部, 支承部周辺での滞水, 塵埃等の堆積による腐食の例(塗装橋)

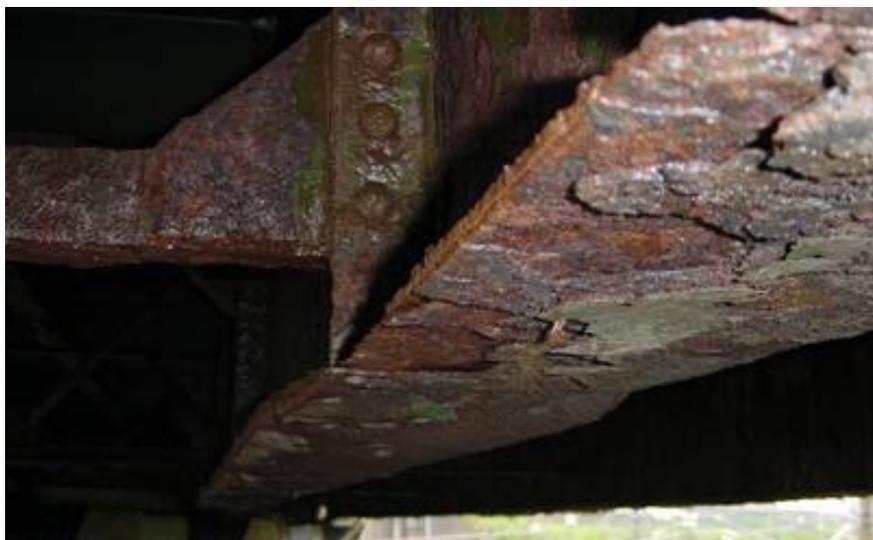
1.1.4

海岸部の厳しい腐食環境において, 層状に錆が剥離し, 部材の広い範囲で著しい板厚減少が生じた例(塗装橋)

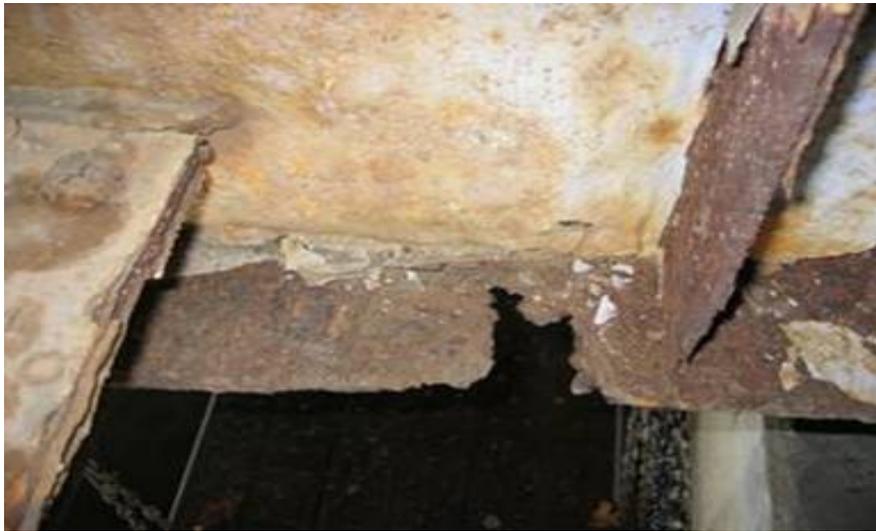
写真番号 1.1.5

滞水しやすく狭隘な主桁下フランジと垂直補剛材の下端付近で、断面欠損を伴う著しい腐食が生じた例(塗装橋)

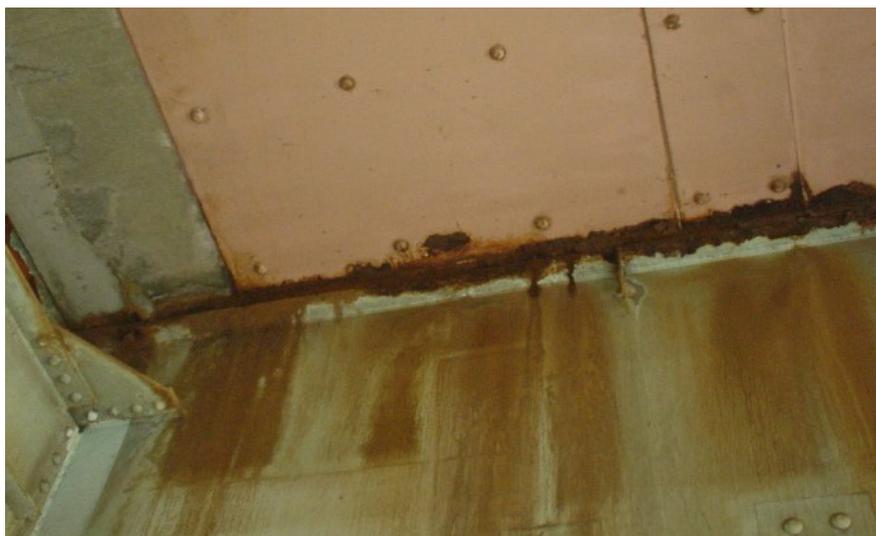
写真番号 1.1.6

床版からの漏水によって、床版裏面の補強鋼板と主桁上フランジが著しく腐食した例(塗装橋)

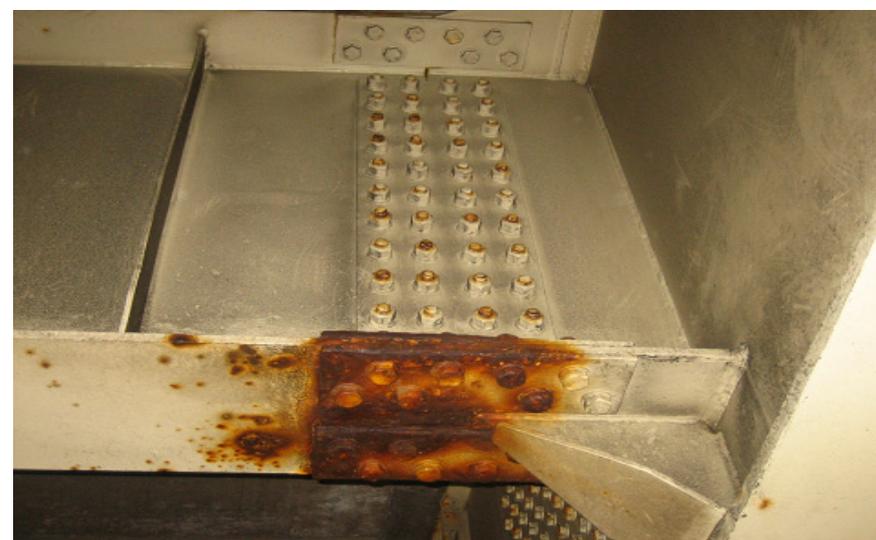
写真番号 1.1.7

塗膜は残存しているものの、横桁下フランジのボルト接合部で顕著な腐食が生じた例(塗装橋)

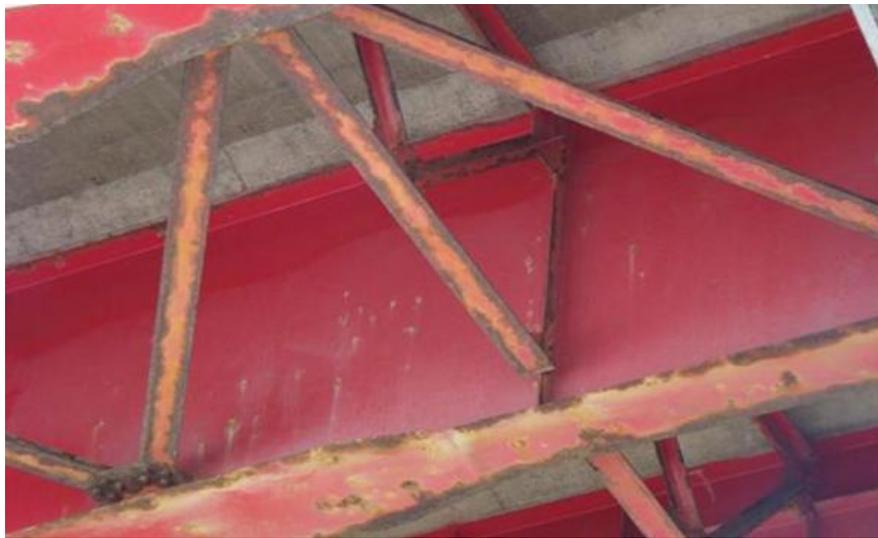
写真番号 1.1.8

鋼部材の角部を中心に著しい腐食が生じた例(塗装橋)

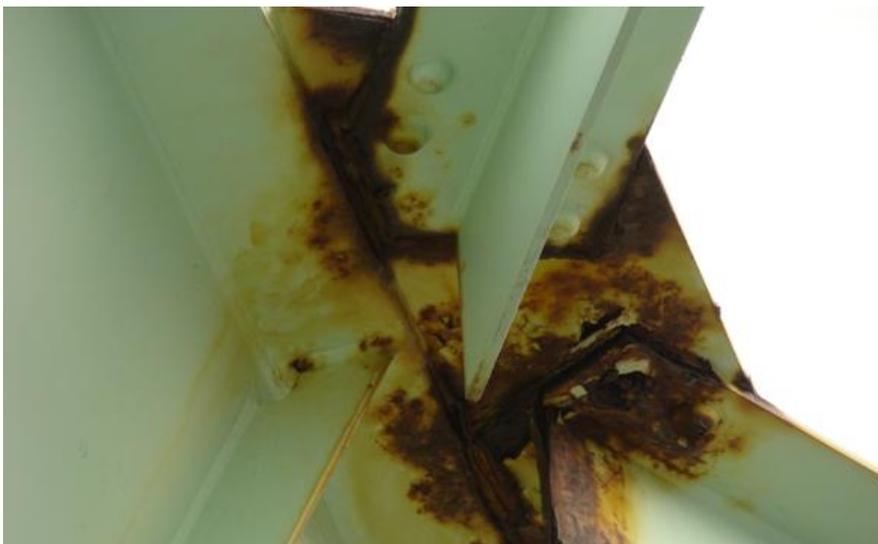
写真番号 1.1.9

下路橋の格点の腐食例(塗装橋)

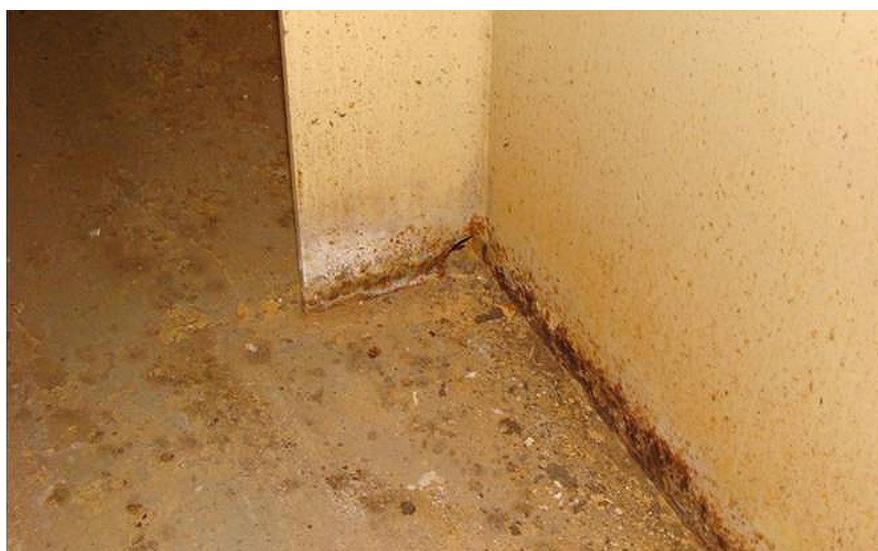
写真番号 1.1.10

ウェブとフランジの境界部に腐食が生じた例(塗装橋)

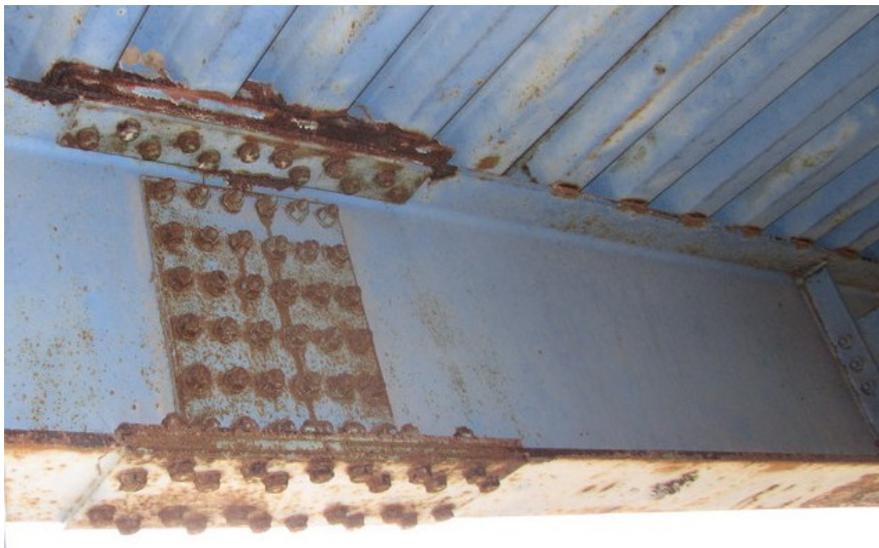
写真番号 1.1.11

添接部のボルトに腐食が発生した例(塗装橋)

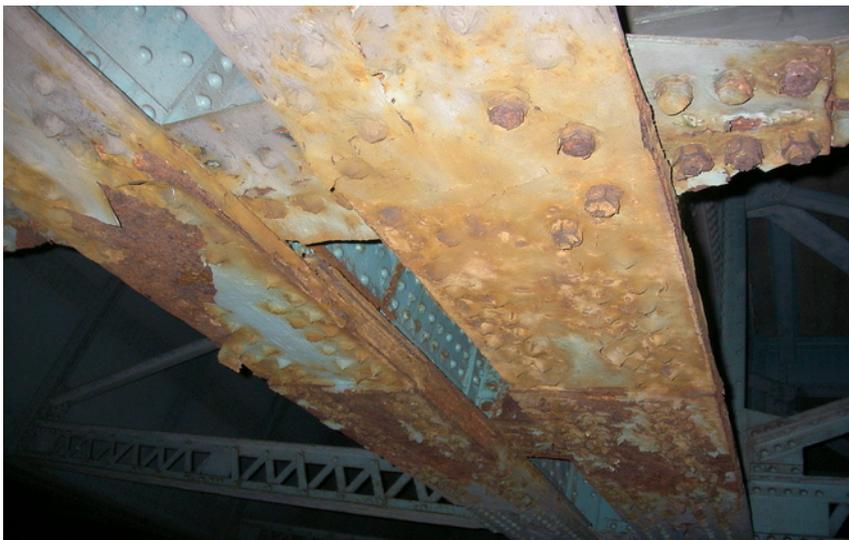
写真番号 1.1.12

添接部のボルトに腐食が発生した例(塗装橋)

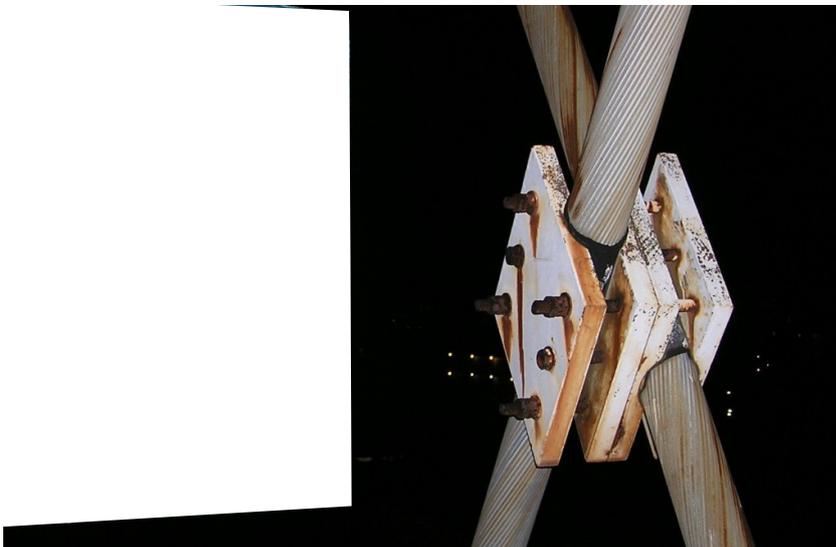
写真番号 1.1.13

ケーブル固定金具のボルトに腐食が発生した例

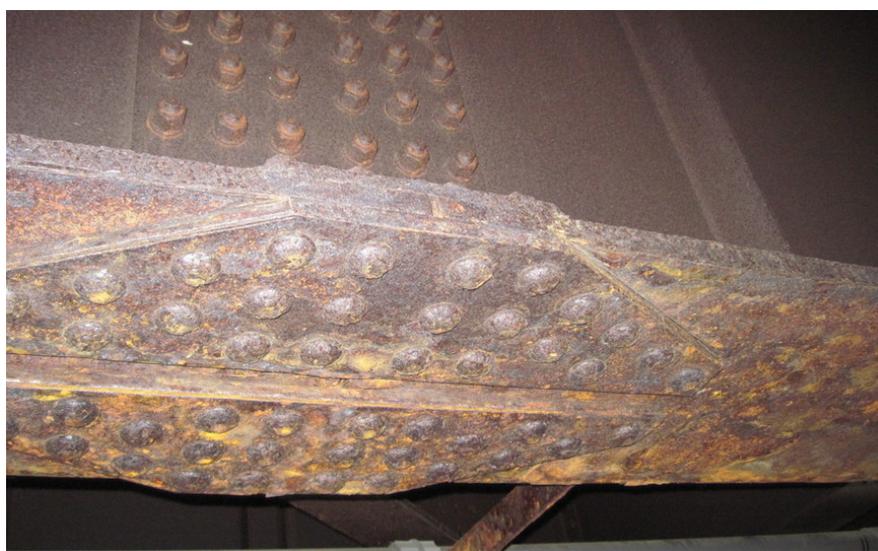
写真番号 1.1.14

耐候性鋼材の母材及び連結部で鋼材表面に顕著な凹凸や層状に剥離した部分が見られ、異常な錆と認められる例

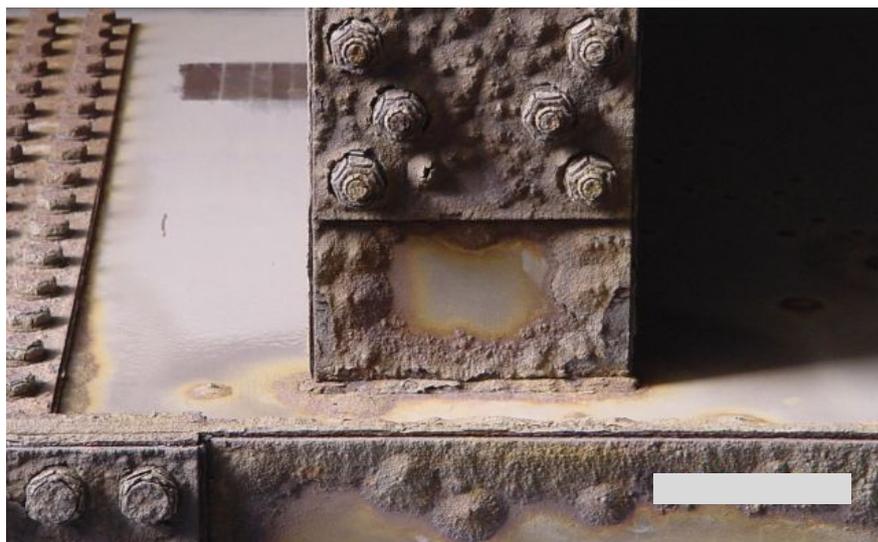
写真番号 1.1.15

表面処理が施された耐候性鋼材のボルト接合部で局部的に腐食が進行しており、異常な錆と認められる例

ボルト・ナットにも断面欠損を伴う腐食が認められる。

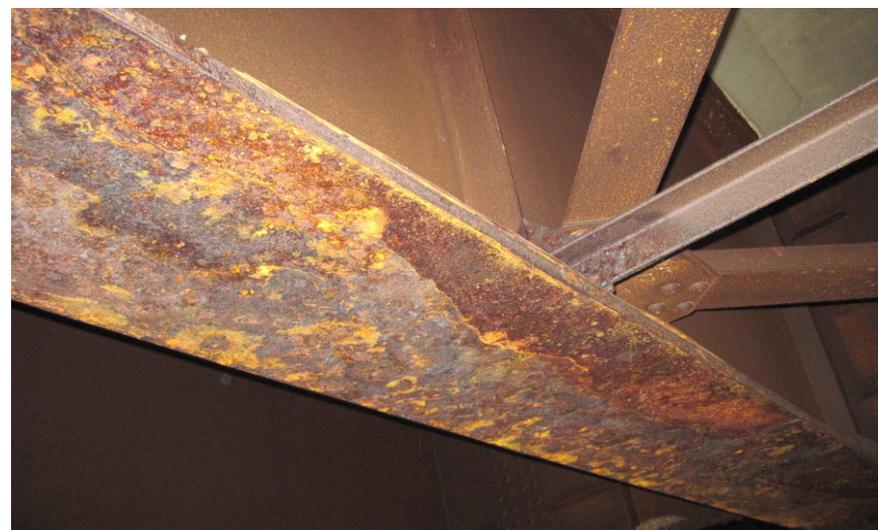
写真番号 1.1.16

保護性錆が形成されておらず、異常な錆と認められる。

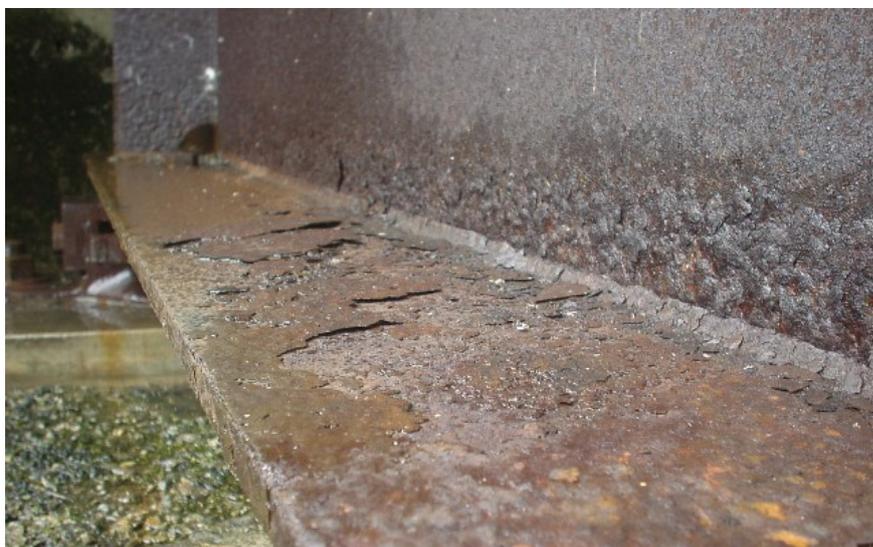
写真番号 1.1.17

耐候性鋼材で、層状に剥離する異常な錆が発生した例

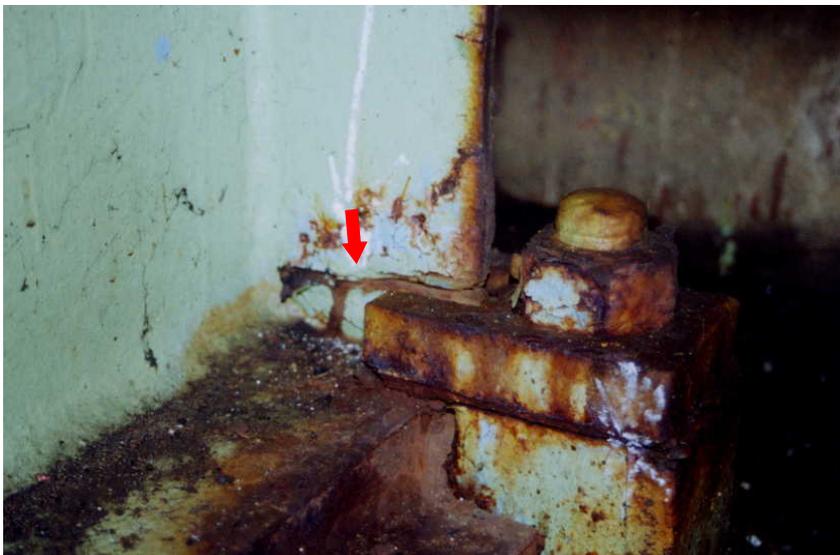
写真番号 1.2.6

腐食が広がっている部位で同時に亀裂も生じており、更に亀裂面にも腐食が見られる例

このような場合には、「腐食」、「防食機能の劣化」、「亀裂」の3項目で扱う。

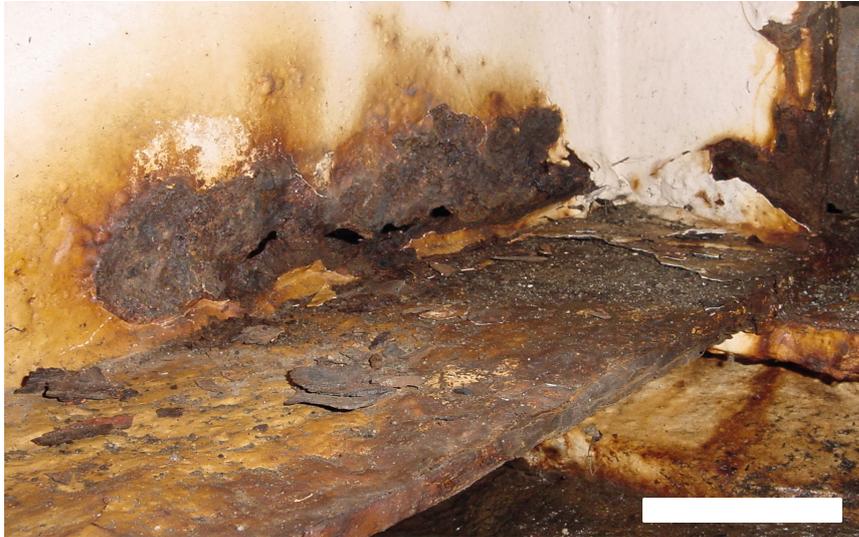
写真番号 1.2.7

腐食部で大きな断面欠損が生じている。スリット状の断面欠損は亀裂と区別することは難しく、このような場合には「腐食」、「防食機能の劣化」、「亀裂」の3項目で扱う。

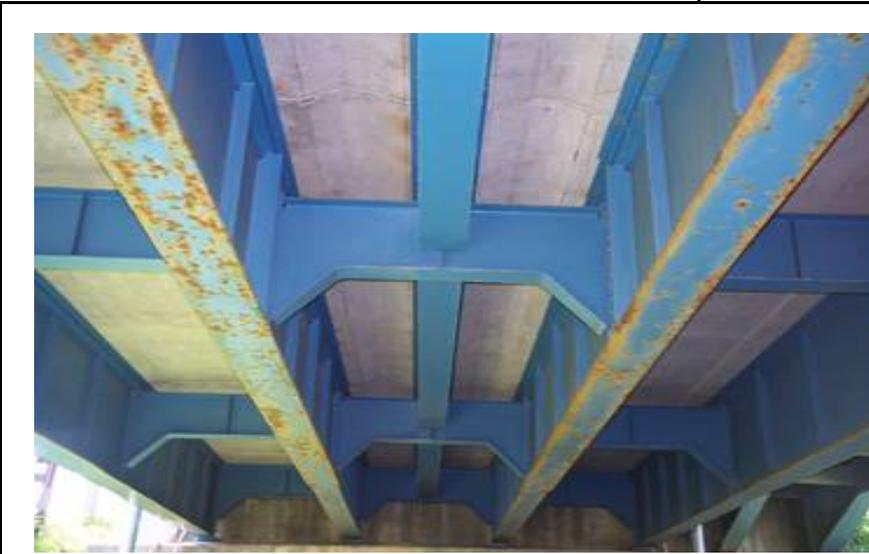
写真番号	1.3.4
部材名	
主桁	(S-Gs-S-Mg)
備考	<p>損傷の深さ(小): 著しい板厚減少は視認できない。</p> <p>損傷の面積(大): ある程度拡がりのある錆が連続しており、かつ箇所も部材内で複数ある。</p>

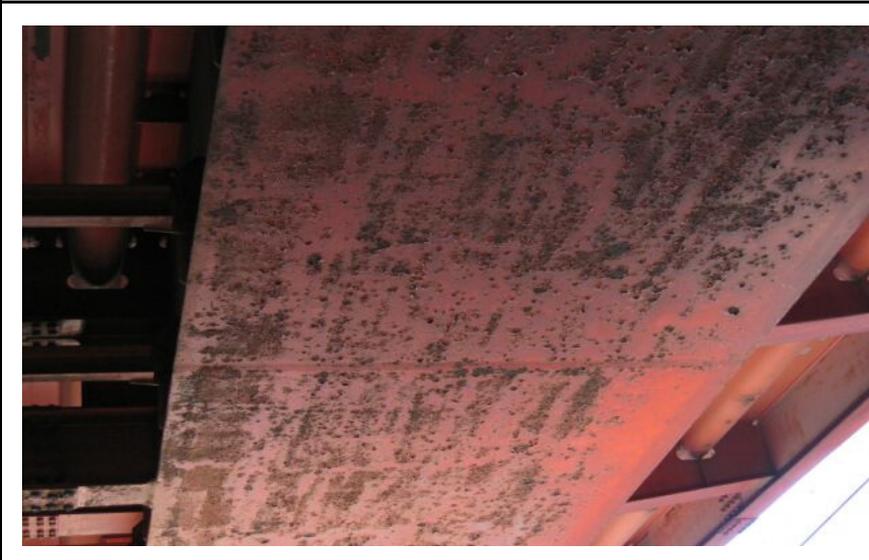
写真番号	1.3.5
部材名	
主桁	(S-Bs-S-Mg)
備考	<p>損傷の深さ(小): 著しい板厚減少は視認できない。</p> <p>損傷の面積(大): 局所的な錆が部材全体に多数発生して拡がっている。</p>

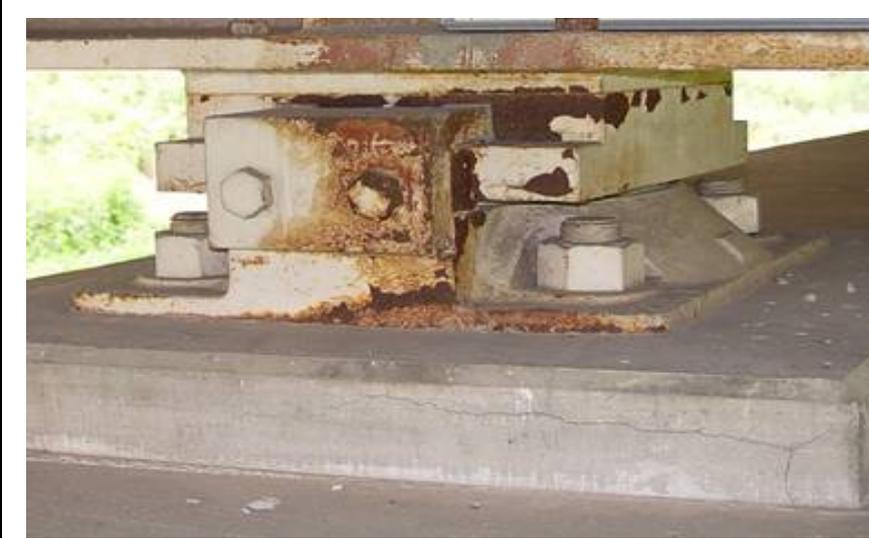
写真番号	1.3.6
部材名	
支承本体	(B-Be-S-Bh)
備考	<p>損傷の深さ(小): 著しい板厚減少は視認できない。</p> <p>損傷の面積(大): 塗膜が喪失し、母材に広く錆が生じている。</p>

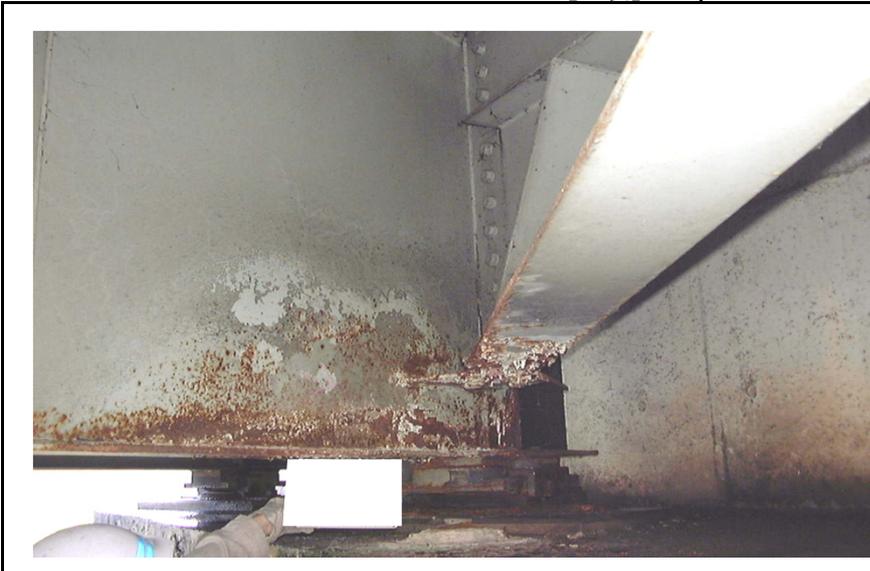
写真番号	1.3.7
部材名	
主桁 (S-Gs-S-Mg)	
備考	<p>損傷の深さ(大): 著しい腐食による明らかな板厚減少である。</p> <p>損傷の面積(小): 主桁の当該評価単位全体に占める腐食範囲は、局所的である。</p>

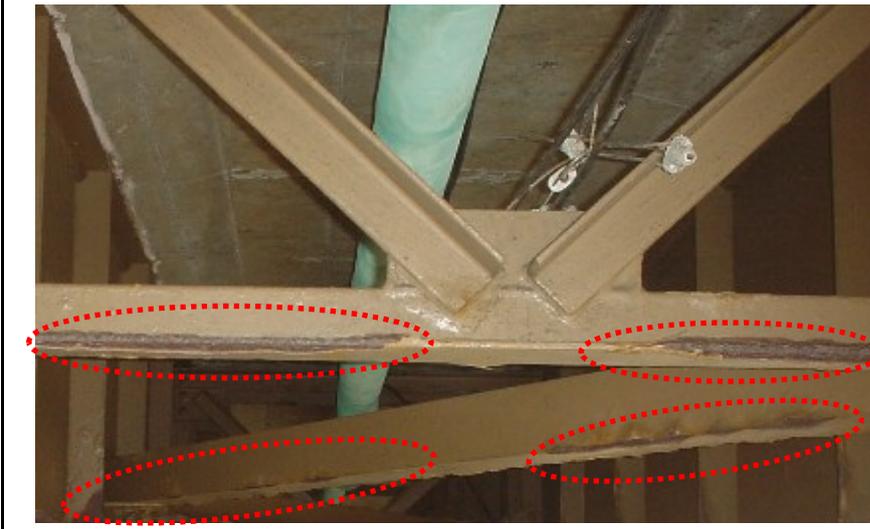
写真番号	1.3.8
部材名	
主桁 (S-Gs-S-Mg)	
備考	<p>損傷の深さ(大): 著しい腐食部分では明らかな板厚減少である。</p> <p>損傷の面積(小): 腐食範囲は、部材全体の一部である。</p>

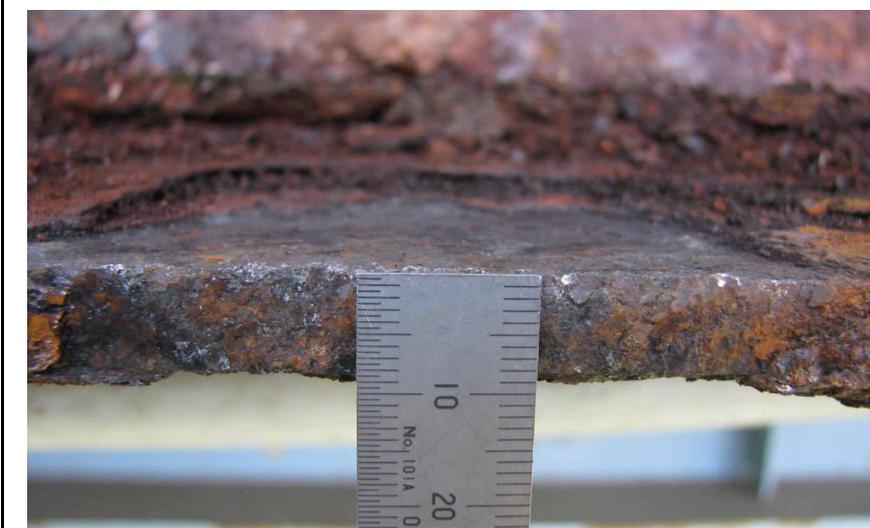
写真番号	1.3.9
部材名	
対傾構 (S-Gs-S-Cf)	
備考	<p>損傷の深さ(大): 著しい腐食部分では明らかな板厚減少である。</p> <p>損傷の面積(小): 腐食範囲は、部材全体の一部である。</p>

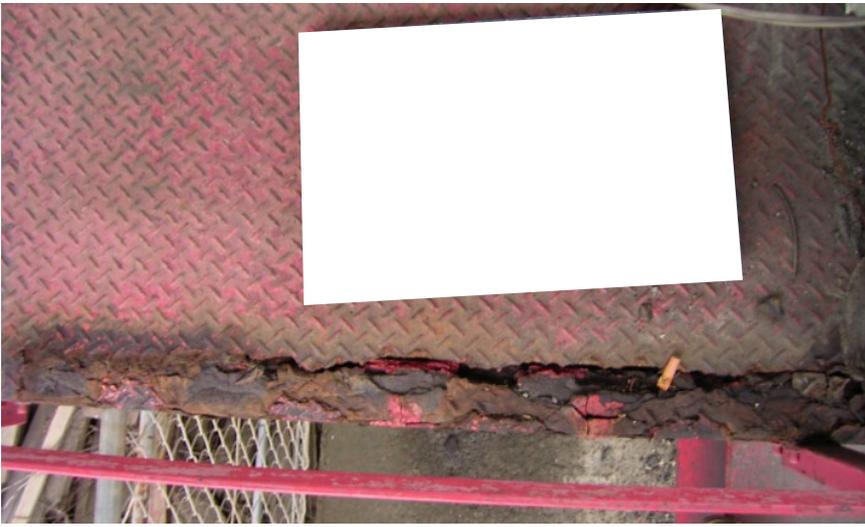
<table border="1" style="width: 100%; border-collapse: collapse;"> <tr> <td style="width: 20%;">写真番号</td> <td>1.3.10</td> </tr> <tr> <td>部材名</td> <td></td> </tr> <tr> <td>点検施設 (I-I-S-Ip)</td> <td></td> </tr> <tr> <td>備考</td> <td> <p>損傷の深さ(大): 著しい腐食による明らかな板厚減少である。</p> <p>損傷の面積(小): 歩廊面部材の面積に占める腐食範囲は、局所的である。</p> </td> </tr> </table>	写真番号	1.3.10	部材名		点検施設 (I-I-S-Ip)		備考	<p>損傷の深さ(大): 著しい腐食による明らかな板厚減少である。</p> <p>損傷の面積(小): 歩廊面部材の面積に占める腐食範囲は、局所的である。</p>
写真番号	1.3.10								
部材名									
点検施設 (I-I-S-Ip)									
備考	<p>損傷の深さ(大): 著しい腐食による明らかな板厚減少である。</p> <p>損傷の面積(小): 歩廊面部材の面積に占める腐食範囲は、局所的である。</p>

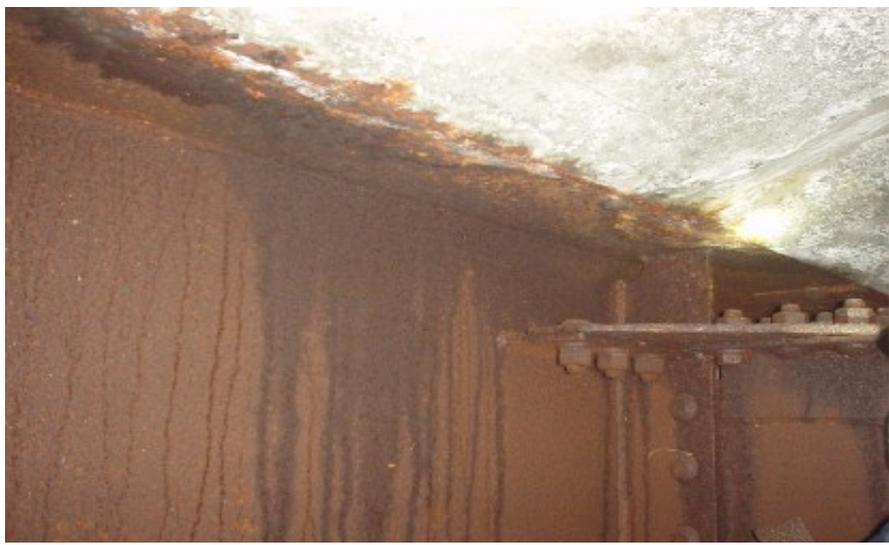
<table border="1" style="width: 100%; border-collapse: collapse;"> <tr> <td style="width: 20%;">写真番号</td> <td>1.3.19</td> </tr> <tr> <td>部材名</td> <td></td> </tr> <tr> <td>主桁 (S-Gs-S-Mg)</td> <td></td> </tr> <tr> <td>備考</td> <td> <p>&lt; 裸仕様 &gt;</p> <p>損傷の深さ(小): 著しい板厚減少は視認できない。</p> <p>損傷の面積(小): 異常な錆が発生しているのは、部材の一部である。</p> </td> </tr> </table>	写真番号	1.3.19	部材名		主桁 (S-Gs-S-Mg)		備考	<p>&lt; 裸仕様 &gt;</p> <p>損傷の深さ(小): 著しい板厚減少は視認できない。</p> <p>損傷の面積(小): 異常な錆が発生しているのは、部材の一部である。</p>
写真番号	1.3.19								
部材名									
主桁 (S-Gs-S-Mg)									
備考	<p>&lt; 裸仕様 &gt;</p> <p>損傷の深さ(小): 著しい板厚減少は視認できない。</p> <p>損傷の面積(小): 異常な錆が発生しているのは、部材の一部である。</p>

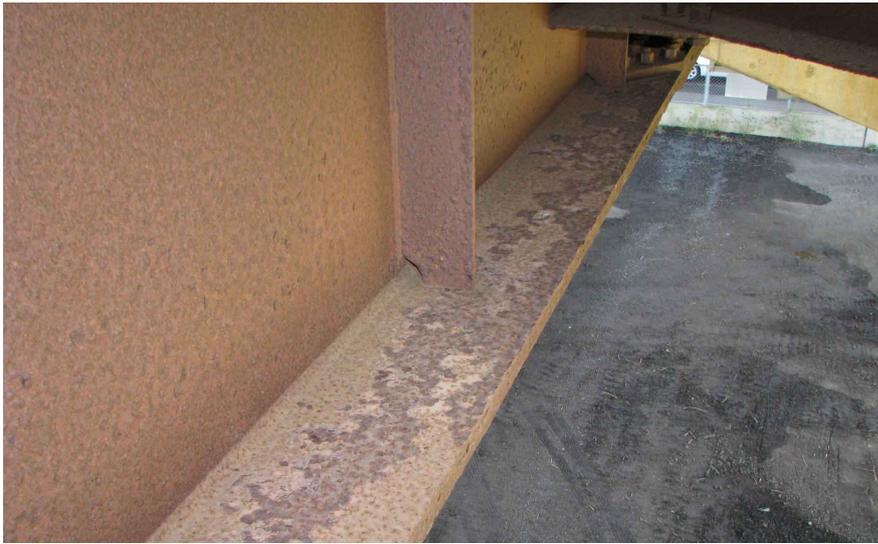
<table border="1" style="width: 100%; border-collapse: collapse;"> <tr> <td style="width: 20%;">写真番号</td> <td>1.3.20</td> </tr> <tr> <td>部材名</td> <td></td> </tr> <tr> <td>主桁 (S-Gs-S-Mg)</td> <td></td> </tr> <tr> <td>備考</td> <td> <p>&lt; 裸仕様 &gt;</p> <p>損傷の深さ(小): 著しい板厚減少は視認できない。</p> <p>損傷の面積(小): 異常な錆が発生しているのは、局部的である。</p> </td> </tr> </table>	写真番号	1.3.20	部材名		主桁 (S-Gs-S-Mg)		備考	<p>&lt; 裸仕様 &gt;</p> <p>損傷の深さ(小): 著しい板厚減少は視認できない。</p> <p>損傷の面積(小): 異常な錆が発生しているのは、局部的である。</p>

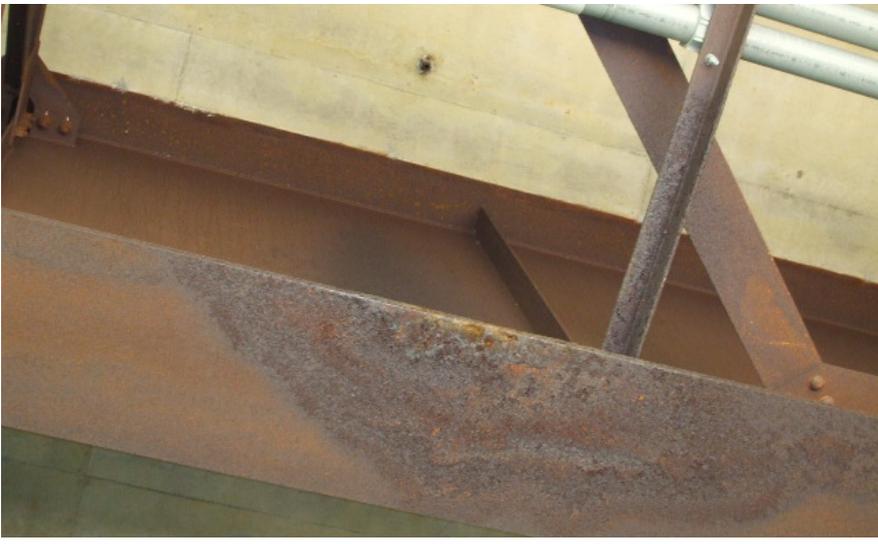
<table border="1" style="width: 100%; border-collapse: collapse;"> <tr> <td style="width: 20%;">写真番号</td> <td>1.3.21</td> </tr> <tr> <td>部材名</td> <td></td> </tr> <tr> <td>主桁 (S-Gs-S-Mg)</td> <td></td> </tr> <tr> <td>備考</td> <td> <p>&lt; 裸仕様 &gt;</p> <p>損傷の深さ(小): 著しい板厚減少は視認できない。</p> <p>損傷の面積(小): 異常な錆が発生しているのは、局部的である。</p> </td> </tr> </table>	写真番号	1.3.21	部材名		主桁 (S-Gs-S-Mg)		備考	<p>&lt; 裸仕様 &gt;</p> <p>損傷の深さ(小): 著しい板厚減少は視認できない。</p> <p>損傷の面積(小): 異常な錆が発生しているのは、局部的である。</p>
写真番号	1.3.21								
部材名									
主桁 (S-Gs-S-Mg)									
備考	<p>&lt; 裸仕様 &gt;</p> <p>損傷の深さ(小): 著しい板厚減少は視認できない。</p> <p>損傷の面積(小): 異常な錆が発生しているのは、局部的である。</p>

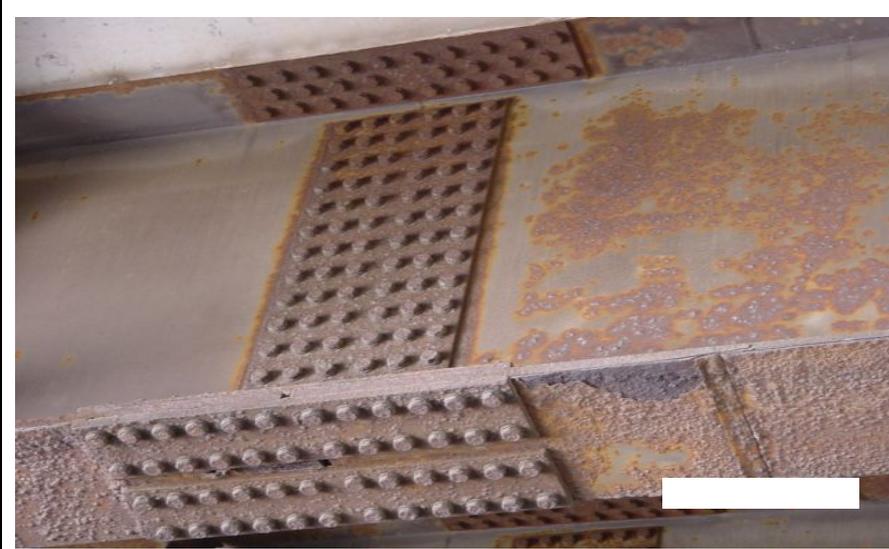
写真番号	1.3.22
部材名	
主桁	(S-Gs-S-Mg)
備考	< 表面処理あり >
<p>損傷の深さ(小): 局部に剥離錆があるものの、著しい板厚減少までは視認できない。</p> <p>損傷の面積(大): 均一でない異常な錆が、広範囲に広がっている。</p>

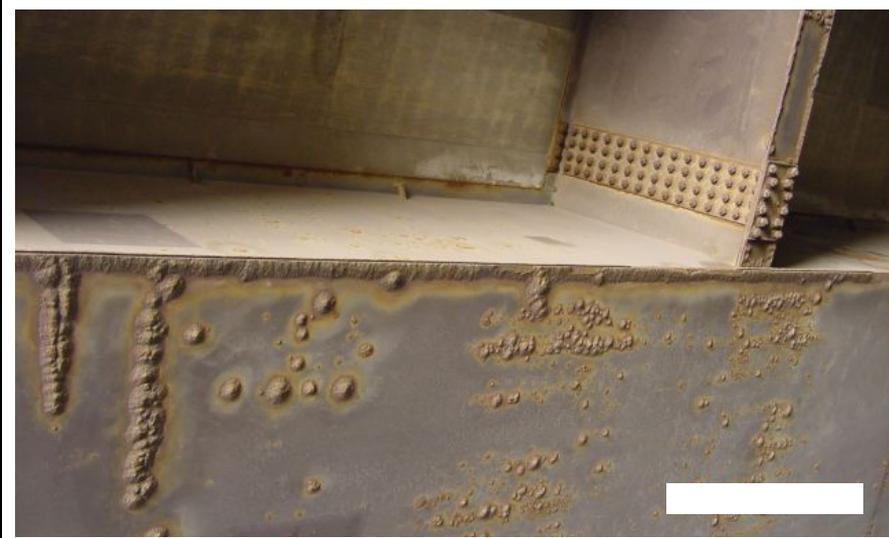
写真番号	1.3.23
部材名	
主桁	(S-Bs-S-Mg)
備考	< 表面処理あり >
<p>損傷の深さ(小): 著しい板厚減少は視認できない。</p> <p>損傷の面積(大): 拡がりのある錆が複数ある。</p>

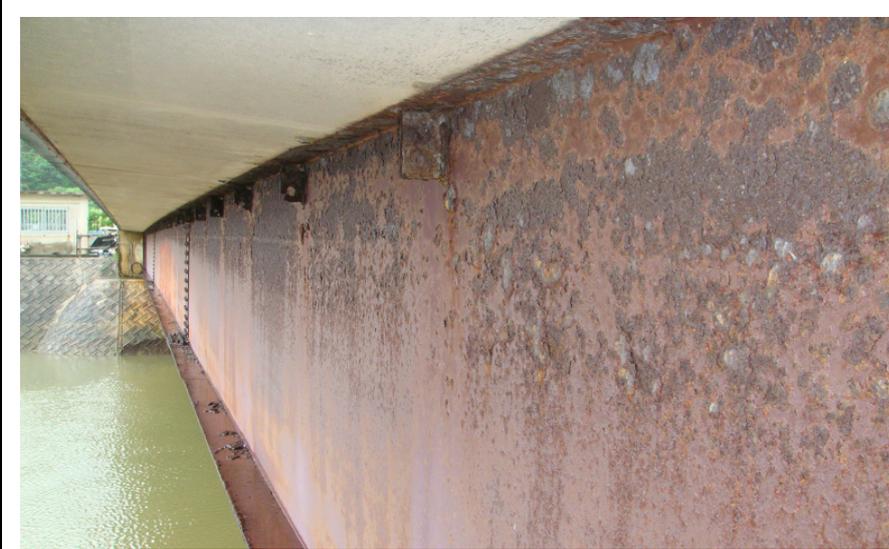
写真番号	1.3.24
部材名	
主桁	(S-Gs-S-Mg)
備考	< 表面処理あり >
<p>損傷の深さ(小): 著しい板厚減少は視認できない。</p> <p>損傷の面積(大): 拡がりのある錆が複数ある。</p>

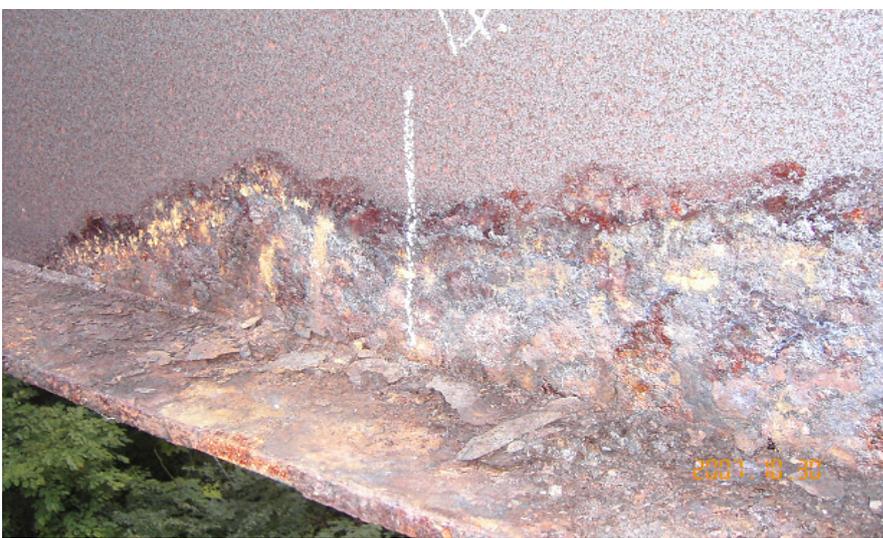
<table border="1" style="width: 100%; border-collapse: collapse;"> <tr> <td style="width: 20%;">写真番号</td> <td>1.3.25</td> </tr> <tr> <td>部材名</td> <td>主桁 (S-Gs-S-Mg)</td> </tr> <tr> <td>備考</td> <td>&lt; 裸仕様 &gt;                       損傷の深さ(大): 著しい異常な錆による錆層の剥離と明らかな板厚減少である。                       損傷の面積(小): 主桁に占める異常な錆の範囲は、部分的である。                 </td> </tr> </table>	写真番号	1.3.25	部材名	主桁 (S-Gs-S-Mg)	備考	< 裸仕様 >  損傷の深さ(大): 著しい異常な錆による錆層の剥離と明らかな板厚減少である。  損傷の面積(小): 主桁に占める異常な錆の範囲は、部分的である。
写真番号	1.3.25						
部材名	主桁 (S-Gs-S-Mg)						
備考	< 裸仕様 >  損傷の深さ(大): 著しい異常な錆による錆層の剥離と明らかな板厚減少である。  損傷の面積(小): 主桁に占める異常な錆の範囲は、部分的である。

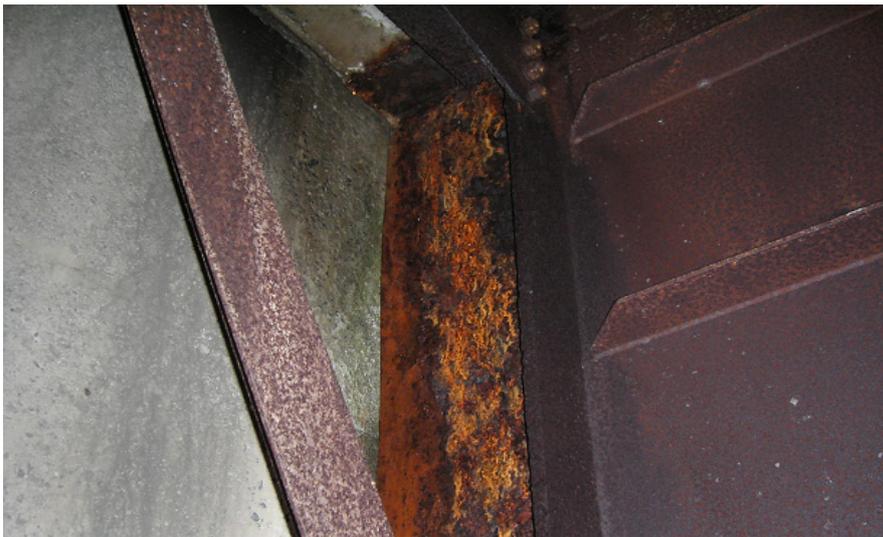
<table border="1" style="width: 100%; border-collapse: collapse;"> <tr> <td style="width: 20%;">写真番号</td> <td>1.3.26</td> </tr> <tr> <td>部材名</td> <td>主桁 (S-Gs-S-Mg)</td> </tr> <tr> <td>備考</td> <td>&lt; 裸仕様 &gt;                       損傷の深さ(大): 著しい異常な錆による錆層の剥離と明らかな板厚減少である。                       損傷の面積(小): 主桁に占める異常な錆の範囲は、部分的である。                 </td> </tr> </table>	写真番号	1.3.26	部材名	主桁 (S-Gs-S-Mg)	備考	< 裸仕様 >  損傷の深さ(大): 著しい異常な錆による錆層の剥離と明らかな板厚減少である。  損傷の面積(小): 主桁に占める異常な錆の範囲は、部分的である。

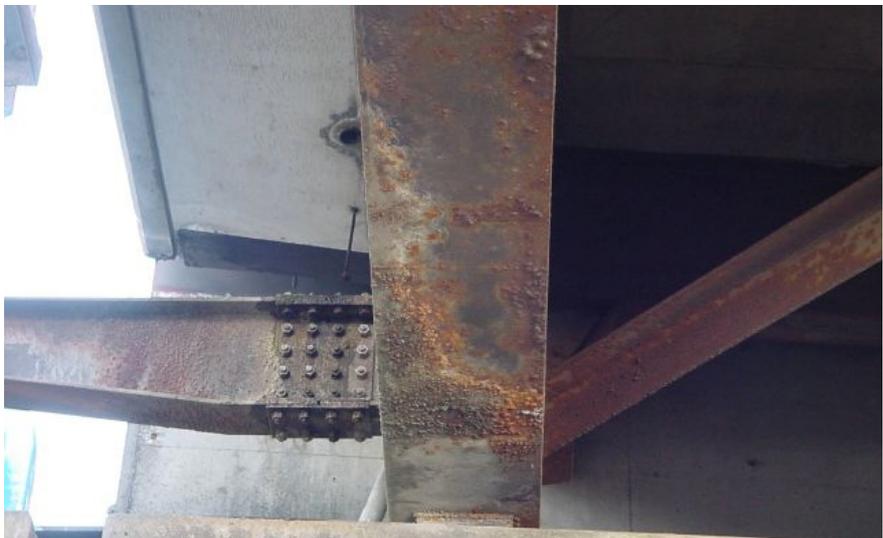
<table border="1" style="width: 100%; border-collapse: collapse;"> <tr> <td style="width: 20%;">写真番号</td> <td>1.3.27</td> </tr> <tr> <td>部材名</td> <td>主桁 (S-Gs-S-Mg)</td> </tr> <tr> <td>備考</td> <td>&lt; 表面処理あり &gt;                       損傷の深さ(大): 著しい異常な錆による錆層の剥離と明らかな板厚減少である。                       損傷の面積(小): 主桁に占める異常な錆の範囲は、部分的である。                 </td> </tr> </table>	写真番号	1.3.27	部材名	主桁 (S-Gs-S-Mg)	備考	< 表面処理あり >  損傷の深さ(大): 著しい異常な錆による錆層の剥離と明らかな板厚減少である。  損傷の面積(小): 主桁に占める異常な錆の範囲は、部分的である。
写真番号	1.3.27						
部材名	主桁 (S-Gs-S-Mg)						
備考	< 表面処理あり >  損傷の深さ(大): 著しい異常な錆による錆層の剥離と明らかな板厚減少である。  損傷の面積(小): 主桁に占める異常な錆の範囲は、部分的である。

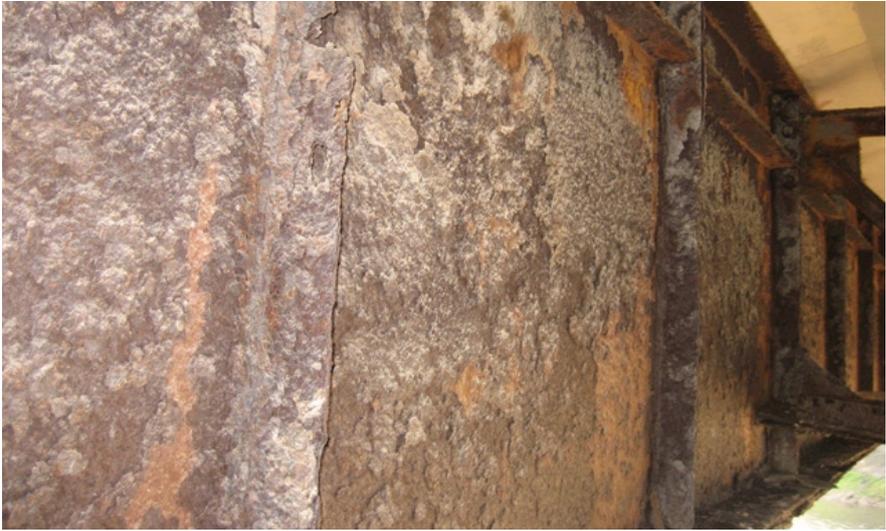
<table border="1" style="width:100%; border-collapse: collapse;"> <tr> <td style="width:20%;">写真番号</td> <td>1.3.28</td> </tr> <tr> <td>部材名</td> <td>主桁 (S-Gs-S-Mg)</td> </tr> <tr> <td>備考</td> <td>&lt;表面処理あり&gt;                       損傷の深さ(大): 著しい異常な錆による錆層の剥離, 明らかな板厚減少である。                       損傷の面積(大): 主桁全体に異常な錆が生じている。                 </td> </tr> </table>	写真番号	1.3.28	部材名	主桁 (S-Gs-S-Mg)	備考	<表面処理あり>  損傷の深さ(大): 著しい異常な錆による錆層の剥離, 明らかな板厚減少である。  損傷の面積(大): 主桁全体に異常な錆が生じている。
写真番号	1.3.28						
部材名	主桁 (S-Gs-S-Mg)						
備考	<表面処理あり>  損傷の深さ(大): 著しい異常な錆による錆層の剥離, 明らかな板厚減少である。  損傷の面積(大): 主桁全体に異常な錆が生じている。

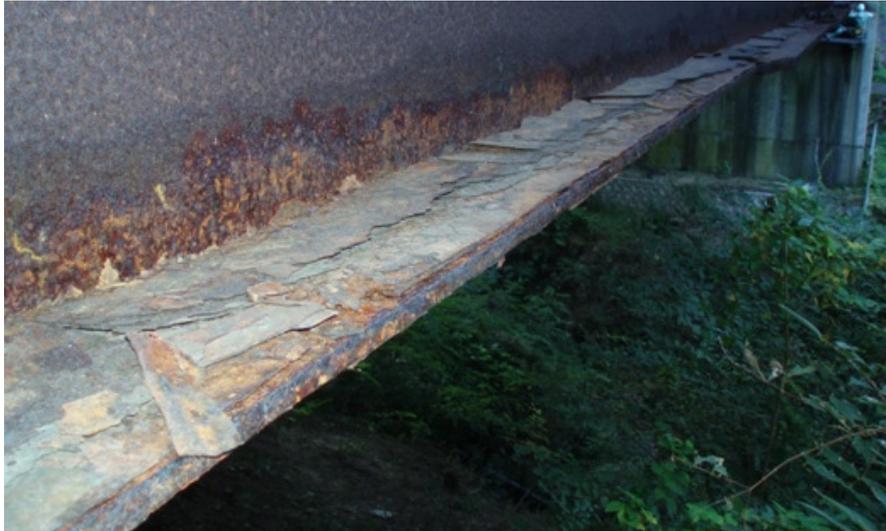
<table border="1" style="width:100%; border-collapse: collapse;"> <tr> <td style="width:20%;">写真番号</td> <td>1.3.29</td> </tr> <tr> <td>部材名</td> <td>主桁 (S-Gs-S-Mg)</td> </tr> <tr> <td>備考</td> <td>&lt;裸仕様&gt;                       損傷の深さ(大): 著しい異常な錆による剥離, 明らかな板厚減少である。                       損傷の面積(大): 主桁の広い範囲で異常な錆が生じている。                 </td> </tr> </table>	写真番号	1.3.29	部材名	主桁 (S-Gs-S-Mg)	備考	<裸仕様>  損傷の深さ(大): 著しい異常な錆による剥離, 明らかな板厚減少である。  損傷の面積(大): 主桁の広い範囲で異常な錆が生じている。

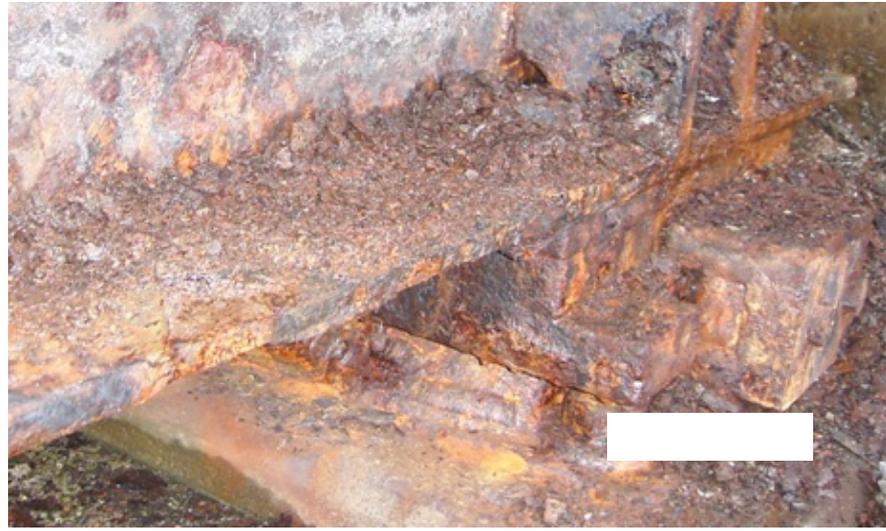
<table border="1" style="width:100%; border-collapse: collapse;"> <tr> <td style="width:20%;">写真番号</td> <td>1.3.30</td> </tr> <tr> <td>部材名</td> <td>支承本体 (B-Be-S-Bh)</td> </tr> <tr> <td>備考</td> <td>&lt;裸仕様&gt;                       損傷の深さ(大): 著しい異常な錆による剥離, 明らかな板厚減少である。                       損傷の面積(大): 支承全体に異常な錆が生じている。                 </td> </tr> </table>	写真番号	1.3.30	部材名	支承本体 (B-Be-S-Bh)	備考	<裸仕様>  損傷の深さ(大): 著しい異常な錆による剥離, 明らかな板厚減少である。  損傷の面積(大): 支承全体に異常な錆が生じている。
写真番号	1.3.30						
部材名	支承本体 (B-Be-S-Bh)						
備考	<裸仕様>  損傷の深さ(大): 著しい異常な錆による剥離, 明らかな板厚減少である。  損傷の面積(大): 支承全体に異常な錆が生じている。

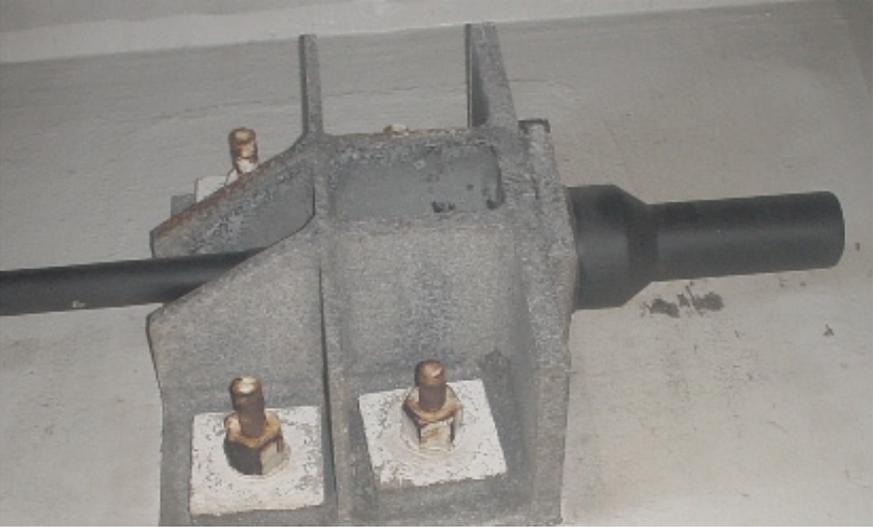
写真番号	1.3.31
	部材名	PC定着部(外ケーブル) (S-Gs-S-Pa)

備考  
<溶融亜鉛メッキ>  
損傷の深さ(小):著しい板厚減少は視認できない。  
損傷の面積(小):錆の面積は小さく局部的である。

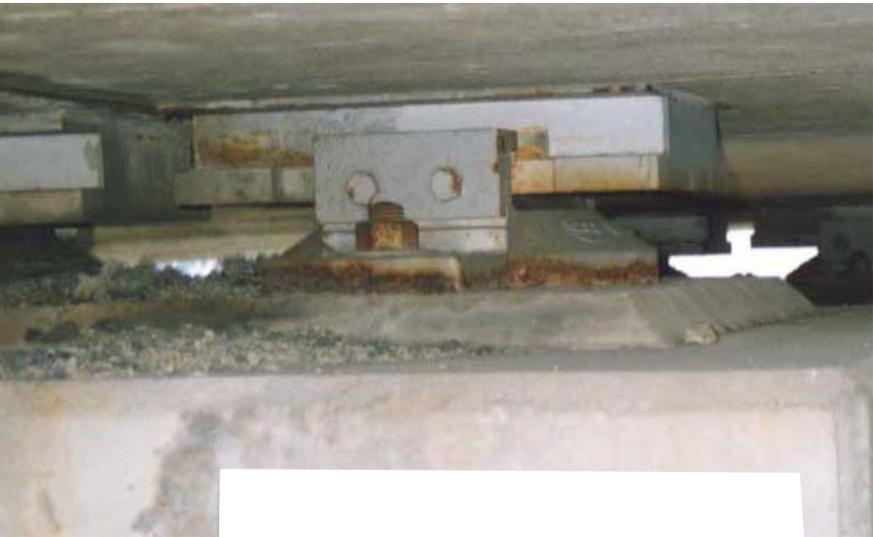
写真番号	1.3.33
	部材名	支承本体 (B-Be-S-Bh)

備考  
<溶融亜鉛メッキ>  
損傷の深さ(小):著しい板厚減少は視認できない。  
損傷の面積(小):錆の面積は小さく局部的である。

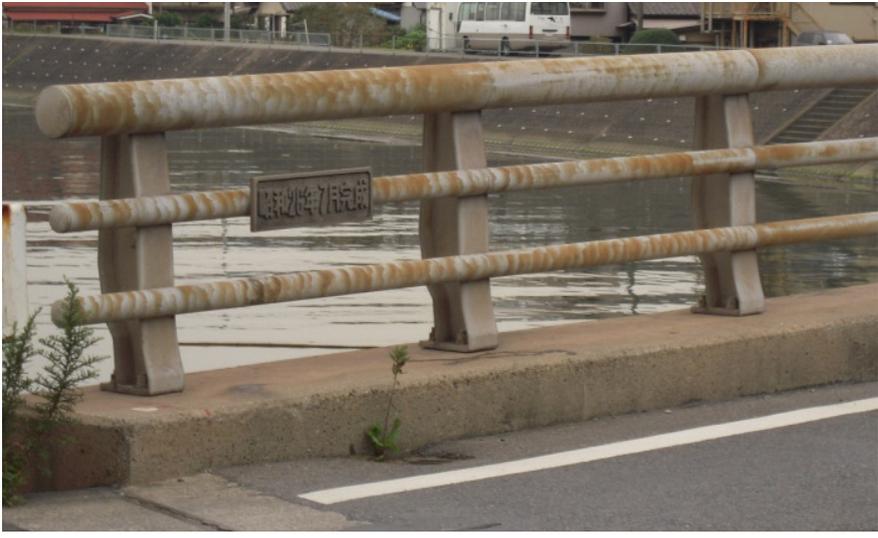
<table border="1"> <tr> <td>写真番号</td> <td>1.3.34</td> </tr> <tr> <td>部材名</td> <td>防護柵 (R-G-S-Gf)</td> </tr> <tr> <td>備考</td> <td>&lt;溶融亜鉛メッキ&gt;   損傷の深さ(小):メッキの損耗が著しいものの、母材の板厚減少までは視認できない。   損傷の面積(大):錆の範囲は防護柵全体に広がっている。 </td> </tr> </table>	写真番号	1.3.34	部材名	防護柵 (R-G-S-Gf)	備考	<溶融亜鉛メッキ>  損傷の深さ(小):メッキの損耗が著しいものの、母材の板厚減少までは視認できない。  損傷の面積(大):錆の範囲は防護柵全体に広がっている。
	写真番号	1.3.34					
部材名	防護柵 (R-G-S-Gf)						
備考	<溶融亜鉛メッキ>  損傷の深さ(小):メッキの損耗が著しいものの、母材の板厚減少までは視認できない。  損傷の面積(大):錆の範囲は防護柵全体に広がっている。

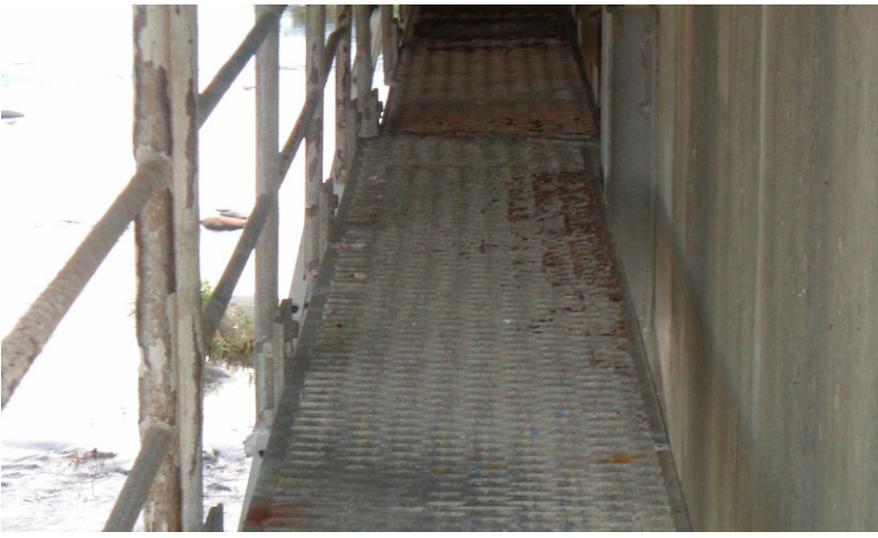
<table border="1"> <tr> <td>写真番号</td> <td>1.3.35</td> </tr> <tr> <td>部材名</td> <td>点検施設 (I-I-S-Ip)</td> </tr> <tr> <td>備考</td> <td>&lt;溶融亜鉛メッキ&gt;   損傷の深さ(小):メッキの消耗した部位があるものの、著しい板厚減少までは視認できない。   損傷の面積(大):拡がりのある錆が、複数ある。 </td> </tr> </table>	写真番号	1.3.35	部材名	点検施設 (I-I-S-Ip)	備考	<溶融亜鉛メッキ>  損傷の深さ(小):メッキの消耗した部位があるものの、著しい板厚減少までは視認できない。  損傷の面積(大):拡がりのある錆が、複数ある。

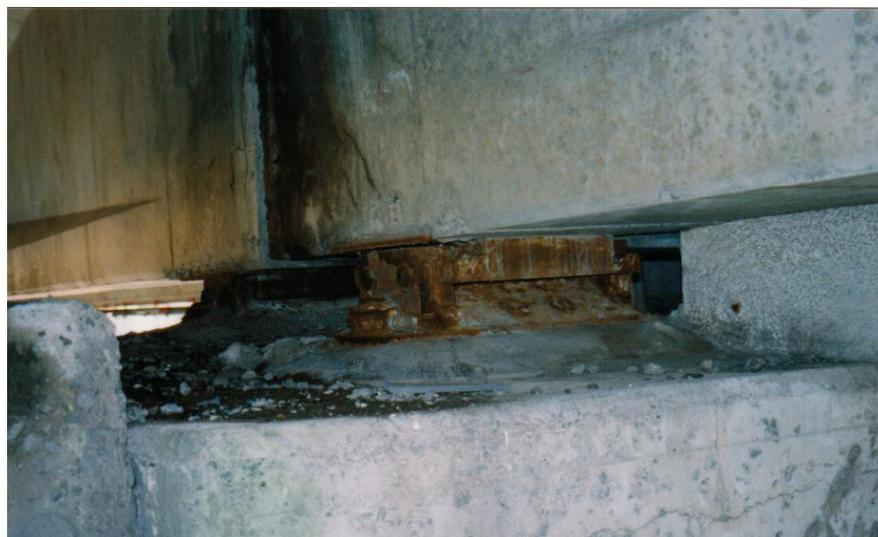
<table border="1"> <tr> <td>写真番号</td> <td>1.3.36</td> </tr> <tr> <td>部材名</td> <td>支承本体 (B-Be-S-Bh)</td> </tr> <tr> <td>備考</td> <td>&lt;溶融亜鉛メッキ&gt;   損傷の深さ(小):メッキの損耗範囲が広がっているものの、著しい板厚減少までは視認できない。   損傷の面積(大):錆の範囲は支承全体に広がっている。 </td> </tr> </table>	写真番号	1.3.36	部材名	支承本体 (B-Be-S-Bh)	備考	<溶融亜鉛メッキ>  損傷の深さ(小):メッキの損耗範囲が広がっているものの、著しい板厚減少までは視認できない。  損傷の面積(大):錆の範囲は支承全体に広がっている。
	写真番号	1.3.36					
部材名	支承本体 (B-Be-S-Bh)						
備考	<溶融亜鉛メッキ>  損傷の深さ(小):メッキの損耗範囲が広がっているものの、著しい板厚減少までは視認できない。  損傷の面積(大):錆の範囲は支承全体に広がっている。
