## 1.1 鋼部材の損傷

### 損傷の種類

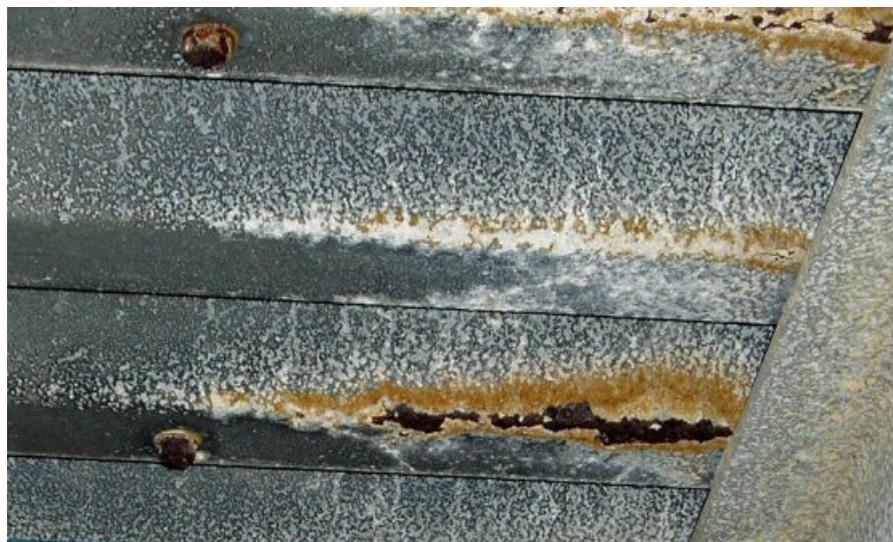
写真番号	1.3.37
部材名	床版 (S-Gs-S-Ds)
備考	< 溶融亜鉛メッキ >  損傷の深さ(大): 腐食部では, 明らかな板厚減少が視認される。  損傷の面積(小): 床版部材に占める錆の範囲は限定的である。

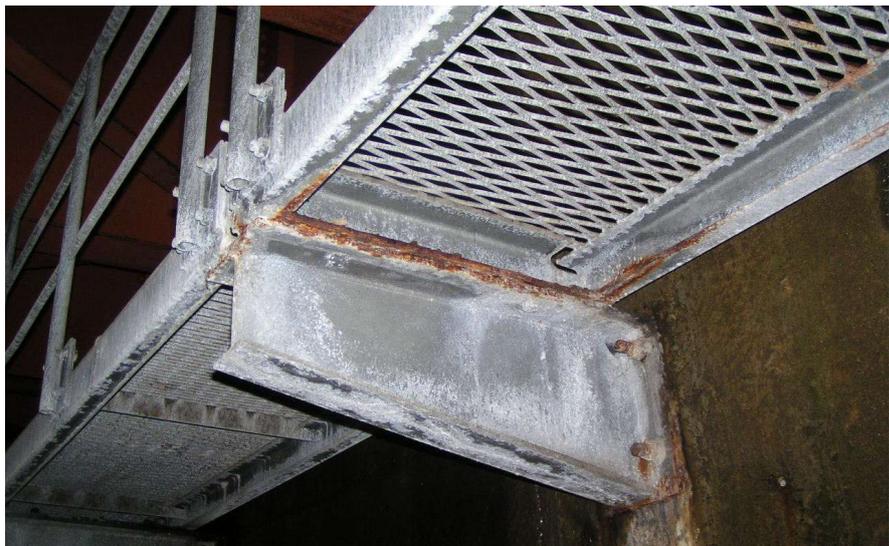
写真番号	1.3.38
部材名	点検施設 (I-I-S-Ip)
備考	< 溶融亜鉛メッキ >  損傷の深さ(大): 腐食が著しい部位では, 明らかな板厚減少である。  損傷の面積(小): 錆の発生範囲は限定的である。

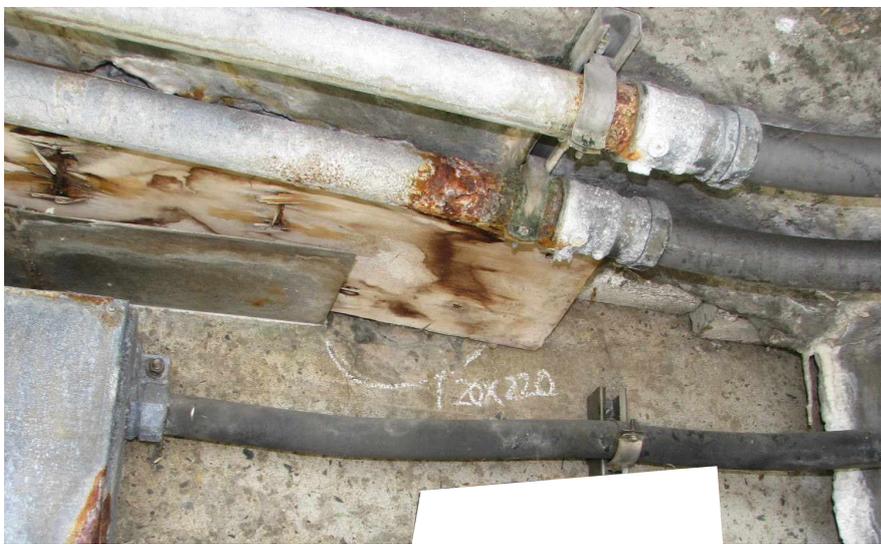
写真番号	1.3.39
部材名	添加物 (U-U-S-Ut)
備考	< 溶融亜鉛メッキ >  損傷の深さ(大): 腐食が著しい部位では, 明らかな板厚減少である。  損傷の面積(小): 錆の発生範囲は限定的である。

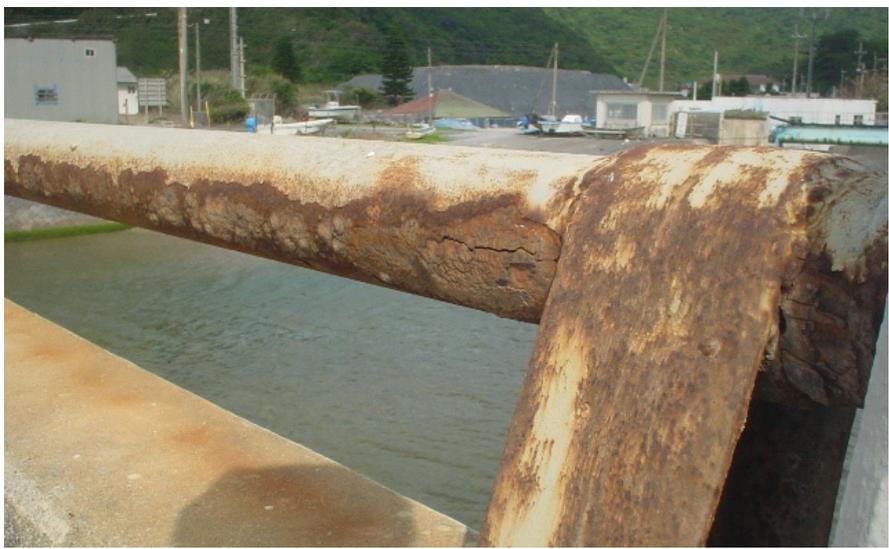
写真番号	1.3.40
	部材名	防護柵 (R-G-S-Gf)

備考  
 <溶融亜鉛メッキ>  
 損傷の深さ(大): 著しい錆により, 明らかな板厚減少がある。  
 損傷の面積(大): 錆の範囲は防護柵全体に広がっている。

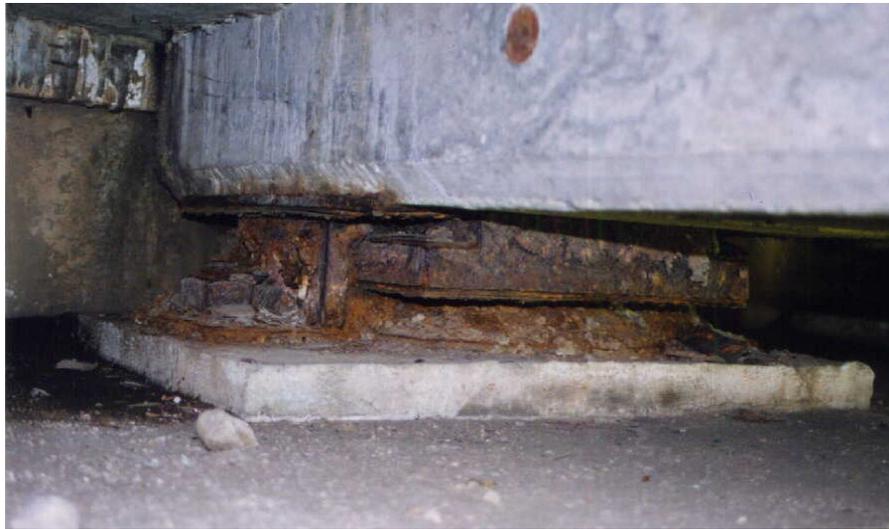
写真番号	1.3.42
	部材名	支承本体 (B-Be-S-Bh)

備考  
 <溶融亜鉛メッキ>  
 損傷の深さ(大): 著しい錆による剥離と明らかな断面減少である。  
 損傷の面積(大): 錆の範囲は支承全体に広がっている。

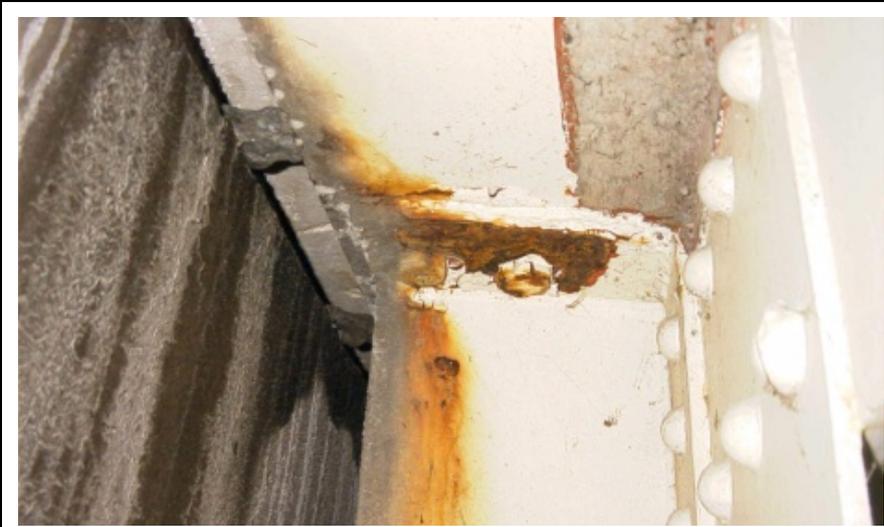
写真番号	1.4.7
部材名	主桁 (S-Gs-S-Mg)
備考	<ul style="list-style-type: none"> <li>① 伸縮装置下側の主桁端部</li> <li>② 伸縮装置からの漏水跡が見られる。</li> <li>③ 非排水型の伸縮装置でも、機能の劣化により、漏水が生じることがあり、その漏水により桁端部に集中的に腐食することがある。</li> </ul>

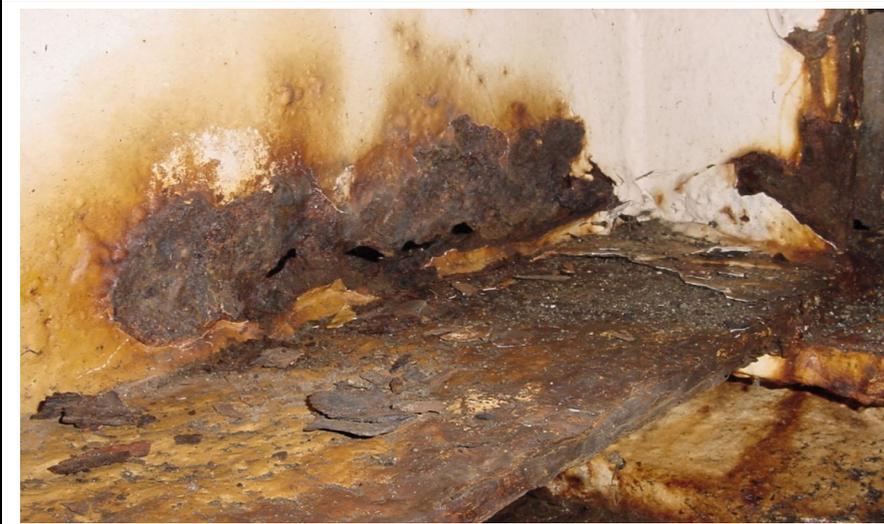
写真番号	1.4.8
部材名	主桁 (S-Gs-S-Mg)
備考	<ul style="list-style-type: none"> <li>① 主桁端部の下フランジ付近</li> <li>② ウェブと下フランジの溶接部近傍に断面欠損を伴う著しい錆が見られる。</li> <li>③ 断面欠損や板厚減少が伴う場合、耐力力が大きく低下している可能性がある。</li> </ul>

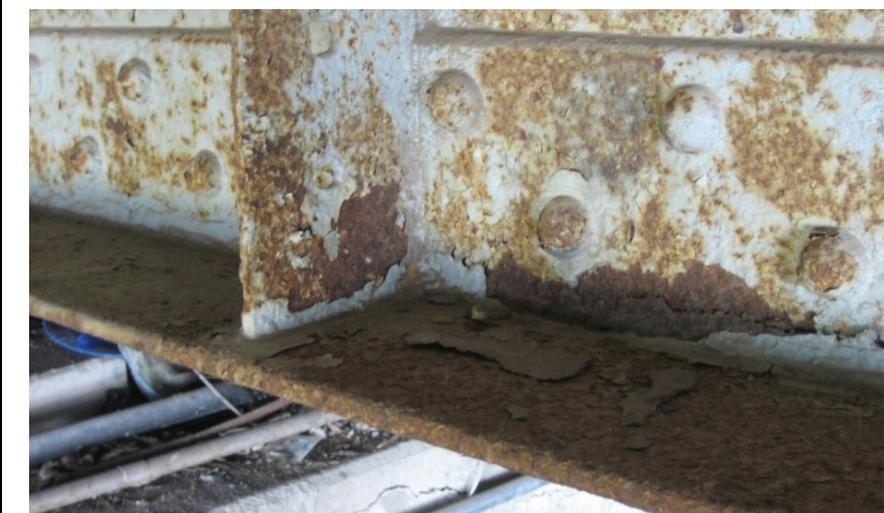
写真番号	1.4.9
部材名	主桁 (S-Gs-S-Mg)
備考	<ul style="list-style-type: none"> <li>① 下フランジ上面</li> <li>② 下フランジ上面で著しい錆が見られる。</li> <li>③ 水平材上面は滞水しやすく、水に濡れた状態が長く続くことで、塗膜の劣化や腐食が卓越して進行することがある。</li> </ul>

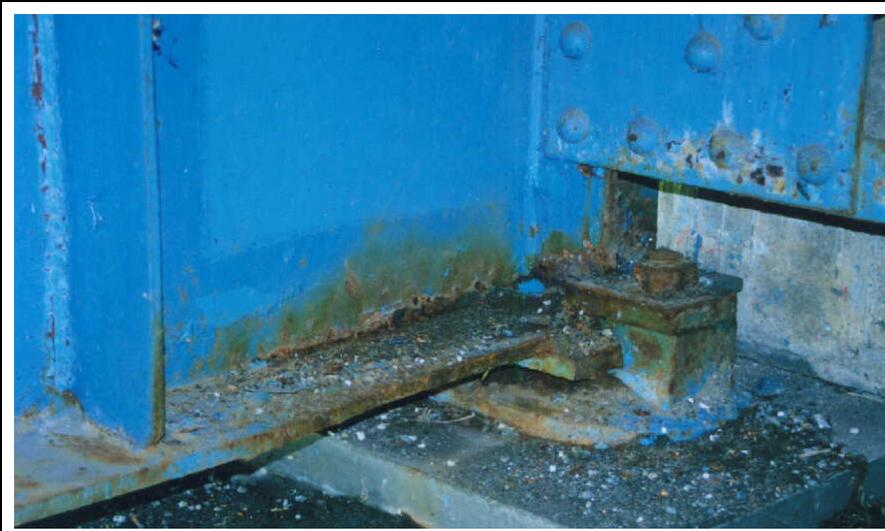
写真番号	1.4.10
部材名	主桁 (S-Gs-S-Mg)
備考	<p>① 主桁端部</p> <p>② 支承と下フランジに土砂堆積と錆が見られ、ウェブとの溶接部に亀裂が生じている。</p> <p>③ 土砂の堆積は、伸縮装置の止水・排水機能の低下を伴っている場合がある。</p>

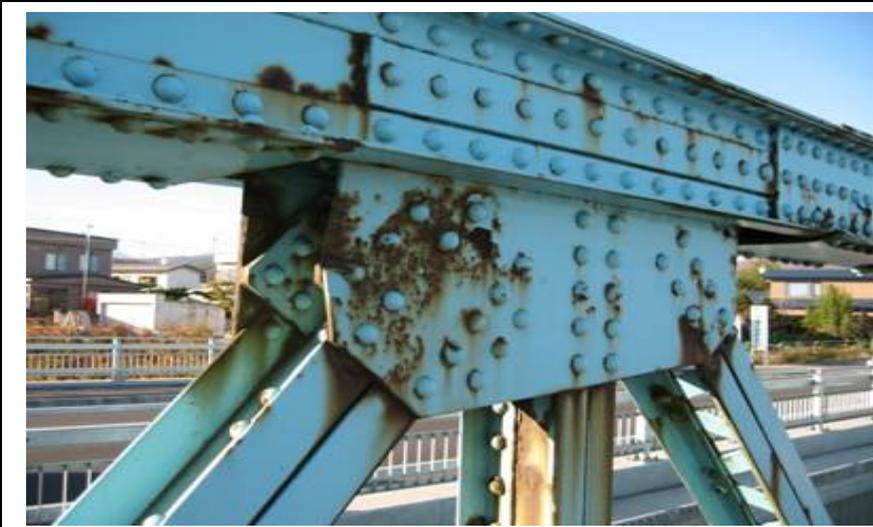
写真番号	1.4.16
部材名	格点(斜材・垂直材) (S-Ts-S-Pp)
備考	<p>① トラス格点部</p> <p>② 添接板やリベットの周りに錆が見られる。</p> <p>③ トラスの格点部は、損傷した場合に構造全体系への影響が大きいため、腐食による板厚減少により耐荷力を失う可能性がある部位である。</p>

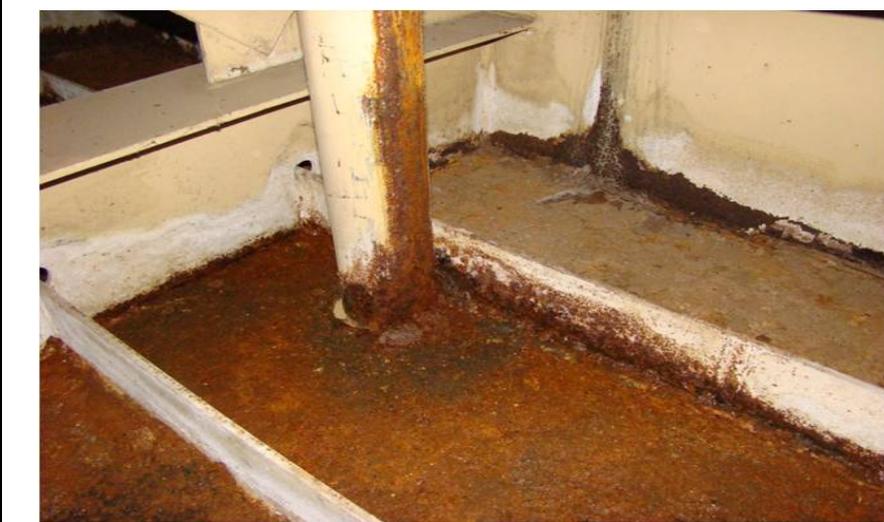
写真番号	1.4.27
部材名	主桁 (S-Bs-S-Mg)
備考	<ul style="list-style-type: none"> <li>① 箱桁内面下フランジ</li> <li>② 排水管の引き込みの ウェブ開口部から管を 伝って浸入した漏水と、 下フランジの錆が見ら れる。</li> <li>③ 桁下面に設けられる導 水板・導水孔の確認も 有効である。</li> </ul>

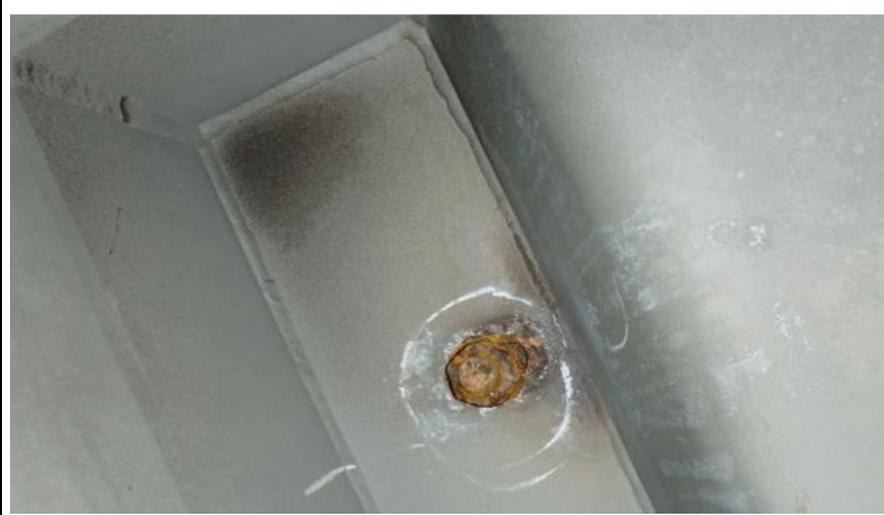
写真番号	1.4.34
部材名	鋼床版 (S-Bs-S-Ds)
備考	<p>① 鋼床版</p> <p>② 鋼床版裏面に局所的な錆が見られる。</p> <p>③ 鋼床版裏面に錆汁が生じたり、デッキプレートを通したボルトに著しい腐食が見られる場合、デッキプレート上面に滞水・腐食が生じていることがある。</p>

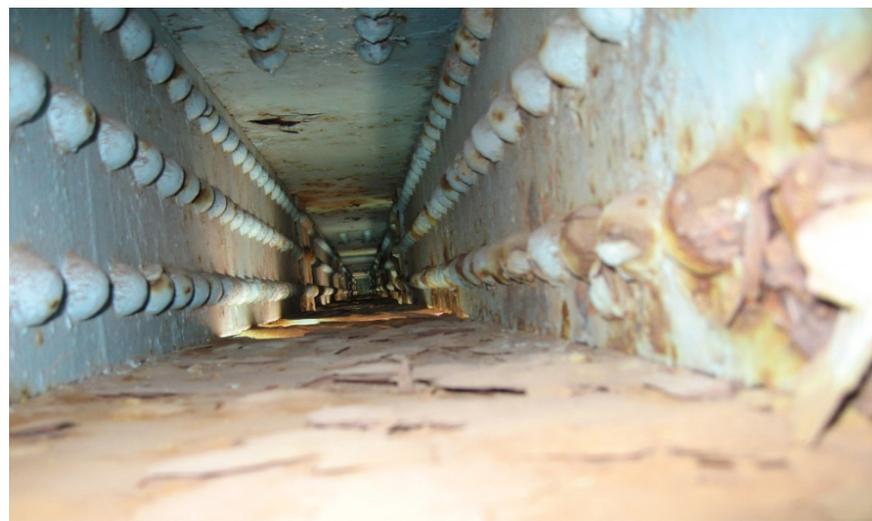
- ① トラスの上弦材(内側)
- ② 箱型断面の上弦材内側に著しい錆が生じている。
- ③ 開口部から浸入した飛来塩分は、閉鎖空間では洗い流されずに、腐食を促進させることがある。

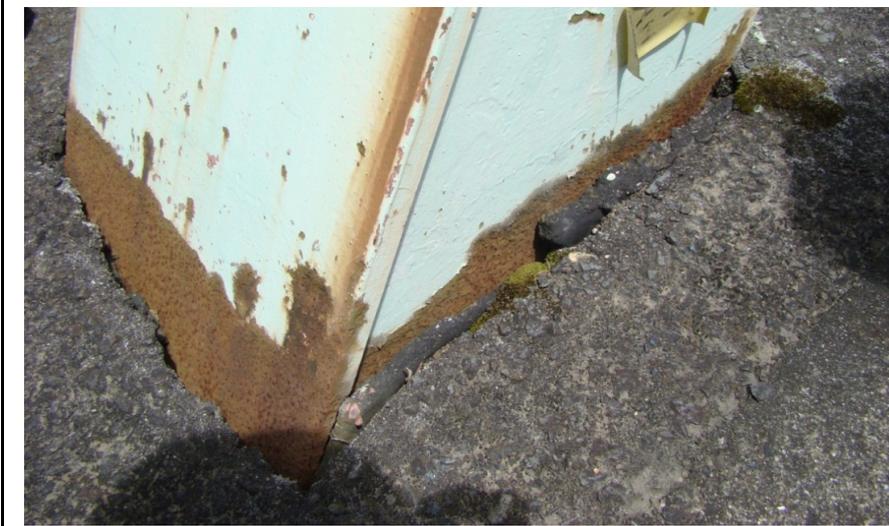
写真番号	1.4.42
部材名	コンクリート埋込部(斜材) (S-Ts-S-Em)
備考	<ul style="list-style-type: none"> <li>① 床版にトラス斜材が貫通する部分</li> <li>② 床版上面と斜材の境界部に著しい錆が生じている。</li> <li>③ 外観目視できない内部で、より著しい腐食が生じている場合がある。</li> </ul>

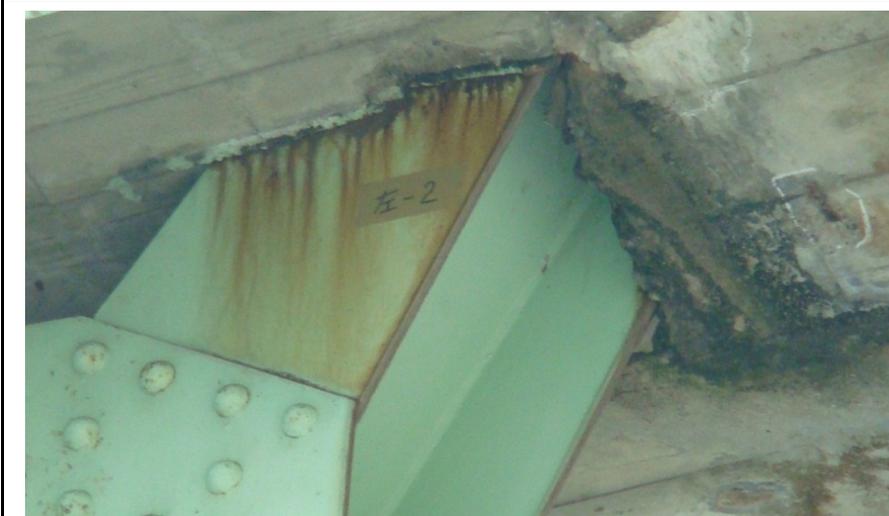
写真番号	1.4.43
部材名	コンクリート埋込部(アーチリブ) (S-As-S-Em)
備考	<ul style="list-style-type: none"> <li>① 床版にトラス斜材が貫通する部分の床版下面</li> <li>② 床版と斜材の隙間に、錆汁を伴う漏水が見られる。</li> <li>③ 埋め込み部材内部の腐食は、下面への錆汁の漏出によって疑える場合がある。</li> </ul>

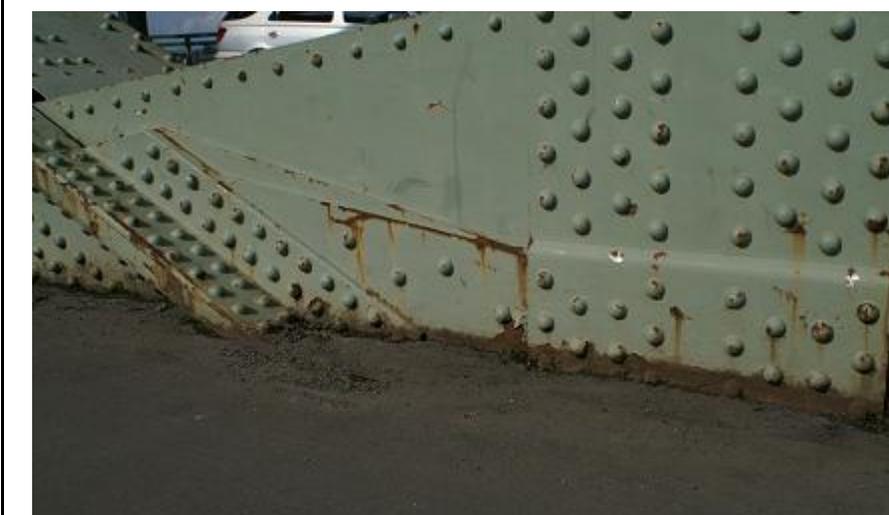
写真番号	1.4.43
部材名	コンクリート埋込部(アーチリブ) (S-As-S-Em)
備考	<ul style="list-style-type: none"> <li>① 下路式アーチ橋のアーチリブが歩道部の床版を貫通する部分</li> <li>② 床版とアーチリブの接点部に錆が見られる。</li> <li>③ 同構造の箇所では、同様に腐食が進行していることがある。</li> </ul>

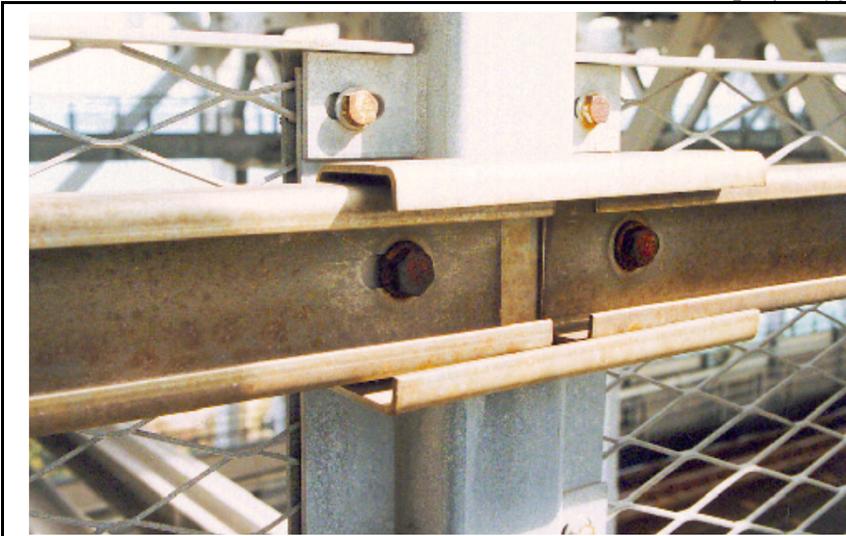
写真番号	1.4.47
部材名	
点検施設 (I-I-S-Ip)	
備考	<p>① 管理用通路の横棧</p> <p>② ステンレスの横棧に用いられた亜鉛メッキボルトが錆びている。</p> <p>③ 異種金属を接触させると、卑な金属が激しく腐食する(異種金属接触腐食)。</p>

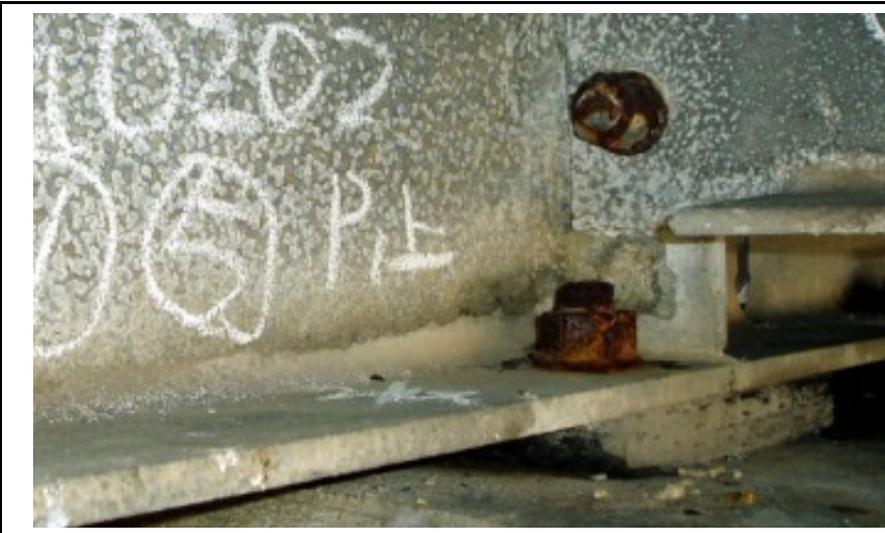
写真番号	1.4.50
部材名	アンカーボルト (B-Be-S-Ba)
備考	<ul style="list-style-type: none"> <li>① 支承のアンカーボルト</li> <li>② メッキボルトに、著しい錆が見られる。</li> <li>③ 腐食にともない、亀裂や緩みをもたうことがある。</li> </ul>

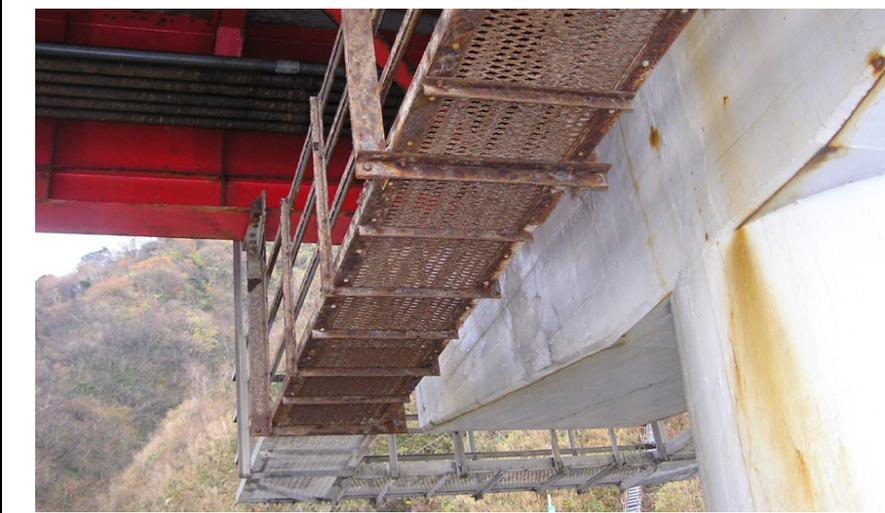
写真番号	1.4.51
部材名	点検施設 (I-I-S-Ip)
備考	<ul style="list-style-type: none"> <li>① 検査路の歩廊</li> <li>② 板厚が薄い形鋼が使用される検査路のメッキ部に、著しい錆が見られる。</li> <li>③ 検査路からの錆汁により、他部材での変状を点検しにくくなることもある。</li> </ul>

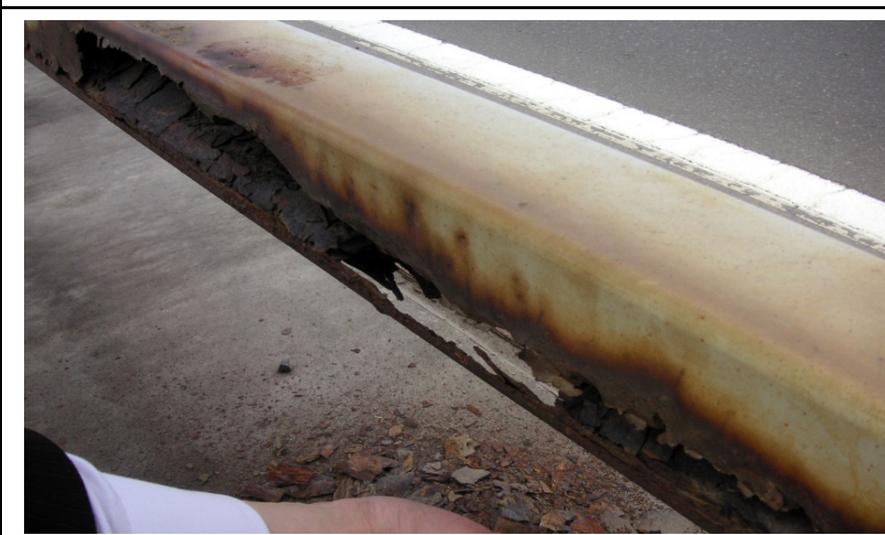
写真番号	1.4.52
部材名	高欄 (R-R-S-Ra)
備考	<ul style="list-style-type: none"> <li>① 高欄の横棧</li> <li>② 横棧部材に、著しい錆が見られる。</li> <li>③ 板厚の小さな部材では、防食機能が損なわれて局部腐食が生じると、急速に断面欠損などの深刻な状態になることがある。</li> </ul>

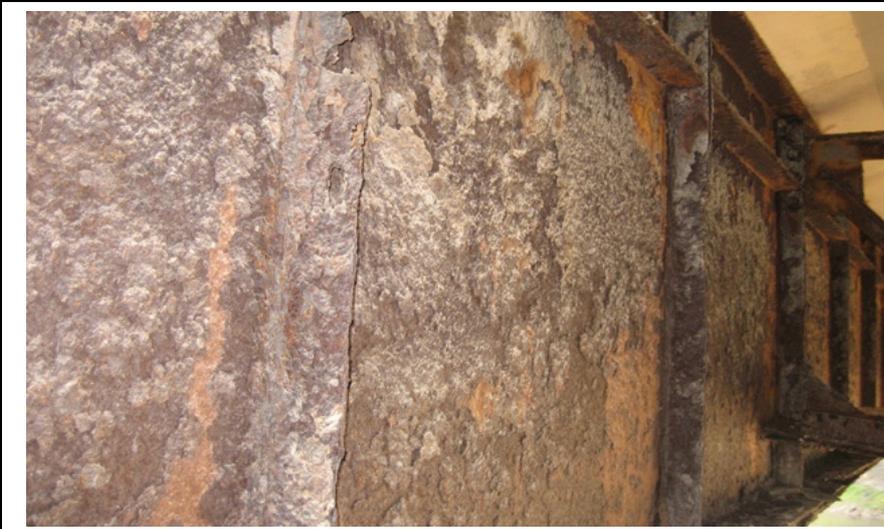
写真番号	1.4.56
部材名	主桁 (S-Gs-S-Mg)
備考	<p>① 主桁の桁間</p> <p>② 全面に層状剥離錆が生じており、腐食が著しい。</p> <p>③ 大気中に塩分が多く含まれる環境では、付着塩分が雨水等により洗い流されない中桁や桁間で、耐候性鋼材の異常腐食が卓越することがある。</p>

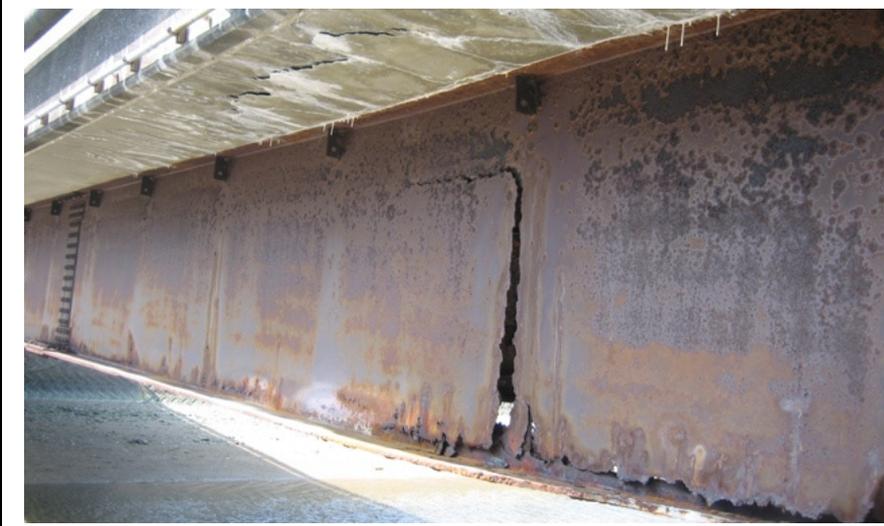
写真番号	1.4.57
部材名	主桁 (S-Gs-S-Mg)
備考	<p>① 主桁の外表面</p> <p>② ウェブ一般部には極端な異常な錆は見られないものの、下フランジとウェブの溶接部では異常な錆と断面欠損が生じている。</p> <p>③ 雨水により表面が洗われる外表面よりも、内面で異常腐食が進行することがある。</p>

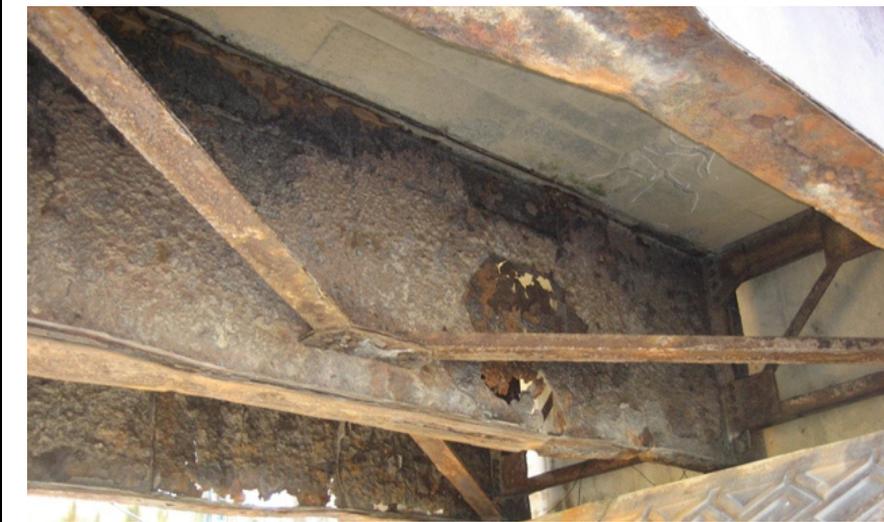
写真番号	1.4.58
部材名	主桁 (S-Gs-S-Mg)
備考	<p>① 主桁の桁端</p> <p>② 護岸の上側位置での錆が特に激しい。</p> <p>③ 感潮河川や河口付近では、塩分を多く含む風の影響で、特定の部位で腐食が卓越して進行することがある。</p>

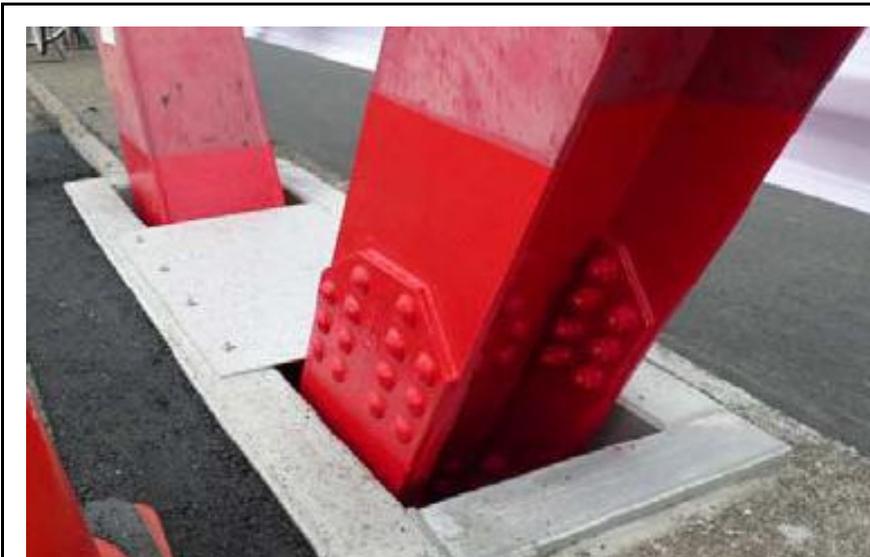
写真番号	1.5.1
部材名	斜材・垂直材 (S-Ts-S-Dt)
備考	<ul style="list-style-type: none"> <li>① 下路式トラス橋の斜材が歩道部の床版を貫通する部分の補修・補強後の環境改善状況の例</li> <li>② 斜材周辺を箱抜きして腐食防止と点検性の確保を図っている。</li> <li>③ 開口を設けた場合には、落下物による第三者被害に注意が必要である。</li> </ul>

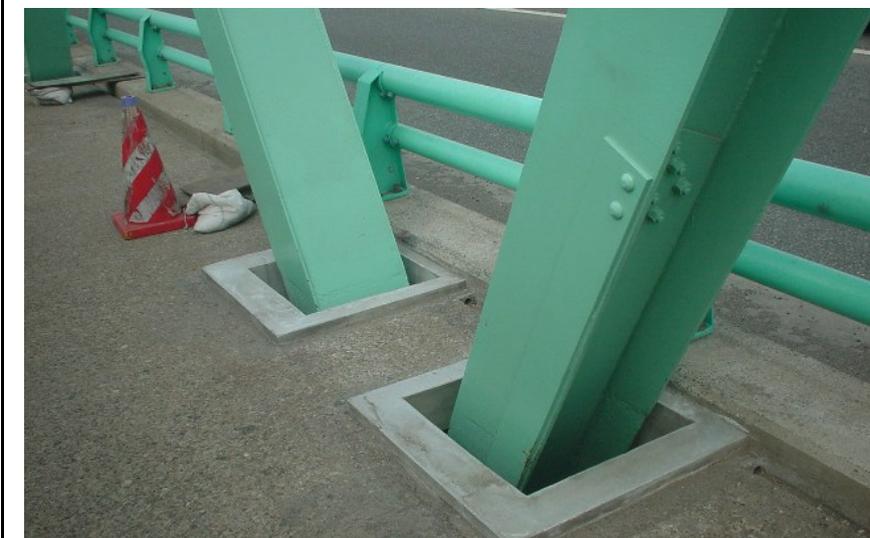
写真番号	1.5.2
部材名	斜材・垂直材 (S-Ts-S-Dt)
備考	<ul style="list-style-type: none"> <li>① 下路式トラス橋の斜材が歩道部の床版を貫通する部分の補修・補強後の環境改善状況の例</li> <li>② 斜材周辺を箱抜きして腐食防止と点検性の確保を図っている。</li> <li>③ 開口を設けた場合には、落下物による第三者被害に注意が必要である。</li> </ul>
