## 第 4 章 陥没調査結果

### 4-1 陥没地点調査概要

## 4-2 各陥没地点調査結果

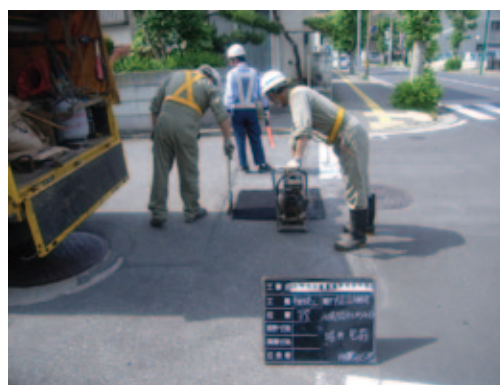
陥没地点画像

地点 535：曲がり角にあり、経時変化の精度誤差が大きい。

地点 535 は MMS が交差点を曲がりながら陥没地点を計測していた。MMS での計測において、交差点を曲がりながら計測した場合、位置あわせの誤差が大きくなるため、経時変化が算出できない。交差点に計測対象物がある場合は、直進のみで計測を行う必要があり、計画時の走行経路策定を綿密に立てることで問題を解決することは可能である。

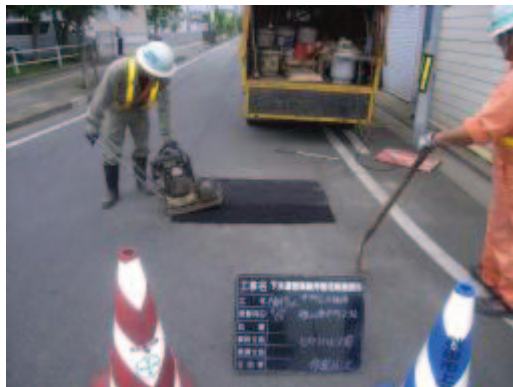
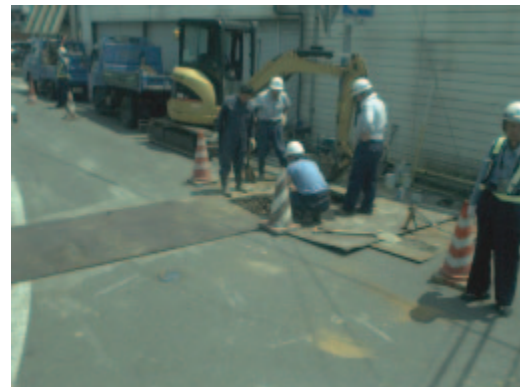
陥没地点画像

地点 563：計測時に工事を実施していたため位置やデータの算出が不可であった。

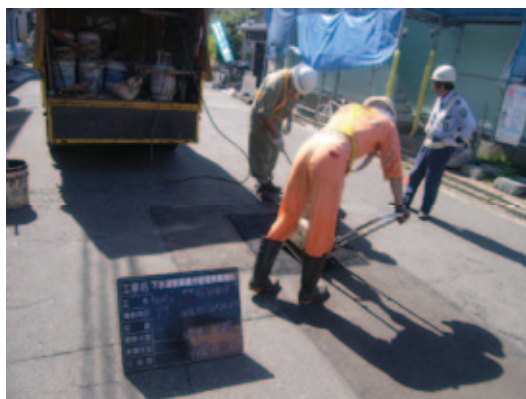
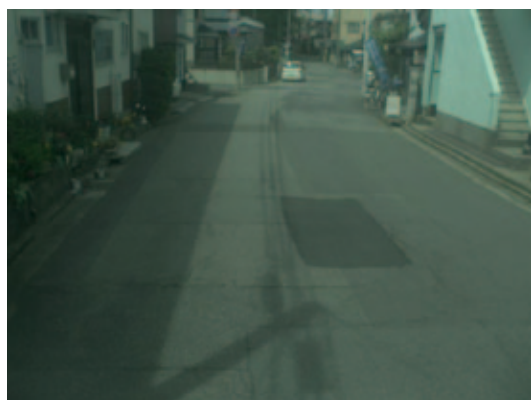
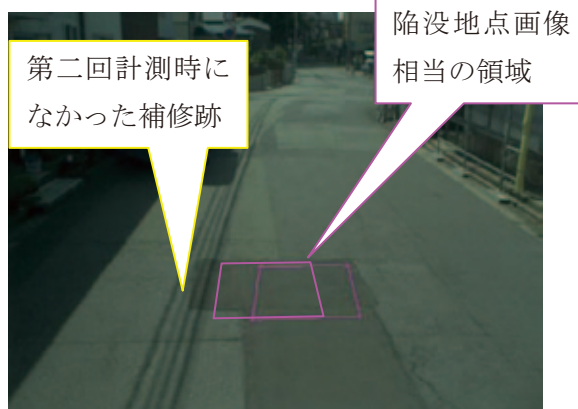
陥没地点画像

地点 705：陥没発生までに一度補修された痕跡があり、補修による変化を含んだ陥没量になって  
しまうため、経時変化が算出できなかった。

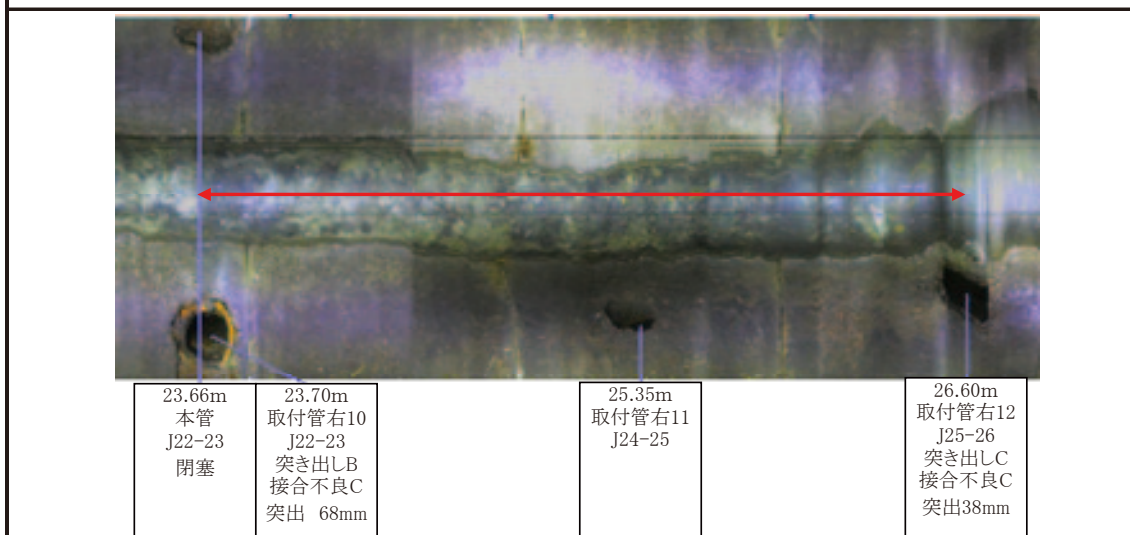
管きょ内部写真

23.7～26.6m内の取付管よりも、23.66mの取付管閉塞の影響が陥没の一因になっている可能性がある。映像を拡大しても閉塞詳細は不明である。

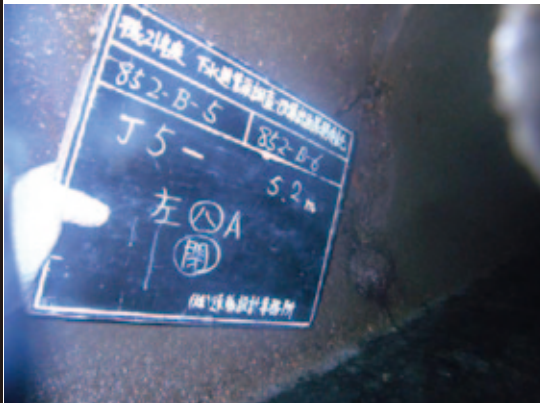
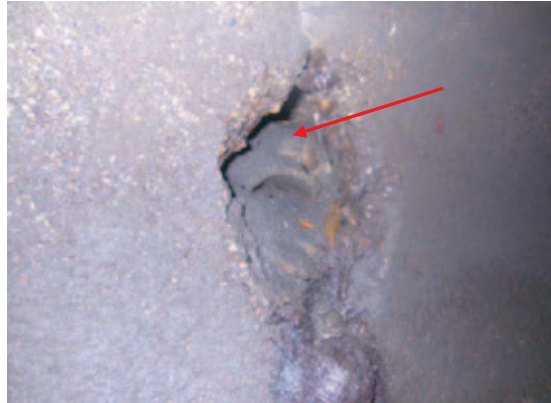
## 管きょ内部写真

異常個所の内部より砂質土の流入があり、破損の程度もAランクであるので陥没の危険は非常に高いと言えます。

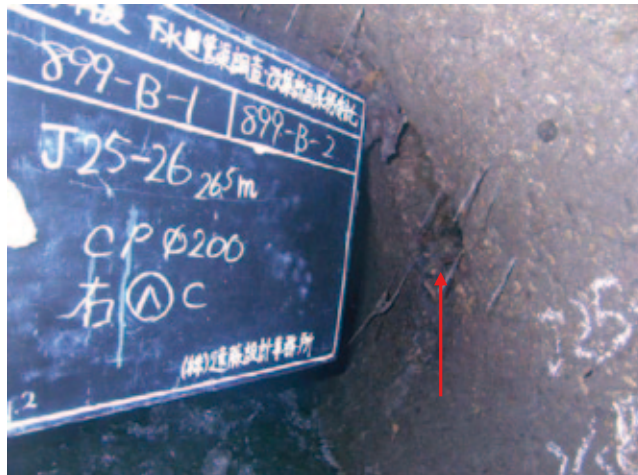
## 管きょ内部写真

取付管内部の状況は不明であるが、本管部と接続部の状況では陥没の予兆は見られません。取付管内部が原因の可能性があります。

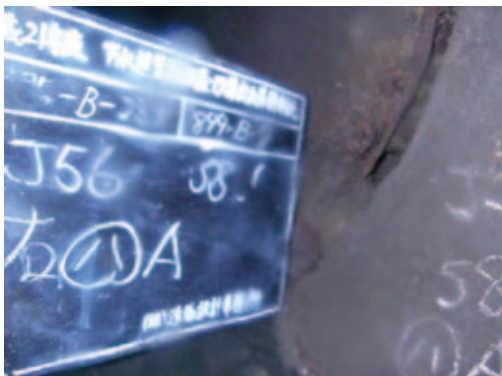
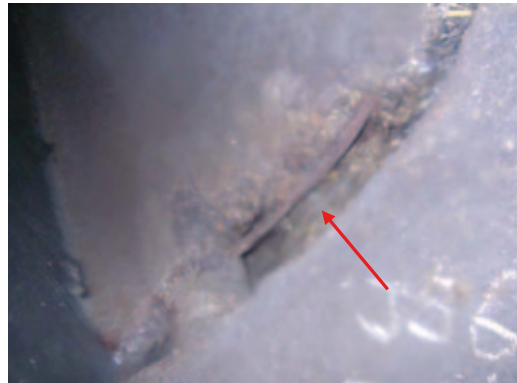
## 管きょ内部写真

破損ランクAであるので土砂の流入が懸念されるが、断面から見えている管の外側の空洞の大きさは不明である。陥没予兆を推定するのは困難である。

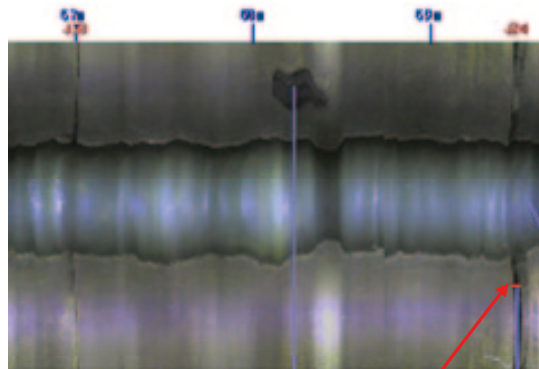
## 管きょ内部写真

| 58.23m<br>取付管左13<br>J23-24<br>閉塞 | 59.48m<br>継手<br>J24<br>ズレC<br>スケール41mm | 59.56m<br>本管<br>J24-25<br>土砂・堆積物<br>進入不可 |

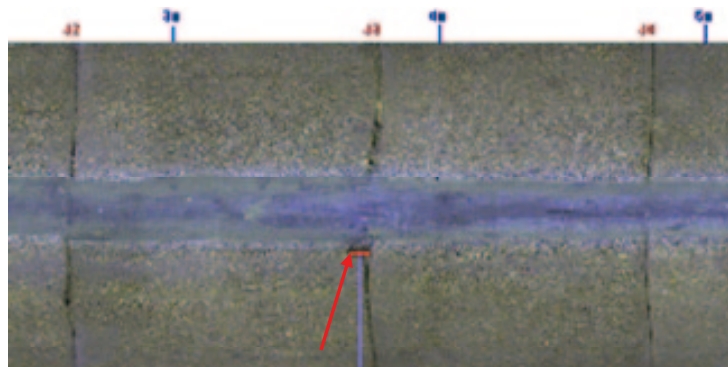
管きょ内部写真

3.72m  
本管  
J2-3  
破損B

映像からでは破損Bにおいて、陥没予兆を推察できない

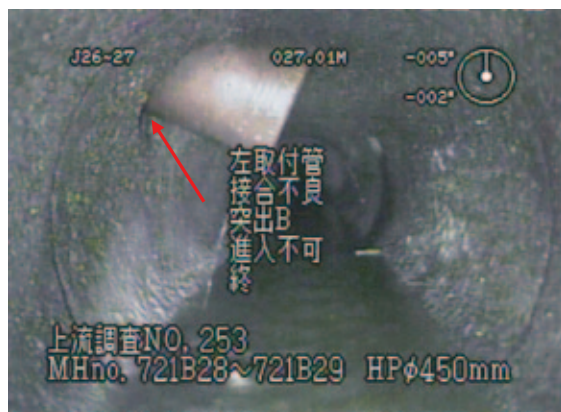
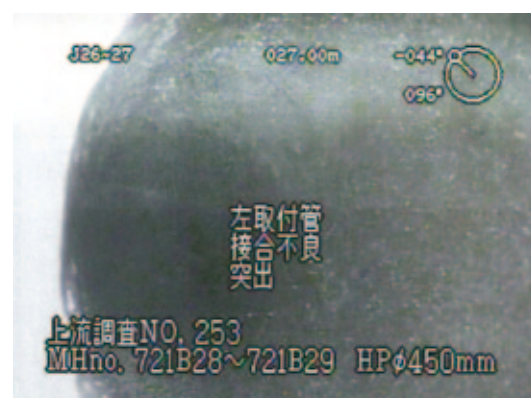
映像からは陥没予兆は推察できない。

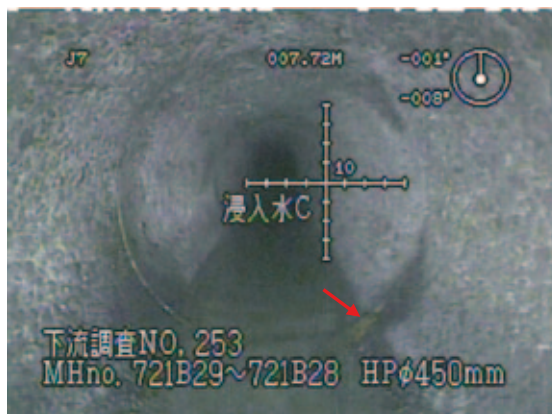
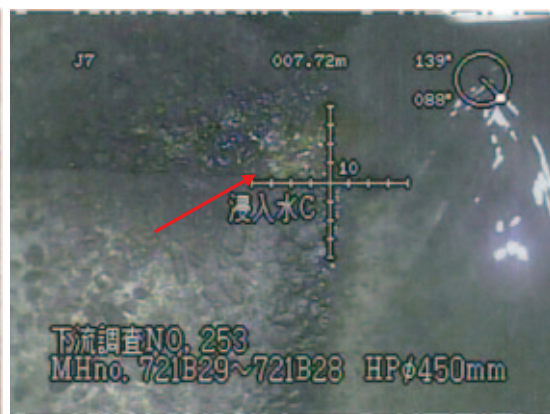
管きょ内部写真

浸入水の程度(Cランク)と管きょの状況映像からは陥没予兆は見受けられない

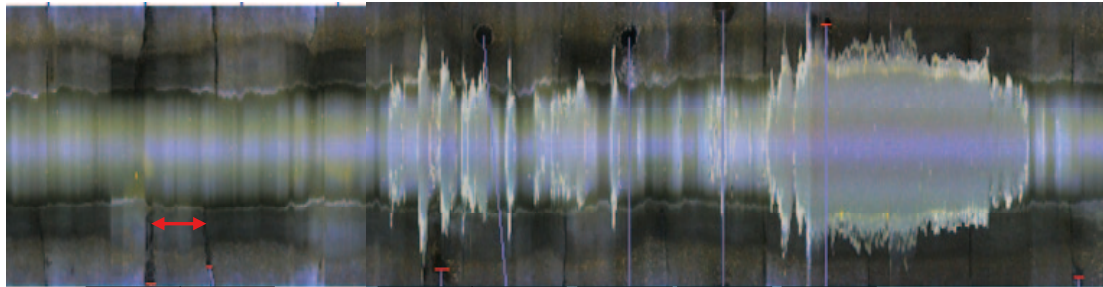
## 管きょ内部写真

| 異常種別 | 隙間 | 程度(ランク) | A |

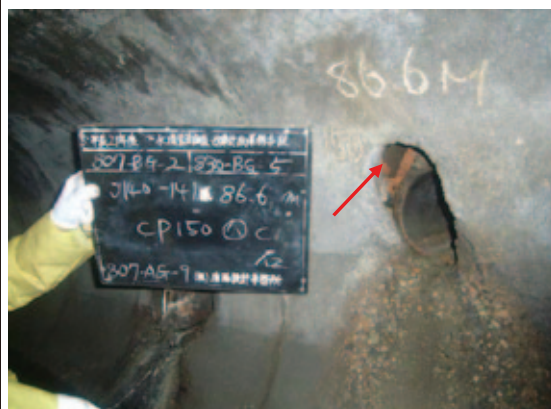
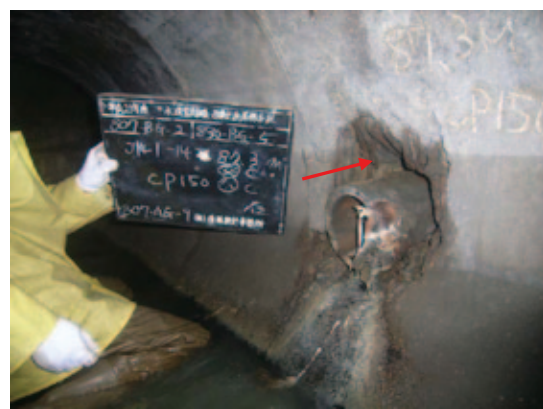
## 管きょ内部写真

86.6m箇所、の接合部にかんりの隙間が見られるので、陥没の危険は高いと考えられます。

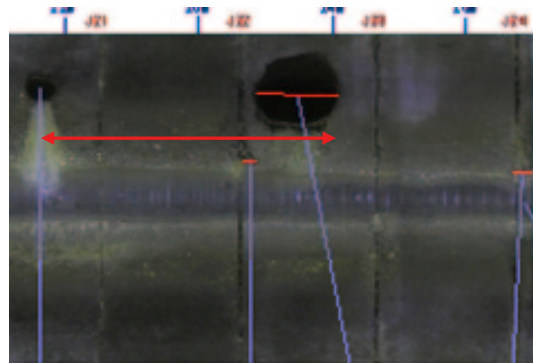
## 管きょ内部写真

| 21.82m<br>取付管左4<br>J20-21 | 23.37m<br>本管<br>J22-23<br>破損C<br>スケール102mm | 23.76m<br>取付左5<br>J22-23<br>接合不良C<br>スケール604mm | 25.45m<br>本管<br>J24-25<br>モルタルB<br>スケール141mm |

所見：  
陥没予兆は見られない。

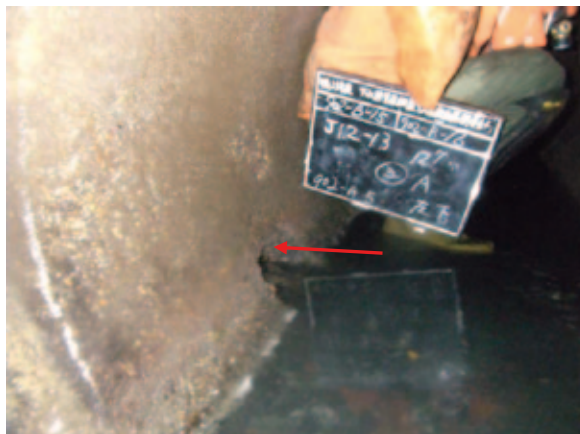
## 管きょ内部写真

側視画像が無いため詳細は判別できないが、直視画像上からは陥没予兆は見られない。

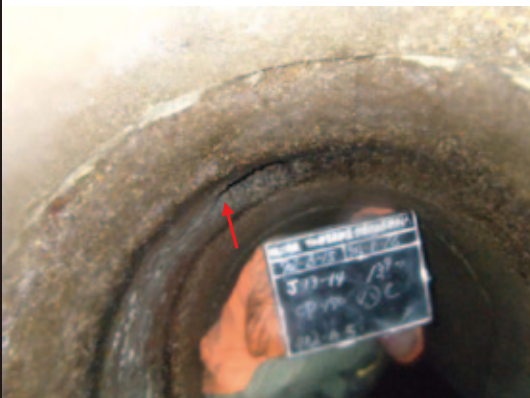
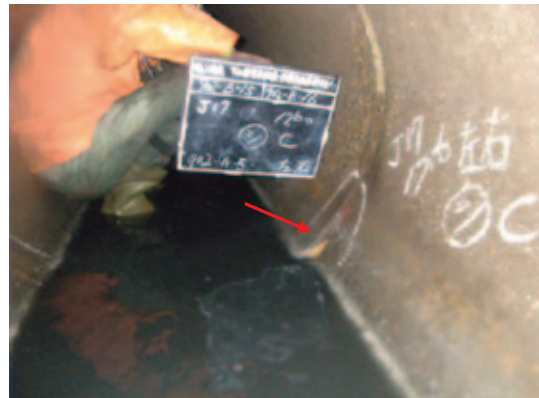
## 管きょ内部写真

所見：  
 画像上からは陥没予兆になるような事象は見られない。

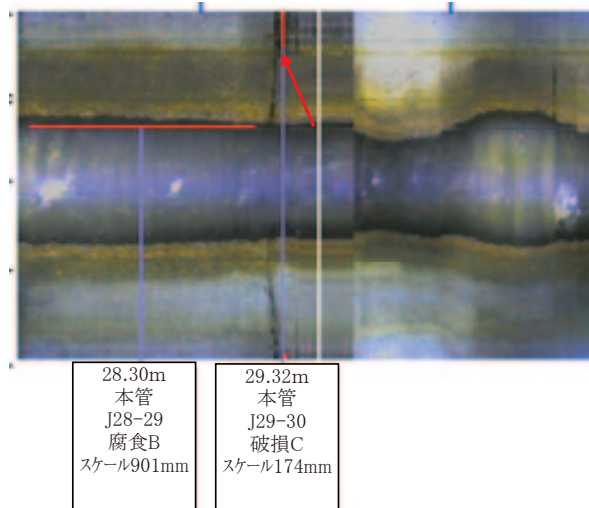
管きょ内部写真

所見：  
腐食・破損ともに陥没になるような原因とは判断出来ない。

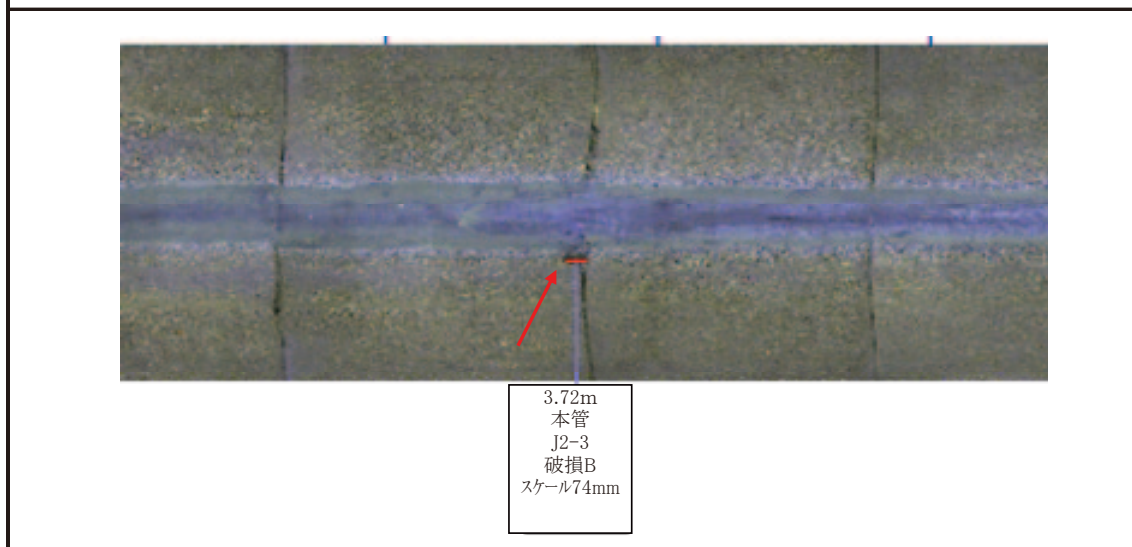
管きょ内部写真

所見：  
陥没になるような破損とは判断できない

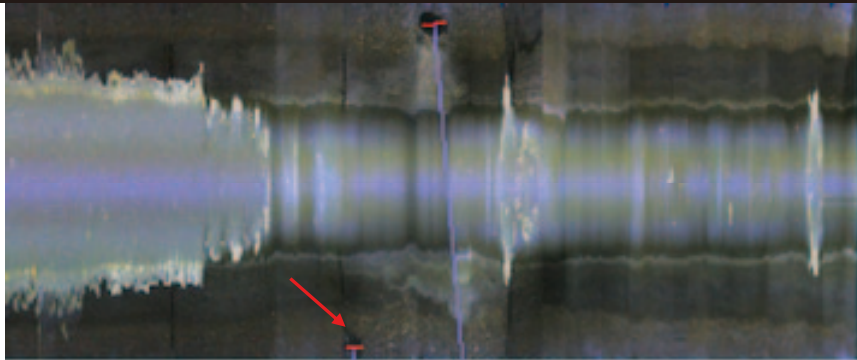
## 管きょ内部写真

| 19.12m<br>本管<br>J19-20<br>破損C<br>スケール92mm | 19.58m<br>取付左7<br>J19-20<br>スケール151mm |

所見：  
画像上からは陥没になるような予兆は発見されない。

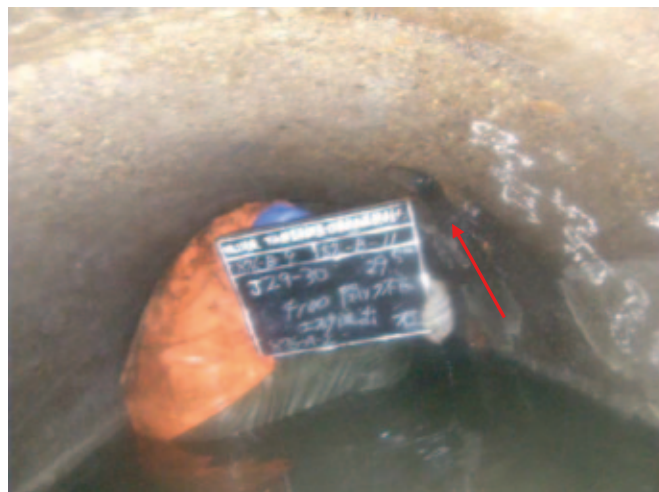
## 管きょ内部写真

所見：  
閉塞箇所より土砂の流入があり、これが陥没予兆と推察されます
