## 第5章 陥没候補地点の抽出

### 5-1 陥没候補地点抽出手法

## 5-2 陥没候補地点概要

### 5-3 各陥没候補地点抽出結果

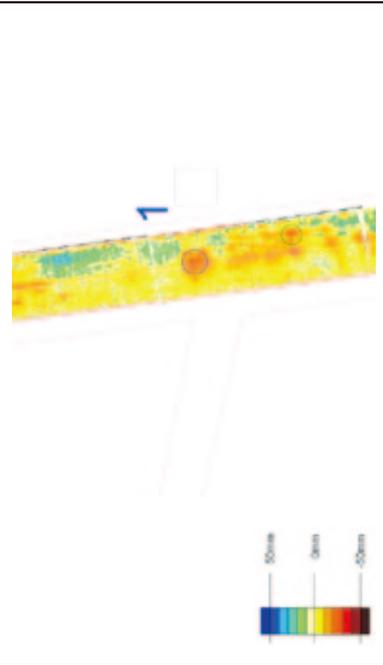
<p>経時変化</p> <p>第一回計測→第三回計測経時変化</p>

管渠情報	管渠情報		管種	本管		経時変化算出量	
	スパン番号	布設年度		断面	管径(mm)		
898_A_14	1957	-	HP	円形	600	20mm	
<p>概略位置図</p>

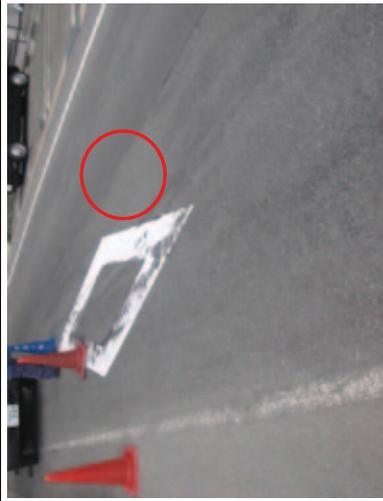
<p>陥没候補地点画像(平成25年3月21日撮影)</p>

<p>備考</p> <ul style="list-style-type: none"> <li>局所的な沈下ではなく、緩やかな沈下が広範囲(約1m程)で見られた。補修跡は見られない。</li> </ul>

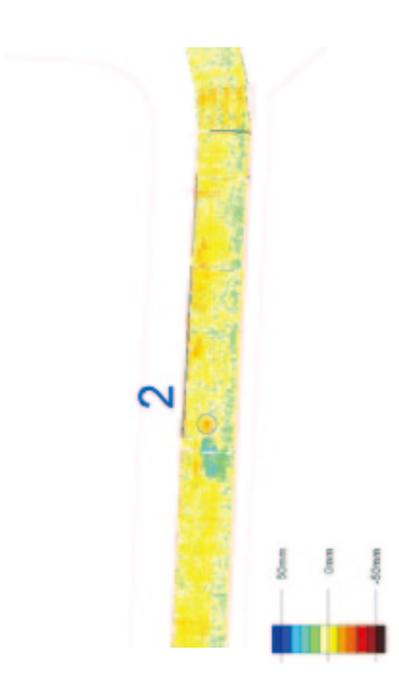
<p>備考</p> <p>・本陥没候補地点は、TVカメラ調査を行う前に陥没しており、陥没候補地点と陥没箇所が一致していた。</p>

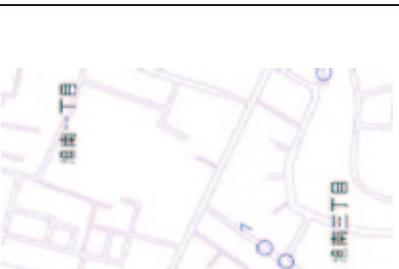
<p>陥没候補地点画像(平成25年3月21日撮影)</p>

<p>備考</p> <ul style="list-style-type: none"> <li>・補修跡の左右に経年変化で見られるような円形の沈下が路面にみられた。</li> <li>・また、本管上に断続的な亀甲状クラックが生じていた。</li> </ul>

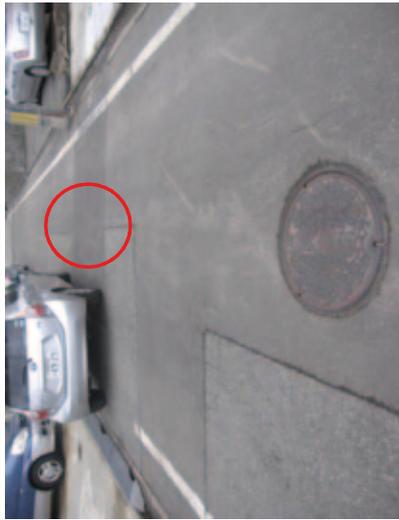
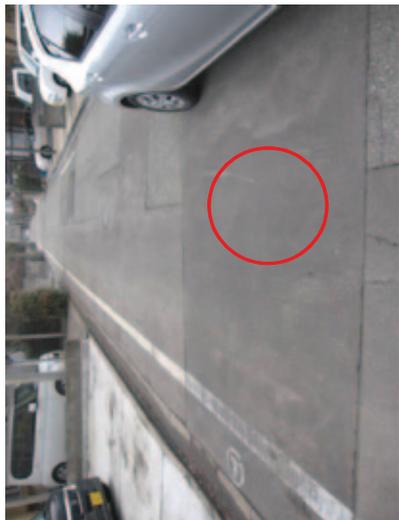
<p>陥没候補地点画像(平成25年3月21日撮影)</p>

<p>備考</p> <ul style="list-style-type: none"> <li>・TVカメラ調査あり。</li> <li>・補修時期は定かではないが、補修跡に緩やかな沈下がみられた。</li> </ul>

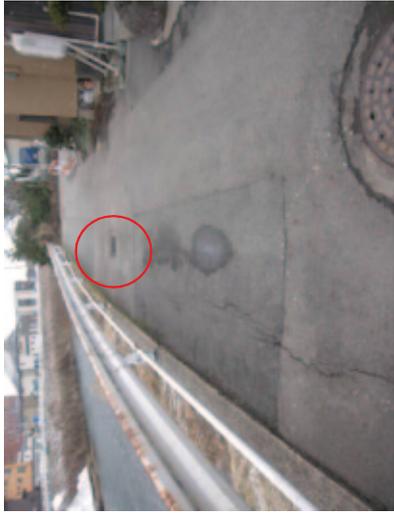
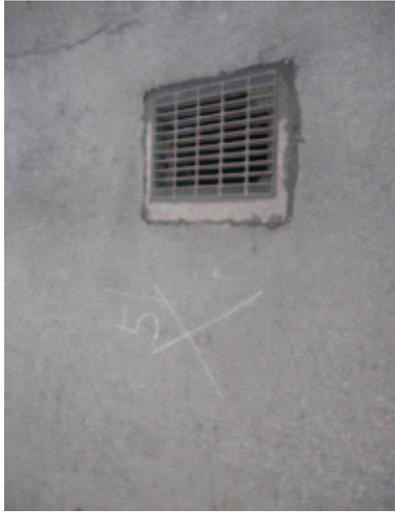
<p>陥没候補地点画像(平成25年3月21日撮影)</p>

<p>備考</p> <ul style="list-style-type: none"> <li>・現地確認したところ、陥没候補地点に樹が見られた。本地点では、樹自体の沈下も考えられるが、沈下ではなく離散的な計測を行うレーザ照射の誤差とも考えられる。</li> </ul>

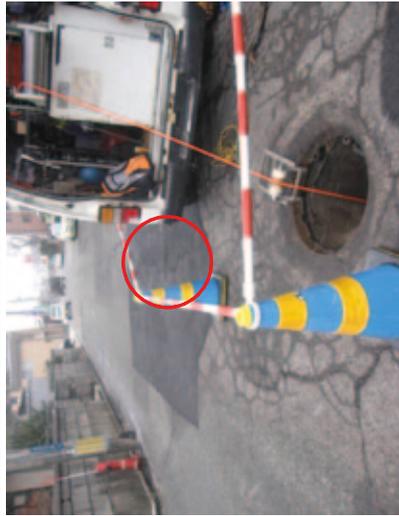
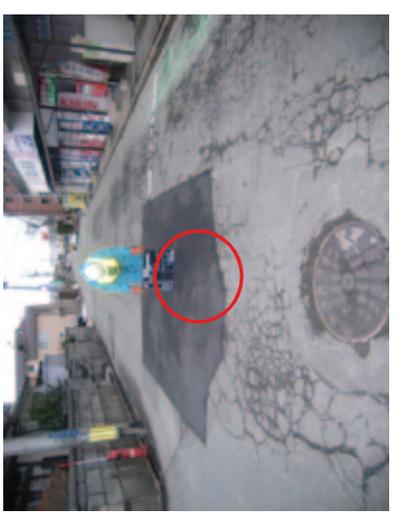
<p>陥没候補地点画像(平成25年3月21日撮影)</p>

<p>備考</p> <ul style="list-style-type: none"> <li>・TVカメラ調査あり。</li> <li>・TVカメラ調査を行った平成25年3月21日以前に路面の補修が行われており、沈下が生じていると思われる。</li> </ul>

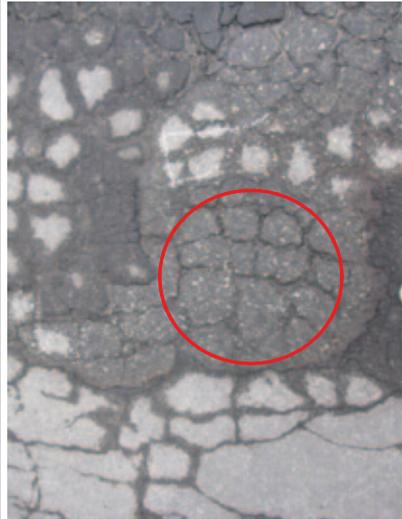
<p>陥没候補地点画像(平成25年3月21日撮影)</p>			
<p>備考</p> <ul style="list-style-type: none"> <li>・TVカメラ調査あり。</li> <li>・路面に補修跡は見られないが、亀甲状のひび割れが生じており、路面の沈下も見られた。</li> </ul>

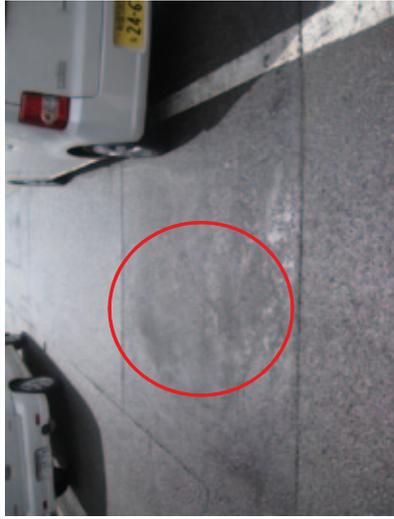
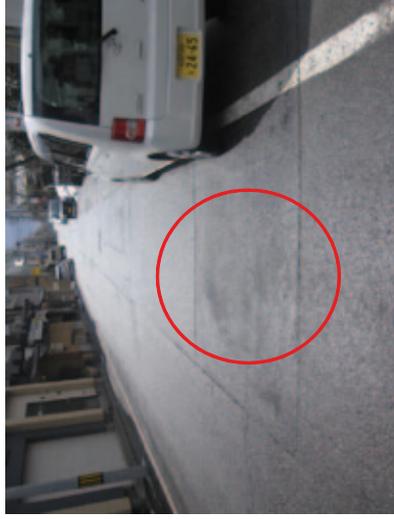
<p>備考</p> <ul style="list-style-type: none"> <li>・補修跡あり。</li> <li>・補修時期がいつかは定かではないが、補修跡全体に緩やかな沈下がみられた。</li> </ul>

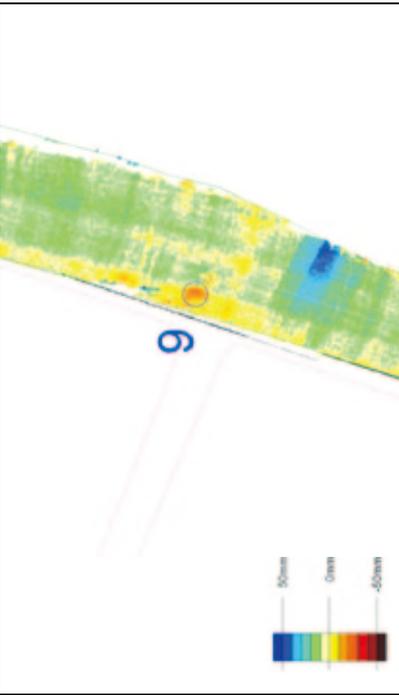
<p>備考</p> <ul style="list-style-type: none"> <li>本陥没戻補地点では、上水道起因の陥没が3回生じていた。</li> </ul>

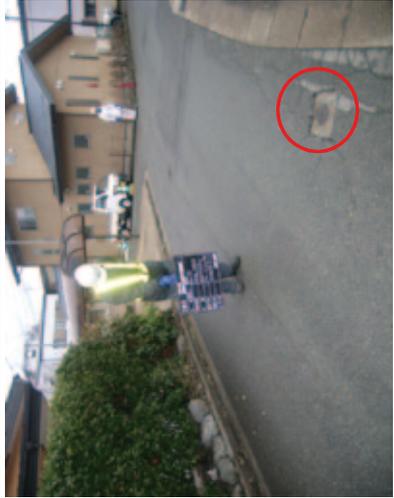
<p>陥没候補地点画像(平成25年3月撮影)</p>

<p>備考</p> <ul style="list-style-type: none"> <li>・TVカメラ調査あり。</li> <li>・本陥没候補地点では、路面に障害物がみられた。本地点では、障害物自体の沈下も考えられるが、沈下ではなく離散的な計測を行うレーザー照射の誤差とも考えられる。</li> </ul>

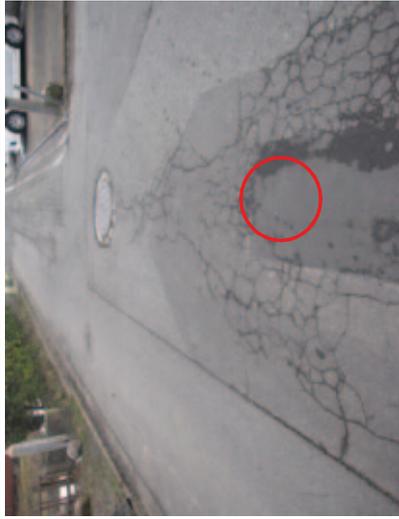
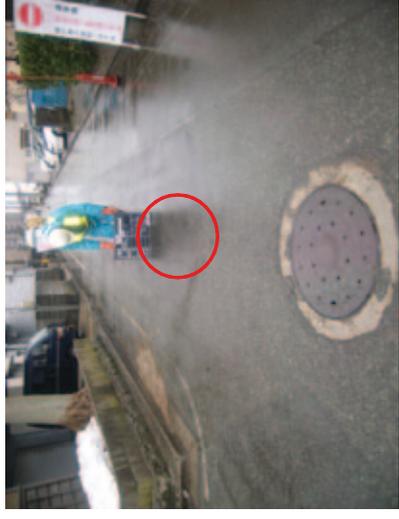
<p>陥没候補地点画像(平成25年3月21日撮影)</p>

<p>備考</p> <ul style="list-style-type: none"> <li>・TVカメラ調査あり。</li> <li>・陥没候補地点に沈下がみられた。</li> </ul>

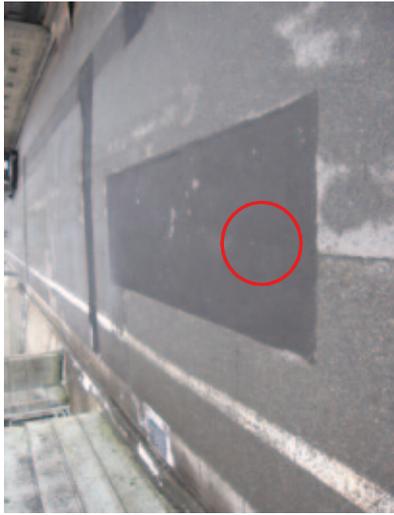
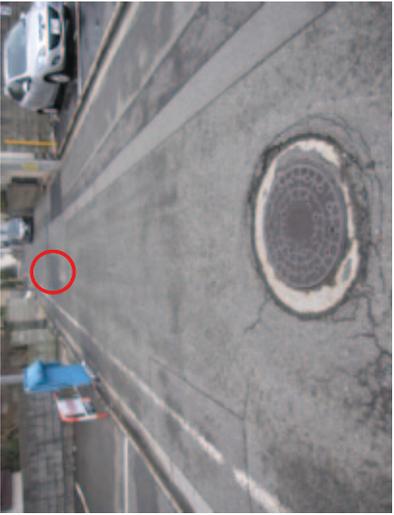
陥没候補地点画像(平成25年3月21日撮影)

<p>詳細位置図(最寄のマンホール中心からの距離)</p> <p>陥没候補地点画像(平成25年3月21日撮影)</p>								
<p>備考</p> <ul style="list-style-type: none"> <li>・TVカメラ調査あり。</li> <li>・補修時期は定かではないが、補修跡に沈下がみられた。</li> </ul>
