### 3. 浸水調査

#### 3.1 花月川における浸水調査

### 3.2 山国川における浸水調査

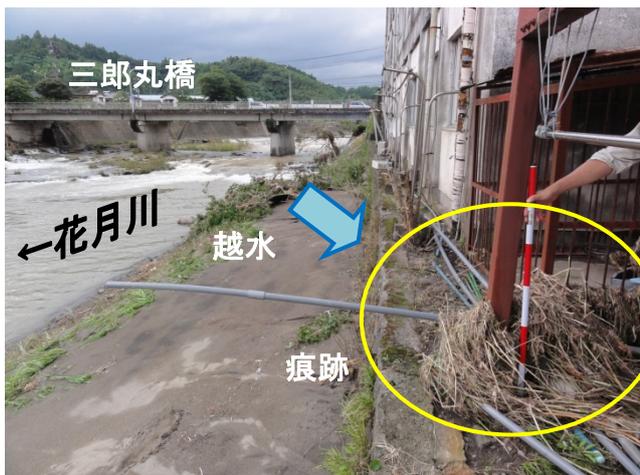
三郎丸橋左岸下流の左岸 0.4k 付近に漂流物が付着していたことから（写真-3.1.1 参照）、この付近より越水したものと見られる。越水後、氾濫流は低地に沿って流下し、左岸 0.1k 付近で花月川河道に戻ったと見られる（写真-3.1.2、3.1.3 参照）。

写真-3.1.1 左岸 0.4k 付近の漂流物

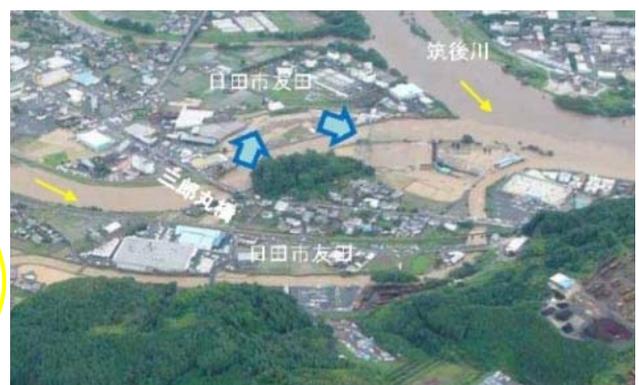
写真-3.1.2 浸水状況の航空写真<sup>2)</sup>

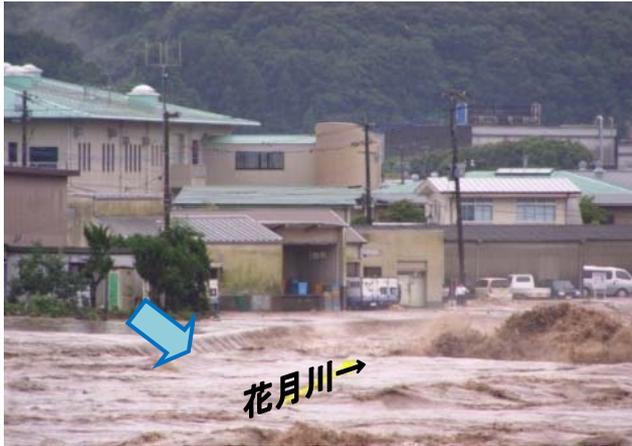
写真-3.1.3 花月川に戻る氾濫流<sup>2)</sup>

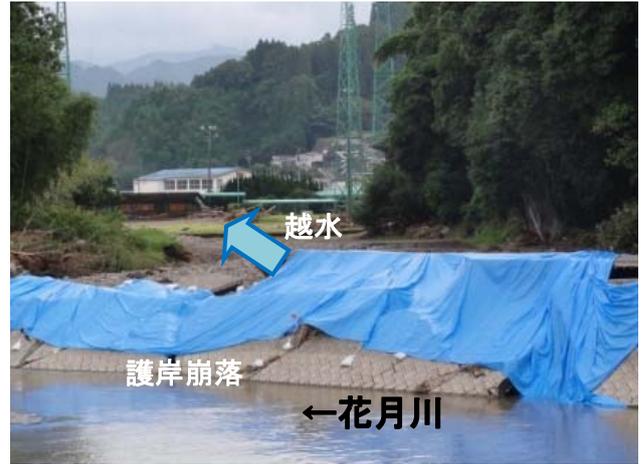
また右岸では、右岸 0.4k 付近の堤防護岸が崩落しており（写真-3.1.4 参照）、この付近より越水し、合流点付近で筑後川の河道に戻ったと見られる。

写真-3.1.4 右岸0.4k付近堤防護岸崩落状況

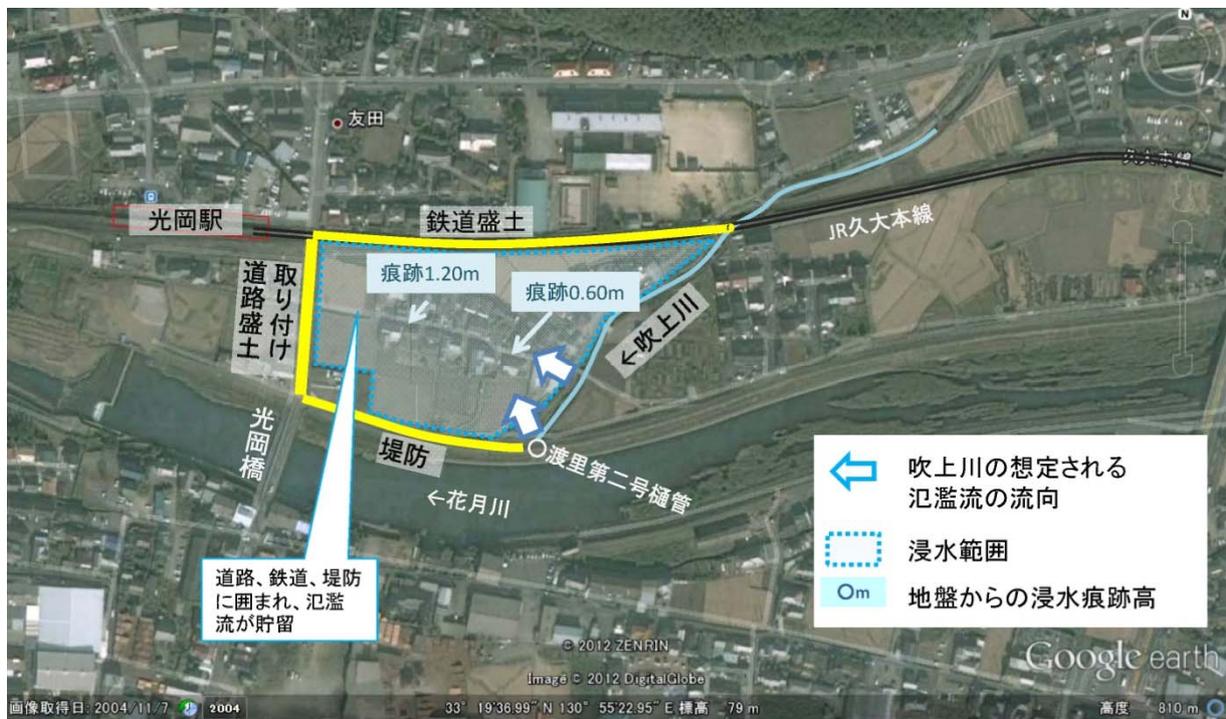
花月川の渡里第二号樋管の堤防法肩付近に漂流物が確認されたが、堤内地に氾濫した痕跡は見られなかった（写真-3.1.5参照）。一方、この樋管に流入する吹上川右岸の護岸上に漂流物が確認されていることや（写真-3.1.6参照）地元住民の証言から、当該箇所は吹上川の背水が氾濫したものと見られる。浸水箇所の地形はJR久大本線の鉄道盛土、光岡橋の取り付け道路盛土、花月川の堤防に囲まれており、貯留しやすい地形であったと見られる。

図-3.1.7 光岡橋～吹上川合流点（花月川右岸1.9k～2.1k）における氾濫流の状況

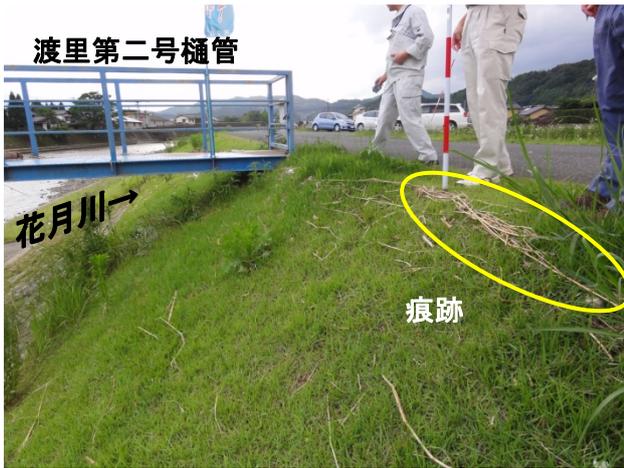
写真-3.1.5 渡里第二号樋管の痕跡

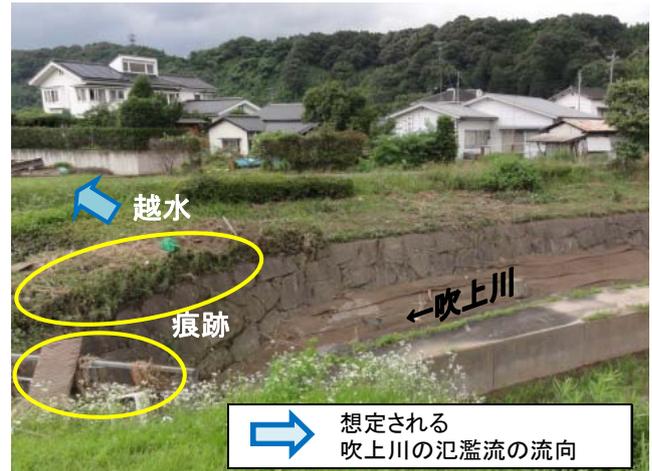
写真-3.1.6 吹上川における越水の痕跡  
(渡里第二号樋管の川裏)

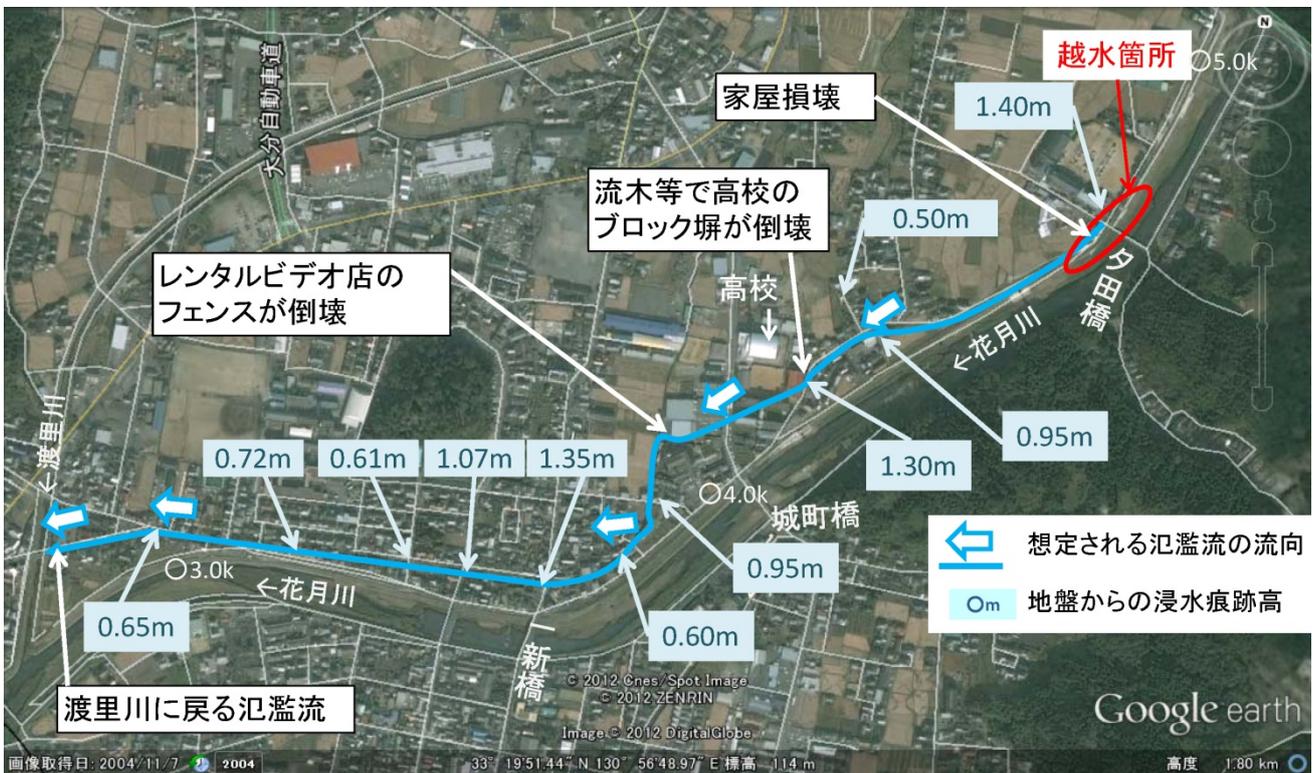
夕田橋右岸にある家屋は流木が家屋に直撃したとのことであり、1階壁面、玄関の柱が大きく破損し、また軒先には流木や大量の土砂が堆積していた (写真-3.1.7 参照)。浸水痕跡や聞き取り調査から氾濫流は図-3.1.8 に示す経路で流下したと見られ、流下過程においてブロック塀が倒壊していた他 (写真-3.1.8, 3.1.9 参照)、フェンスの倒壊などの破損事例が散見された。

図-3.1.8 渡里川合流点～夕田橋下流 (花月川右岸 2.8k~4.7k) における氾濫流の状況

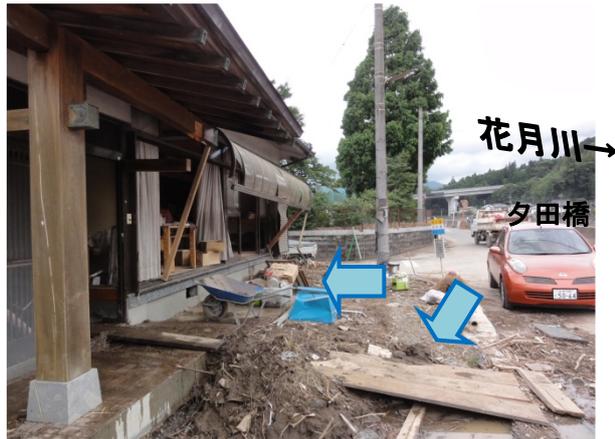
写真-3.1.7 夕田橋右岸付近の家屋の損壊状況

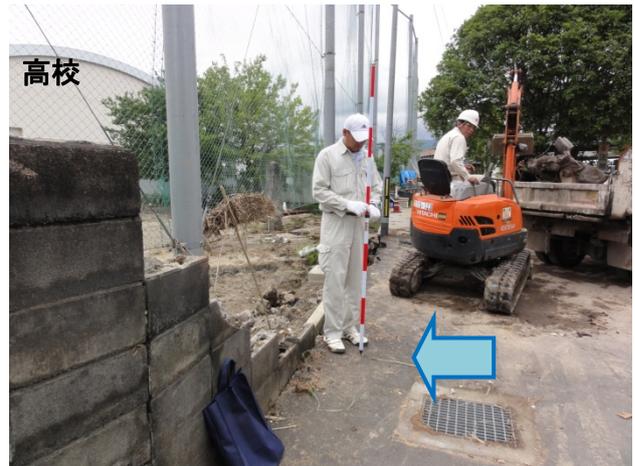
写真-3.1.8 高校のブロック塀の倒壊

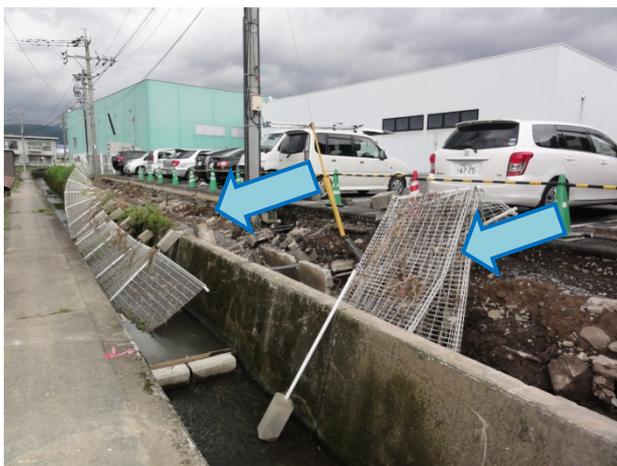
写真-3.1.9 レンタルビデオ店のフェンス倒壊

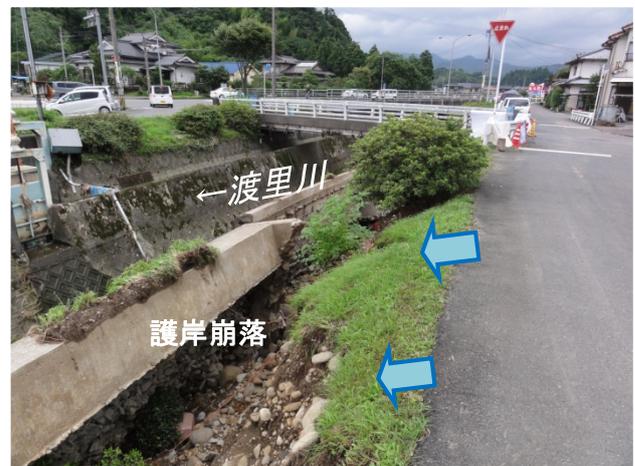
渡里川の護岸の崩落状況 (写真-3.1.10 参照) から、氾濫流は最終的に渡里川に流れ込んだと見られる。

写真-3.1.10 渡里川左岸護岸の崩落状況

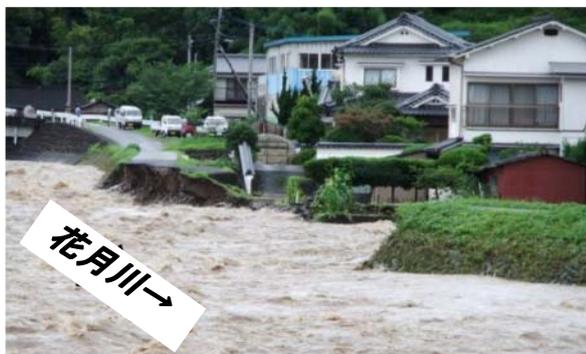
写真-3.1.11 に示すように左岸 5.7k 付近で堤防が決壊し、氾濫流は図-3.1.10、写真-3.1.12 に示すように、下流に拡がったと見られる。聞き取り調査によると、決壊箇所より上流側に位置する家屋では、決壊による直接の浸水は免れたが、「氾濫流が住宅街の道路側溝に流れ込んだことで側溝の上流側まで水が溢れて、浸水が発生した」とのことである（写真-3.1.13 参照）。

写真-3.1.11 左岸 5.7k 付近での堤防決壊時の状況<sup>8)</sup>

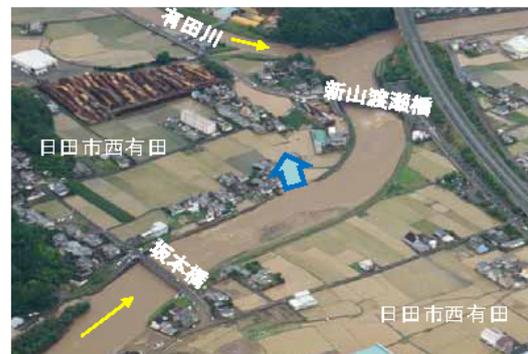
写真-3.1.12 上空の航空写真<sup>2)</sup>

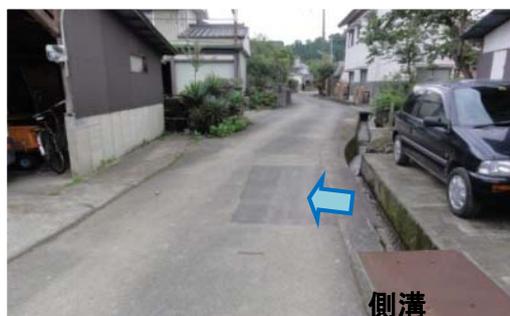
写真-3.1.13 側溝の上流側が溢れて住宅街浸水

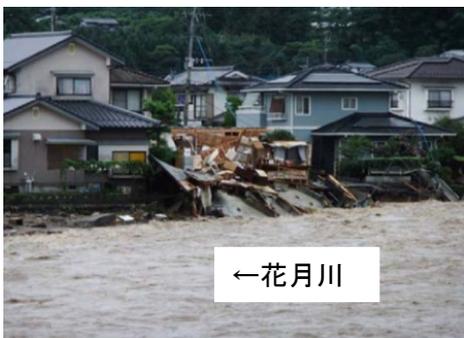
右岸 6.1k 付近で河岸侵食を伴う堤防決壊が生じ（写真-3.1.14 参照）、河岸に近接していた家屋が倒壊した（写真-3.1.15 参照）。氾濫流は住宅地内の道路を流下し水田地帯に流れ込んだと見られる（写真-3.1.16, 17 参照）。住宅地内の浸水深は 20～60 cm 程度と比較的小さいものであったが、聞き取り調査によると「浸水当時は歩けないほど流速が大きかった」とのことであった。住宅地内の道路の舗装面が剥離しており（写真-3.1.18 参照）、高速の氾濫流が住宅地内の道路を流下したことを裏付けている。

写真-3.1.14 右岸 6.1k 付近の堤防決壊状況<sup>8)</sup>

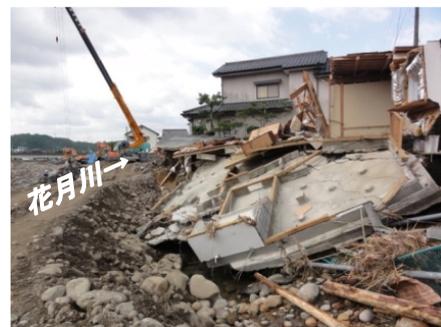
写真-3.1.15 決壊箇所付近の家屋倒壊

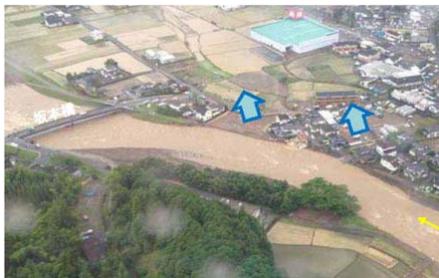
写真-3.1.16 氾濫流の拡大状況<sup>2)</sup>

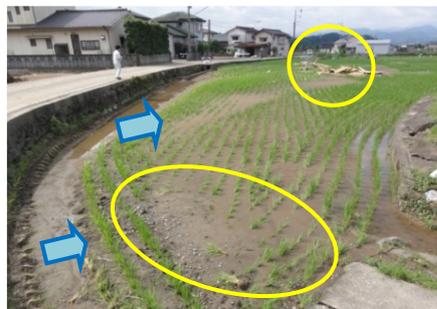
写真-3.1.17 水田地帯の洪水痕跡

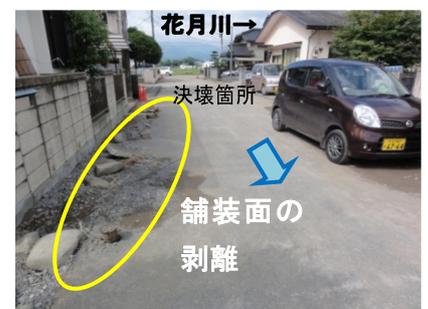
写真-3.1.18 道路舗装面の剥離

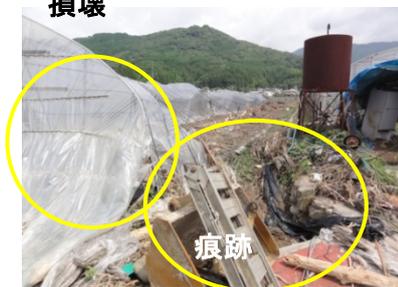
左岸 8.0k 付近で越水が発生し、氾濫流は堤内の農地を流下した。農地には、折れ曲がったビニールハウスの骨組みがあり、流下物により損壊したものと見られる(写真-3.1.19 参照)。また、家屋の窓ガラスが損壊していた(写真-3.1.20 参照)。氾濫流は国道 212 号線まで達しており、さらに岡本川沿いの集落まで及んだ(写真-3.1.21 参照)。

写真-3.1.19 ビニールハウスの損壊状況と流下物の痕跡

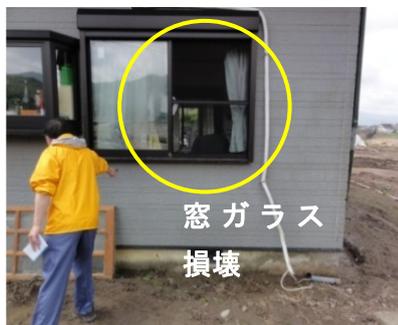
写真-3.1.20 家屋の窓ガラスの損壊

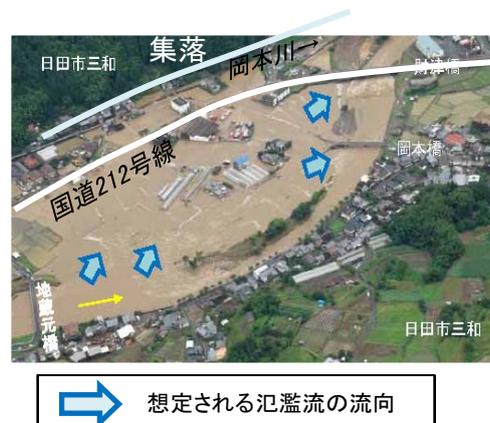
写真-3.1.21 氾濫流の拡大状況<sup>2)</sup>

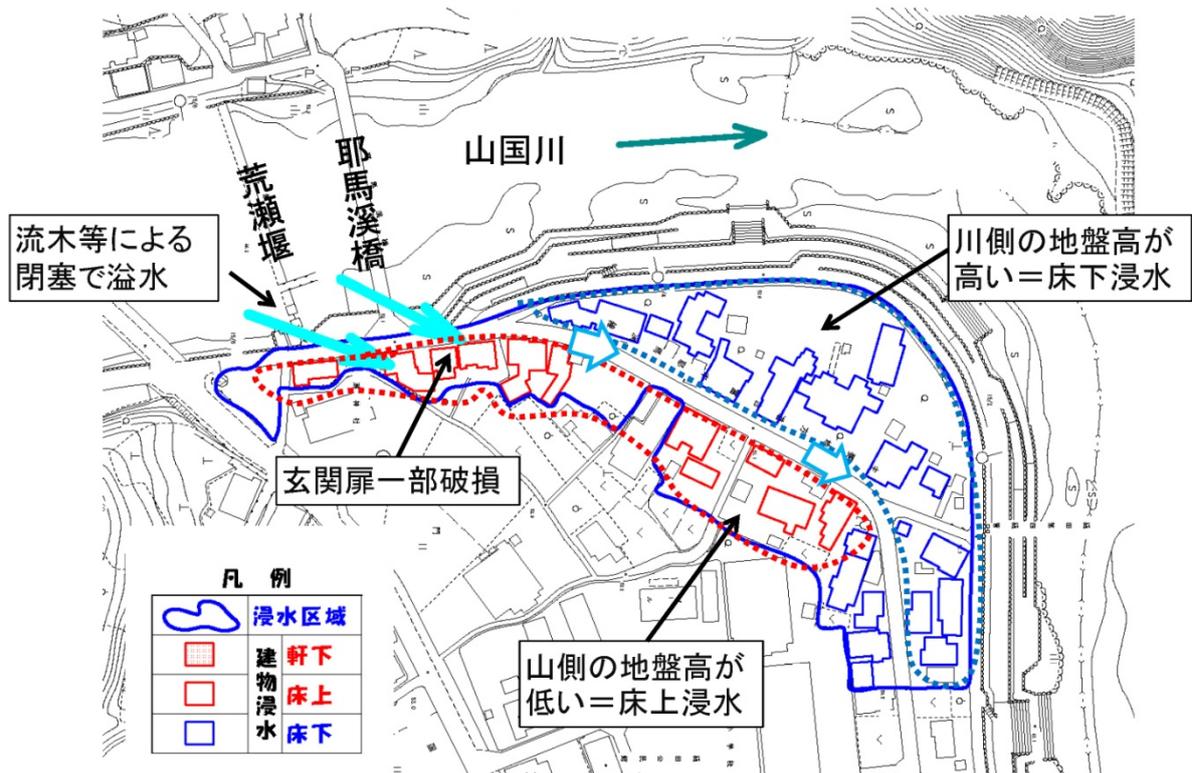
樋田地区の上流にある荒瀬堰の管理橋（写真-3.2.1 参照）及び耶馬溪橋（写真-3.2.2 参照）には流木等が堆積しており、流木等の閉塞により堰上げが生じ、溢水が発生し、樋田地区の集落を縦断する道路に沿って氾濫流が流れ込み、家屋の被害が発生したと見られる。

道路より川側の方が、山側に比べて地盤高が高いことから、川側よりも山側の家屋で浸水深が大きくなり、床上浸水が多く発生していた。床上浸水被害のあった家屋のうち、溢水した地点に近接する家屋では、玄関扉が破損しており、流木等により破損したと見られる（写真-3.2.3 参照）。

図-3.2.3 中津市樋田地区（山国川右岸 15.1k~15.6k）の氾濫流の状況

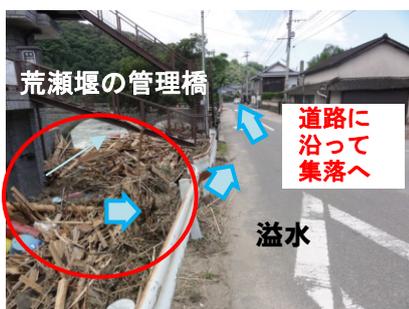
写真-3.2.1 荒瀬堰管理橋での流木等の堆積状況

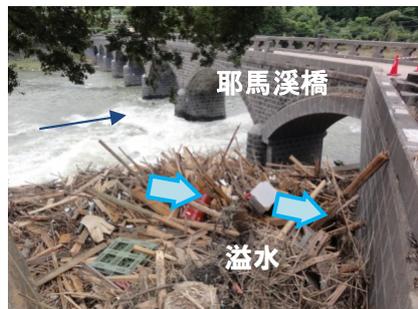
写真-3.2.2 耶馬溪橋での流木等の堆積状況

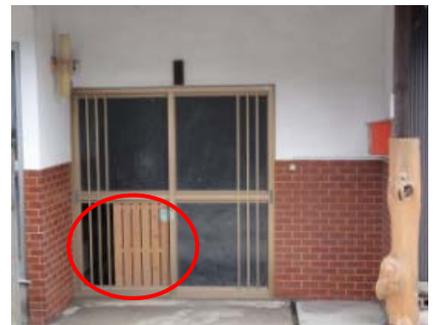
写真-3.2.3 家屋の玄関扉の破損状況

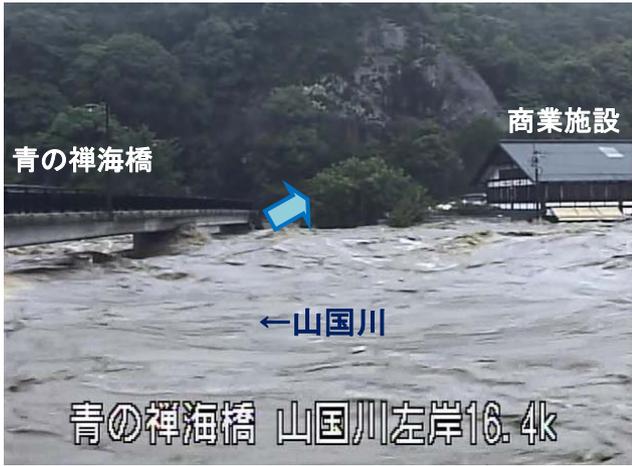
青地区の下流部にある青の禅海橋から山付き部までの堤防未整備区間と、上流側にある架け替え中の耶馬橋の仮橋付近より溢水して、氾濫流が青地区の集落到流れ込み、浸水が発生したと見られる。（写真-3.2.4~3.2.8 参照）。

写真-3.2.5 下流側の堤防未整備区間における  
7月3日洪水時の状況（CCTV映像）

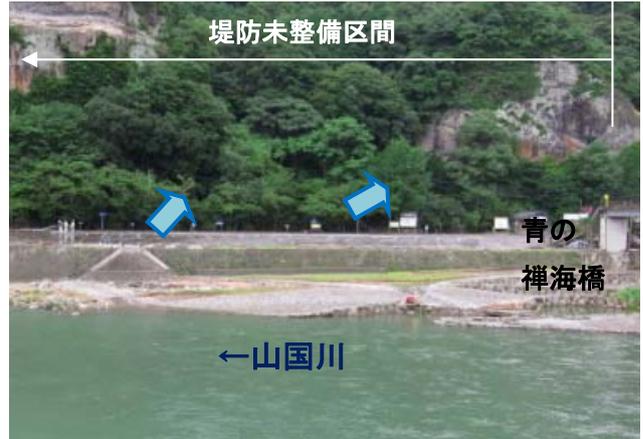
写真-3.2.6 下流側の堤防未整備区間における  
平常時の状況

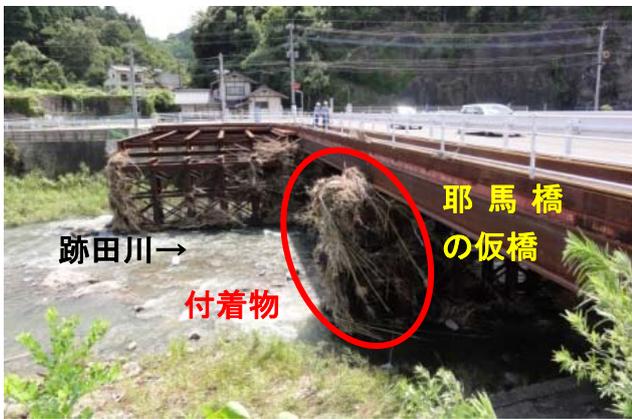
写真-3.2.7 耶馬橋仮橋における痕跡状況

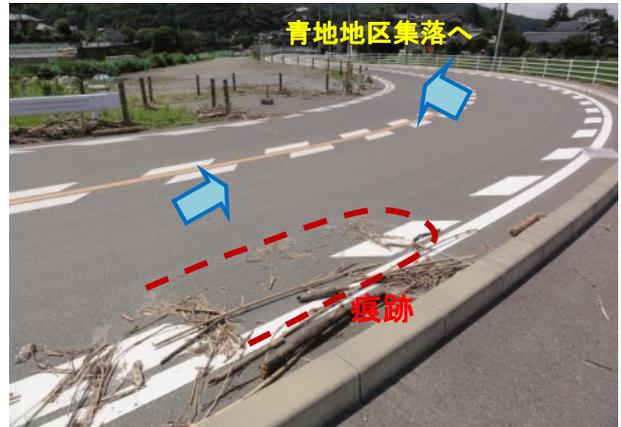
写真-3.2.8 耶馬橋仮橋の取付道路の痕跡状況

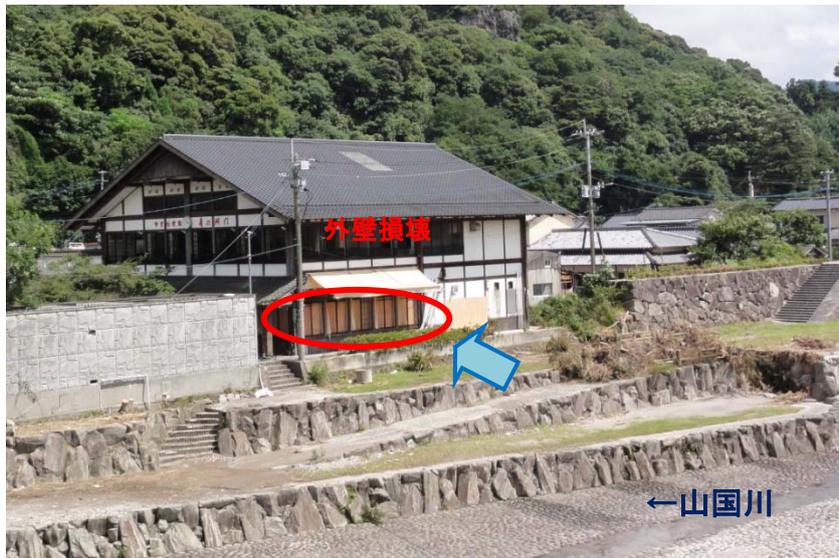
青の禅海橋付近にある商業施設の 1 階部分の外壁が大きく損壊しており、流木等の漂流物により大きく損壊したものと見られる（写真-3.2.9 参照）。

写真-3.2.9 商業施設1階外壁の損壊状況

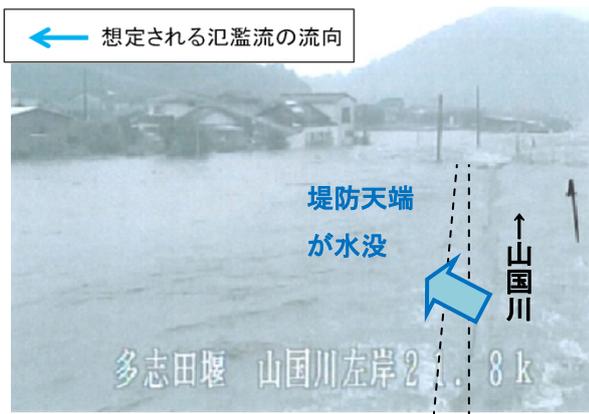
平田地区の堤防天端高は計画高水位よりも低く、CCTV カメラが捉えた映像では堤防を越水し、集落一面が浸水していた（写真-3.2.10 参照）。

写真-3.2.10 左岸 21.8k の CCTV カメラ映像では、堤防天端が水没し堤内地一面が浸水

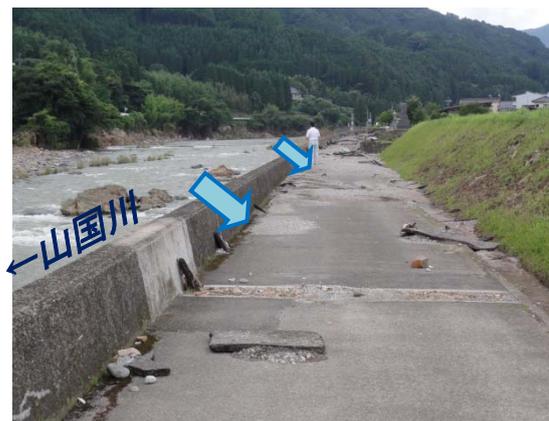
堤防沿いの舗装道路において剥離が確認された（写真-3.2.11 参照）。また、河川に面している生活改善センターや家屋の外壁が損壊しており（写真-3.2.12, 3.2.13 参照）、流木等の漂流物によるものと見られる。

写真-3.2.11 左岸 21.5k 付近の道路における舗装の剥離

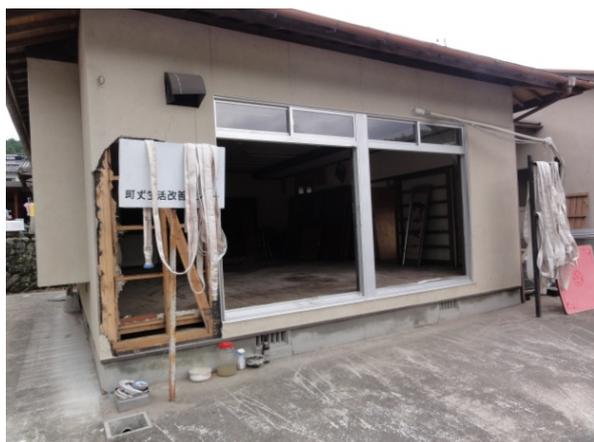
写真-3.2.12 生活改善センターの外壁損壊

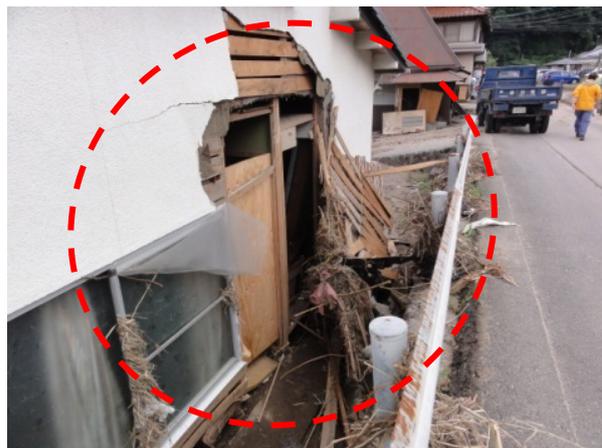
写真-3.2.13 馬溪橋付近の家屋外壁損壊
