4. 道路橋等の被害

4.1 中条橋

4.2 栄大橋

4.3 青倉橋

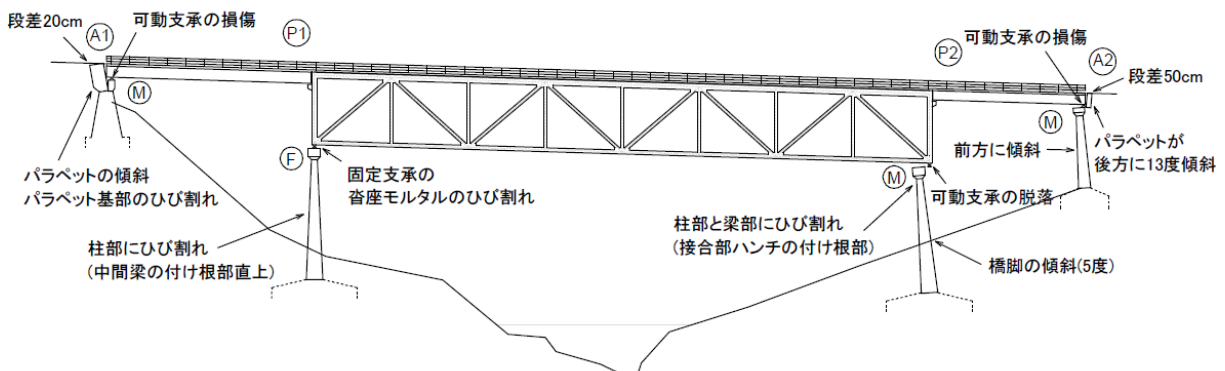
図-4.1.2 中条橋の損傷状況

図-4.1.2 に中条橋の損傷状況を示す。A1 橋台においては、橋台背面盛土の沈下、橋台の傾斜・損傷及び支承の損傷が確認された（写真-4.1.3～4.1.8）。背面盛土は4m程度の区間に渡って沈下が生じており、段差は橋台背面側で約20cm（写真-4.1.4）、アプローチ道路側で約10cmであった（写真-4.1.5～4.1.7）。橋台の打ち継ぎ部では約11mmの隙間が生じていた（写真-4.1.9）。A1 橋台の可動支承は破壊し、上沓と下沓間に大きなずれが生じるとともに（写真-4.1.10）、桁端部とパラペットが接触し、パラペットの基部にひび割れが生じていた（写真-4.1.10）。

A2 橋台においても、A1 橋台と同様に背面盛土の一定区間（6～7m程度）が大きく沈下し、橋台背面側で約50cmの段差が生じていた（写真-4.1.11～4.1.13）。A2 橋台の躯体は、たて壁が前方に傾斜する一方、パラペットは後方に約13度傾斜しており、パラペット基部には桁との接触の影響とみられる大きなひび割れが確認され、支承部も損傷していた（写真-4.1.14～4.1.17）。

P1 橋脚においては、遠方からの目視の範囲で、柱の中間梁付け根部直上にコンクリートの損傷（写真-4.1.19, 4.1.20）が確認された。また、トラス桁の固定支承の沓座モルタルの割れが確認されたが、支承本体には特段の損傷は確認されなかった（写真-4.1.18）。

P2 橋脚においては、躯体が谷側に5度程度傾斜していることが確認された（写真-4.1.21）。柱と梁の接合部ハンチの付け根において柱と梁のそれぞれにひび割れが見られたものの、柱には大きな損傷は確認されなかった（写真-4.1.22～4.1.24）。上流側と下流側の両可動支承とも、橋脚の傾斜に伴うものとみられる上沓の脱落が生じていた（写真-4.1.25, 4.1.26）。

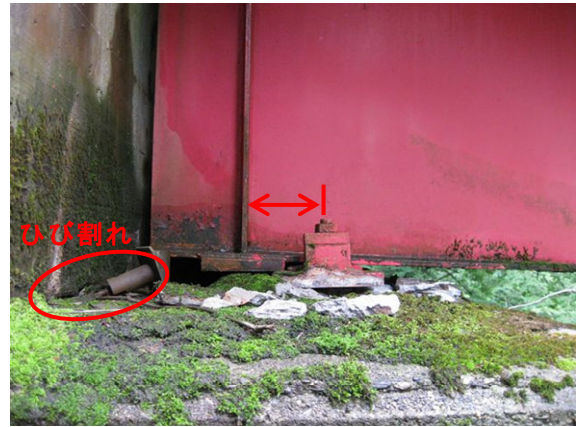
写真-4.1.10 A1 橋台のパラペット基部のひび割れ，可動支承の損傷

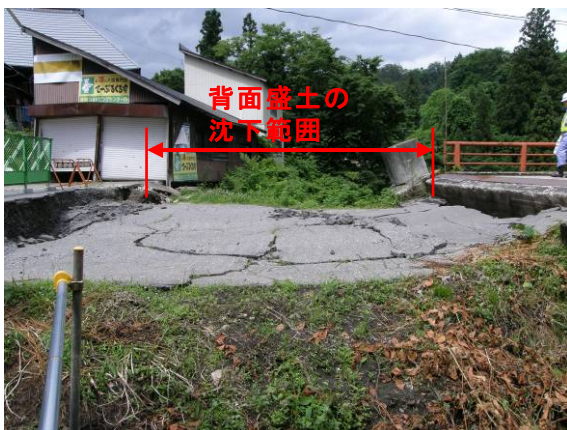
写真-4.1.11 A2 橋台背面盛土の沈下，路面の亀裂

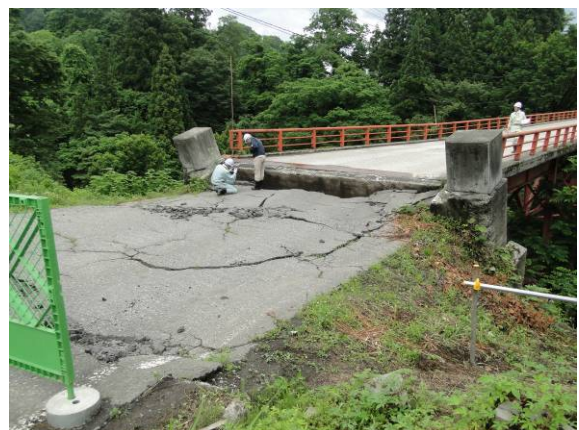
写真-4.1.12 A2 橋台背面盛土の沈下，橋台の傾斜

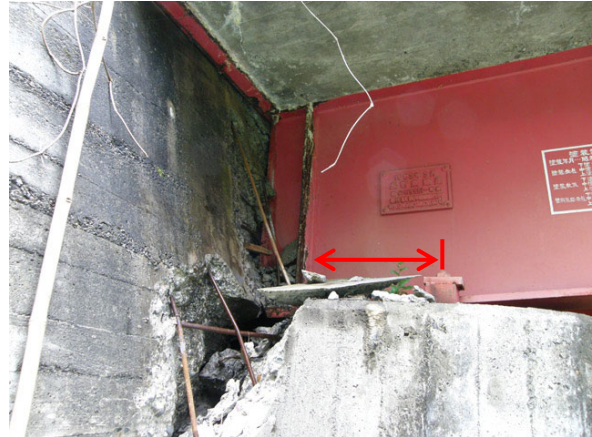
写真-4.1.16 A2 橋台の可動支承の損傷

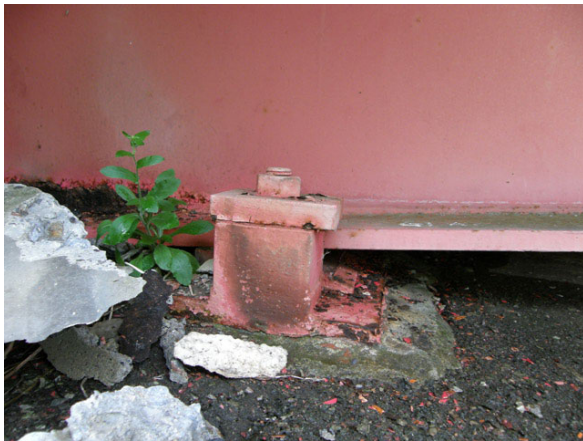
写真-4.1.17 A2 橋台の可動支承の損傷

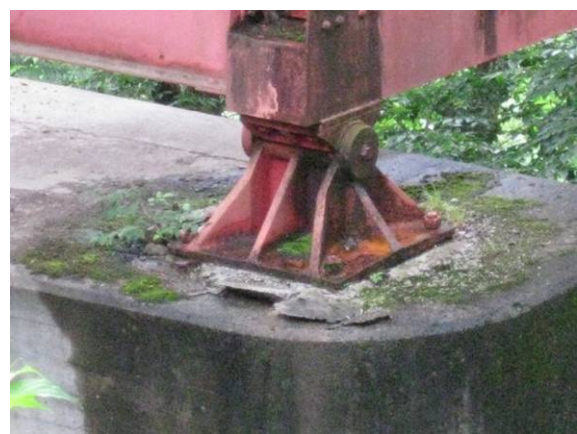
写真-4.1.18 P1 橋脚支承部の損傷 (トラス桁の固定支承)

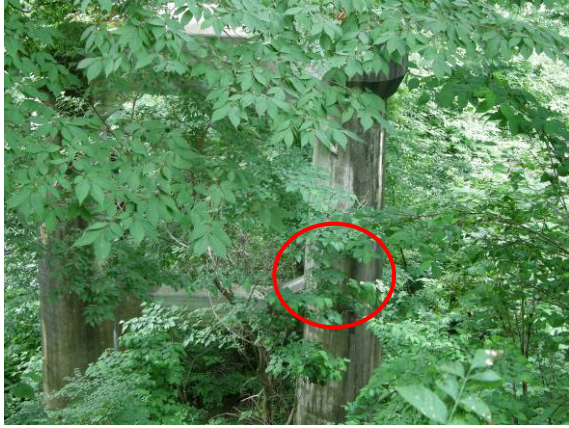
写真-4.1.19 P1 橋脚柱部のコンクリートの損傷

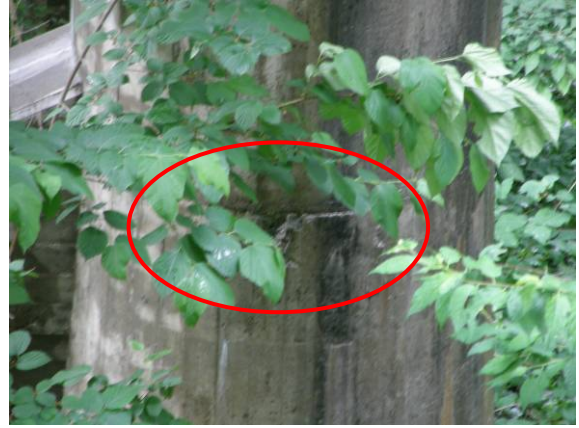
写真-4.1.20 P1 橋脚柱部のコンクリートの損傷（拡大）

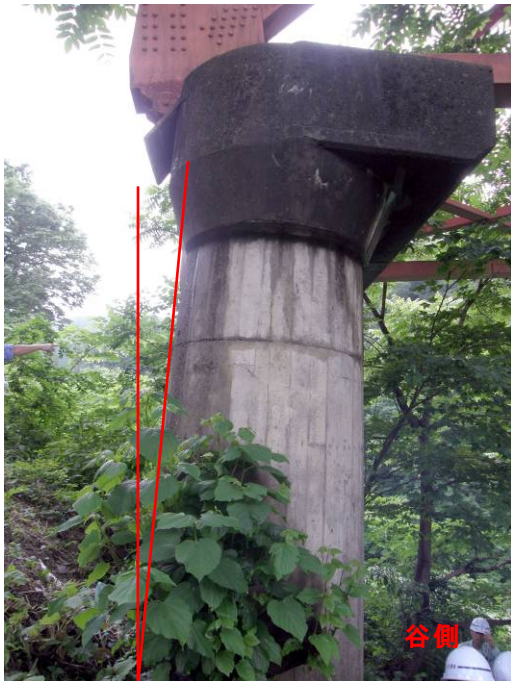
写真-4.1.21 P2 橋脚の傾斜（谷側に5度程度）と支承部の損傷

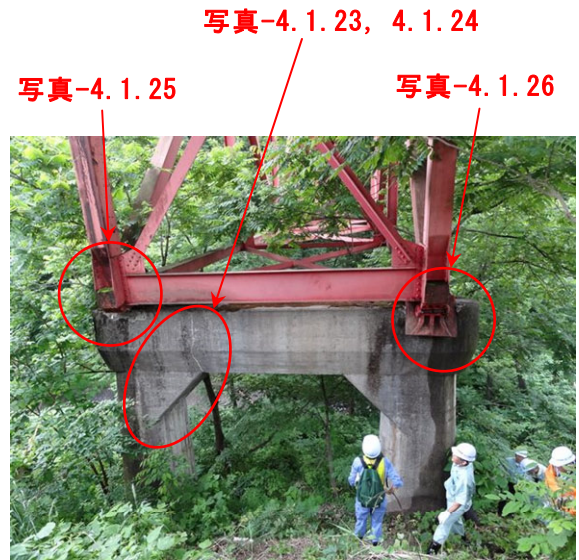
写真-4.1.22 P2 橋脚の損傷状況

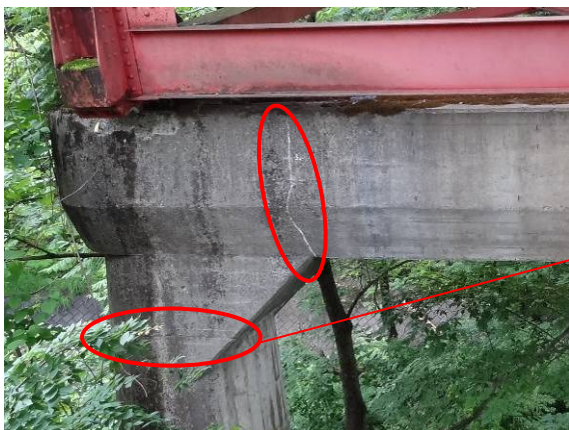
写真-4.1.23 P2 橋脚接合部のひび割れ

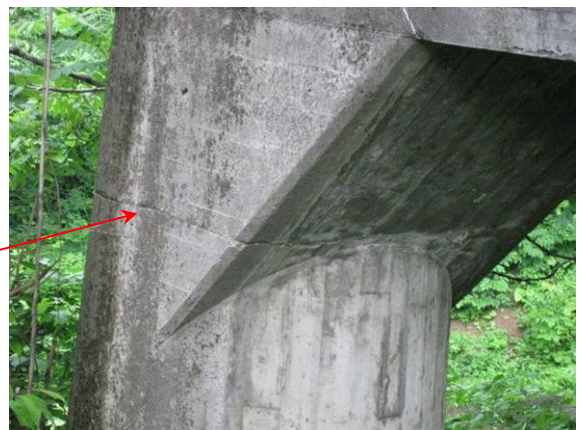
写真-4.1.24 P2 橋脚接合部のひび割れ

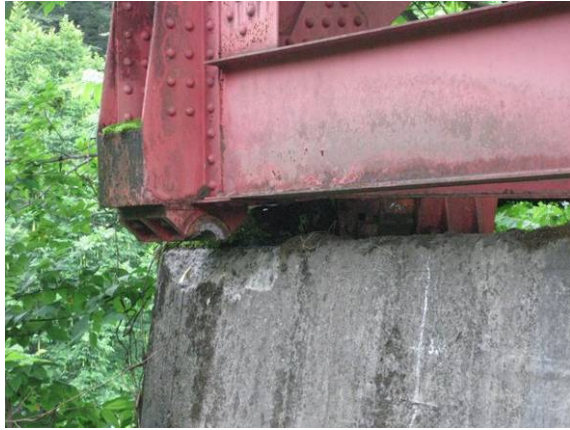
写真-4.1.25 P2 橋脚上流側可動支承の脱落

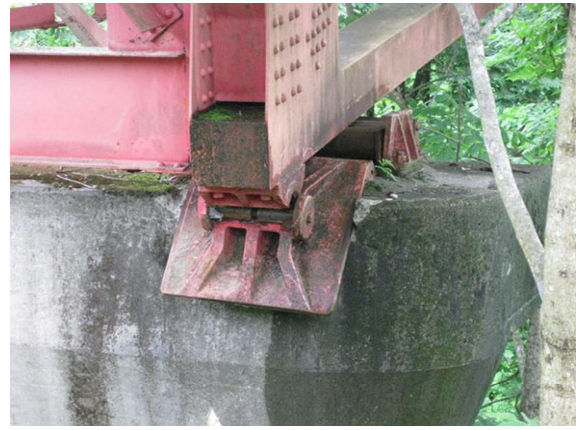
写真-4.1.26 P2 橋脚下流側可動支承の脱落

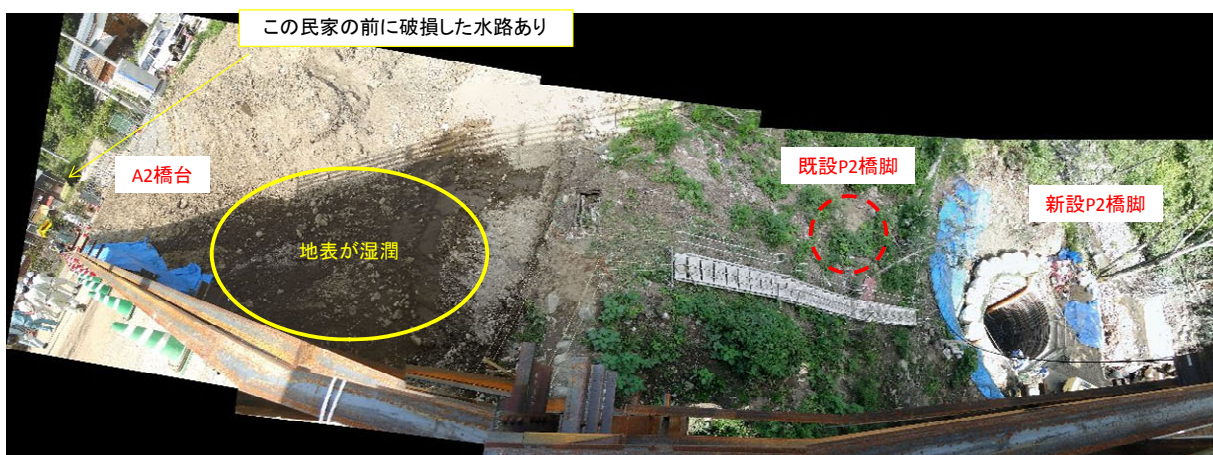
2012年9月の現地調査時においては、A2橋台および前面には地表が湿潤した箇所が見受けられた。これは、破損した水路から流出した水によるものと考えられる(写真-4.1.27)。当該橋付近における地盤変状の状況に関連する情報について、長野県職員および現場作業員にヒアリングを行ったところ、次の回答を得た。

仮に、上記の水路の破損や排水不良が地震前からのものであれば、水路からの水の流出がA2橋台、P2橋脚周辺地盤への地下水の供給源になっていた可能性が考えられる。

写真-4.1.27 A2～新設 P2 橋脚周辺の状況 (工事用の仮橋の上から撮影した複数の写真を合成したもの)

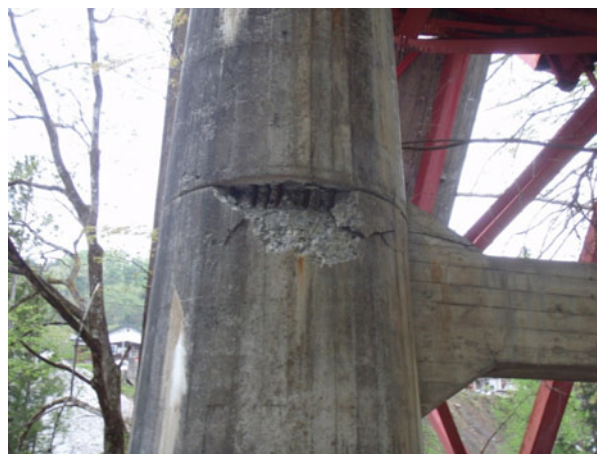
写真-4.1.39 P1 橋脚の損傷状況（写真提供：栄村）

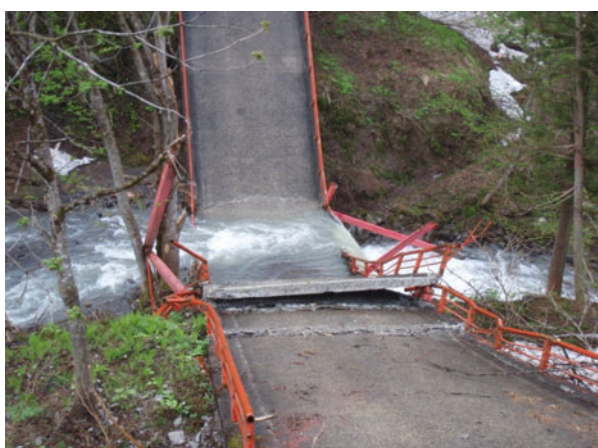
写真-4.1.40 中央部付近の状況（写真提供：栄村）

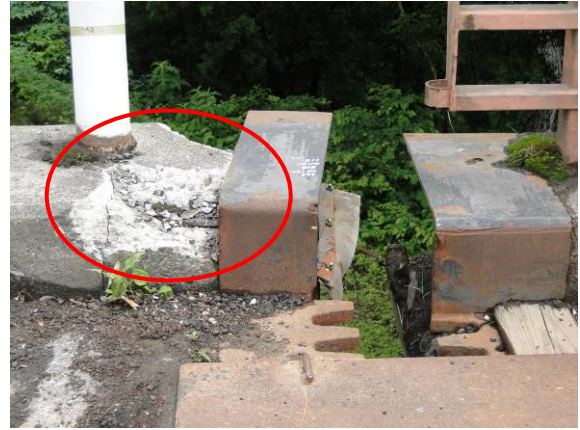
連続桁を固定支持するA2橋台では、ジョイント部周辺の損傷や支承部の損傷、桁端部の損傷が確認された。ジョイント部では、伸縮装置の大きな開き(約40cm)や地覆コンクリートの圧縮破壊、パラペットの損傷が見られた(写真-4.2.3~4.2.6)。下流側のG2支承は、ソールプレートと下フランジ間の溶接部が破断し、両者間に橋軸方向のずれと開きが生じていた(写真-4.2.7~4.2.10)。支承と接合する桁側では、下フランジの破断や支承部の鉛直補剛材の座屈が見られた(写真-4.2.11~4.2.12)。上流側のG1支承は、セットボルトが破断し、ソールプレートと下フランジ間に16cm程度のずれが生じていた

写真-4.2.4 A2 橋台ジョイント部の損傷：伸縮装置の開き（約40cm），地覆端部の破壊

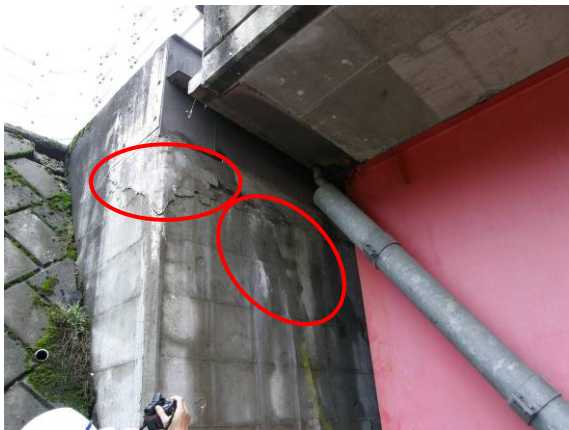
写真-4.2.5 A2 橋台パラペット（上流側）のひび割れ，浮き

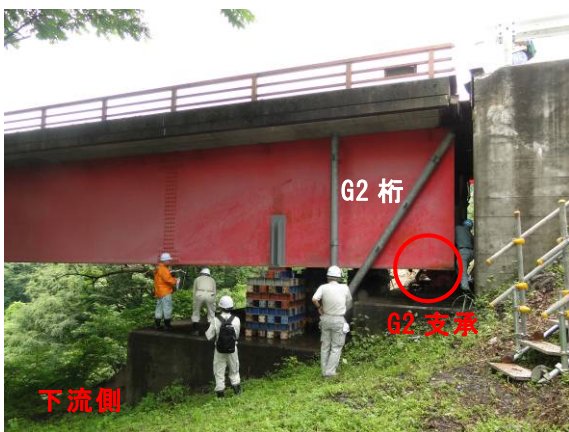
写真-4.2.7 A2 橋台桁端部の状況

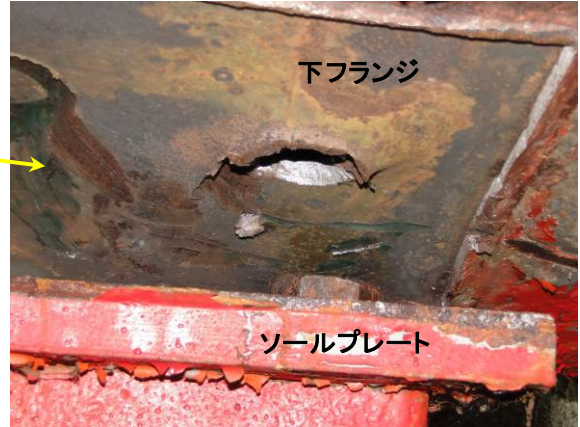
写真-4.2.10 溶接部の破断とずれ

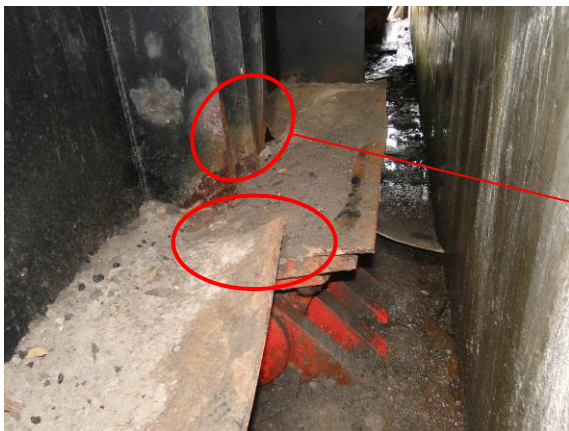
写真-4.2.11 桁端部と A2 橋台 G2 支承の状況：下フランジが一部破断

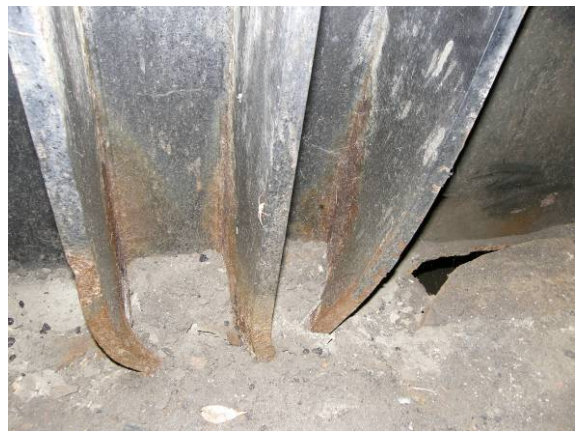
写真-4.2.12 G2 支承上鉛直補剛材の座屈

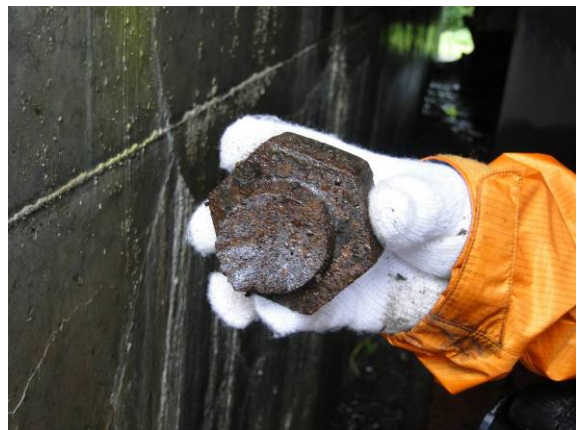
写真-4.2.14 A2 橋台 G1 支承上沓セットボルトの破断面

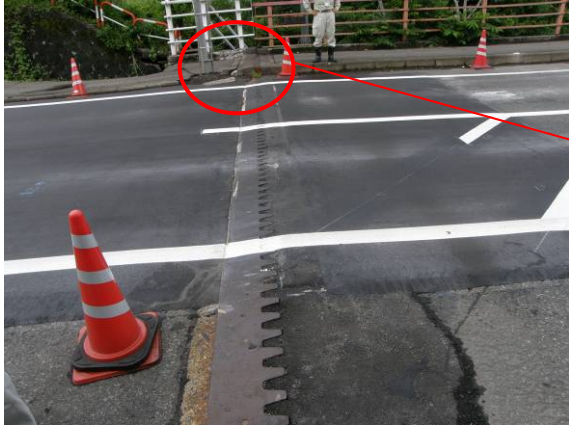
写真-4.2.15 A1 橋台の伸縮装置（下流側から見た上流側）

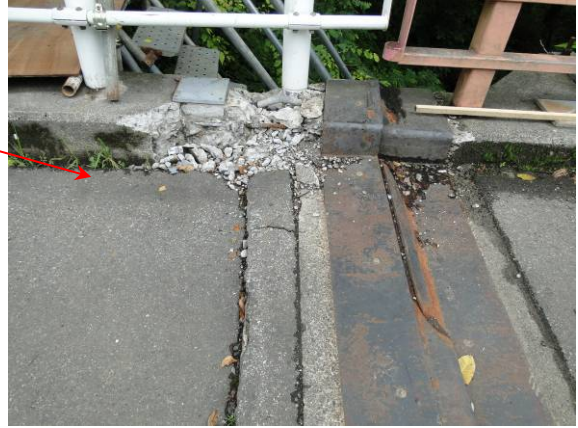
写真-4.2.16 A1 橋台伸縮装置部の損傷（上流側）

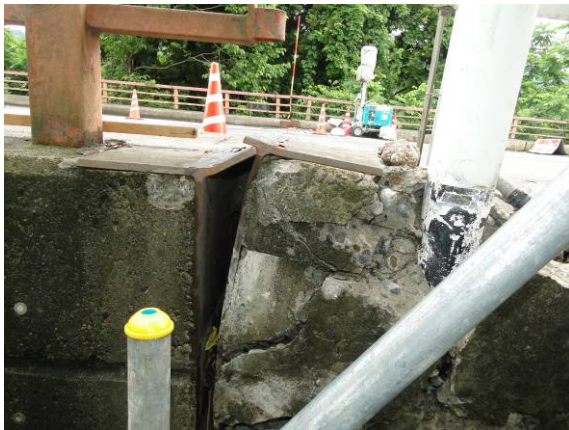
写真-4.2.17 A1 橋台パラペットの損傷（上流側）

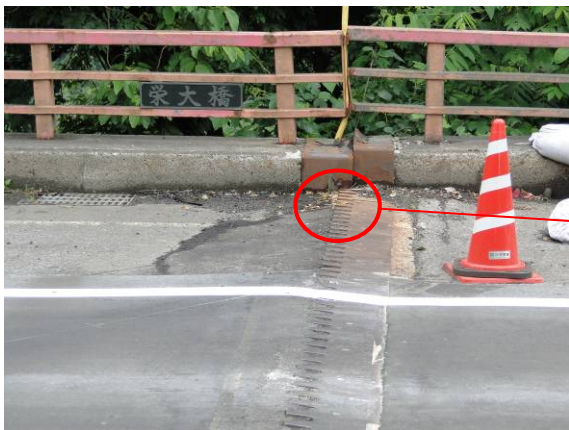
写真-4.2.18 A1 橋台伸縮装置部の損傷（下流側）

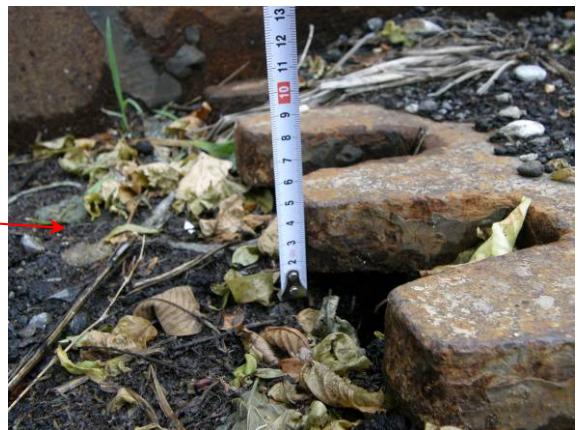
写真-4.2.19 A1 橋台伸縮装置部の段差（約 5cm）

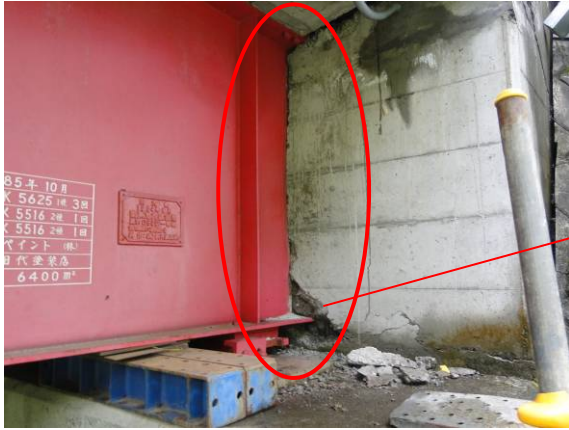
写真-4.2.20 A1 橋台パラペットの損傷
（上流側）：桁端部がパラ
ペットに衝突し貫入

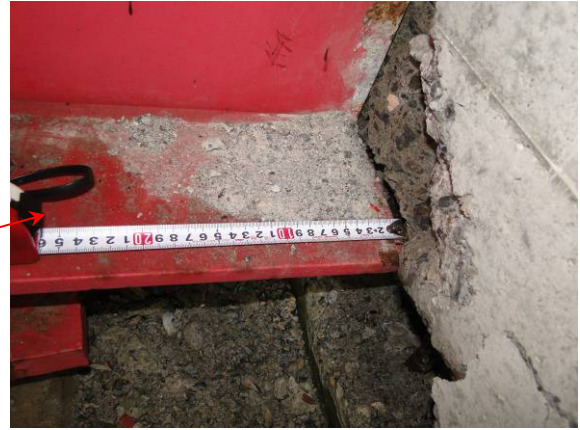
写真-4.2.21 主桁下フランジとパラペッ
トの衝突部（貫入深さ約
3cm）

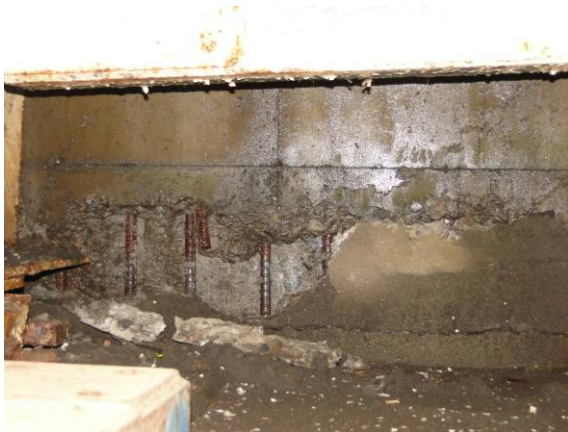
写真-4.2.22 A1 橋台パラペットの損傷：
水平ひび割れ，コンクリー
トの欠け落ち

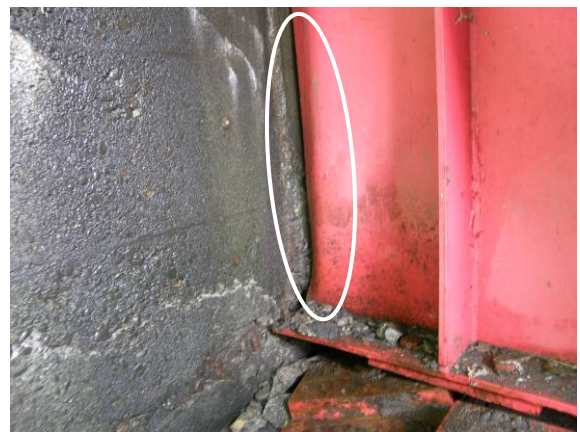
写真-4.2.23 A1 橋台主桁端部（下流側）
衝突部のウェブ座屈

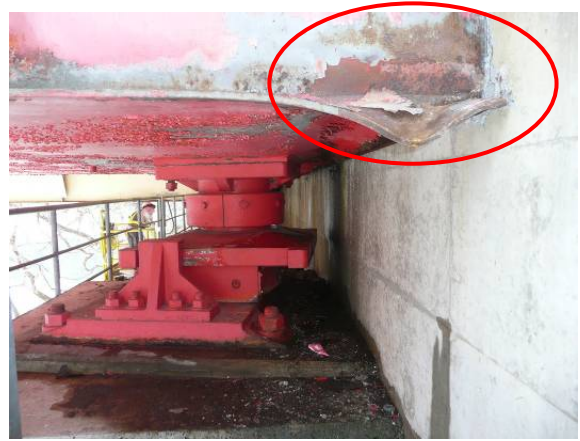
写真-4.2.26 P1 橋脚箱桁端部 (G1) の損傷状況：ウェブと下フランジの座屈 (写真提供：長野県)

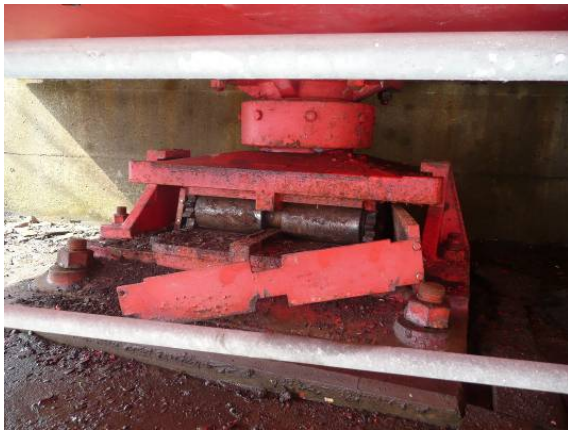
写真-4.2.27 P1 橋脚箱桁 G2 の支承の損傷状況：ローラー支承のカバープレートの脱落 (写真提供：長野県)

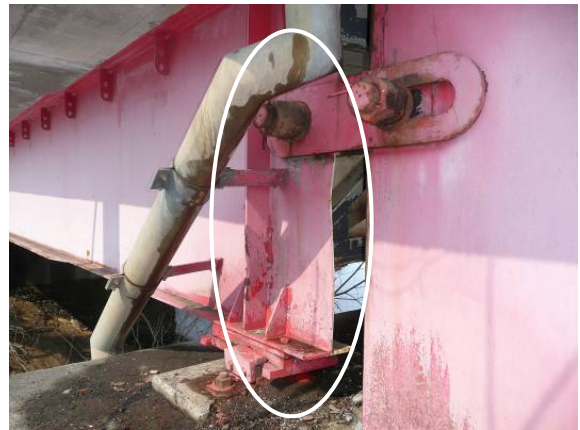
写真-4.2.28 P1 橋脚の箱桁と鋼桁の連結部の損傷状況：鋼桁のウェブの変状 (写真提供：長野県)

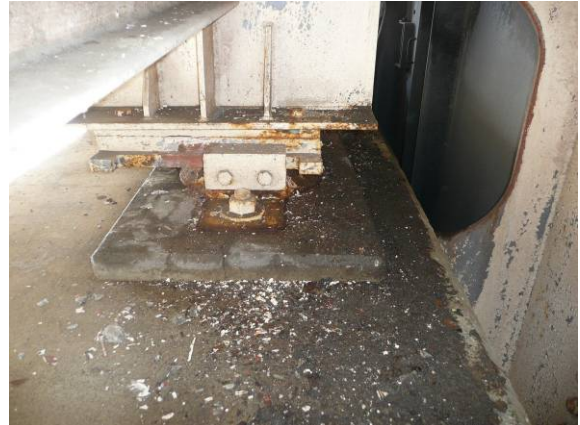
写真-4.2.30 P1 橋脚の鈹桁 (G2) の支承
の状況 (写真提供：長野
県)

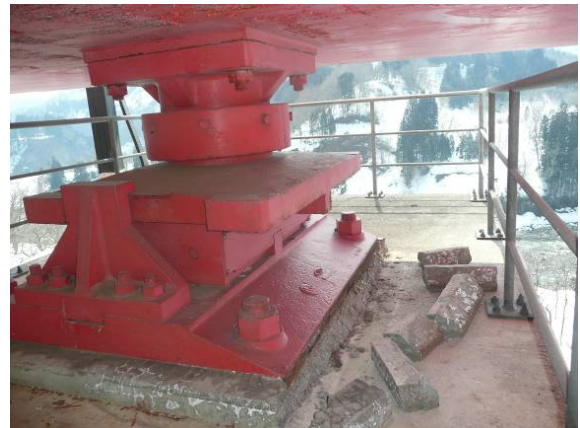
写真-4.2.32 P2 橋脚 G1 支承部の損傷状
況：沓座モルタルの割れ
(写真提供：長野県)

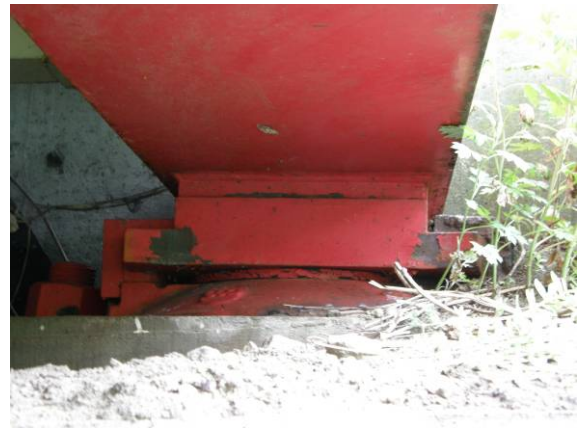
写真-4.3.4 A1橋台固定支承ストッパーの損傷

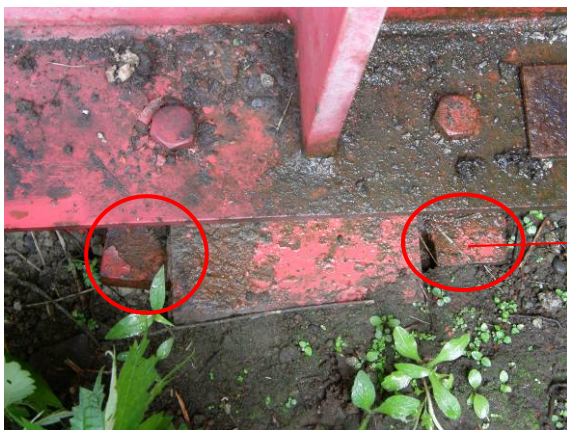
写真-4.3.5 A1橋台固定支承ストッパーの損傷：前後のストッパーとも変形して開いた状態

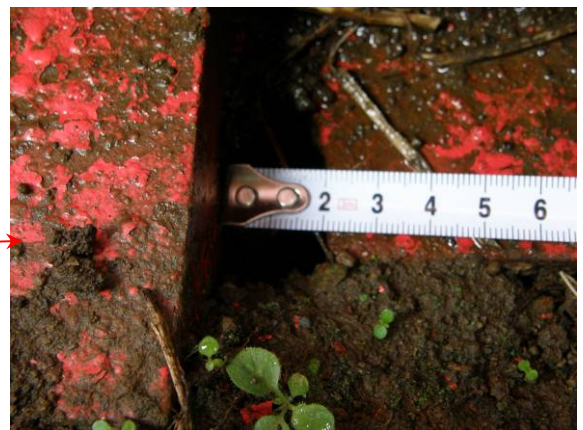
写真-4.3.6 上杓と後側ストッパー間の隙間 (約2cm)

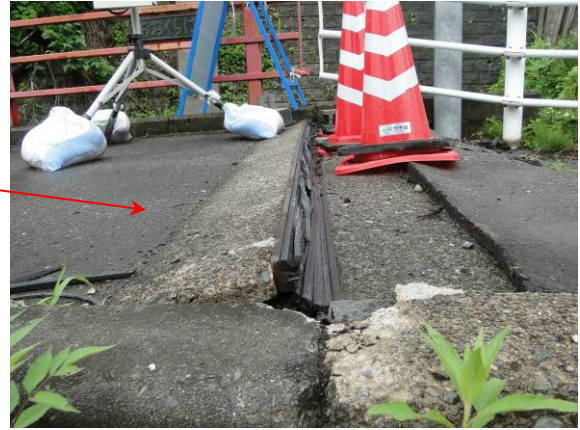
写真-4.3.8 P1 橋脚の伸縮装置の損傷

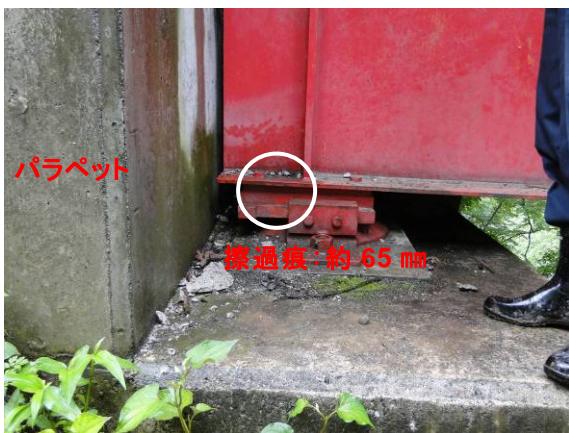
写真-4.3.9 P1 橋脚可動支承の状況

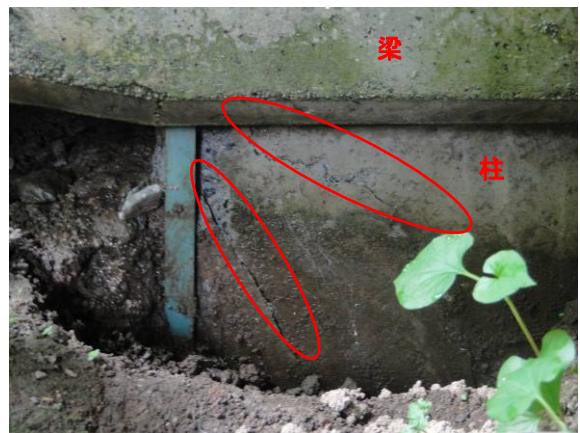
鈑桁とPCプレテンの掛け違い部となるP1 橋脚では、よう壁が位置する歩道部のP2 側背面盛土が沈下して段差が生じていた（写真-4.3.7）。伸縮装置は衝突し損傷が生じていた（写真-4.3.8）。鈑桁側可動支承の側面には約 65mmの擦過痕が確認されたが、支承本体には特段の損傷はみられなかった（写真-4.3.9）。P1 橋脚躯体については、山側・谷側の両柱とも、梁と接合する上端部において損傷が生じていた（写真-4.3.10～4.3.13）。山側では圧縮力の影響とみられるかぶりコンクリートの剥落が生じる一方、谷側では大きな水平ひび割れが生じており、山側から谷側への一方向の作用が卓越してこの様な損傷形態に至ったことが考えられる。谷側の柱の基部では、基礎周辺のコンクリートが割れ、深礎杭のライナープレートとみられる鋼材が露出していた（写真-4.3.14）。

写真-4.3.10 P1 橋脚山側柱上端部の損傷

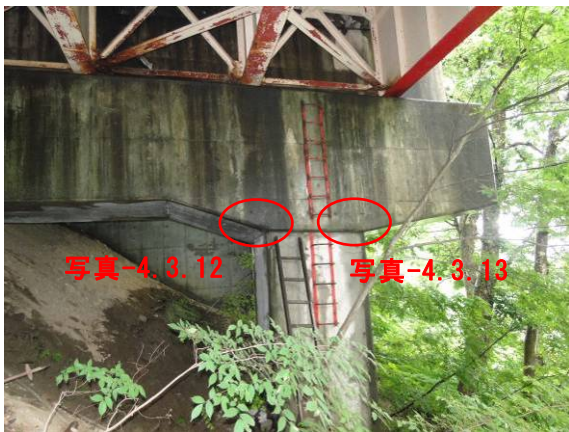
写真-4.3.11 P1 橋脚谷側柱上端部の損傷

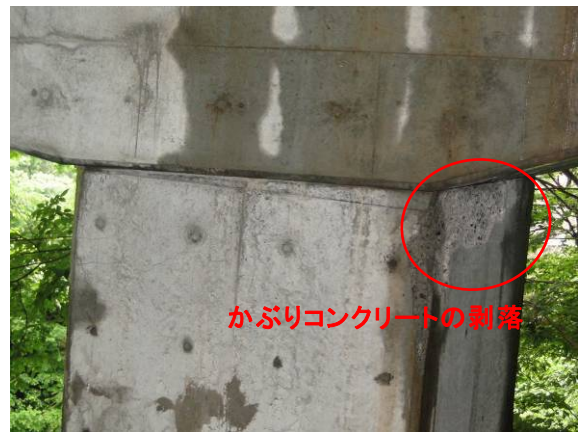
写真-4.3.12 P1 橋脚谷側柱上端部の損傷
(拡大) : 山側の側面がかぶりコンクリートが剥落

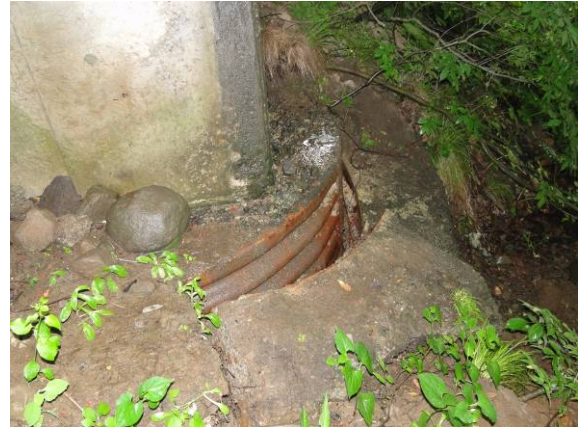
写真-4.3.14 P1 橋脚谷側柱基部の状況：
周辺のコンクリートが割れ
杭頭部が露出

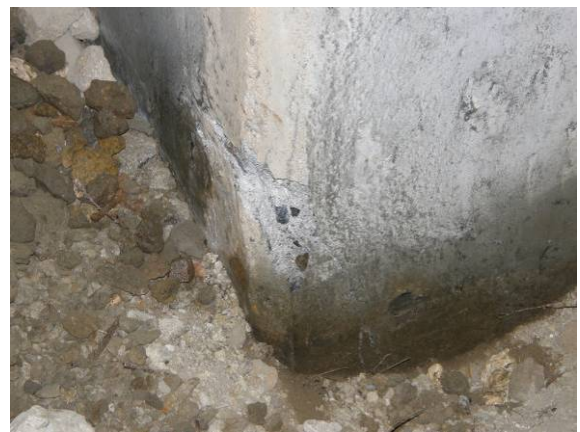
写真-4.3.16 P2 橋脚谷側柱基部の損傷

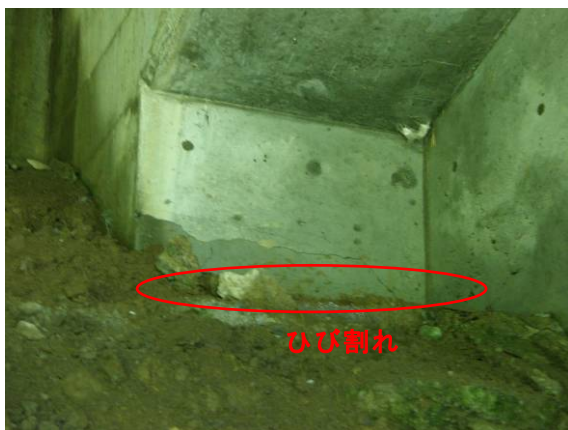
写真-4.3.17 P2 橋脚山側柱基部の損傷

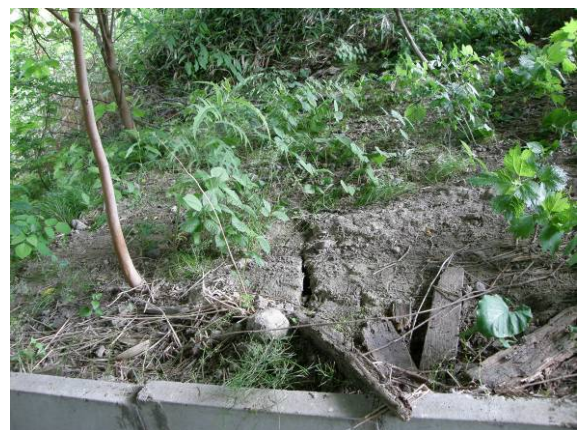
P1 橋脚の柱間付近では、山側から谷側への地盤の変状によるものと考えられる、橋軸方向に沿って連続する地盤の割れ（幅 4cm程度）がみられた（写真-4.3.18～4.3.20）。橋軸直角方向に急な傾斜を有する地形的特徴と地盤の挙動が、柱などにおける損傷形態に影響を及ぼした可能性がある。

写真-4.3.18 P1 橋脚柱間付近で橋軸方向
に伸びる地盤の割れ (その
1)

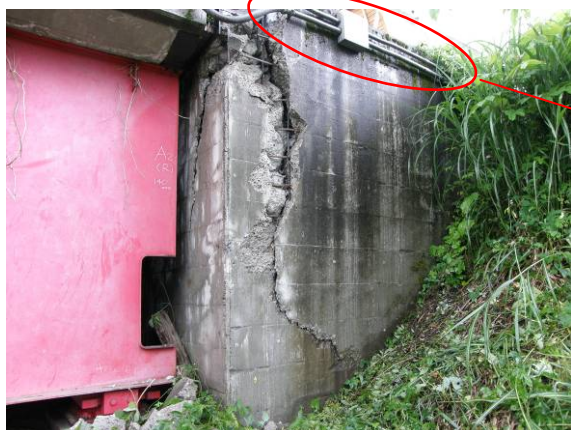
A2橋台では、背面盛土の沈下によって段差が生じていた(写真-4.4.2)。パラペットとウイングの接合部は損傷が著しく、パラペットのひび割れ部では約3cmのずれが生じるとともに(写真-4.4.3), ウイング上のガードレールが橋軸直角方向に傾斜していた(写真-4.4.4)。支承部では、支承を固定するストッパーが変形するとともに、沓座モルタルの割れが確認された(写真-4.4.5)。

写真-4.4.3 A2 橋台パラペットとウイングの損傷

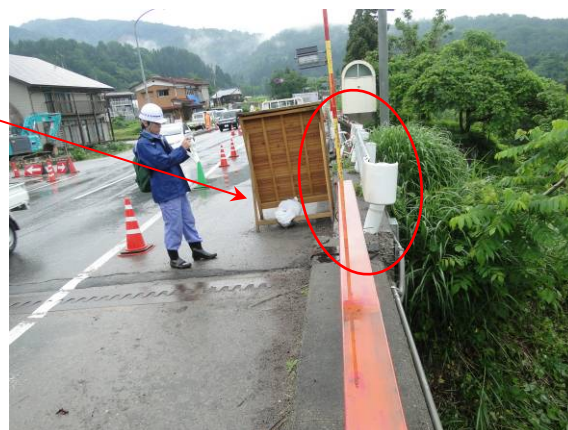
写真-4.4.4 ウイングの損傷に伴うガードレールの傾き

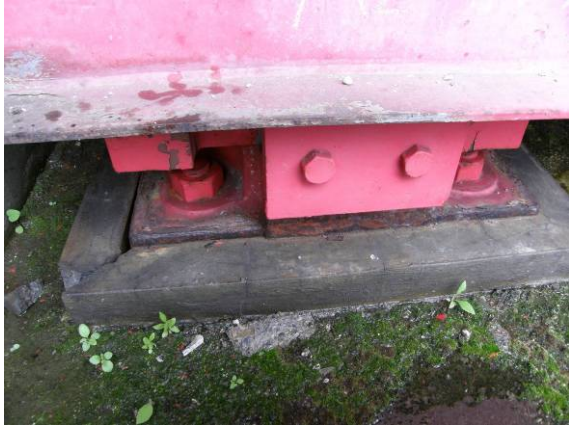
写真-4.4.5 A2 橋台固定支承の両側のストッパーの変形

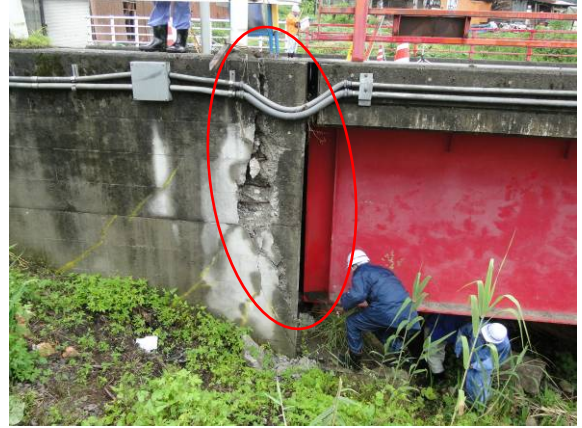
写真-4.4.6 A1 橋台ウイング付け根部の損傷

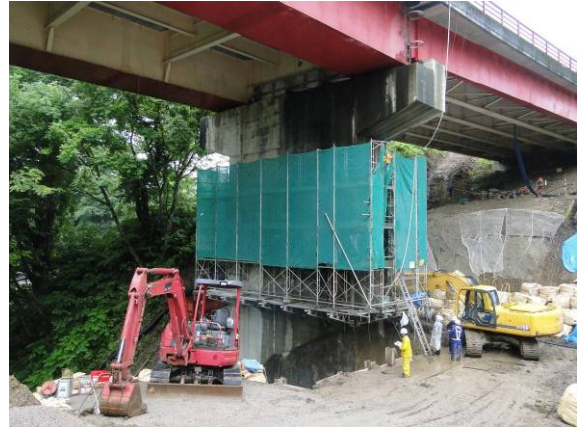
写真-4.4.8 P1 橋脚の状況：損傷箇所の補修工事を実施

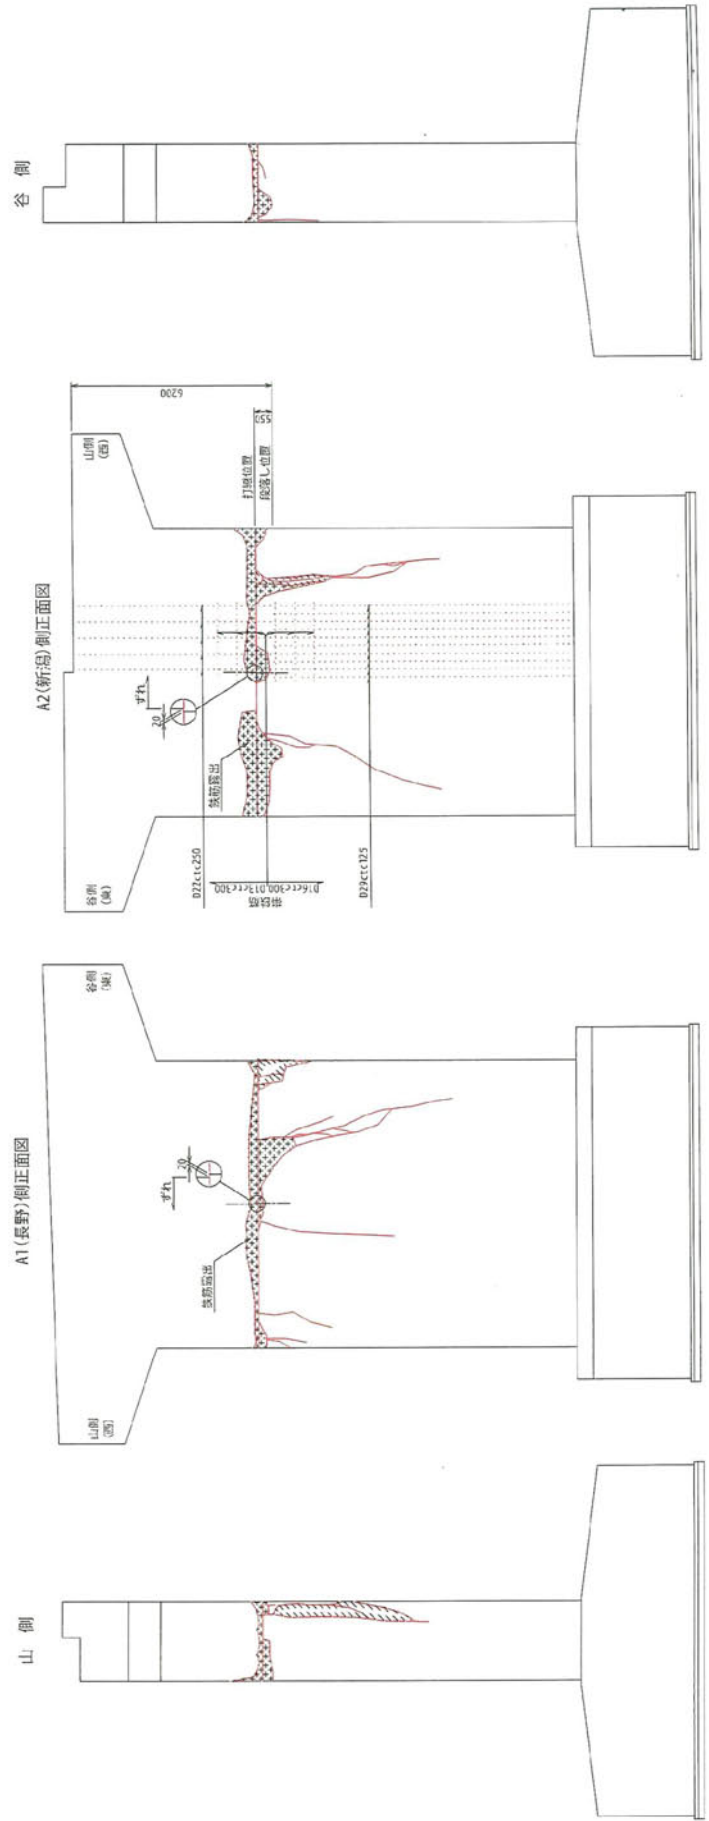
図-4.4.2 P1 橋脚の損傷状況 (資料提供：長野県)

P1 橋脚については、損傷箇所の補修工事のため直接損傷状況を確認することは出来なかった（写真-4.4.8）。当該橋脚には、柱基部から 9.3m の高さ（橋脚天端から 6.2m 下方）の位置に軸方向鉄筋の段落し部が設けられ、その 0.55m 上方にコンクリートの打ち継ぎ目がある。長野県が実施した調査によれば、打ち継ぎ部付近でコンクリートの剥落等が生じるとともに、斜め下方に伸びるひび割れが確認されている（図-4.4.2）。

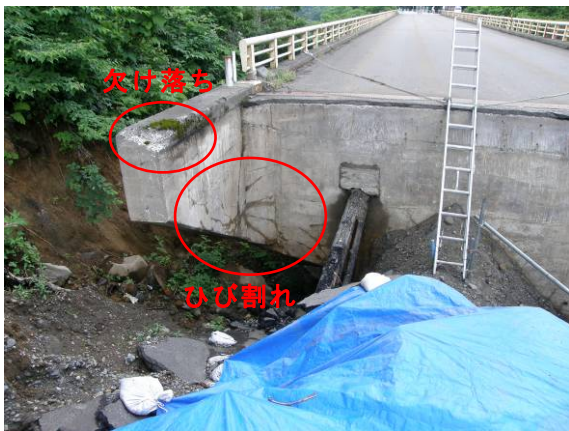
A1橋台では、橋台背面盛土が大きく崩壊していた(写真-4.5.2~4.5.4)。ウイングの端部には欠け落ちが生じ、パラペットとの接合部にはひび割れが生じていた(写真-4.5.3)。橋台躯体は、たて壁が中間部で絞られ、ウイングがフーチングまで連続していない構造となっている。このため、地震の影響により、背面盛土が橋台の脇から流出する被災形態となっていた。また、橋台脇の地山からは水が湧出しており、湧水や地下水位が背面盛土の地震時の不安定化に影響した可能性がある(写真-4.5.4)。

写真-4.5.3 A1橋台ウイングの損傷

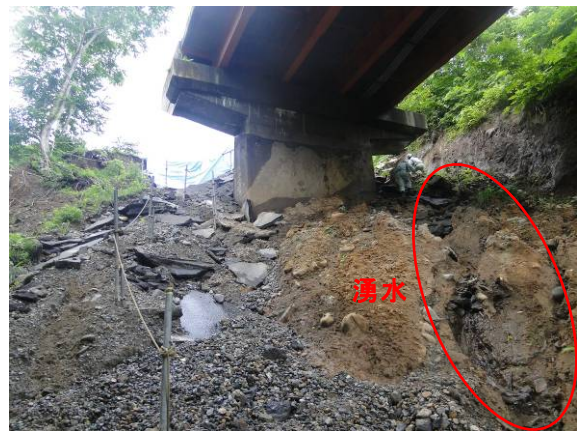
写真-4.5.4 P1側から見たA1橋台の状況

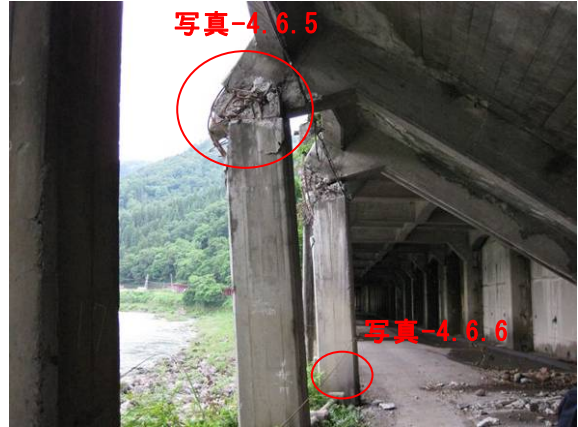
倒壊したスノーシェッドの上部では斜面が崩れており、隣接するシェッド上にも土砂等が堆積していた（写真-4.6.2～4.6.3）。倒壊したスノーシェッドの川側の柱は、上端部で破壊とずれが生じ、下端部ではコンクリートの割れや欠けが生じていた（写真-4.6.4～4.6.6）。山側の柱は、コンクリートが砕けて原形を留めていない状態であった（写真-4.6.7～4.6.9）。倒壊した箇所と隣接するブロックでは、山側の柱上端部でひび割れが確認されたものの、基部等に特段の損傷は見られなかった（写真-4.6.10～4.6.11）。倒壊した区間の上部でのみ土砂崩れが起こっていること、倒壊した区間の隣接区間では倒壊区間の柱部で確認された損傷が見られなかったことから、倒壊については、地震動による影響は限定的である一方、上方からの土砂の崩れによる作用が大きく影響したものと考えられる。

写真-4.6.4 倒壊した箇所箇所の川側柱の損傷

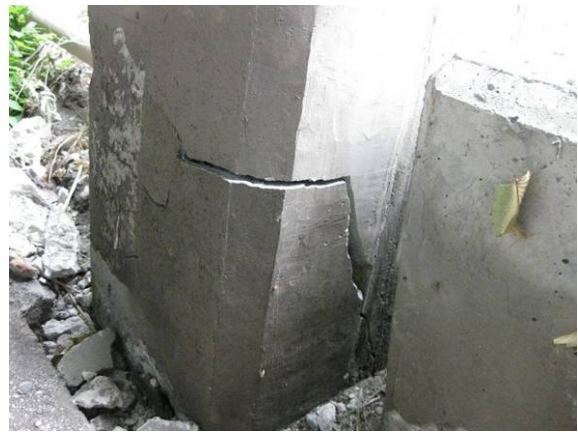
写真-4.6.6 川側柱基部の損傷

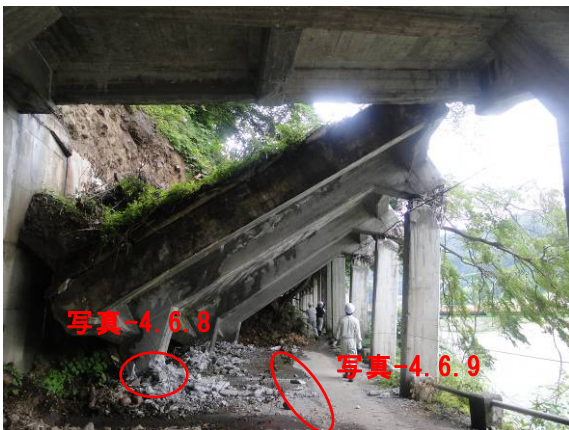
写真-4.6.7 倒壊したシェッドの状況

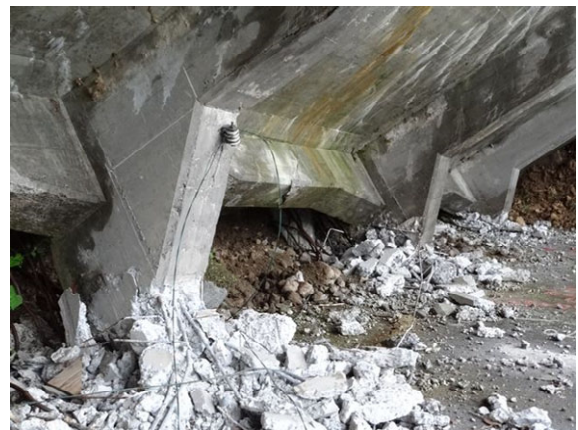
写真-4.6.8 山側柱の破壊状況（原形を留めず）

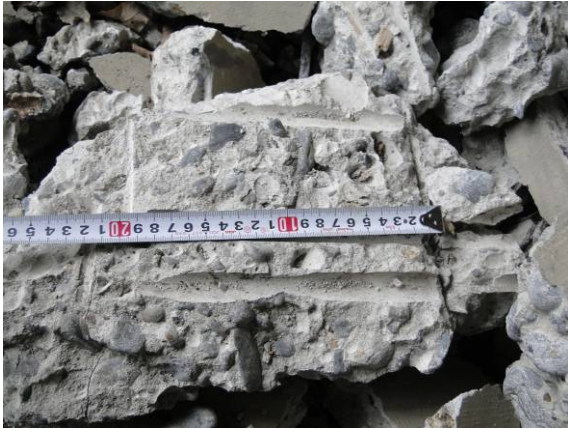
写真-4.6.9 山側柱コンクリートの破片：帯鉄筋間隔は約 200mm

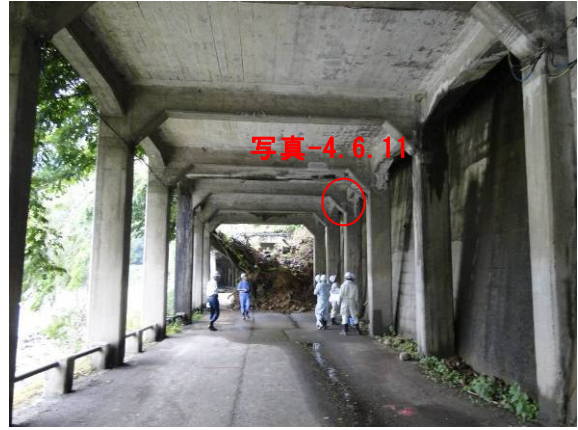
写真-4.6.10 倒壊箇所と隣接するブロック（箕作側）の状況

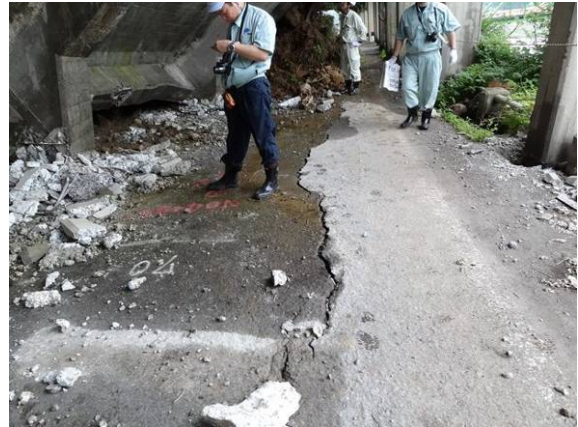
なお、路面には道路延長方向に沿うひび割れが確認された（写真-4.6.12）。

写真-4.6.12 路面のひび割れ
