第2章 凍結防止剤が無塗装耐候性鋼橋に与える影響について

2.1. 既往の調査結果に基づくさびレベルと環境条件に関する評価

2.2. 橋の調査結果 ～地山近接橋、並列橋～

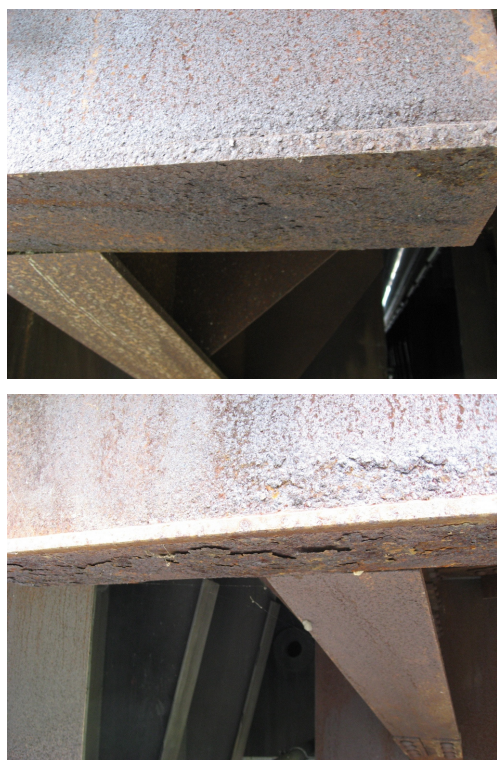
写真 2.2.2 地山側の側縦桁下フランジの外観

地山の影響を受けていると思われ、剥離さびやうろこ状さびが発生していた箇所は、地山に最も近接する側縦桁であった。写真 2.2.2 に P31・P37 橋脚の地山側の側縦桁の状況を示す。足場がなく手が届かない位置にあるため、これらのさび厚や塩分量は測定できなかったが、他の部位とは明らかに異なる状態であった。側縦桁は、主桁よりもさらに（2m 程度）地山に近接するため、その影響はより大きなものになると考えられる。

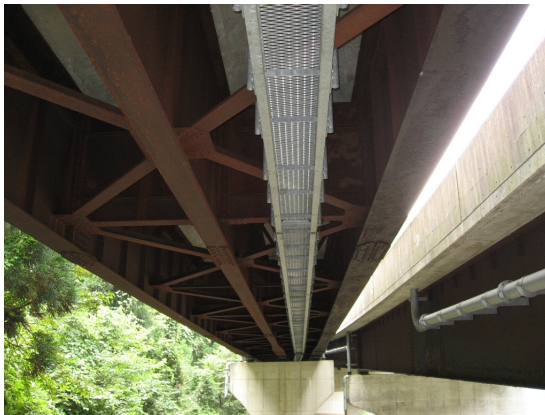
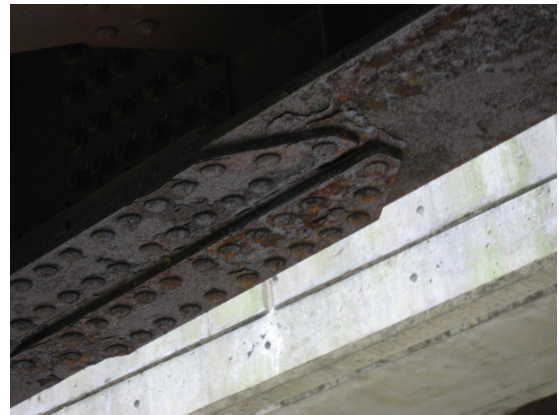
写真 2.2.3 AA2 橋台から見上げた主桁下フランジ

図 2.2.6 に、本線に隣接する PB2 (D ランプ)、AA2 (C ランプ) における地山側と隣接橋側のさび厚と付着塩分量を部位別に示す。PB2 のウェブ外側と下フランジ上面外側のさび厚は、隣接橋側が山側より大きい（下フランジ上面外側では 1.5 倍程度）ことがわかる。また、AA2 橋台部では測定ができなかったが、写真 2.2.3 に示すように C ランプの隣接橋側下フランジ下面には剥離さびやうろこ状さびが確認された。さらに、写真 2.2.4 は P37 の分離帯隙間直下の異常さびの状態であるが、これは橋面で舞い上がった塩水が水切りのない床版から鋼桁へ多量に伝わったことが原因と予想される。水切りを設置していればこれほどまでの被害にはならなかったと考えられるが、隣接橋の影響による異常さび発生リスクの大きいことを示しており、耐候性鋼橋にとって隣接橋の影響は無視できないものと考えられる。なお、図 2.2.7 には付着塩分量の測定値も示しているが、図 2.2.5 と同様、雨水や結露水によって塩分が洗い流されたことも含まれた測定結果であるため、この結果のみで塩分環境を評価することはできないと考えられる。

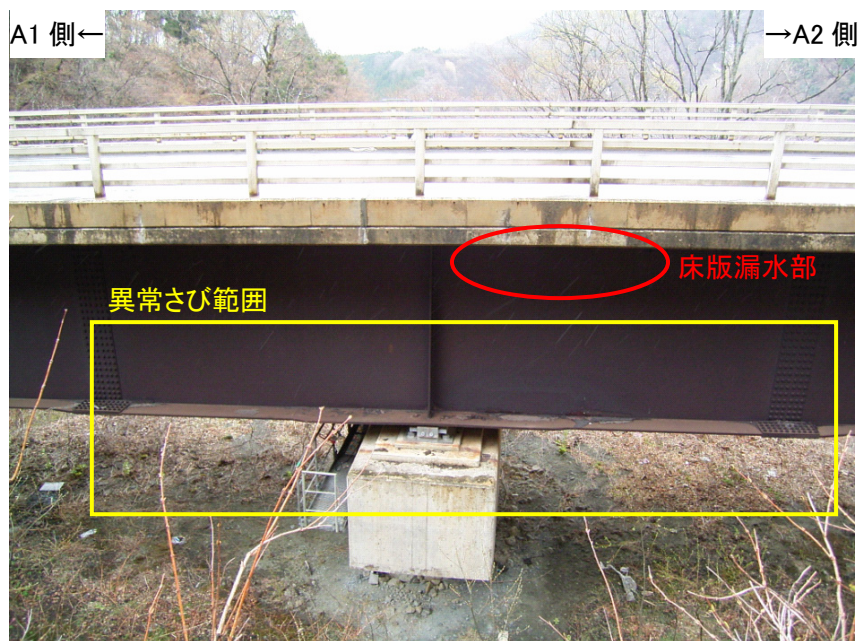
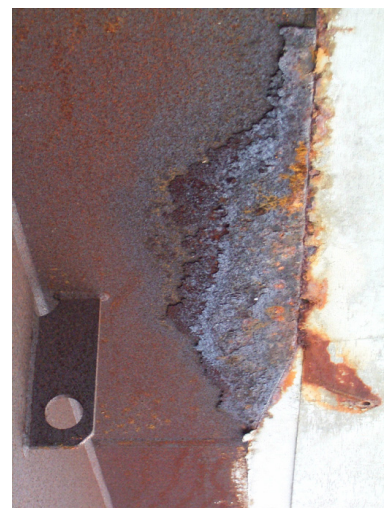
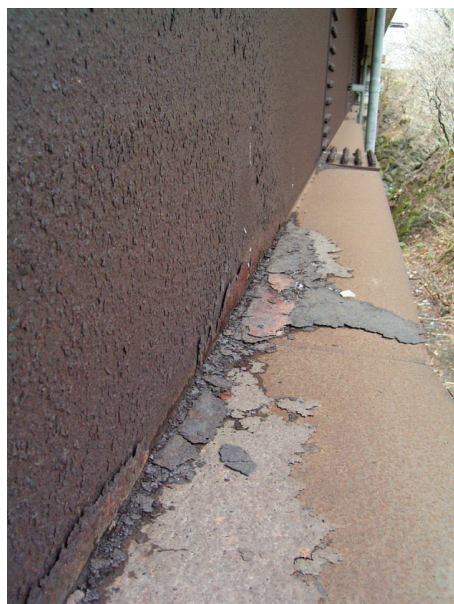
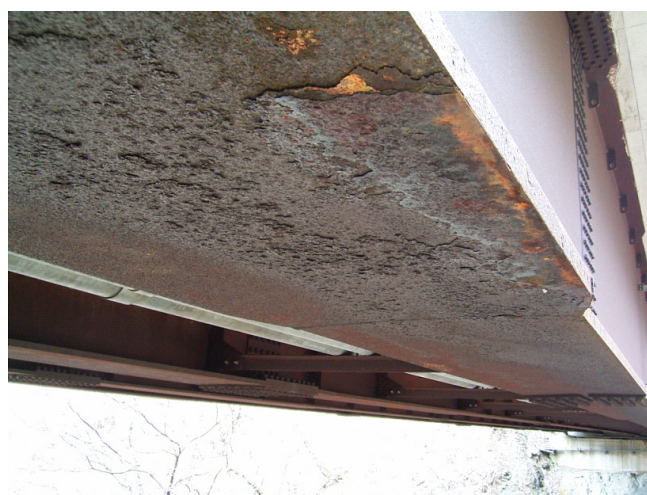
写真 2.3.2 さび状況

写真 2.3.2 に、P1 橋脚近傍の G4 桁で確認された床版漏水と剥離さび等の概況写真を示す。床版からの多量の漏水により、直下のウェブや下フランジのみならず縦断方向にも剥離さびや異常さびが発生している。漏水は床版コンクリート下面で茶色と確認されたため、橋面上で露出した地覆鉄筋のさび汁が含まれていると推測され、橋面上で凍結防止剤を多量に含んだ雨水が床版コンクリートから桁に流れ込んでいることが考えられる。

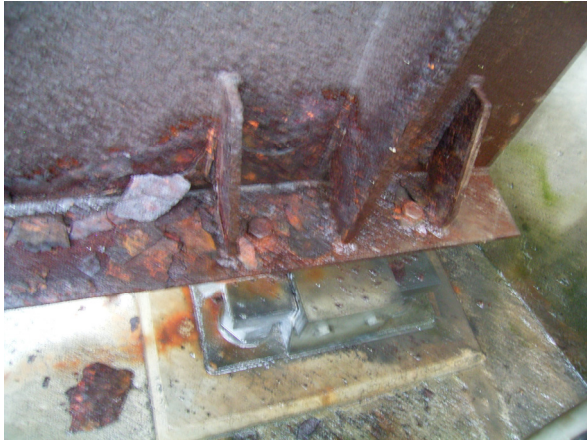
A 橋、B 橋とも、定常的に低い雲や霧が発生しやすく、非常に多湿な環境にあり、内桁と外桁の両方に結露水の跡が多数見られた。特に B 橋では、周囲に草木が生い茂り、全体的に風通しが悪い環境であった。また、伸縮装置からの漏水が多く見られ漏水の影響を受ける範囲には層状剥離さび等の顕著な異常さびが発生していた。これは、凍結防止剤が混入した漏水が鋼材に直接流れ込んだことによるものと考えられる。

外桁端部 伸縮装置からの漏水による剥離さび

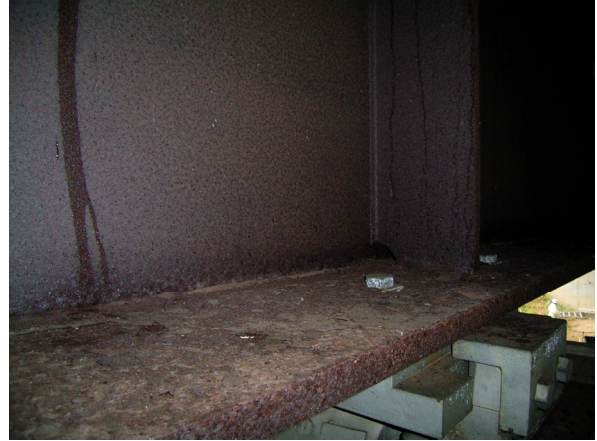
内桁と比較して外桁外側のさびは粗いが、過去の調査で確認されているレベル 2 の状態ではなく、レベル 3 と評価される状況であった。これは、両橋が 2006 年 5 月～6 月に水洗されており、水圧により表面の異常さびが除去されたためと考えられる。

並列側 下フランジ上面での粗いさび

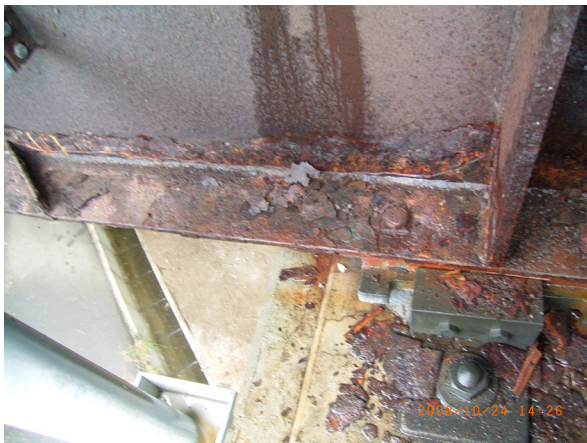
外桁端部 伸縮装置からの漏水による剥離さび

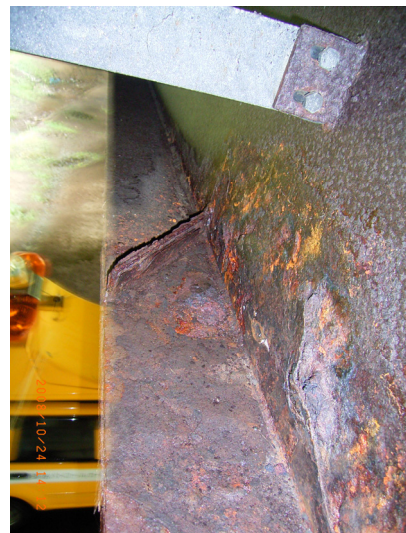
漏水箇所以外の部位においては、桁端部は桁が橋軸方向にずれた配置となっていることから風通しが悪く、非常に湿潤な環境となっており、一部にこれが原因と見られる薄い剥離さびが生じていた。その他一般部については全体的にやや粗いさびが発生していたが、顕著な異常さびは見られなかった。

並列側 粗いさび（多湿な環境）

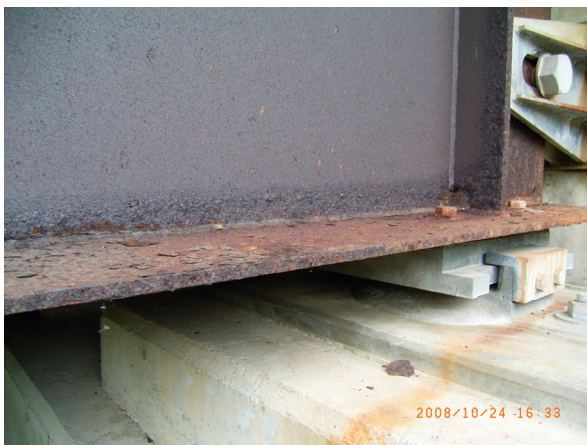
C 橋は、A 橋・B 橋と同じ路線にあるが両橋と比べると風通しがよく、湿度は比較的低い環境にあると推測された。ただし、結露水の跡は多数認められた。A 橋・B 橋同様、伸縮装置からの漏水が見られ、漏水の影響を受ける範囲には剥離さびなどの異常が生じていた。これは、凍結防止剤が混入した漏水が鋼材に直接かかったことによるものと考えられる。

外桁端部 床版からの漏水による剥離さび

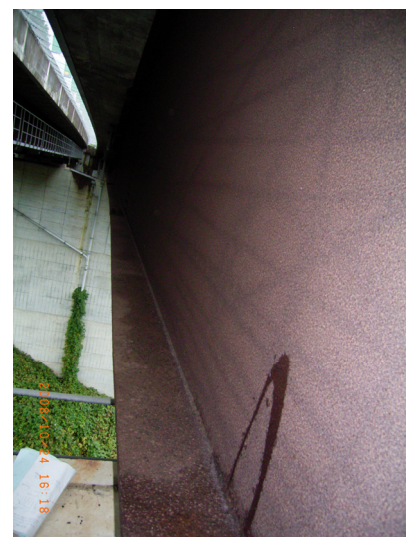
並列する床版の離隔は 910mm であり、その部分の下フランジのさびはやや粗い状態であった。並列橋からの凍結防止剤の飛散の影響を受けていると考えられるが、ここでは床版からの漏水も多数確認されたため、凍結防止剤の混入した漏水がさびの進行に影響を与えている可能性がある。ただし、本橋も 2006 年 5 月～6 月に水洗されているため、A 橋・B 橋とともに調査時の評価のみで凍結防止剤散布のさび形成に及ぼす影響を把握することは不十分であることに注意が必要である。

並列側 下フランジ上面のやや粗いさび
