### 3.2 北海道開発局管内の港湾

北海道の港湾における東北地方太平洋沖地震による被害は、港湾施設の軽微な被害を含めると10港に及んだ。ここではその中でも、比較的被害が大きかった霧多布港（地方港湾）、十勝港（重要港湾）、および苫小牧港（国際拠点港湾）の3港における被害と復旧について述べる。

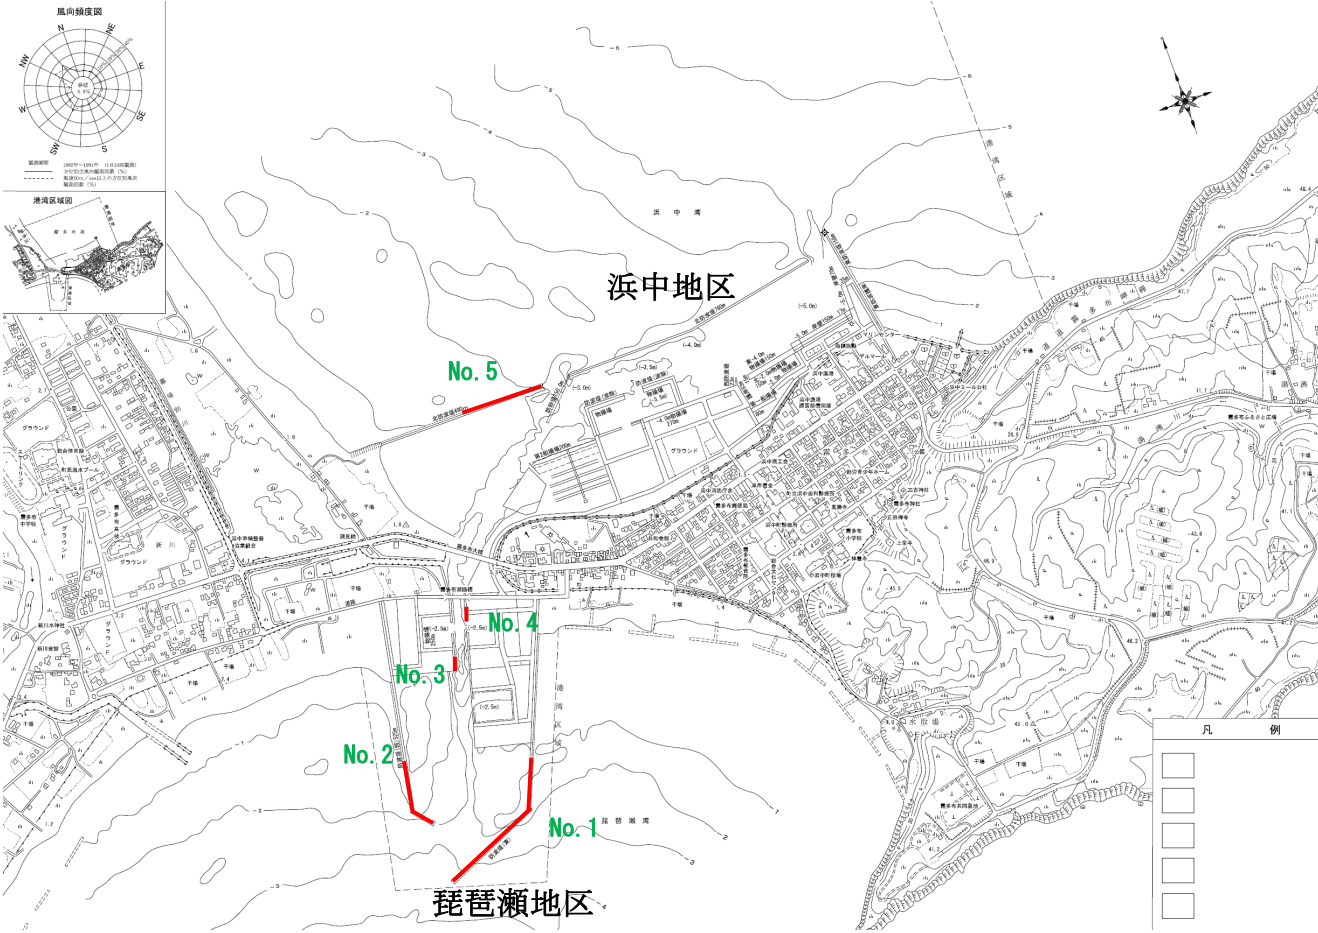
図－3. 2. 1 霧多布港の被災港湾施設（外郭施設，直轄分）

霧多布港では、津波により琵琶瀬湾地区の防波堤（東）、防波堤（西）、航路護岸および東船溜防波堤、浜中地区の北防波堤で被害を受けた。

琵琶瀬湾地区では、防波堤（東）において、延長334.5mにわたり港内側の被覆ブロックが滑動し、基礎捨石が露出した。防波堤（西）においては、延長186.1mにわたり、港内側の被覆ブロックが滑動・飛散し、基礎捨石が露出・変形・流出した。航路護岸においては、延長77.9mにわたり路肩部分が洗掘され、路盤が流出、縁石が飛散、排水工の部材が流出した。

また、浜中地区の北防波堤では、延長150.0mにわたり堤頭部から港内側にかけて基礎捨石が飛散・流出し、被覆ブロックが滑動・飛散し、基礎捨石が露出した。

復旧は、原形復旧を原則とし、防波堤（東）、防波堤（西）、航路護岸および東船溜防波堤の復旧後の平面図および断面図を図－3.2.2～図－3.2.9に示す。琵琶瀬湾地区の防波堤（東）において、滑動したブロックを一方に寄せ、コンクリートにより間詰を行った。また、防波堤（西）においても、被災箇所基礎捨石投入と被覆ブロックの設置により復旧した。また、港外側の一部では、滑動したブロックを一方に寄せ、コンクリートにより間詰めを行った。航路護岸においては、倒壊した構造物を撤去し、基礎工・本体工・上部工・裏込工・舗装工を復旧した。東船溜防波堤においては、滑動した水中コンクリートを撤去し、基礎工・本体工・上部工・被覆根固工を復旧した。

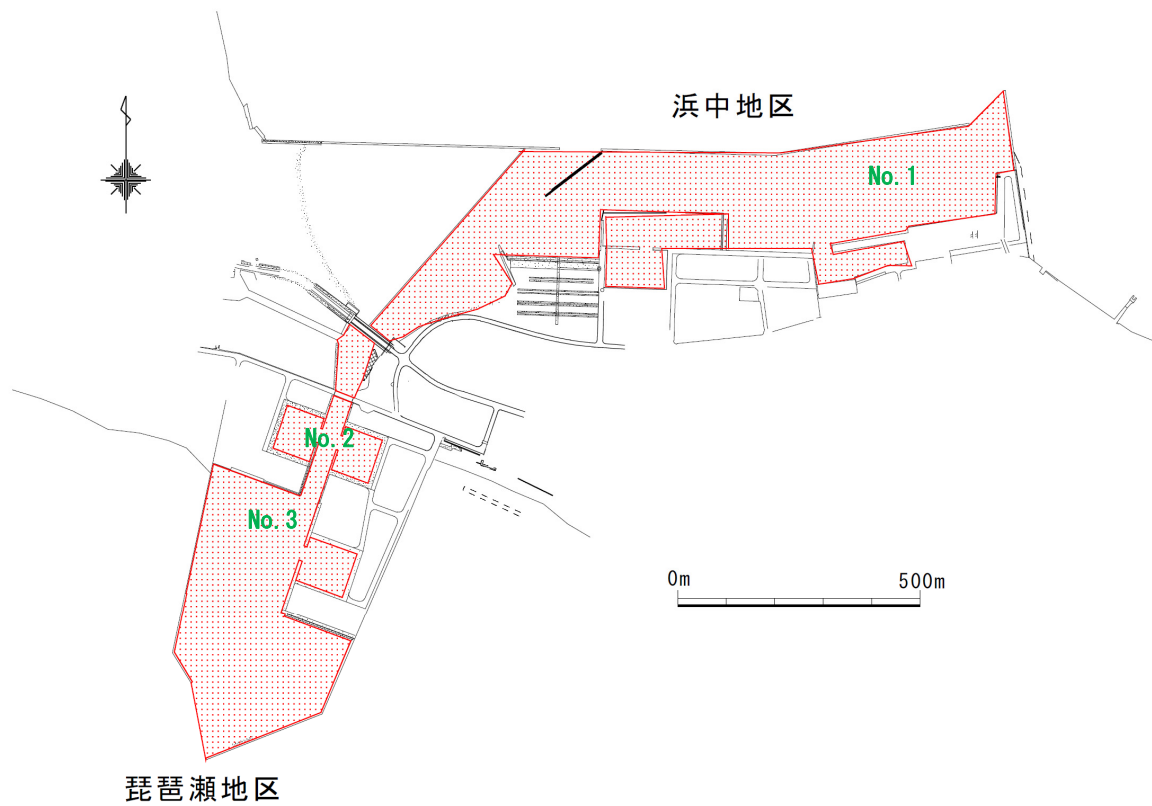
図－3.2.13 霧多布港の被災港湾施設（水域施設，直轄）

霧多布港の被害は、東北地方太平洋沖地震に伴う津波により、浜中地区において、汀線（0m）付近で延長約30mにわたり、最大3.0m以上の侵食が確認された。防砂堤と北防波堤の間口付近において最大3.0m以上の侵食が確認された。また、津波により、浜中地区の泊地-3.0mで5,900m<sup>2</sup>、泊地-3.5mで35,900m<sup>2</sup>、琵琶瀬湾地区の泊地-2.5mでは17,400m<sup>2</sup>の埋塞が確認され、利用船舶に航行障害が生じた。

復旧は、所定の水深を確保するために、被災前より埋塞した箇所において、計画水深以浅を浚渫した。

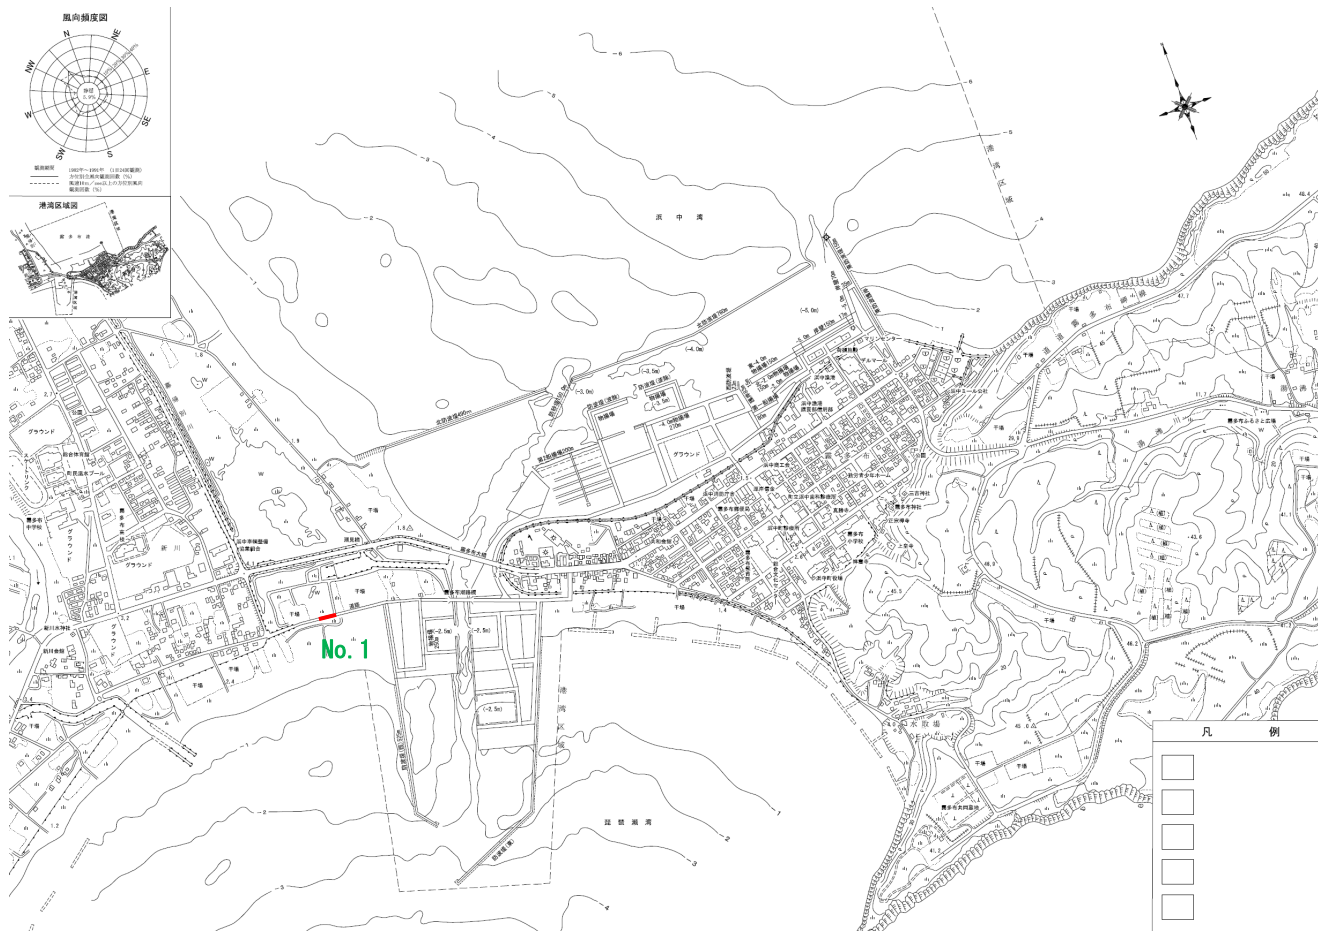
図－3.2.15 霧多布港の被災港湾施設（臨港交通施設，直轄）

津波により延長77.9mにわたり道路の路肩部分が洗掘され、路盤が流出、縁石が飛散、排水工の部材が流出した。復旧は、原形復旧を原則とした。

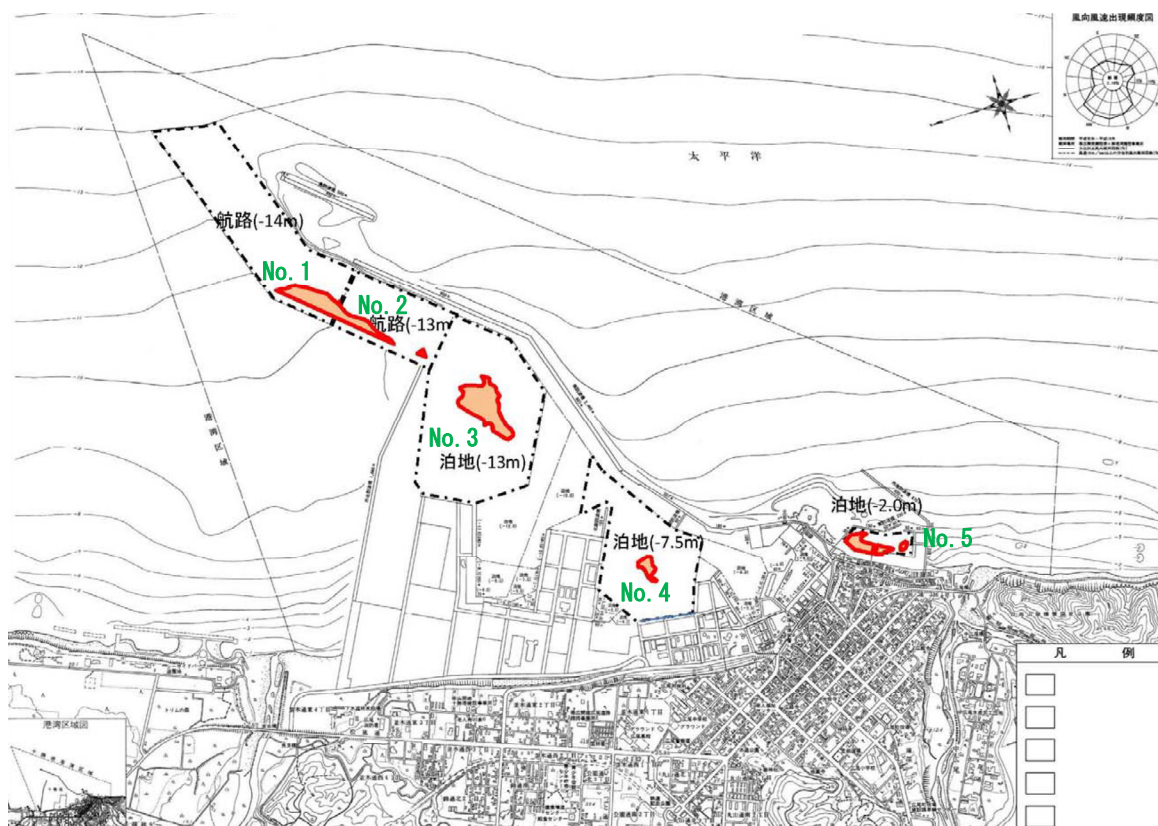
図－3.2.18 十勝港の被災港湾施設（水域施設，直轄分）

中央航路の航路（-14m）、航路（-13m）の被災前後における深浅測量図を図－3.2.19に示す。十勝港では、津波が港内に来襲した際に、海底地形に変化が生じ、局部的に土砂が堆積したことにより、航路及び泊地が浅くなった。航路（-14m）、航路（-13m）では、計画水深に対して最大1.3m堆積した。その影響により、利用する船舶の航行障害となった。復旧は原形復旧を原則とし、所要の水深を確保することとした。

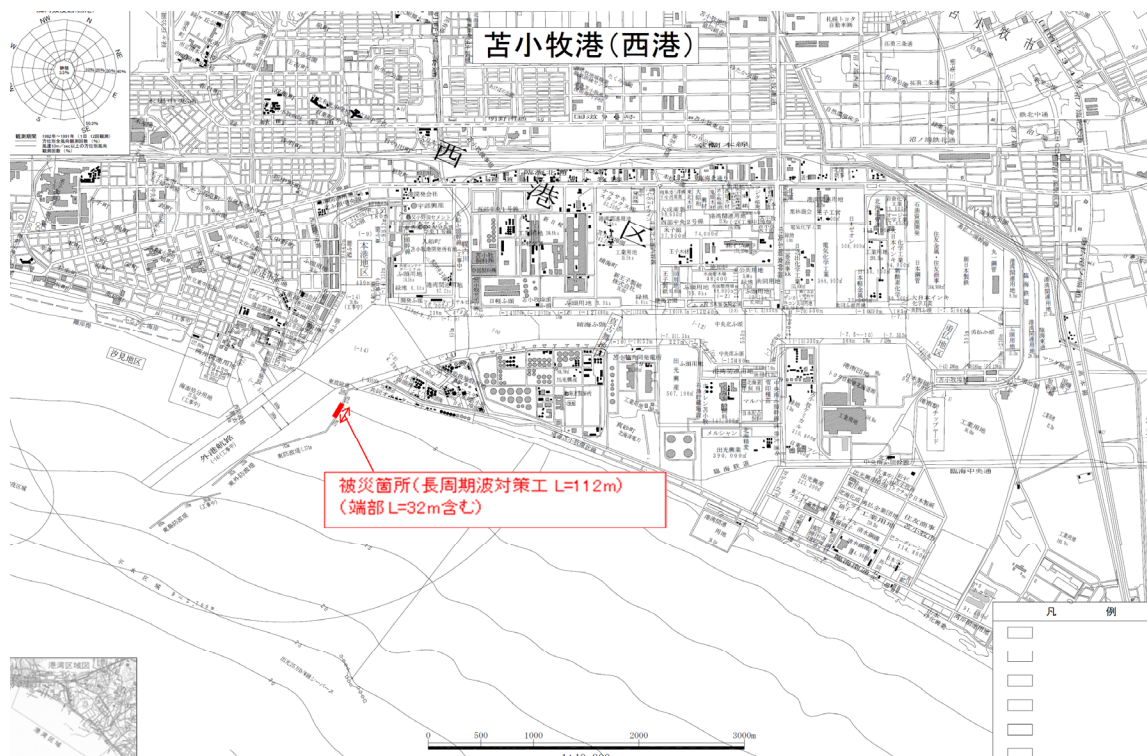
図－3. 2. 22 No. 1 西港外港地区東防波堤の施設位置図

西港外港地区東防波堤の平面図及び断面図を図－3.2.23、図－3.2.24に示す。津波により、西港外港地区東防波堤延長112.0m（端部32.0m含む）で砂地盤が吸い出しを受け、長周期波対策工の吸収層法肩部分、被覆工

及び消波工が沈下した。復旧は、原形復旧とし、沈下した箇所には捨石と消波ブロック4t型を補充した。
