3.3 八戸港

(1) 基本情報

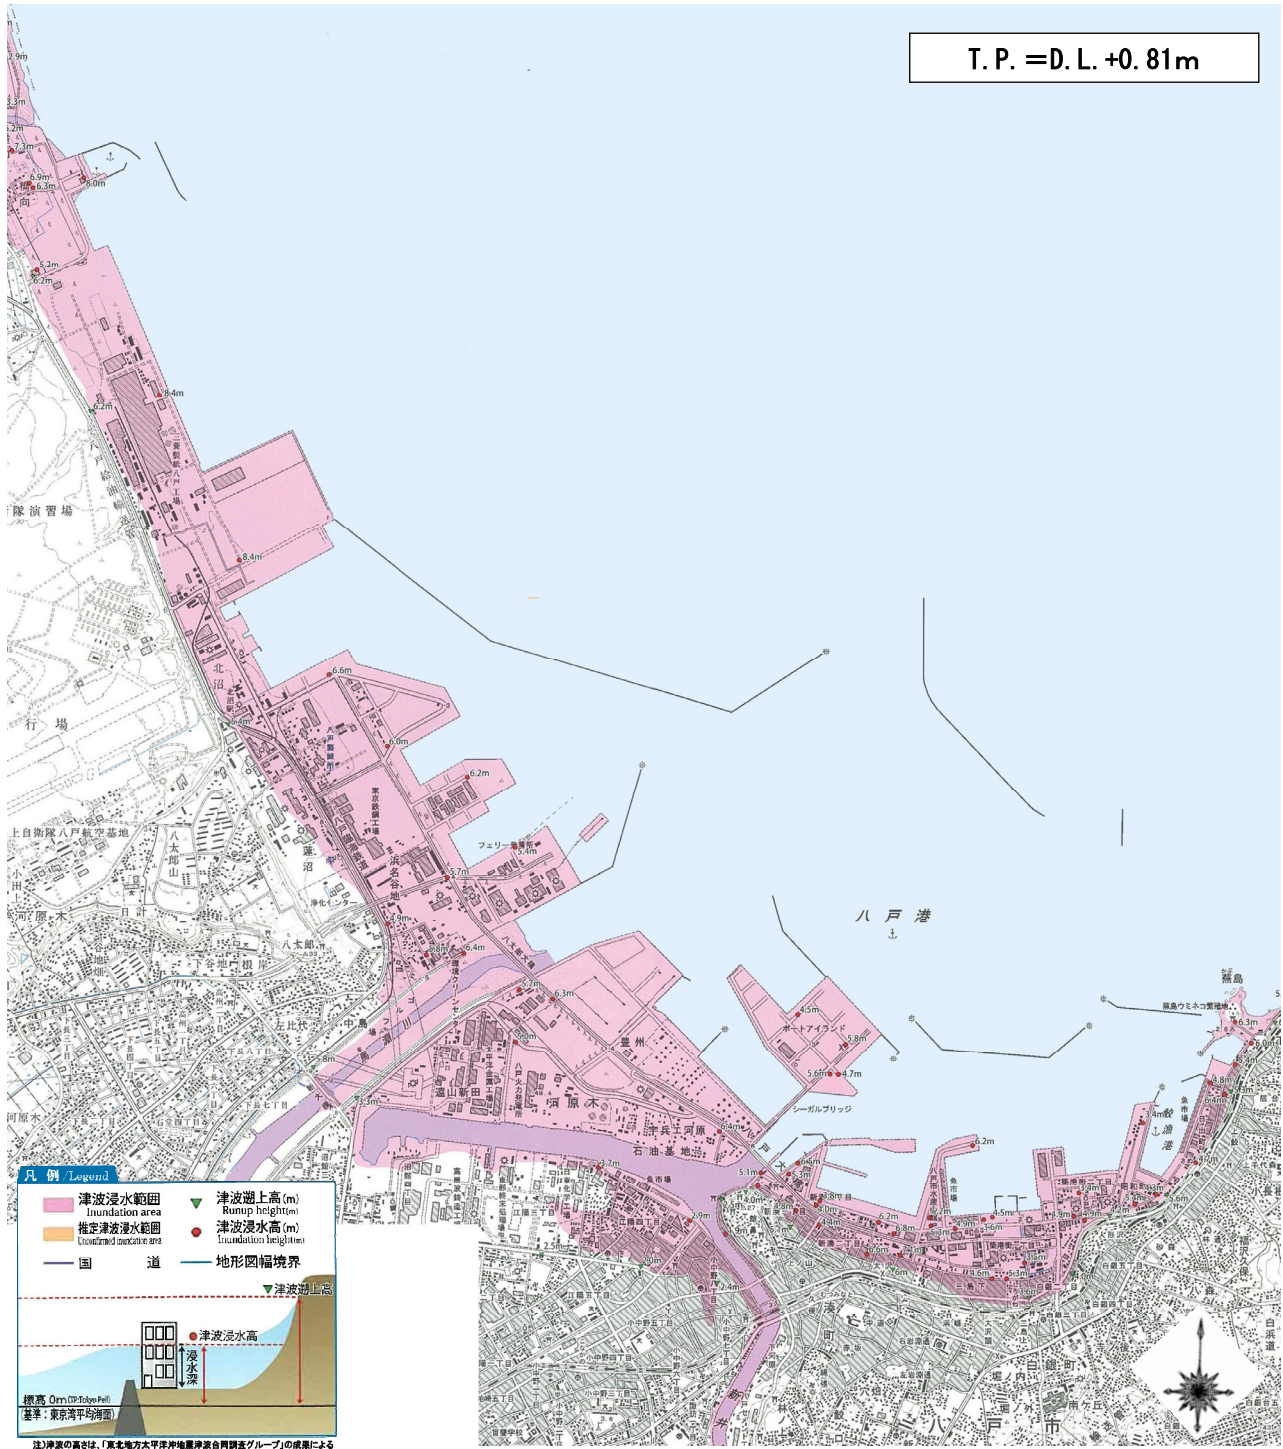
図-3.3.4 八戸港の津波痕跡図¹⁾

八戸港の津波痕跡図を図-3.3.4に示す¹⁾。図中の数値は、T.P. 表記である。図より八戸港の背後域は広範囲で浸水しており、八太郎地区において、津波浸水高がT.P. 4.5m~T.P. 8.4mを示し、白銀地区において、津波浸水高がT.P. 3.4m~T.P. 7.1mを示している。

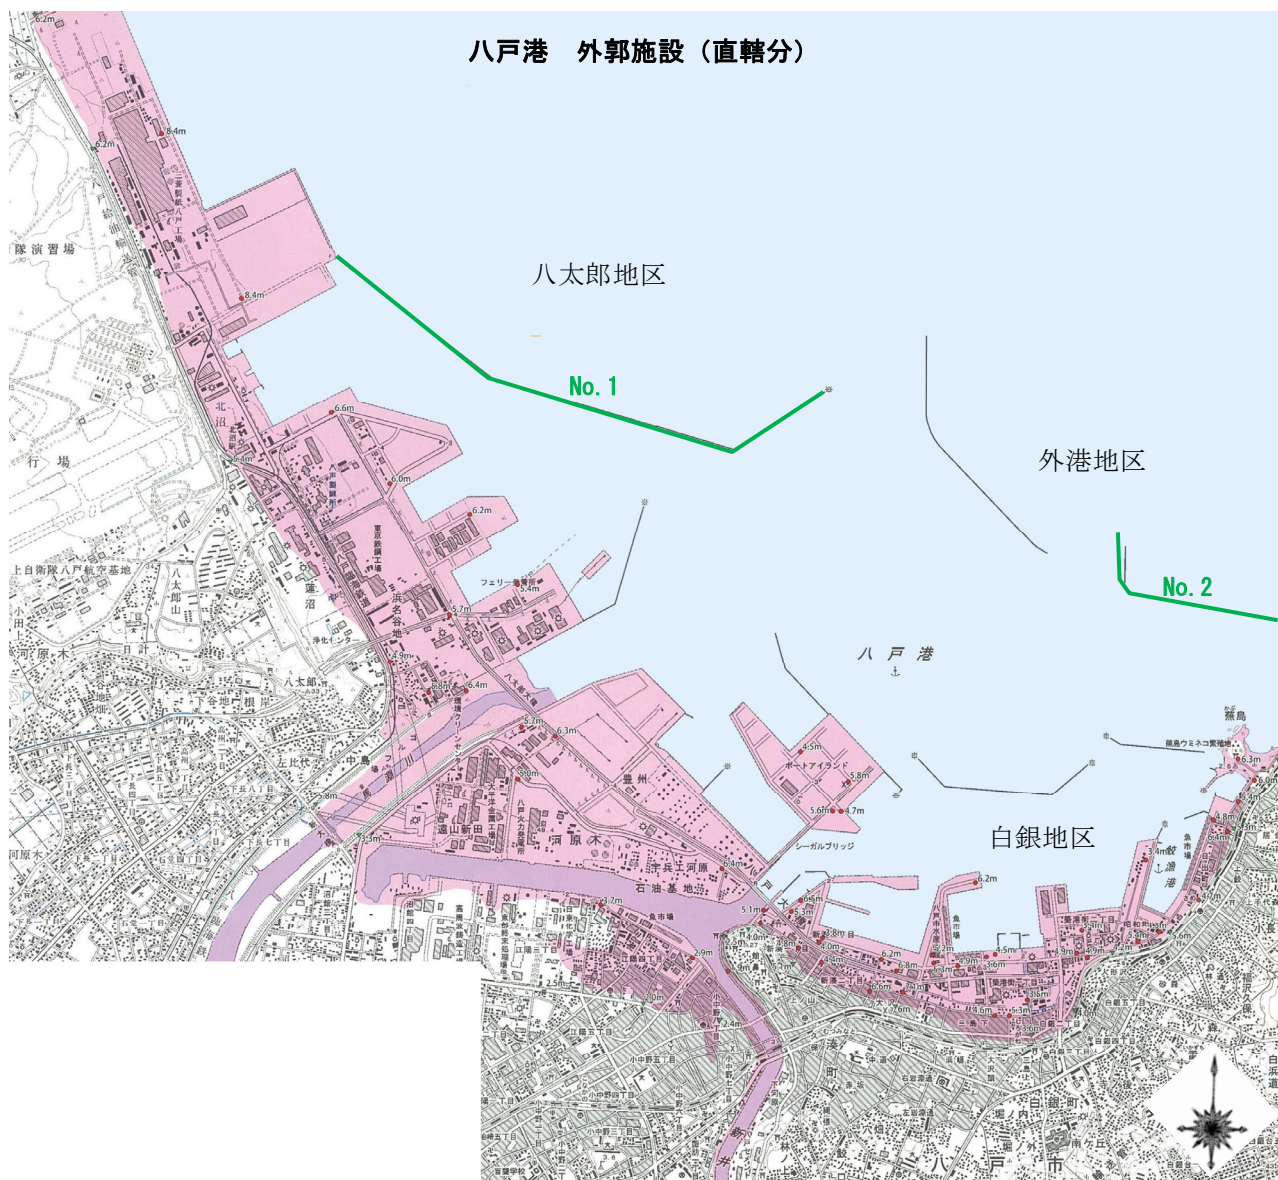
図-3.3.6 八戸港の被災港湾施設（外郭施設，直轄分）¹⁾に加筆

被災状況としては、八太郎地区北防波堤では、中央部のケーソン 60 函、ハネ部のケーソン 42 函が転倒して水没した。基部では消波ブロックの散乱が見られた。外港地区第二中央防波堤では、先端部のケーソン 1 函が完全に水没した。

八太郎地区北防波堤の復旧は、原形復旧を基本とし、その基本方針は以下の通りとした。

- ①構造形式は、原形復旧を基本とし、「ケーソン式混成堤」とする。
- ②設計水深(海底地盤)は、津波による防波堤前面地盤洗掘、基礎マウンド上の乱れや洗掘など災害後の地盤条件を考慮して、再設定する。

③断面の検討に当たっては、短期間で大規模な災害復旧事業として施工性向上などを考慮する。

④耐波性能は、「50年確率波浪」を基本とするが、津波についても照査しておく。

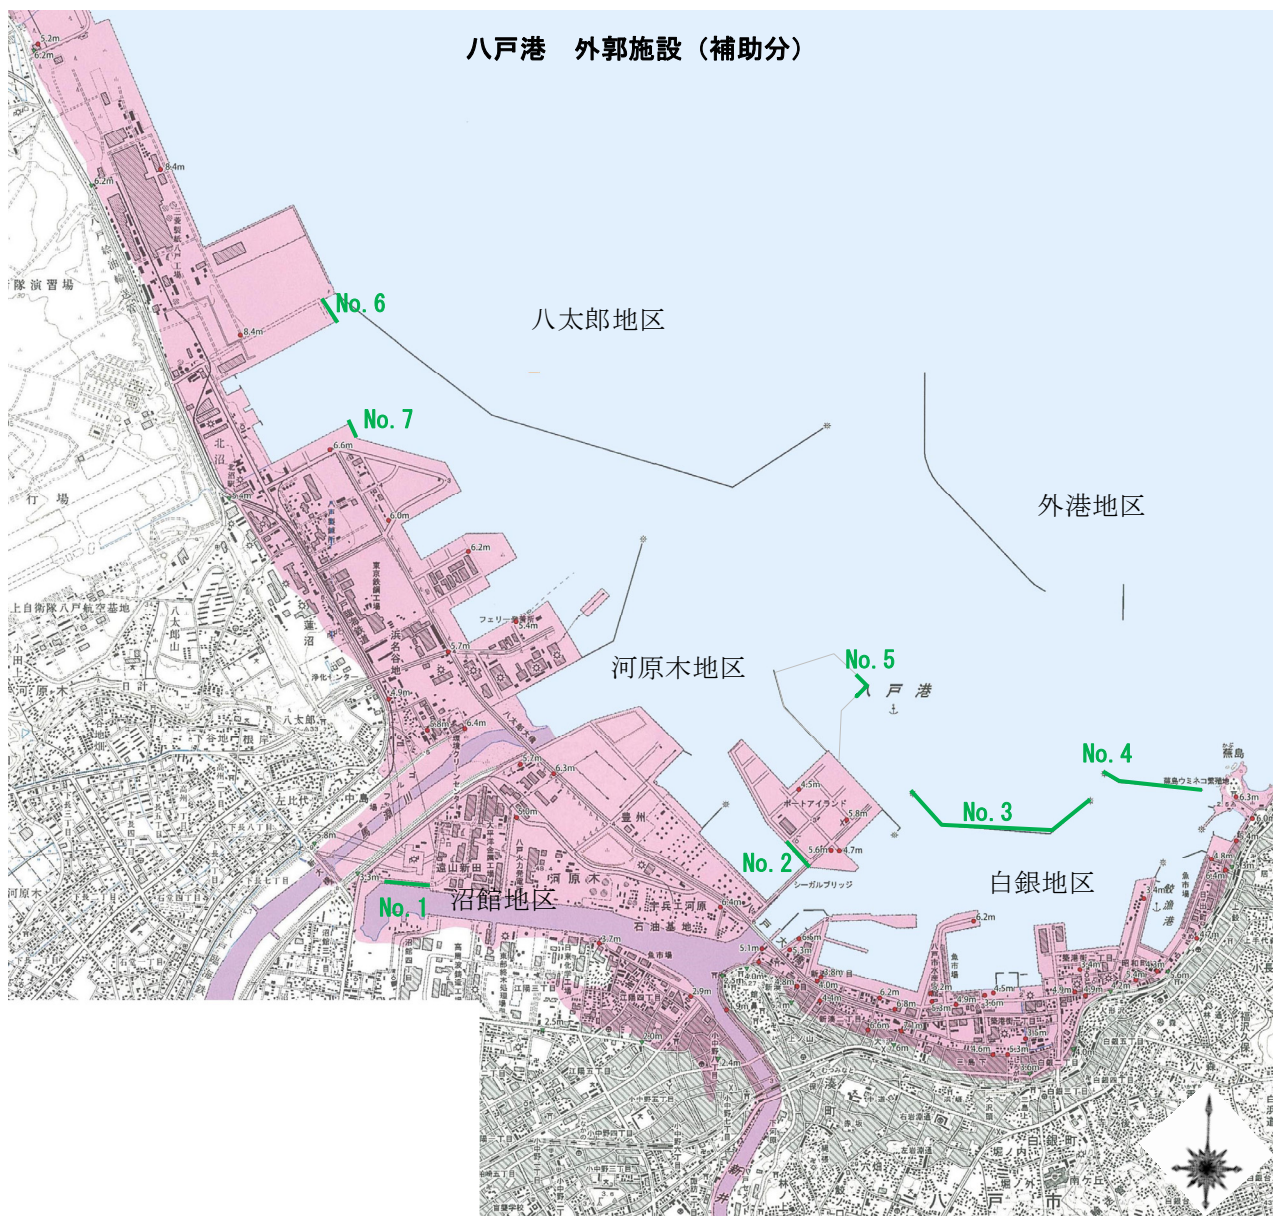
図-3.3.16 八戸港の被災港湾施設（外郭施設，補助分）¹⁾に加筆

白銀地区北防波堤における西端堤頭部のケーソンは，津波の作用によって甚大な被害は受けなかったが，5月31日～6月1日の夜間にかけて来襲した高波の作用により，海中に倒れ込む被害が発生した。河原木地区廃棄物護岸では，隅角部のケーソン3函が転倒した。八太郎地区4号ふ頭護岸では，57.7mの範囲で被害が生じた。

白銀地区北防波堤の復旧工法は，施工性，経済性よりケーソンを新規製作する案を採用している。河原木地区廃棄物護岸の復旧工法は，ケーソンを新規製作し護岸の復旧を行うものとした。

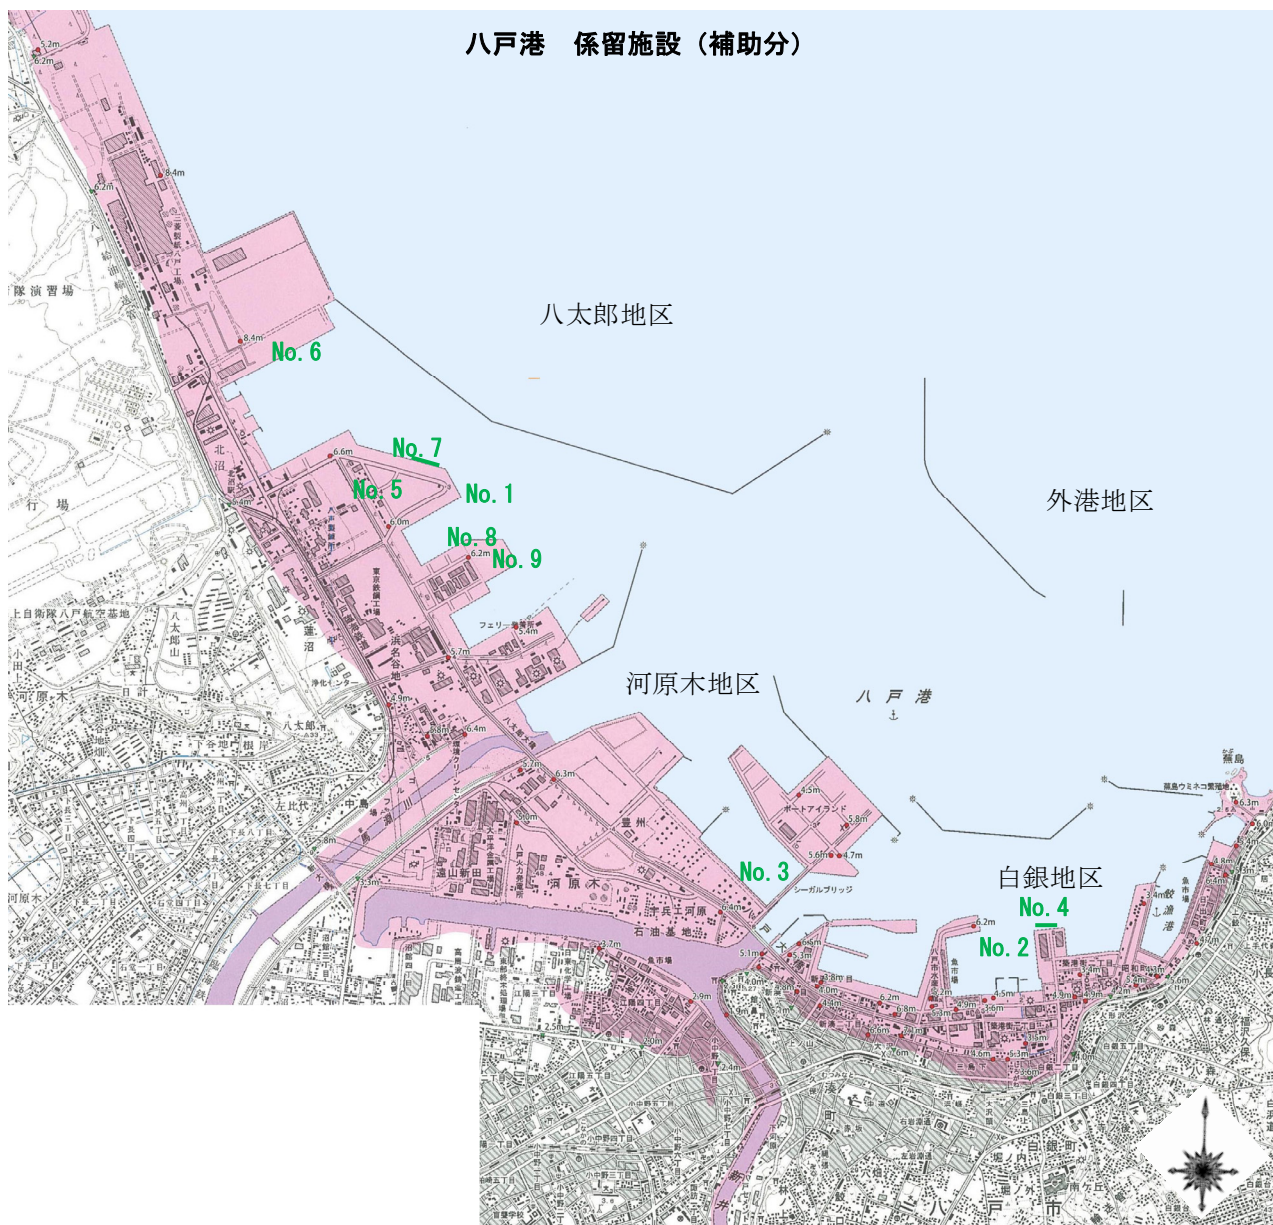
図-3.3.17 八戸港の被災港湾施設（係留施設，補助分）¹⁾に加筆

被災状況として，河原木地区2号埠頭保安設備では，延長381.5mの範囲で被害があった。白銀地区B岸壁では，延長12.8mの範囲で被害があった。八太郎地区E岸壁では，延長11.8mの範囲で最大1.56mの沈下が生じた。

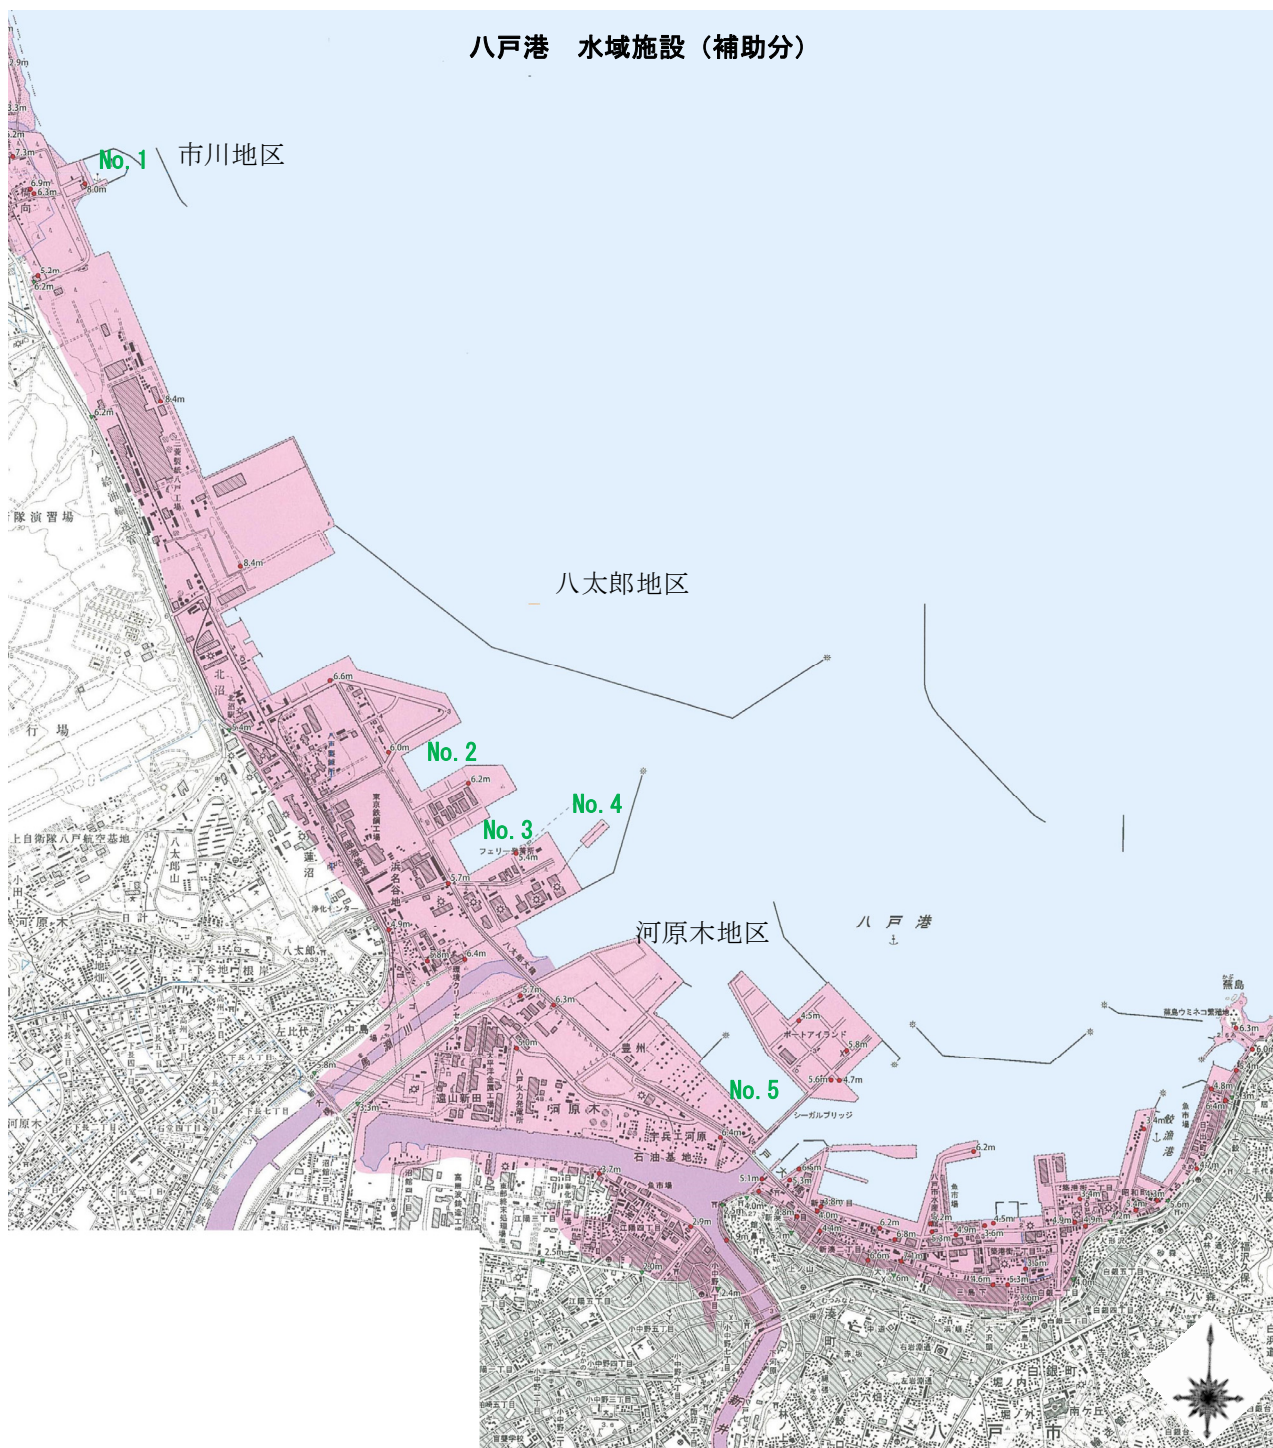
図-3.3.18 八戸港の被災港湾施設 (水域施設, 補助分) 1)に加筆

施工水深に対し，市川船溜で最大1.3m，河原木地区では最大1.5mの埋没が生じた。復旧にあたり，市川船溜では19,100m²，八太郎地区では最大161,500m²の復旧面積が算出された。

一方，外港地区第一中央防波堤および第二中央防波堤，八太郎地区北防波堤および東防波堤，白銀地区北防波堤および西防波堤の先端部，および河原木地区廃棄物護岸の隅角部では洗掘が生じた。これら洗掘はケーソンの転倒の原因になった。
