### 3.4 久慈港

三陸沿岸地域を直撃した大津波によって、久慈市の中心市街地は、湾口防波堤や防潮堤、護岸等が一定の防護効果を発揮し大きな浸水被害を免れたが、臨海部においては、防波堤や岸壁、臨港道路、陸開等の港湾施設・海岸保全施設、及び立地企業の工場等の施設が甚大な被害を受けた<sup>5)</sup>。

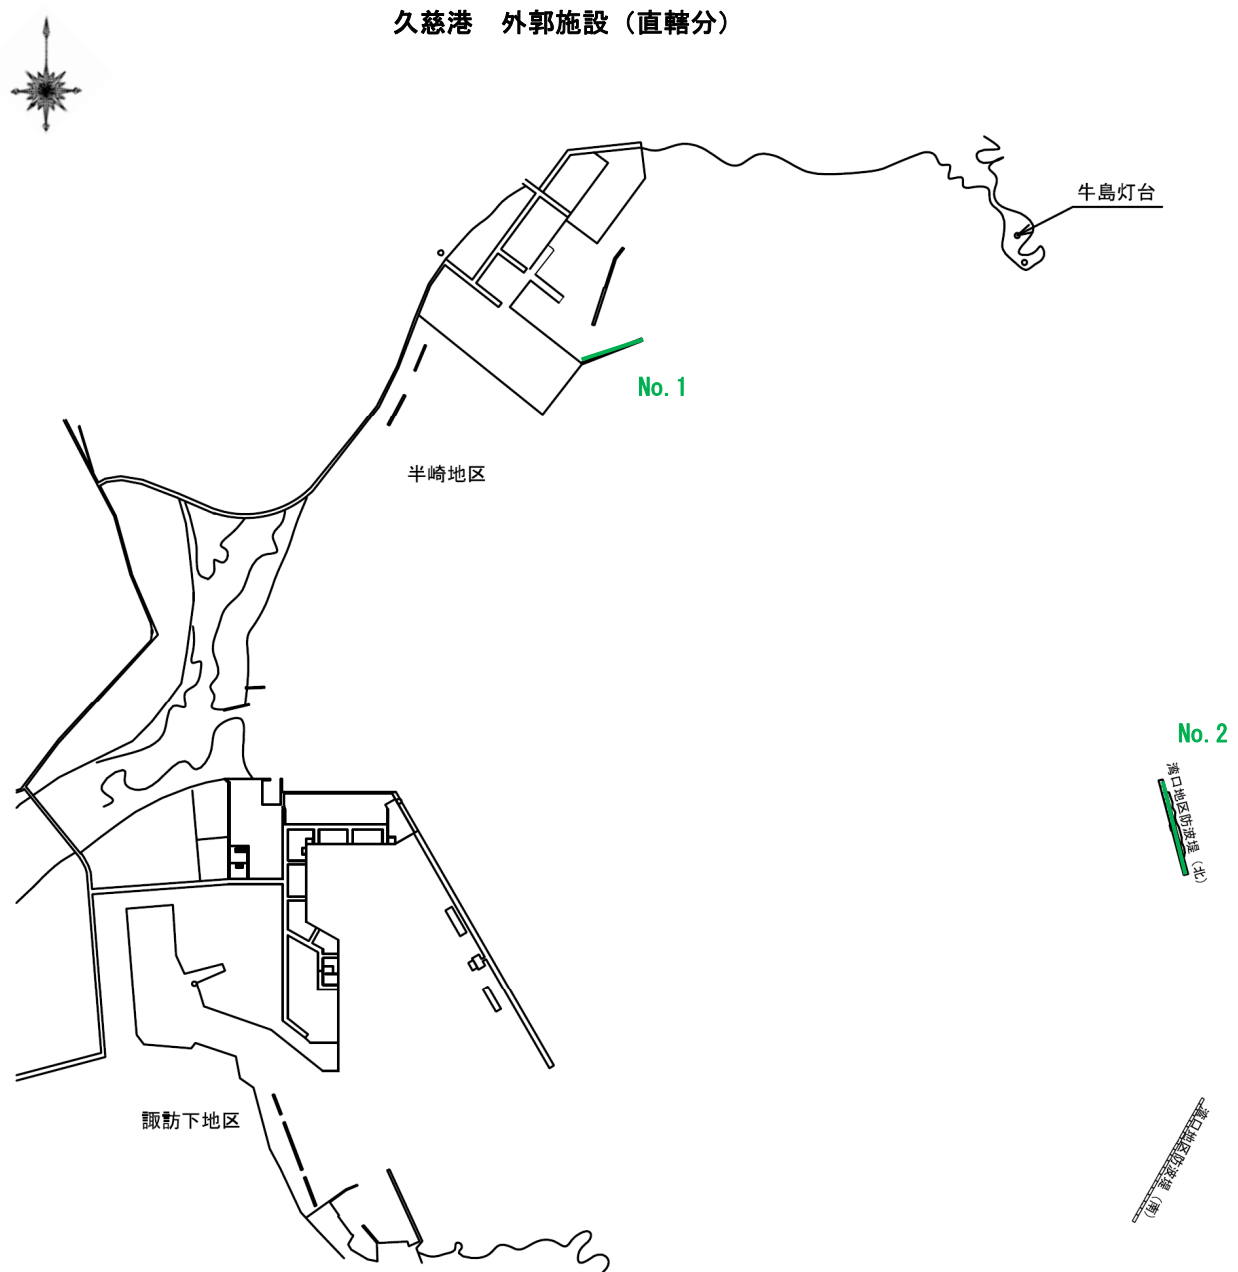
図－3. 4. 4 久慈港の被災港湾施設（外郭施設，直轄分）

久慈港における被災港湾施設（外郭施設、直轄分）を図-3.4.4に、被災施設一覧（外郭施設、直轄分）を表-3.4.1に示す。

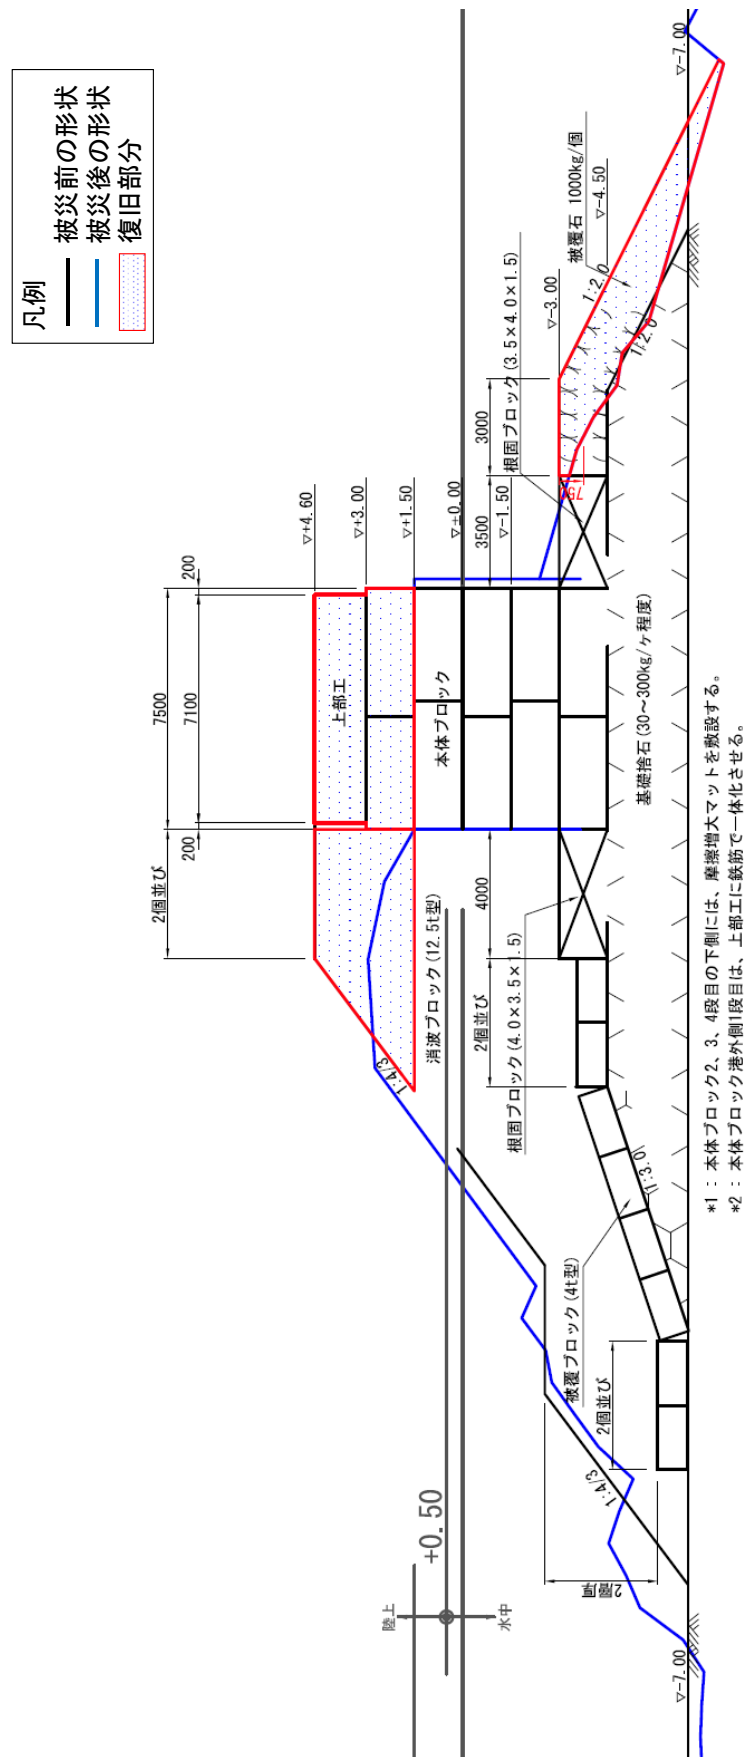
図-3.4.5 No. 1 半崎地区\_波除堤断面図① (被災前・被災後・復旧後)  
(久慈港)

半崎地区は久慈湾の北側に位置している。表-3.4.2は半崎地区波除堤の設計条件であり、図-3.4.5～図-3.4.6は半崎地区波除堤の被災前後の断面図である。本防波堤は有義波高  $H_{1/3}=5.1\text{m}$ 、最大波高  $H_{\text{max}}=8.4\text{m}$ 、周期  $T=13\text{s}$  の波に対して設計されており、ブロック積の直立壁全面に12.5tの消波ブロックを設置した消波ブロック被覆堤だった。

津波により上部コンクリートと消波ブロックの水面より上の部分は全般にわたって倒壊し、本体を構成するブロックも大きく倒壊した。

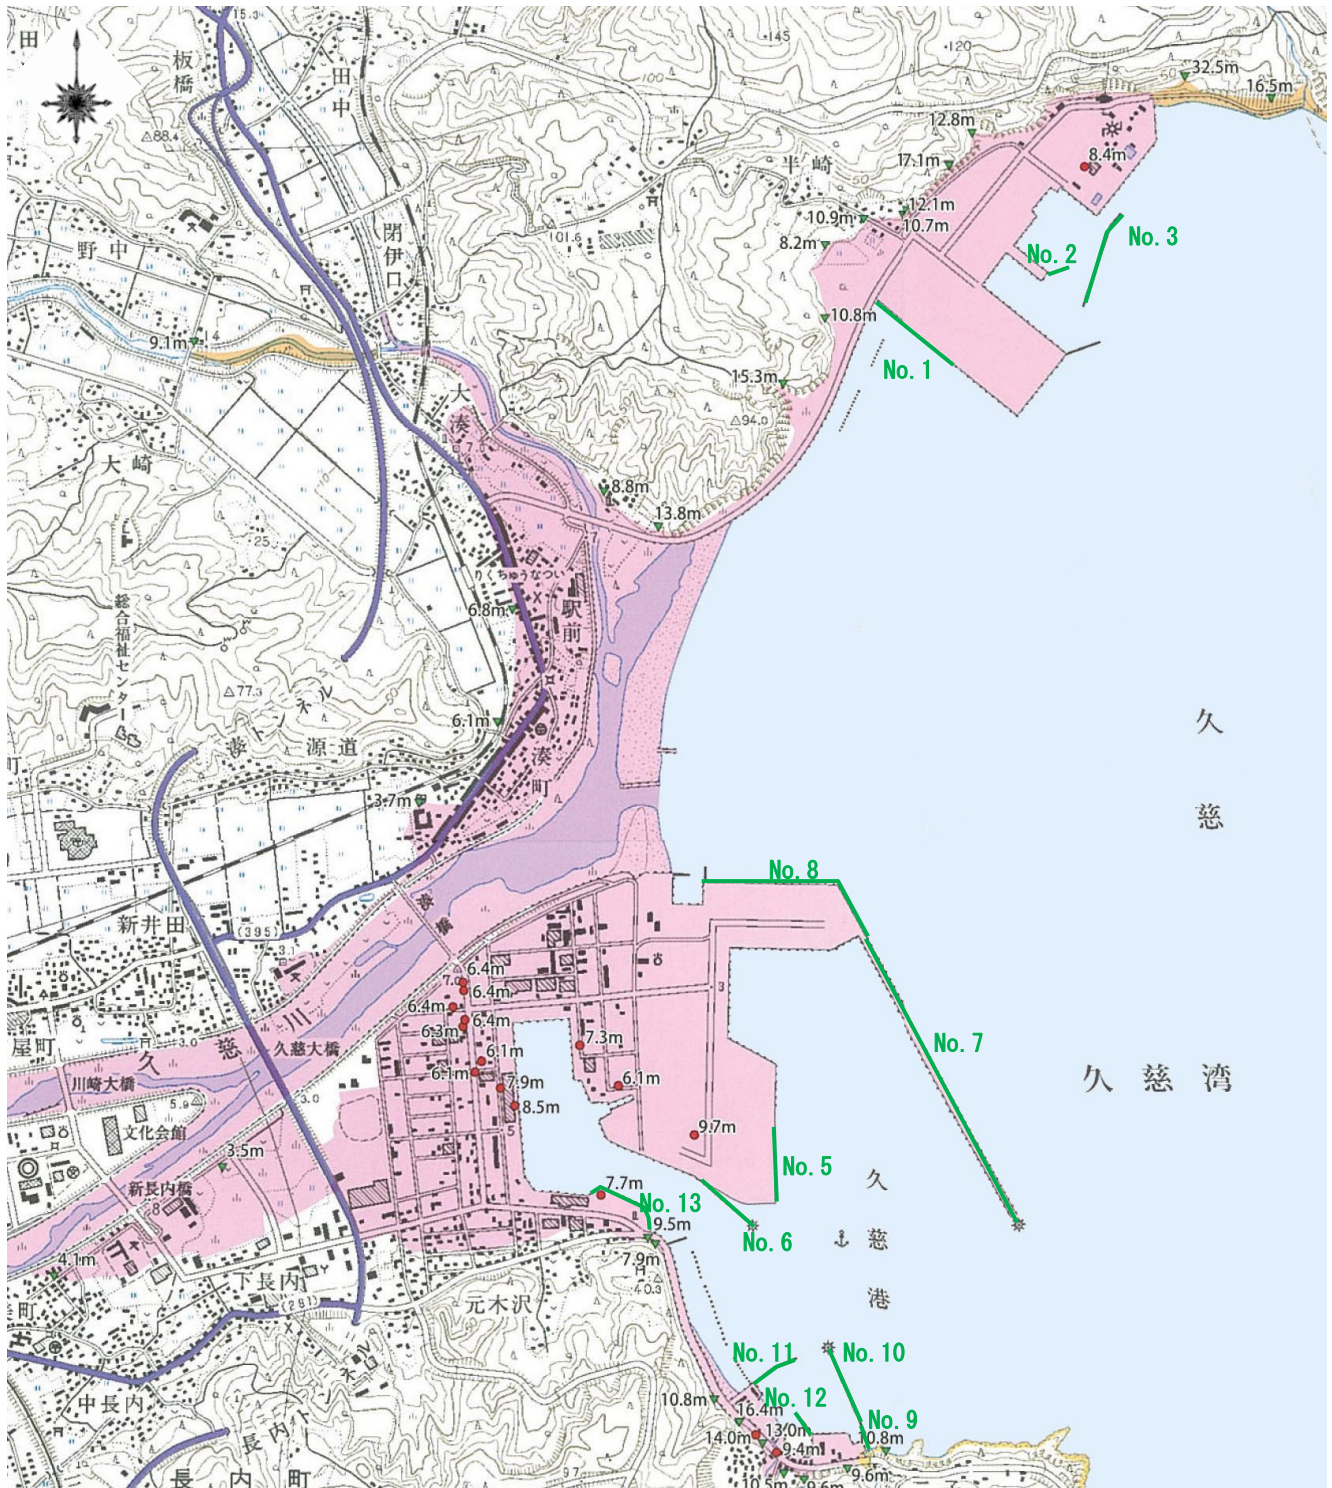
図-3.4.7 久慈港の被災港湾施設（外郭施設，補助分）<sup>1)</sup>に加筆

久慈港における被災港湾施設（外郭施設、補助分）を図-3.4.7に、被災施設一覧（外郭施設、補助分）を表-3.4.3に示す。

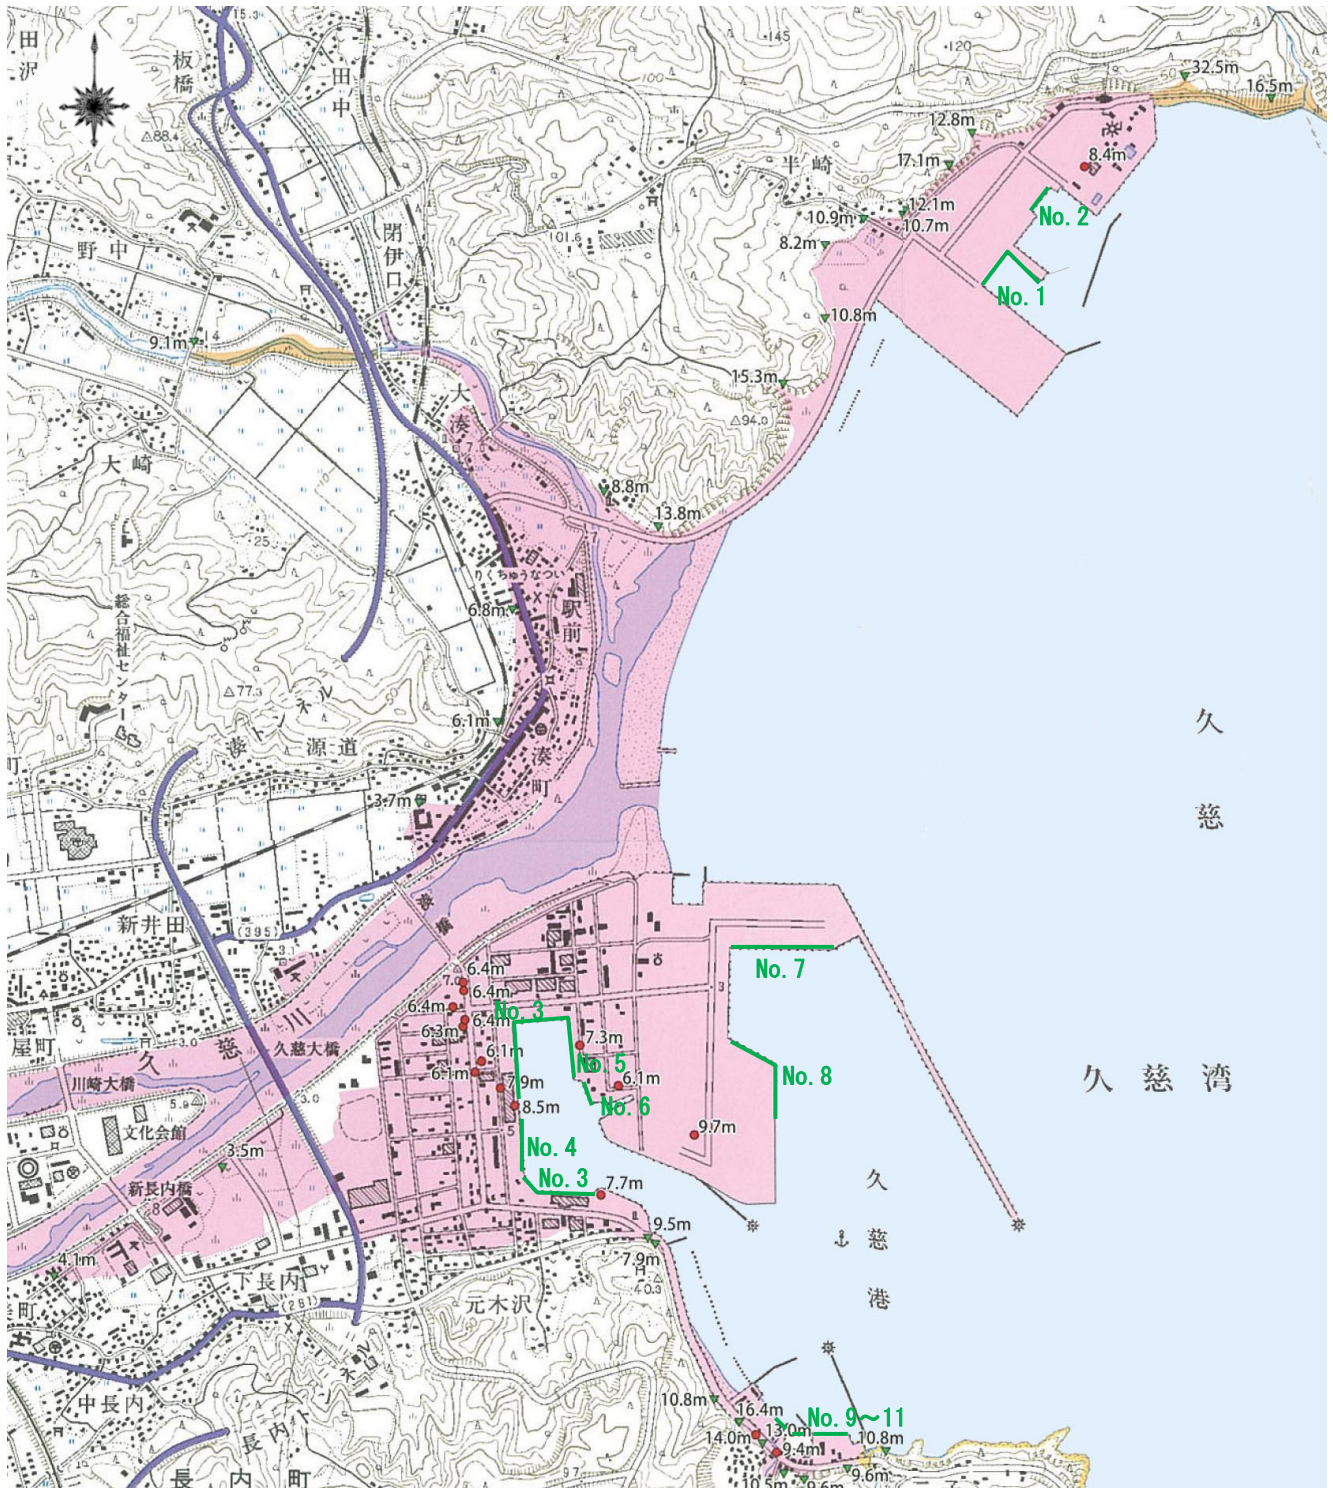
図-3.4.8 久慈港の被災港湾施設（係留施設，補助分） 1)に加筆

久慈港における被災港湾施設 (係留施設, 補助分) を図-3. 4. 8 に、被災施設一覧 (係留施設, 補助分) を表-3. 4. 4 に示す。

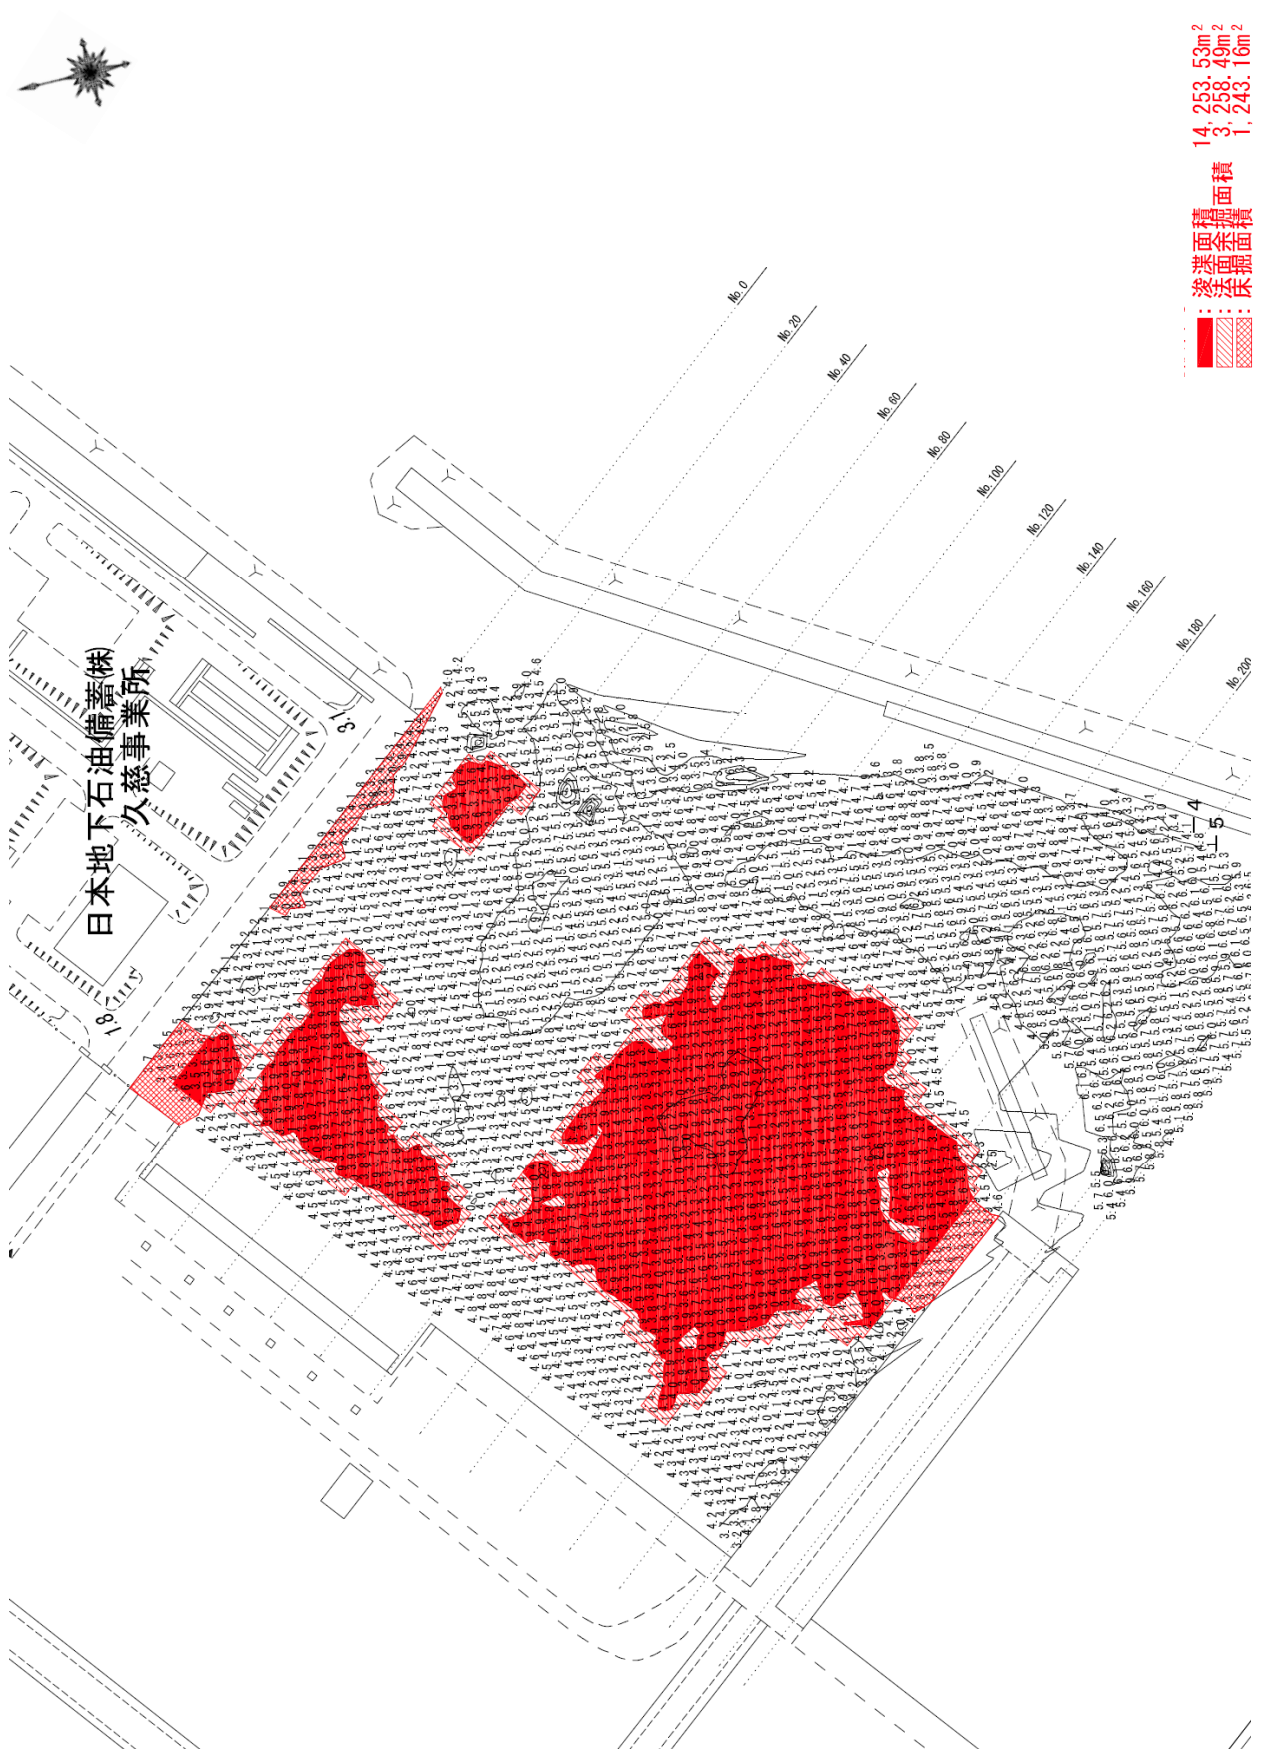
図-3.4.10 No.1 半崎地区\_1号泊地埋設堆積状況平面図（被災後）

半崎地区の1号泊地の被災後と復旧後の平面図，断面図を図-3.4.10～図-3.4.13に示す。

被災状況として，半崎地区の1号泊地では，施設の約半分の範囲にわたり土砂が堆積した。堀込地区航路・泊地，諏訪下地区航路・泊地においても土砂の堆積が発生した。

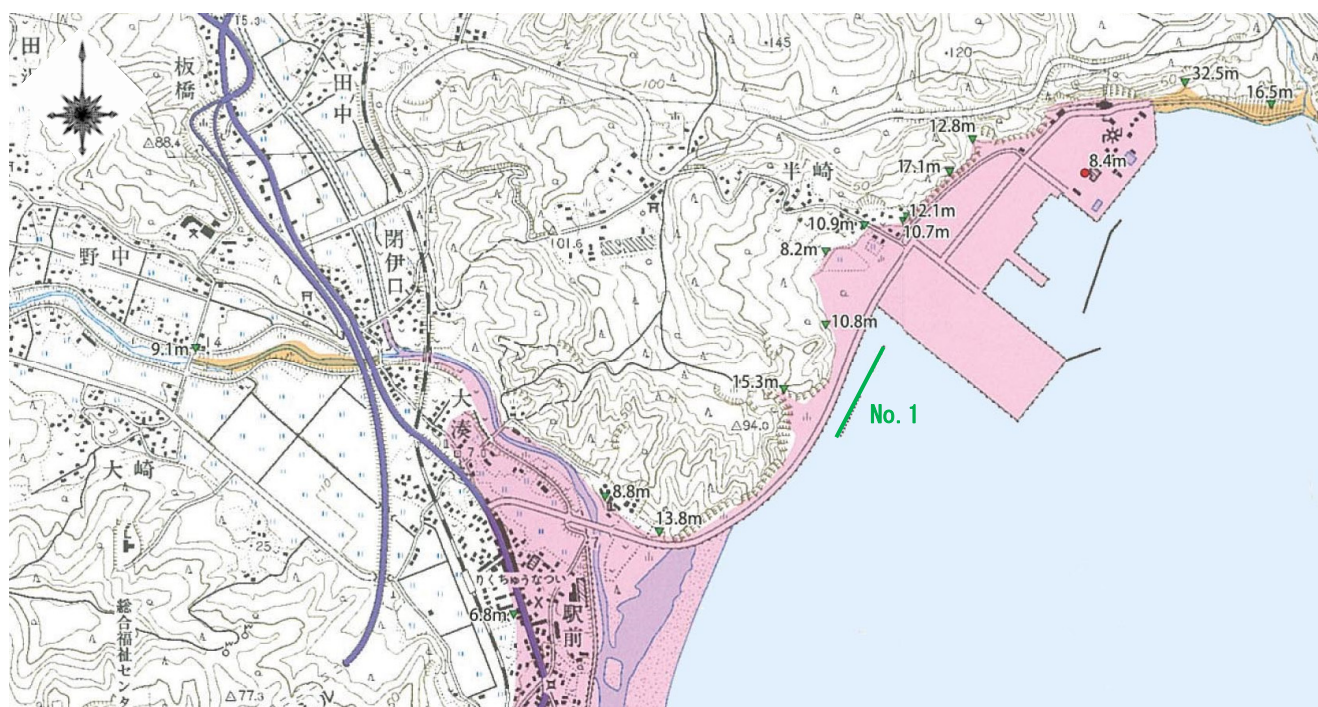
図-3.4.14 久慈港の被災港湾移設（その他，補助分）<sup>1)</sup>に加筆

半崎地区の離岸堤では天端部の消波ブロックが散乱した。
