### 3.5 宮古港

#### (3) 被災概況

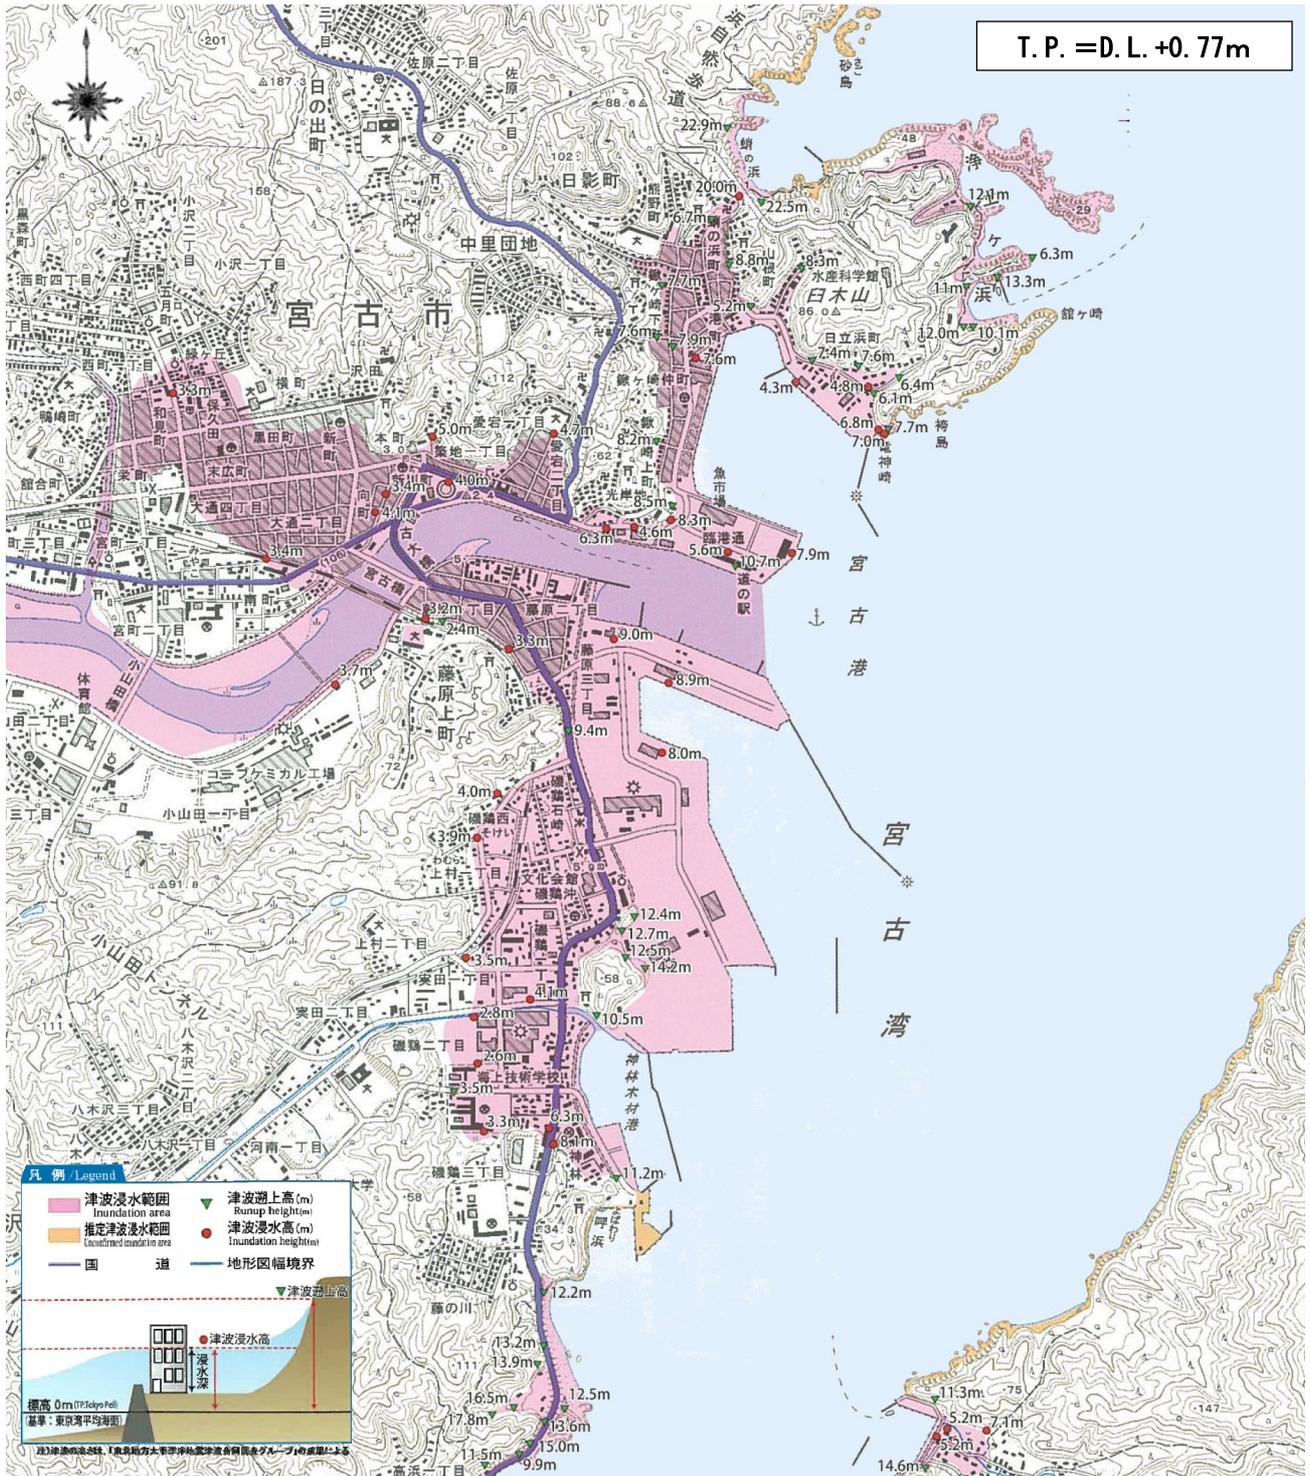
図-3.5.2 宮古港の津波痕跡図 (概要版) 1)

宮古港の津波痕跡図を図-3.5.2に示す<sup>1)</sup>。図中の数値は、T.P. 表記の津波浸水高である。同図の結果によると、宮古港周辺では閉伊川河口の両岸における広い範囲で浸水が生じていることがわかり、宮古港藤原・神林地区(河口部右岸側)ではT.P. 8.0m以上(最高T.P. 9.0m)の津波浸水高さが確認されている。また、宮古港よりも南側の宮古湾奥部では津波痕跡高が10m以上(ただし津波到達時の推定天文潮位基準)となっている<sup>32)</sup>。

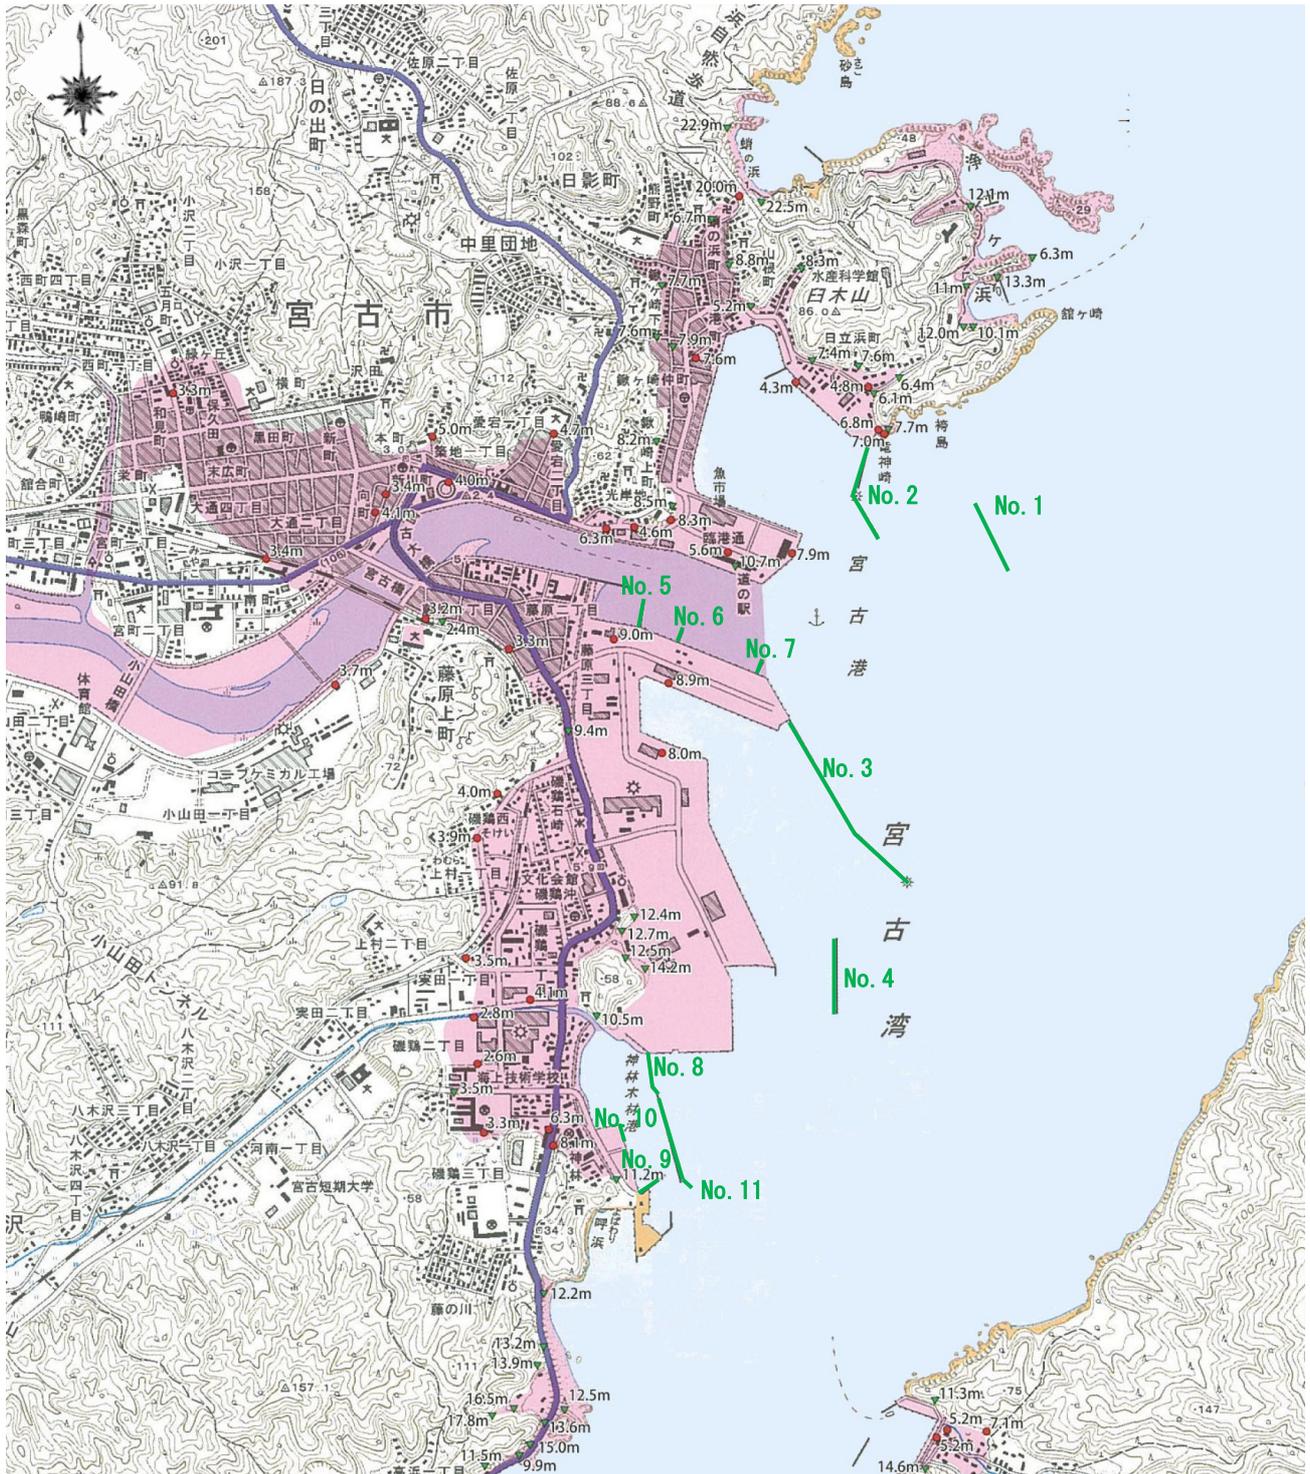
図-3.5.4 宮古港の被災港湾移設（外郭施設，直轄分）<sup>1)</sup>に加筆

宮古港における被災港湾施設(外郭施設、直轄分)を図-3.5.4に、被災施設一覧(外郭施設、直轄分)を表-3.5.1に示す。宮古港では、11箇所の外郭施設(直轄分)が被災した。出崎地区における深淺図を図-3.5.5に示す。被災した出崎防波堤の北側直線部の周辺において、津波によるものと思われる海底地形の変化が認められる。

被災状況として、竜神崎地区防波堤では、II区:5函、III区6函が転倒、マウンドの洗掘、施設全体が沈下した。出崎地区防波堤では、直線部においてケーソンがすべて転倒し、マウンドが洗掘され、施設の沈下が発生した。同防波堤ハネ部において、堤頭函1函が転倒し、マウン

ドが洗掘された。隅角函側のパラペットは流出し、施設全体が沈下していた。藤原地区防波堤では、堤頭部2函が転倒し、マウンドが洗掘され、施設が沈下していた。

神林地区北防波堤では、ケーソンがすべて転倒し、マウンドが洗掘され、施設全体が沈下していた。

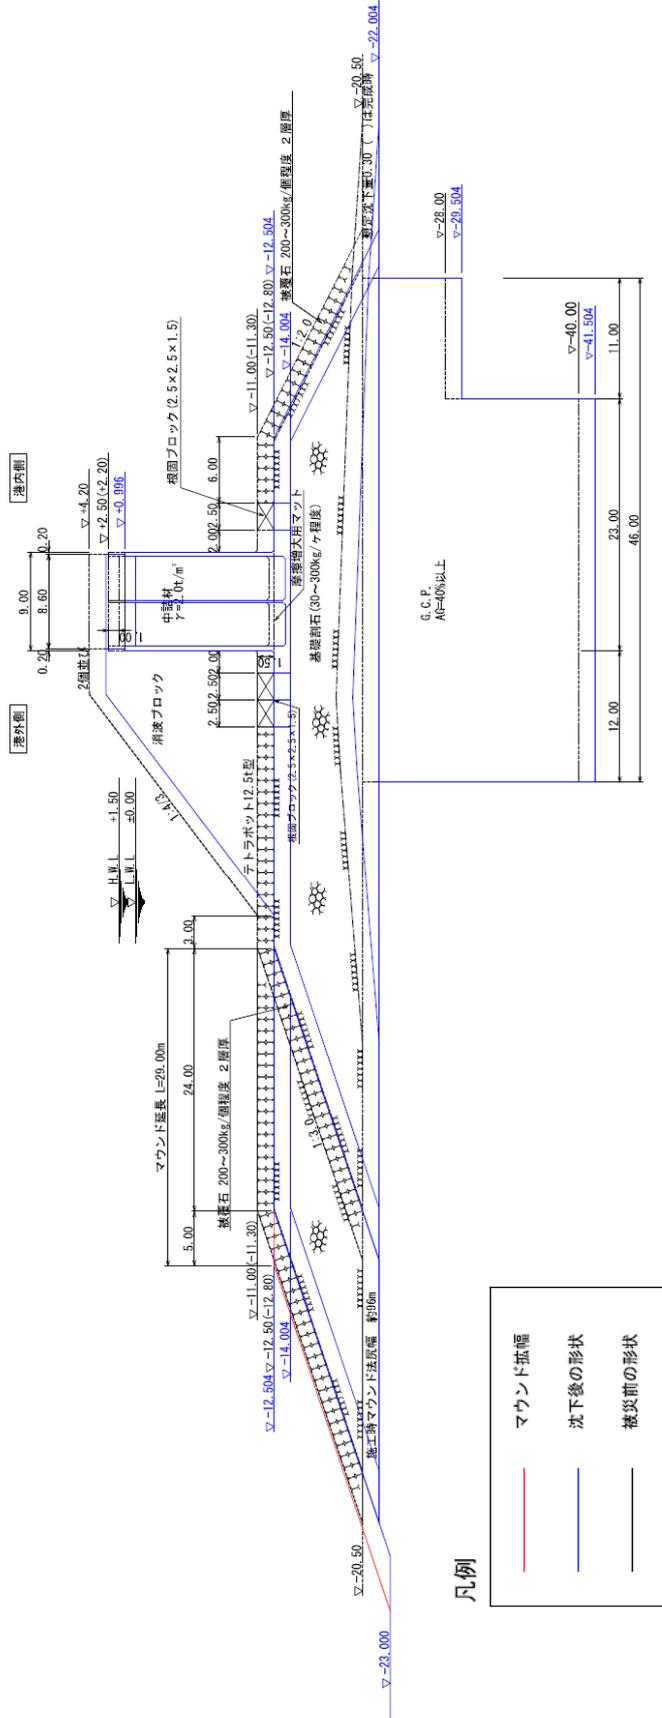
図-3.5.6 No.1 竜神崎地区\_竜神崎防波堤 II-2 区断面図 (被災前・被災後)

円形すべり 安全率	完成時	マウンド拡張 L=5m
ピシヨップ法	L.W.L. 1.257 < 1.3	L.W.L. 1.306 > 1.3
修正フェレニウス法	1.228 > 1.2	1.289 > 1.2

竜神崎地区防波堤の復旧には、パラペットを重量コンクリートにより打設し、合力の作用位置を港外側に移動させて底面反力の低減を図った。また、港内側のマウンド法尻にカウンター盛土を設置し、偏心傾斜に対する抵抗モーメントを増加させることとした。出崎地区防波堤の復旧においては、被災前断面と同じケーソン式の構造とした。地震強度が小さく、円弧すべりや偏心傾斜による耐力作用比1.0を確保するため基礎マウンド幅が長くなっている。これら竜神崎防波堤、出崎防波堤、藤原防波堤の設計条件を表-3.5.2～表-3.5.4に示し、被災前後及び復旧後の断面図を図-3.5.6～図-3.5.10に示す。

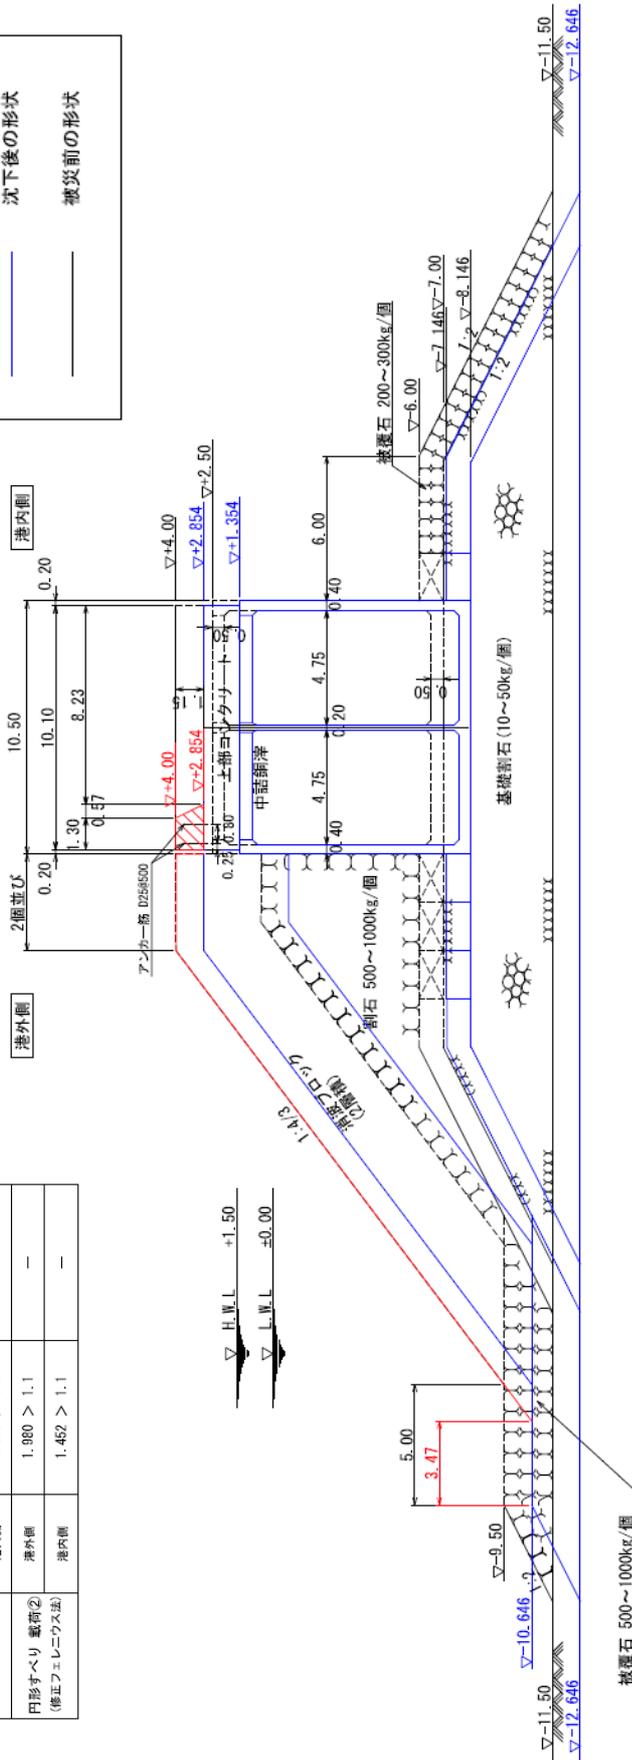
図-3.5.9 No.3 藤原地区\_藤原防波堤標準部断面図 (被災前・後・復旧後)

設計数	嵩上げ時 (+4.0m)	
	L.W.L	H.W.L
$H_{max}$ (m)	8.0	
$H_{1/2}$ (m)	4.4	
T (sec)	11.0	
$\beta$	0°	
滑動	1.485 > 1.2	1.337 > 1.2
転倒	2.136 > 1.2	1.847 > 1.2
底面反力	$P_1$ (kN/m <sup>2</sup> )	390.04
	$b'$ (m)	6.963
確心傾斜	1.185 > 1.0	1.133 > 1.0
円形すべり 載荷① (ヒンヨップ法)	港外側	2.352 > 1.3
	港内側	1.790 > 1.3
円形すべり 載荷② (ヒンヨップ法)	港外側	2.371 > 1.3
	港内側	1.810 > 1.3
円形すべり 載荷① (修正フェレウス法)	港外側	1.956 > 1.1
	港内側	1.441 > 1.1
円形すべり 載荷② (修正フェレウス法)	港外側	1.960 > 1.1
	港内側	1.452 > 1.1

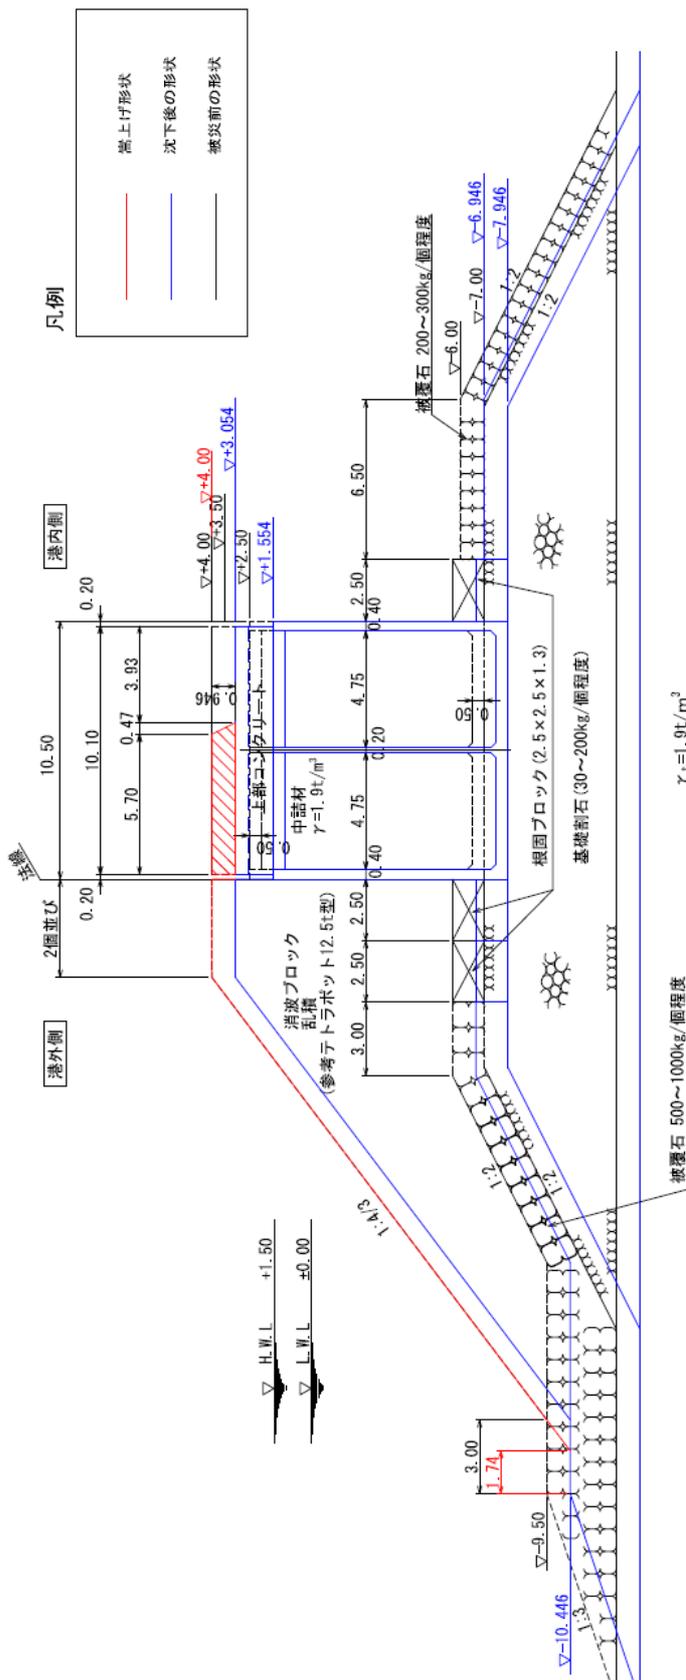
図-3.5.10 No.3 藤原地区\_藤原防波堤 延長部断面図 (被災前・後・復旧後)

設計当初		次下層(仮定)		嵩上げ時(+4.0m)	
	L.W.L	H.W.L	L.W.L	H.W.L	L.W.L	H.W.L
H <sub>max</sub> (m)	7.5	7.5	7.5	7.5	7.5	7.5
H <sub>1/3</sub> (m)	4.2	4.2	4.2	4.2	4.2	4.2
T (sec)	13.0	13.0	13.0	13.0	13.0	13.0
β (°)	0°	0°	0°	0°	0°	0°
滑動	1.460 > 1.2	1.271 > 1.2	1.335 > 1.2	1.171 < 1.2	1.372 > 1.2	1.201 > 1.2
転倒	2.285 > 1.2	1.892 > 1.2	2.021 > 1.2	1.704 > 1.2	2.046 > 1.2	1.719 > 1.2
F <sub>1</sub> (kN/m <sup>2</sup> )	326.54	348.56	339.42	368.38	347.27	378.88
b' (m)	8.262	6.885	7.395	6.003	7.848	6.405
偏心係数	1.42 > 1.0	1.35 > 1.0	1.37 > 1.0	1.31 > 1.0	1.36 > 1.0	1.29 > 1.0
港外側	1.28 > 1.1	—	1.33 > 1.1	—	1.27 > 1.1	—
港内側	1.27 > 1.1	—	1.31 > 1.1	—	1.25 > 1.1	—

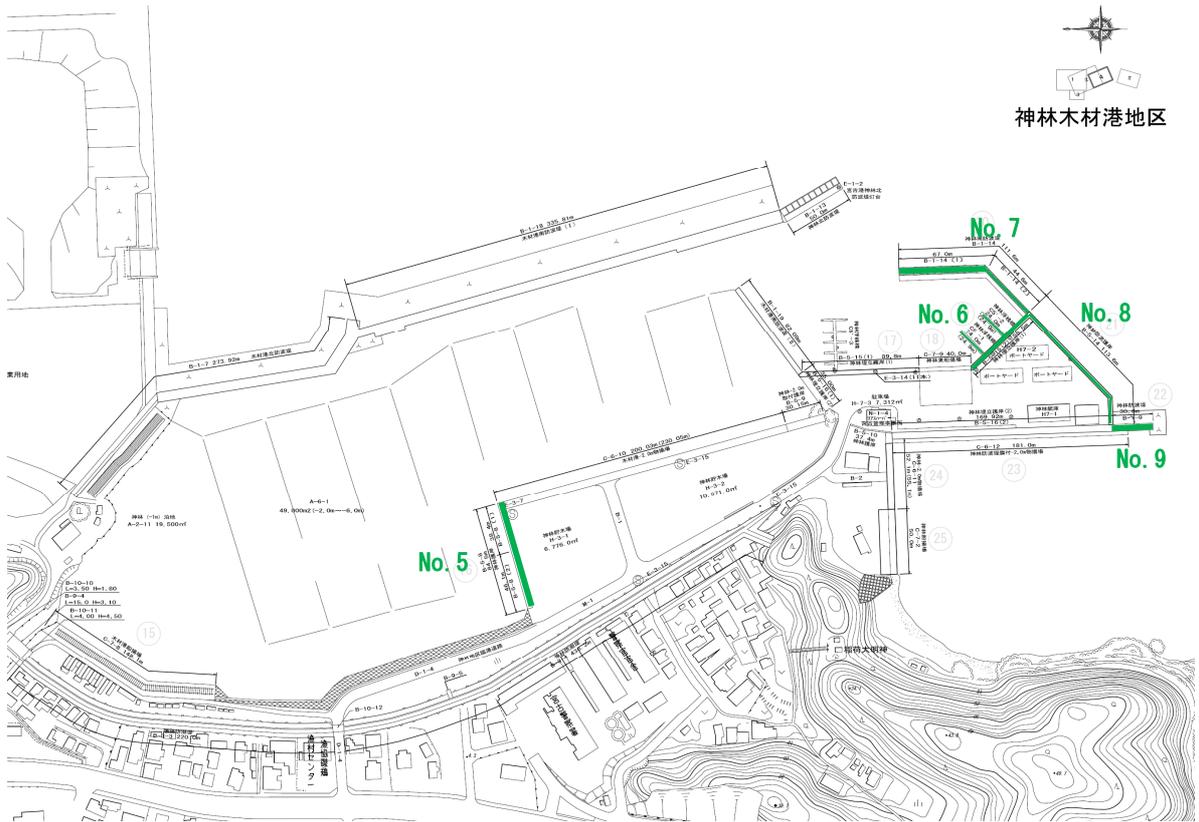
図-3.5.15 宮古港の被災港湾施設\_神林木材港地区 (外郭施設, 補助分)

一方、宮古港における被災港湾施設（外郭施設、補助分）を図-3.5.11～図-3.5.16に、被災施設一覧（外郭施設、補助分）を表-3.5.5に示す。宮古港では、18施設の外郭施設（補助分）が被災した。被災状況として、神林地区南防波堤では、防波堤全体が沈下し、基礎マウンドが洗掘された。高浜地区防波堤（南）では、防波堤全体が沈下し、基礎マウンドが洗掘されブロックが倒壊した。

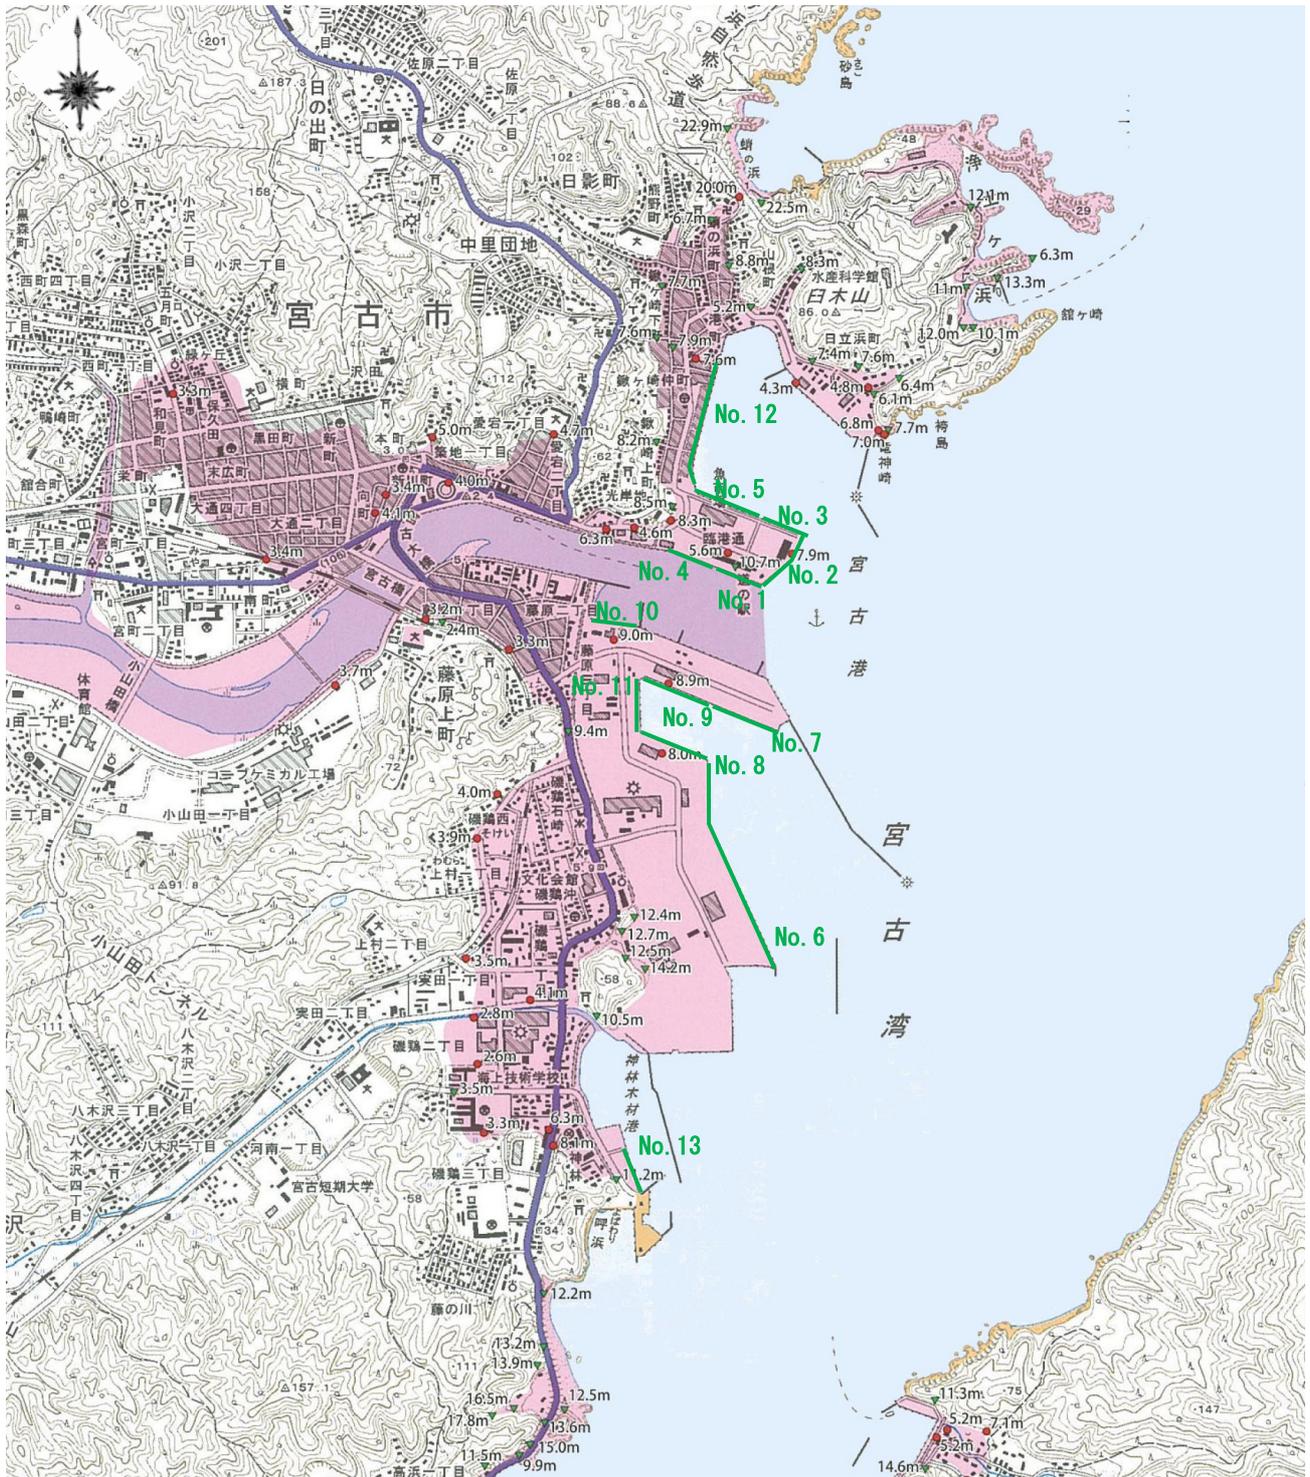
図-3.5.17 宮古港の被災港湾移設 (係留施設, 直轄分) 1)に加筆

被災状況として、出崎地区-4.0m物揚場では施設の沈下が発生した。藤原地区第二埠頭-10.0m岸壁では、施設の沈下、隅角部の上部工の崩壊、エプロンの損傷が発生した。藤原地区第一埠頭-12.0m岸壁では、施設が沈下し、エプロンにクラックが生じた。鉾ヶ崎地区-5.0m岸壁では沈下が生じた。鉾ヶ崎地区-5.0m岸壁の復旧は、岸壁背面をバックホーにて掘削し、岸壁の裏込材を軽量混合処理土に置き換えることにより、作用土圧の低減を図ることとした。

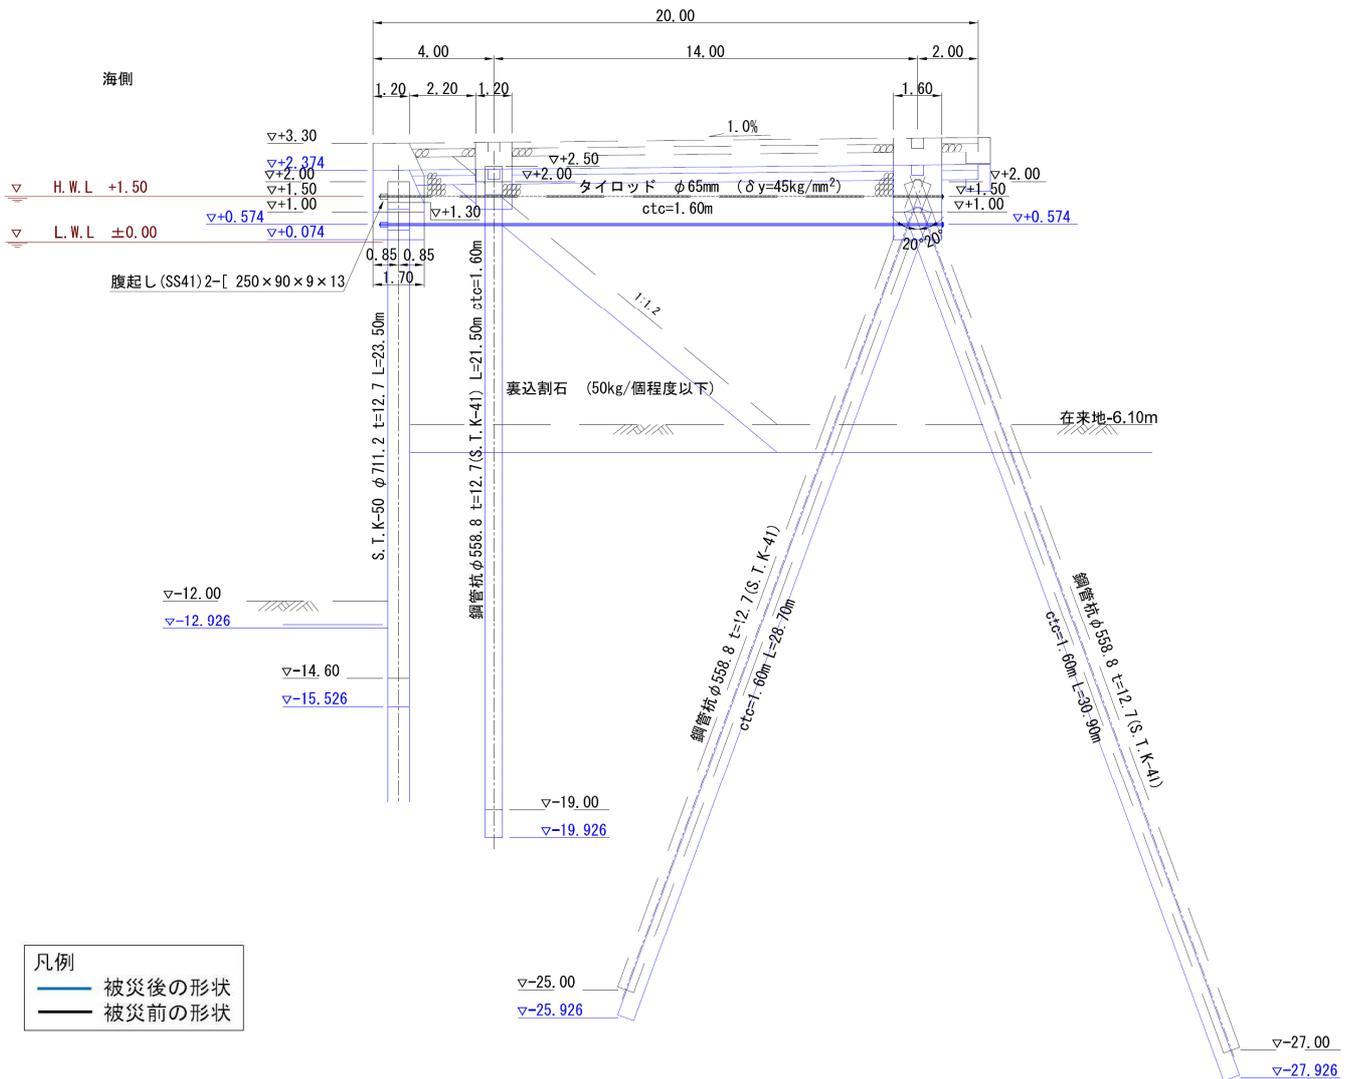
図-3.5.19 No.6 藤原地区\_藤原第一埠頭-12.0m岸壁断面図(被災前・後)

当初設計		0.65m沈下時		
		常時	地震時	常時	地震時	
鋼管矢板	根入安全率	1.98 > 1.5	1.28 > 1.2	2.03 > 1.5	1.29 > 1.2	
	矢板応力度 (kgf/cm <sup>2</sup> )	1628 < 1800	1957 < 2700	1728 < 1800	2093 < 2700	
タイロッド	応力度 (kgf/cm <sup>2</sup> )	1449 < 1800	1650 < 2700	1454 < 1800	1657 < 2700	
腹起し	応力度 (kgf/cm <sup>2</sup> )	1067 < 1400	1215 < 2100	1072 < 1400	1220 < 2100	
控組杭	圧縮応力度 (kgf/cm <sup>2</sup> )	551 < 1400	574 < 2100	552 < 1400	575 < 2100	
		引張応力度 (kgf/cm <sup>2</sup> )	212 < 1400	261 < 2100	213 < 1400	262 < 2100
	支持力	押込杭	2.56 > 2.5	2.46 > 1.5	2.56 > 2.5	2.45 > 1.5
		引抜杭	3.12 > 3.0	2.54 > 2.5	3.10 > 3.0	2.52 > 2.5

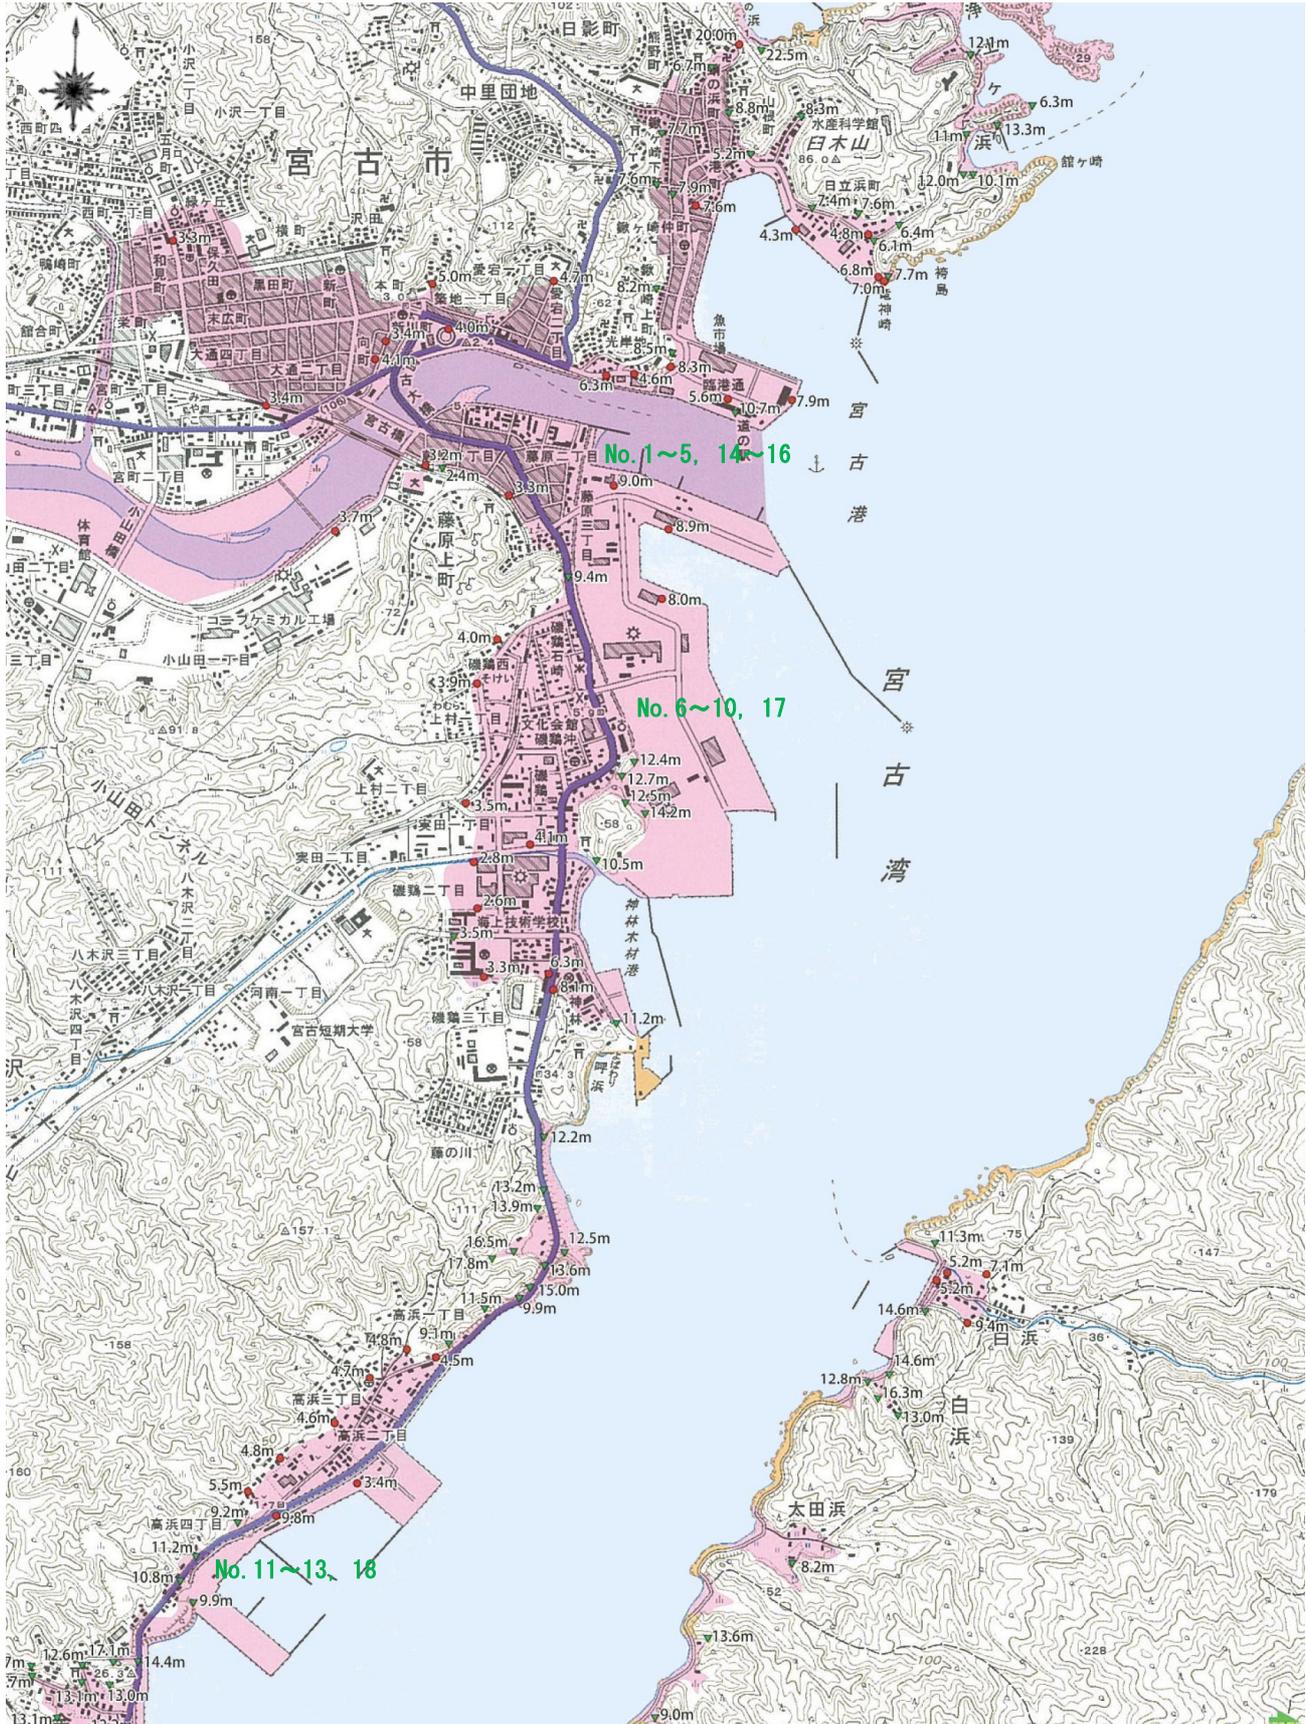
図-3.5.26 宮古港の被災港湾施設 (その他施設, 補助分) 1)に加筆

宮古港の被災港湾施設（その他施設、補助分）を図-3.5.26に、被災施設一覧（係留施設、補助分）を表-3.5.10に示す。高浜地区では、海面上約9mの高さにあった木造家屋の全壊や、防潮堤に設置された陸閘（アルミ製）の変形などが報告されている<sup>32)</sup>。
