### 3.9 女川港

#### (2) 地震動と津波

#### (3) 被災概況

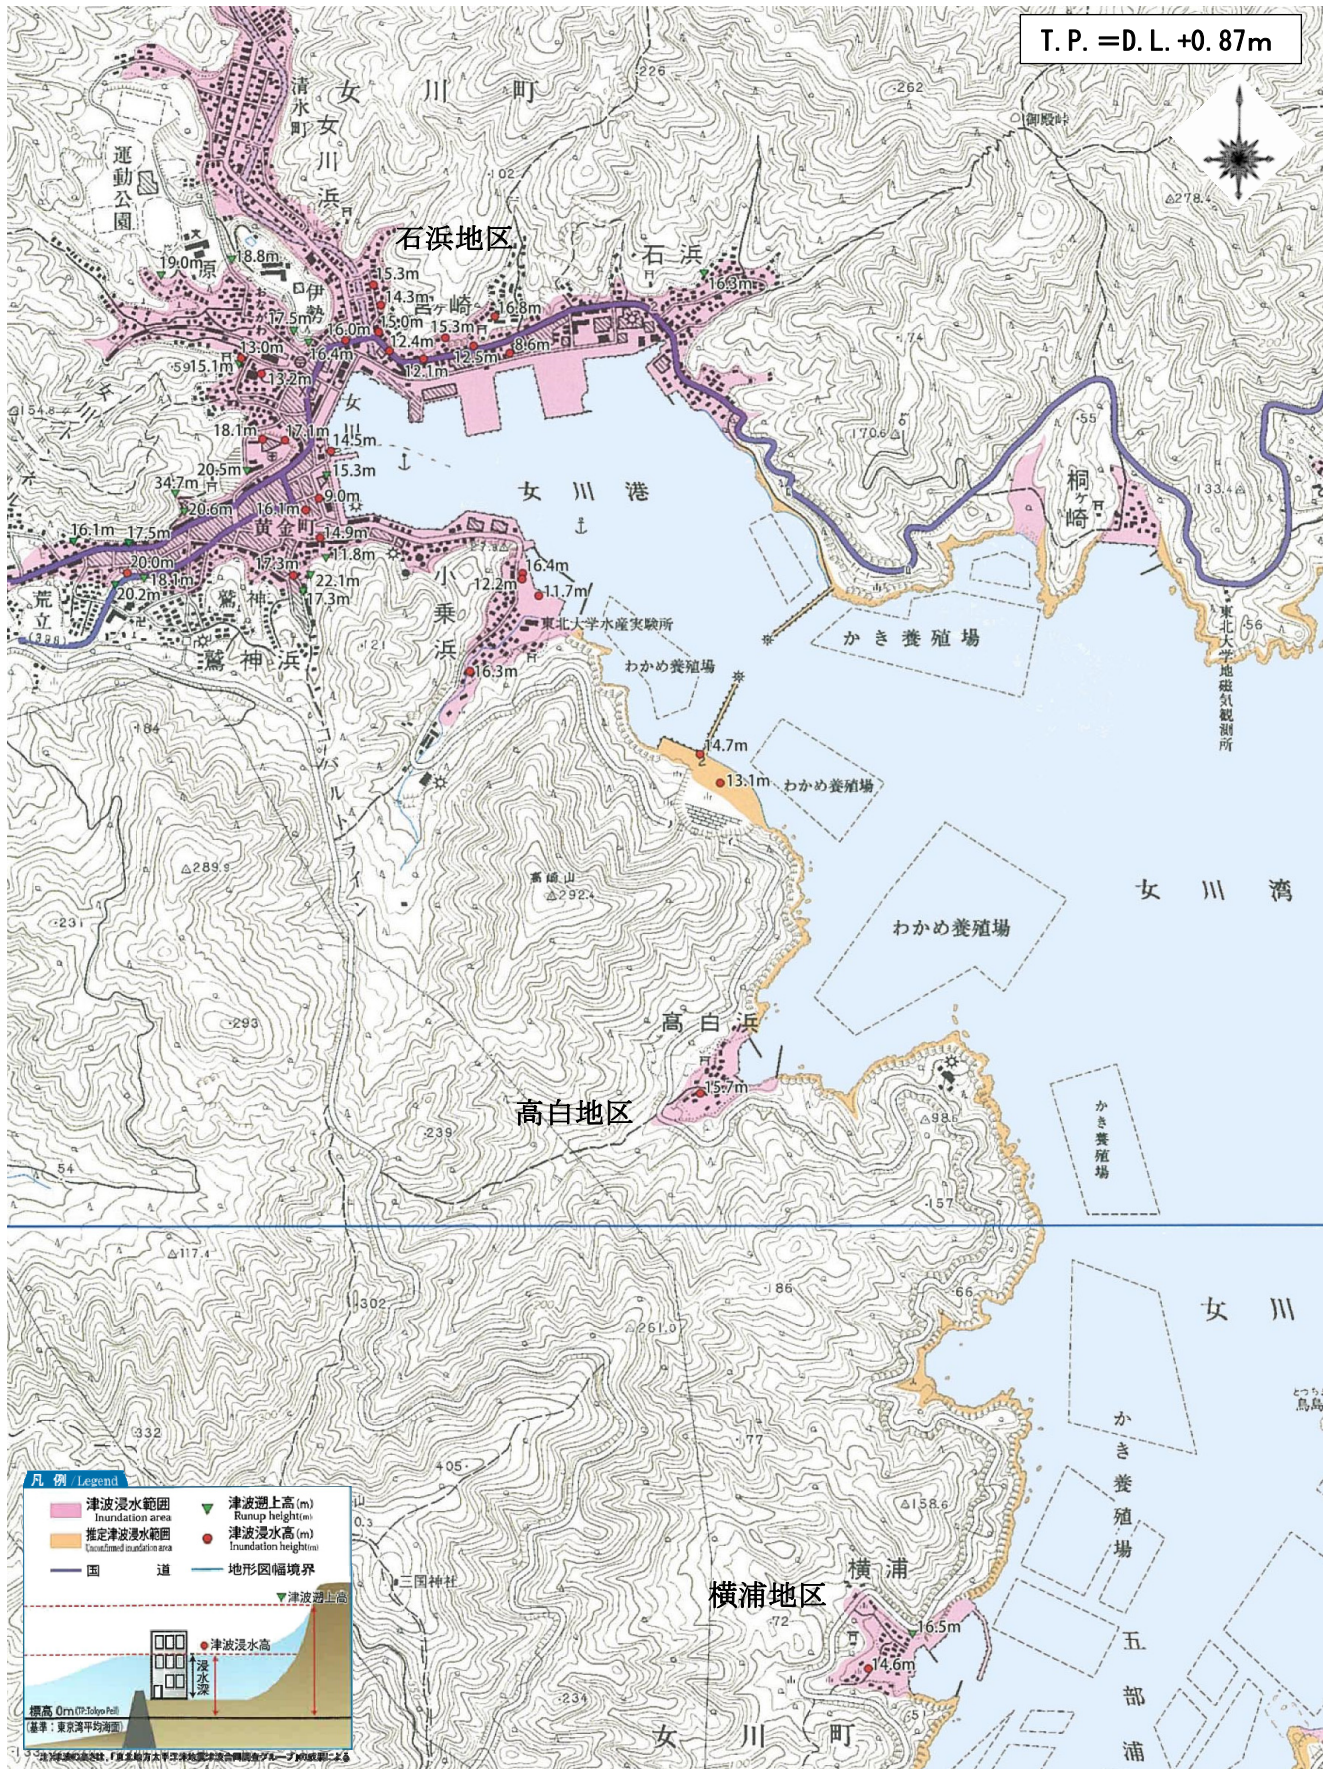
女川港の津波痕跡図を図-3.9.1に示す<sup>1)</sup>。図中の数値は、T.P. 表記である。図より女川港の背後域は広範囲で浸水しており、石浜地区において、津波浸水高が T.P. 8.6m ~ T.P. 16.8m を示し、高白地区においては、15.7m を示している。

図-3.9.1 女川港 浸水域、痕跡高<sup>1)</sup>に加筆

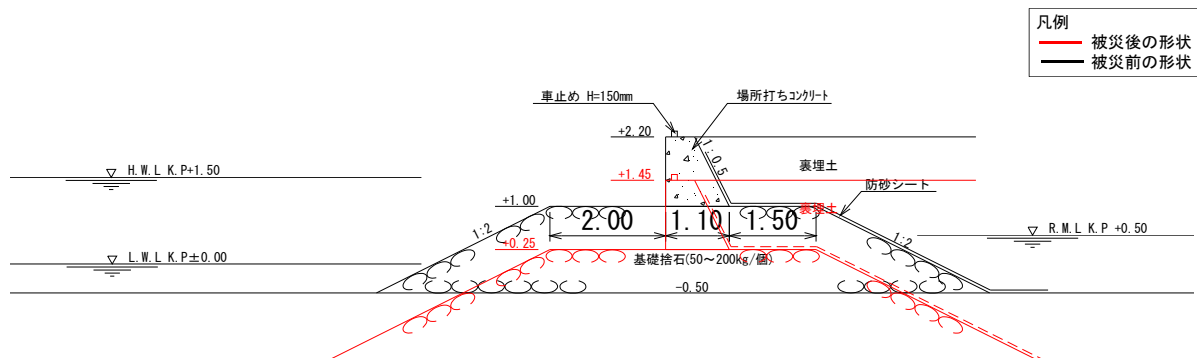
図-3.9.8 No.2 石浜地区 (1) 護岸 (防波) の断面図 (B-2 工区) A-A' (被災前)

被災状況として、石浜地区(1)\_護岸(防波)の B-1 工区では、津波により堤体が倒壊、流出し、一部堤体が残存する部分は、前方に 7.0° 程度傾斜し、エプロン舗装は流出した。護岸は、地盤が約 0.75m 沈下し、満潮時に護岸天端が水没する状況であった。石浜地区(1)\_護岸(防波)の B-2 工区では、堤体の傾斜はほとんど見られなかったが、B-1 工区と同じく地盤が約 0.75m 沈下しており、満潮時に護岸天端が水没する状況であった。石浜地区(3)地区崎山防波堤では、地盤が約 0.8m ~ 1.0m 程度沈下し、満潮時に防波堤天端が水没する状況にあった。高白地区防波堤では、地盤が護岸部で約 0.88m、防波堤基部で約 0.95m、防波堤中間部で約 0.85m 沈下し、防波堤天端を越波する状況にあり、消波ブロックが沈下していた。横浦地区防波堤 A では、地盤が先端部で約 1.49m、中間部で約 1.51m、基部で約 1.37m 沈下し、防波堤天端を越波する状況にあり、消波ブロックが沈下していた。大石原地区防波堤(B)では、地盤が約 1.07m 沈下し、防波堤天端を越波する状況にあった。

図-3.9.9 No.2 石浜地区 (1) 護岸 (防波) の断面図 (B-2 工区) A-A' (被災後)

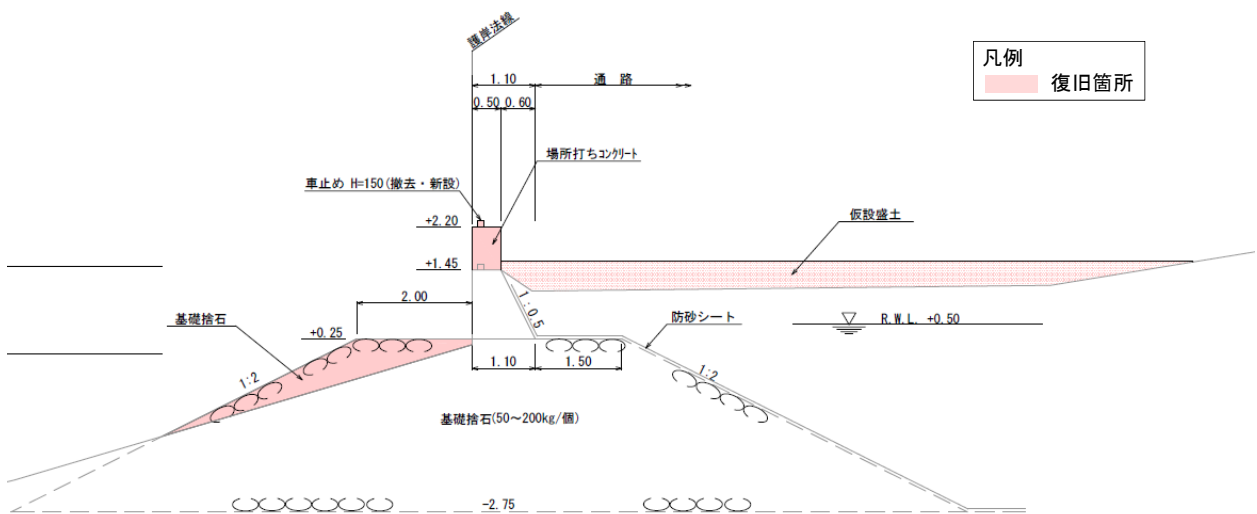
図-3.9.10 No.2 石浜地区 (1) 護岸 (防波) の断面図 (B-2 工区) A-A' (復旧後)

復旧において、石浜地区(1)\_護岸(防波)では、

- ① 津波により堤体が倒壊、流出していることから、原形と同じ形状のコンクリートブロックを新規に製作し、設置する。
  - ② 地盤沈下しているため、沈下量に合わせて最下段に底版ブロックを新規に製作し、設置する。
  - ③ 護岸天端高は、原形の高さと同一高さとする。
- とした。

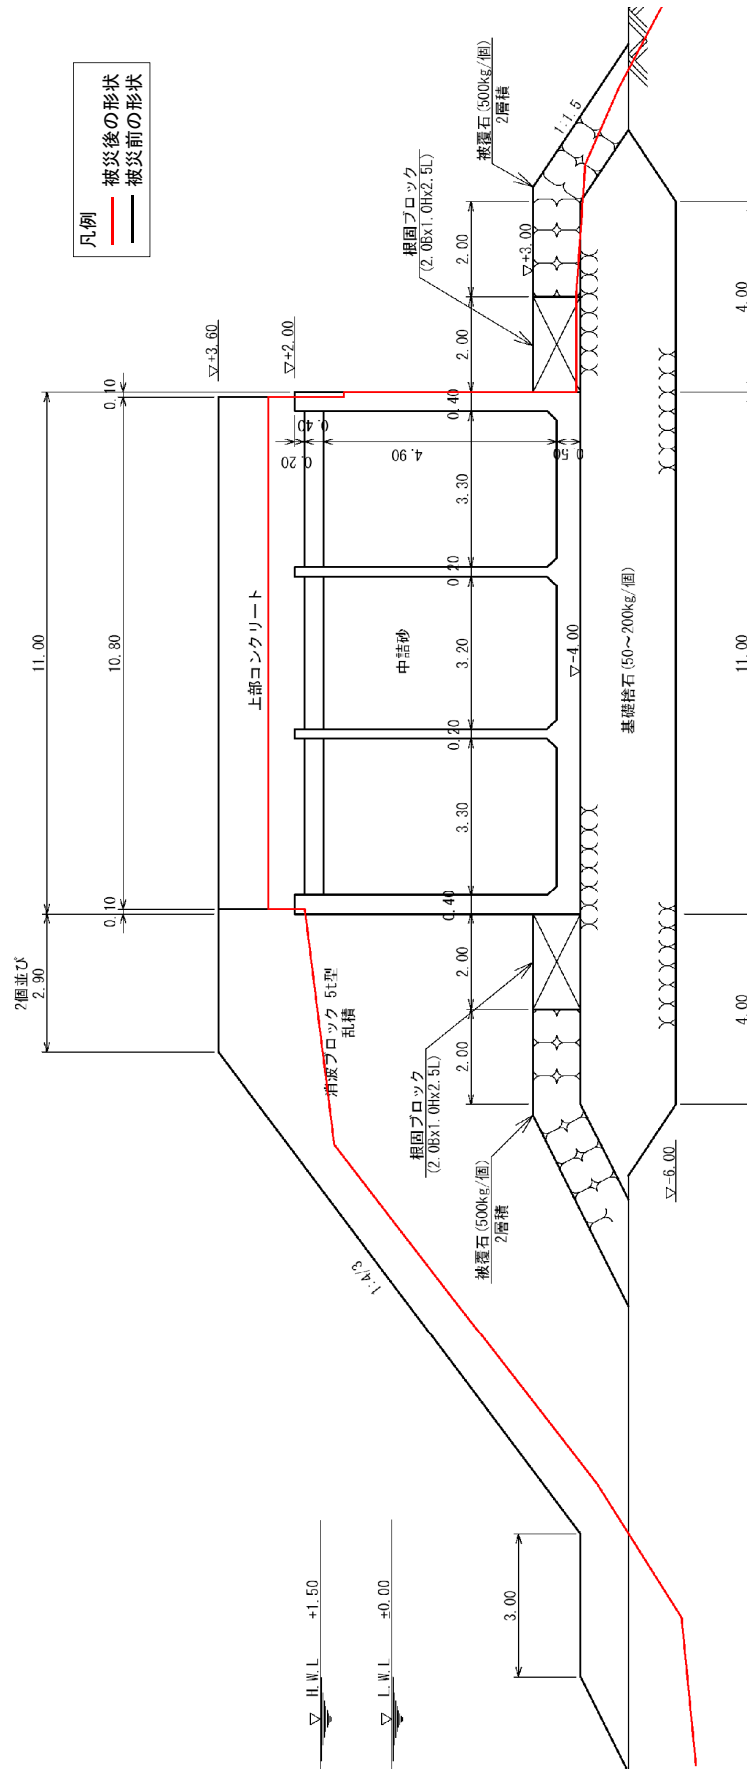
図-3.9.12 No.10 高白地区\_防波堤 B の断面図 (ケーソン部) (被災後)
