3.10 石巻港

石巻港では、東日本大震災により、岸壁、民間護岸、航路泊地等の主要な港湾施設をはじめ、地域経済を支える臨海部の産業にも甚大な被害が発生し、生産機能や物流機能が停滞する等、地域経済が大きなダメージを受けた。

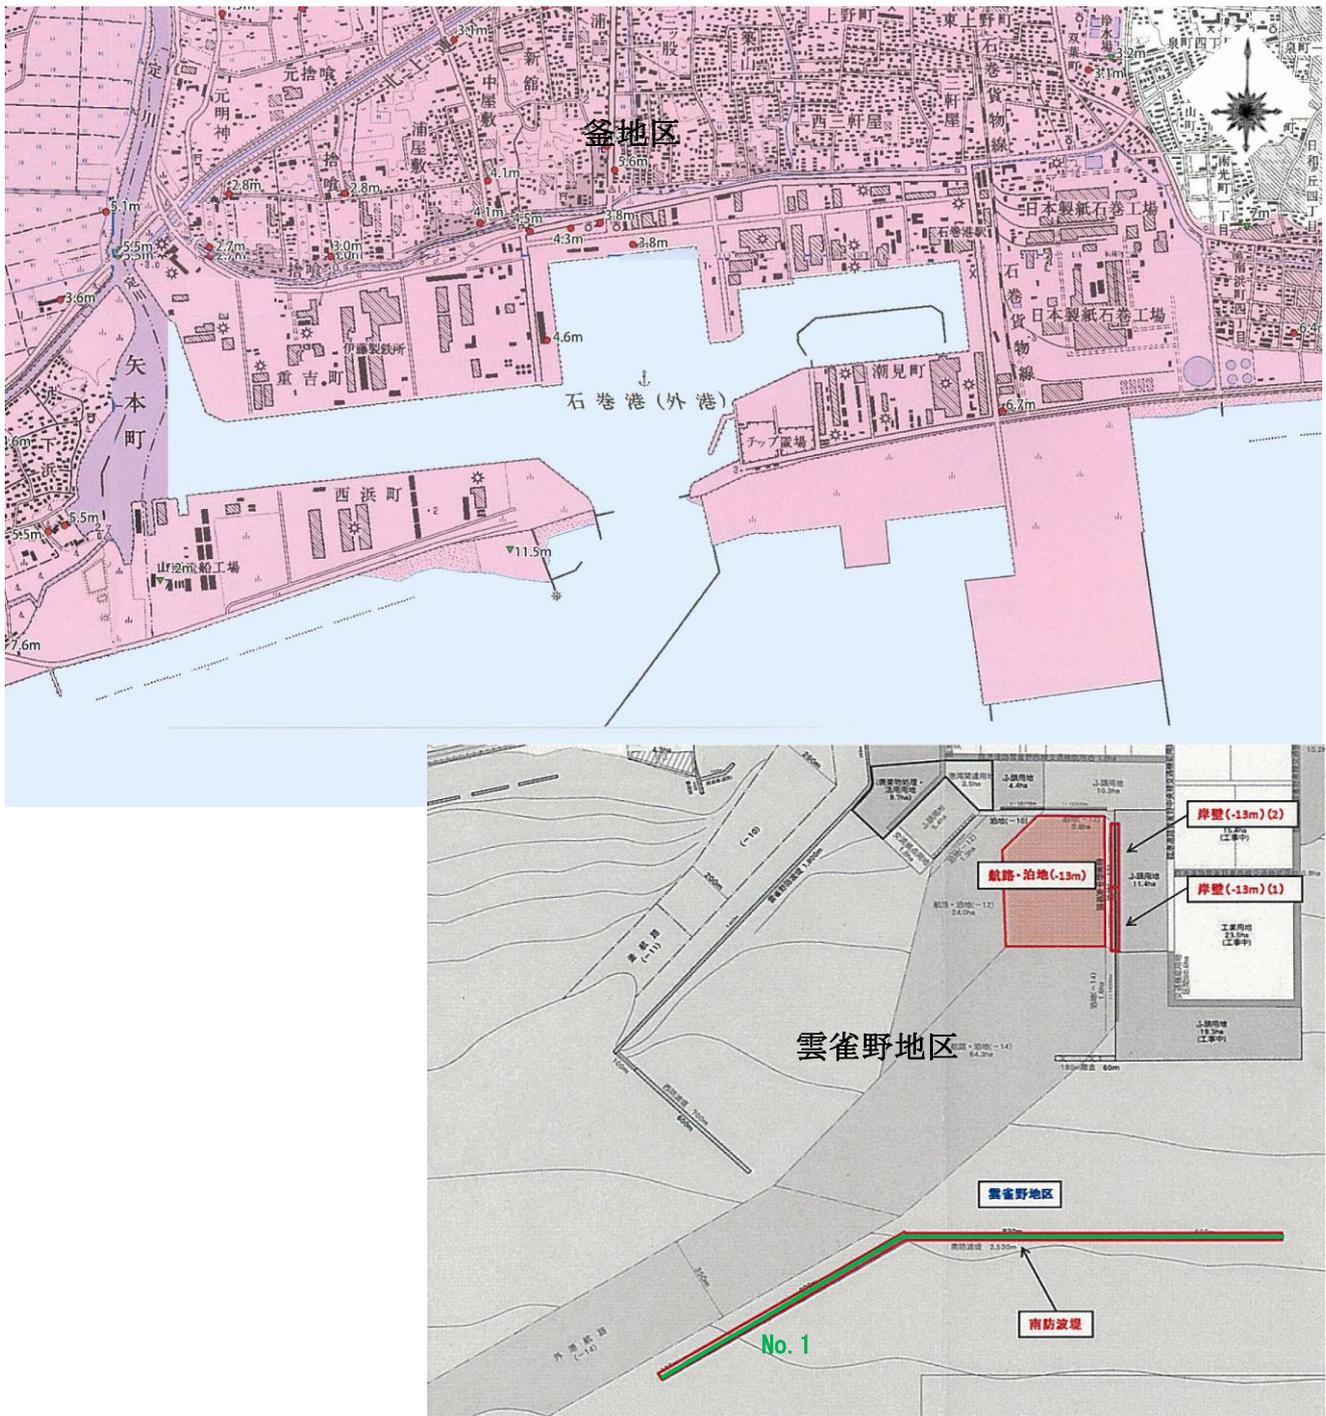
図-3.10.4 石巻港の被災港湾施設 (外郭施設, 直轄分) 1)に加筆

雲雀野地区南防波堤の被災状況としては、1.55m～1.85mの防波堤の沈下が生ずるとともに、堤頭函部において港内側のマウンドの洗掘及び根固工等の飛散が確認された。

雲雀野地区南防波堤の被災要因は、地震による地殻変動及び地震動と推定されている。

雲雀野地区南防波堤の復旧では、ケーソンとマウンドの隙間を袋詰めコンクリート等で間詰めするとともに、根固工、被覆工を原形復旧することとした。

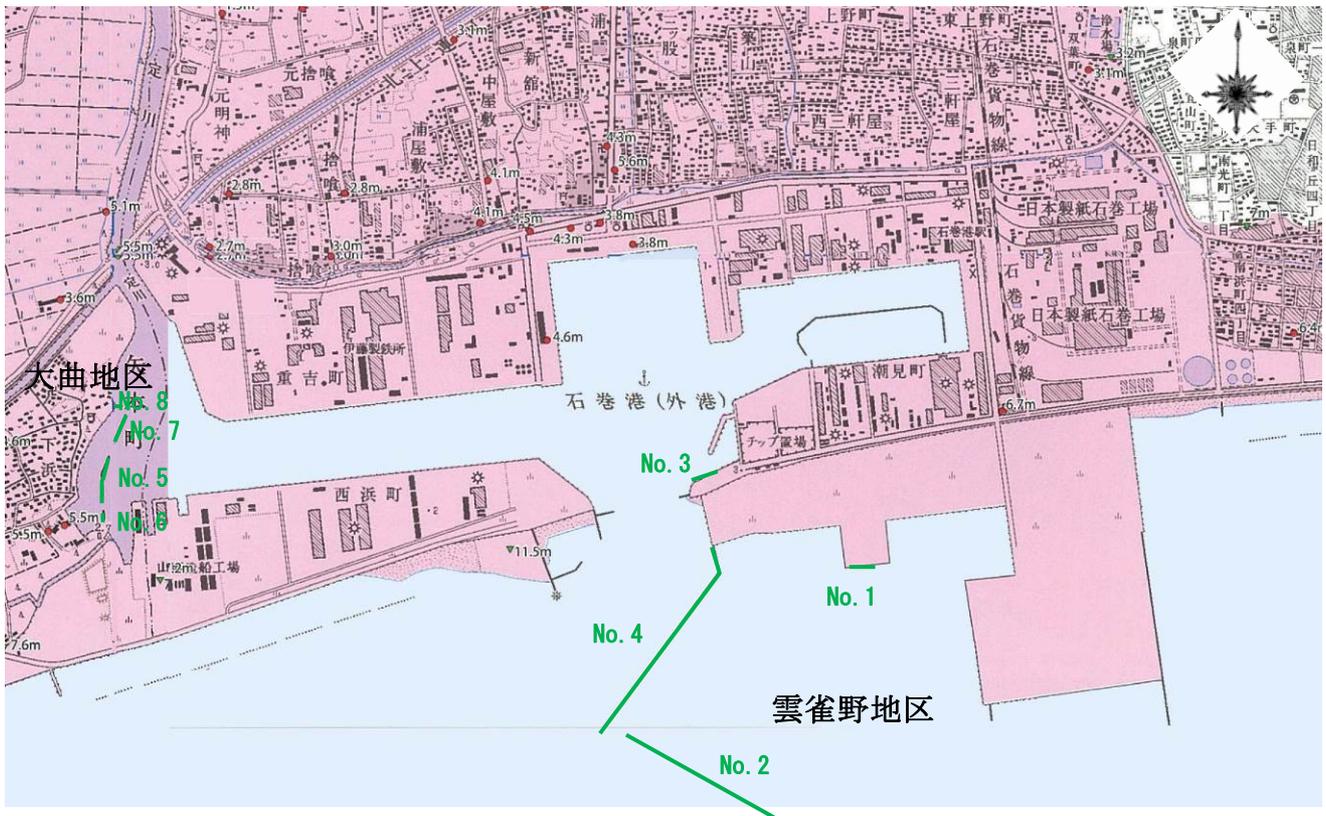
図-3.10.11 石巻港の被災港湾施設 (外郭施設, 補助分) 1)に加筆

被災状況としては、防波堤（西）において、地盤沈下と上部工の損傷が確認された。大曲地区波除堤(1)周辺では、倒壊した既設の上部コンクリートと、折れた鋼管杭、破断した鋼管杭が海中で多数確認された。

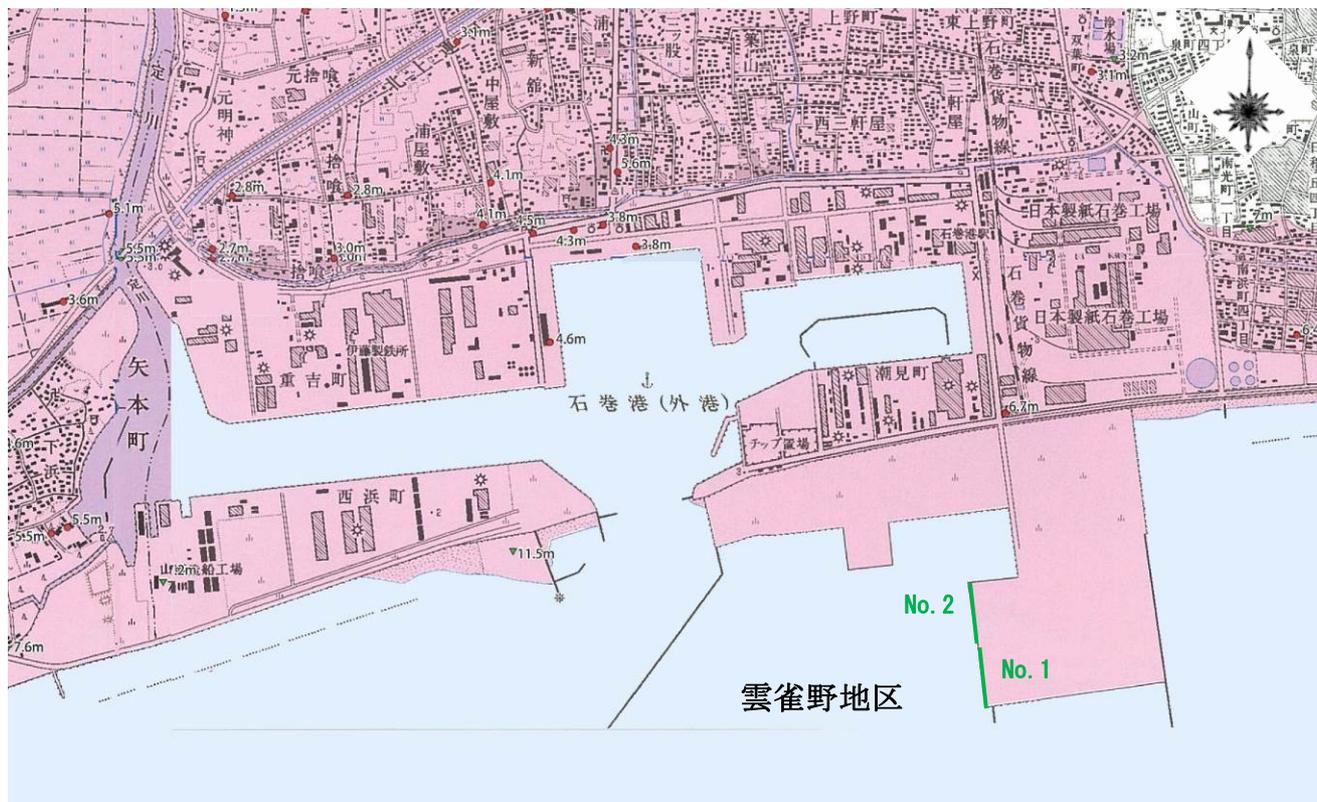
図-3.10.12 石巻港の被災港湾施設（係留施設，直轄分）¹⁾に加筆

被災状況としては、雲雀野地区岸壁（-13m）において、0.9～1.7mの沈下と、約60cmの水平変位、最大で2°の傾斜が生じた。また、エプロン背後で1～2m程度の段差が発生するとともに、ケーソンの目地開き、エプロンやヤードの舗装の損傷、沈下、陥没が確認された。

雲雀野地区岸壁（-13m）の被災メカニズムとしては、ケーソンが設計外力以上の地震力により変位するとともに、エプロン及びヤードの舗装が、地震により損傷を受け、その後、津波による洗掘により陥没・沈下・流出したことが考えられる。

雲雀野地区岸壁（-13m）の復旧においては、以下を実施することとした。

- 1) 地震による地盤沈下が大きく、船舶係留や荷役作業などに支障をきたすとともに、満潮時に岸壁天端を

越波していることから、岸壁天端高を嵩上げする。
併せて背後ヤードも嵩上げする。

- 2) 背後の嵩上げにより、地盤支持力において安定性を確保できないため、対策を施す。
- 3) 嵩上げに伴い、付帯施設である係船柱、防舷材、車止めを付け替える。
- 4) 荷役機械についても、嵩上げに伴い付け替える。

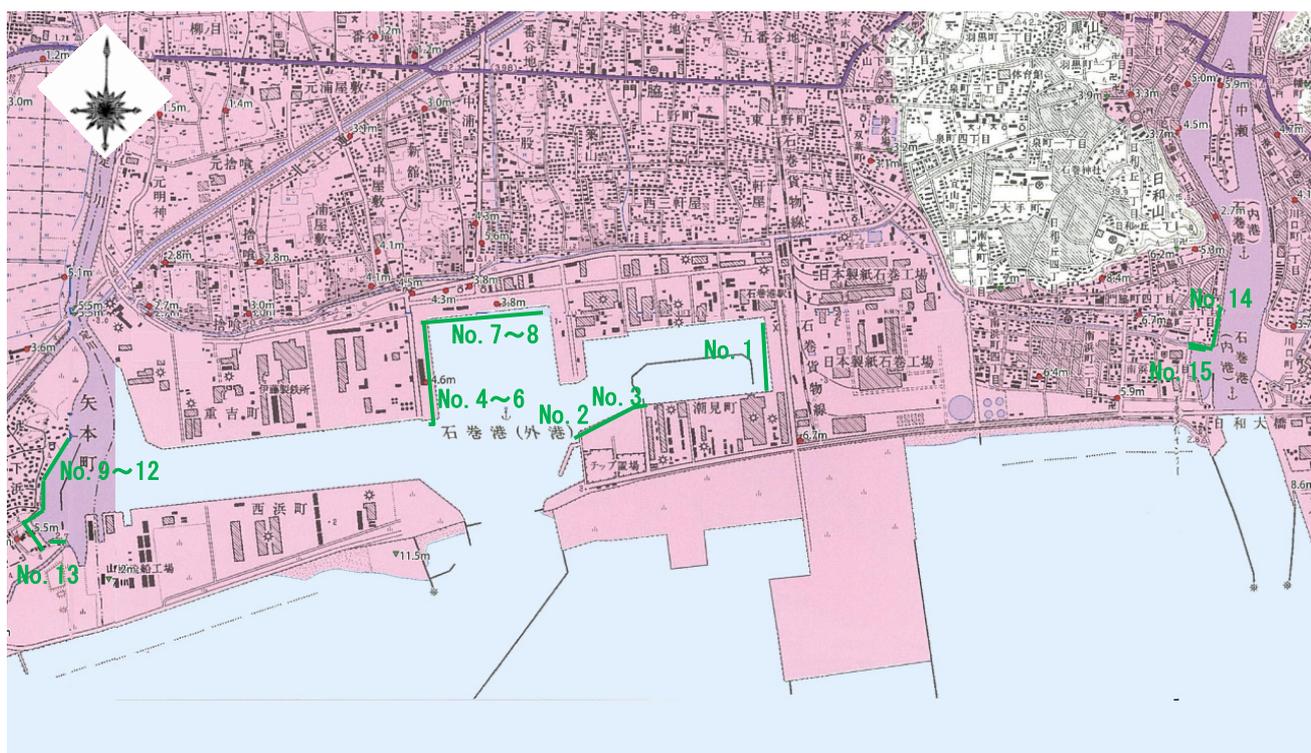
図-3.10.17 石巻港の被災港湾施設 (係留施設, 補助分) 1)に加筆

被災状況としては、釜地区中島 15,000t 岸壁において、法線が 2 号岸壁で最大 2.5m 出入りし、3 号岸壁で最大 7.9m 出入りした。大曲地区物揚場(-3m)では、天端が 1.1m 沈下し、引き波によりエプロンが流出した。

釜地区中島 15,000t 岸壁では、原形復旧を復旧方針とした。復旧工法としては、前面矢板への受働抵抗の増加を目的として捨石を投入するとともに、背面には主働土圧の低減を目的として軽量骨材を投入する工法を採用した。大曲地区物揚場(-3m)の復旧においては、経済的理由から、平成 24 年度より港湾構造物への適用が可能となったハット型鋼矢板を採用することとした。さらに、控え工を、原設計の鋼矢板から H 鋼杭に変更することで、より経済的な断面とした。
