### 3.12 仙台塩釜港

#### (3) 被災概況

平成23年東北地方太平洋沖地震により、仙台塩釜港では、防波堤、航路泊地、岸壁等の主要な港湾施設をはじめ、港湾背後に立地する臨海部産業にも甚大な被害が発生した。これにより、エネルギー供給や物流機能等が停滞し、仙台塩釜港に依存していた産業・物流活動が大きな影響を受けた。

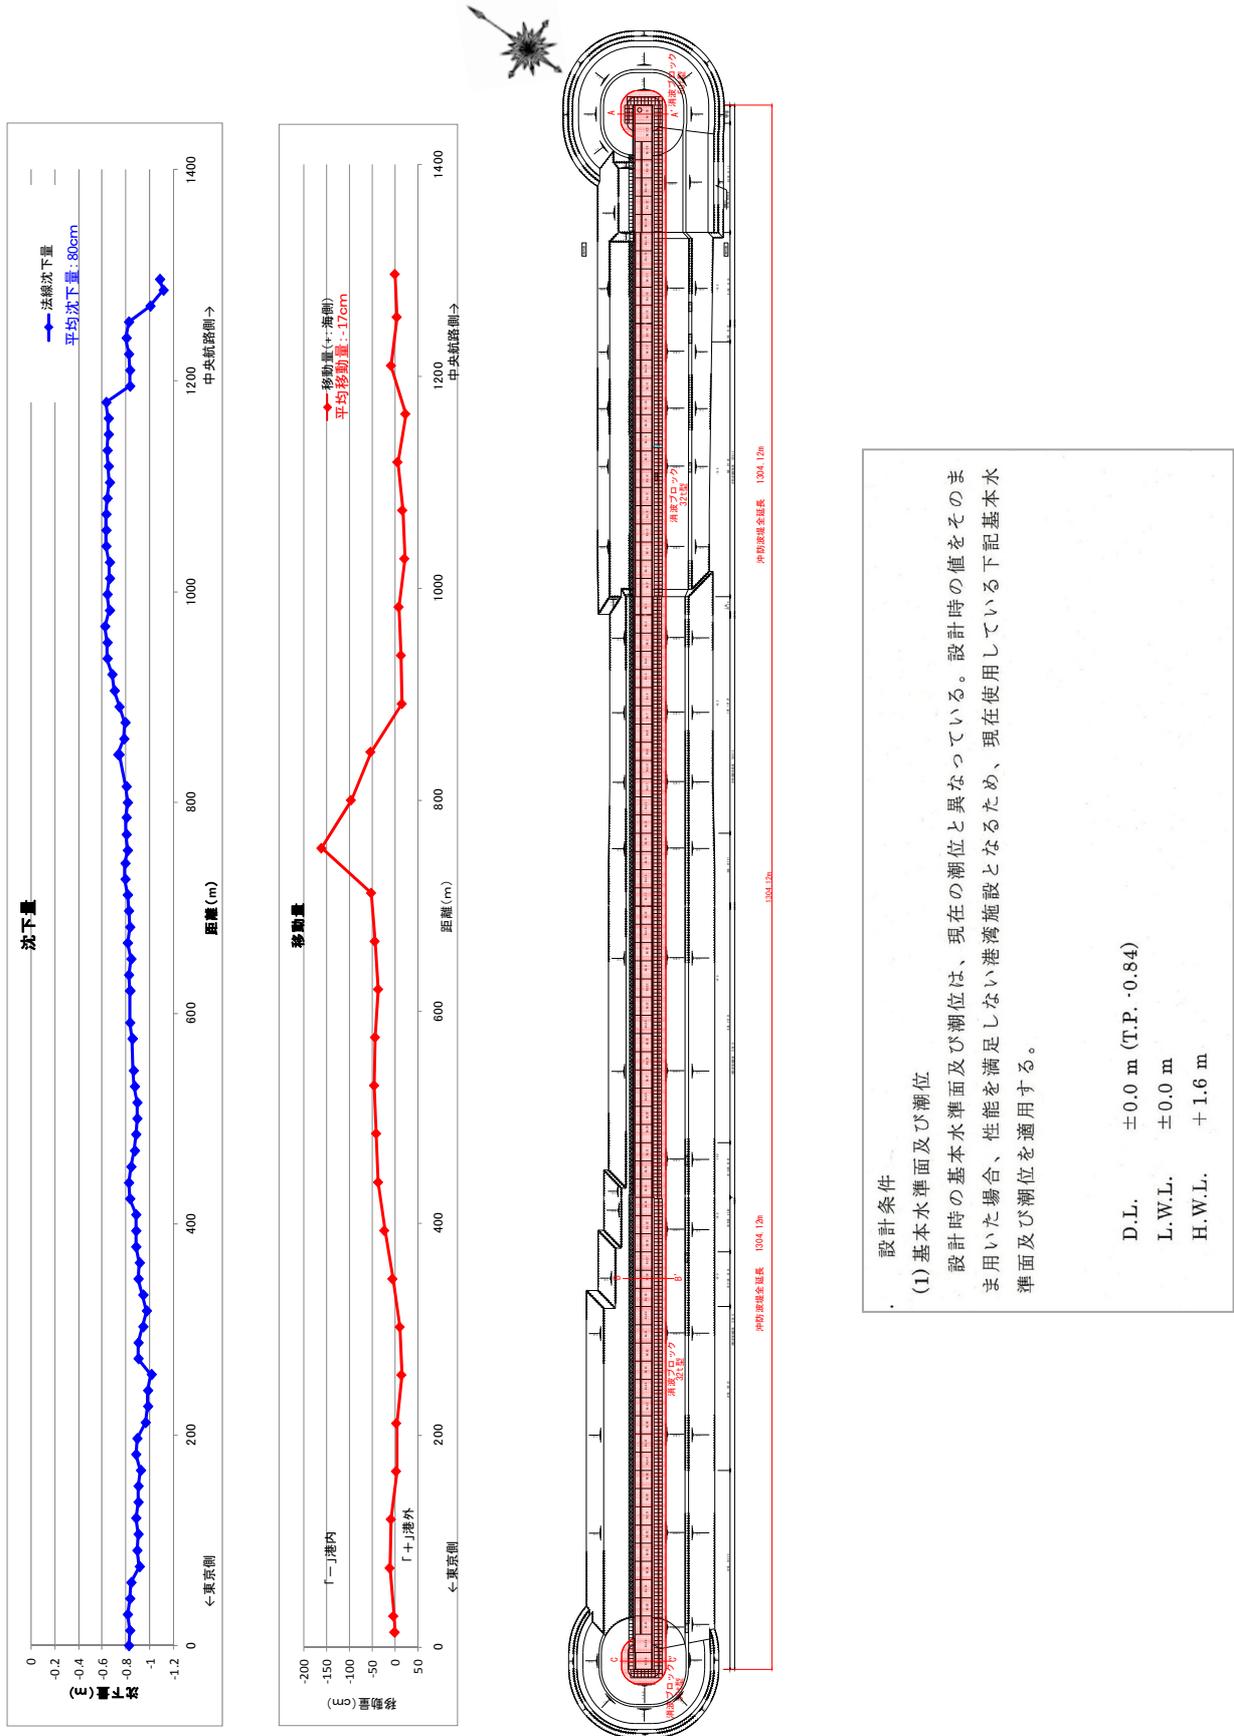
図-3.12.9 仙台港区\_外港地区\_沖防波堤の平面図, 沈下・移動量 (被災後)

仙台港区外港地区沖防波堤の被災後の平面図、断面図を図-3.12.9～図-3.12.14 に、復旧後の断面図を図-3.12.15 に示す。仙台港区外港地区沖防波堤では、防波堤が設計時の天端高に比べ平均で 0.8m の沈下が生じており、堤体の移動（最大 1.6m）及び消波工の沈下が確認された。なお、被覆ブロック等の散乱は見られなかった。被災要因は、沈下については地震動によるものが主要因と推定される。また、移動については、津波力により滑動限界に近い状態に至ったためと推定される。

仙台港区外港地区沖防波堤の復旧方針は、上部工の嵩上げ（+5.40m）で対応し、移動したケーソンは元の位置に戻さないこととした。仙台港区中野地区護岸Ⅱは、損傷が軽微であり、嵩上げ等で原形復旧することを基本とした。

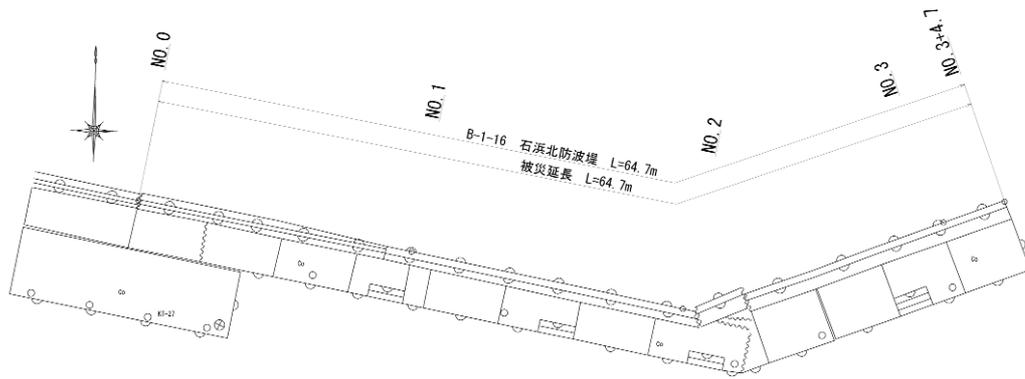
図-3.12.19 塩釜港区\_石浜北防波堤の平面図（被災後）

塩釜港区石浜北防波堤では、施設全域で 90～107 cm の沈下が生じ、No.2 地点付近でパラペットの一部が崩壊した（図-3.12.19）。また、港内側の上部工では満潮時に海水に浸ることが確認された。また、小浜防波堤では 27～37cm（A-1 工区）及び 30～37cm（A-2 工区）の沈下、代ヶ崎防波堤では施設全域で 49～52cm の沈下が生じた。東宮浜東防波堤では施設全域で 63～67cm の沈下が生じた（図-3.12.20）。塩釜港区要害(A)、(B)防波堤についても施設全域にわたって沈下が生じており、それぞれ 44～46cm、45～46cm であった。

復旧において、塩釜港区石浜北防波堤では、施設全体の沈下によって機能上支障が生じることから、必要天端高まで原形復旧することとした。沈下した上部場所打ちコンクリートを港外側、港内側とも当初天端高まで嵩上げすることとしている。一部においては上部パラペット

が崩壊しており、撤去、再設置することとした。捨石及び被覆石については原形復旧としている。

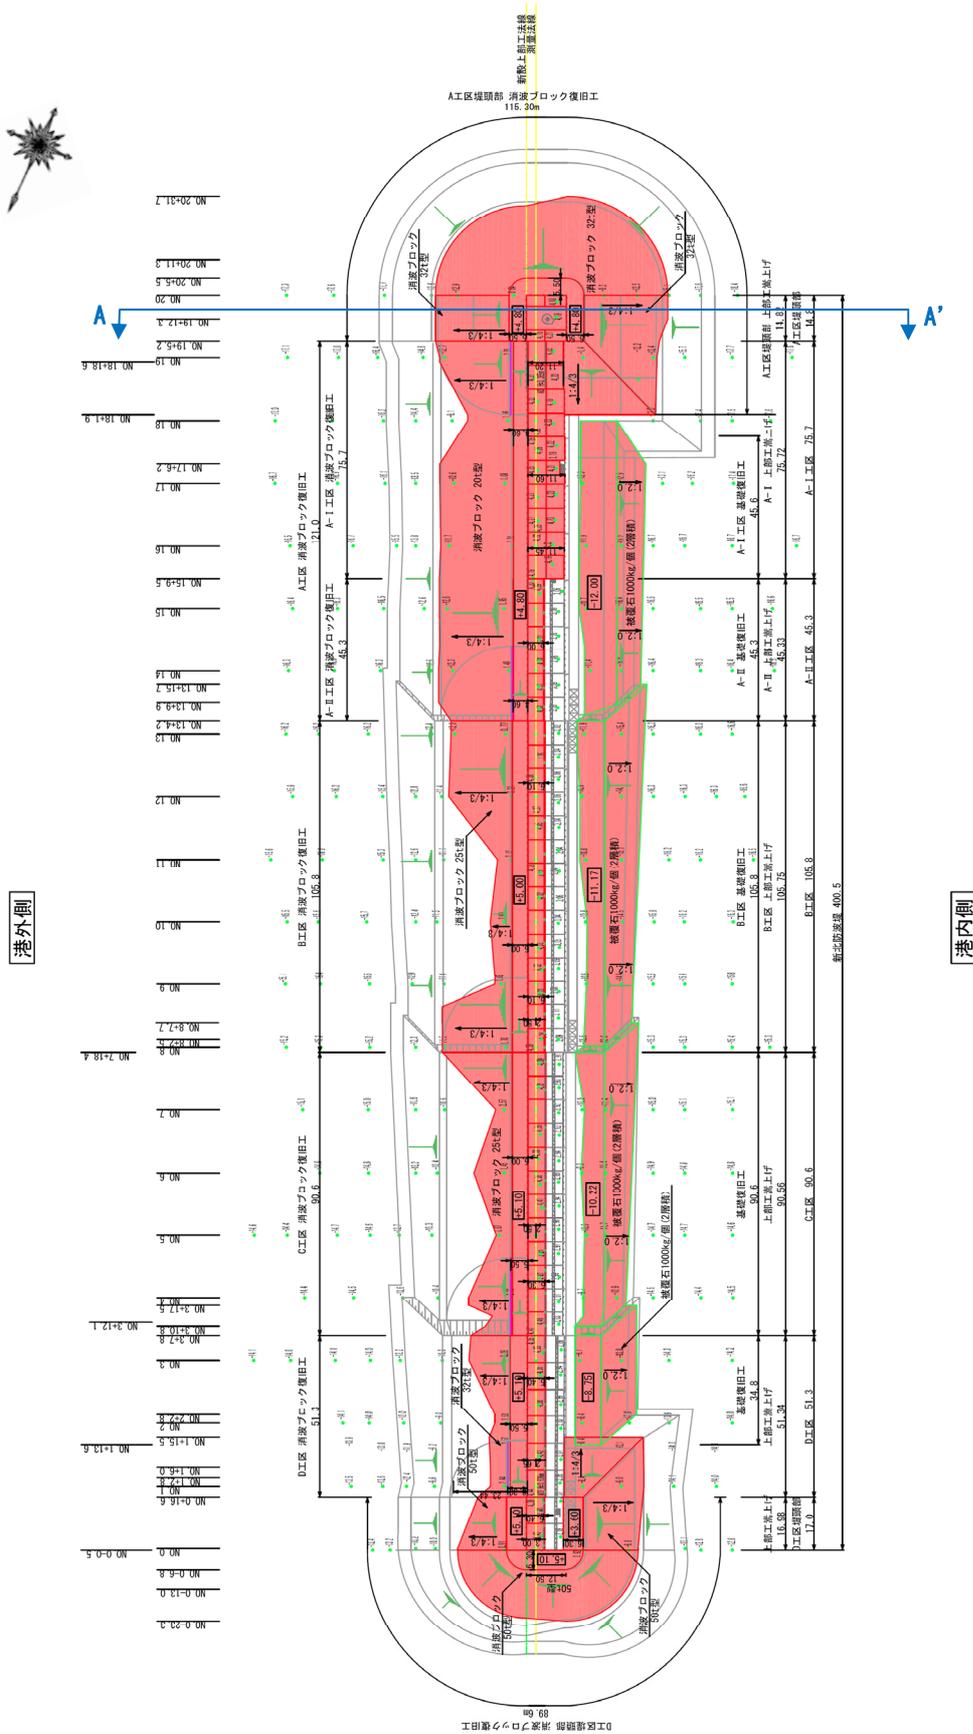
図-3.12.21 仙台港区\_新北防波堤の平面図(復旧後)

仙台港区では、新北防波堤で天端高が建設時に比べて 50～73cm の沈下が生じ、高砂防波堤で 30～40cm の沈下が生じた。

仙台港区の新北防波堤及び高砂防波堤では、原形復旧を基本とした（図-3.12.21～図-3.12.22）。ただし、利用性などにより機能強化を図る必要がある施設については、別途、考慮することとした。

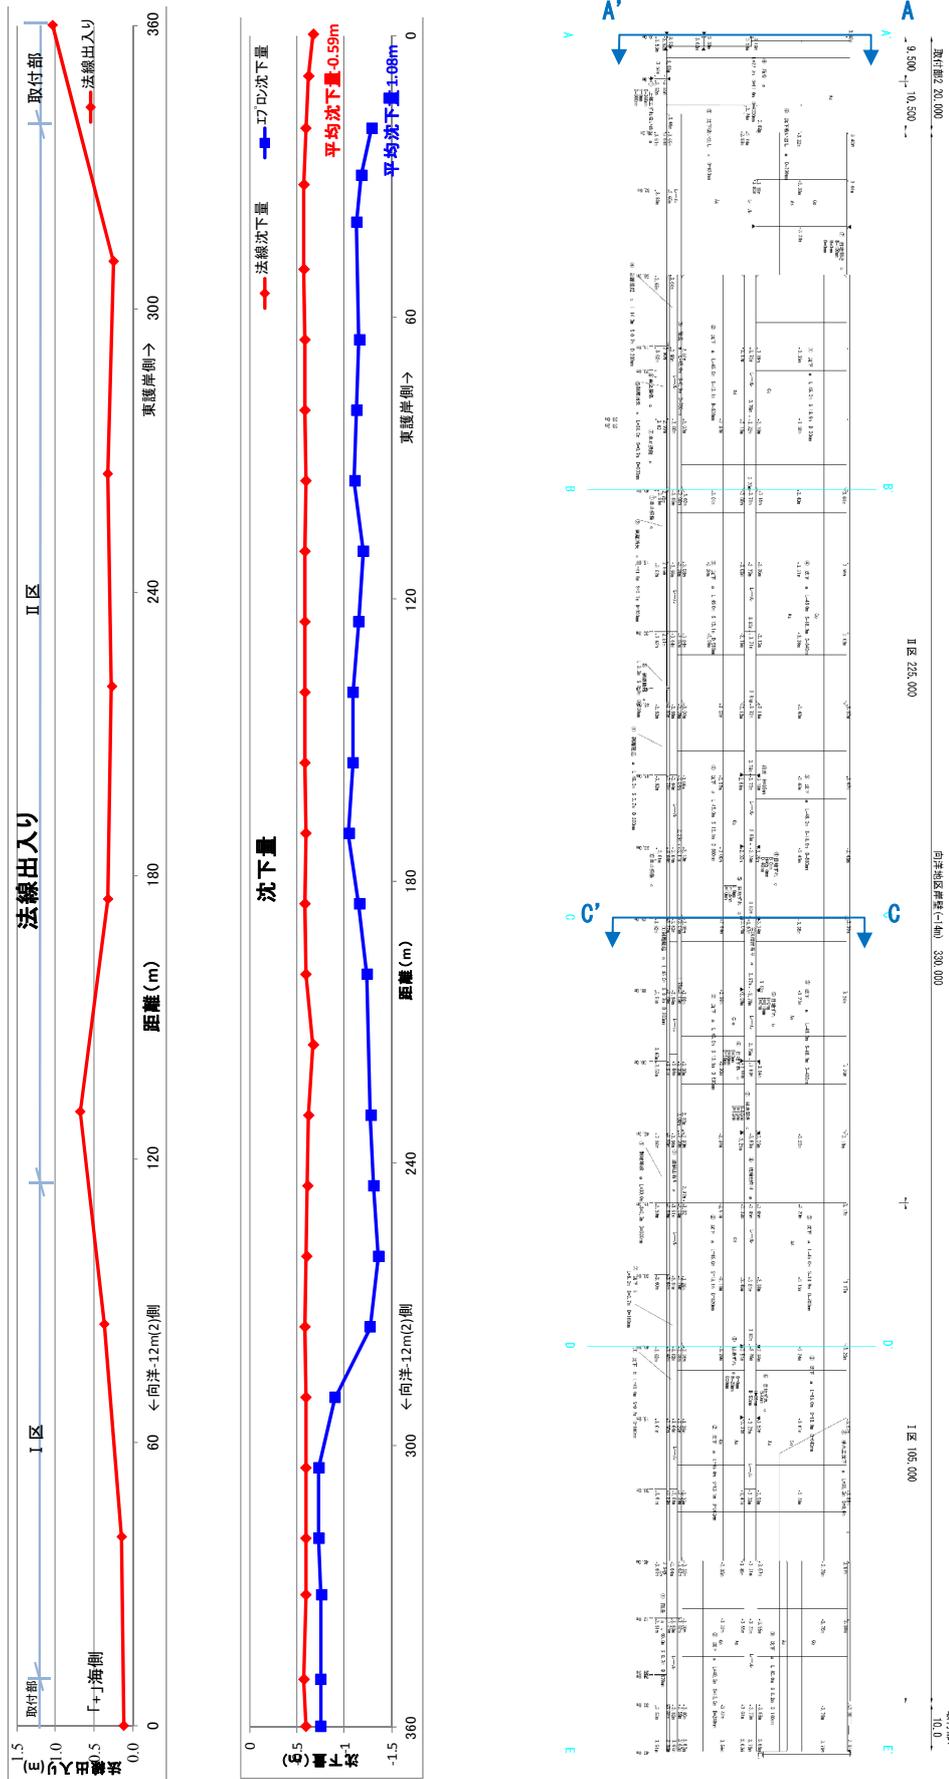
図一3.12.25 仙台港区\_向洋地区\_岸壁 (-14m) の平面図 (被災後)

仙台港外向洋地区岸壁（-14m）では、設計時の天端高に比べ平均で 0.6m の沈下が生じ、エプロンでは平均で 1.1m の沈下が生じた。さらに舗装版の下に空洞が確認された。仙台港区中野地区岸壁（-12m）では、法線の沈下量が平均 60cm、法線の出入量が平均 7cm 生じた。

復旧方針として、仙台港外向洋地区岸壁（-14m）では、原形復旧の原則にのっとり、設計時の地震動である PI 波（347gal）で静的および動的照査を行い、所要断面を決定することとした。仙台港区中野地区岸壁（-12m）では、係留施設法線部の沈下に対し、必要天端高を確保するための嵩上げで復旧することとした。エプロン部の不同沈下および空洞に対しては、土砂の埋戻しにより不陸および空洞を解消することとした。

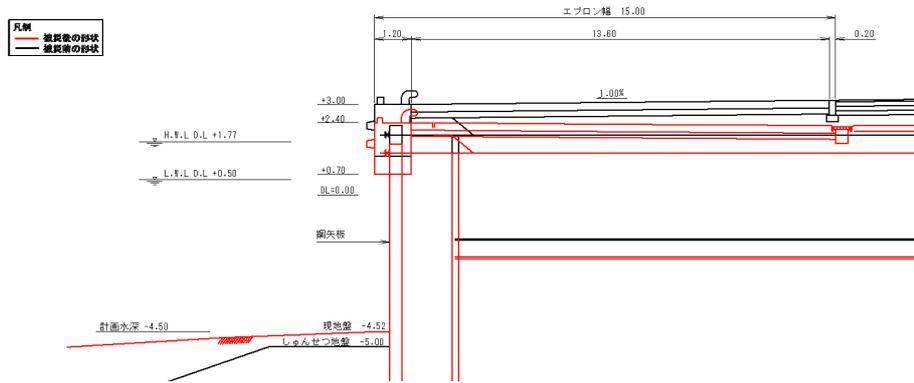
図-3.12.34 塩釜港区\_中ふ頭東側岸壁の断面図 (被災後)

塩釜港区小浜船揚場では施設全域で約60cmの沈下が生じた。また、塩釜港区石浜(B)物揚場では施設全域で72～86cmの沈下が生じた。塩釜港区代ヶ崎(A)物揚場では、施設全域で44～148cmの沈下が生じ、また、傾斜角度が海側で最大傾斜5°、法線の出入りが最大で61cm生じており、石積部の倒壊やエプロンの陥没が確認された。塩釜港区中ふ頭東側岸壁では、施設全域で38～60cmの沈下が生じた(図-3.12.34)。塩釜港区貞山ふ頭1号岸壁では施設全域で63～68cmの沈下が生じており、背後の舗装板の沈下が生じた(図-3.12.35)。また、基部側栈橋部の損傷、コンクリート杭の傾斜、杭頭とコンクリート杭の水平破断、杭頭部の錆汁析出が確認された。塩釜港区東宮浜物揚場では施設全域で68～135cmの沈下が生じ、海側へ最大7°の傾斜および最大1.3m程度の法線の出入りが確認された(図-3.12.36)。また、上部工とエプロンの開き、エプロン舗装の亀裂が確認された。塩釜港区要害船揚場では施設全域で約50cmの沈下が生じた。

塩釜港区中ふ頭東側岸壁においても、施設全体の沈下に対応して、上部工の嵩上げを行うこととした(図-3.12.39)。

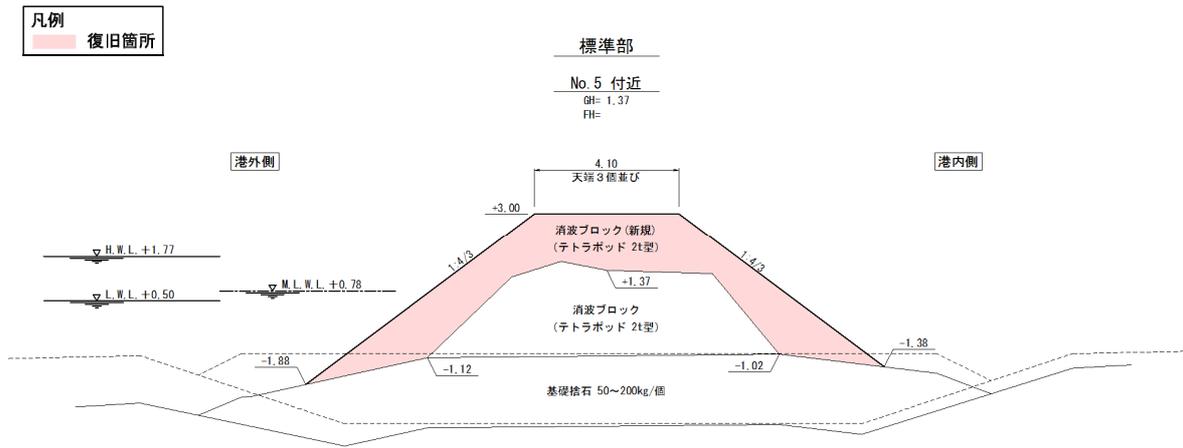
図-3.12.45 塩釜港区\_代ヶ崎離岸堤の断面図 (復旧後)

塩釜港区代ヶ崎離岸堤では施設全域で 136～217cm の沈下が生じた。施設全体の沈下によって機能上支障が生じることから，必要天端高を被災前天端高の D.L+3.00m とした（図-3.12.45）。

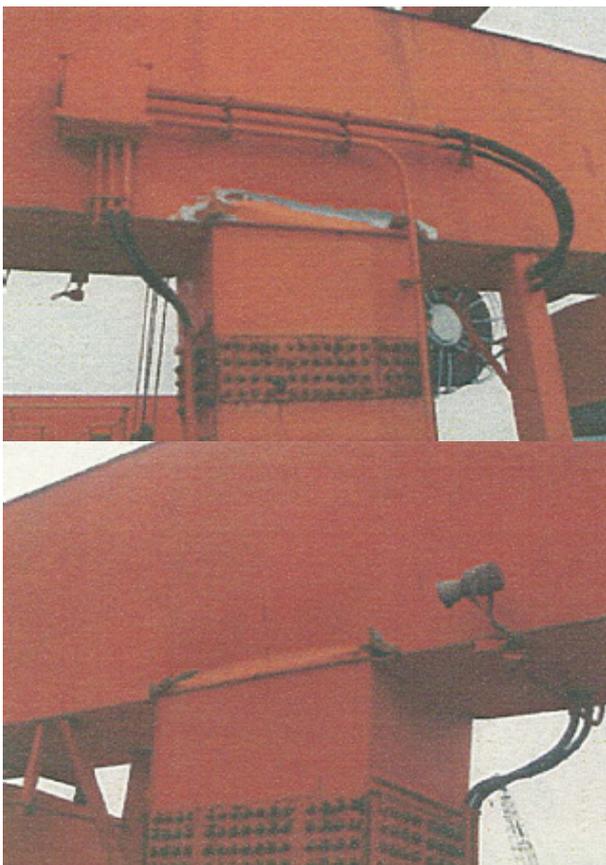
ガントリークレーン 1 号機においては，係留装置（固定装置と呼ぶこともある）を掛けた状態で補修工事中であったため，係留装置の損傷と，それを支持する固定ブラケットとシルビームの溶接部の座屈が発生した（図-3.12.47）。係留装置の座屈は，陸側脚のみに発生した。また，津波により走行装置，固定装置，レールクランプ，スプレッドが水浸し，電気部品の破損，機械部品の作動不良が生じた。漂流コンテナの衝突によって，シルビーム，階段，ケーブルリール，走行給電ケーブル，走行モーター等が破損した。受変電設備のキュービクル及びブレーカの製作に時間を要し，1 号機の復旧には 6 ヶ月を要した。

図-3.12.47 仙台港区\_高砂ふ頭ガントリークレーン(1号機)の陸脚係留装置支持ブラケットとシルビームに発生した座屈

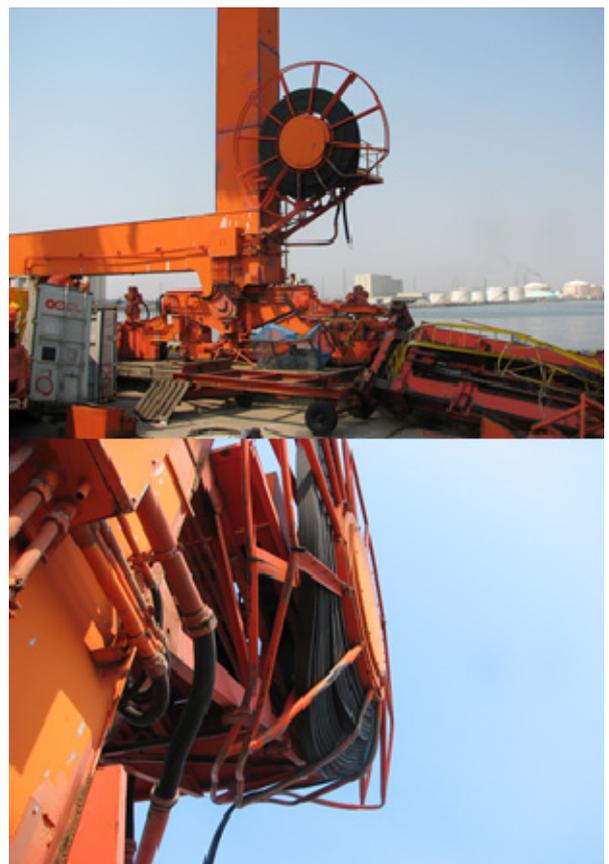
ガントリークレーン 3 号機は脚部に鉛直方向にバネを持つ免震装置を有している。免震装置は地震時に作動した形跡があり，脱輪もなく，地震動による被害は無かった。津波により走行装置，レールクランプ，予備スプレッドが水浸し，電気部品の破損，機械部品の作動不良をきたした。また，漂流コンテナの衝突により，ケーブルリール，走行給電ケーブル，走行モーター，エレベータ，免震装置用油圧配管等が破損した（図-3.12.48）。3 号

図-3.12.48 仙台港区\_高砂ふ頭ガントリークレーン(3号機)の給電ケーブル及びケーブルリールの損傷状況
